MONITORAÇÃO DAS CORTINAS ATIRANTADAS DO ACESSO A CNAAA

Encostas adjacentes ao sítio da CNAAA

CAT-06072391

Este relatório apresenta uma análise da instrumentação instalada e a situação atual das quatro cortinas atirantadas do acesso a CNAAA, km 517 da BR-101. Essa encosta é periodicamente monitorada pela GEC.T, com apoio de campo da DMCV.A (GIA.A).

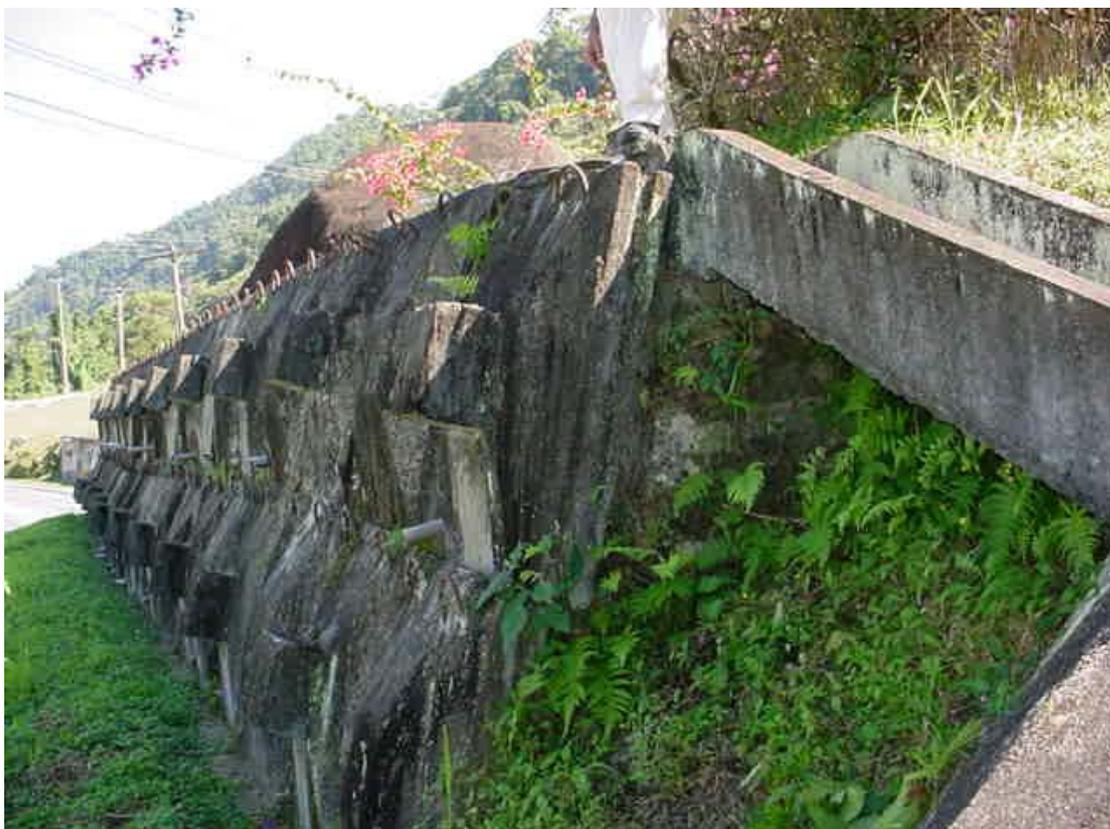
O pino 7 foi instalado para verificar o comportamento de uma trinca situada na última placa pré-moldada superior do Muro III, cuja vista é mostrada na Foto 2 do Anexo 1. Este pino apresentou valores de deslocamento crescentes com o tempo. A trinca existente progrediu, levando à ruptura a placa pré-moldada onde o pino 7 está instalado (Fotos 3 e 4 – Anexo 1) que desceu cerca de 7cm (Fotos 5a e 5b – Anexo 1).

Vista geral do muro III do acesso a CNAAA.

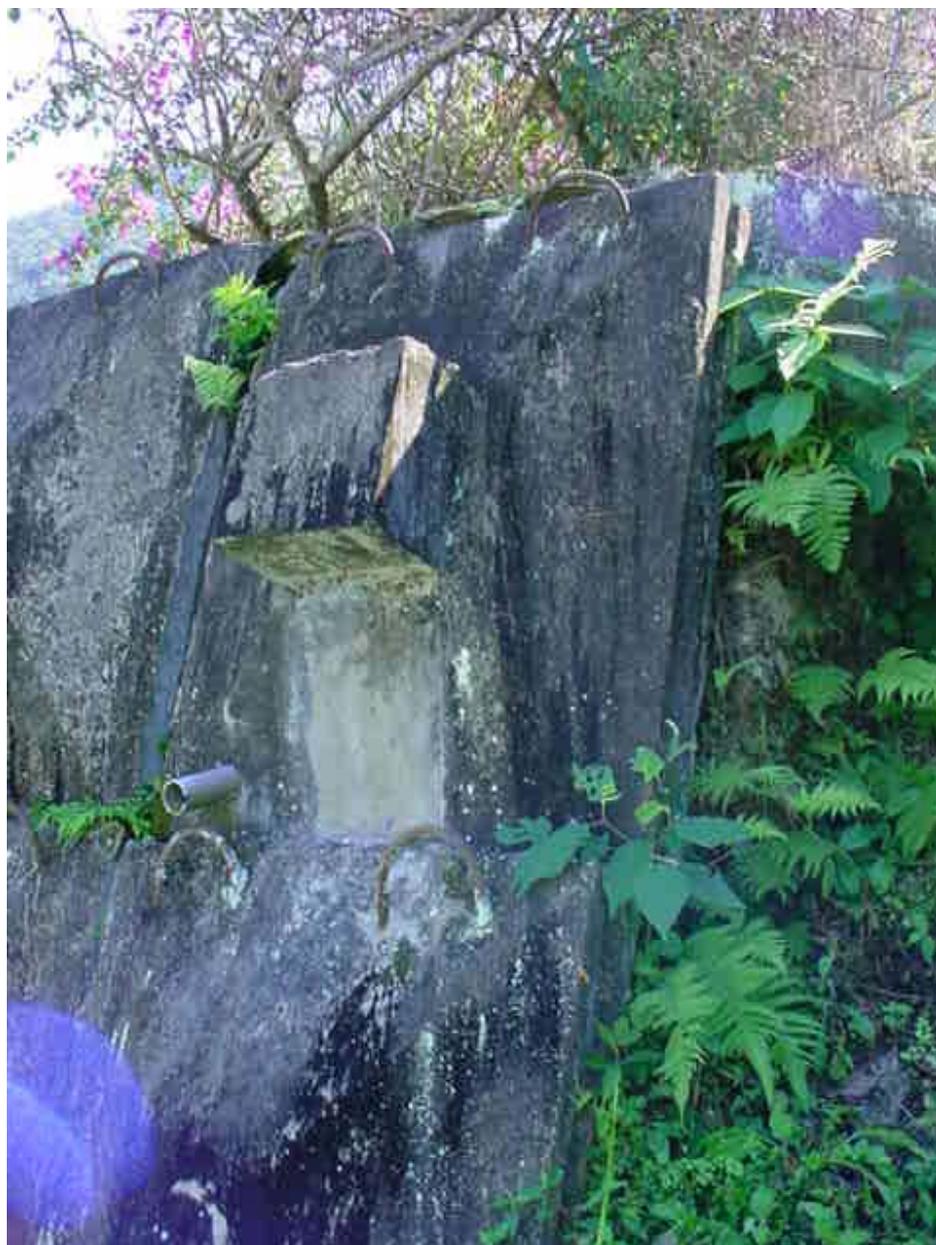
Foto 3

Vista da placa onde está localizado o pino de deslocamento 7, detalhe da movimentação da placa em relação à adjacente.

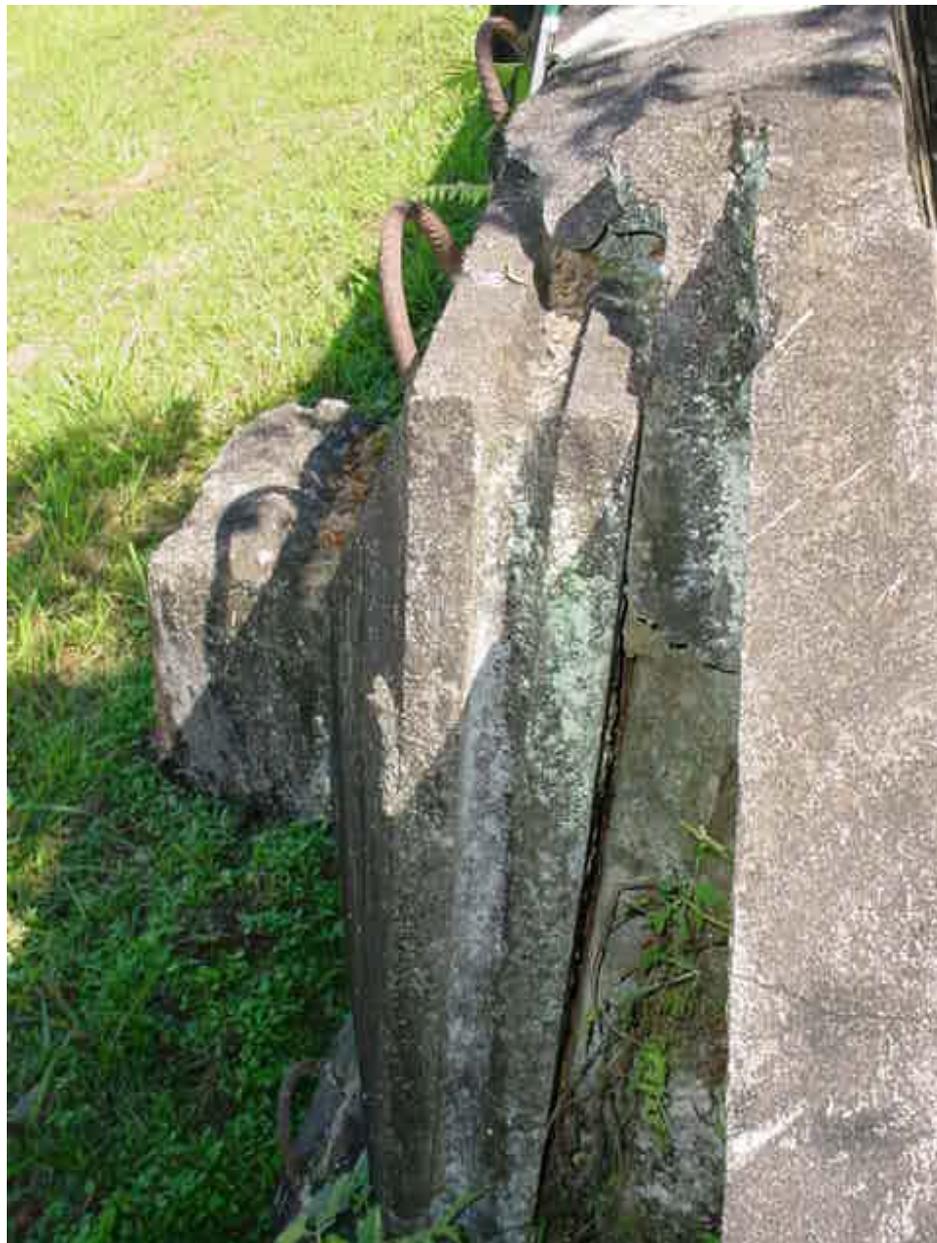
Foto 4

Vista lateral do muro III, detalhe da placa descolada junto ao pino 7 (extremidade direita).

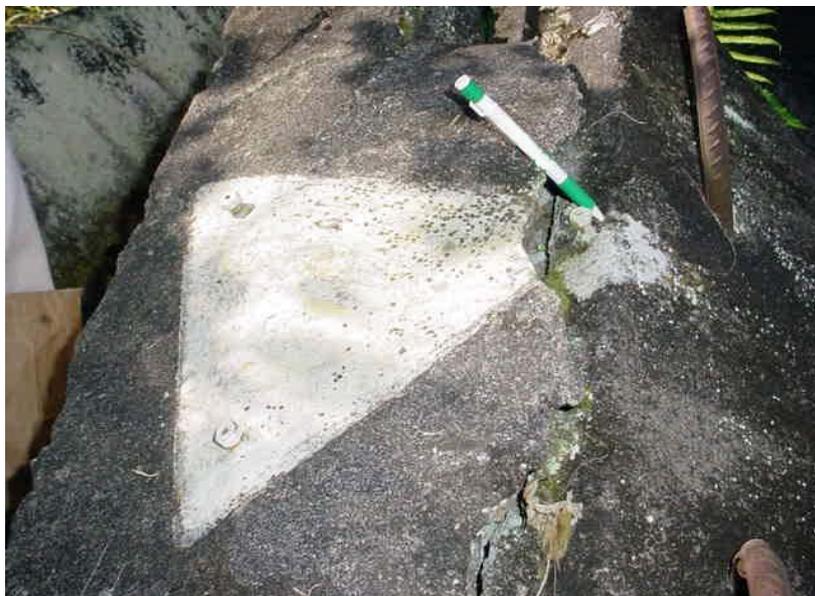
Foto 5a

O deslocamento dessa placa não implica em nenhum dano para as cortinas atirantadas nem para as instalações da CNAAA, visto que não existe nenhuma outra movimentação aparente no Muro III. As demais estruturas, incluindo as de drenagem, se encontram intactas (Fotos 6 e 7 – Anexo 1).

Vista do pino de deslocamento 7, no muro III, indicando o deslocamento descendente da placa, cerca de 7cm.

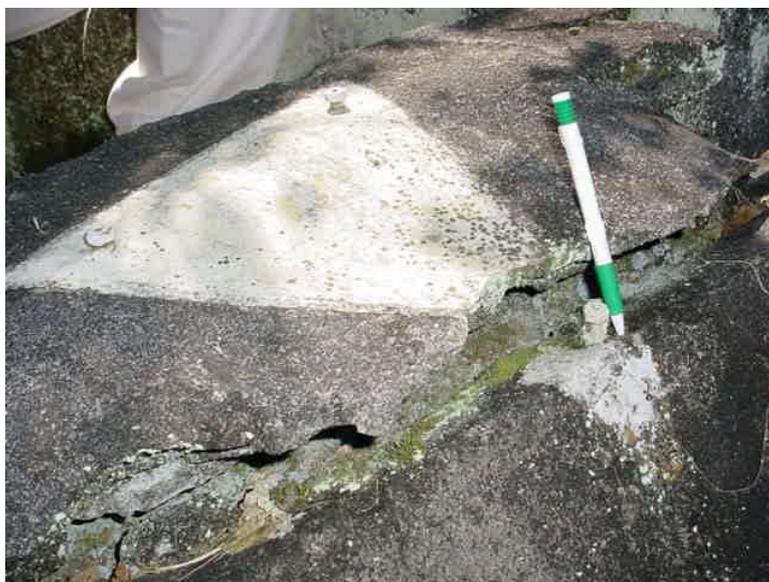
Foto 5b

Vista do pino de deslocamento 7, no muro III, indicando o deslocamento descendente da placa, cerca de 7cm.

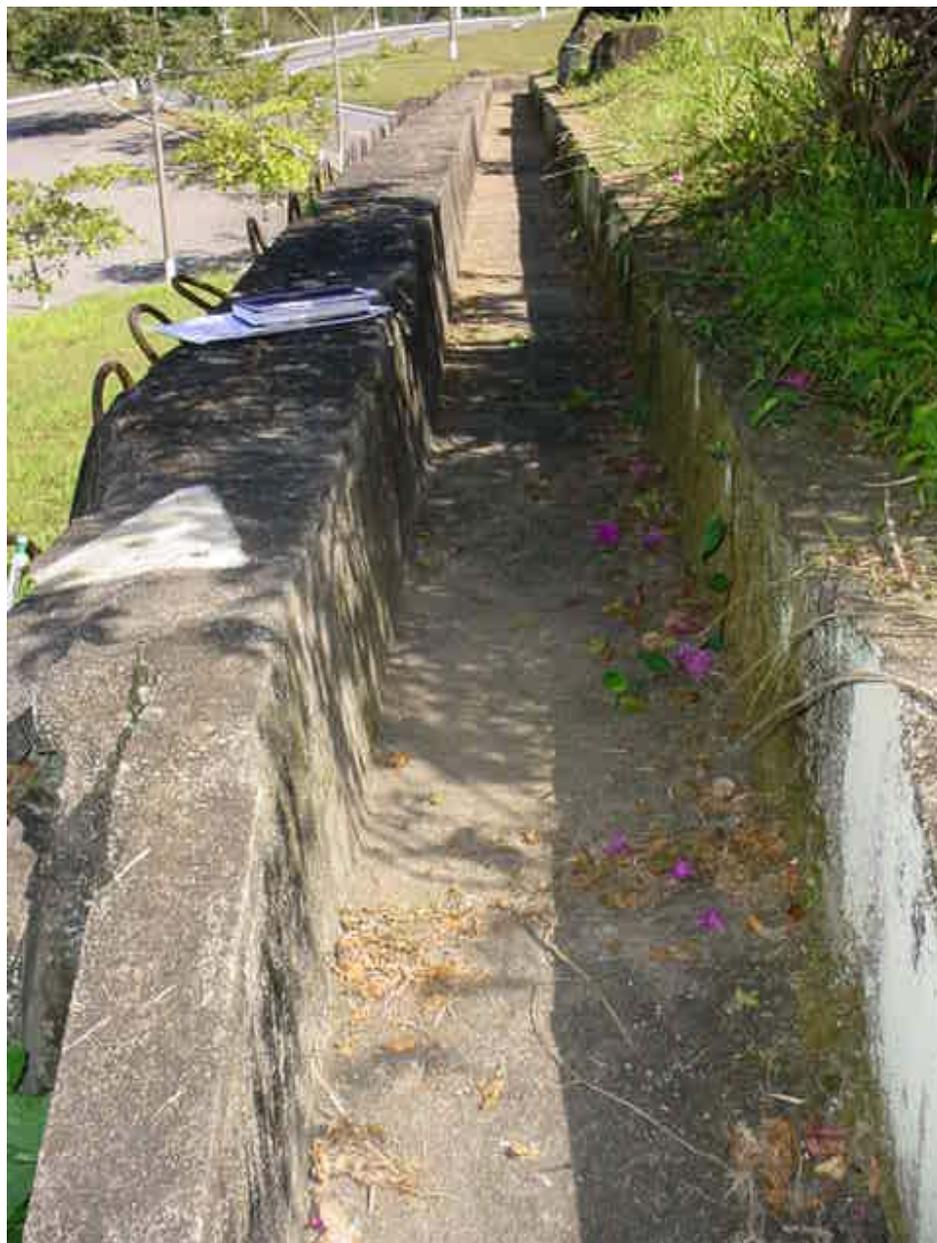
Foto 6

Vista da canaleta de topo, intacta, do Muro III das cortinas atirantadas do acesso a CNAAA, indicando que o deslocamento da placa junto ao pino 7 é localizado.

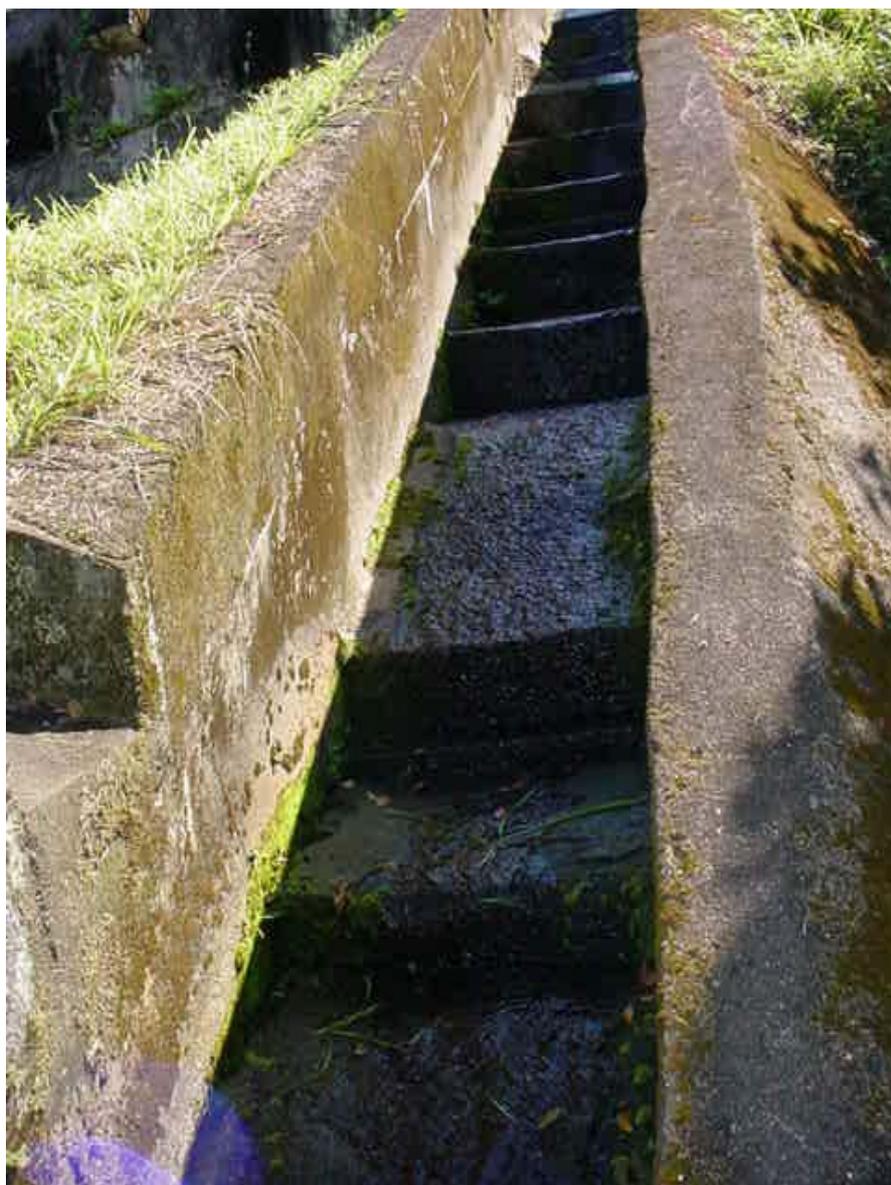
Foto 7

Descida d'água das cortinas atirantadas do acesso a CNAAA.

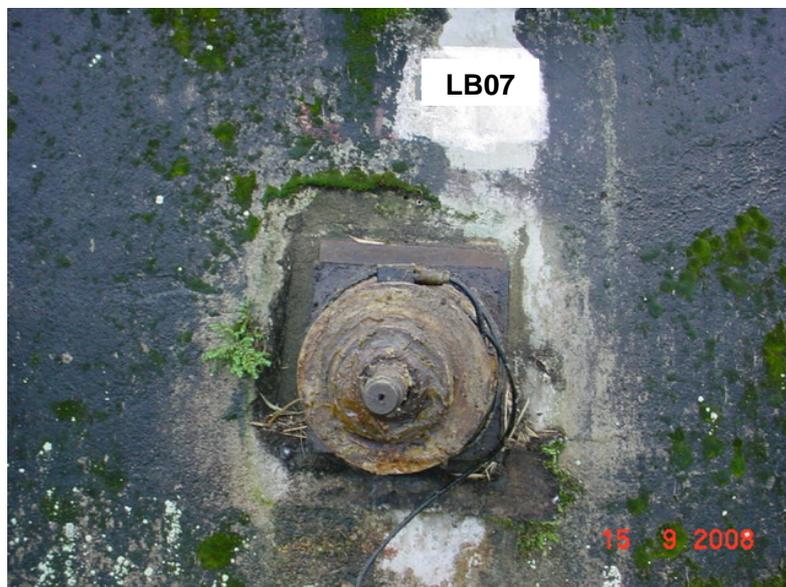
Foto 8a

Vista do tirante rompido 14φ9mm - LB07 - Muro I – (CC1).

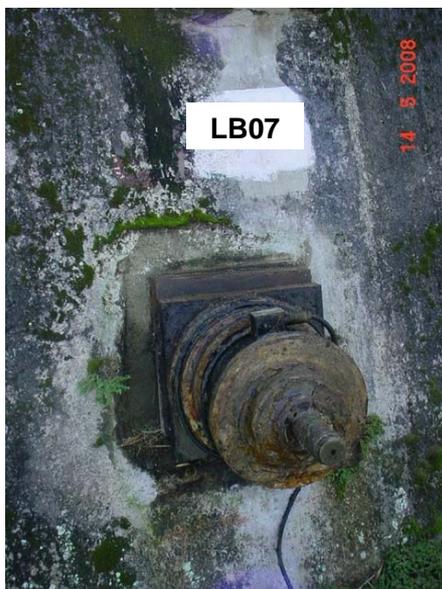
Foto 8b

Vista do tirante rompido 14φ9mm - LB07 - Muro I – (CC1).

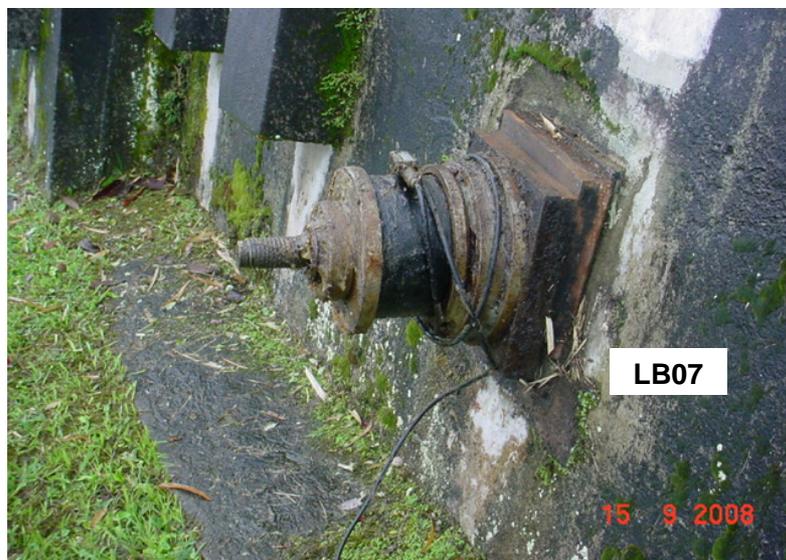
Foto 8c

Vista do tirante rompido 14φ9mm - LB07 - Muro I – (CC1).

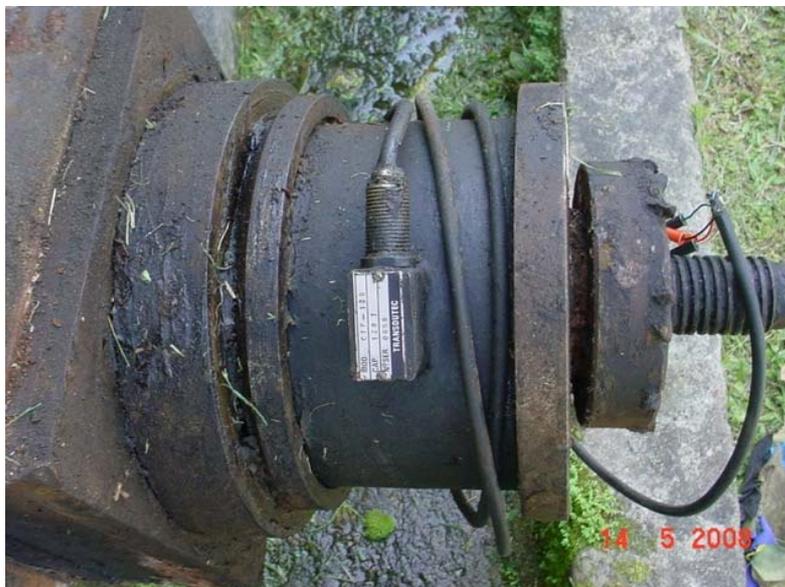
Foto 9b

Vista do tirante rompido 14φ9mm - LB16 - Muro IV - Bloco A – (CC6).

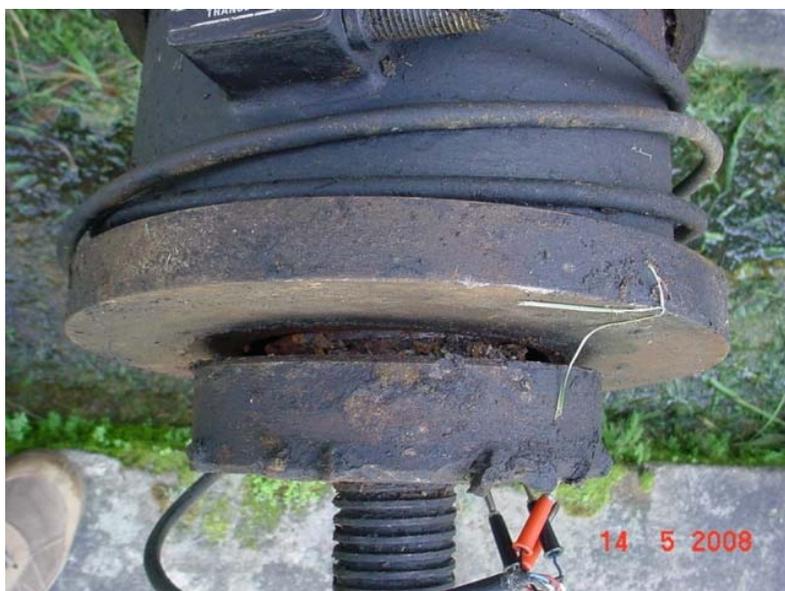
Foto 9c

Vista do tirante rompido 14φ9mm - LB16 - Muro IV - Bloco A – (CC6).

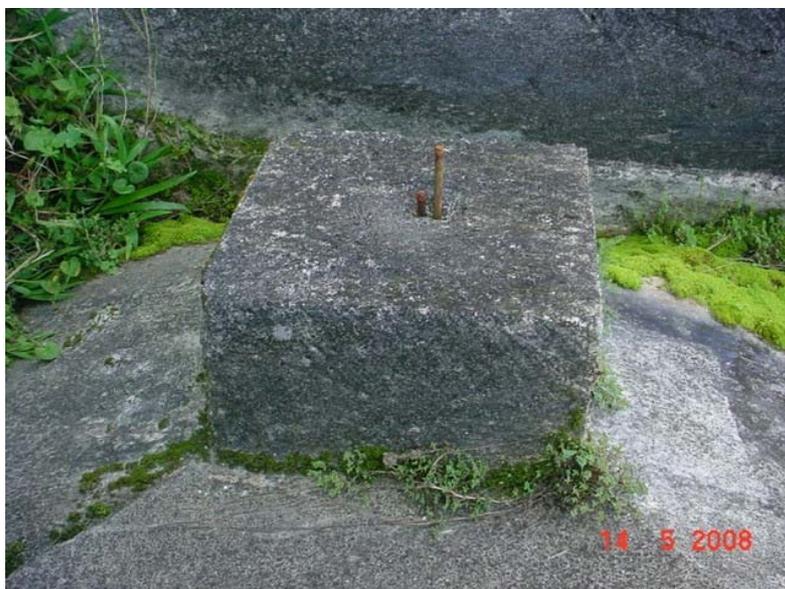
Foto 10

Vista de 2 fios rompidos do tirante 12φ8mm - LB15 - Muro II.

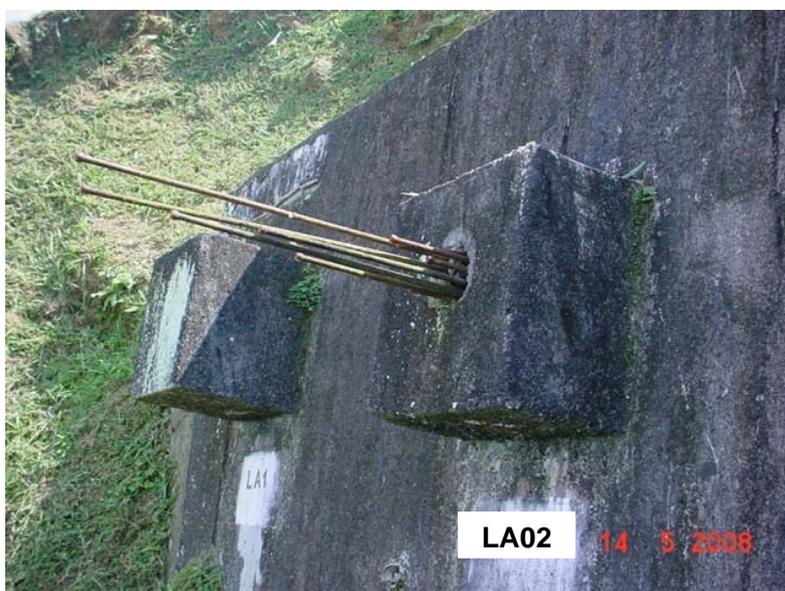
Foto 11

Vista de 2 fios rompidos do tirante 12φ8mm - LA2 - Muro II.

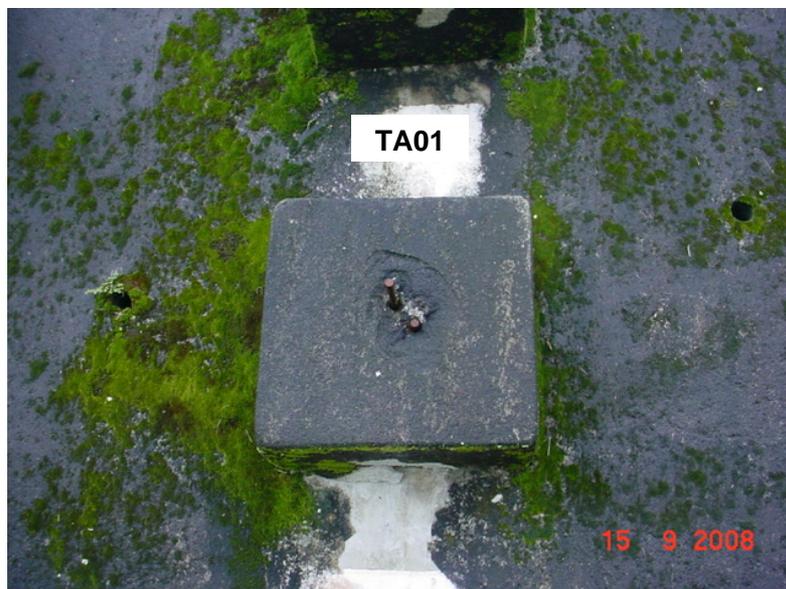
Foto 12

Vista de 2 fios rompidos do tirante 14 ϕ 9mm – TA01 – Muro I.

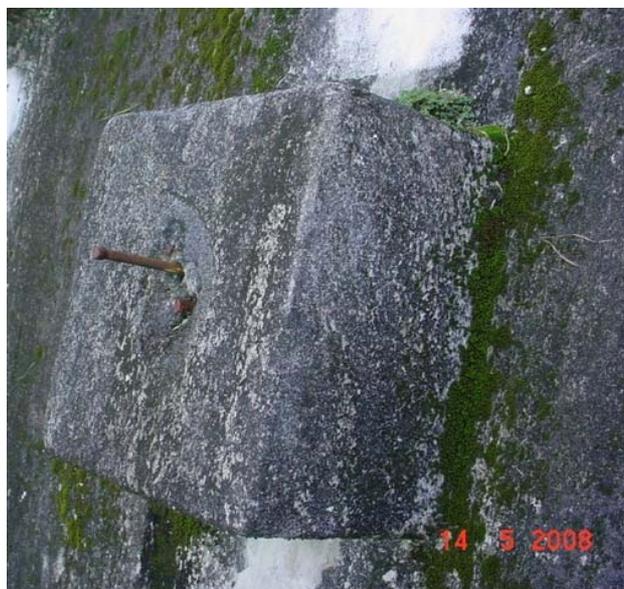
Foto 13

Vista de 2 fios rompidos do tirante 12 ϕ 8mm - LB7 – Muro IV – bloco B.

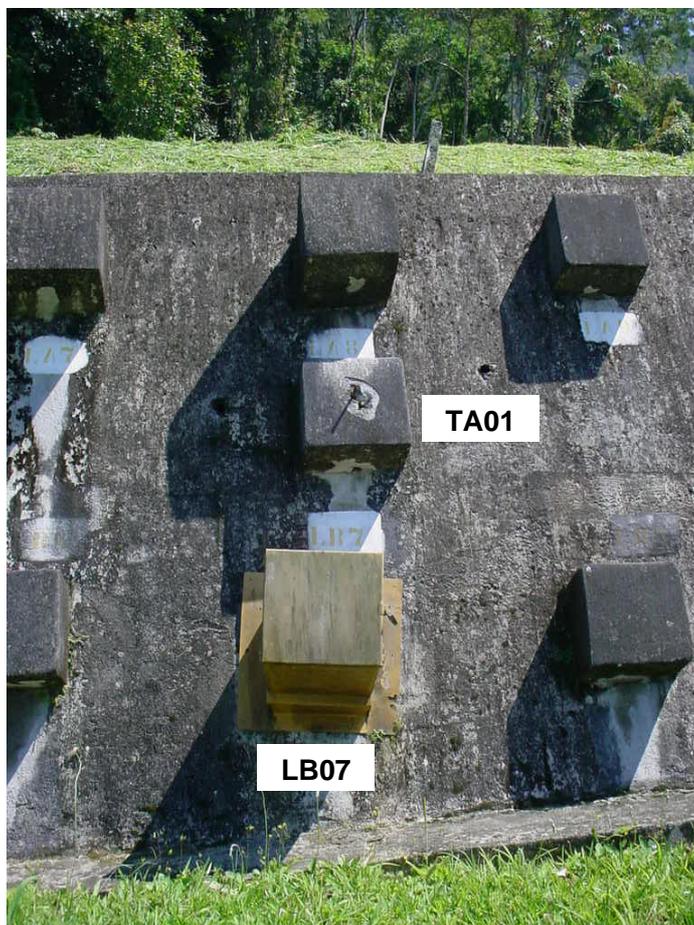
Foto 14

Vista do tirante rompido TA01 e LB07 com a célula de carga CC7 instalada – Muro I.

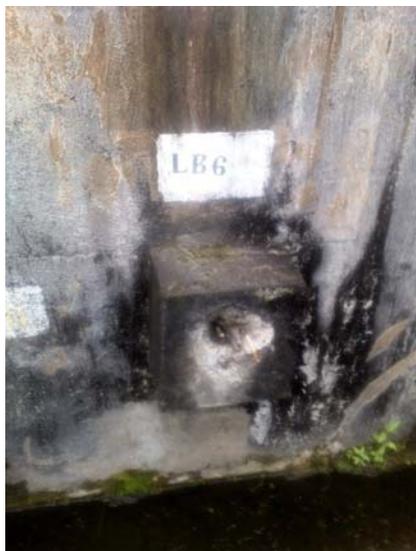
Foto 15

Vista do tirante rompido LB06 – Muro IV (2010).

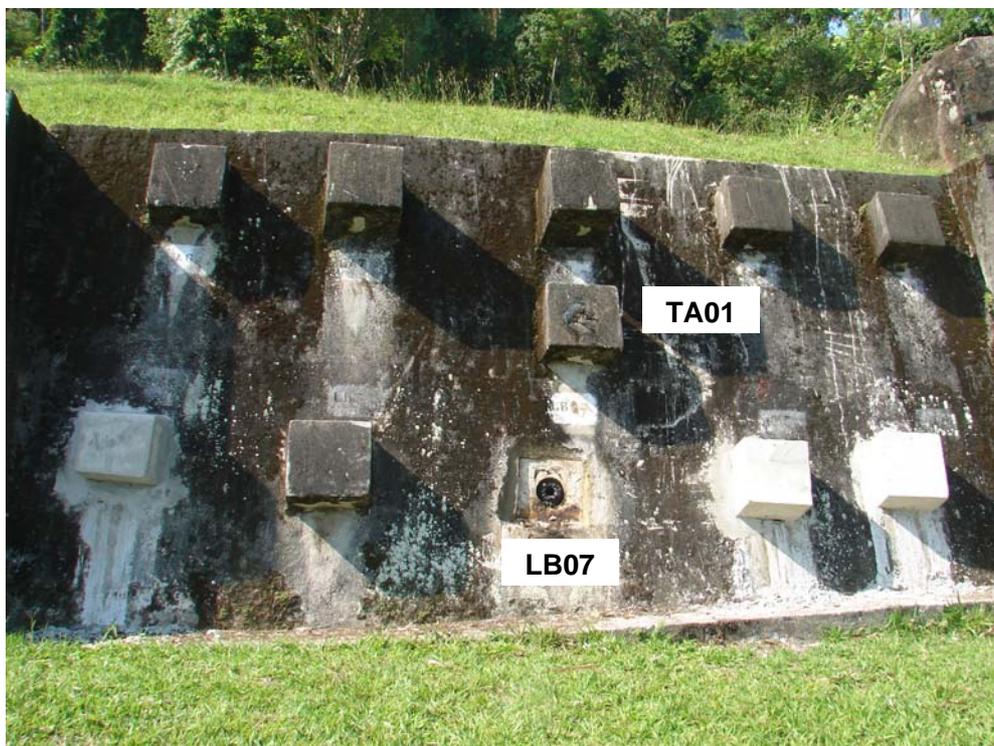
Foto 16

Vista dos tirantes rompidos LB07, com a célula de carga CC7 desinstalada, e TA01 – Muro I (2012).

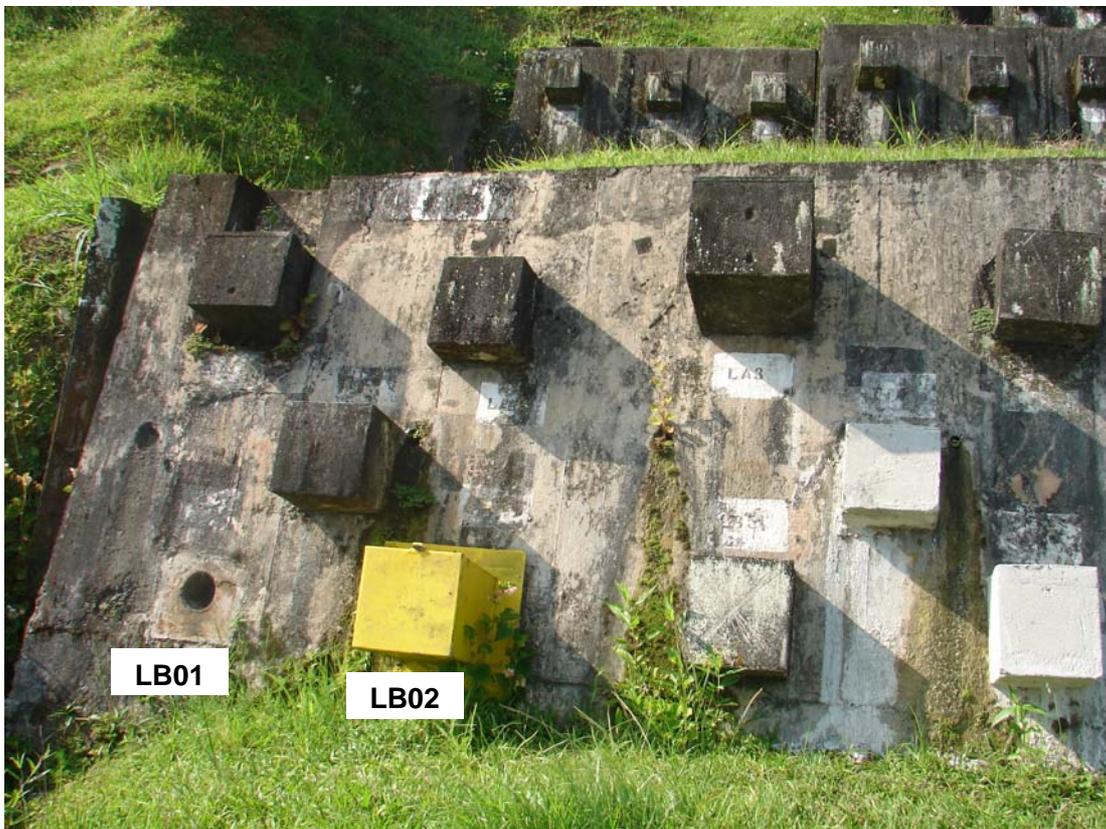
Foto 18

Vista do tirante LB01 rompido e do tirante LB02 com a célula de carga CC4 desinstalada – Muro III (2012).

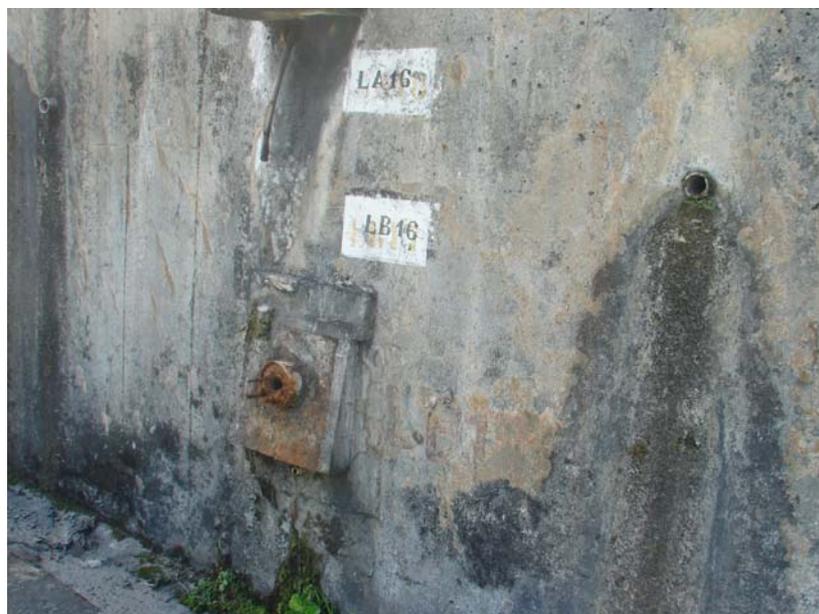
Foto 19

Vista do tirante LB16 rompido e com a célula de carga CC6 desinstalada – Muro IV - Bloco A (2012).

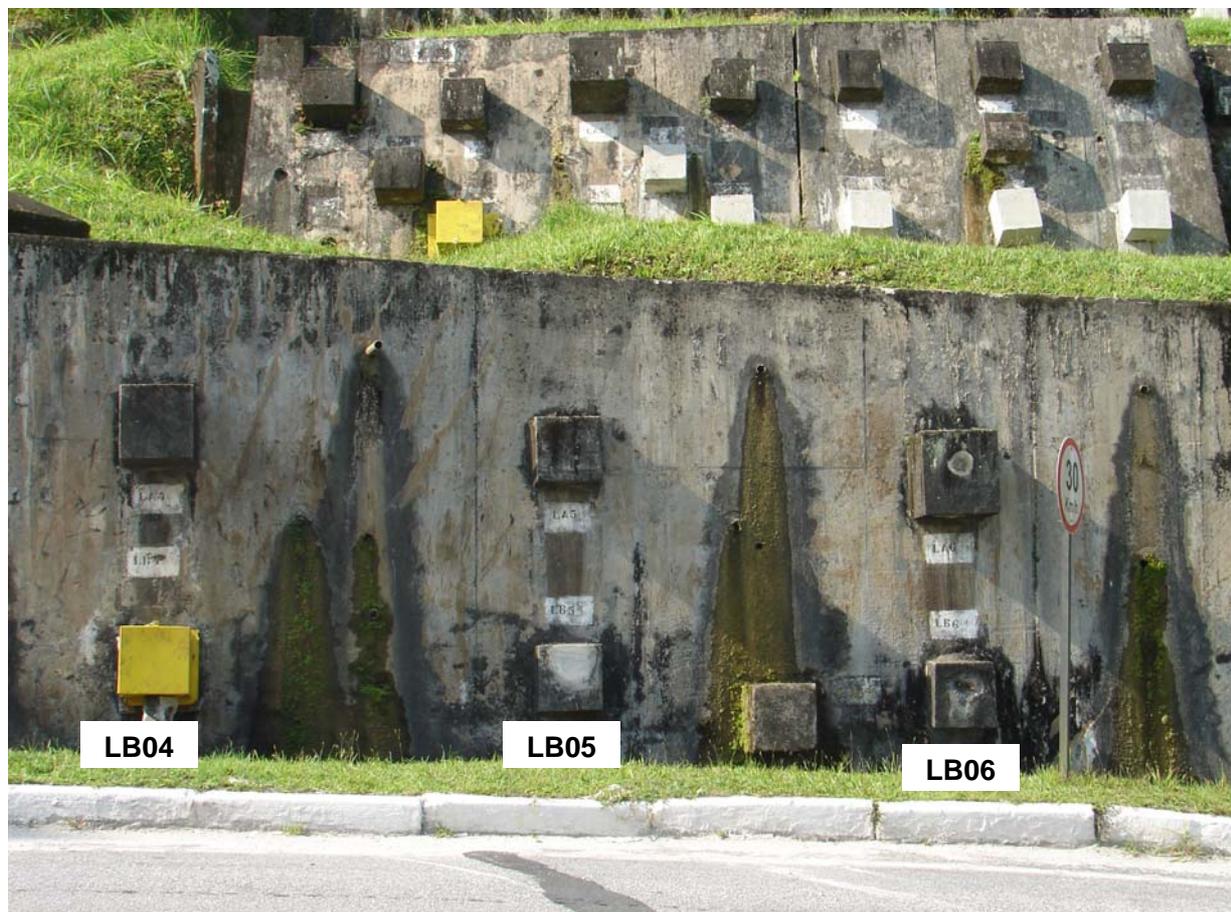
Foto 20

Vista do tirante LB04 com a célula de carga CC7 substituída pela BAL7 desinstalada e dos tirantes LB05 e LB06 rompidos – Muro IV - Bloco B (2012).

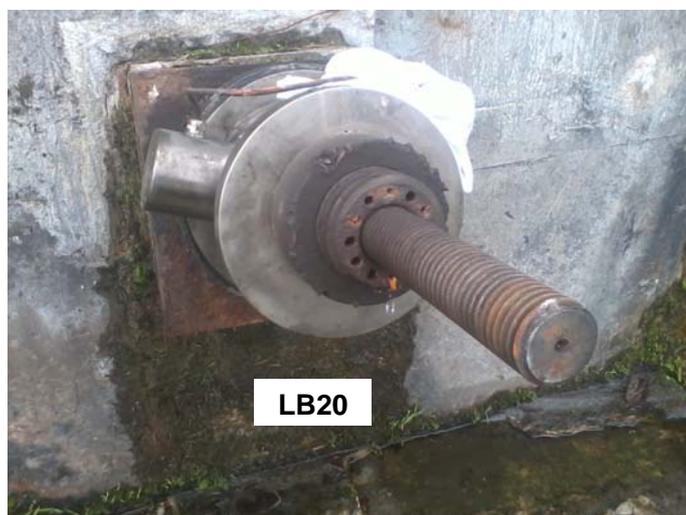
Foto 22

Vista de 1 fio rompido do tirante LB20 - Muro IV – bloco A com a célula de carga BAL 6 instalada (2013).

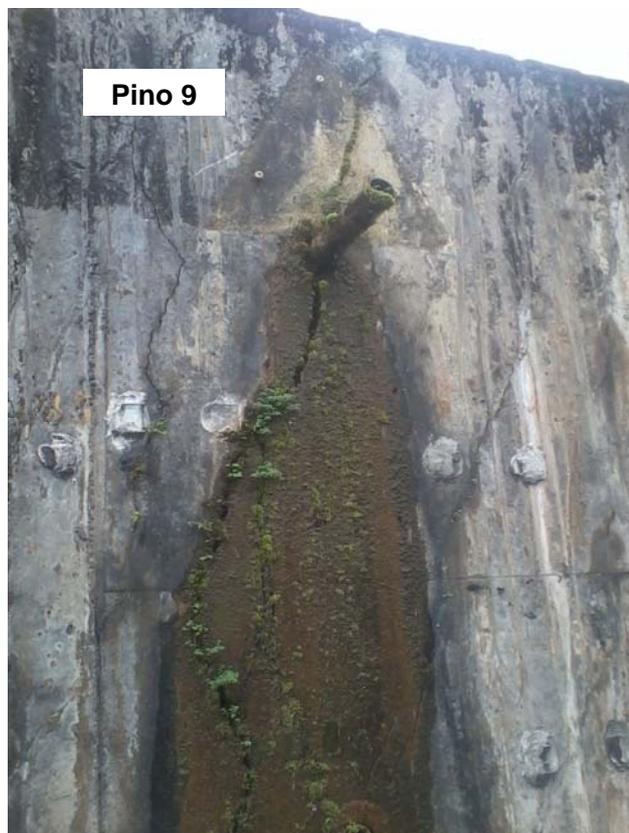
O pino 9 também foi instalado com o intuito de analisar o comportamento de uma trinca localizada no Muro IV. Em relação ao eixo X do pino 9, no período de março/2011 a dezembro/2011 um acréscimo nos deslocamentos. Em janeiro/2012 observou-se um decréscimo acentuado no deslocamento em relação ao eixo X do pino 9, atingindo valores semelhantes aos medidos antes de março/2011. Em maio/2013, os deslocamentos voltaram a aumentar, de forma similar ao verificado em 2011.

Apesar do comportamento observado tanto no eixo X quanto no eixo Y, a trinca não apresentou um progresso significativo, conforme Foto 23 do Anexo 1.

Vista da trinca do Muro IV - Pino 9 (2013).

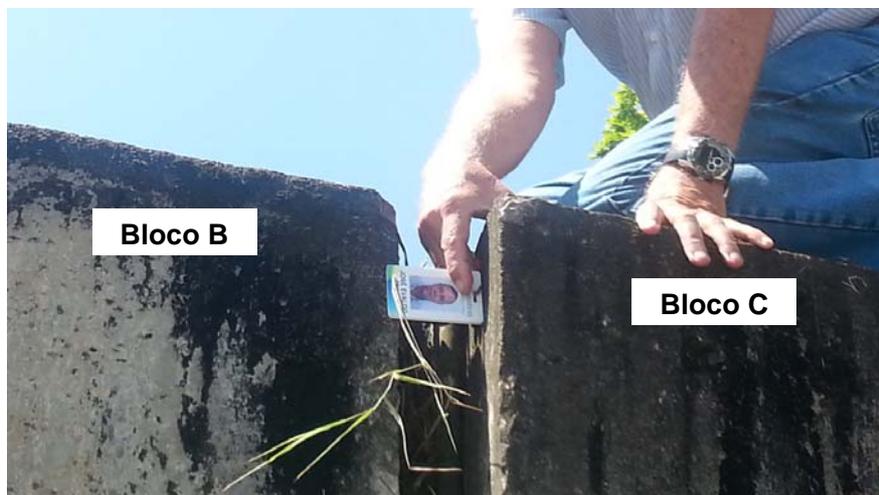
Foto 24

Vista do deslocamento entre os blocos B e C do Muro IV (2013).

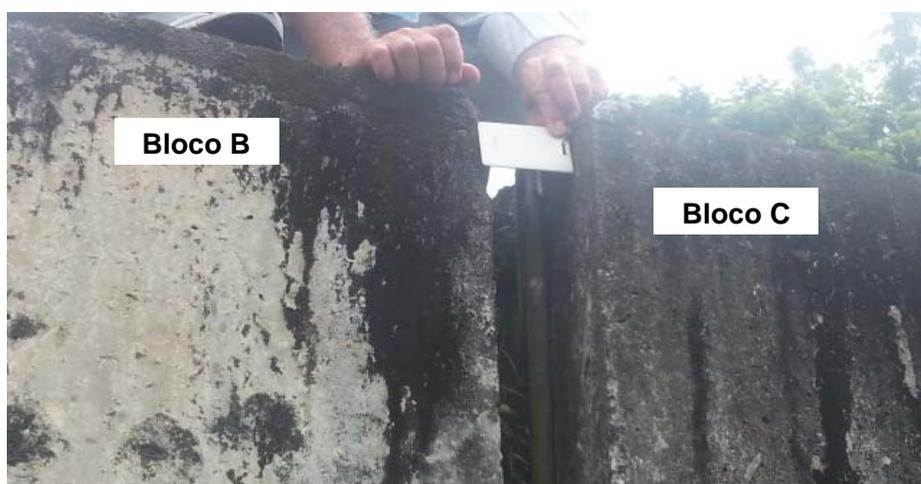
Foto 25

Em dezembro/2014, observou-se que o deslocamento entre os blocos B e C Muro IV manteve-se estável, conforme apresentado nas Fotos 25 e 27 do Anexo 1, e não foi constatada a existência de trincas nas estruturas de drenagem ou qualquer indício de dano estrutural no Muro IV.

Vista do deslocamento entre os blocos B e C do Muro IV (2014).

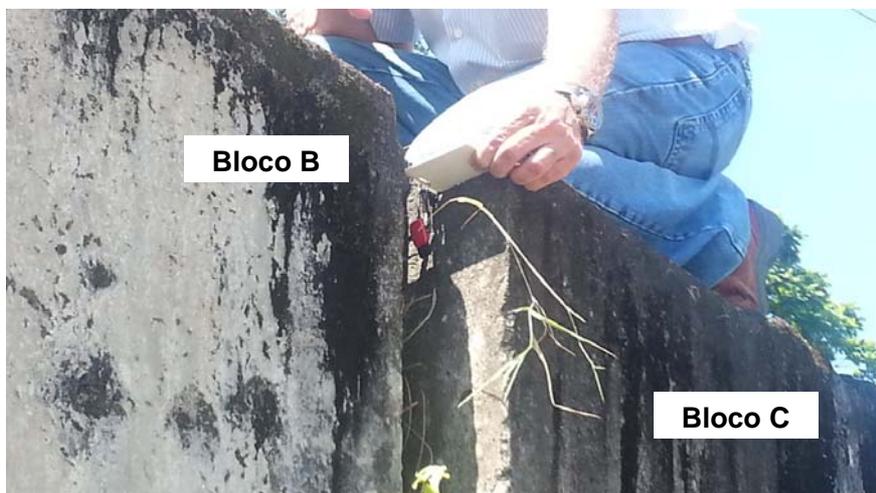
Foto 26

Detalhe do deslocamento entre os blocos B e C do Muro IV (2013).

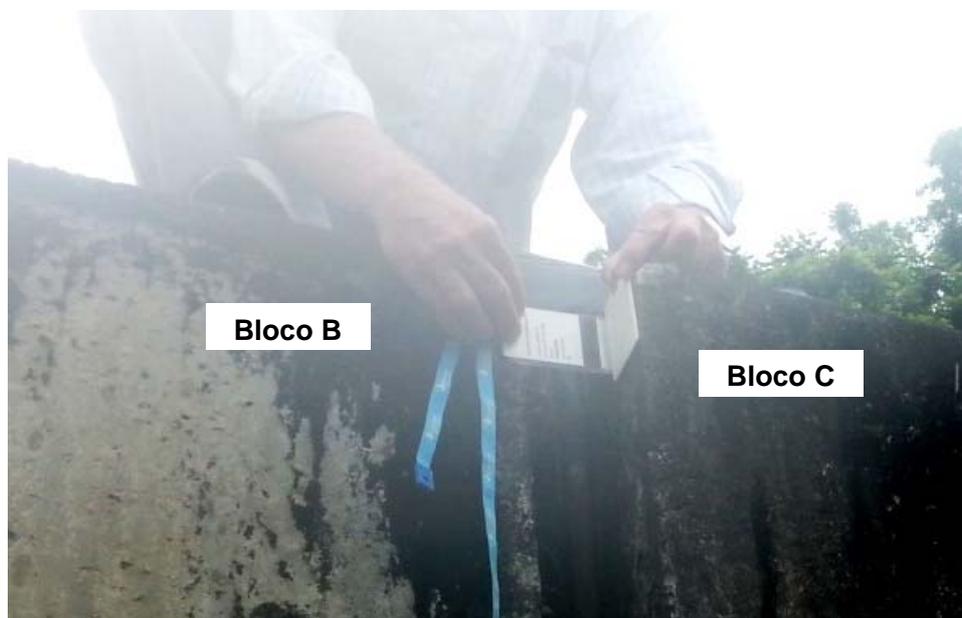
Foto 27

Detalhe do deslocamento entre os blocos B e C do Muro IV (2014).
