**MONITORAÇÃO DAS CORTINAS ATIRANTADAS DO km 515,7 DA BR-101**

Encostas adjacentes ao sítio da CNAAA

CAT-06072392

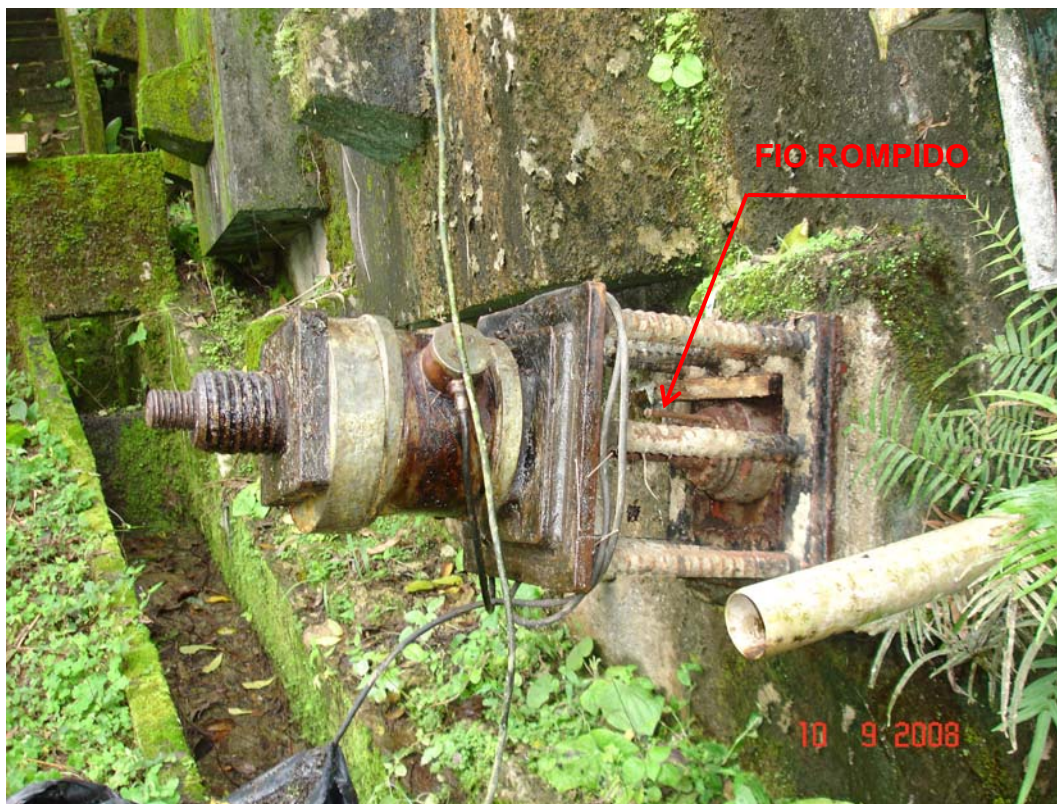
**Foto A** - Tirante 923, 16 $\phi$ 8mm, painel 9 da cortina inferior com 1 fio rompido – CC07.

Apesar da existência de 1 fio rompido no tirante 923 (16 $\phi$ 8mm), localizado no painel 9 da cortina inferior e onde está instalada a CC07, e do tirante D11 ( $\phi$ 38mm), localizado no painel D da cortina superior de jusante, estar solto, o aspecto geral das cortinas é excelente, não apresentando quaisquer indícios de problemas, tais como fissuras e deslocamentos relativos entre painéis.

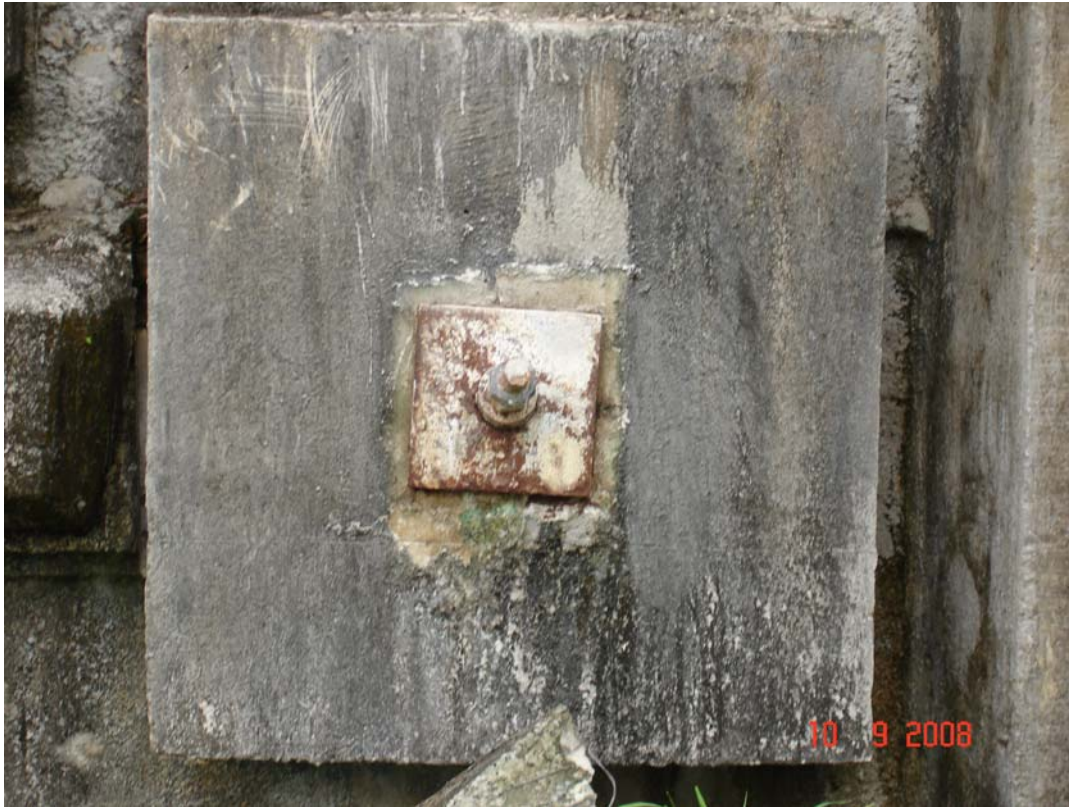
Observou-se na vistoria que a proteção de concreto do tirante D11 (tirante  $\phi$ 38mm), localizado no painel D da cortina superior de jusante, encontrava-se deslocada da parede. Dessa forma, a proteção de concreto foi quebrada e verificou-se que o tirante estava solto (Foto B).

**Foto B** - Tirante D11,  $\phi$ 38mm, painel D da cortina superior de jusante, solto.

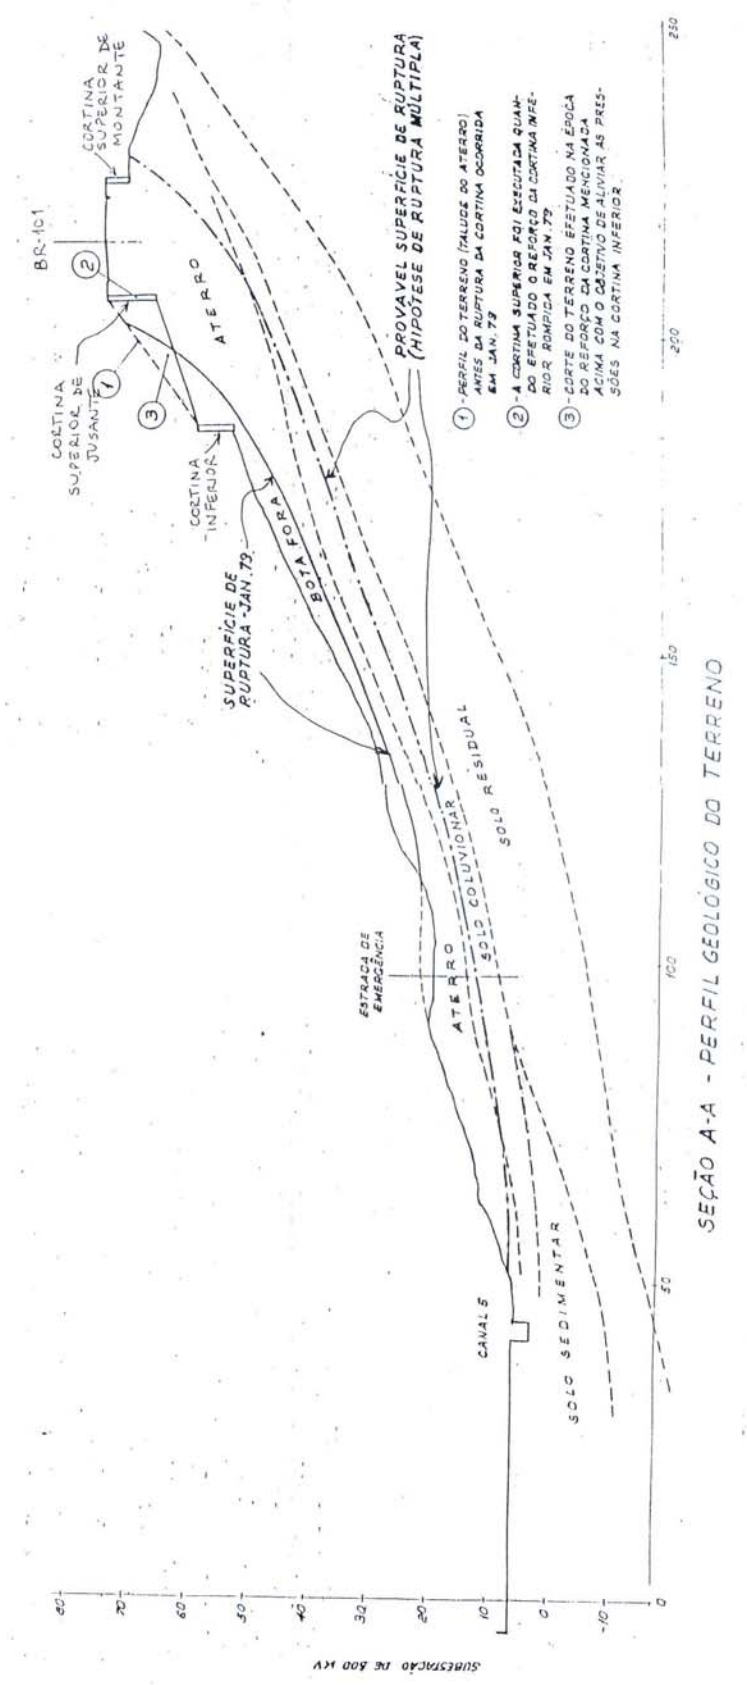
**Figura 2 – Perfil das Superfícies de Ruptura.**

As Figuras 1 e 2 (Anexo 1) apresentam a planta e o perfil das superfícies de ruptura do deslizamento ocorrido em janeiro de 1979 e do provável deslizamento para a hipótese de ruptura múltipla, respectivamente.

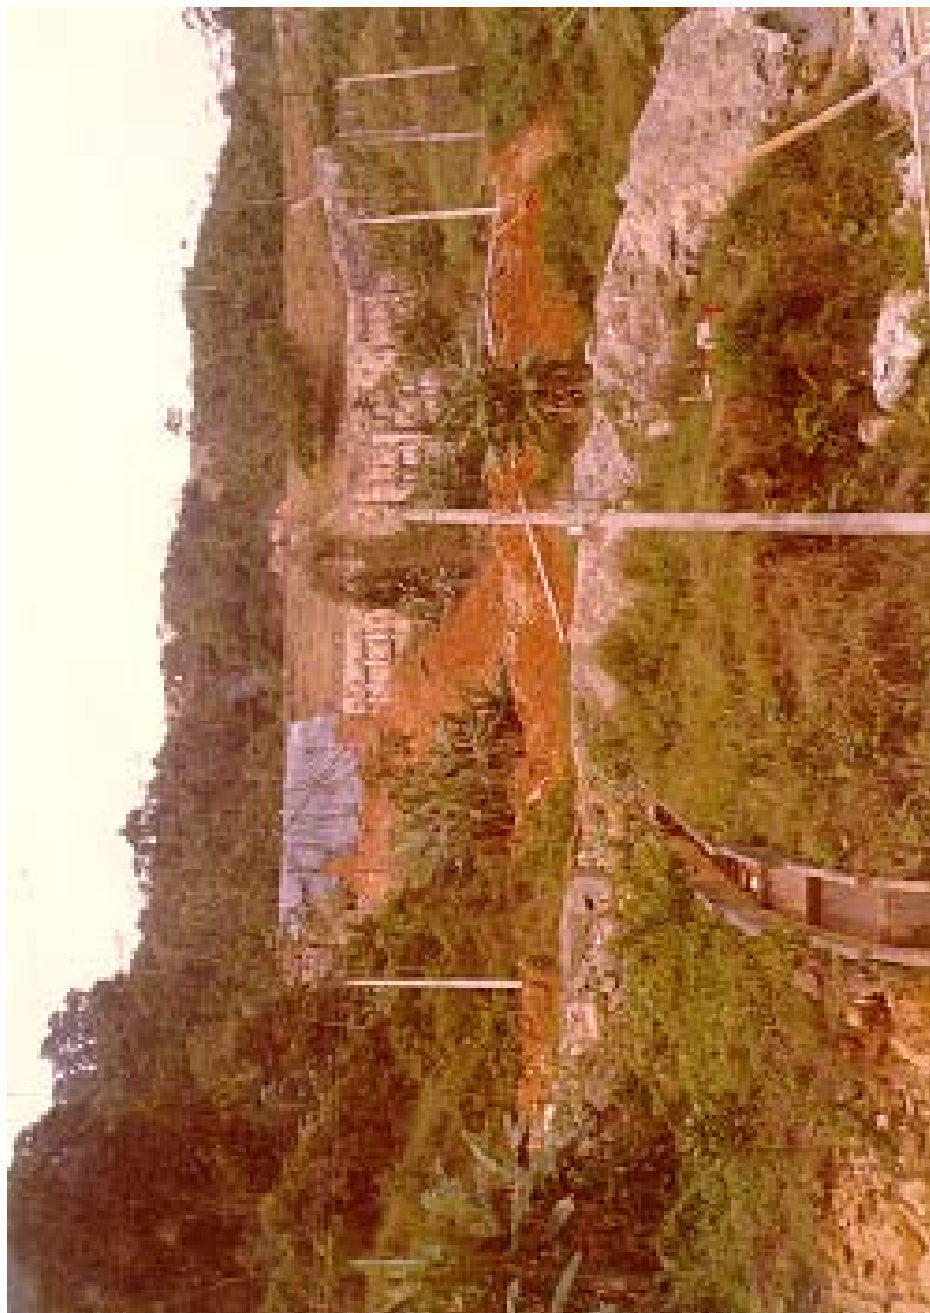
Em janeiro/1979 ocorreu o primeiro rompimento parcial dessa cortina atirantada (painéis 8, 9 e 10), conforme apresentado nas Fotos 2 a 4 do Anexo 1.

**Foto 2** - Foto tirada próximo ao Canal 5, após o deslizamento de janeiro/1979, observa-se que o corpo estradal possuía um talude que atingia o topo da cortina.

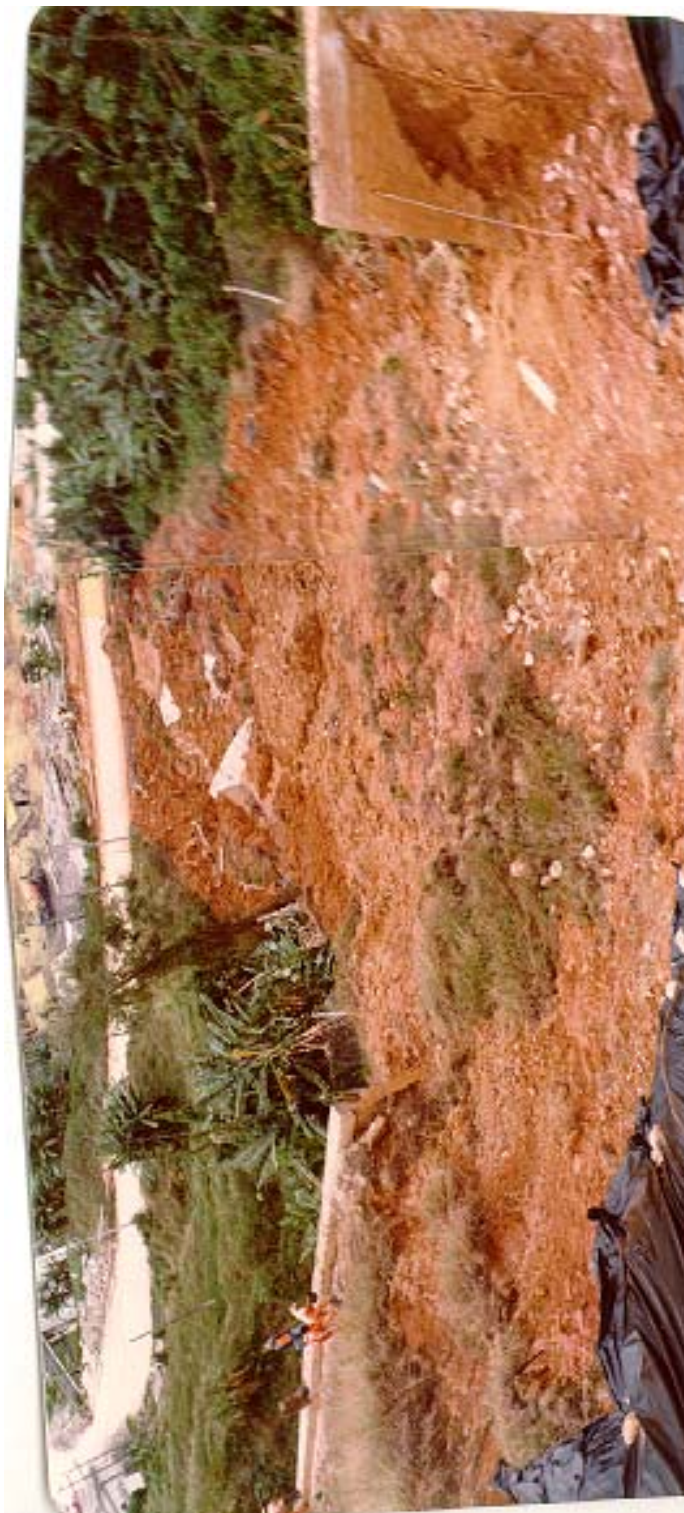
**Foto 3** - Foto tirada da BR-101 após o deslizamento de janeiro/1979, o volume de solo rompido obstruiu a estrada de emergência (no dia que a foto foi tirada já estava desobstruída).

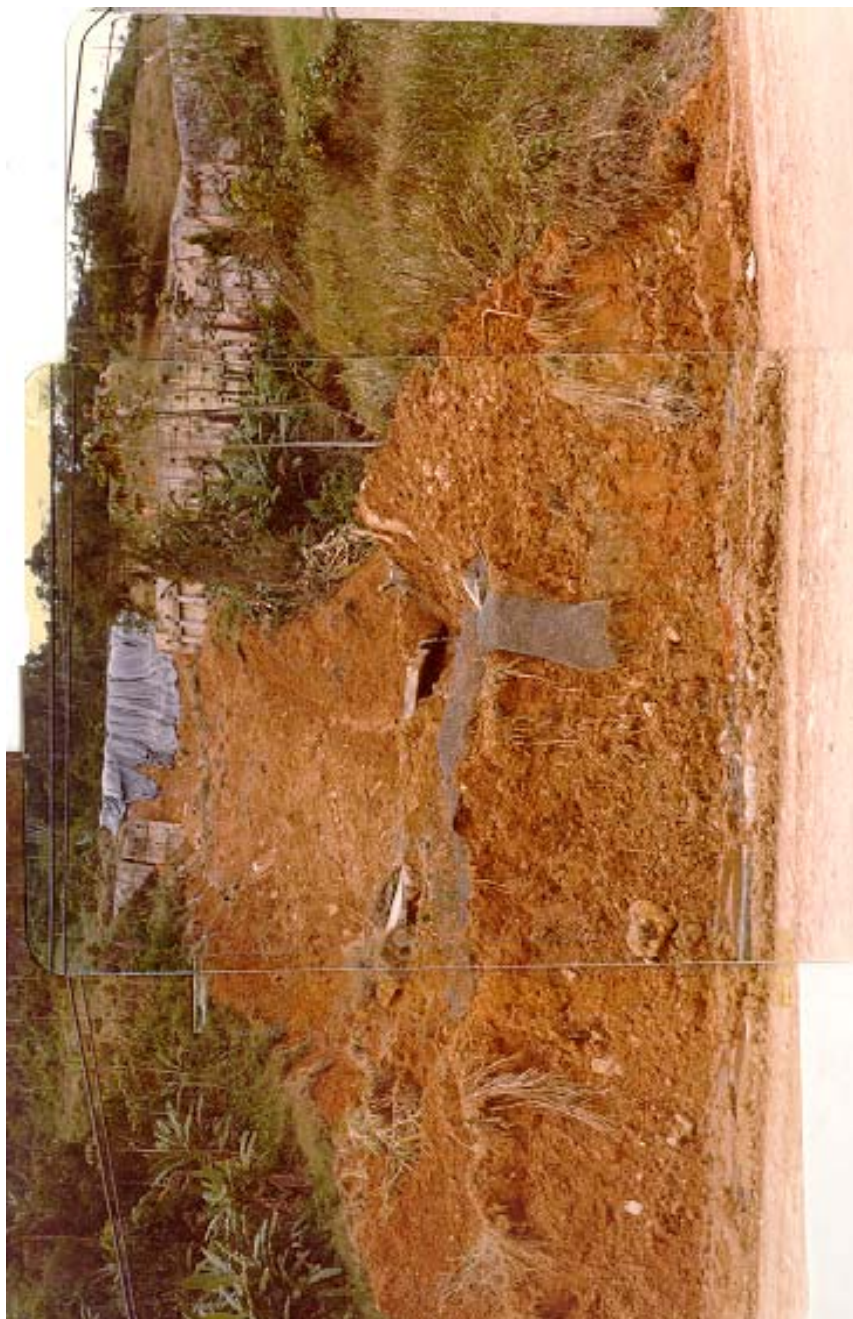
**Foto 4** - Foto tirada da estrada de emergência após o deslizamento de janeiro/1979, a massa de solo escorregada é proveniente somente da ruptura do talude do aterro, não tendo atingido o corpo estradal. No caso da ruptura global, a massa de solo escorregada será muito maior do que a apresentada nesta foto, uma vez que o corpo estradal estará incluído (como pode ser observado nas Figuras 1 e 2).

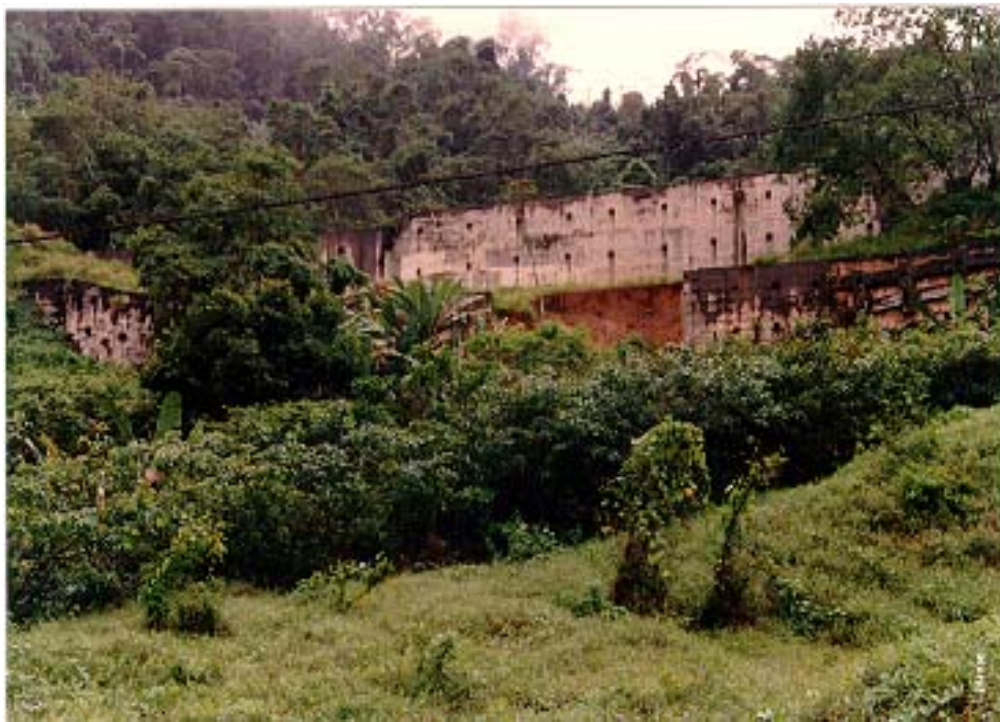
Durante as chuvas de fevereiro/1988, ocorreu o rompimento do painel 6 da cortina inferior (Anexo 1 - Foto 6), colocando em risco a BR-101. Esse rompimento acarretou o assoreamento de todo talvegue a jusante da cortina. Com isso, Furnas desobstruiu o talvegue e executou um sistema de drenagem.

**Foto 6** - Painel 6 da cortina inferior rompido em fevereiro/1988.

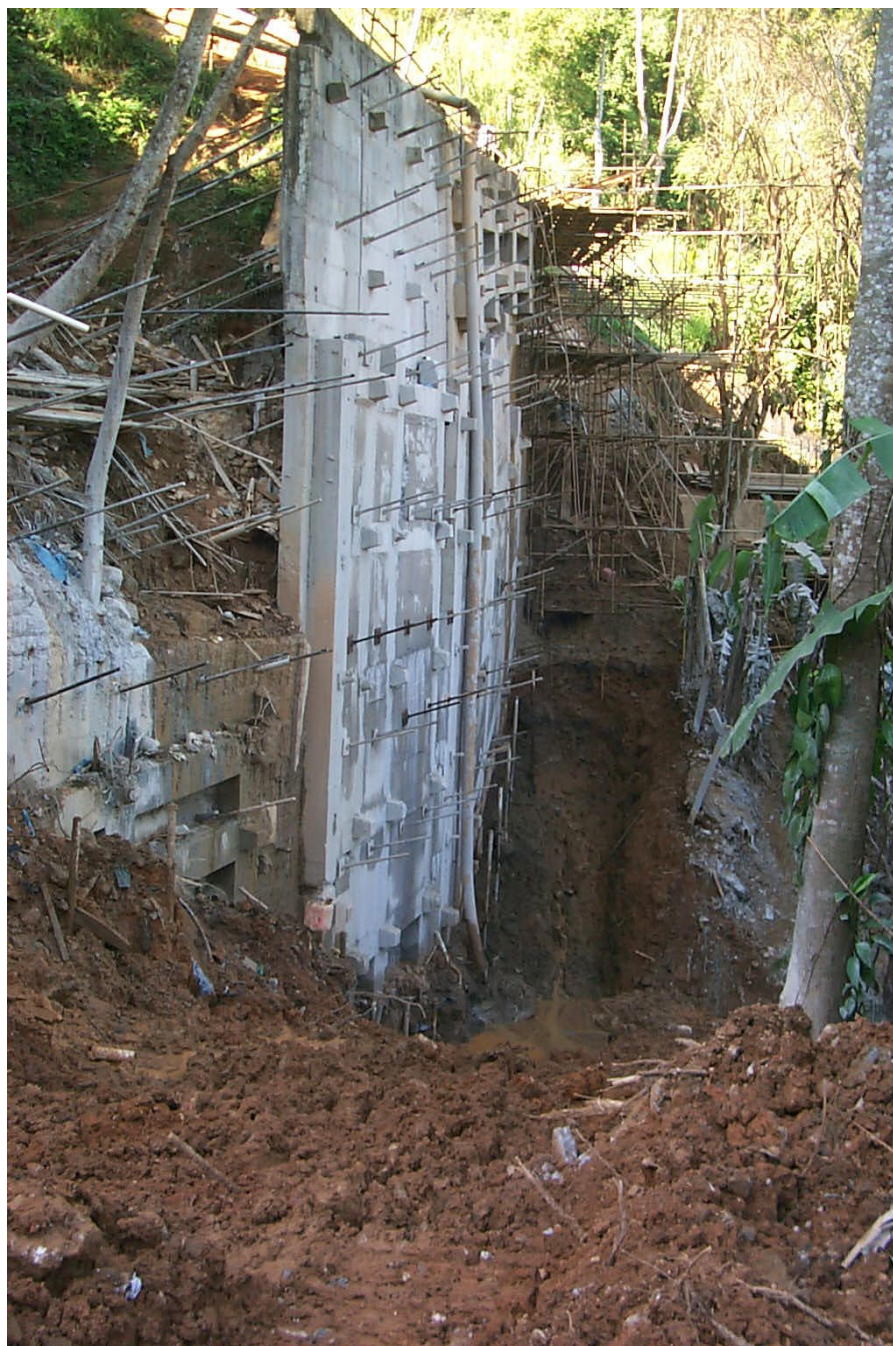
**Foto 9** -Início das obras de reforço (julho/2001) mostrando os tirantes de reforço já instalados e os painéis rompidos.

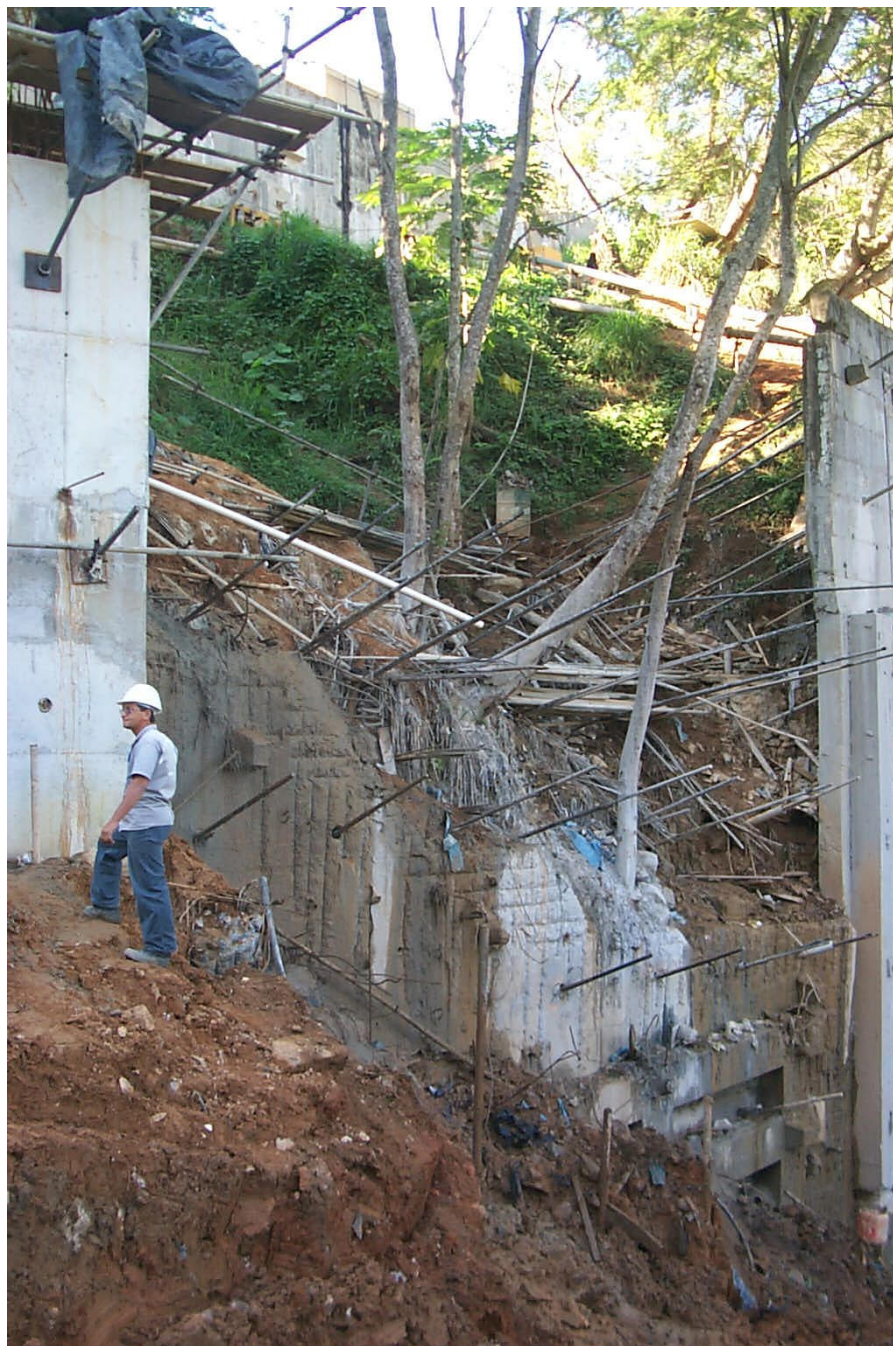
**Foto 10** - Início das obras de reforço (julho/2001) mostrando os tirantes de reforço já instalados e os painéis rompidos.

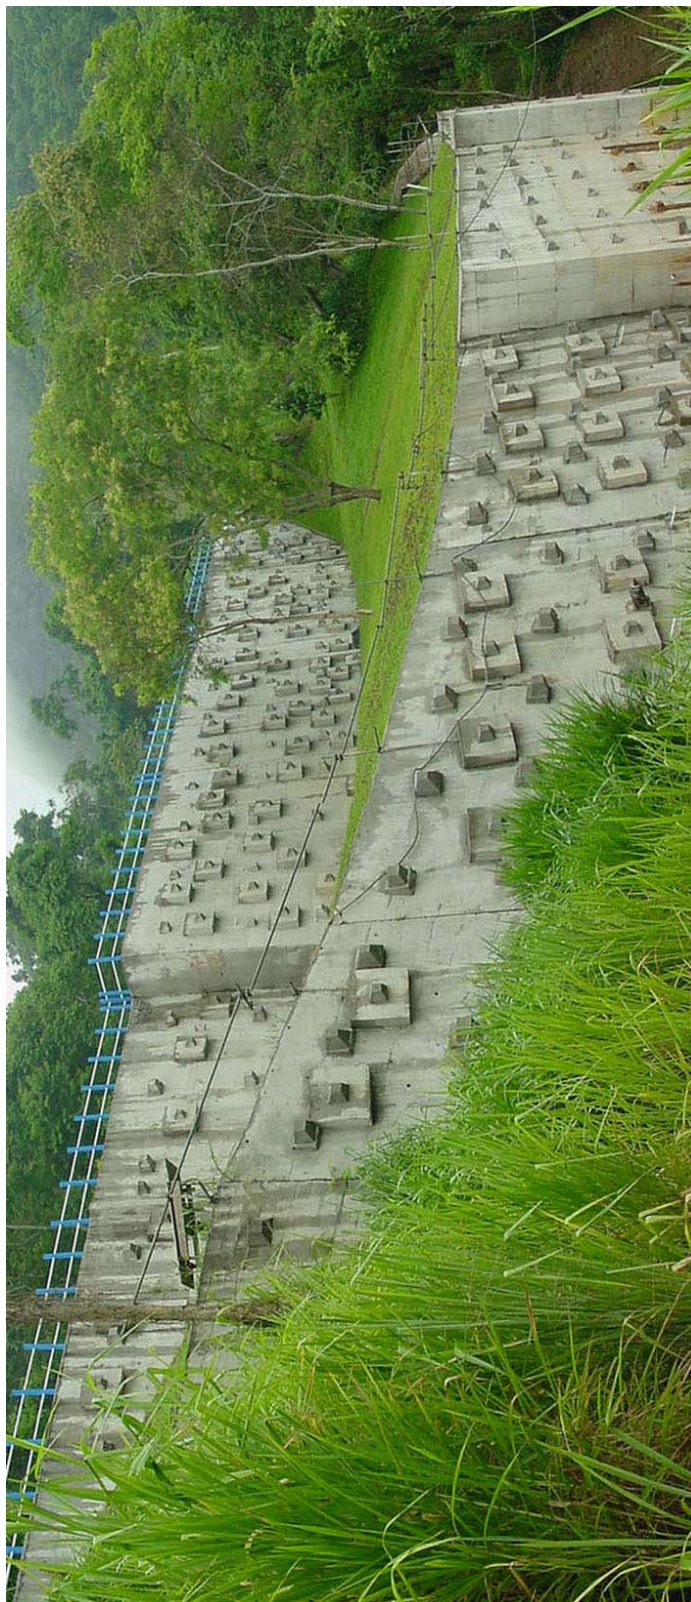
De um modo geral, todas as cortinas do km 515,7 da BR-101, superior de jusante, superior de montante e inferior, apresentam-se em bom estado, sem evidência de trincas e movimentação relativa entre painéis.

**Foto 11** - Vista das cortinas inferior e superior de jusante após o reforço de 2001.
