**Parecer Técnico nº 121/2024-Comip/CGTef/Dilic**

**Empreendimento:** Complexo Serra Norte (N4 e N5).

Interessado: VALE S.A.

Assunto/Resumo: **Movimentação de massa na escarpa da Mina N5EN.**

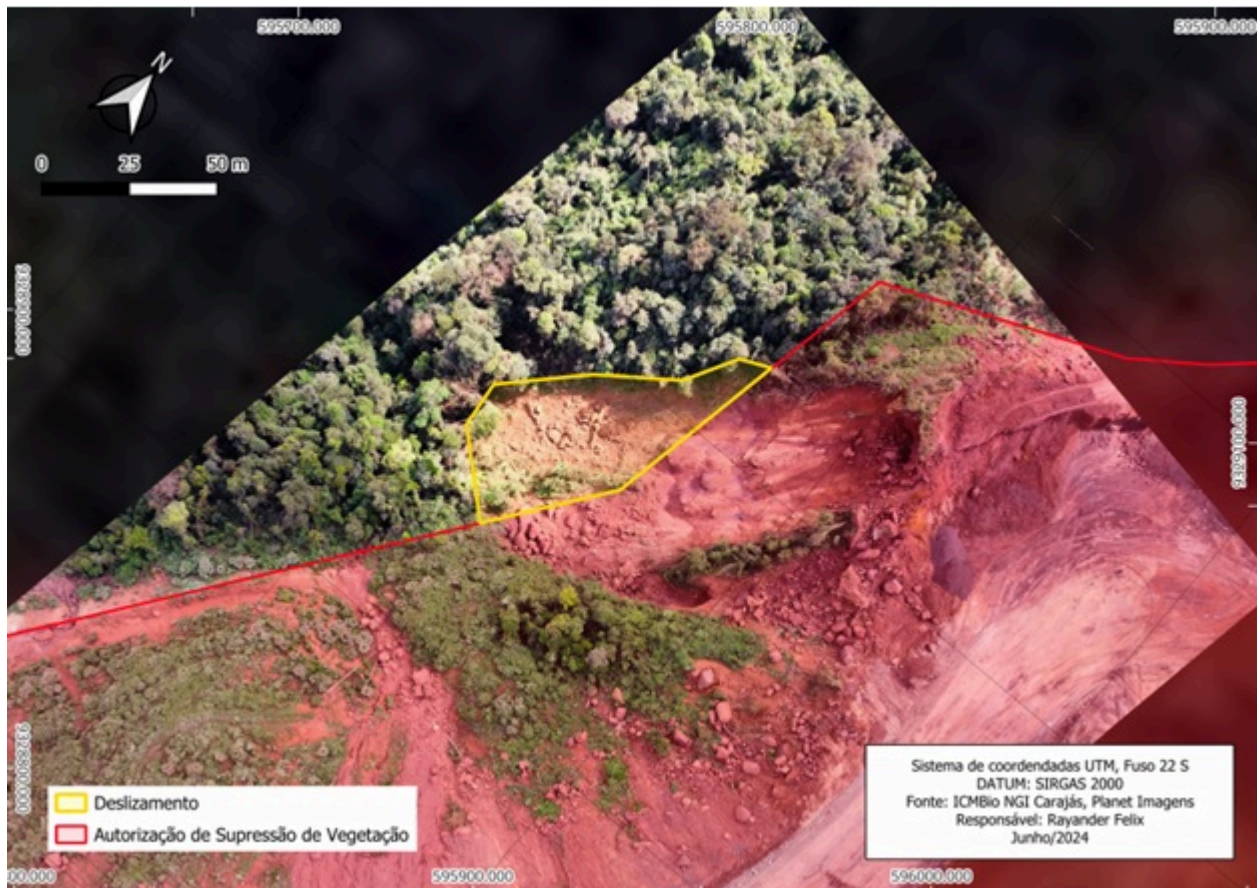
25. Na Tabela 2 consta a proposição da execução das seguintes ações, dentre outras:

Figura 1: Deslizamento de terra (polígono em amarelo) que ultrapassou 0,22 ha da ASV 10539.2019.07819 (Fonte: ICMBio).

40. Conseqüentemente, o ICMBio informou que notificou a Vale S.A ICMBio a apresentar e executar Plano de Contenção de Sedimentos e Erosão e Plano de Recuperação da Vegetação nativa para a área afetada, além de Plano de Medidas Operacionais Alternativas visando impedir novas desagregações e deslizamentos de massa na encosta de N5EN (OFICIO N°321/2024/DIBIO/ICMBio SEI 19715047).

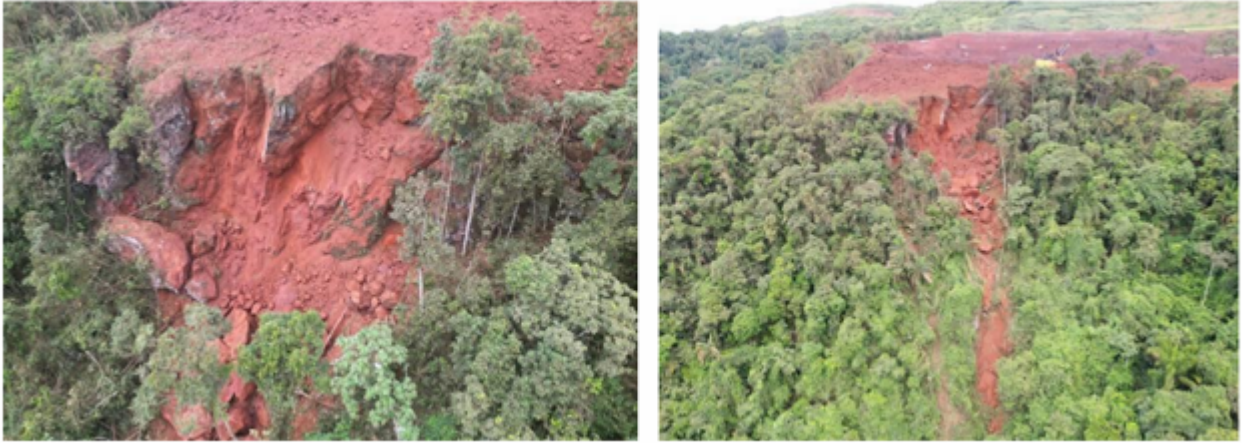
41. Na Informação Técnica nº 32/2024-ICMBio Carajás (SEI nº 19715053), observa-se que, no passado recentemente, ou seja em 18.12.2022, infelizmente, foi registrado um movimento de massa na mesma área do polígono ASV nº 10539.2019.07819, nesse caso também ocasionado por vibrações decorrentes de desmonte por detonação (Figura 2). Todavia, o processo não teria ultrapassado os limites da ASV.

42. Embora os danos ambientais da primeira ocorrência não tenham se materializado para além do polígono licenciado, o ICMBio relata que a vegetação a ser suprimida foi soterrada pelo deslizamento, impossibilitando o cumprimento das seguintes condicionantes estabelecidas pelo órgão gestor:

Figura 2: Imagens do movimento de massa ocorrido em 18/12/2022 (Fonte: ICMBio).
