**Estaleiro e Base Naval para a Construção de Submarinos
Convencionais e de Propulsão Nuclear - EBN**

RELATÓRIO ANUAL – 2012

Subprojeto 2 - Monitoramento e Controle de Erosão

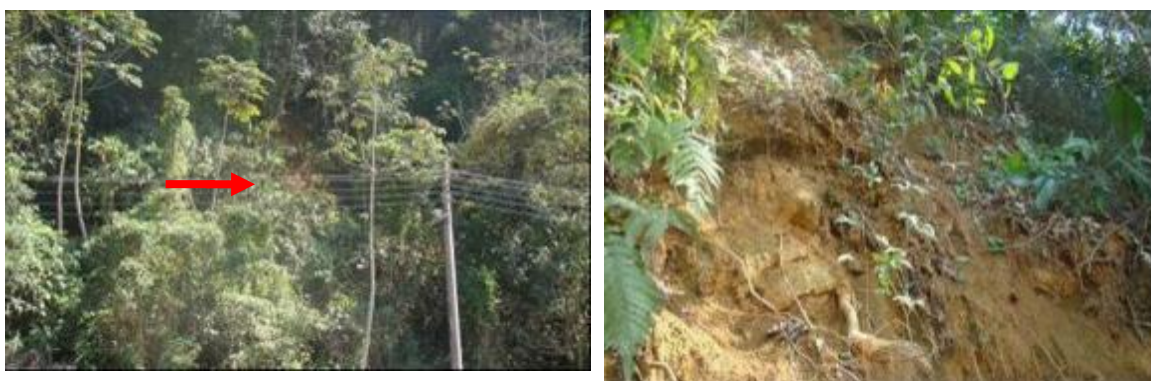
O processo erosivo se trata de um escorregamento, quando ocorre descida do solo ou de massas de rocha decompostas por efeito da gravidade, facilitado em terrenos inclinados (Figura 2).

Figura 2 - Identificação do processo erosivo.

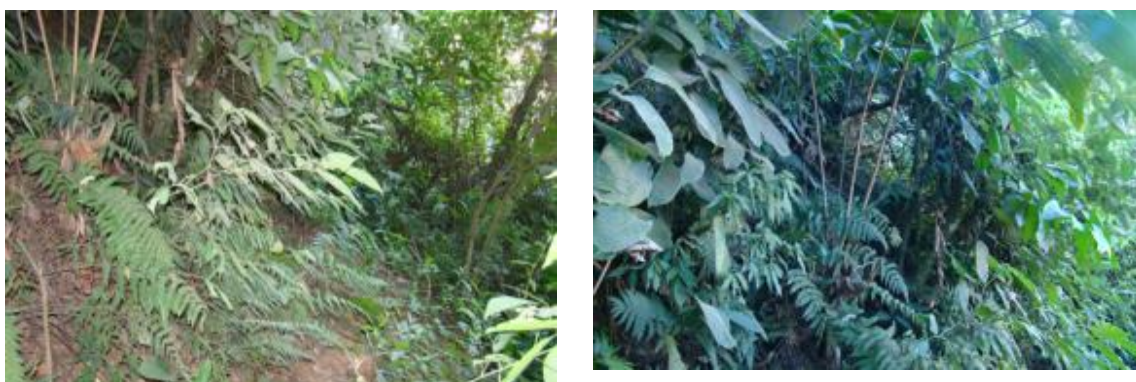
A coordenada UTM onde o referido processo se encontra é 0618476/7464240. A feição erosiva é monitorada periodicamente e encontra-se estável. É possível identificar sinais de auto recuperação através de revegetação natural (Figura 3).

Figura 3 – Visão da revegetação natural do terreno em março de 2012

Para esta área, ainda não foi definido em projeto o tipo de instalação a ser construída em suas adjacências. Assim sendo, não é possível adotar ações corretivas definitivas.

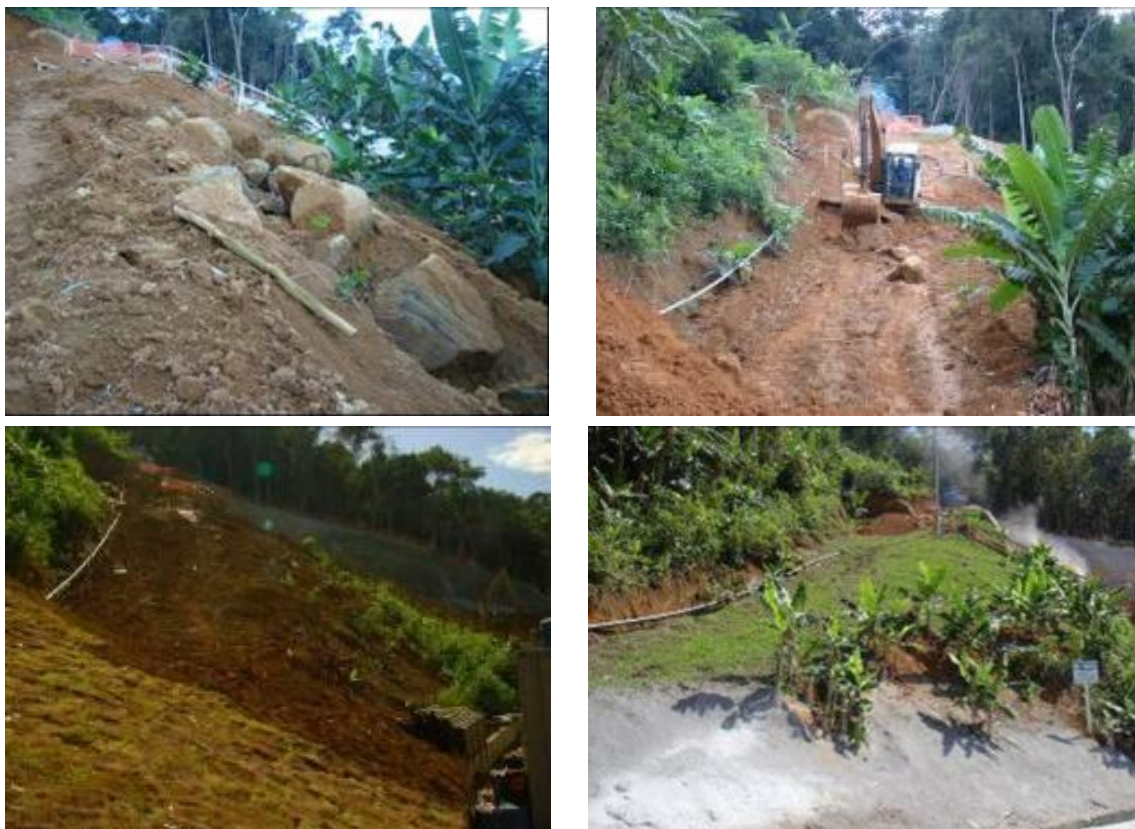
Esses métodos contribuíram para a estabilização do terreno evitando o escorregamento do talude, erosão pelo escoamento das águas superficiais ou o descolamento do solo, causado pelo acúmulo de água auxiliado por bananeiras (Figura 4).

Figura 4 – Situação da área antes, durante e após atividades de mitigação.

- Retirada dos blocos de rocha e conseqüentemente, a minimização dos sulcos presentes no talude;
- Retirada das bananeiras e iniciado o plantio de gramíneas para fixação do solo, conforme critérios para revegetação em feições erosivas (Seção III.8 Recuperação de Áreas Degradadas - PRAD).

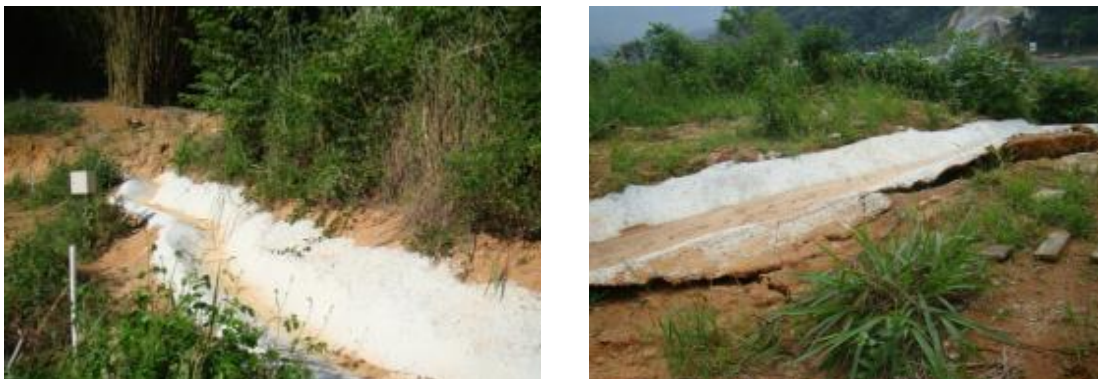
Figura 5 - Visão das Canaletas de concreto construídas no talude em Julho de 2012

Até o presente, foram realizadas diferentes ações de mitigação, como injeção de concreto e construção de canaletas (mantas de PEAD), para evitar o acúmulo e facilitar o escoamento da água (Figura 5).

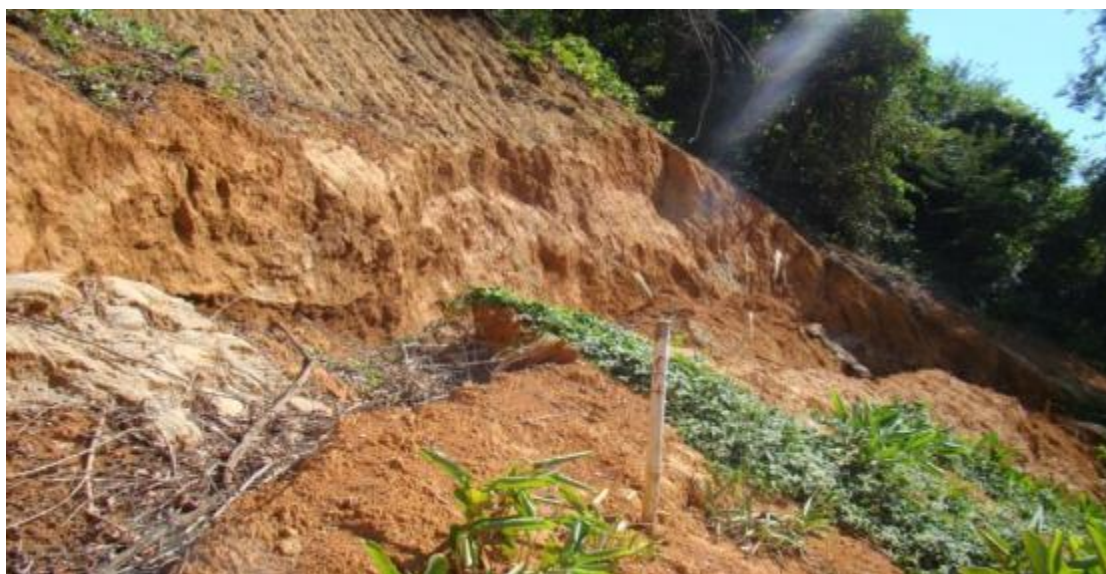
Inicialmente a ravina em forma de arco possuía aproximadamente 15 metros de comprimento e 0,50 metros de abertura (largura), conforme ANEXO 1 - Formulário 1 – Registro de Feição Erosiva 3.3. A feição é monitorada semanalmente para avaliar a evolução do processo e os possíveis riscos inerentes à estrutura e segurança dos trabalhadores da obra.

Atualmente, devido ao intemperismo físico da ação pluvial, foi verificado um aumento para uma voçoroca de 72,35 metros de comprimento, 2,3 metros de largura e 0,70 metros de profundidade, conforme monitoramento do mês de setembro de 2012. A evolução do processo é ilustrada a seguir (Figura 6 à Figura 10).

Figura 6 – Visão geral da voçoroca em março de 2012.

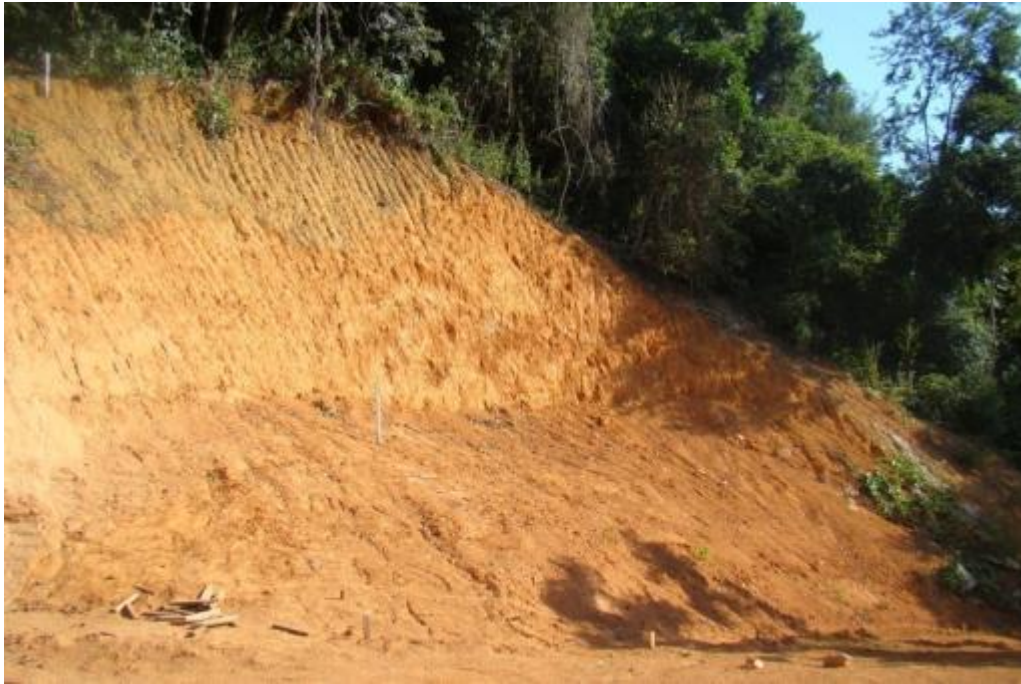
Figura 7 - Visão geral da feição após ações do nivelamento do talude em Abril de 2012.

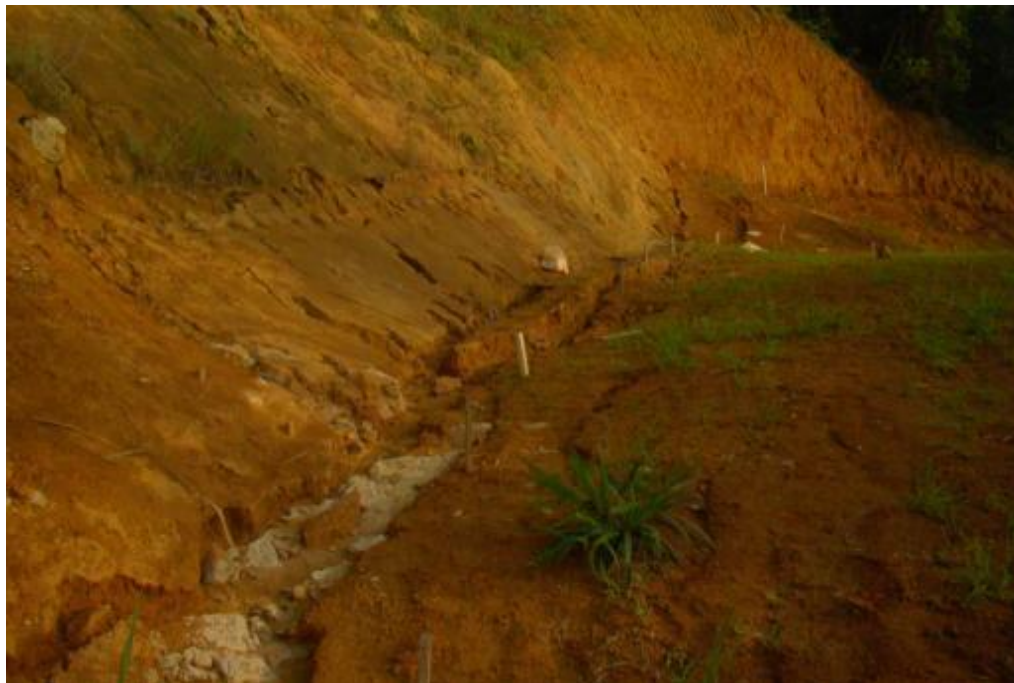
Figura 8 – Após intensas chuvas, em maio de 2012, foi verificado um aumento das fendas no solo.

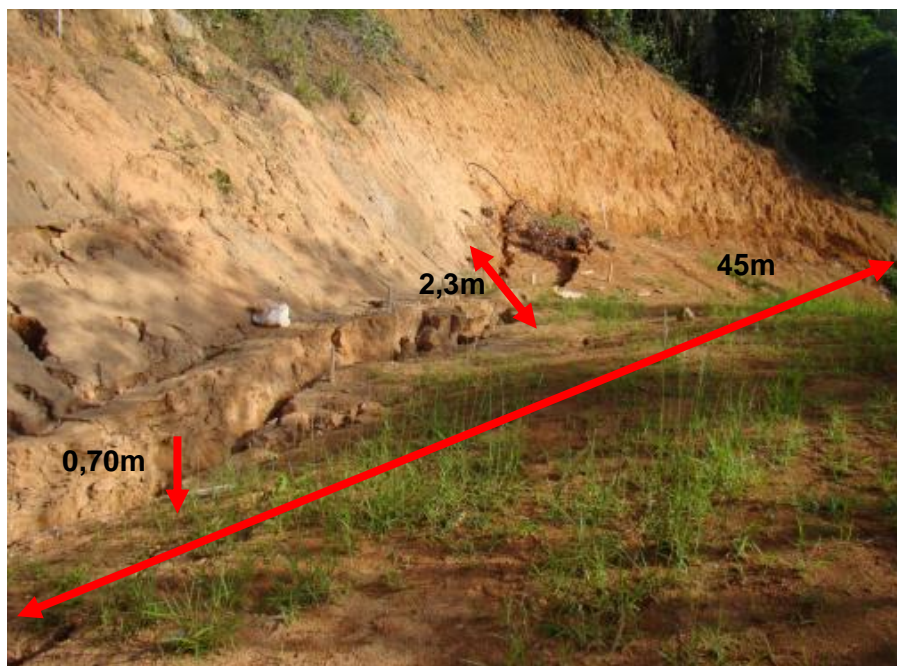
Figura 9 – Visão parcial da fenda com 45 metros de comprimento do talude em Setembro de 2012 evidencia o aumento dos sulcos e descompressão do solo.

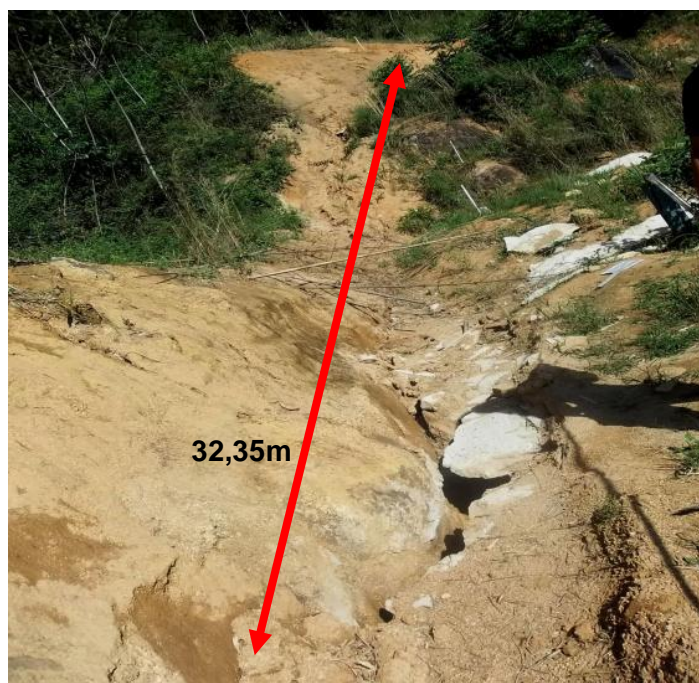
Figura 10 – Visão parcial da continuidade da extensão da fenda do processo erosivo 3.3.

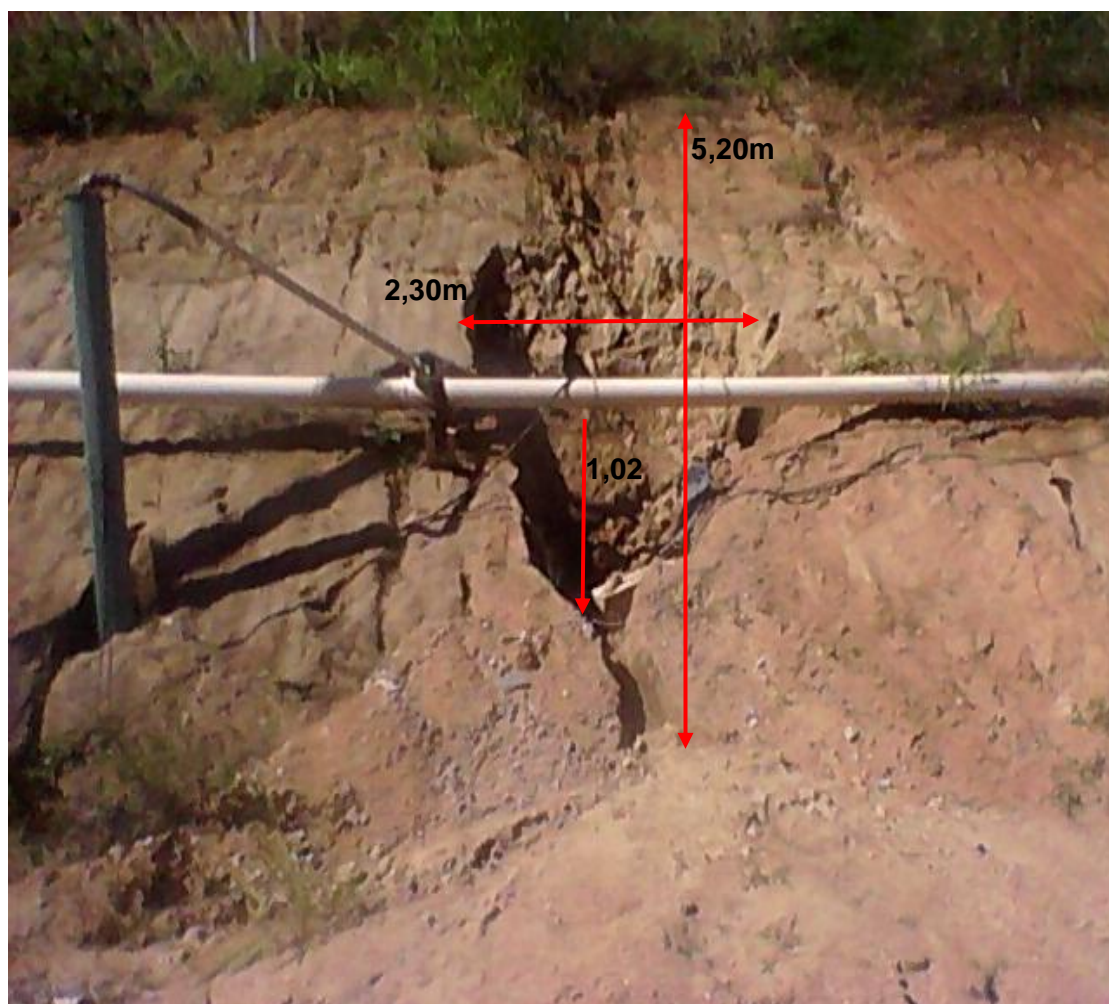
Inicialmente, o Processo Erosivo 3.4 possuía 3,53 metros de comprimento; 1,57 metros na maior largura e 3,19 metros de profundidade, ANEXO 2 - Formulário 1 – Registro de Feição Erosiva 3.4. Dados do monitoramento de setembro demonstram a evolução da feição (Figura 11).

Figura 11 - Processo erosivo 3.4 com medições de comprimento (5,20m), largura (2,30m) e profundidade (1,02m) monitorados em setembro de 2012.

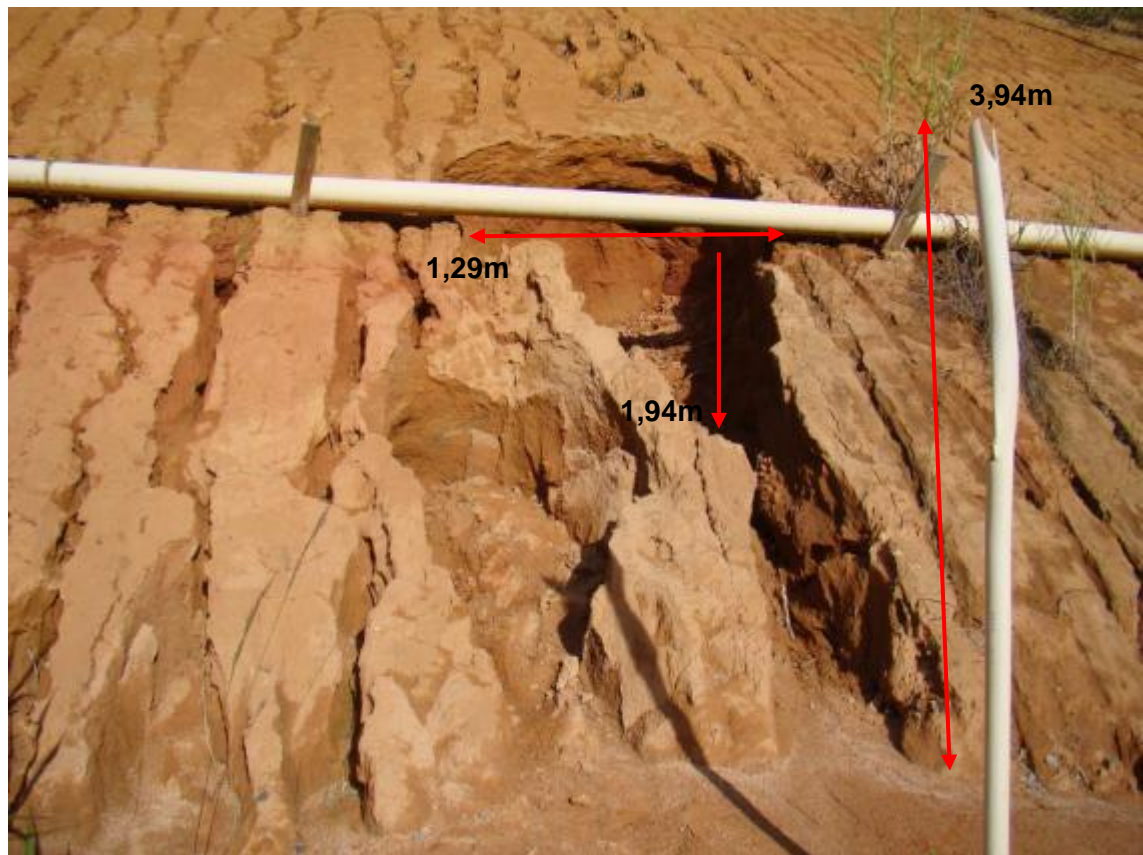
O Processo Erosivo 3.5, inicialmente, possuía 3,45 metros de comprimento; 1,67 metros na maior largura e 3,19 metros de profundidade, conforme ANEXO 3 - Formulário 1 – Registro de Feição Erosiva 3.5. Dados do monitoramento de setembro demonstram a evolução da feição (Figura 12).

Figura 12 - Processo erosivo 3.5 com medições de comprimento (3,94m), largura (1,29m) e profundidade (1,94m) monitorados em setembro de 2012.

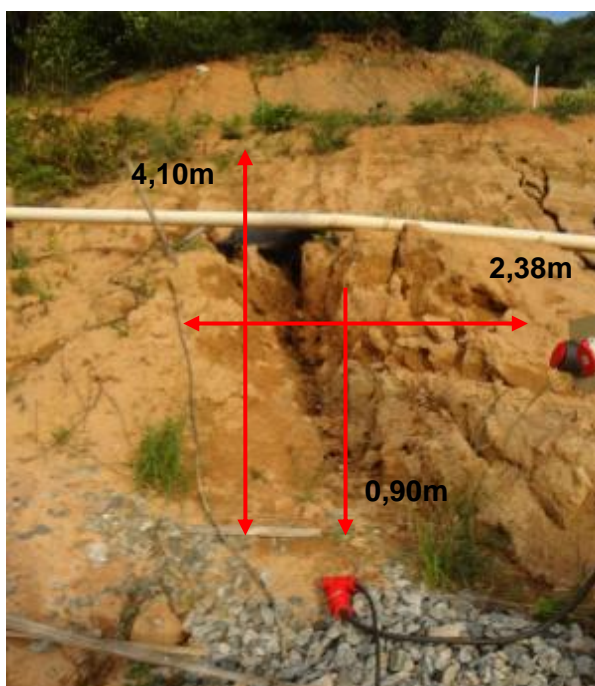
O Processo Erosivo 3.6, inicialmente possuía comprimento total de 3,70 metros; 1,00 metros na maior largura e 1,26 metros de profundidade, ANEXO 4 - Formulário 1 – Registro de Feição Erosiva 3.6. Na Figura 13 são ilustradas as dimensões do processo erosivo detectadas em julho de 2012.

Figura 13 - Processo erosivo 3.6 com medições de comprimento (4,10m), largura (2,38m) e profundidade (0,90m) monitorados em julho de 2012.

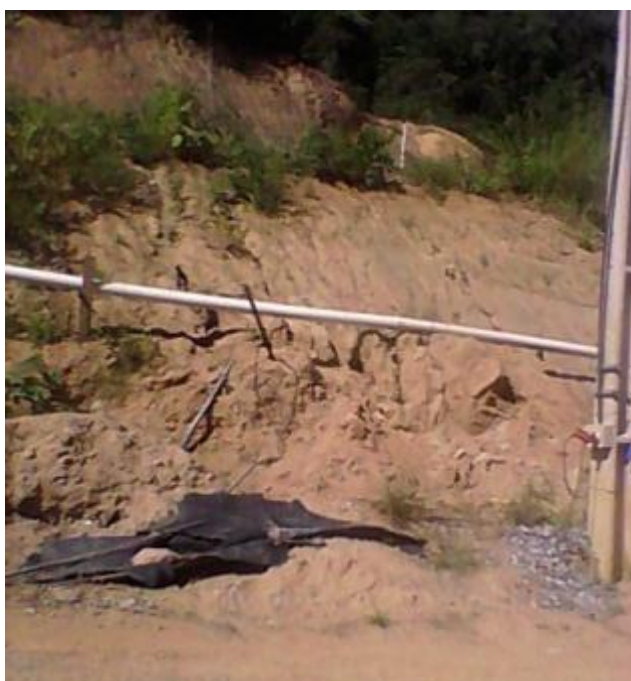
O monitoramento ocorre semanalmente e na inspeção realizada em agosto, foi identificado um soterramento natural da feição ocasionado pela queda de material do topo para a base do talude (Figura 14).

Figura 14 - Soterramento natural do Processo Erosivo 3.6 identificado no monitoramento de agosto de 2012.

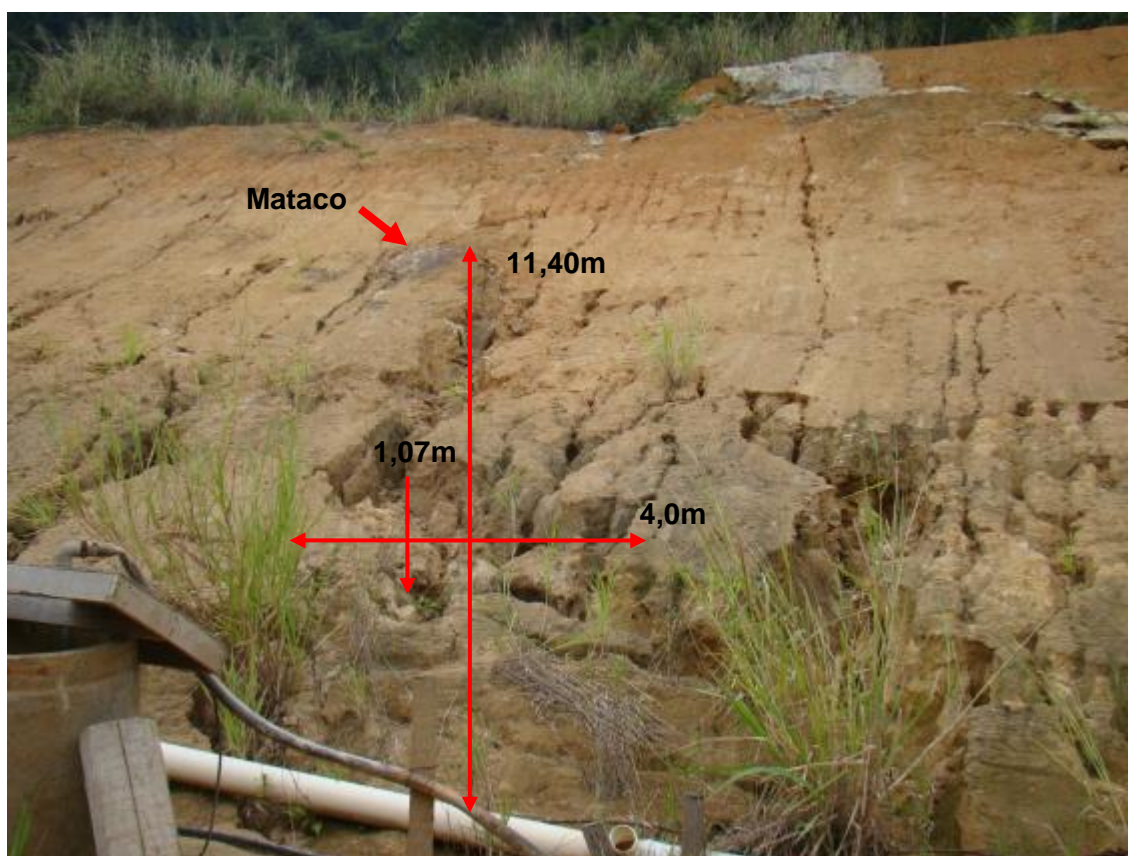
Na ocasião da sua identificação, o Processo Erosivo 3.7 possuía um comprimento total de 9,50 metros; 0,85 metros na maior largura e 1,05 metros de profundidade, conforme ANEXO 5 - Formulário 1 – Registro de Feição Erosiva 3.7.

O monitoramento é realizado semanalmente para avaliação da evolução da erosão e do risco de queda do mataco presente a montante da feição. Dados do monitoramento de agosto demonstram as dimensões atuais da erosão (Figura 15)

Figura 15 - Processo erosivo 3.9 com medições de comprimento (11,40m), largura (4,00m) e profundidade (1,07m) monitorados em agosto de 2012.

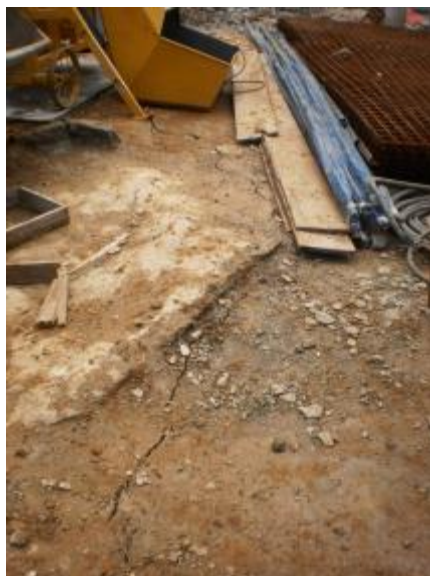
Figura 18 – Detalhe da Feição Erosiva 09 evidenciado por sulcos no platô do talude em Outubro de 2011.

Foi realizada mitigação do processo erosivo através de injeção de concreto e revestimento com brita nos sulcos existentes. Monitoramentos do mês de novembro demonstraram as medidas mitigadoras realizadas se deram de forma a estabilizar e conter a feição erosiva.

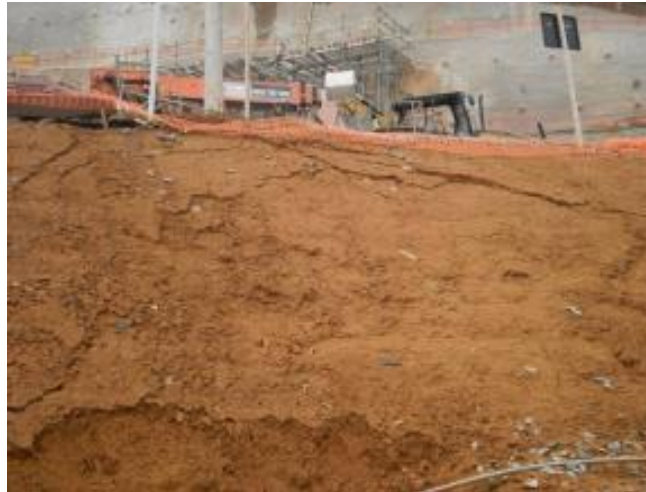
A Feição Erosiva 9.1 ocorreu na declividade no talude no emboque sul do túnel (UTM: 0618619/7464340) No momento de sua detecção, vide ANEXO 07 - Formulário 1 – Registro de Feição Erosiva 9.1, existiam diversos sulcos decorrentes da atividade de acesso ao túnel em solo argiloso e ausência de cobertura vegetal (Figura 19).

Figura 19 – Sulcos característicos da Feição Erosiva 9.1 em Outubro de 2011

A mitigação ocorreu através do revestimento do terreno com brita. Os monitoramentos realizados posteriormente demonstraram estabilidade do processo erosivo após as ações de mitigação.

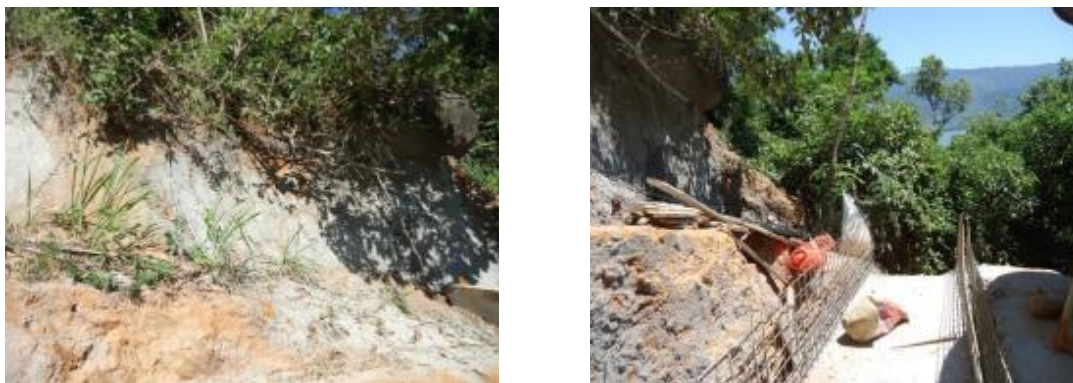
Figura 20 – Jateamento de concreto e construção de canaletas em Março de 2012.

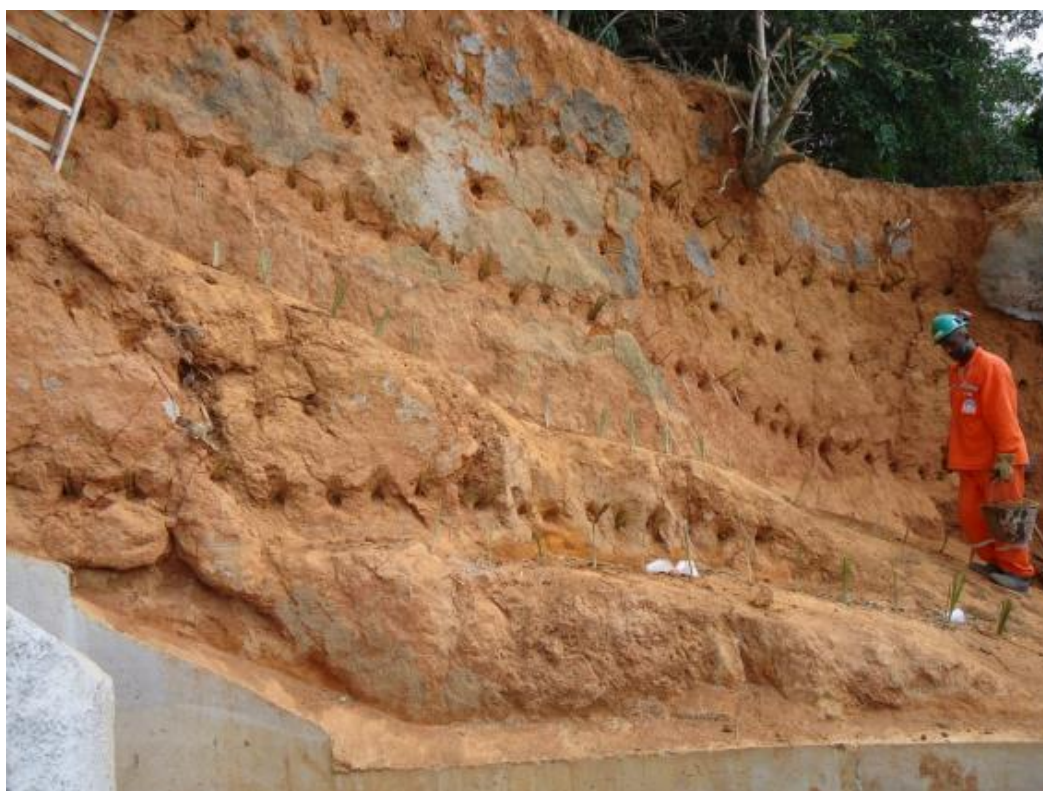
A complexa rede de bainhas e folhas do Vetiver retém a translação de sedimentos, dos mais finos aos mais grosseiros, estabelecendo barreiras naturais, que reduzem a velocidade das enxurradas e aumentam a capacidade de infiltração d’água no solo.

Figura 21 – Mitigação da feição com plantio de mudas de capim-Vetiver em Junho de 2012.

A feição encontra-se mitigada e continuará sendo monitorada para o acompanhamento da contenção da erosão pelo Sistema Vetiver. O processo erosivo e as atividades de mitigação são apresentados na Figura 20 e Figura 21.

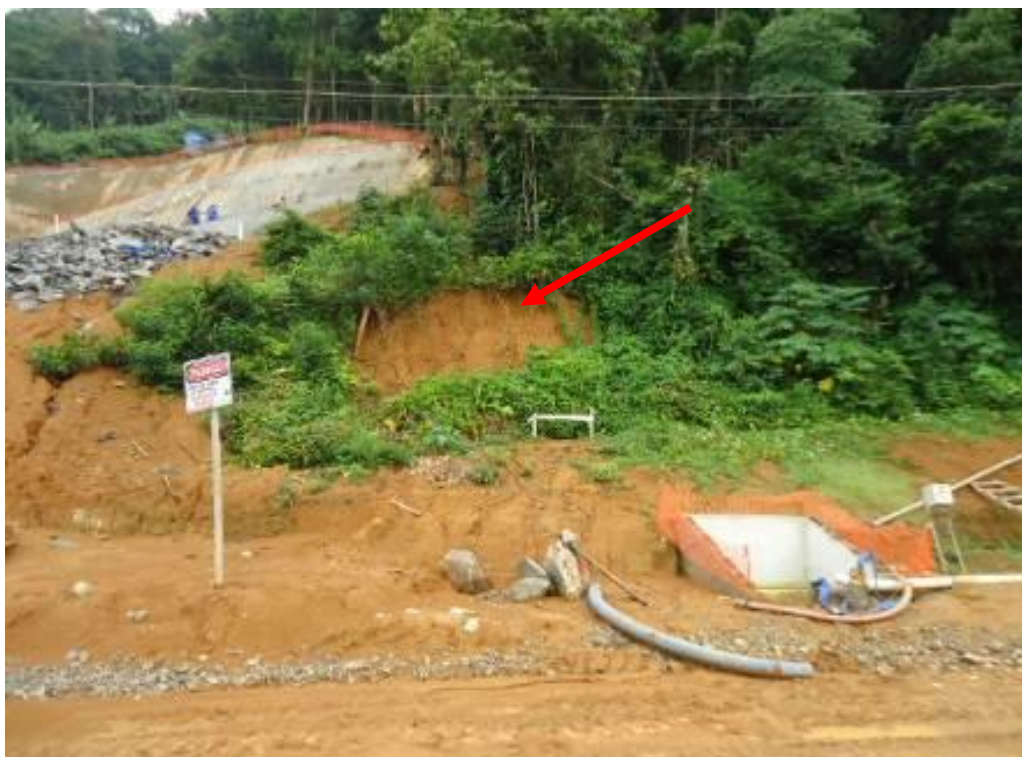
No final de Dezembro de 2011 foi observado um deslizamento na rua lateral à Unidade de Decantação de Contaminados do Setor Sul (UTM: 0618632/7464342). Houve queda de material rochoso e vegetação. No momento da deflagração, a feição possuía 6,72 m de comprimento e 4,78 m de altura ANEXO 09 - Formulário 1 – Registro de Feição Erosiva 11).

Figura 22 - Vista geral da área do deslizamento em Janeiro de 2012.

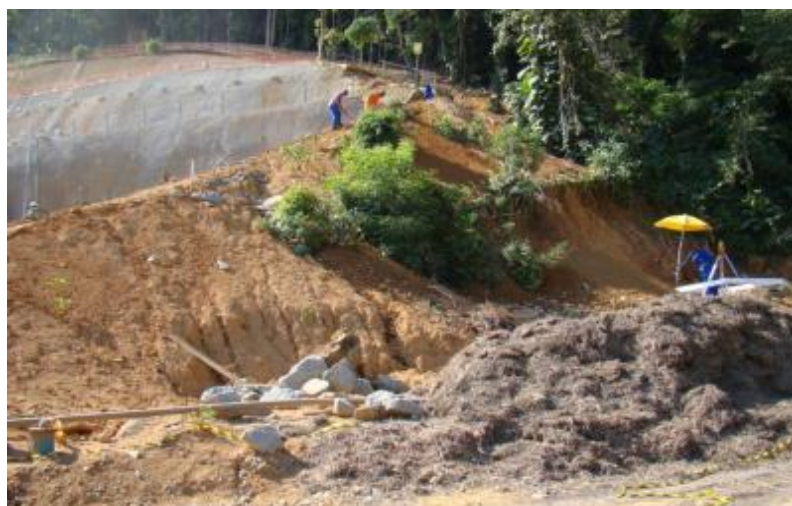
Figura 23 – Mitigação sendo realizada em Março de 2012

Foi realizada mitigação com nivelamento do talude e posterior plantio com gramíneas conforme critérios para revegetação em feições erosivas (Seção III.8 Recuperação de Áreas Degradadas - PRAD). Esses métodos contribuem para evitar o escorregamento do talude, erosão pelo escoamento das águas superficiais ou o descolamento do solo. O processo erosivo e as atividades de mitigação são apresentados a seguir (Figura 22 à Figura 25)

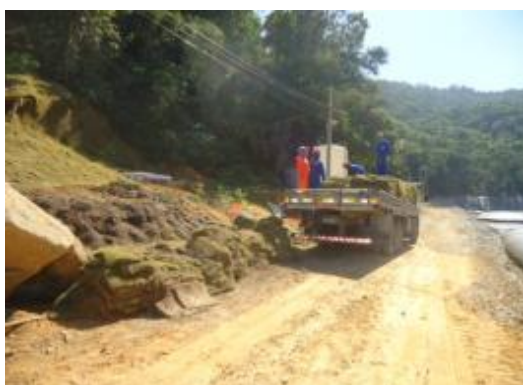
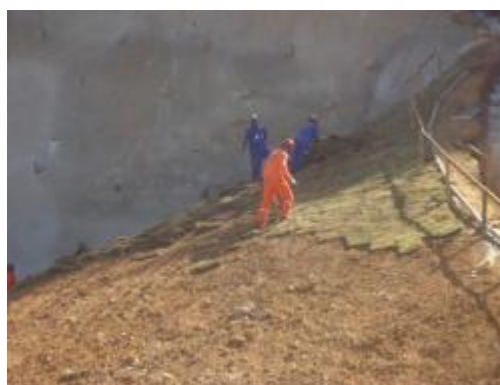
Figura 24 – Replântio de Gramíneas em Março de 2012.

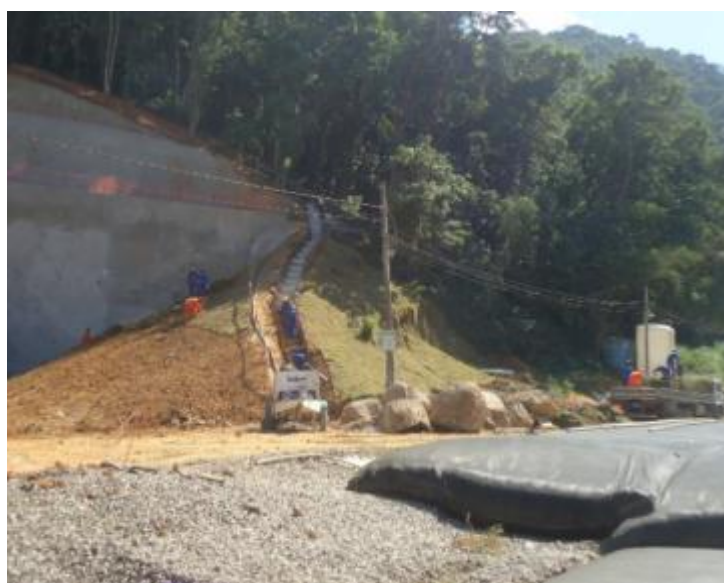
Figura 25 – Visão geral do processo erosivo mitigado em Março de 2012.

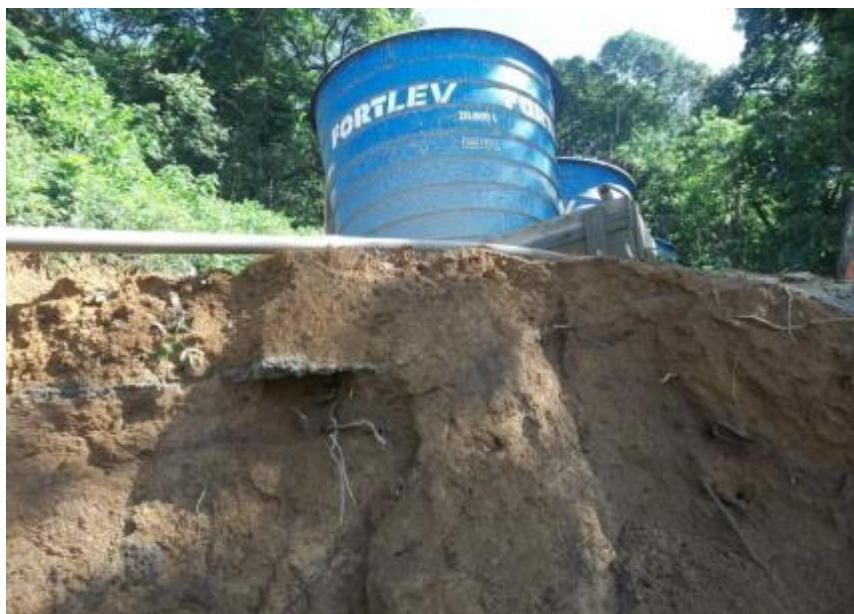
A Feição Erosiva 12 foi identificada em janeiro de 2012 no talude superior do Emboque Sul do Túnel (UTM: 0618570/7464384). O processo é caracterizado por diversas rachaduras na base superior e perda de solo em alguns pontos com possibilidade de dano a estrutura física do local, principalmente no tocante a queda das caixas d' água.

Figura 26 - Queda de solo na parede do talude identificada no monitoramento de janeiro de 2012.

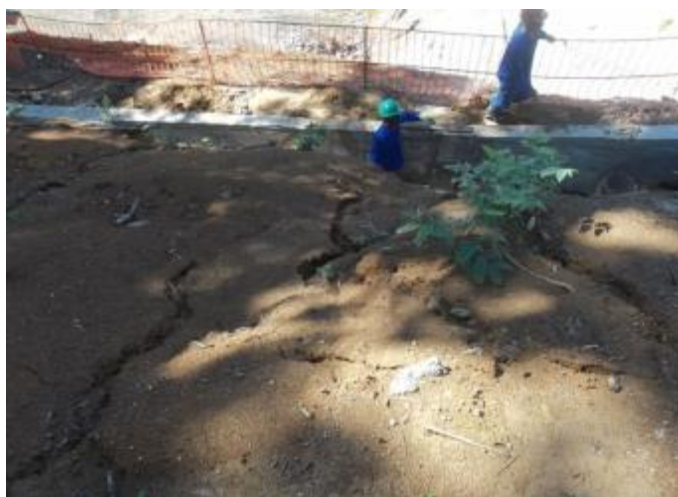
As rachaduras apresentavam aproximadamente 2,0 metros de comprimento e 0,05m de largura conforme o registro inicial do processo ANEXO 10 - Formulário 1 – Registro de Feição Erosiva 12).

Figura 27 - Rachaduras presentes na superfície superior do talude visualizadas em janeiro de 2012.

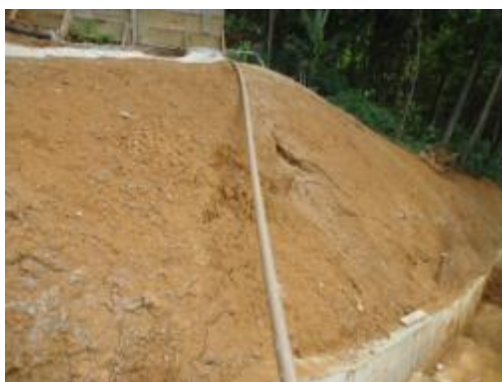
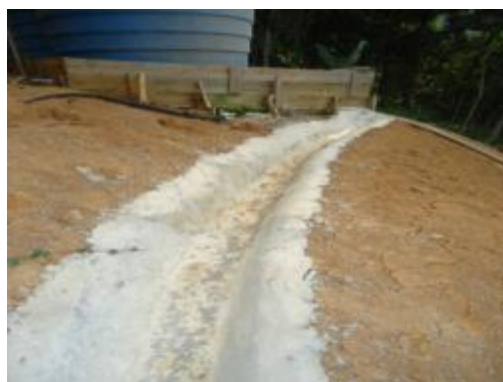
Figura 28 – Nivelamento do talude e construção de canaletas de concreto em Fevereiro de 2012.

Após a análise dos riscos e das medidas cabíveis para mitigar o processo erosivo, foi realizado o nivelamento do talude, a instalação de canaletas para escoamento de água e a revegetação da área com gramíneas. A identificação da erosão e as medidas mitigadoras estão ilustradas a seguir (Figura 26 à Figura 29).

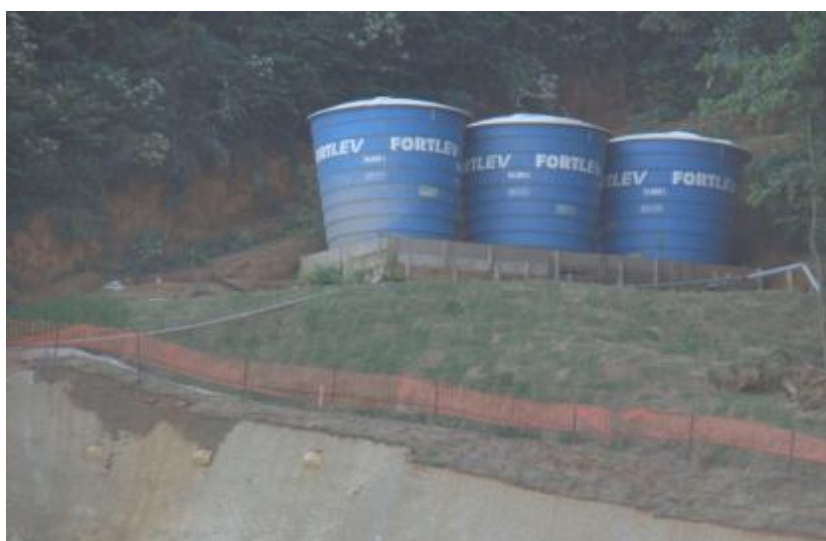
Figura 29 – Visão geral da feição mitigada com replantio de gramíneas em Abril de 2012.

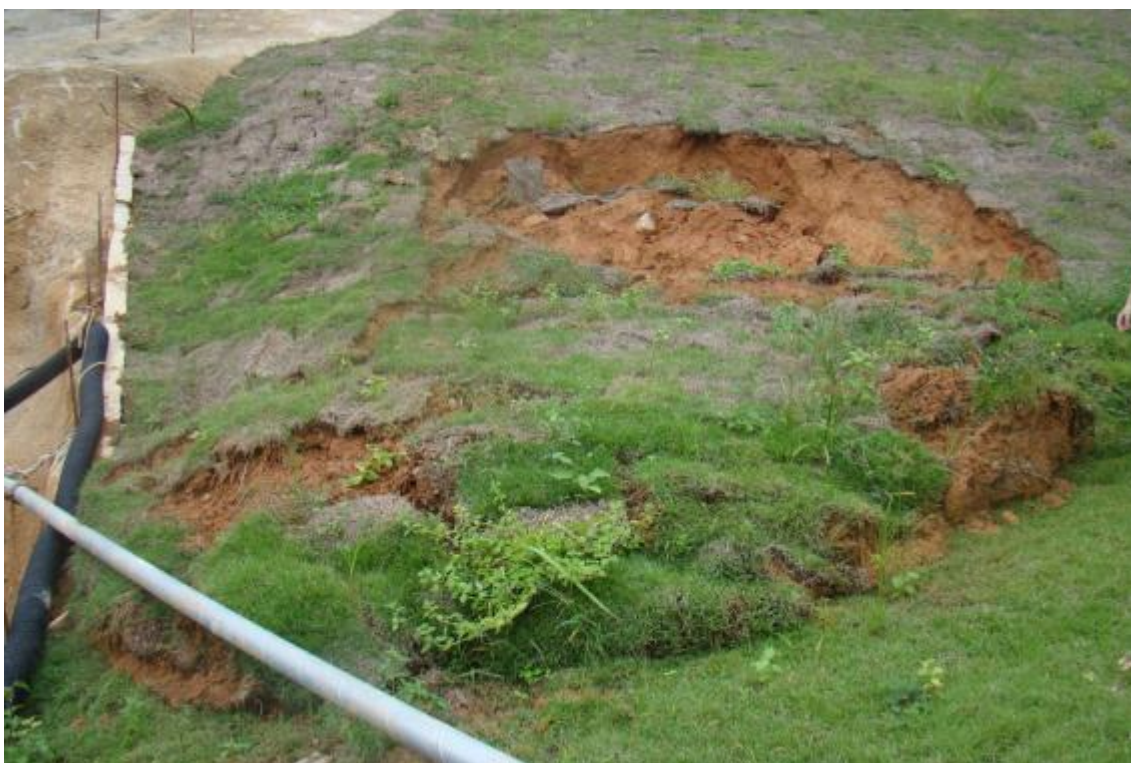
Em junho de 2012 foi observado um escorregamento no Emboque Norte do Túnel (UTM: 0618779/7465032). Houve queda de sedimento na forma de um bloco único devido ao acúmulo de água no solo. A descrição do processo erosivo encontra-se no ANEXO 11 - Formulário 1 – Registro de Feição Erosiva 13.

Figura 30 – Visão do escorregamento (Feição Erosiva 13) no Emboque Norte do Túnel detectado em junho de 2012.

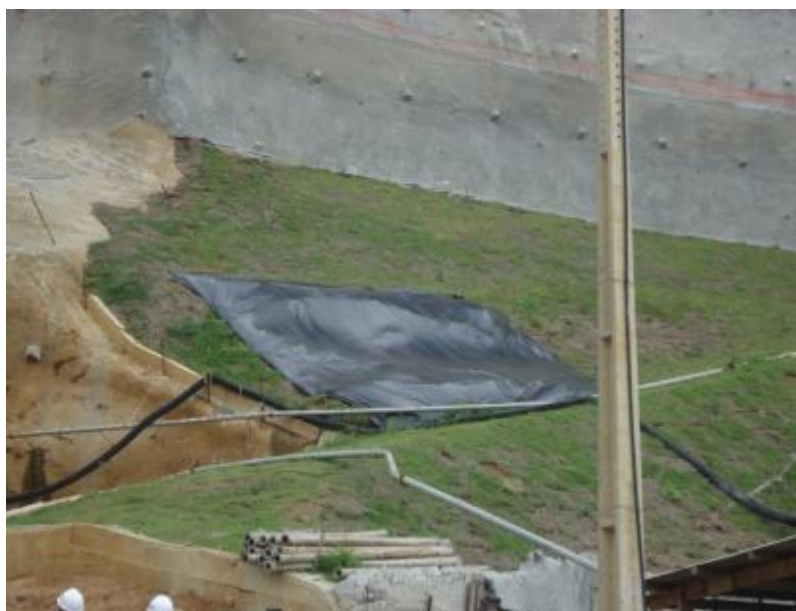
Figura 31 - Mitigação da feição com manta PEAD em Julho de 2012.

Foi realizada mitigação com cobertura com PEAD para posterior nivelamento do talude, construção de muros de contenção com dutos de drenagem visando evitar o acúmulo de água no solo e replantio com gramíneas conforme critérios para revegetação em feições erosivas (Seção III.8 Recuperação de Áreas Degradadas - PRAD). O processo erosivo e as atividades de mitigação são apresentados a seguir (Figura 30 à Figura 34)

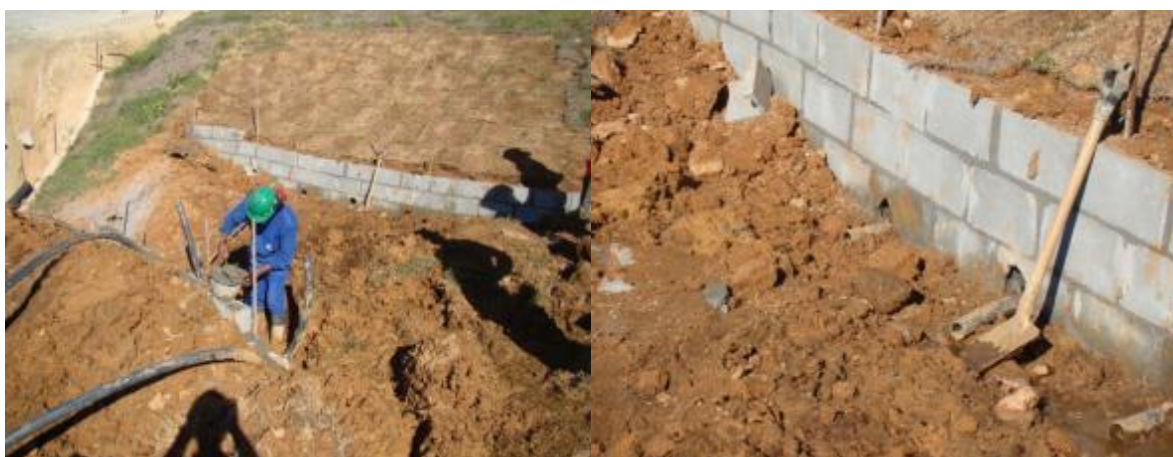
Figura 32 – Detalhe da construção dos muros de contenção com dutos de drenagem em Julho de 2012.

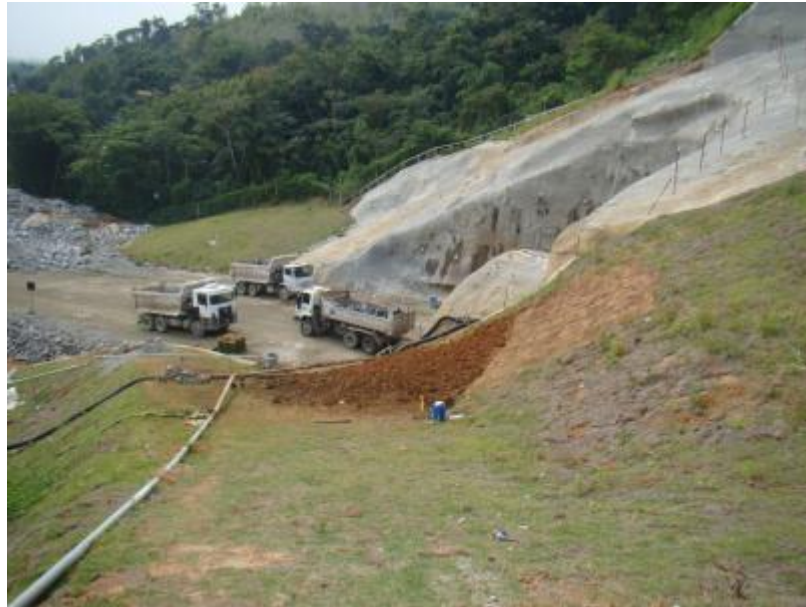
Figura 33 - Visão geral da área do escorregamento após a construção dos muros de arrimo, nivelamento do talude e início de replantio com gramíneas em Julho de 2012

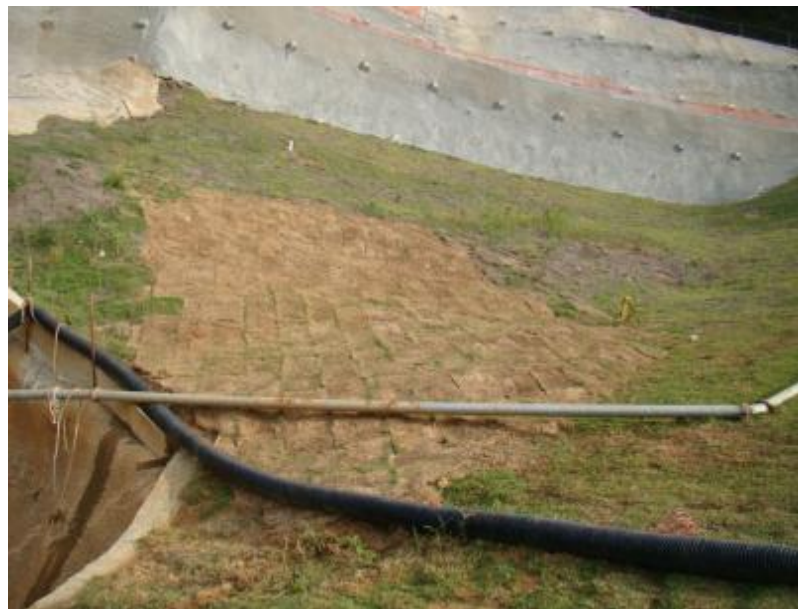
Figura 34 – Visão da Feição Erosiva mitigada com replantio de gramíneas em Agosto de 2012.

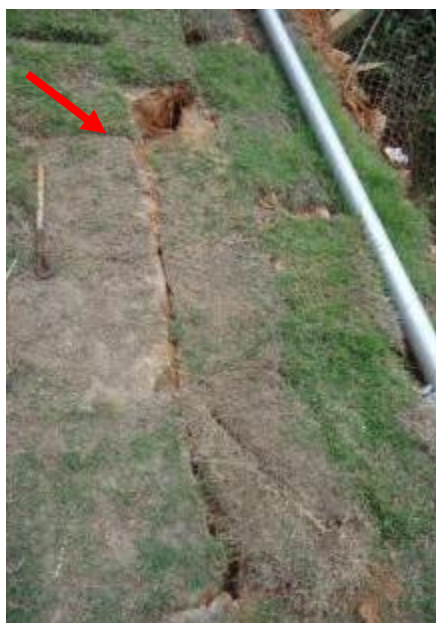
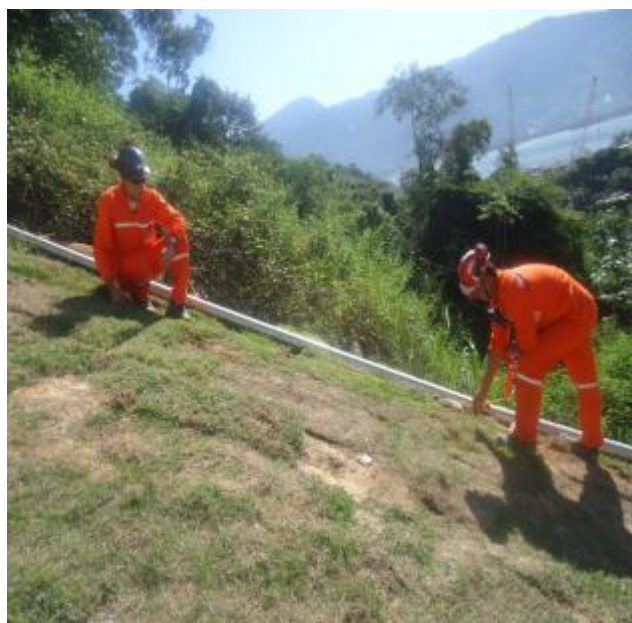
Em junho de 2012 foram evidenciados pontos erosivos no Emboque Norte do Túnel caracterizado por rachaduras no solo com possibilidade de queda de material (UTM: 0618760/7465028). A descrição da feição no momento da detecção encontra-se no ANEXO 12 - Formulário 1 – Registro de Feição Erosiva 14.

Figura 35 – Detalhe da rachadura no solo e equipes realizando o monitoramento com medição da Feição Erosiva 14 em Julho de 2012.

Ainda não foi definido em projeto o tipo de instalação a ser construída em suas adjacências. Assim sendo, não é possível adotar qualquer ação corretiva definitiva. Para avaliar possíveis riscos a estrutura física e aos trabalhadores do empreendimento são realizados monitoramentos semanais, não foi evidenciado risco de queda de indivíduos arbóreos, solo ou presença de blocos de rocha e a feição encontra-se estável (Figura 35).
