## Inventário de Passivos Ambientais

### CGH São Sebastião

### Ficha de Caracterização

**Coordenadas UTM:**  
23K 301270 E / 7629957 S

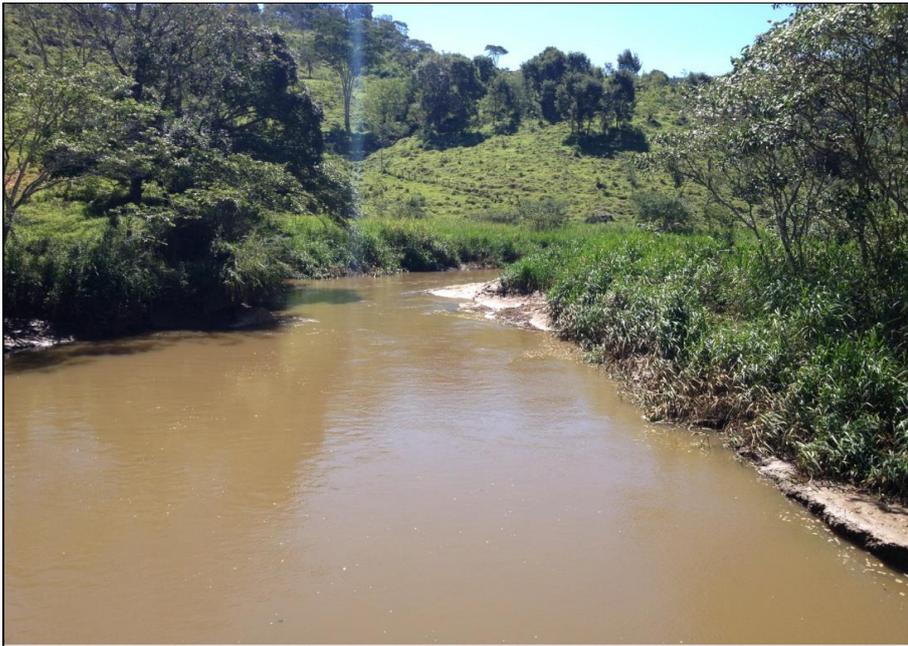
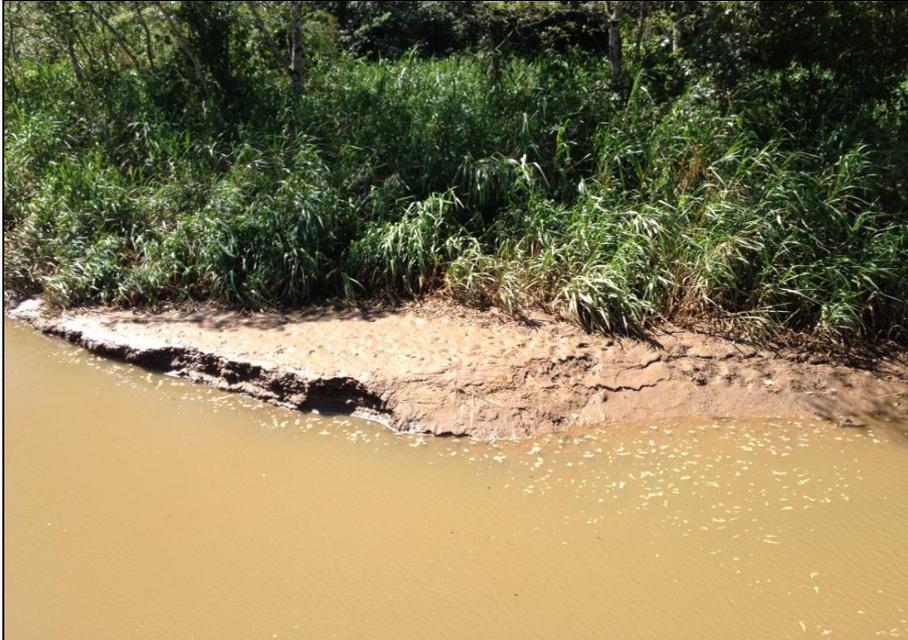
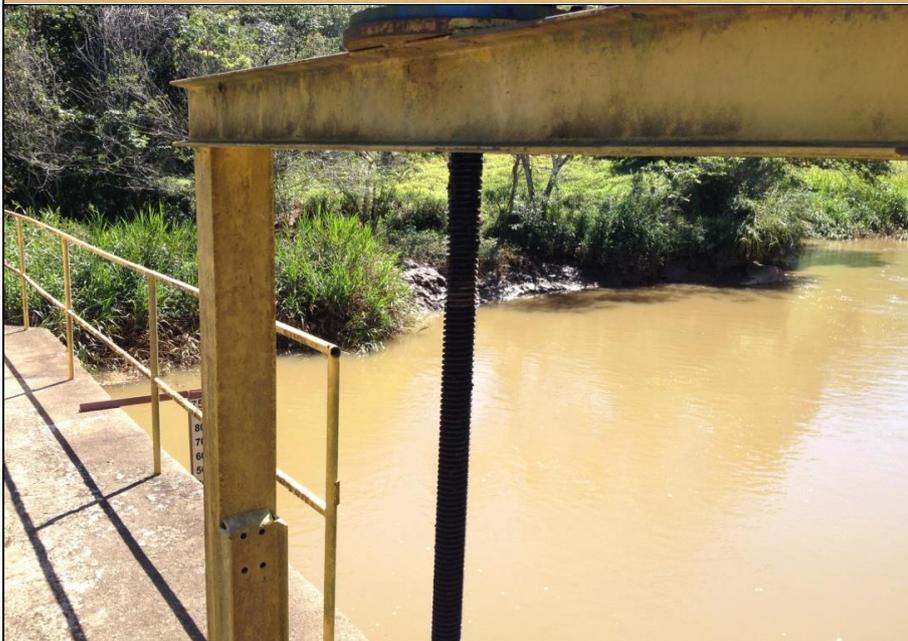
- Processo Erosivo
- Assoreamento de Margem Fluvial

Processos de erosão e assoreamento nas margens do reservatório, causados pelo pisoteio de rebanho bovino e inexistência de APP. Não se descarta aumento da intensidade em função da variação do NA, particularmente quando da ocorrência de regulações não programadas e/ou mal desenvolvidas.

O passivo não apresenta risco aparente ao desempenho dos componentes do aproveitamento, tampouco a segurança operacional. Todavia, em longo prazo, compromete a via útil da CGH a partir da diminuição do volume.

Os processos de remoção e depósito estão ativos, todavia de baixa intensidade. Quando da ocorrência de chuvas intensas, porém, estes tendem a ser mais intensos.

Para a recuperação do passivo sugere-se o cercamento da APP do reservatório, recomposição vegetal com espécies lenhosas nativas e disciplinamento do acesso de rebanhos.
