# **PLATAFORMA SEMISSUBMERSÍVEL OCEAN STAR**

**Auditoria Ambiental de Conformidade Legal em Cumprimento à  
Lei nº 9.966/2000**

**JAN/ 2012**

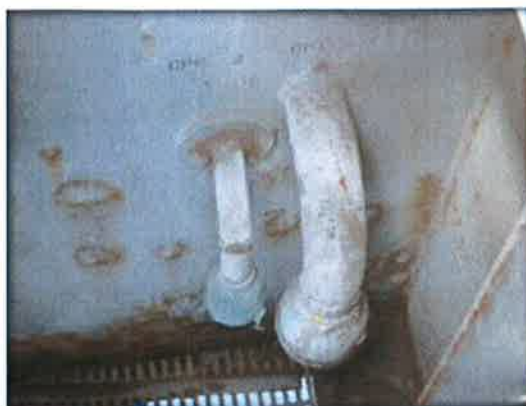
Também ocorrem emissões através dos *VENTS*, figura abaixo, dos Tanques de armazenamento de diesel. Estes equipamentos, de segurança, aliviam a pressão interna dos tanques, lançando compostos voláteis orgânicos, COVs, na atmosfera. Essas emissões não são mensuradas ou estimadas.

*Figura 10 - Vents dos Tanques CPC2 e CPT3*

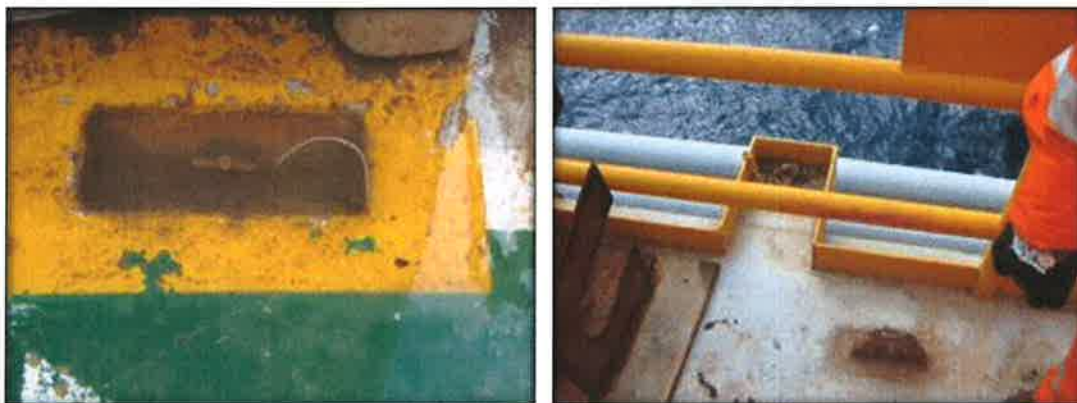
Foi evidenciado o sistema de drenagem aberta no Deck Principal, que, normalmente, fica fechado por tampões, que são abertos quando ocorre o alagamento na área e não é verificada a presença de óleo ou outra substância contaminante, que neste caso serão removidas ou o efluente bombeado para tambores, antes de liberar o efluente para o mar, conforme figuras abaixo.

*Figura 13 e 14 - Drenos do sistema de Drenagem Aberta*

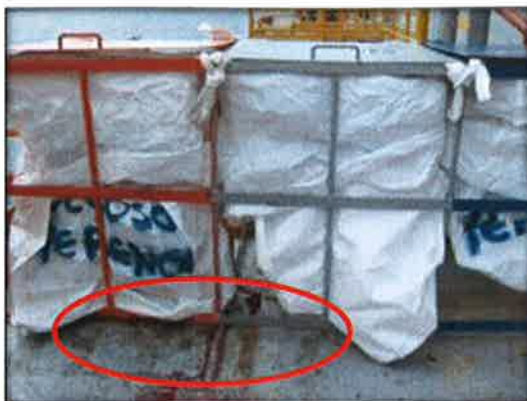
Foi evidenciada pequena quantidade de óleo no convés principal, a origem foi identificada como sendo de embalagem depositada no BIGBAG da área, figura abaixo. Foi evidenciada a presença de filme oleoso no efluente o convés principal, figura abaixo, onde a drenagem é aberta, sendo o efluente lançado diretamente no mar.

*Figura 15 - Pequena liberação de óleo junto ao BIGBAG*

### Oportunidade de Melhoria 01

Não descartar recipientes que ainda contenham produto.

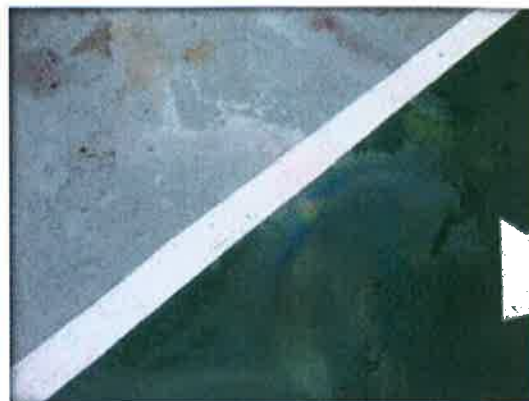
*Figura 16 - Filme oleoso no acumulo de água no convés principal*

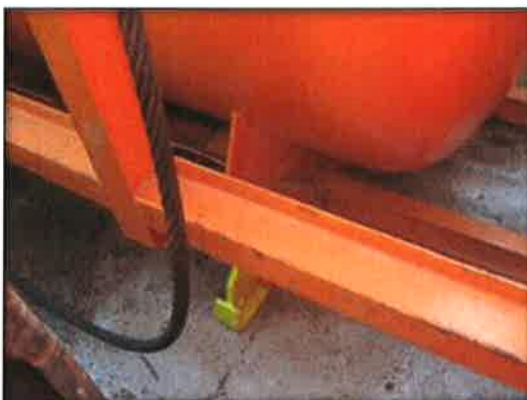
Foi evidenciado tanque de armazenamento de óleo usado e tambores contendo óleo, no convés principal, fora de área com contenção, figura abaixo. Neste local a drenagem é aberta, com a liberação direta para o mar, podendo, caso o efluente contenha a presença de óleo, causar poluição. A situação do tambor foi adequada antes do final da auditoria, evidenciado pelo auditor.

*Figura 17 - Tanque com óleo usado em área sem contenção*

### Oportunidade de Melhoria 02

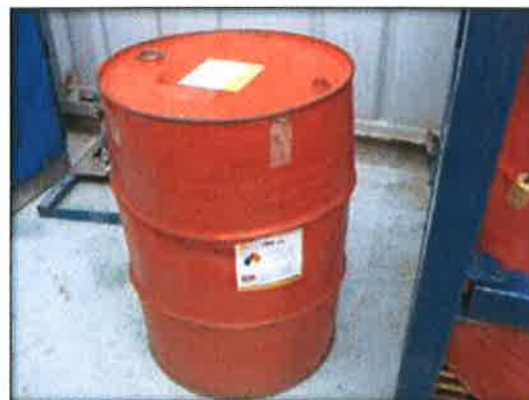
*Figura 18 - Tambor de óleo usado em área sem contenção*

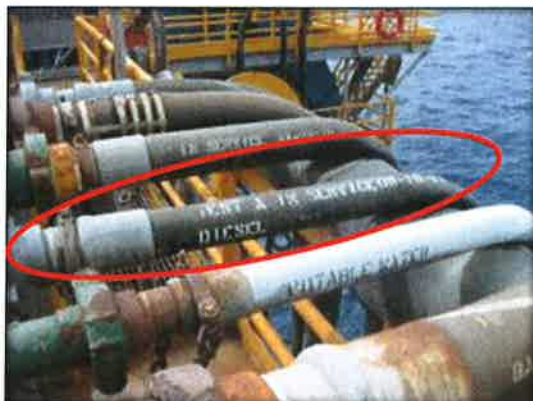
Foi constatado que os dois mangotes de recebimento de diesel, serial nºs 94339-1 e 87736-3, passaram por teste hidrostático, evidenciado pelos Relatórios Internos de Teste Hidrostático, P.O. nºs 167-024802, de 20/07/2011, e 167-024586, de 09/05/2011. O SDR informou que é política da unidade, trocar os mangotes com um ano de uso.

**Figura 20 – Tomada e Mangote de recebimento de diesel**

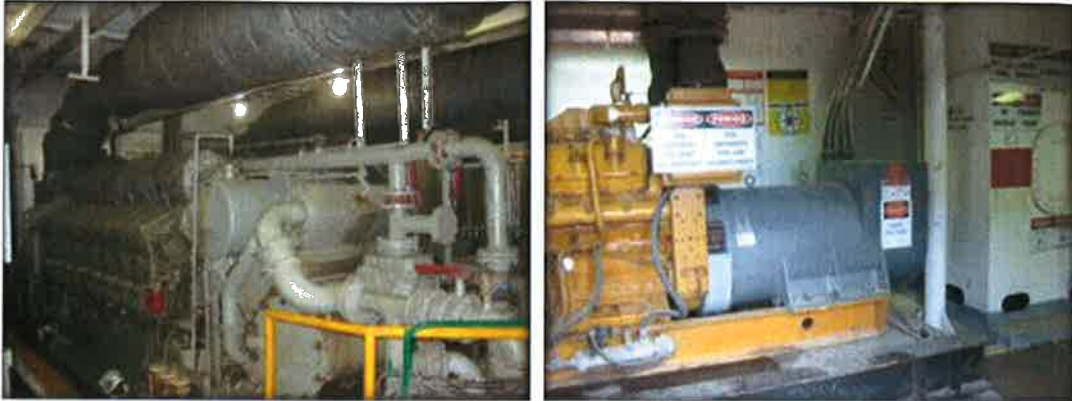
**Figura 37 - Um dos geradores principais | Figura 38 - Gerador de emergência**

Foi evidenciada inspeção no Gerador a diesel nº 3, Ordem de Serviço 11-CJ002521, realizada em 23/12/2011, procedimento de execução 167-200-1-1-MS7.
