INSPEÇÃO VISUAL PARA A CARACTERIZAÇÃO BIOLÓGICA DO FUNDO MARINHO DA LOCAÇÃO

Local (Campo, Bloco, etc)	Campo: Cachalote
Empreendimento / Instalação	Locação do poço: 9-CHT-006D/7-CHT-007HP
Coordenadas da locação (Datum: SAD-69)	Lat: 21°11' 53,09" S Long: 039°57' 42,47" W
LDA (Lâmina d'água)	1467 m
Data e horário do término da inspeção	Dia: 09/07/2009 às 08:26 h.
Objetivo da inspeção	Caracterização biológica do fundo marinho na locação do poço indicado acima para certificação da presença/ausência de bancos de invertebrados, antes da perfuração por sondas.
Embarcação utilizada	RSV CBO Campos
Gerência responsável pelo levantamento	EP-SERV/US-SUB/GDS
Dados do solicitante	Valdir Viana Nunes / Chave Notes: KUGT UN-ES/ATP-JUB-CHT/IP, Rota: 865-3587
Previsão de início de operações da Sonda	03/08/2009 (NS-09).
Empresa que realizou o levantamento e equipamento utilizado	FUGRO / ROV FCV 3000.
Metodologia de inspeção para a caracterização biológica do fundo marinho	Padrão SINPEP EP-3ED-00027-A

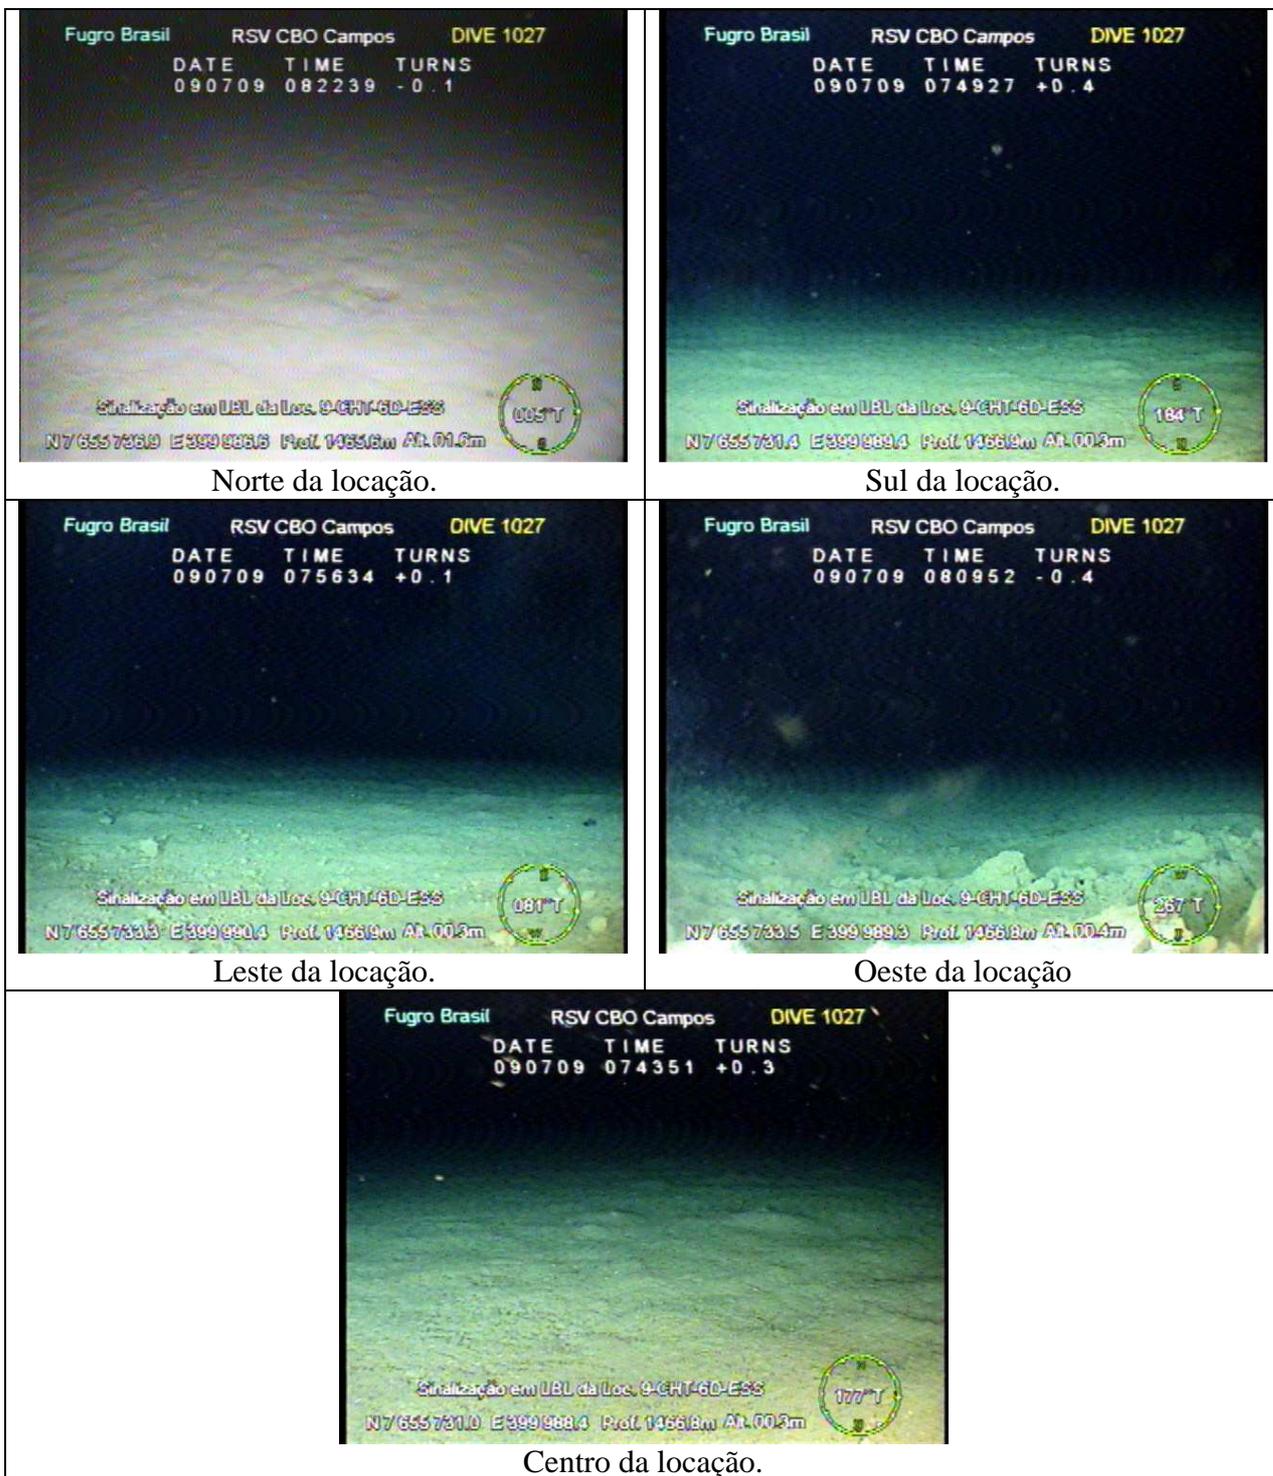
FOTOS da Área Inspecionada.

Observações	Não foram observadas estruturas marinhas na inspeção de campo, dependendo ainda de avaliação de profissionais especializados.
Anexos	DVD c/ vídeos e fotos da inspeção.
