ANEXO – I

FOTOS ANTERIORES E POSTERIORES

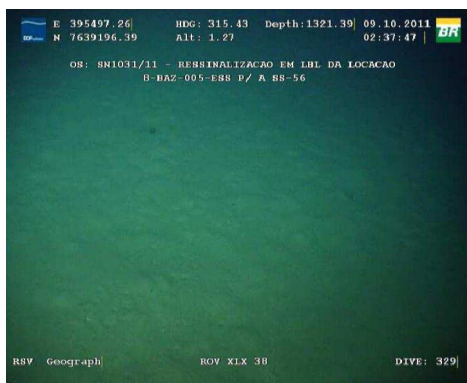
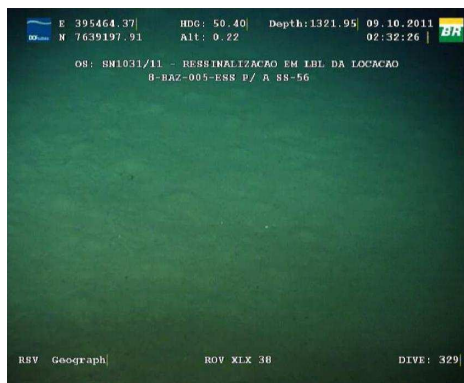
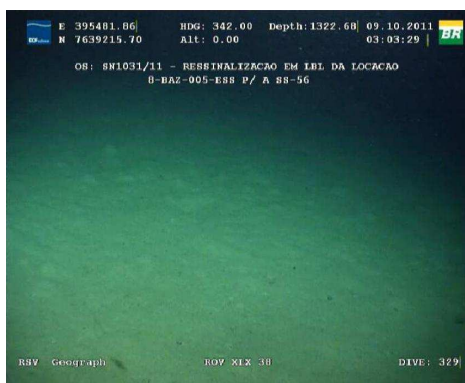
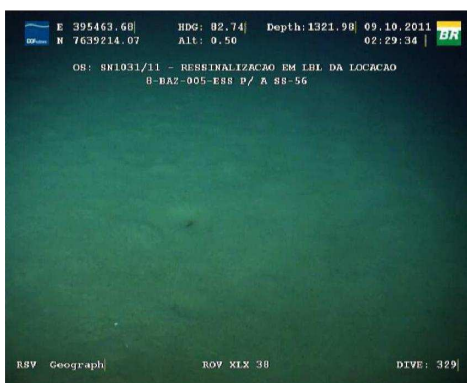
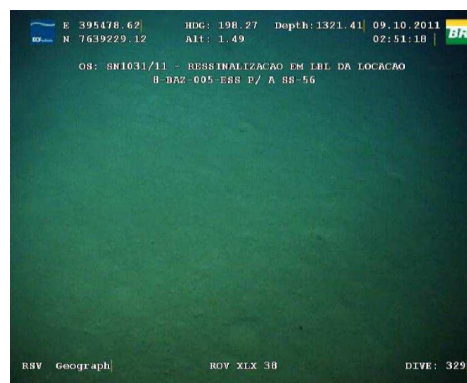
8-BAZ-5-ESS

A seguir são apresentadas as fotos de pós-perfuração do poço 8-BAZ-5-ESS.

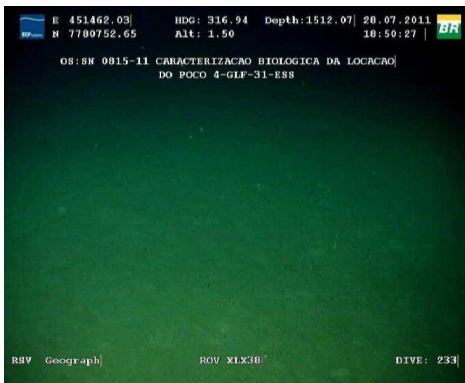
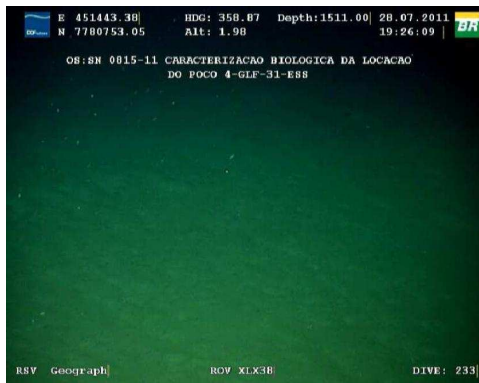
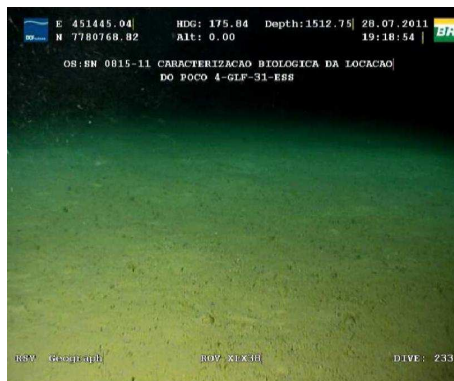
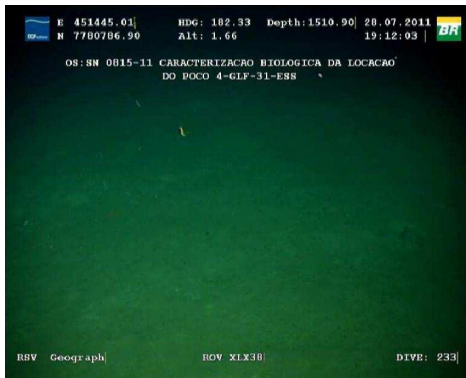
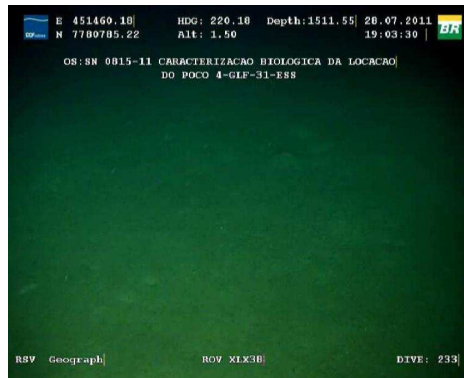
4-GLF-31-ESS

A seguir são apresentadas as fotos de pré-perfuração do poço 4-GLF-31-ESS.

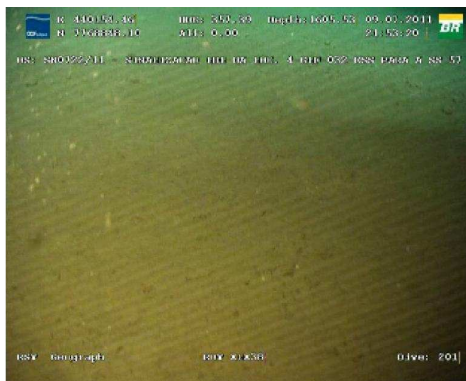
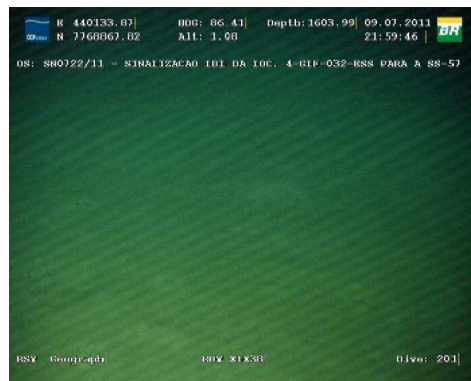
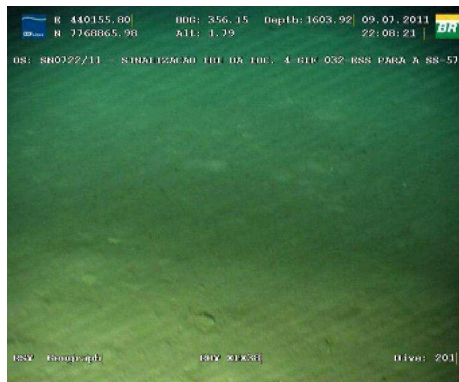
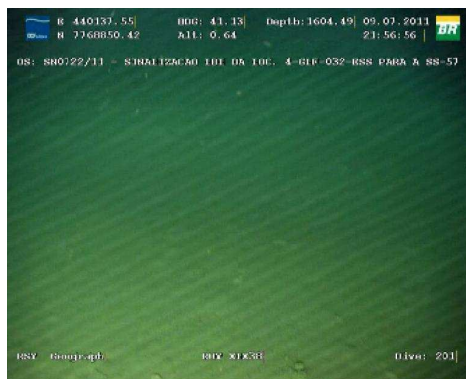
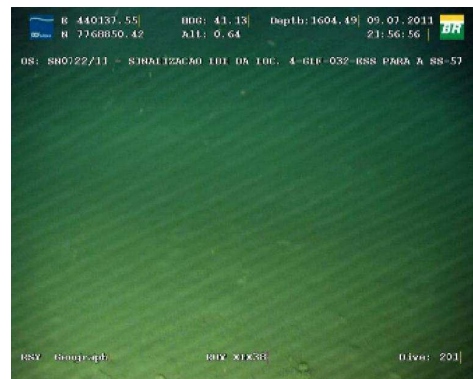
4-GLF-32-ESS

A seguir são apresentadas as fotos de pré-perfuração do poço 4-GLF-32-ESS.

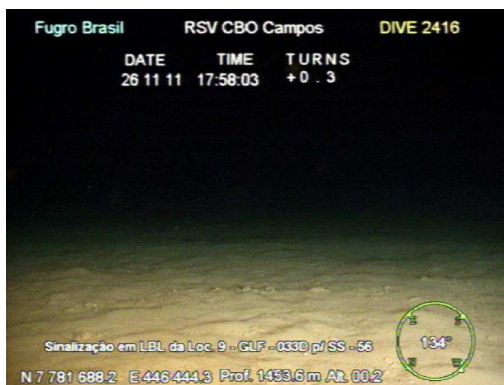
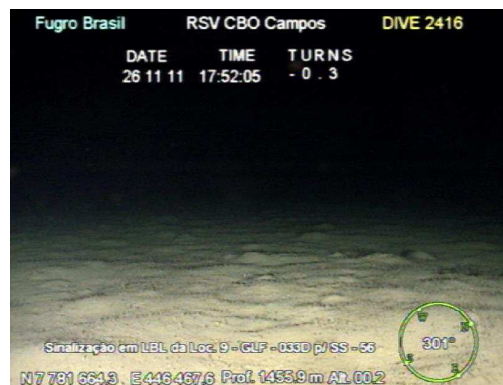
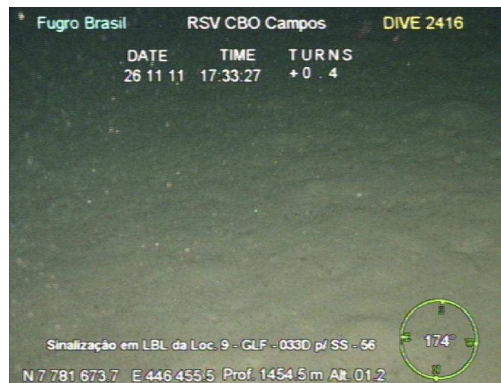
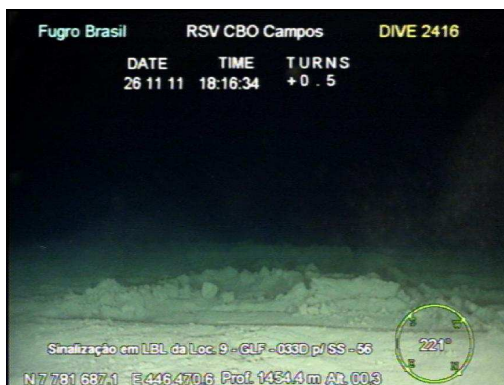
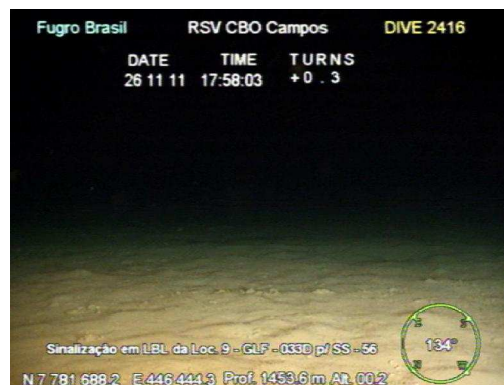
9-GLF-33-ESS

A seguir são apresentadas as fotos de pré-perfuração do poço 9-GLF-33-ESS.

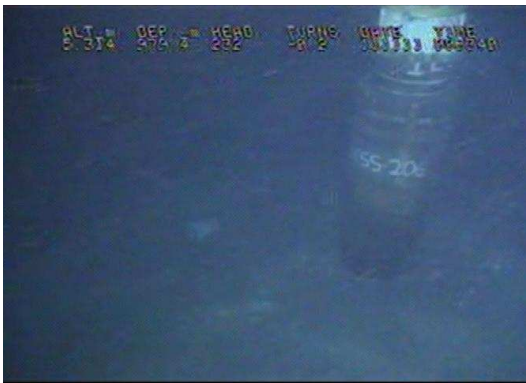
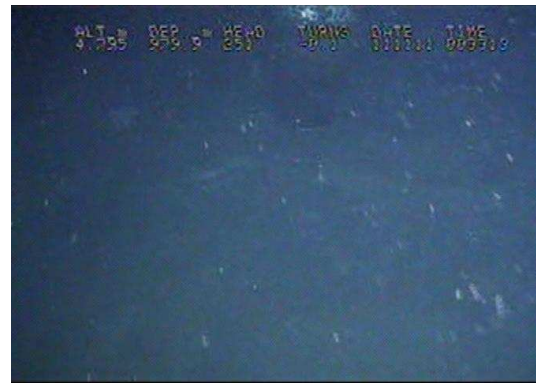
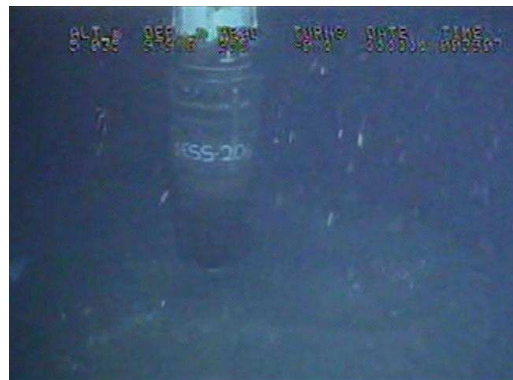
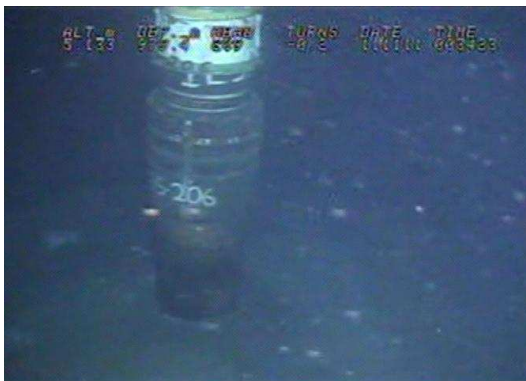
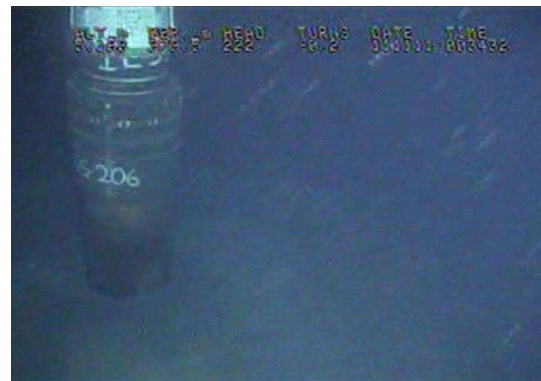
1-ESS-206

A seguir são apresentadas as fotos de pré-perfuração do poço 1-ESS-206.

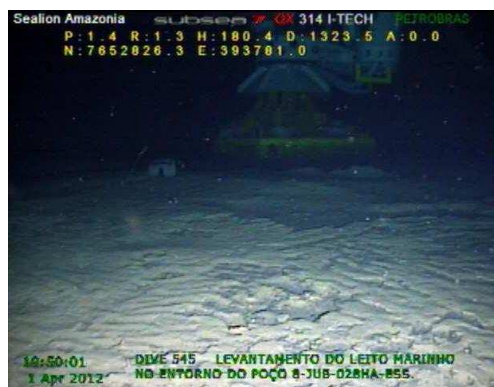
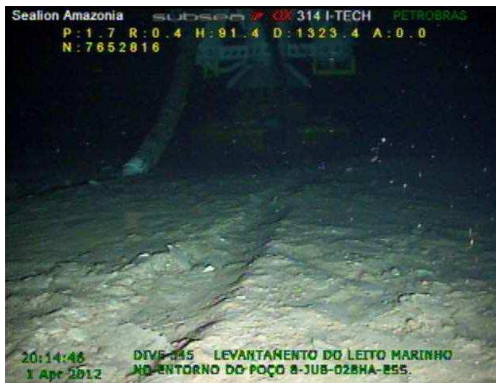
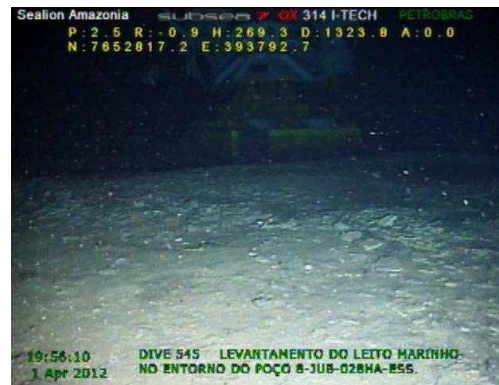
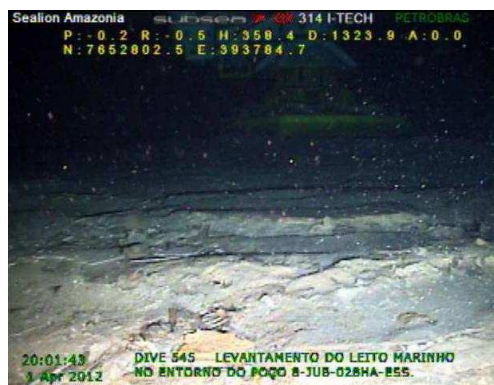
8-JUB-28H-ESS

A seguir são apresentadas as fotos de pós-perfuração do poço 8-JUB-28H-ESS.

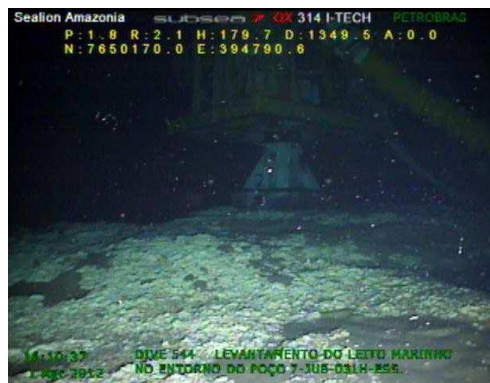
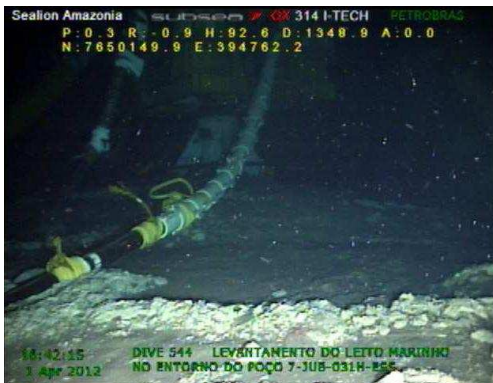
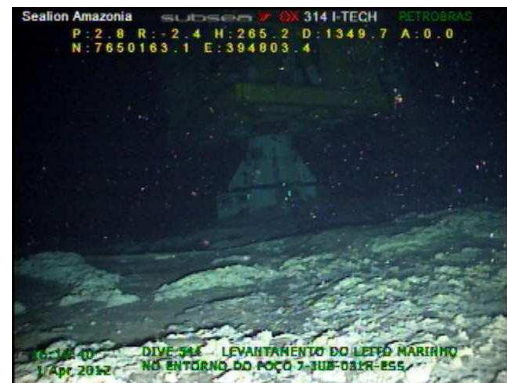
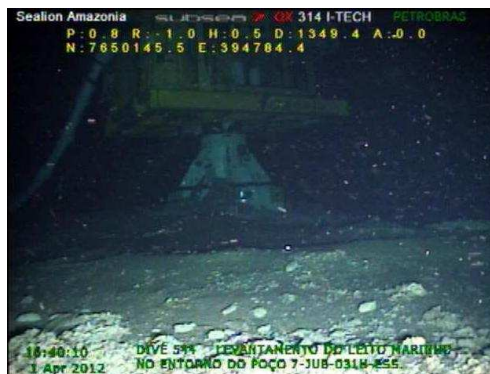
7-JUB-31H-ESS

A seguir são apresentadas as fotos de pós-perfuração do poço 7-JUB-31H-ESS.

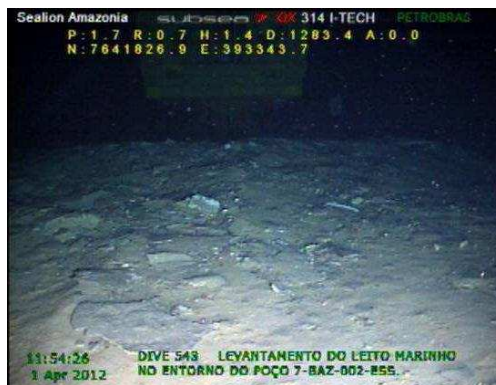
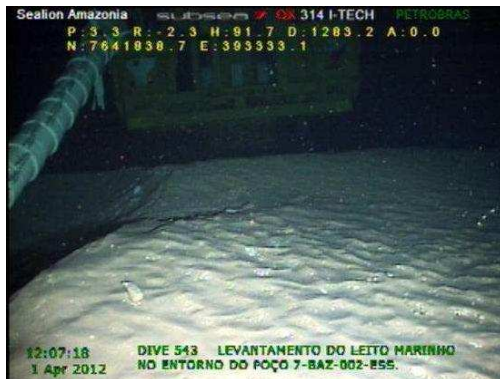
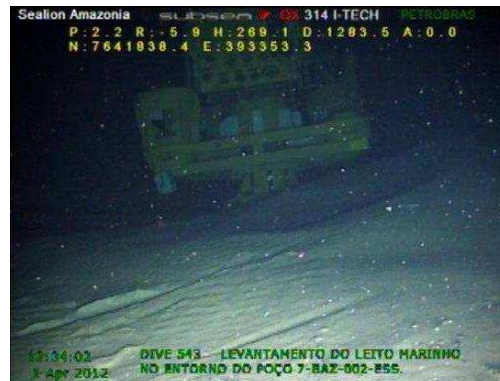
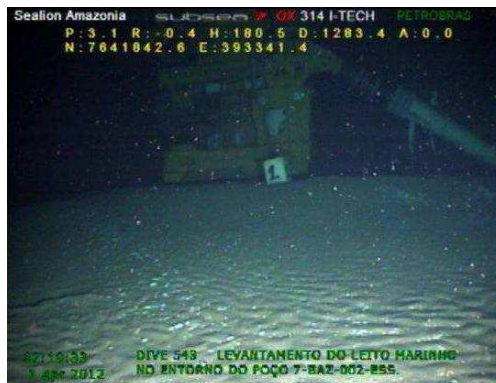
7-BAZ-2-ESS

A seguir são apresentadas as fotos de pós-perfuração do poço 7-BAZ-2-ESS.
