**Sistema de Produção e Escoamento de  
Gás e Condensado no  
Campo de Mexilhão, Bacia de Santos  
(Trecho Terrestre do Gasoduto Mexilhão - 34”)**

**3º Relatório Trimestral  
Projeto Ambiental para Construção**

06/2010

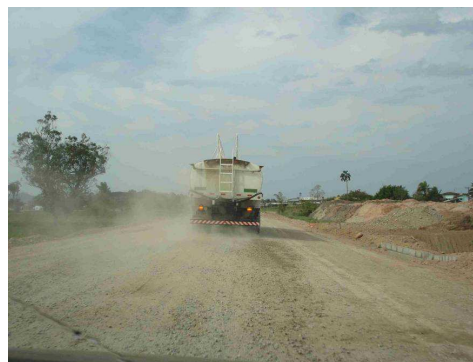
**Figura III.2-8** Caminhão pipa umectando estrada de acesso lindeira a faixa de duto.

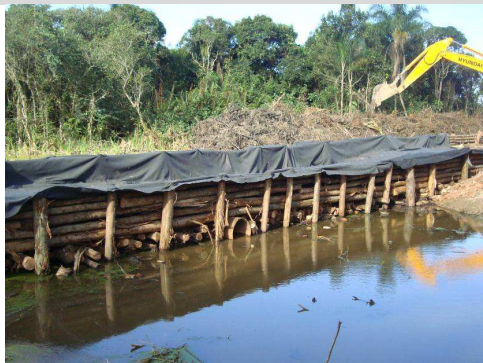
**Figura III.2-9** Montagem de estiva colocação de tubulação para não impedir a

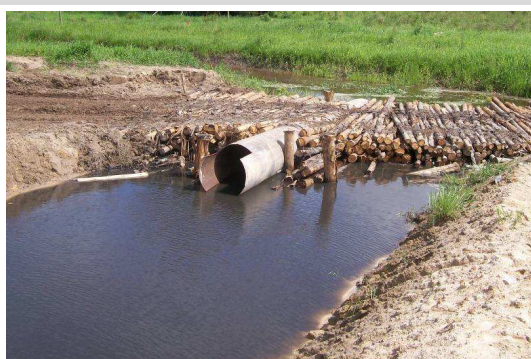
**Figura III.2-10** Montagem de estiva colocação de tubulação para não impedir a

drenagem da área.

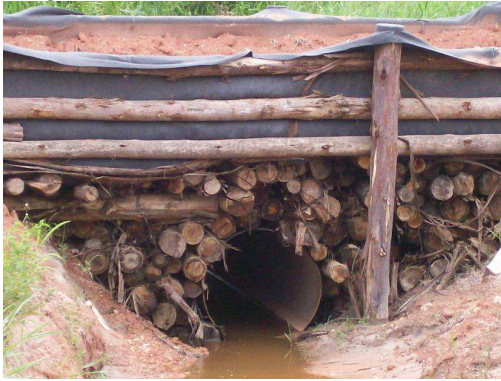
**Figura III.2-11** Na construção de estiva - tubulação colocada para permitir a drenagem da área.

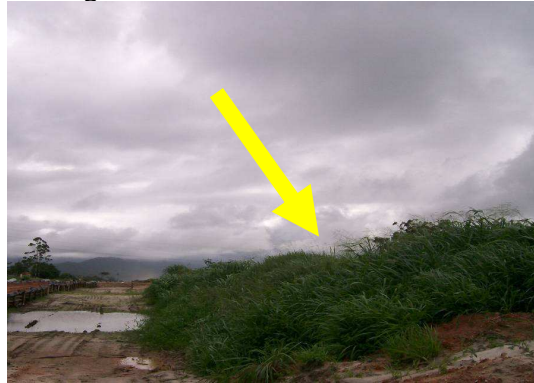
**Figura III.2-12** Solo vegetal separado e reservado ao lado da faixa durante abertura de pista.

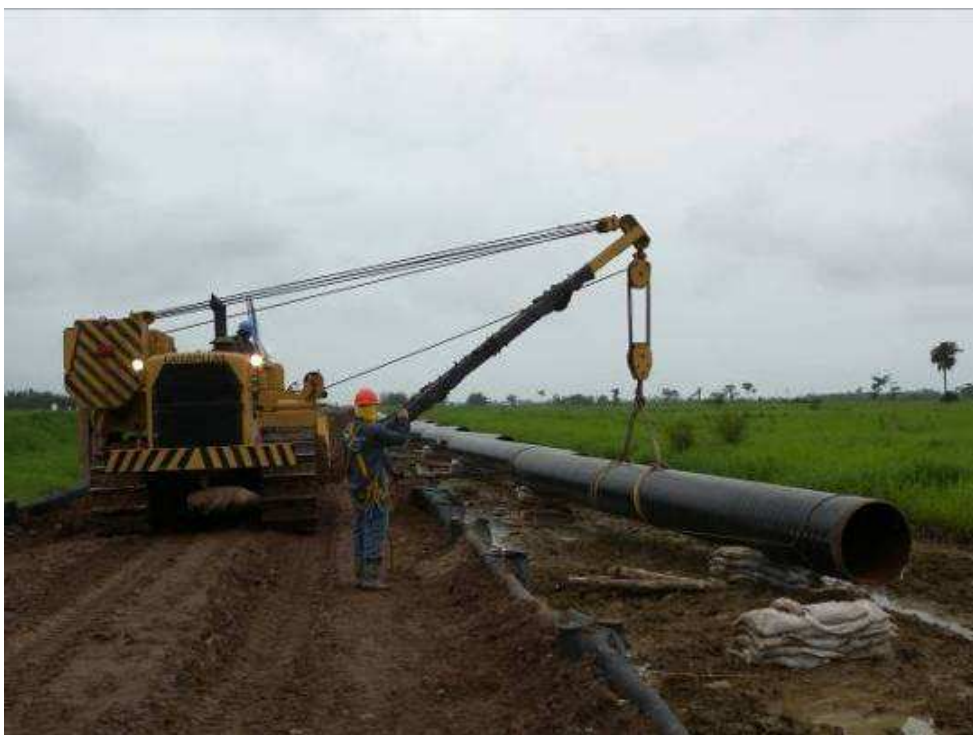
No desfile, ocorre o trânsito de caminhões e o descarregamento e disposição dos tubos na faixa, sendo que os aspectos ambientais deste serviço são: ruídos, resíduos, derramamento de óleos e emissão de fumaça. Os Impactos ambientais decorrentes dessa atividade podem ocasionar danos à fauna, poluição do ar e contaminação do solo e da água.

**Figura III.4-4** Desfile de tubulação na faixa de dutos sobre a sacaria (N7382998 E 450500).

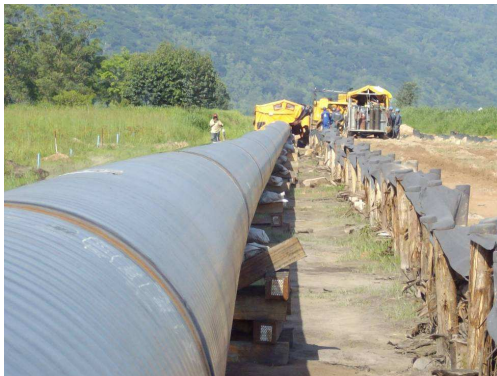
Devido à solda com arame não gerar nenhum resíduo e a emissão de fumaça ser pequena, no mês de novembro, não foi constatado nenhuma ocorrência anormal.

**Figura III.5-1** Vista da tubulação soldada com a fase de solda ao fundo (N 7383009,949 E451175,794).
