Sistema de Produção e Escoamento de Gás e Condensado no Campo de Mexilhão, Bacia de Santos (Trecho Terrestre do Gasoduto Mexilhão - 34")

**3º Relatório Trimestral
Projeto de Recuperação de Áreas Degradadas**

06/2010

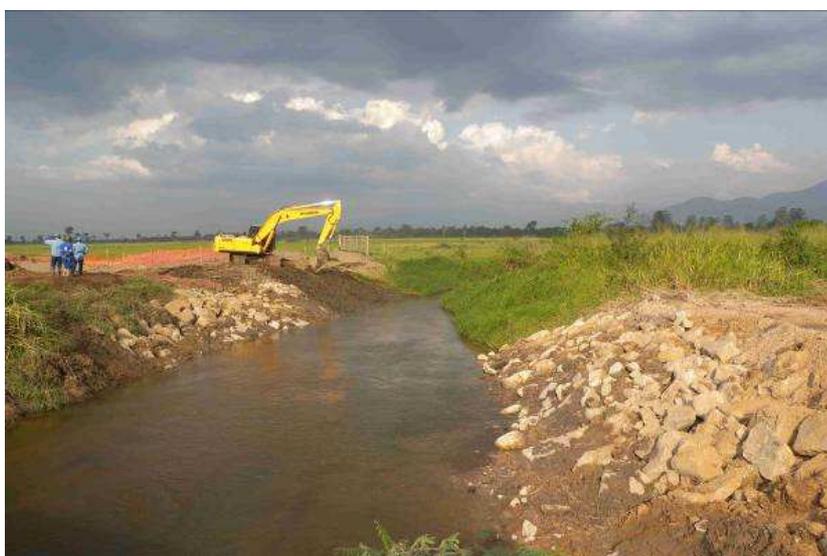
Figura III.1-1 – Colocação de “rachão” e solo nas margens do Ribeirão Pau d’alho após a travessia do gasoduto.

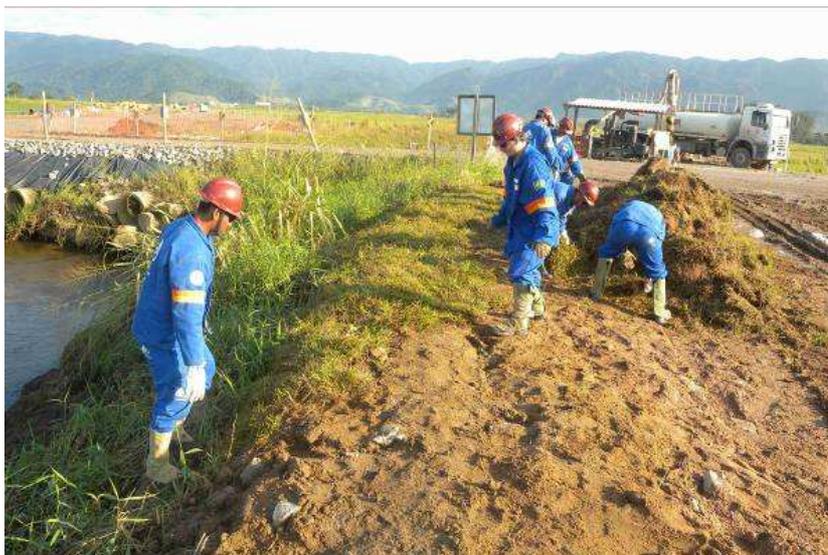
Figura III.1-2 – Plantio de gramíneas em placas nas margens do Ribeirão Pau d'Alho.

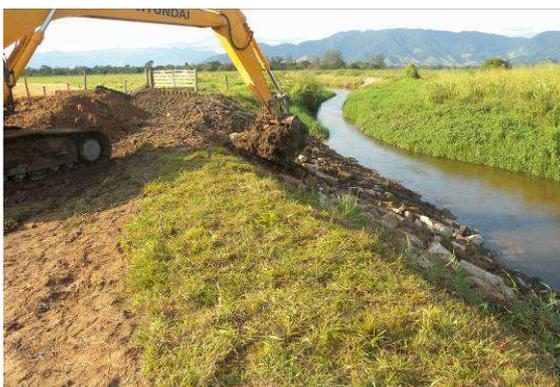
Figura III.1-3 – Colocação de rachão na margem do ribeirão Pau d'Alho.

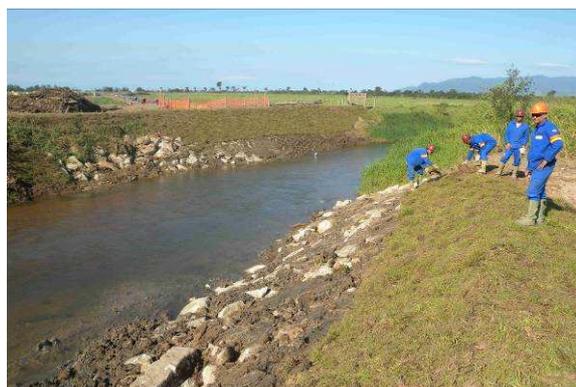
Figura III.1-4 – Plantio de gramíneas em placas nas margens do Ribeirão Pau d'Alho.

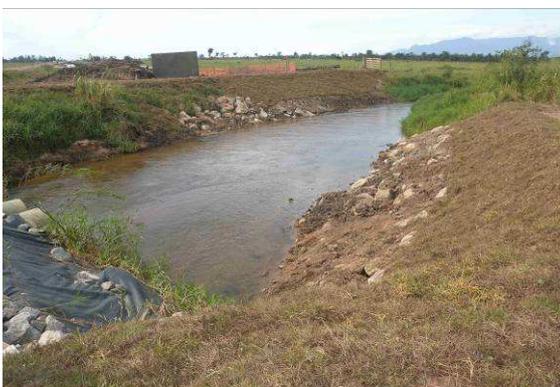
Figura III.1-5 - Vista das margens estabilizadas e gramadas.

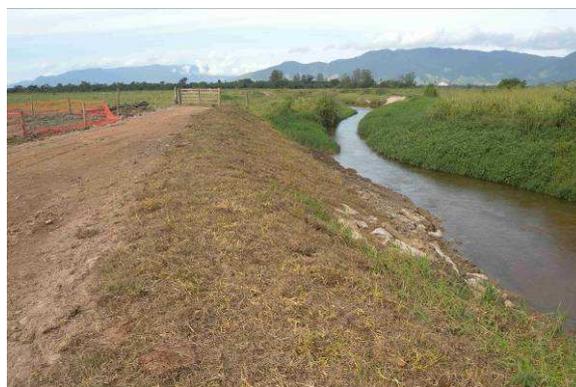
Figura III.1-6 – Vista das margens estabilizadas e gramadas.

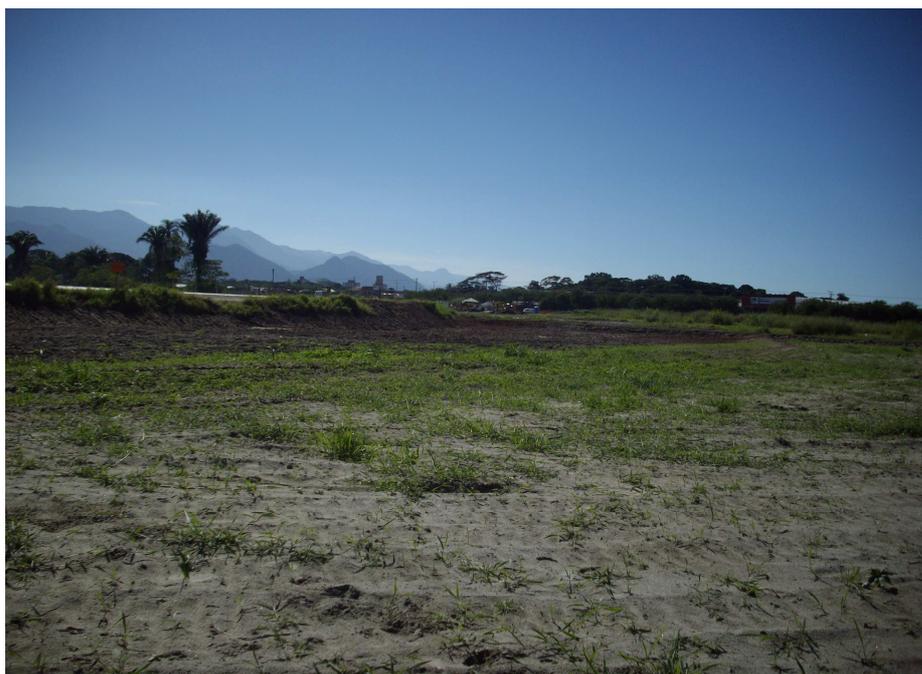
Figura III.2-3 – Faixa de dutos com início de revegetação após reintrodução do solo vegetal armazenado.
