**Sistema de Produção e Escoamento de
Gás e Condensado no
Campo de Mexilhão, Bacia de Santos
(Unidade de Tratamento e Processamento de Gás
Monteiro Lobato – UTGCA)**

**3º Relatório Semestral
Plano Ambiental para Construção**

06/2010

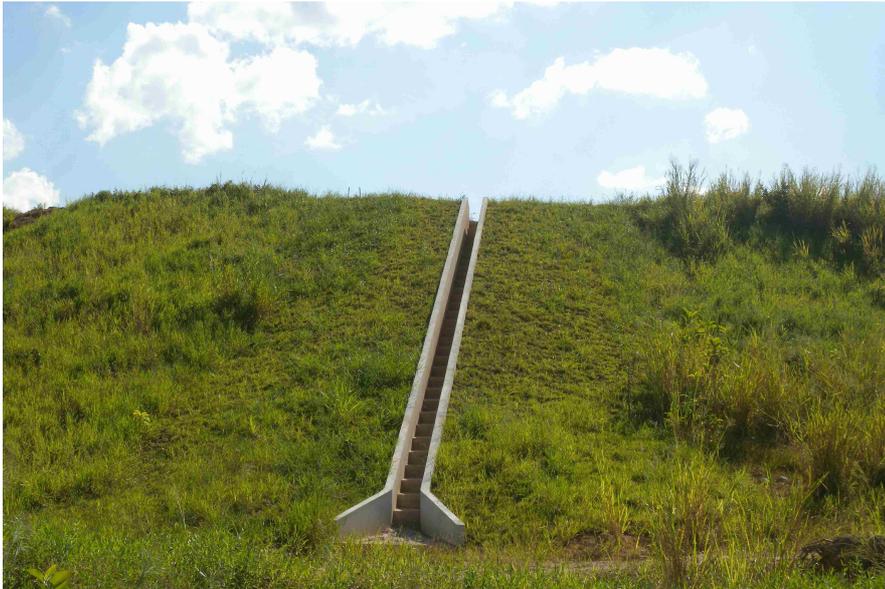
Figura III.2-1 – Implantação drenagem pluvial definitiva e revegetação (GQ).

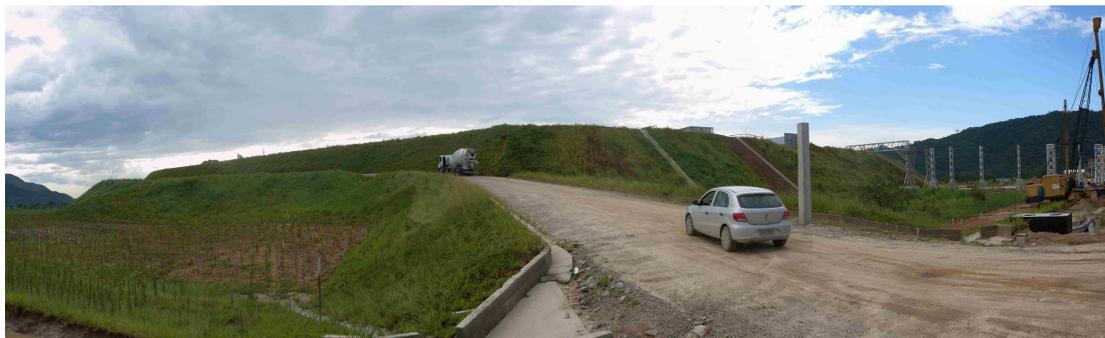
Figura III.2-2 – Vista panorâmica do morrote (GQ)

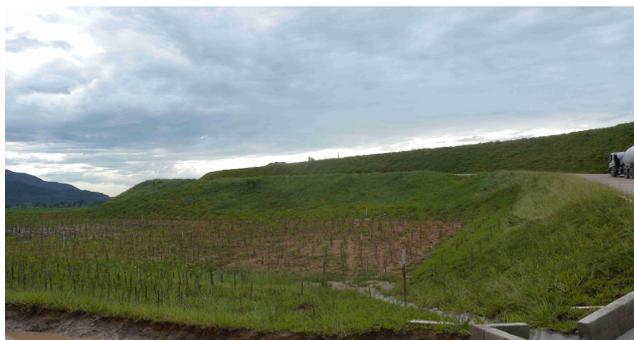
Figura III.2-3 – Implantação drenagem pluvial definitiva e revegetação (GQ)

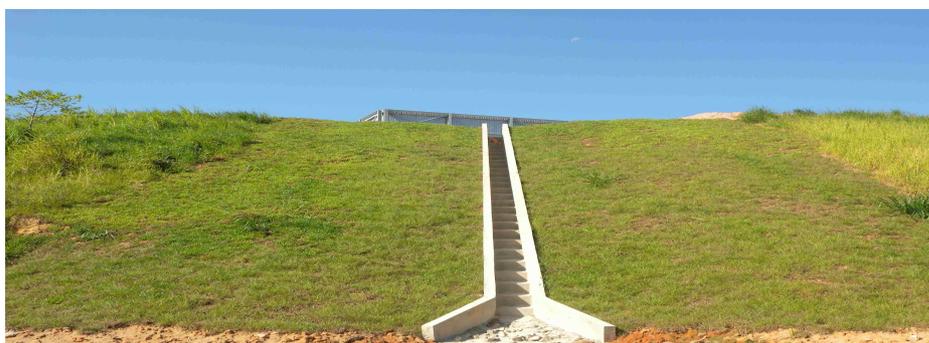
Figura III.2-4 – Implantação drenagem pluvial definitiva e revegetação (GQ)

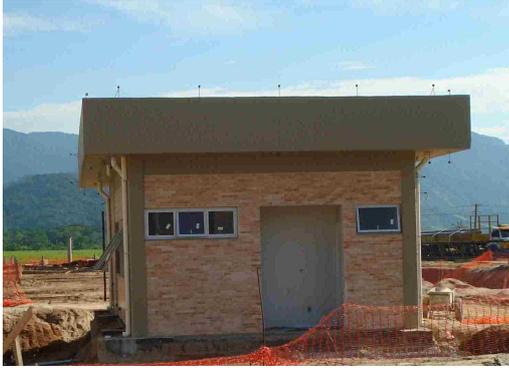
**Figura III.4.1 – K1: Portaria**

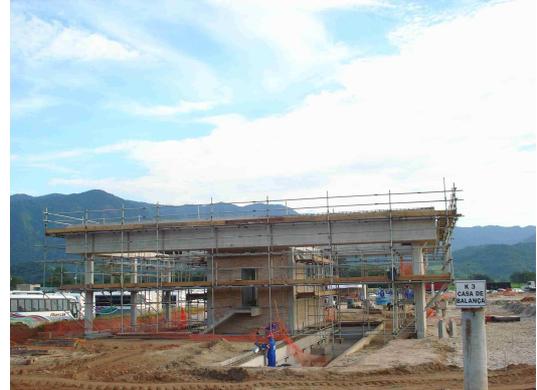
**Figura III.4.2 – Obras civis – K3:
Casa de Balança (GL)**

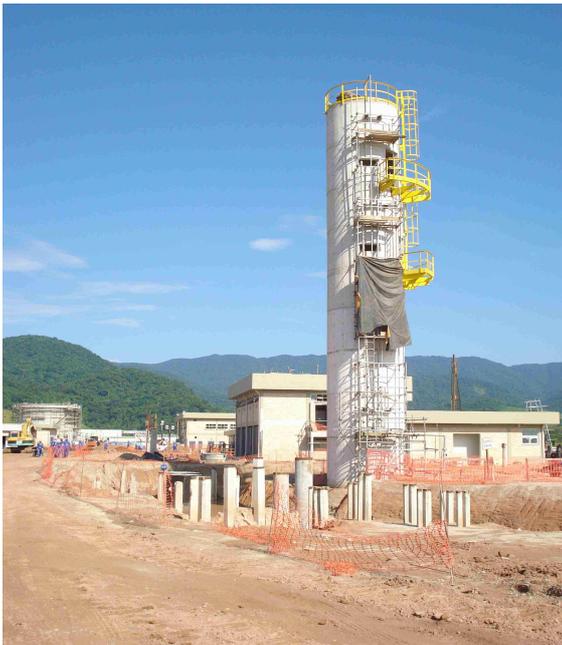
**Figura III.4.3 – Castelo D'água**

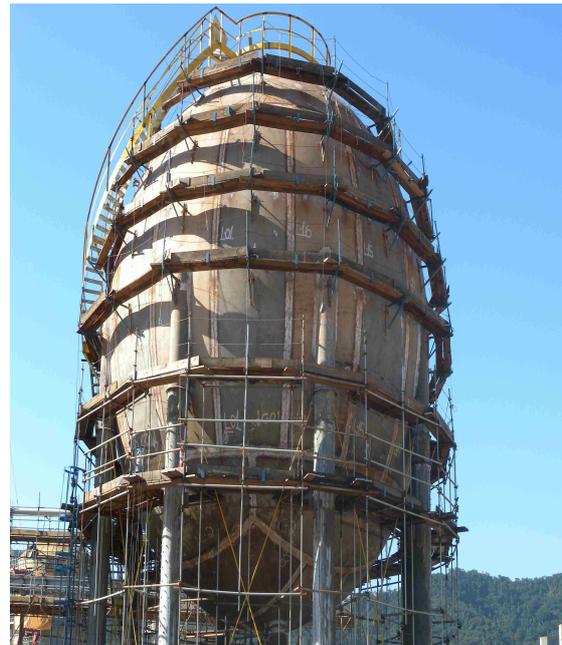
**Figura III. 4.4– Esferas (FL)**

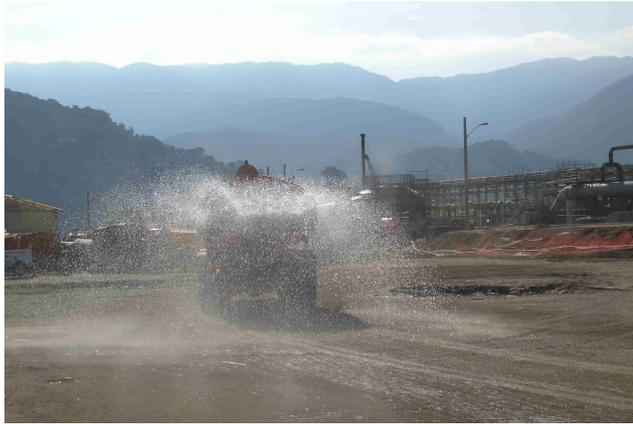
O Ribeirão Pau-d'Alho é o ponto de captação superficial da água utilizada para a umectação do solo e demais usos durante a atividade construtiva da UTGCA. O volume de água empregada na umectação do solo, durante o período de dezembro de 2009 a Maio de 2010, foi de 14.390m³, (Portaria 1092/09 – DOE 16/06/09 - Quando há incidência de precipitação, não ocorre umectação através de caminhão-pipa).

Figura IV.1.1– Umectação do solo no canteiro de obras.

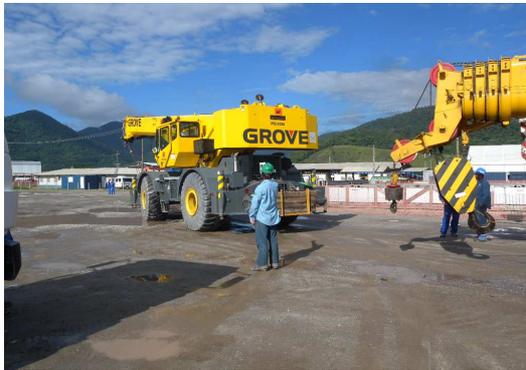
Figura V.6-1 Medição Escala Ringelmann no Guincho (DL)

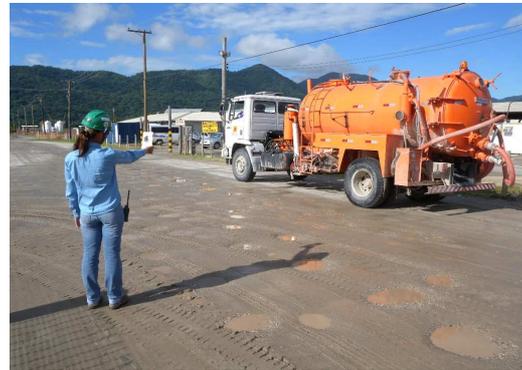
Figura V.6-2 Medição Escala Ringelmann no Caminhão tanque (DL)

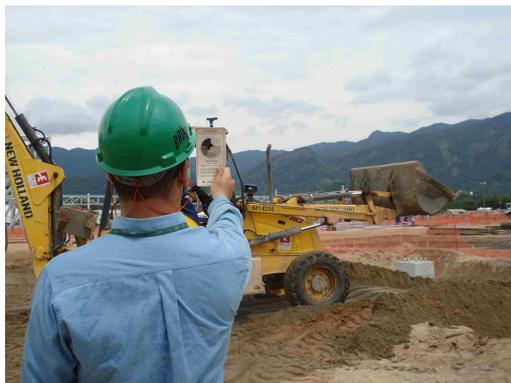
Figura V.6-3 Medição Escala Ringelmann em escavadeira (DL)

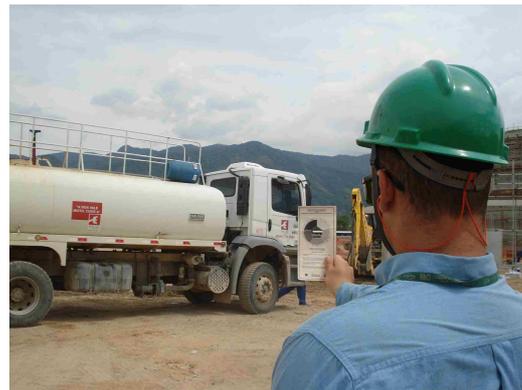
Figura V.6-4 Medição Escala Ringelmann no Caminhão tanque (DL)
