Sistema de Produção e Escoamento de Gás e Condensado no Campo de Mexilhão, Bacia de Santos (Unidade de Tratamento e Processamento de Gás Monteiro Lobato – UTGCA)

**3º Relatório Semestral
Programa de recuperação de áreas degradadas**

06/2010

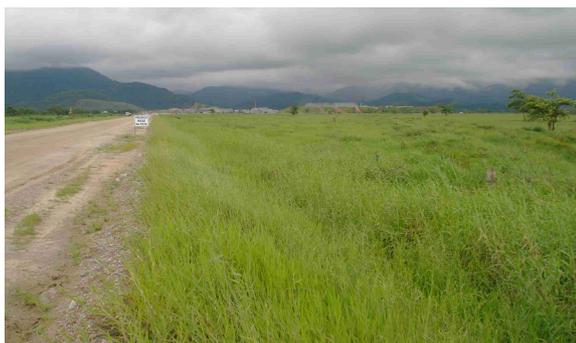
Figura IV.1.1 – Contenção de processos erosivos Est 291 direita (N-7382900, E-450600)

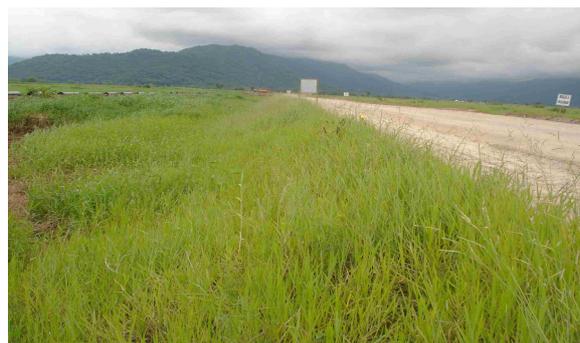
Figura IV.1.2 – Contenção de processos erosivos (Est 215 esquerda (N-7382850, E-451650)

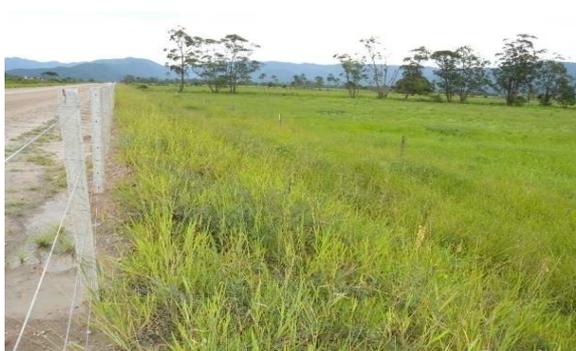
Figura IV.1.3 – Contenção de processos erosivos, à direita, estaca 61 (N-7383414504, E-454710, 121)

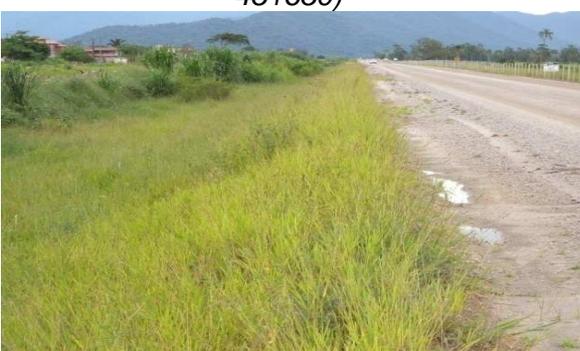
Figura IV.1.4 – Controle de processos erosivos à esquerda, estaca 33 (N-73835961, E-4551002)

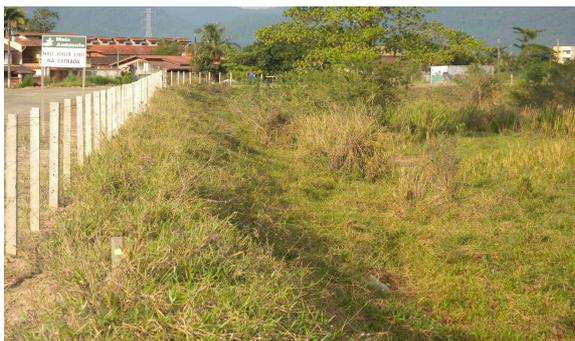
Figura IV.1.5 - Contenção de processos erosivos – área limítrofe Faz. Serramar (N-7383545488, E-455150).

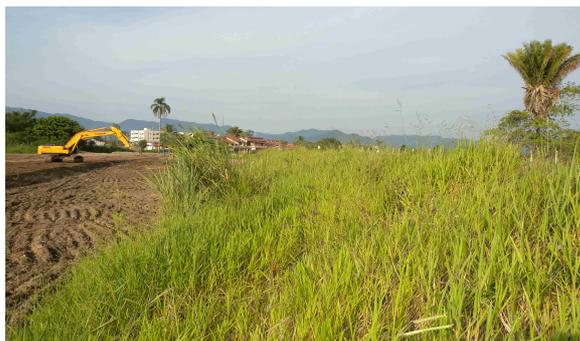
Figura IV.1.6– Controle de processos erosivos - área contígua a faixa de duto/adutora (N-783000, E-452900).

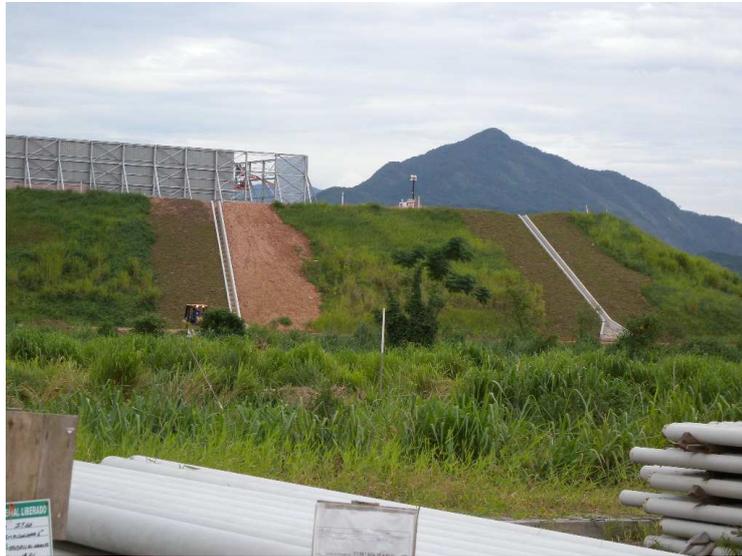
Seguem em implantação os dispositivos de drenagem definitivos do morrote, através de sangradouros com degraus e sem degraus.

Figura IV.2.1 Implantação da drenagem pluvial definitiva (GP).

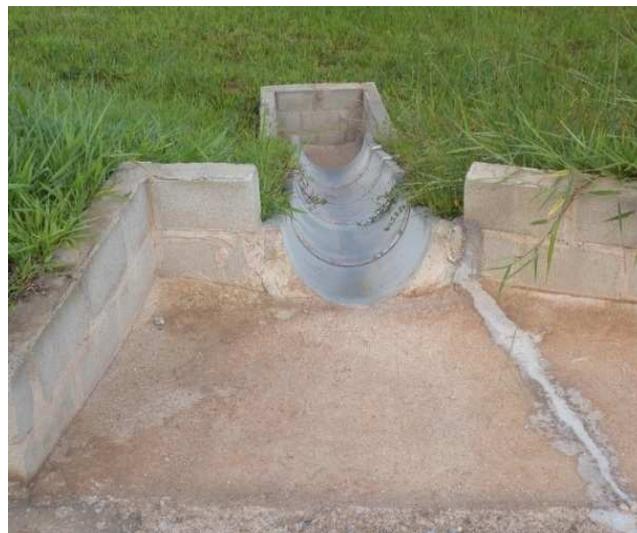
Figura IV.2.2 Controle de processos erosivos no entorno do Morrote, sentido do site, canaleta, hidrossemeadura (GP).

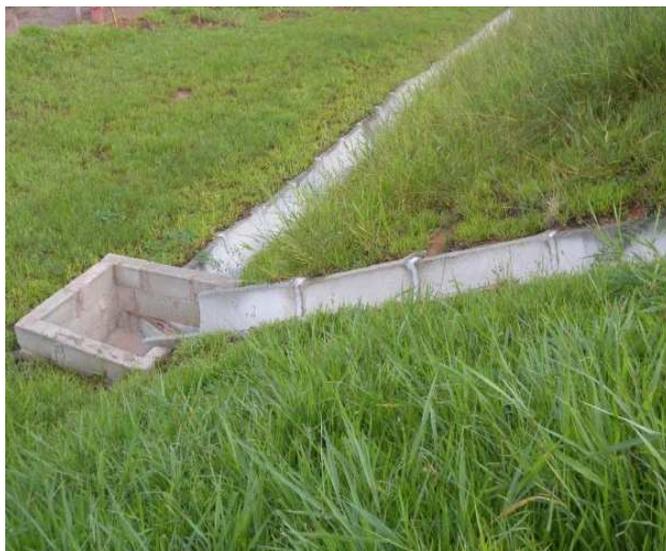
Figura IV.2.3 Controle de processos erosivos no entorno do Morrote, sentido do site, canaleta, hidrossemeadura (GP).

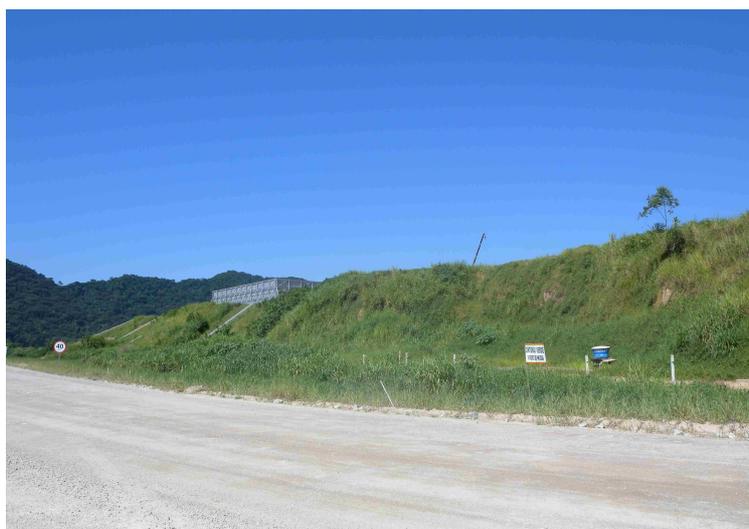
Figura IV.2.4 Controle de processos erosivos no entorno do Morrote, sentido do site, canaleta, hidrossemeadura (GP).
