**SERVIÇOS TÉCNICOS  
SUBMARINOS**

**RT/GETEC 08-12**

**TESTE DE FUNCIONALIDADE DE VÁLVULAS REALIZADOS NA ANM  
DO POÇO GA-54.**

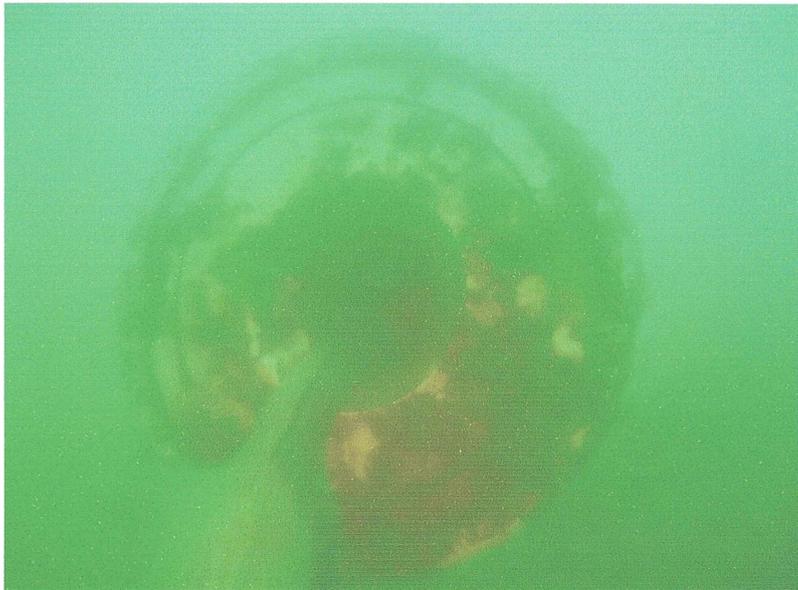
**Wing de produção** - Foi realizado a abertura e fechamento da válvula através de pressurização direta, com auxílio de uma bomba instalada na embarcação de apoio. Foram realizados também, os testes de abertura e fechamento de válvulas pela plataforma. Ficando constatado assim que a válvula esta operando perfeitamente tanto na abertura quanto no fechamento.

<b>INTERVENÇÃO SUBMARINA INSPEÇÃO E MANUTENÇÃO</b>			
	Instalação: ANM DO POÇO GA-54	Localização: Campo de Guaricema	N do Relatório: 08-12	Croqui N :
	Espec. da Insp: N/A	Data da Inspeção: 13/03/2012	Folha: 6/8	Procedimento: Revisão 03A/92 C
<b>REGISTRO FOTOGRÁFICO</b>				
<b>FOTO - 01 - VÁLVULA WING DE PRODUÇÃO ABERTA</b>

Foi instalada também uma derivação interligando a Wing de Produção a Wing Anular e a Máster Hidráulica.

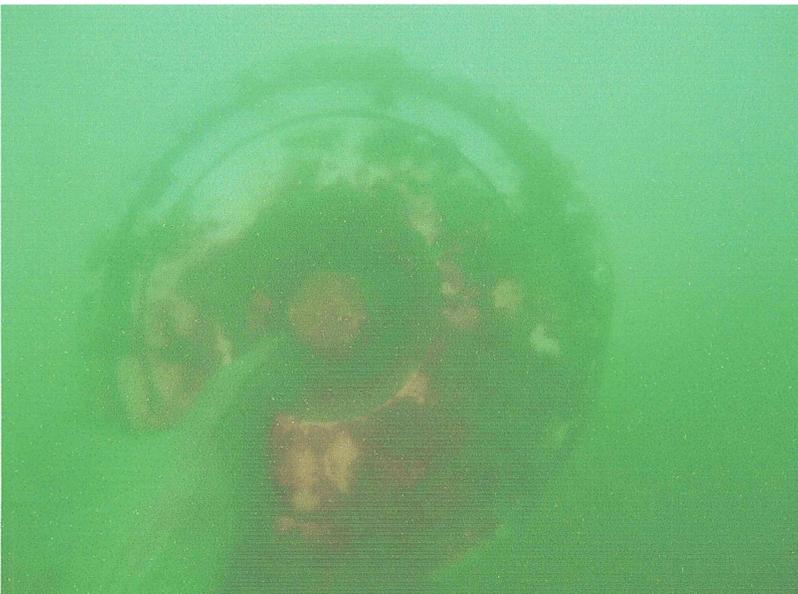
<b>FOTO - 02 - VÁLVULA WING DE PRODUÇÃO FECHADA</b>

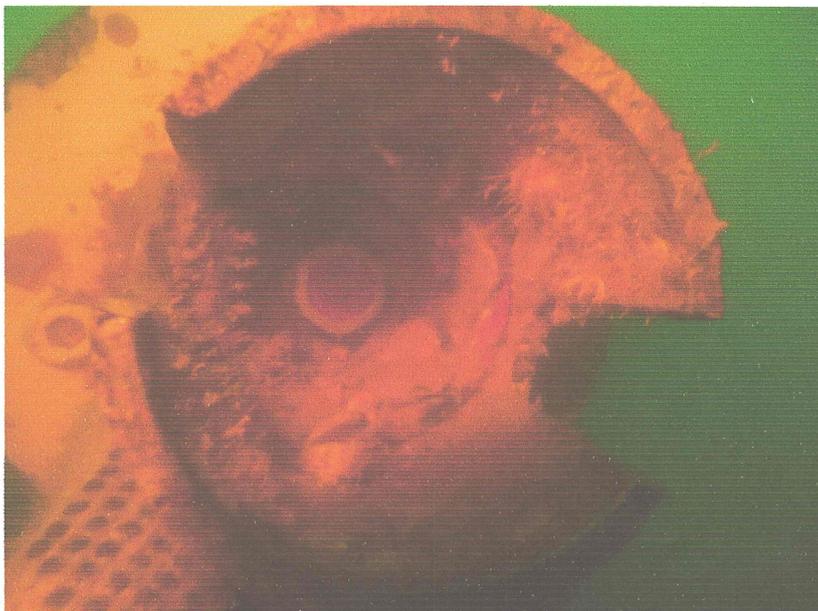
**Wing Anular** – Foi realizado o teste de funcionamento através de pressurização direta injetando fluido através de uma bomba instalada na embarcação de apoio. Foi verificado que a válvula está atuando perfeitamente, Tanto na abertura, quanto no fechamento. Após o teste inicial foi realizada a colocação de uma derivação interligando a Wing Anular a Wing de produção e a Máster Hidráulica, onde foram realizados novos testes de funcionalidade das válvulas, operando dessa vez com pressurização da plataforma. Ficando constatado que a Wing Anular abria e fechava normalmente seguindo os comandos feitos pela operação da plataforma.

**Obs:.** Durante a realização dos testes a fiscalização observou uma perda de pressão na válvula Wing Anular Possivelmente causada por um vazamento interno. A pedido da fiscalização a válvula foi deixada fechada manualmente na ANM.

**REGISTRO FOTOGRÁFICO****FOTO - 03 - VÁLVULA WING ANULAR ABERTA**

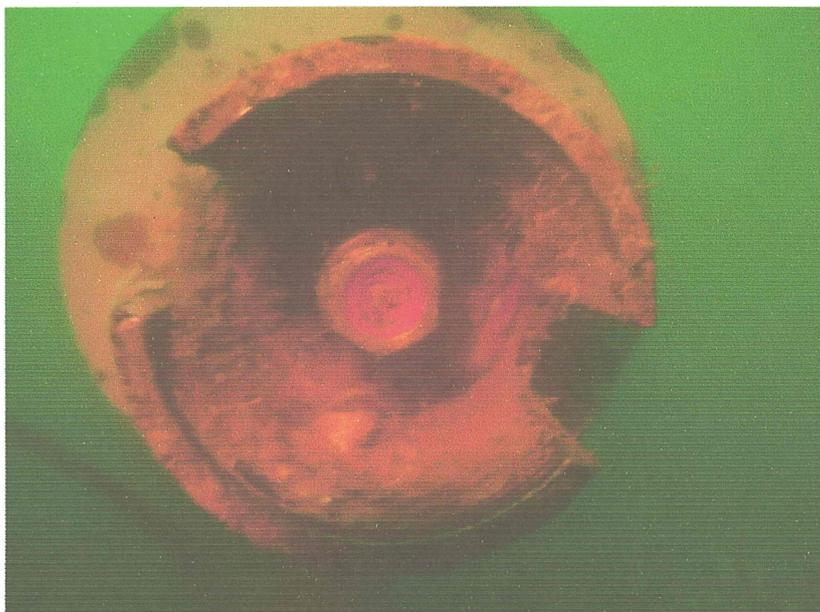
**FOTO - 04 - VÁLVULA WING DE ANULAR FECHADA**

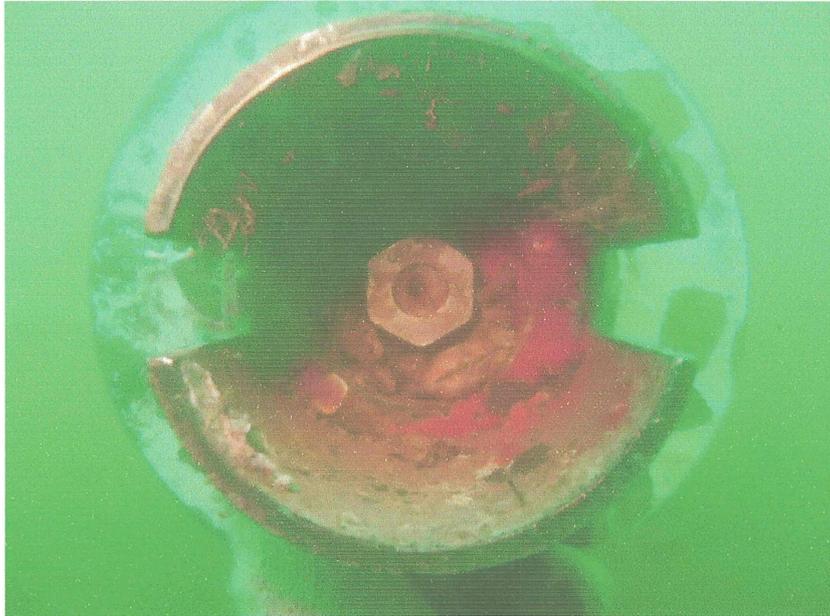
**Master Hidráulica** - Foi realizado a abertura e fechamento da válvula através de pressurização direta, com auxílio de uma bomba instalada na embarcação de apoio. Foram realizados também, os testes de abertura e fechamento de válvulas pela plataforma. Ficando constatado assim que a válvula esta operando perfeitamente tanto na abertura quanto no fechamento.

**FOTO - 05 - VÁLVULA MASTER HIDRAULICA ABERTA**

Foi instalada também uma derivação interligando a Máster Hidráulica a Wing Anular e a Wing de produção.

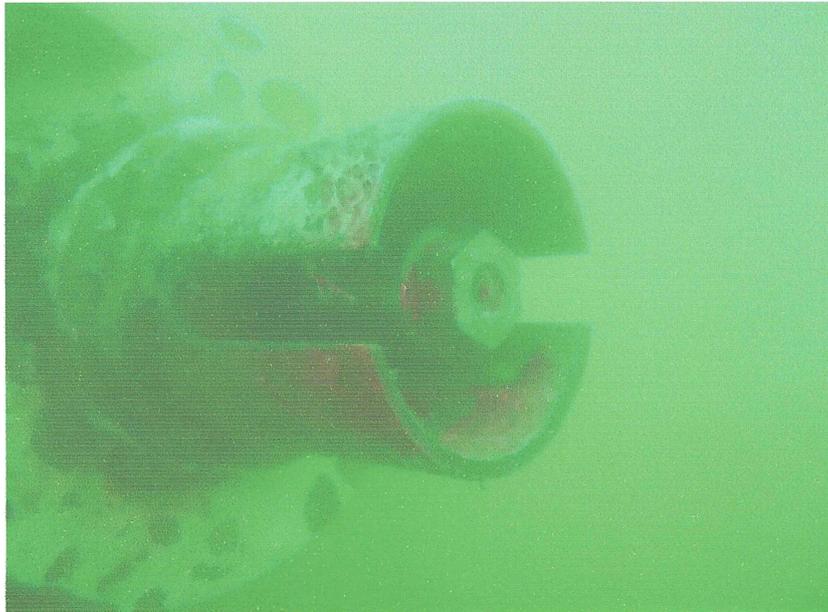
**FOTO - 06 - VÁLVULA MASTER HIDRAULICA FECHADA**
