**SERVIÇOS TÉCNICOS  
SUBMARINOS**

**RT/GETEC 09-12**

**TESTE DE FUNCIONALIDADE DE VÁLVULAS REALIZADOS NA ANM  
DO POÇO GA-64.**

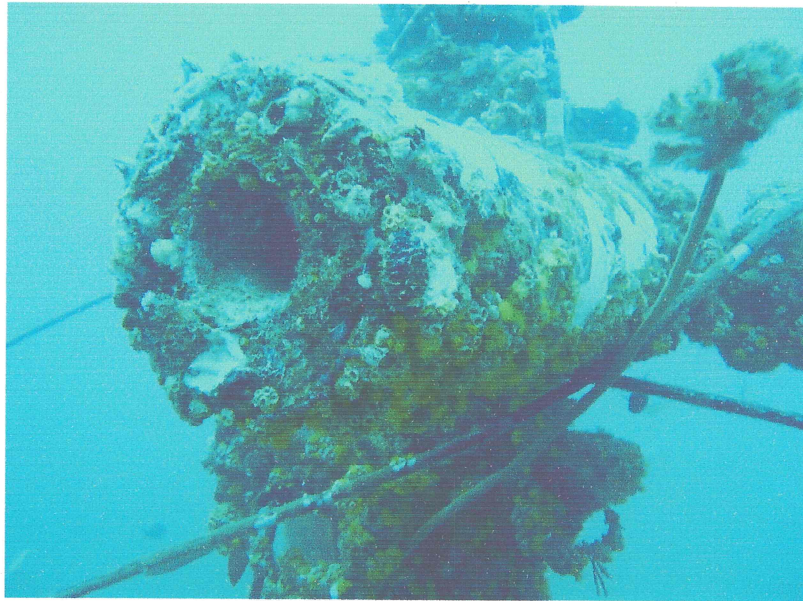
**Wing de produção** – Foi realizado a abertura e fechamento da válvula através de pressurização direta, com auxílio de uma bomba instalada na embarcação de apoio. Foram realizados também, os testes de abertura e fechamento de válvulas pelo Módulo. Ficando constatado assim que a válvula esta operando perfeitamente tanto na abertura quanto no fechamento.

**FOTO - 01 - VÁLVULA WING DE PRODUÇÃO ABERTA**

Foi instalada também uma derivação interligando a Wing de Produção a Wing Anular e a Máster Hidráulica.

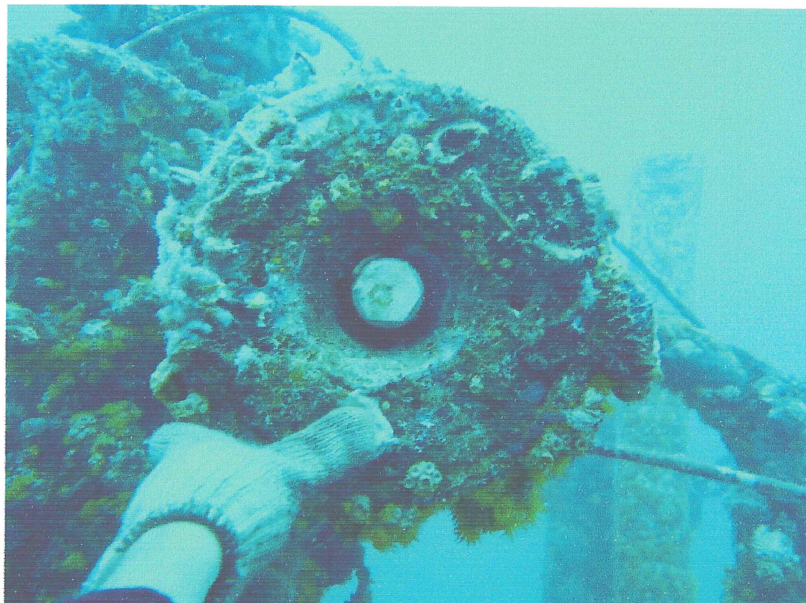
**FOTO - 02 - VÁLVULA WING DE PRODUÇÃO FECHADA**

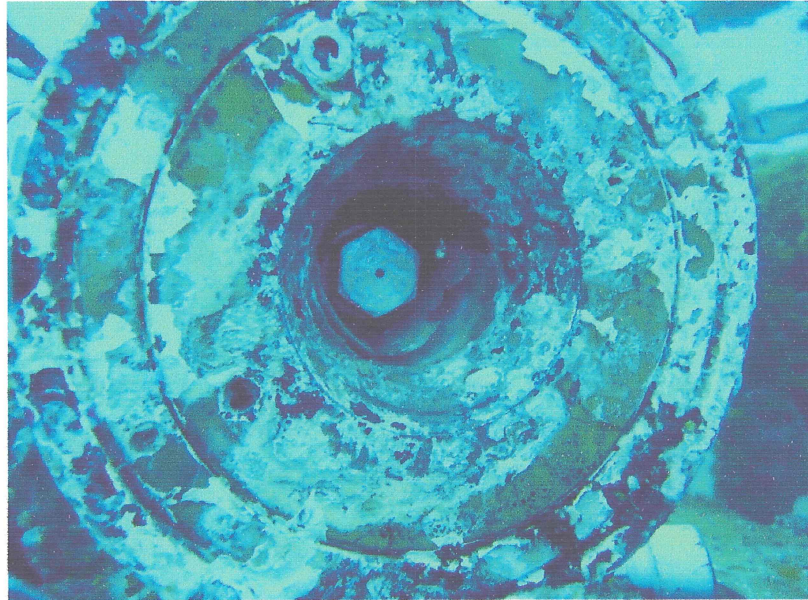
**Wing Anular** – Foi realizado a abertura e fechamento da válvula através de pressurização direta, com auxílio de uma bomba instalada na embarcação de apoio. Foram realizados também, os testes de abertura e fechamento de válvulas pelo Módulo. Ficando constatado assim que a válvula esta operando perfeitamente tanto na abertura quanto no fechamento. Foi instalada também uma derivação interligando a Wing Anular a Máster Hidráulica e a Wing de produção.

**FOTO - 03 - VÁLVULA WING ANULAR ABERTA**

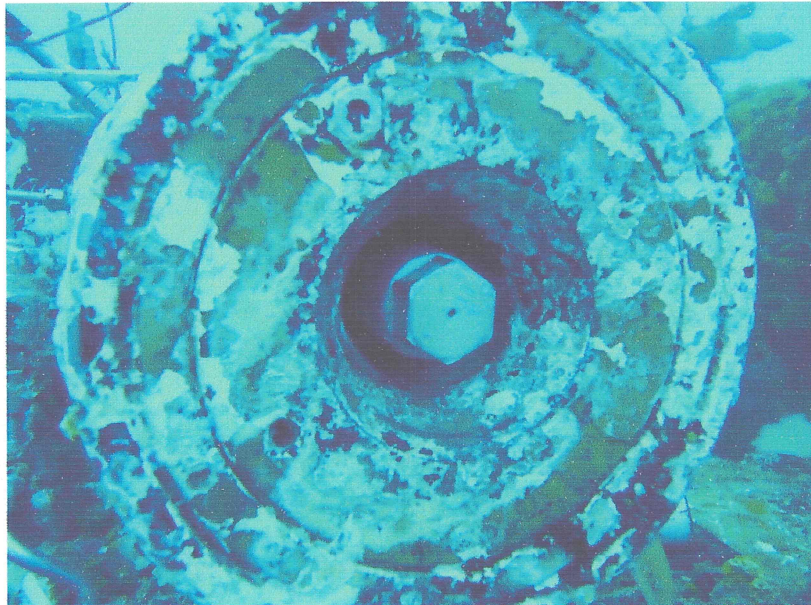
**FOTO - 04 - VÁLVULA WING ANULAR FECHADA**

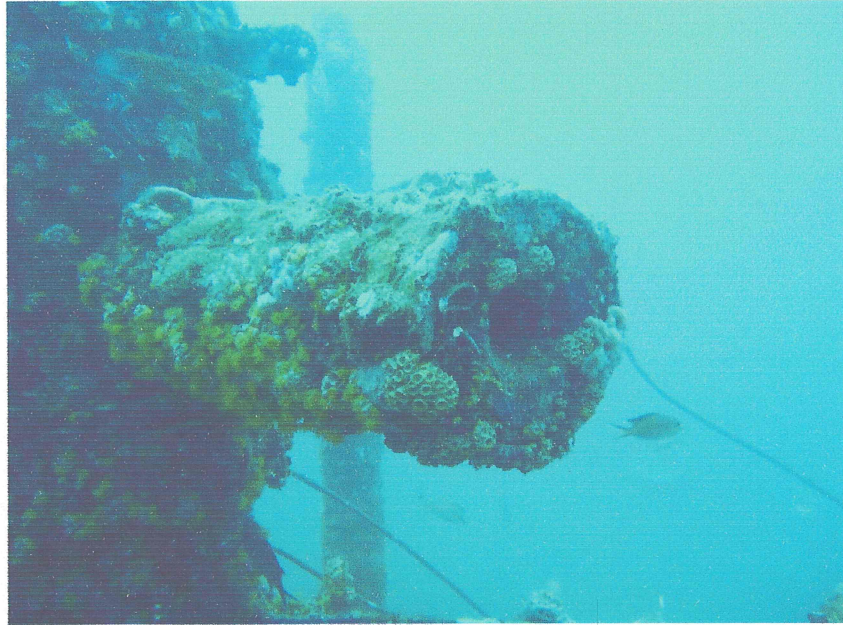
**Master Hidráulica** - Foi realizado a abertura e fechamento da válvula através de pressurização direta, com auxílio de uma bomba instalada na embarcação de apoio. Foram realizados também, os testes de abertura e fechamento de válvulas pelo Módulo. Ficando constatado assim que a válvula esta operando perfeitamente tanto na abertura quanto no fechamento.

**FOTO - 05 - VÁLVULA MASTER HIDRÁULICA ABERTA**

Foi instalada também uma derivação interligando a Máster Hidráulica a Wing Anular e a Wing de produção.

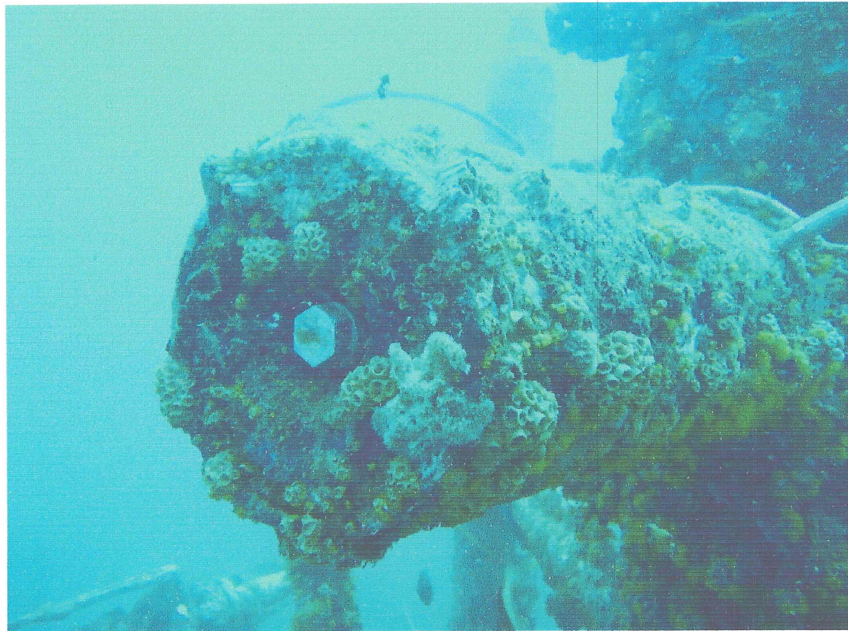
**FOTO - 06 - VÁLVULA MASTER HIDRÁULICA FECHADA**
