**Inspeção Visual para Nível de
Coral Sol**

Inspeção Subaquática Nº 004-2018

Gran Energia

Olympia I

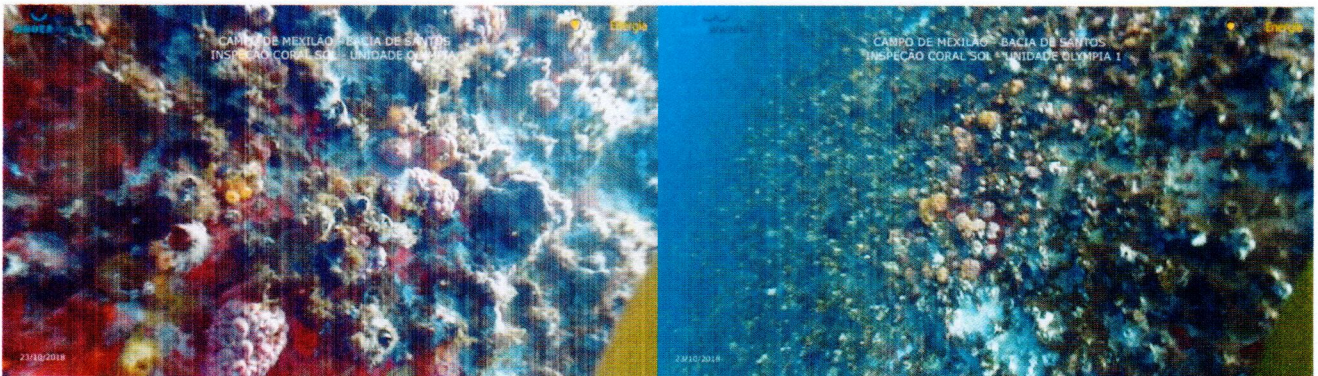
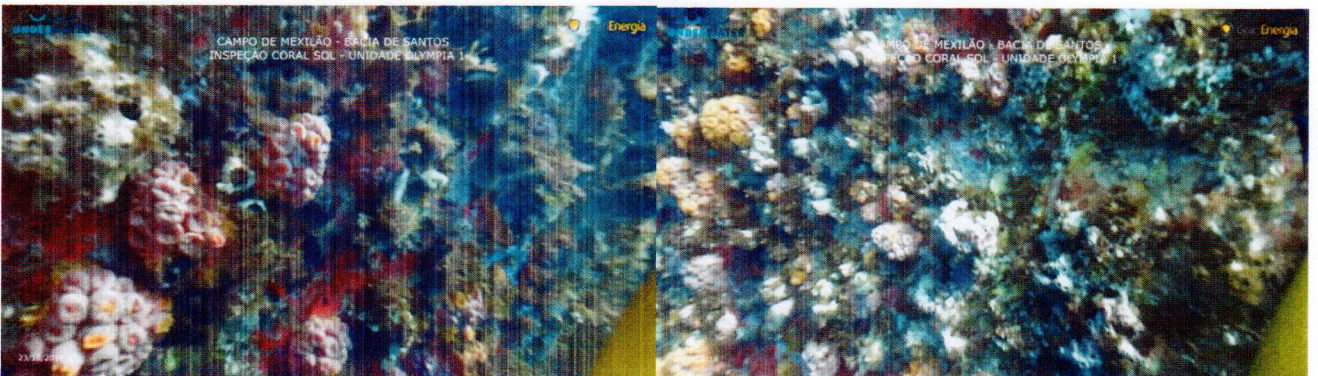
REGISTRO FOTOGRÁFICO PHOTOGRAFIC REPORT	
EMBARCAÇÃO: VESSEL:		FOTOS Nº: PHOTOS Nº:	LOCALIZAÇÃO: LOCATION:
OLYMPIA I		4	BACIA DE SANTOS
DATA DA FOTO: DATE OF PHOTO:		FOLHA: SHEET:	ESPECIFICAÇÃO: SPECIFICATION:
23 - 24/10/2018		03 - 04	OFF SHORE

Foi realizada inspeção visual com utilização de ROV Classe 1 para verificação de existência de colônias de Coral Sol no casco da embarcação.
