## 5.4. Passivos Ambientais

### 5.4.1. Passivo Ambiental - Bahia Marina

#### 5.4.1.1. Análise das Imagens

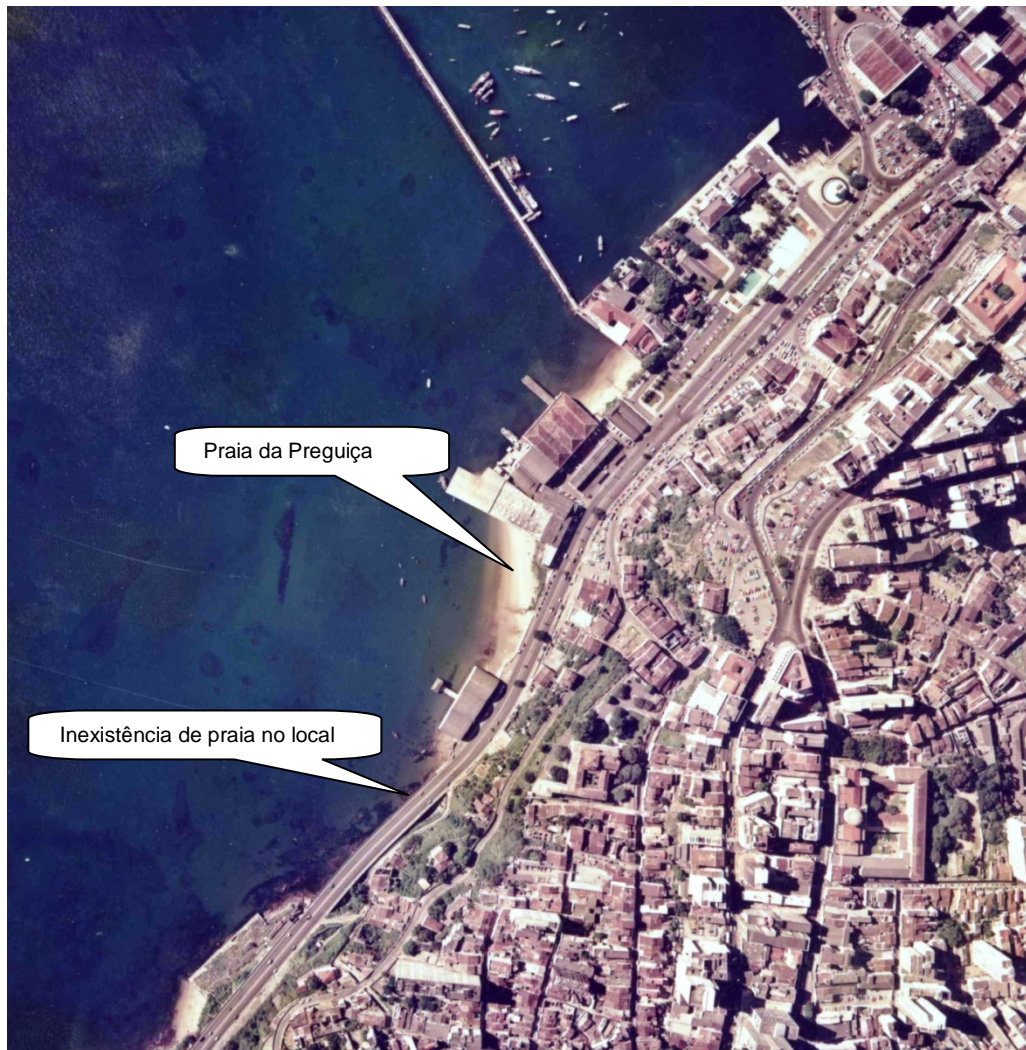
**FIGURA 5.4.1-1– Situação da área em 1976. Fonte da Imagem: CONDER, 1976.**

COMENTÁRIO: Imagem de 1976 da CONDER, antes da construção da Bahia Marina, mostrando a Praia da Preguiça. Não existia o aterro e nem o quebra-mar do empreendimento.

A **FIGURA 5.4.1-1** acima ilustra a situação antes da construção da Bahia Marina em 1976. Verifica-se a presença de areia na Praia da Preguiça, que constituía o local de lazer da população do entorno no momento. Também é evidente a ausência de acúmulo de areia no local que atualmente correspondente ao limite norte do atual aterro hidráulico do empreendimento.

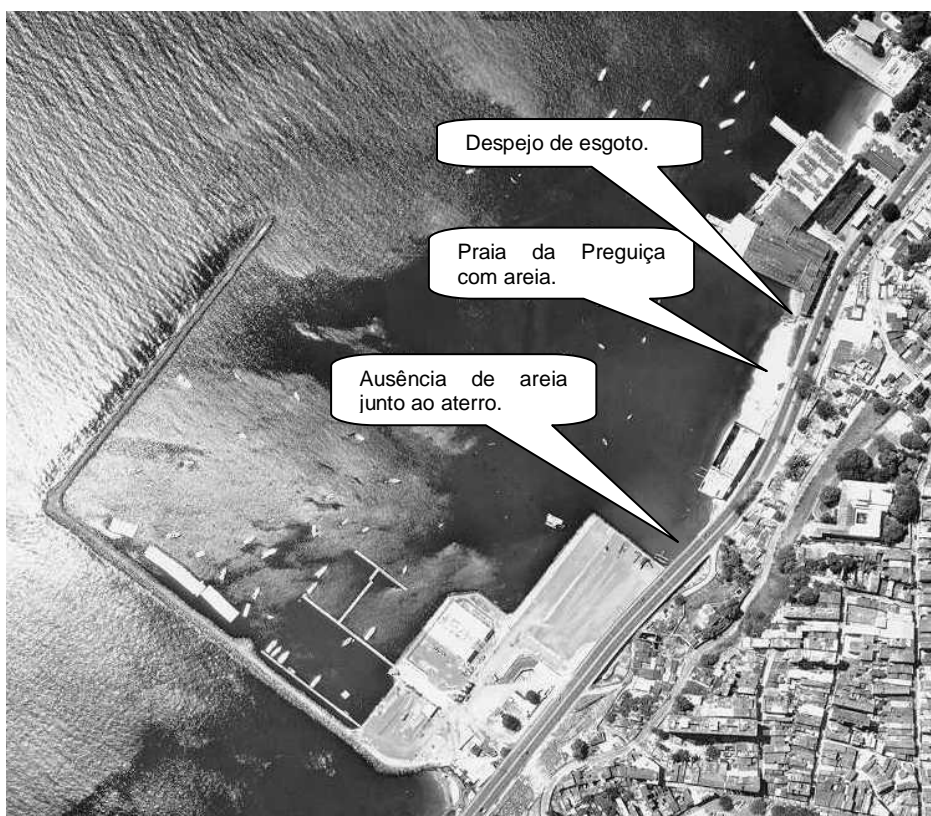
**FIGURA 5.4.1-2 – Situação da área em agosto de 1998. Fonte da Imagem: CONDER, 1998.**

COMENTÁRIO: Situação da Praia da Preguiça em 1998 – Logo após o término da obra de construção da Bahia Marina. Observa-se a presença de areia na Praia da Preguiça e a ausência de areia junto ao aterro da Bahia Marina, conforme destacado na imagem.

A **FIGURA 5.4.1-2** acima ilustra a situação logo após a construção da Bahia Marina em agosto de 1998. Verifica-se a presença de areia na Praia da Preguiça, que constituía o local de lazer da população do entorno no momento. Pode-se observar que em relação à imagem de 1976 (**FIGURA 5.4.1-1**) a areia da praia sofreu rotação para sudeste. Evidencia-se também a ausência de areia junto ao aterro hidráulico da Bahia Marina. Também é evidente o despejo de esgotos domésticos “*in natura*” que então ocorria na Praia da Preguiça. Esclarece-se, ainda, que tal despejo não tinha nenhuma relação com o empreendimento.

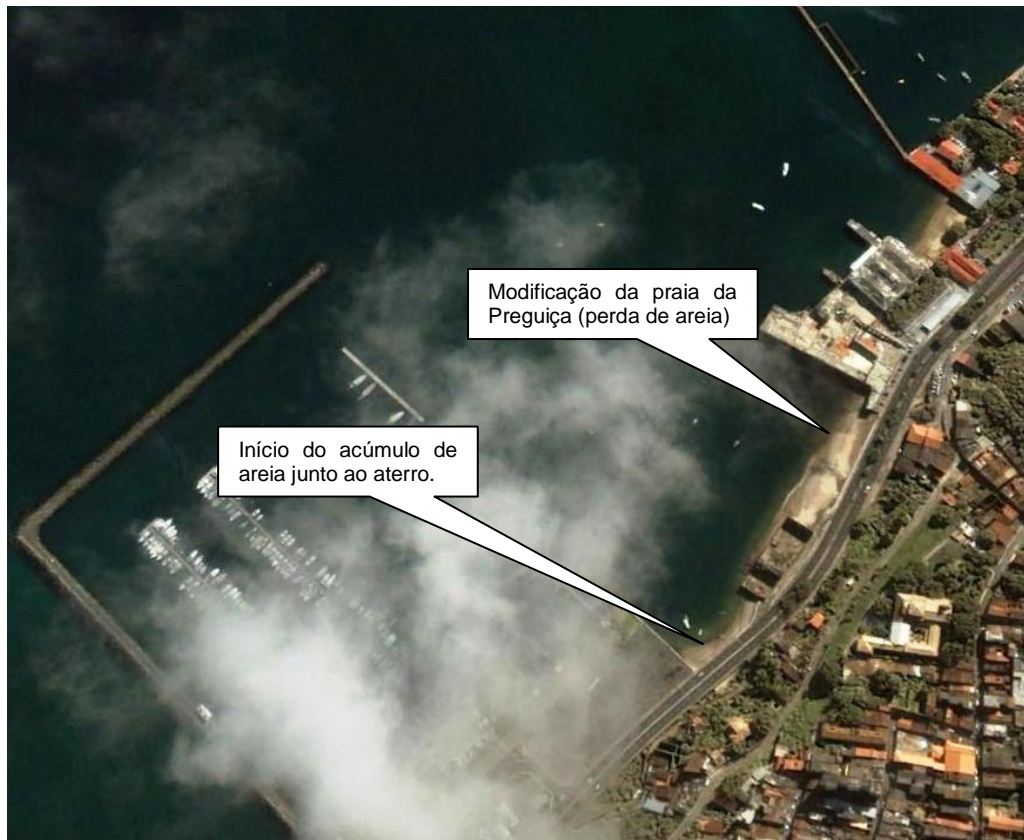
**FIGURA 5.4.1-3 – Situação da área em outubro de 2001. Imagem de 06/10/2001.**

COMENTÁRIO: Em outubro de 2001, verifica-se o andamento do processo de transferência da areia da Praia da Preguiça para a área junto ao aterro do empreendimento, com o início da formação de uma praia nesta última localidade.

A **FIGURA 5.4.1-3** acima ilustra a situação cerca de três anos após a construção da Bahia Marina. Verifica-se a perda de areia na Praia da Preguiça, que constituía o local de lazer da população do entorno no momento. Evidencia-se também o acúmulo de areia junto ao aterro hidráulico da Bahia Marina.

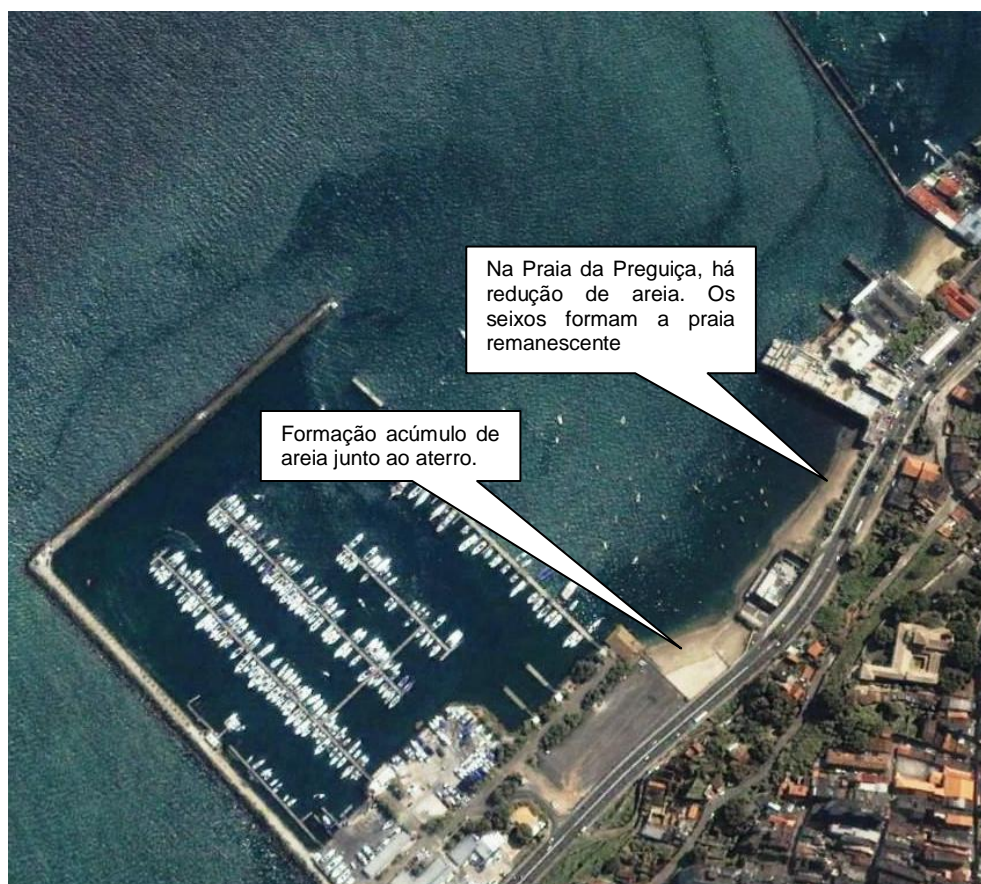
**FIGURA 5.4.1-4 – Situação da área em agosto de 2006. Imagem de 20/08/2006.**

COMENTÁRIO: Em 20/08/2006 na Praia da Preguiça é evidente a perda da areia. Lá permanecem os seixos que sempre constituíram esta praia. Junto ao aterro do empreendimento, o crescimento da praia que consiste na areia transferida desde a Praia da Preguiça é evidente.

A **FIGURA 5.4.1-4** acima ilustra a situação cerca de oito anos após a construção da Bahia Marina. Verifica-se que a Praia da Preguiça perdeu parcela considerável da areia, permanecendo os seixos que originalmente estavam misturados com a areia. Esclarece-se que os seixos não foram transportados para a direção do aterro devido à sua massa, de tal forma que o transporte afetou apenas a fração mais fina dos sedimentos (areia). Por outro lado, junto ao aterro hidráulico da Bahia Marina, o acúmulo de areia se consolida entre a estrutura do aterro hidráulico e o terreno do atual Restaurante Amado.

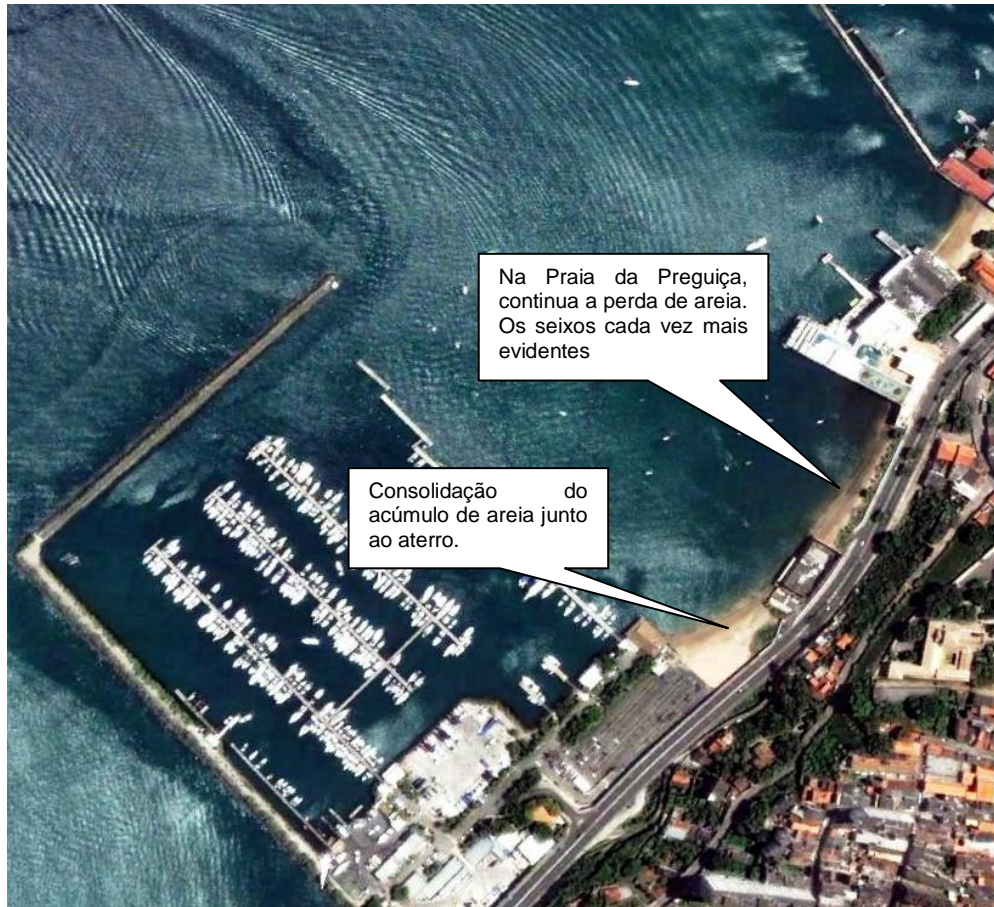
**FIGURA 5.4.1-5 – Situação da área em fevereiro de 2009. Imagem de 28/02/2009. Fonte: Google Earth, 2014.**

COMENTÁRIO: Em 28/02/2009 observa-se o afinamento progressivo da Praia da Preguiça e ao mesmo tempo a consolidação da praia junto ao aterro do empreendimento.

A **FIGURA 5.4.1-5** acima ilustra a situação cerca de onze anos após a construção da Bahia Marina. Verifica-se o final do processo de transferência da areia, com ausência gradual da areia na Praia da Preguiça. Por outro lado, junto ao aterro hidráulico da Bahia Marina, o acúmulo de areia está consolidado entre a estrutura do aterro hidráulico e o terreno do atual Restaurante Amado.

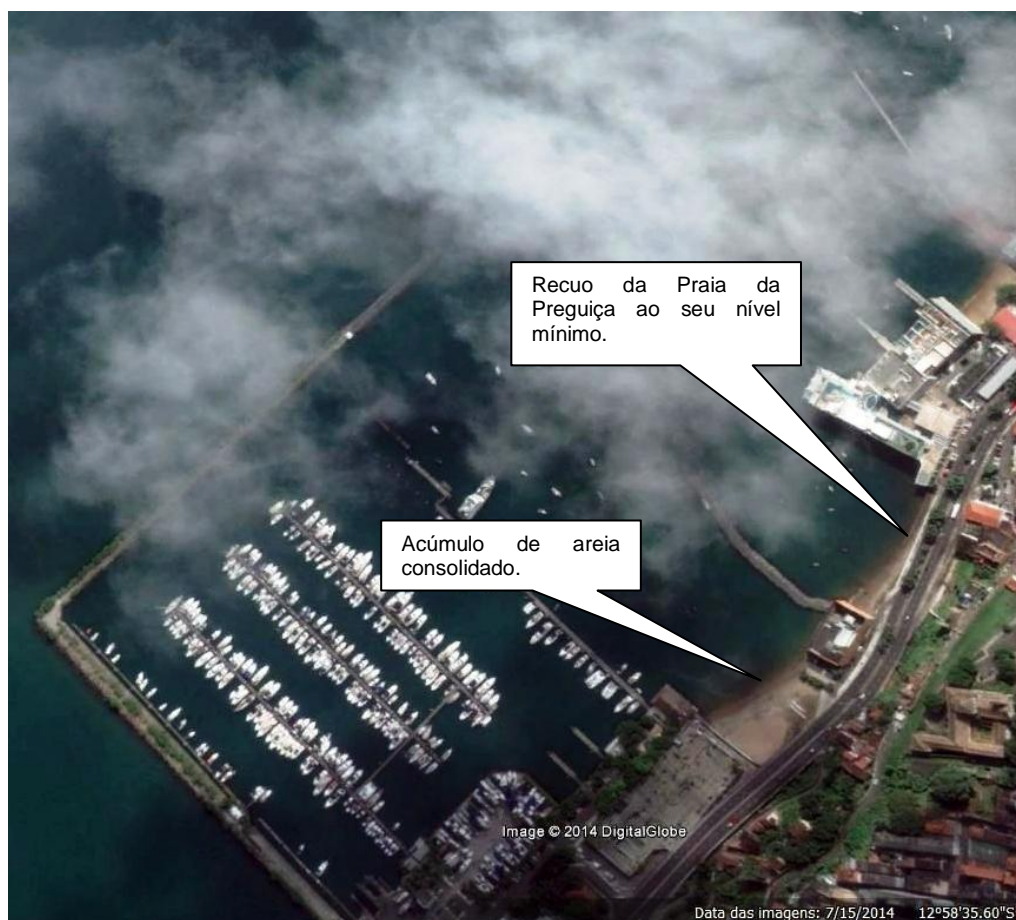
**FIGURA 5.4.1-6 – Situação da área em julho de 2014. Imagem de 15/07/2014.**  
**Fonte: Google Earth, 2014.**

COMENTARIO: Situação em 15/07/2014, após a construção de parte do novo quebra-mar. Esta ocorreu após o término da construção da Bahia Marina, onde praticamente toda a areia passou desde a Praia da Preguiça para a nova praia formada entre o aterro do empreendimento e o Restaurante Amado.

A **FIGURA 5.4.1-6** acima ilustra a situação cerca de 16 anos após a construção da Bahia Marina. Verifica-se que a Praia da Preguiça atinge a sua largura mínima, sendo sustentada apenas pelos seixos. O acúmulo de areia está consolidado e permanece estável entre a estrutura do aterro hidráulico e o terreno do atual Restaurante Amado. O novo quebra-mar do empreendimento divide os dois locais.

- e) Estudos realizados atestaram a necessidade de uma estrutura de modo a permitir que a areia fosse recolocada na Praia da Preguiça, garantindo-se sua permanência no local, evitando-se seu retorno para área próxima ao aterro (obras de complementação do quebra-mar existente/LI nº 854/2012).
