RELATÓRIO DE VISTORIA Nº 06/2012 - COPAH/CGTMO/DILIC/IBAMA

Assunto: Vistoria realizada na área do Porto de São Sebastião para acompanhamento das condicionantes da Licença de Operação nº 908/10 e Licença de Instalação nº 806/11.

Processos: Porto de São Sebastião – regularização. Processo nº 02001.003974/2005-83.

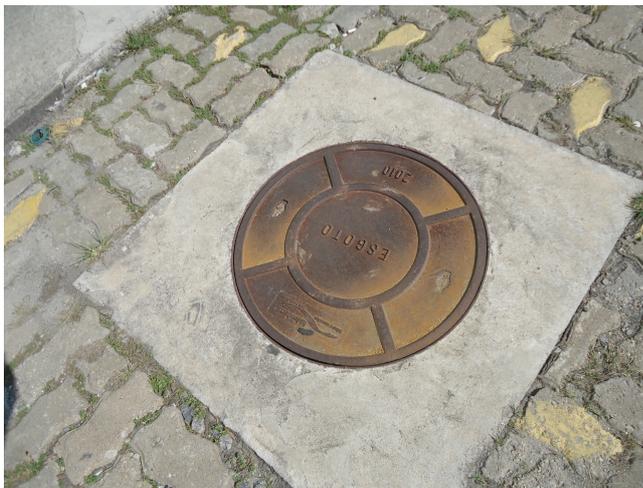
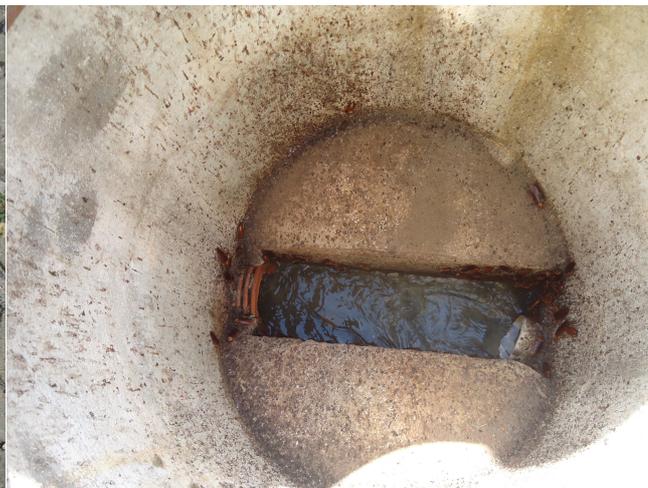
Durante a vistoria, o empreendedor apresentou o projeto e o descritivo técnico da rede coletora de esgotos do porto. Também foram observadas pela equipe de vistoria diversas caixas de passagem próximas aos banheiros. Numa delas, localizada ao lado do cais de atracação, foi verificado o funcionamento da rede coletora instalada (Figuras 2 e 3).

Figura 2 – Sistema de coleta de efluentes domésticos implantada no porto.

Figura 3 – Sistema de coleta de efluentes domésticos implantada no porto.

funcionamento, sendo interligada à rede coletora pública da SABESP. No entanto, tal verificação realizada na vistoria não exige o empreendedor de apresentar o projeto da rede coletora de esgotos do porto, indicando claramente os pontos de geração de efluentes e o ponto de interligação com o sistema da SABESP.

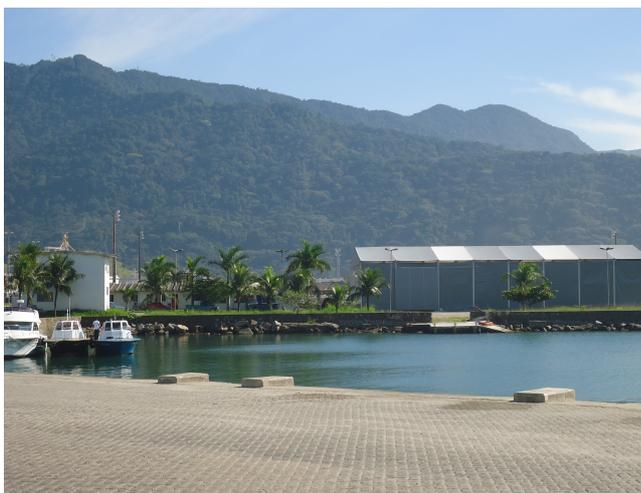
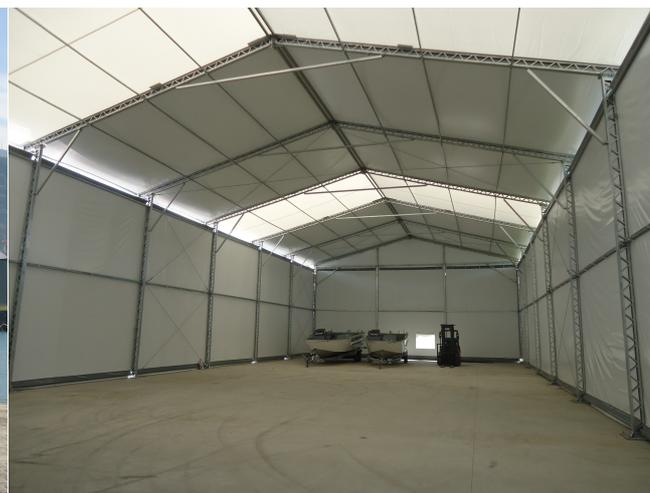
Atualmente, a estrutura física para atendimento a emergências compreende um grande galpão instalado na extremidade do Pátio 2, contendo duas lanchas de 26 pés (Figuras 4 e 5), e um escritório administrativo, incluindo sala de reuniões, refeitório, banheiro e utensílios de limpeza (Figura 6). A saída do galpão se localiza bem próxima à rampa para lançamento da lancha no mar (Figura 7).

Figura 4 – Galpão para armazenamento dos equipamentos e materiais de resposta a emergências.

Figura 5 – Galpão para armazenamento dos equipamentos e materiais de resposta a emergências.

Diante do exposto, esta equipe conclui que é de grande urgência a aquisição de todos os materiais indicados no PEI, os quais devem estar disponíveis no galpão montado para esta finalidade, bem como o treinamento e capacitação dos funcionários responsáveis pelo atendimento a emergências.

Dessa forma, o empreendedor deverá encaminhar informações atualizadas sobre a aquisição dos equipamentos, incluindo a comprovação da licitação executada. Também deverá informar ao IBAMA o momento em que todos os equipamentos estiverem disponíveis no porto. Sugere-se o mês de setembro para o agendamento de data para a realização de um exercício completo de atendimento a um cenário de derramamento de óleo no mar.

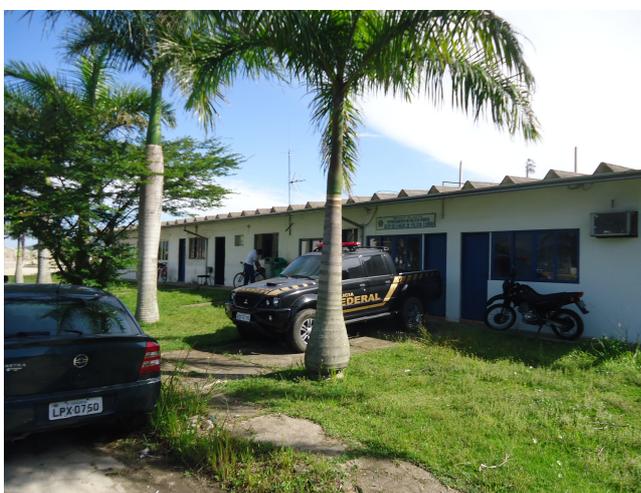
Figura 6 – Prédio onde está localizado o escritório de combate a emergências

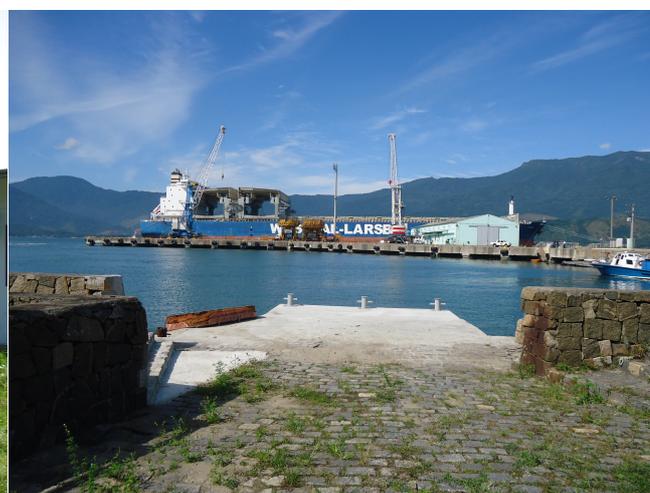
Figura 7 – Rampa de acesso ao mar

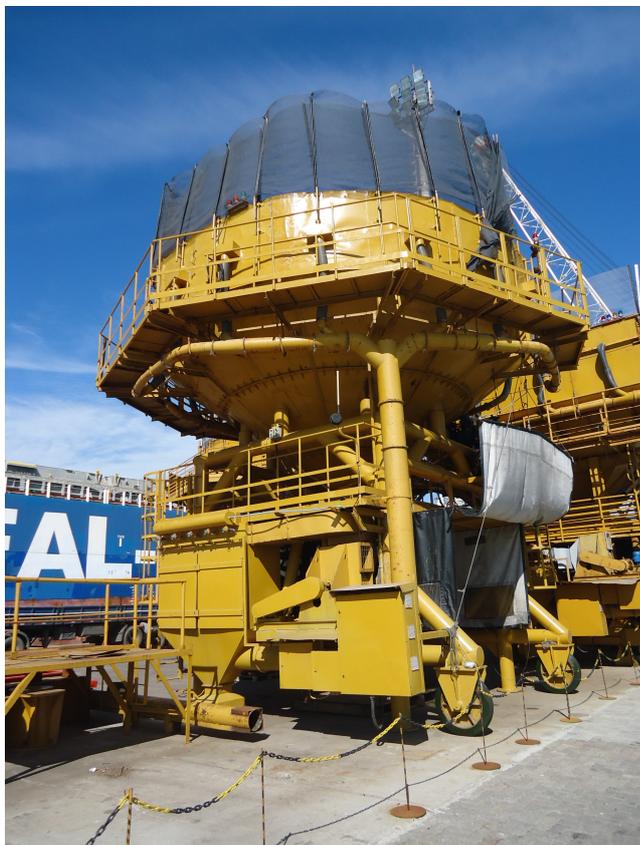
Figura 8 – Moega para recepção dos graneis sólidos. Observar a tela de proteção na borda superior e filtro de manga na parte inferior esquerda.

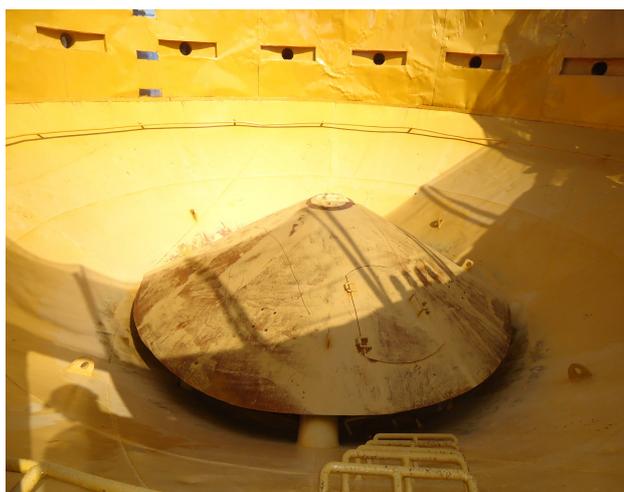
Figura 9 – Declividade e “chapéu chinês” desenvolvidos através de estudos técnicos, em função da densidade do produto.

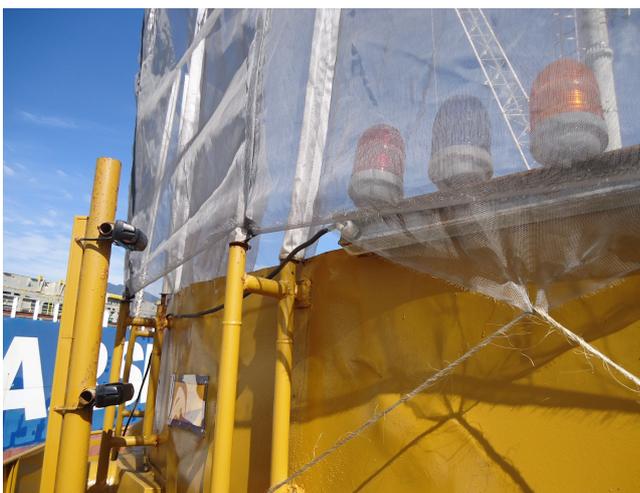
Figura 10 – Tela de proteção, sensores (lateral esquerda) e alarmes visuais para indicação da altura correta de abertura do *grab*.

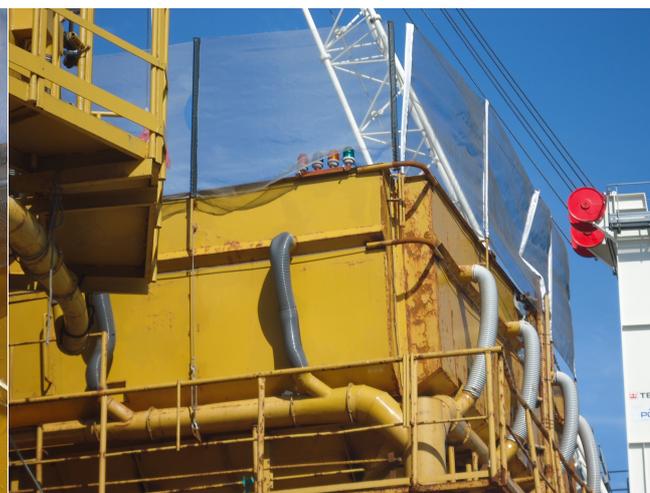
Figura 11 – Sistema de tubulações para captação do material particulado na borda da moega, com presença do filtro de manga na extremidade.

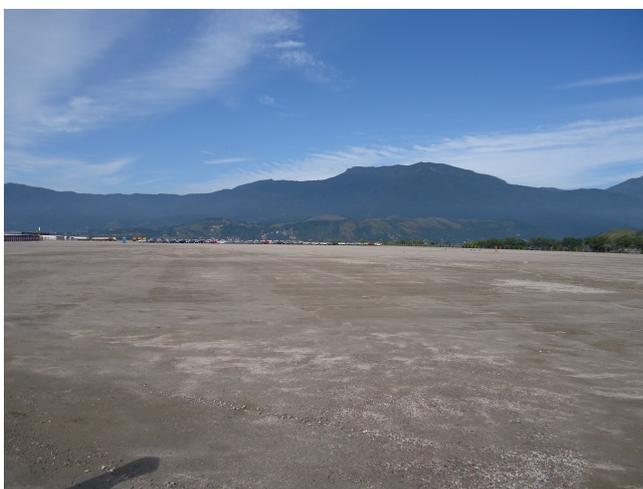
Figura 12 – Área do Pátio 3: limpa, nivelada e compactada.

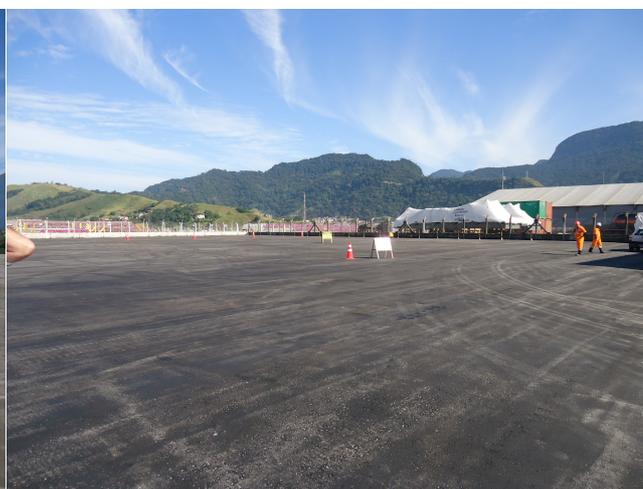
Figura 13 – Área do Pátio 3 onde seria instalado um dos galpões: em fase final de impermeabilização com manta asfáltica.

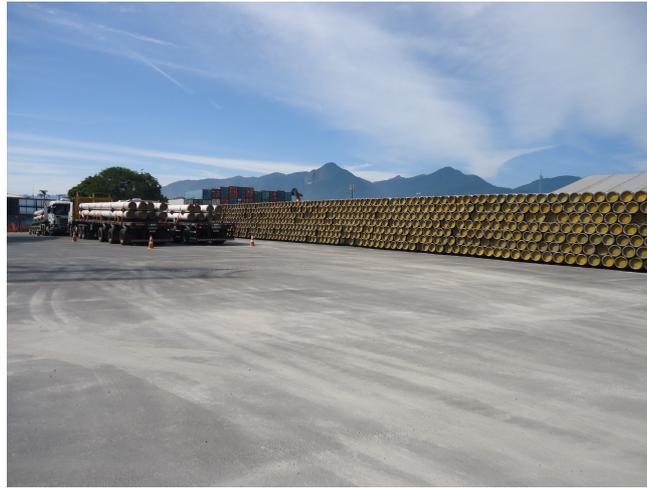
Figura 14 – Área do Pátio 3 onde seria instalado o outro galpão: impermeabilização concluída, área utilizada para armazenamento de tubos de plataformas petrolíferas.

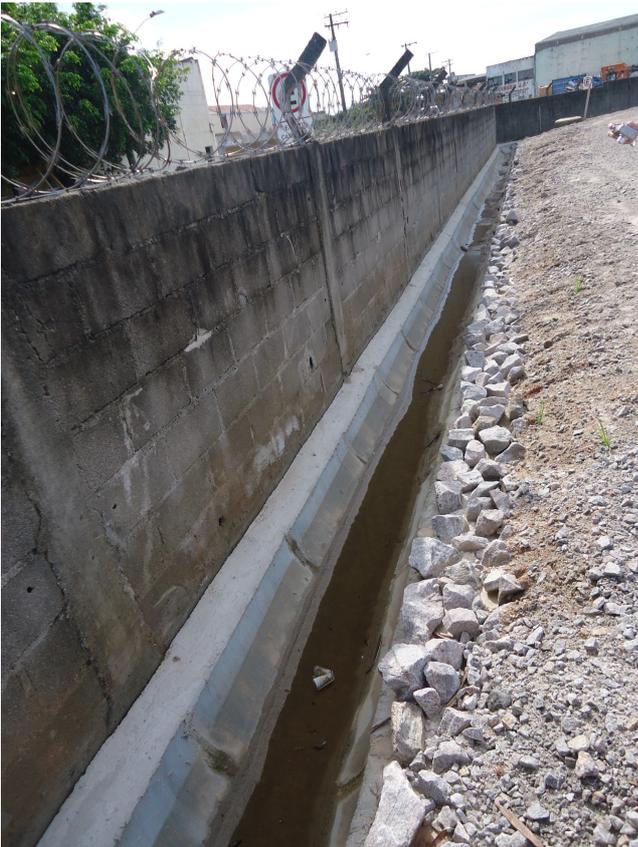
Figura 15 – Sistema de drenagem do Pátio 3.

É importante informar que foi observada uma grande quantidade de areia nas calhas de drenagem (Figura 15). De acordo com o empreendedor, não foram instaladas caixas de retenção de areia ao longo do sistema de drenagem, sendo que o acúmulo de areia seria resultado da movimentação do solo recente no Pátio 3. Dessa forma, essa equipe recomenda o monitoramento visual das calhas de drenagem e do ponto de lançamento com o objetivo de avaliar e limpar possíveis pontos de obstrução. Esse monitoramento deverá ser realizado no âmbito do Programa de Monitoramento de Efluentes, da LO 908/10, com a apresentação de relatório fotográfico. Em função do resultado poderão ser solicitadas medidas para minimização do carreamento de areia para o sistema de drenagem.

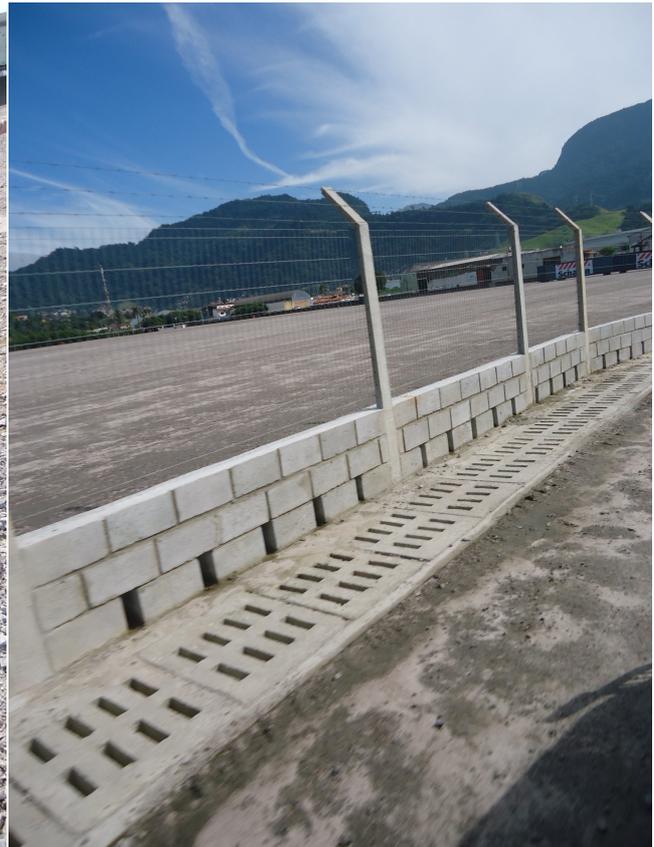
Figura 16 – Sistema de drenagem do Pátio 3.

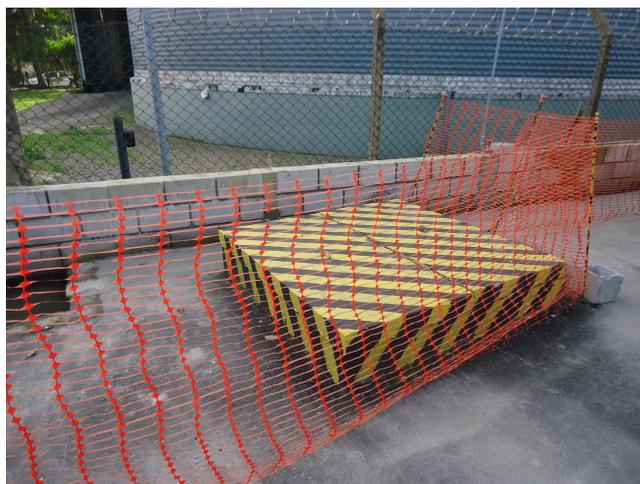
Figura 17 – Separador de água e óleo.

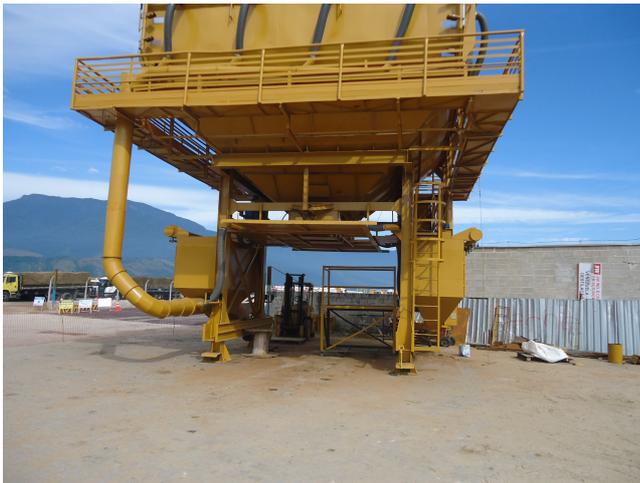
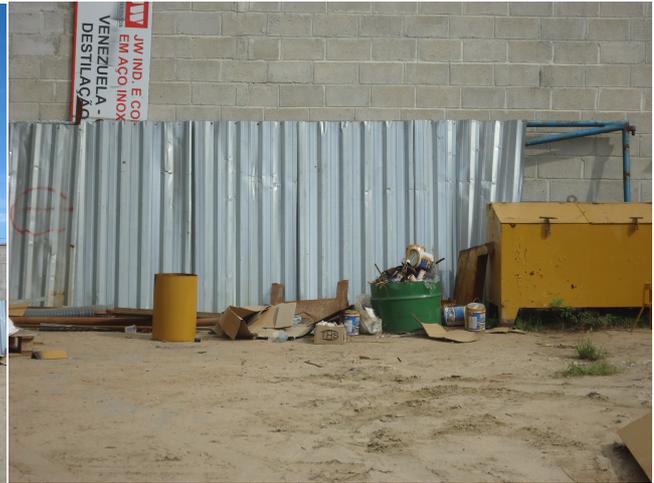
No entanto, no momento da vistoria estava sendo realizada a manutenção de uma moega, próxima à área dos armazéns, em local inapropriado (sem uma adequada impermeabilização e canaletas com separador água e óleo), sem uma adequada sinalização, e praticando de forma incorreta o gerenciamento de resíduos (Figuras 18 e 19).

Figura 18 – Local inadequado para realização de manutenção de uma moega.

Figura 19 – Gerenciamento inadequado de resíduos gerados na manutenção.

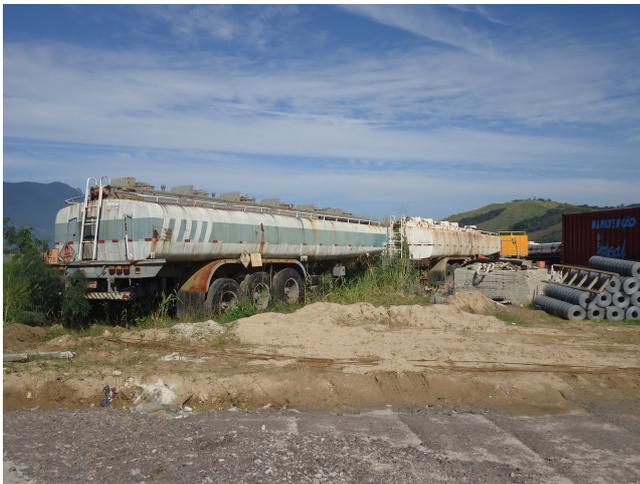
Também foi observado durante a vistoria a presença de sucata de caminhões em área inapropriada. De acordo com o empreendedor, o porto está aguardando liberação dos órgãos competentes. No entanto, esse mesmo problema foi detectado durante a auditoria ambiental realizada em janeiro de 2011. Essa equipe recomenda, portanto, que o empreendedor providencie com urgência a liberação desse material junto aos órgãos competentes para que o mesmo seja destinado de forma ambientalmente adequada (Figura 20).

Figura 20 – Sucata de caminhões em área inadequada.

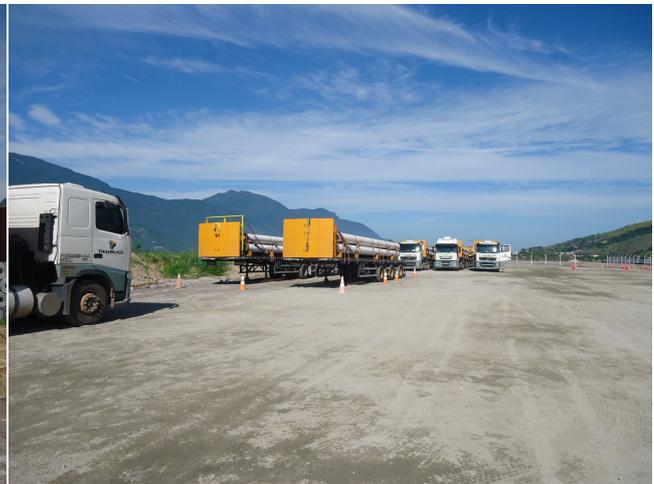
Por fim, também foi observado que parte da área destinada ao estacionamento de caminhões não é adequadamente impermeabilizada. Tal fato pode acarretar na contaminação do solo, caso ocorra algum tipo de vazamento dos caminhões (Figura 21).

Figura 21 – Caminhões estacionados em área não impermeabilizada.

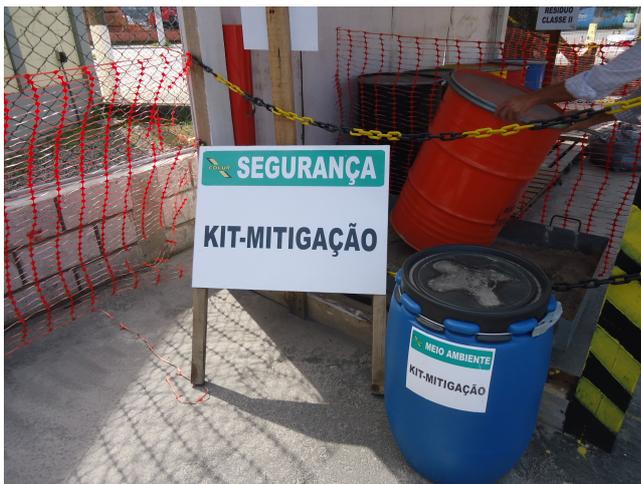
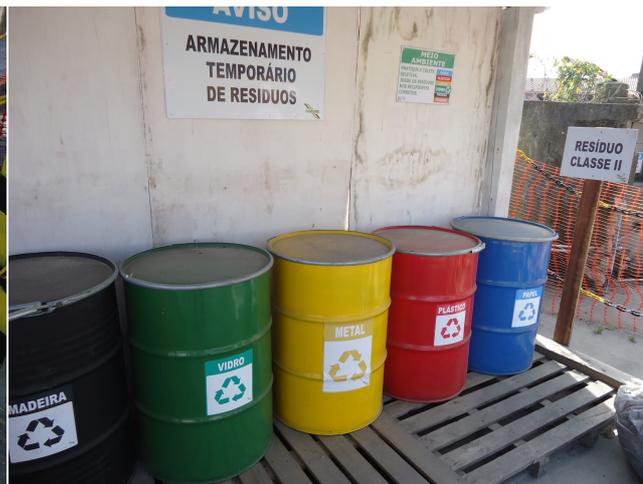
Figura 22 – Sistema adequado de gerenciamento de resíduos na área onde foi implantada a manta asfáltica.

Figura 23 – Sistema adequado de gerenciamento de resíduos na área onde foi implantada a manta asfáltica.

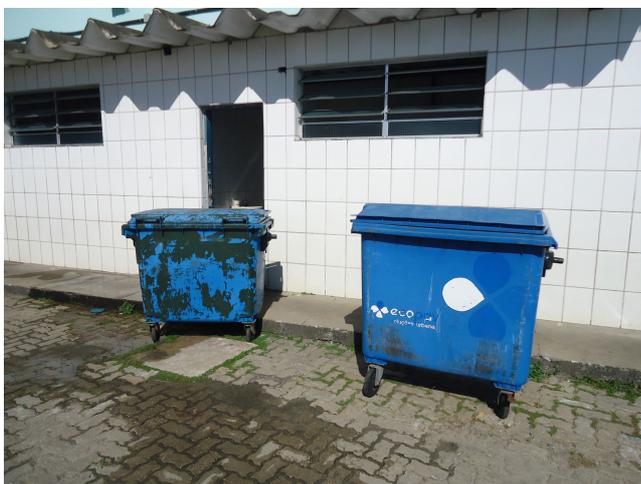
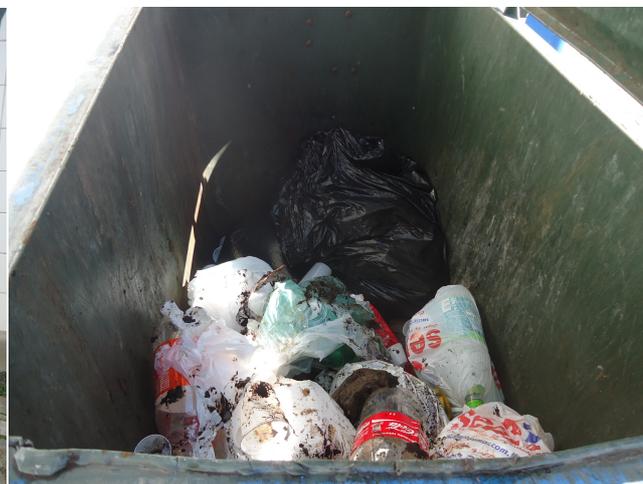
No entanto, em outras áreas, como por exemplo, na área que estava sendo realizada a manutenção da moega (Figura 21) ou na área próxima ao prédio do cais (Figuras 24 e 25), foi constatado um precário gerenciamento dos resíduos, com ausência de coletores apropriados (separados por cor em função do tipo do resíduo), onde diversos tipos de resíduos eram misturados.

Figura 24 – Contentores sem identificação onde os resíduos são misturados.

Figura 25 – Contentores sem identificação onde os resíduos são misturados.

Tal fato demonstra que cada operador portuário segue sua “convicção ambiental”, não havendo um controle e gerenciamento adequado do porto. É importante ressaltar que nesse caso, se mostra viável a implantação de uma central de resíduos, onde os operadores portuários armazenariam temporariamente seus resíduos até uma quantidade economicamente viável para ser transportado, permitindo um maior controle e redução de custos do porto. De qualquer forma, é importante lembrar que a autoridade portuária é corresponsável por qualquer irregularidade identificada, mesmo sendo na área de atuação de um operador portuário.

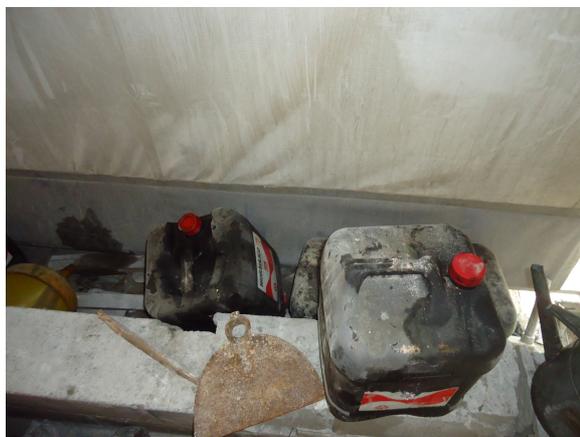
No entanto, é importante destacar que o porto manipula produtos perigosos, como por exemplo, óleo lubrificante para manutenção de maquinários. Nesse sentido, foi observado um inadequado gerenciamento desses produtos na área interna de um dos galpões. No mesmo local foram dispostos galões com óleo e galões vazios (resíduos), sem identificação e desprotegidos em caso de vazamentos (Figura 26).

Figura 26 – Galões de óleo lubrificante cheios e outros vazios (resíduos) dispostos de forma inadequada.

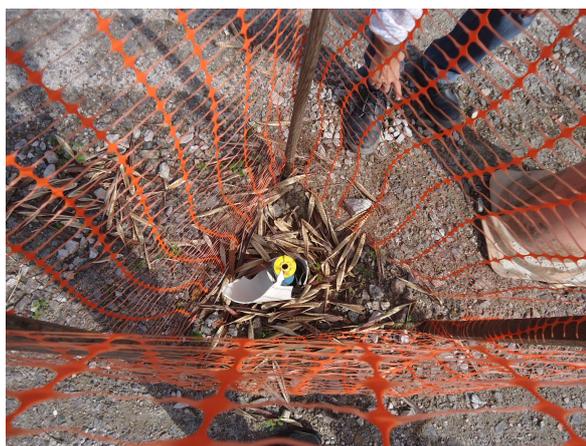
A área desativada de transbordo de lixo, localizada no Pátio 3, foi limpa e compactada, no âmbito da LI 806/11. O monitoramento está sendo realizado através de 17 poços e acompanhado pela CETESB e pelo IBAMA, no âmbito da LO 908/10 (Figura 29). O empreendedor informou que a contaminação verificada no lençol freático se deve ao material utilizado para construção do aterro, há muitos anos, uma vez que os mesmos contaminantes foram verificados no poço de *background*.

Figura 29 – Poço de monitoramento.

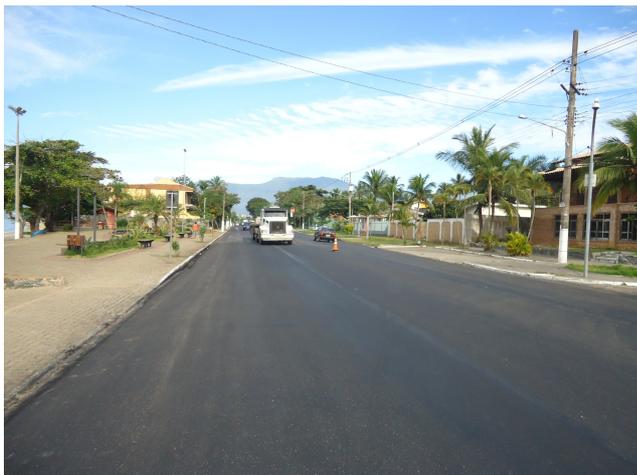
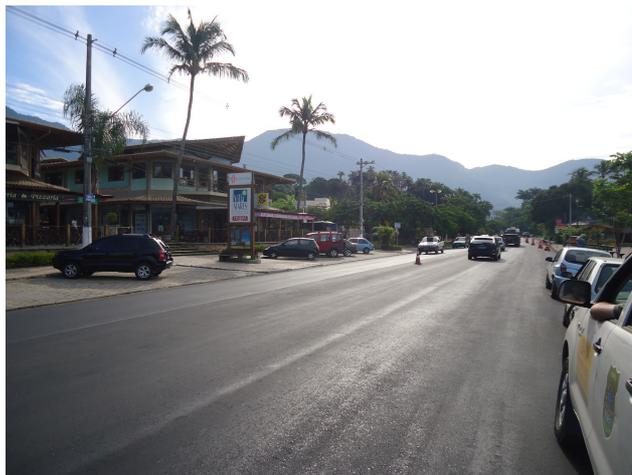
Figura 30 – Asfalto da via de acesso sendo recuperado.

Figura 31 – Asfalto da via de acesso sendo recuperado.

Os veículos pesados com origem/destino ao porto passam pela avenida central de São Sebastião, que está sendo recuperada com a colocação de nova camada asfáltica (Figuras 30 e 31). Com o objetivo de minimizar os impactos do tráfego de veículos de carga pesada sobre a área urbana de São Sebastião, esta equipe recomenda que o empreendedor execute o Programa de
