PLANO BÁSICO AMBIENTAL PORTO SUL

ELABORAÇÃO DO PLANO BÁSICO AMBIENTAL DO
PORTO SUL E DOS ESTUDOS COMPLEMENTARES
NECESSÁRIOS À SOLICITAÇÃO DA SUA LICENÇA
DE IMPLANTAÇÃO

PROGRAMA DE MONITORAMENTO DE RUÍDOS E VIBRAÇÕES

Abril de 2014

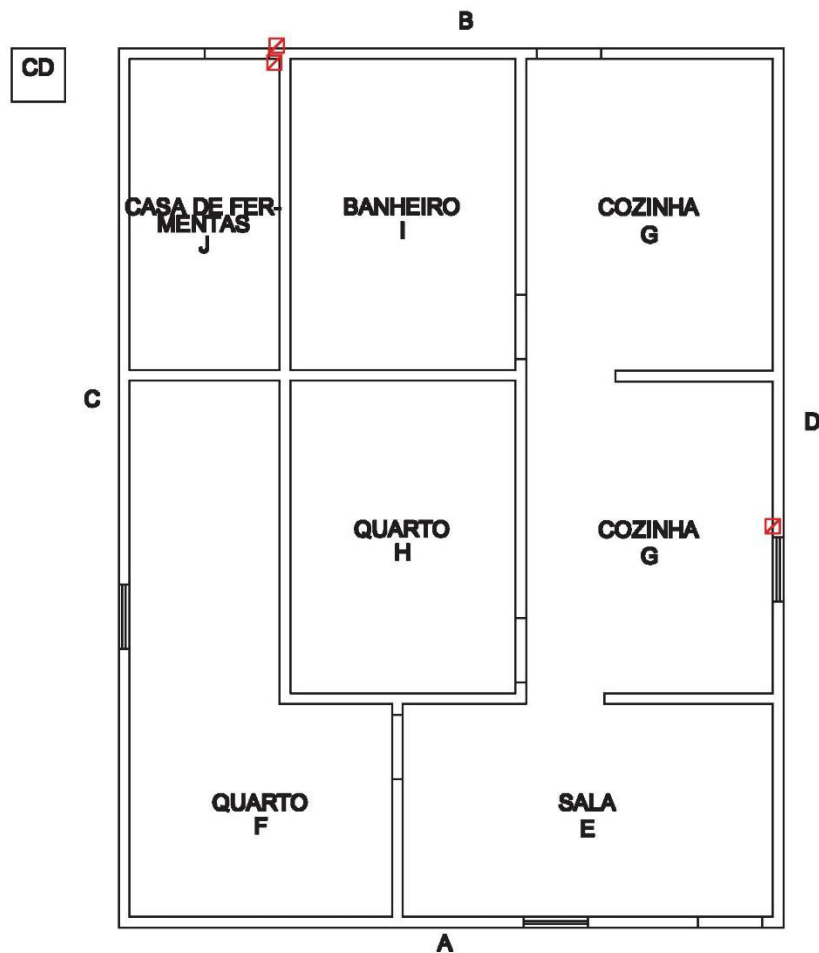
6 - ANEXO 1 - CROQUI DO IMÓVEL

4.7 - Avaria		Fissura de aprox. 4,0cm x 0,2cm													
Tipo de cômodo: sala, quarto do casal, cozinha, etc)		4.1 - Tipo de piso			4.2 - Tipo de parede			4.3 - Tipo de telhado			4.4 - Tipo de esquadrias das janelas e portas			4.5 - Referência no Croqui	4.6 - N° das Fotografias
Quarto		chão batido	x	cerâmica	azulejo	nua	t. cerâmica	laje	x	madeira	metal	H	17 - 20		
		x	laje cimento		madeira	x	reboco	gesso	x	t. amianto	palha			vidro	plástico
Pavimento	01	Outro:			Outro:			Outro:			Outro:

4.7 - Avaria		Fissura na parede próximo ao caixão de porta do depósito de ferramentas

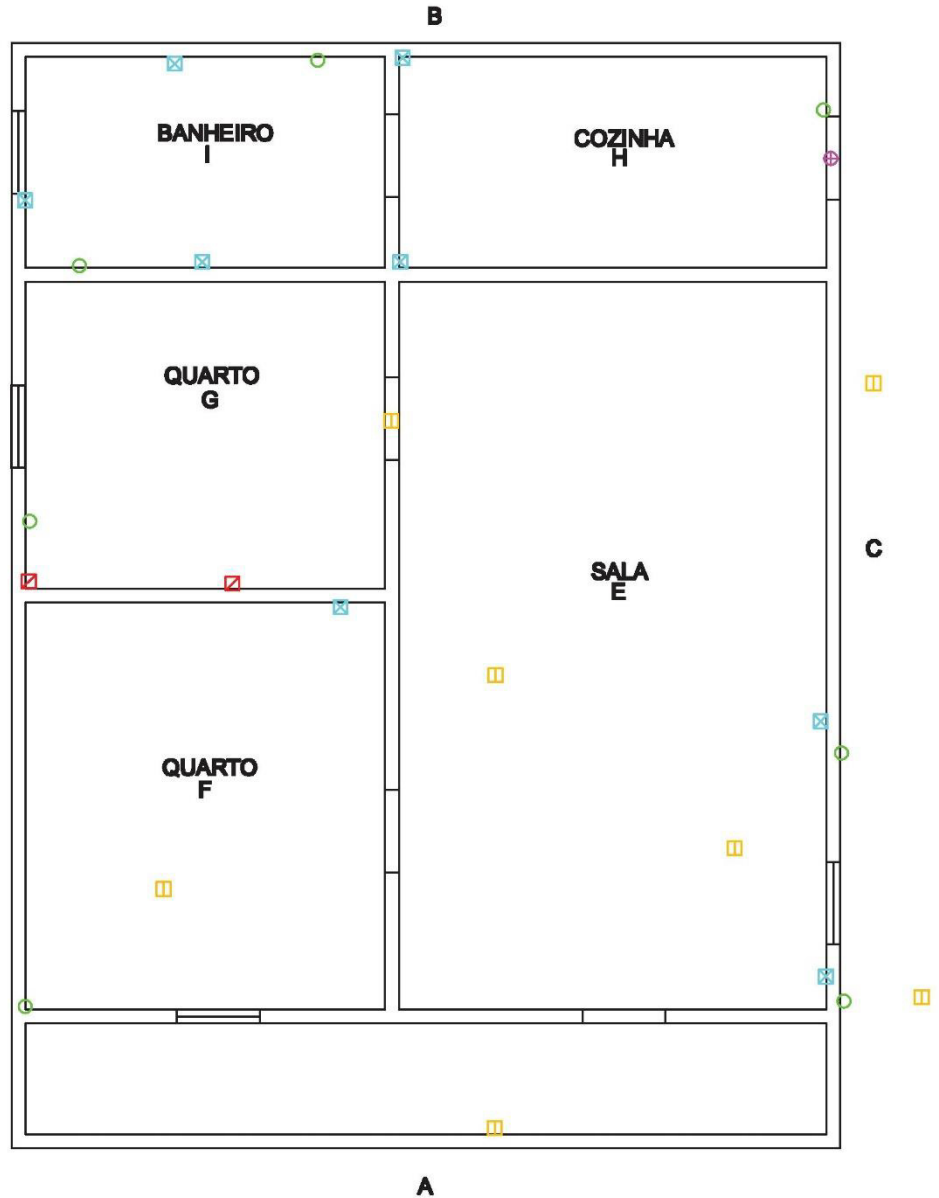
6 - ANEXO 1 - CROQUI DO IMÓVEL

A edificação trata-se de um conjugado barçaça (teto da edificação) e casa. De modo geral, os cômodos encontram-se em condições precárias e insalubres. Cômodos como cozinha e banheiro apresentam trincas e perfuração da alvenaria acentuadas. Sustentações em madeira que separam área de moradia e a barçaça apresentam peças desgastadas ou apodrecidas.

4.7 - Avaria	Paredes apresentam sinais de infiltração com presença de mofo; piso com fissuras													
Tipo de cômodo: sala, quarto do casal, cozinha, etc)	4.1 - Tipo de piso			4.2 - Tipo de parede			4.3 - Tipo de telhado			4.4 - Tipo de esquadrias das janelas e portas			4.5 - Referência no Croqui	4.6 - N° das Fotografias
Quarto	chão batido		cerâmica	azulejo	nua		t. cerâmica	laje	x	madeira		metal	F	14 - 19
	x laje cimento		madeira	x reboco	gesso		t. amianto	palha		vidro		plástico		
Pavimento	01	Outro:			Outro:			x	Outro: zinco			Outro:

4.7 - Avaria	Paredes apresentam sinais de infiltração com presença de mofo e destacamento do reboco; piso com fissuras													
Tipo de cômodo: sala, quarto do casal, cozinha, etc)	4.1 - Tipo de piso			4.2 - Tipo de parede			4.3 - Tipo de telhado			4.4 - Tipo de esquadrias das janelas e portas			4.5 - Referência no Croqui	4.6 - N° das Fotografias
Quarto	chão batido		cerâmica	azulejo	nua		t. cerâmica	laje	x	madeira		metal	G	22 - 30
	x laje cimento		madeira	x reboco	gesso		t. amianto	palha		vidro		plástico		
Pavimento	01	Outro:			Outro:			x	Outro: zinco			Outro:

4.7 - Avaria	Paredes apresentam sinais de infiltração com presença de mofo, destacamento do reboco e perfuração da alvenaria; piso com fissuras													
Tipo de cômodo: sala, quarto do casal, cozinha, etc)	4.1 - Tipo de piso			4.2 - Tipo de parede			4.3 - Tipo de telhado			4.4 - Tipo de esquadrias das janelas e portas			4.5 - Referência no Croqui	4.6 - N° das Fotografias
Cozinha	chão batido		cerâmica	azulejo	nua		t. cerâmica	laje	x	madeira		metal	H	31 - 38
	x laje cimento		madeira	x reboco	gesso	x	t. amianto	palha		vidro		plástico		
Pavimento	01	Outro:			Outro:				Outro:			Outro:

4.7 - Avaria	Paredes apresentam sinais de infiltração com presença de mofo, trincas, destacamento do reboco e perfuração da alvenaria; porta de madeira danificada.													
Tipo de cômodo: sala, quarto do casal, cozinha, etc)	4.1 - Tipo de piso			4.2 - Tipo de parede			4.3 - Tipo de telhado			4.4 - Tipo de esquadrias das janelas e portas			4.5 - Referência no Croqui	4.6 - N° das Fotografias
Banheiro	chão batido		cerâmica	azulejo	nua		t. cerâmica	laje	x	madeira		metal	I	39 - 45
	x laje cimento		madeira	x reboco	gesso	x	t. amianto	palha		vidro		plástico		
Pavimento	01	Outro:			Outro:				Outro:			Outro:

4.7 - Avaria	Paredes apresentam sinais de infiltração com presença de mofo, destacamento do reboco e perfuração da alvenaria.

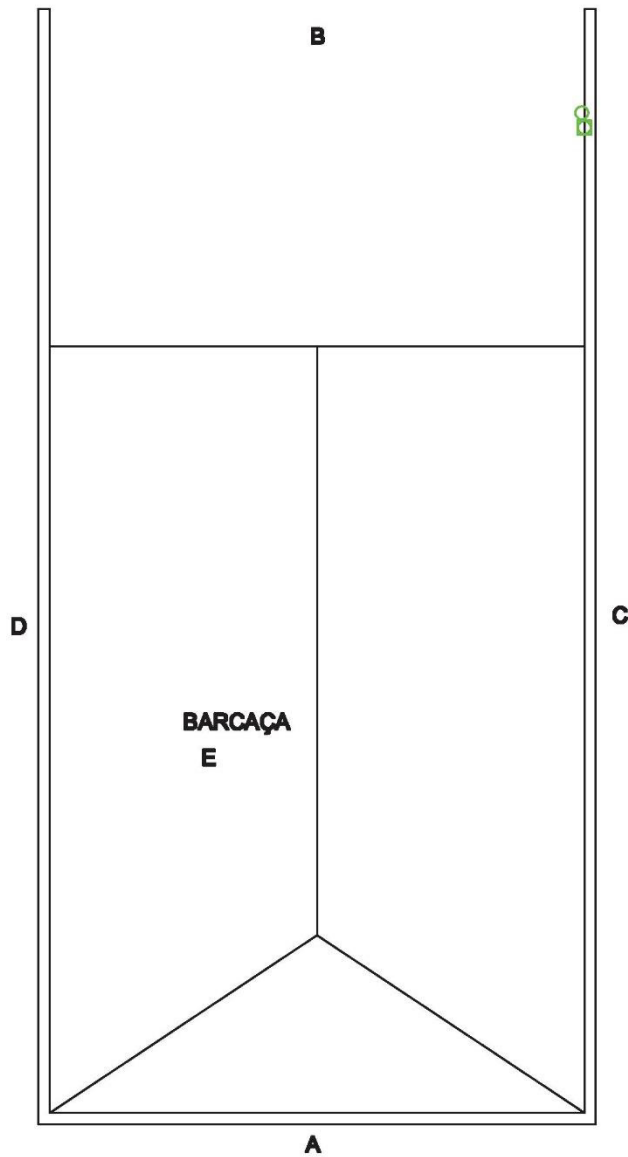
6 - ANEXO 1 - CROQUI DO IMÓVEL

Tipo de cômodo: sala, quarto do casal, cozinha, etc)		4.1 - Tipo de piso			4.2 - Tipo de parede			4.3 - Tipo de telhado			4.4 - Tipo de esquadrias das janelas e portas			4.5 - Referência no Croqui	4.6 - N° das Fotografias
Barçaça		chão batido		cerâmica	azulejo		nua	t. cerâmica	laje	x	madeira	metal	E	04-08	
		laje cimento	x	madeira	reboco		gesso	t. amianto	palha		vidro	plástico			
Pavimento	01	Outro:			x	Outro: S/parede		x	Outro: Zinco		Outro:				
4.7 - Avaria		Piso com fendas e fissuras.

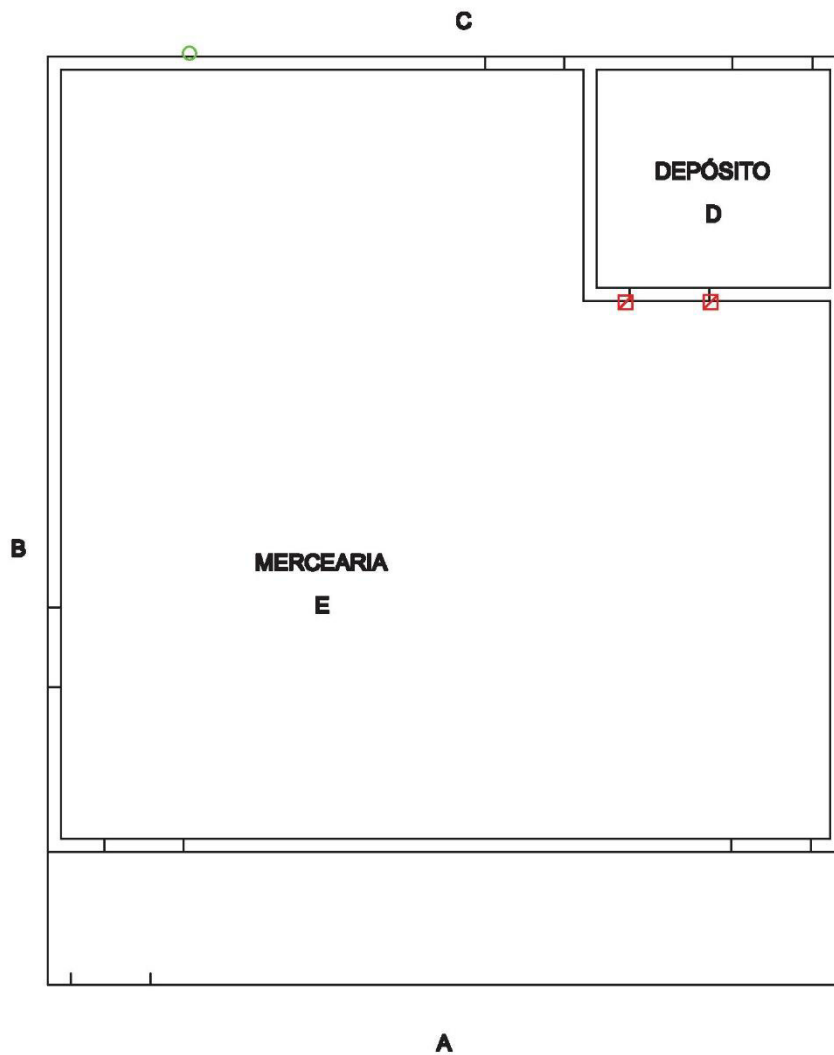
6 - ANEXO 1 - CROQUI DO IMÓVEL

Pavimento	01	Outro:			Outro:			Outro:			Outro:								
4.7 - Avaria		Fissura na parede.

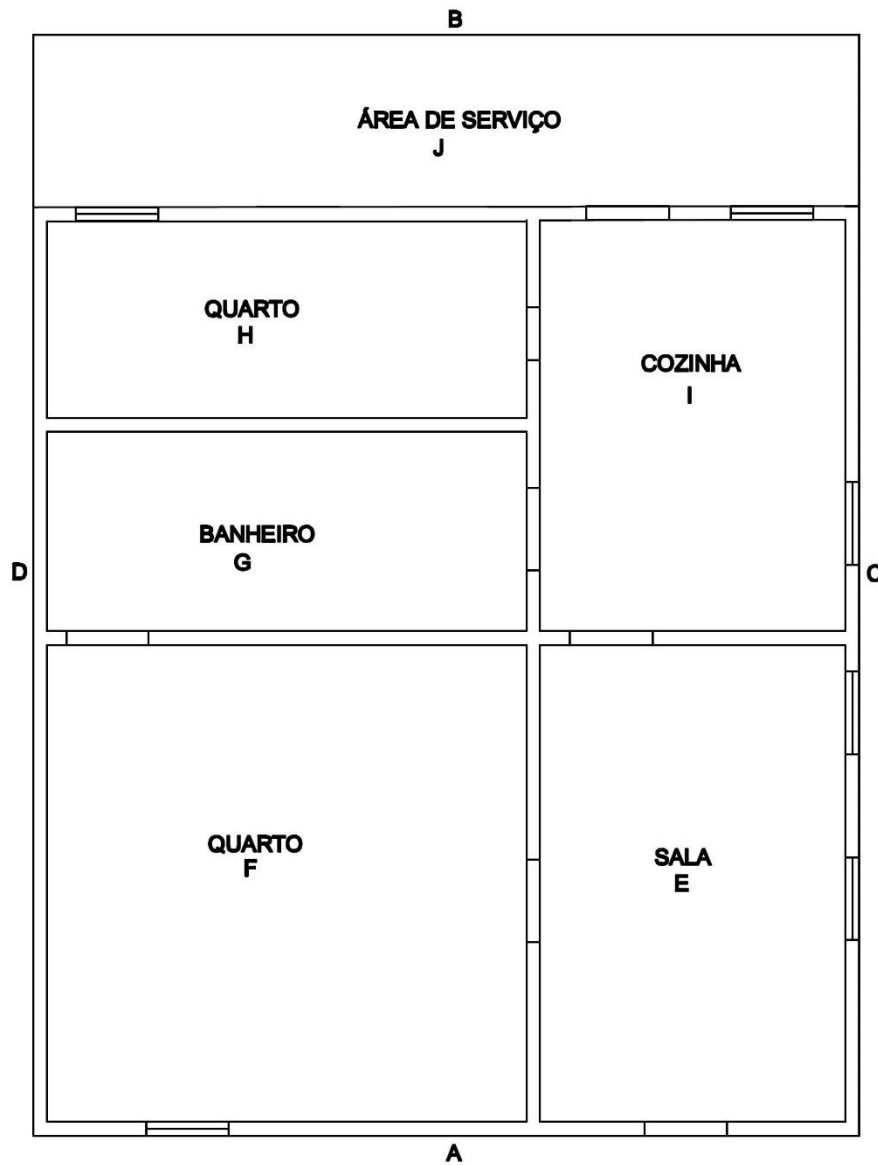
6 - ANEXO 1 - CROQUI DO IMÓVEL

4.7 - Avaria		Fissura no piso com aprox. 1,5mx0,03mm.

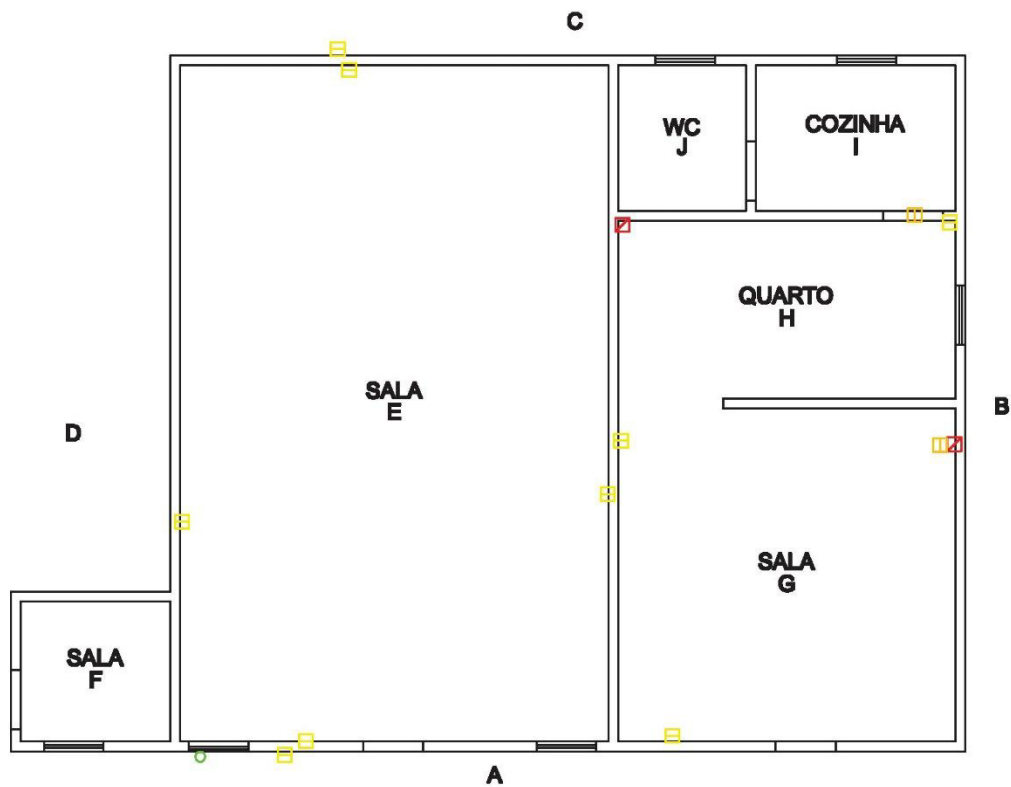
8 - ANEXO 1 - CROQUI DO IMÓVEL

4.7 - Avaria		Fissura no piso com aprox. 1,5mx0,03mm.

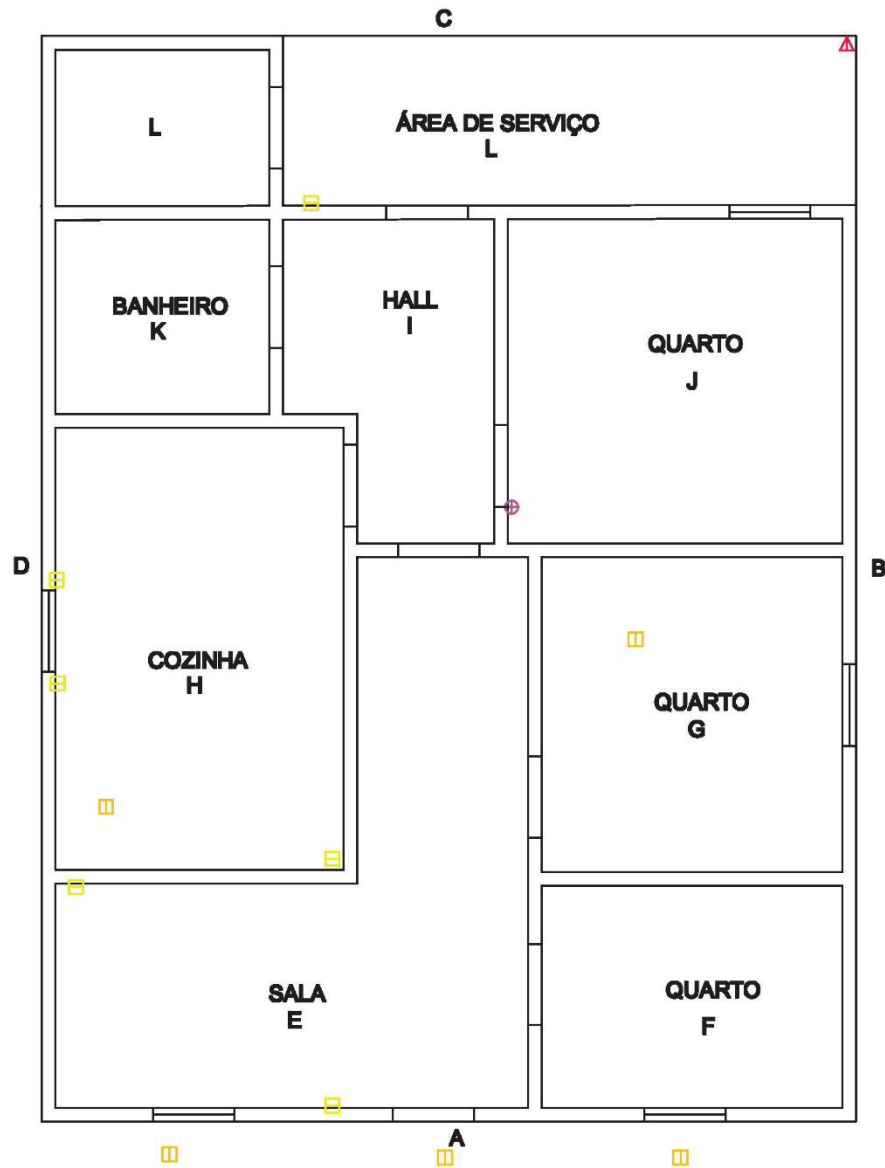
6 - ANEXO 1 - CROQUI DO IMÓVEL

4.7 - Avaria		Fissuras nas paredes.

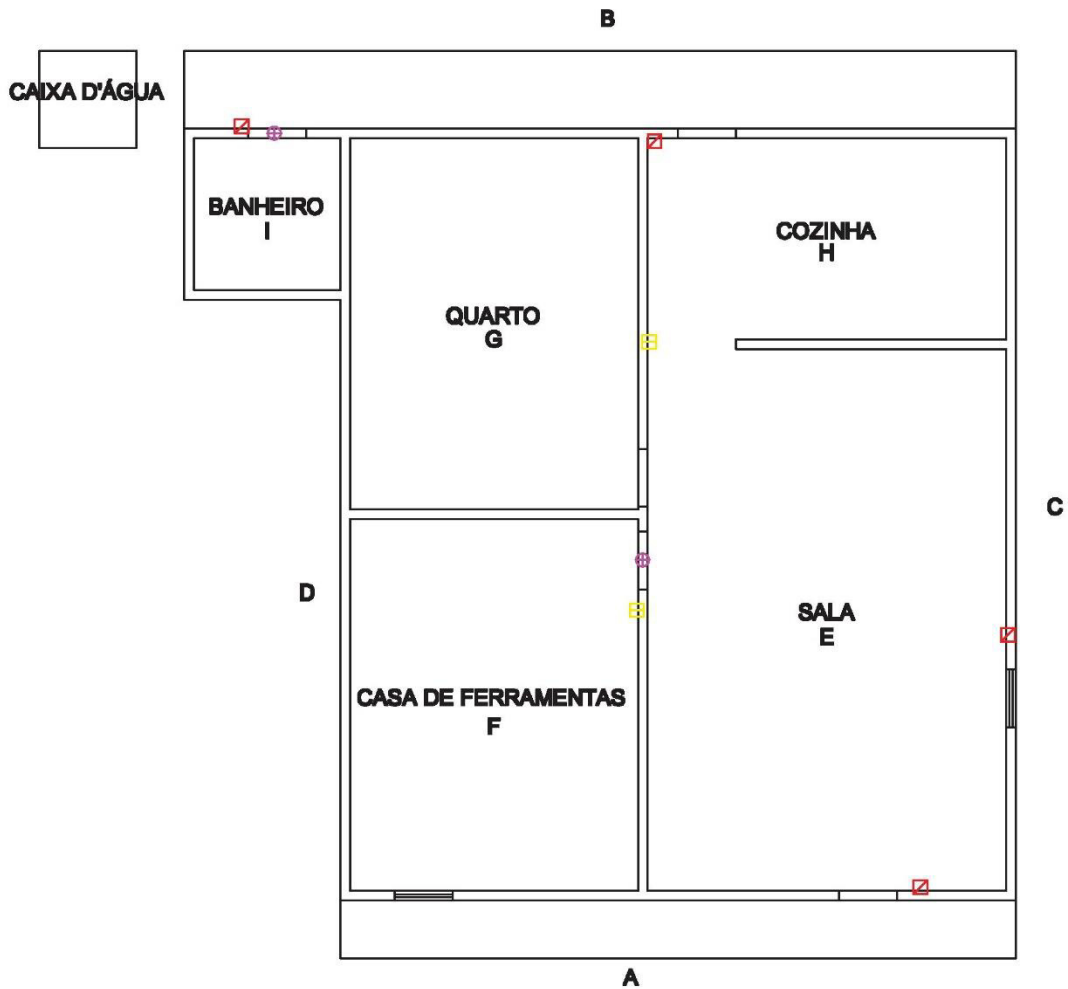
8 - ANEXO 1 - CROQUI DO IMÓVEL

4.7 - Avaria		Porta danificada.

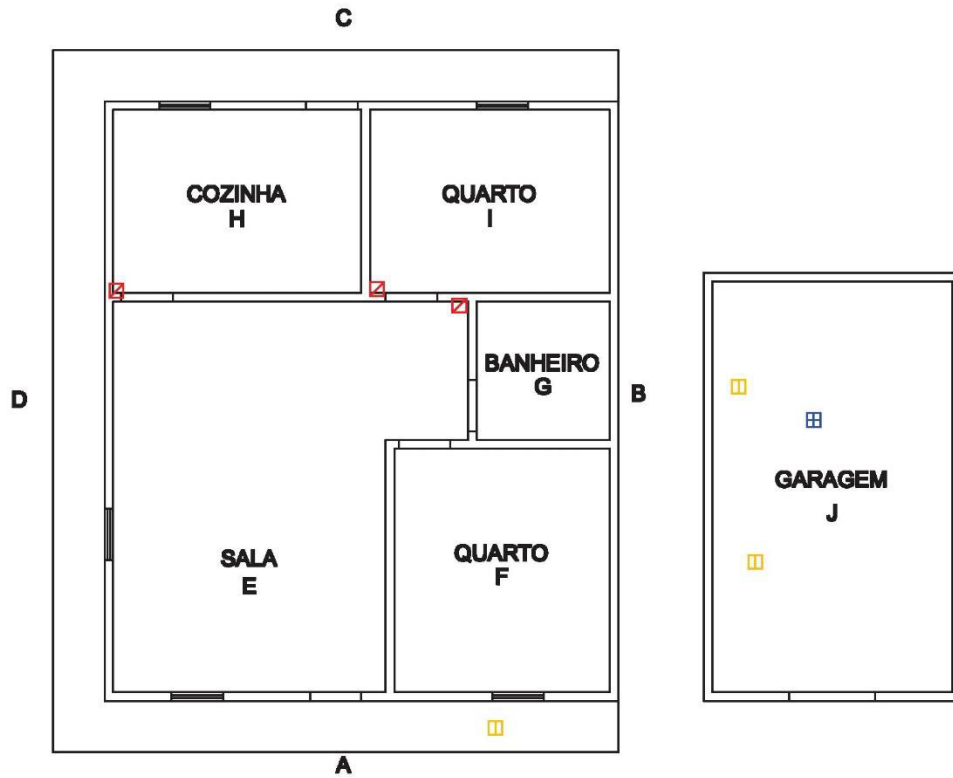
8 - ANEXO 1 - CROQUI DO IMÓVEL.

4.7 - Avaria		Apresenta telhado quebrado e piso com fissuras.

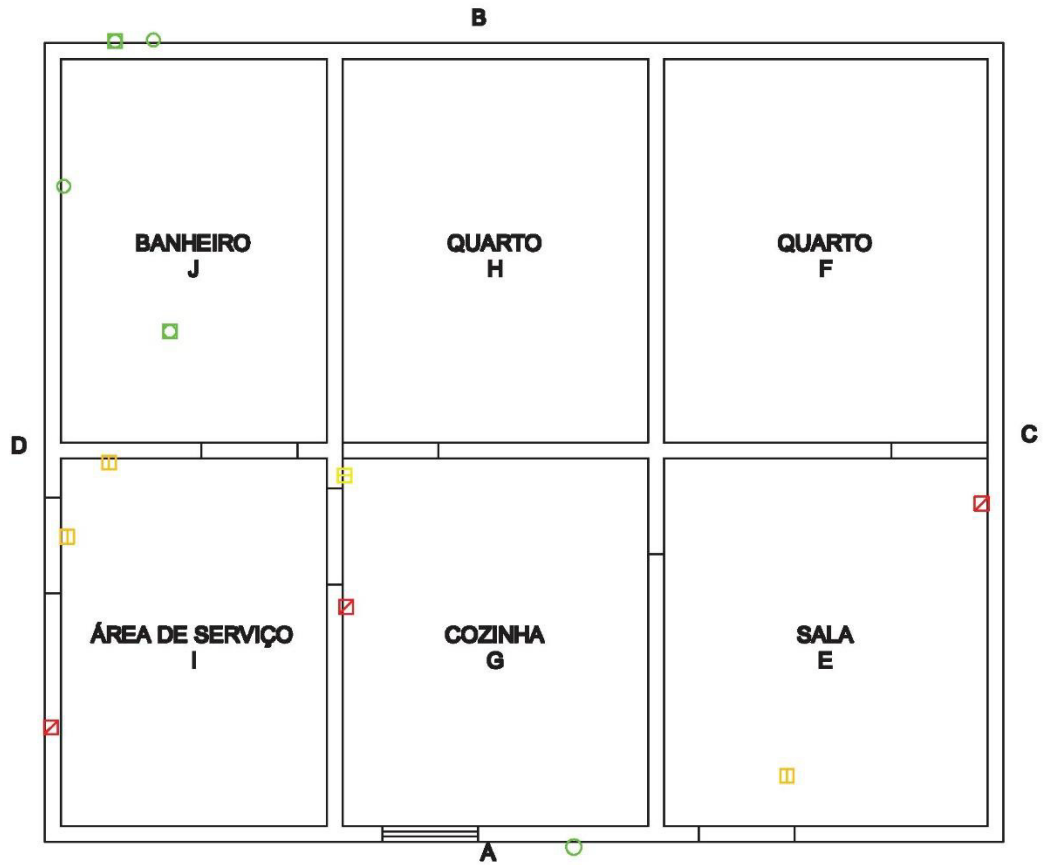
8 - ANEXO 1 - CROQUI DO IMÓVEL

4.7 - Avaria		Piso com trinca e destacamento de reboco.													
4.7 - Avaria

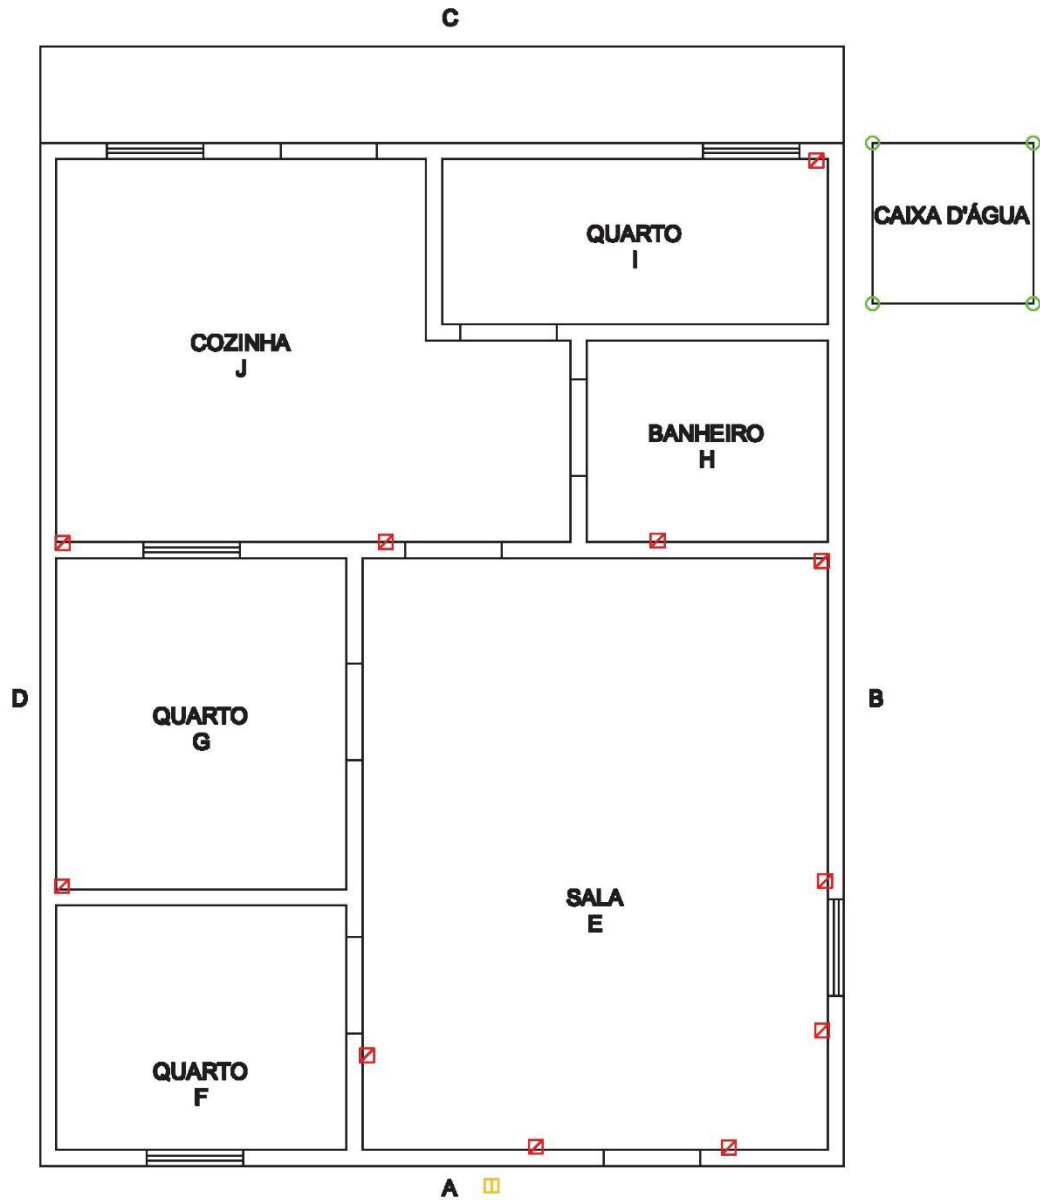
6 - ANEXO 1 - CROQUI DO IMÓVEL

4.7 - Avaria		Fissura acima da porta de aprox. 60x0,2cm e fissura na parede de aprox. 100x0,3cm.

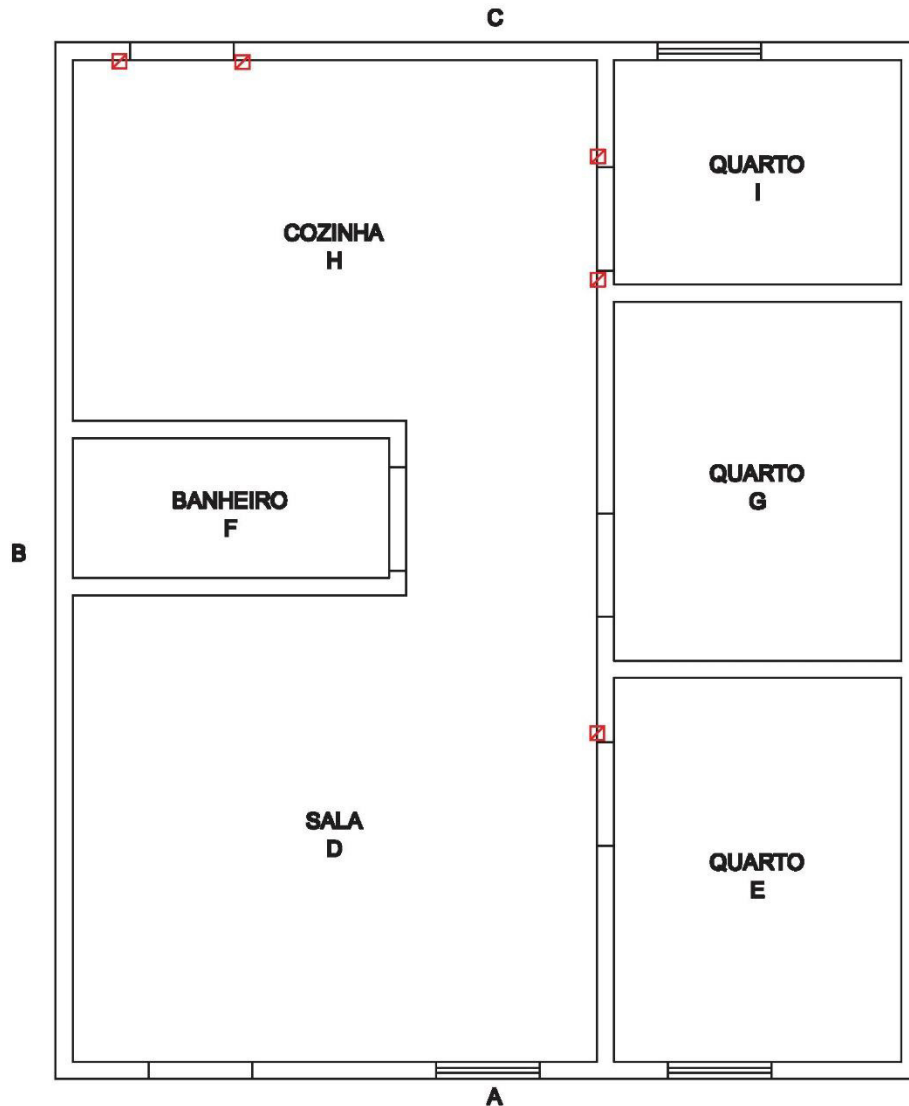
6 - ANEXO 1 - CROQUI DO IMÓVEL

4.7 - Avaria		Fissuras na parede.

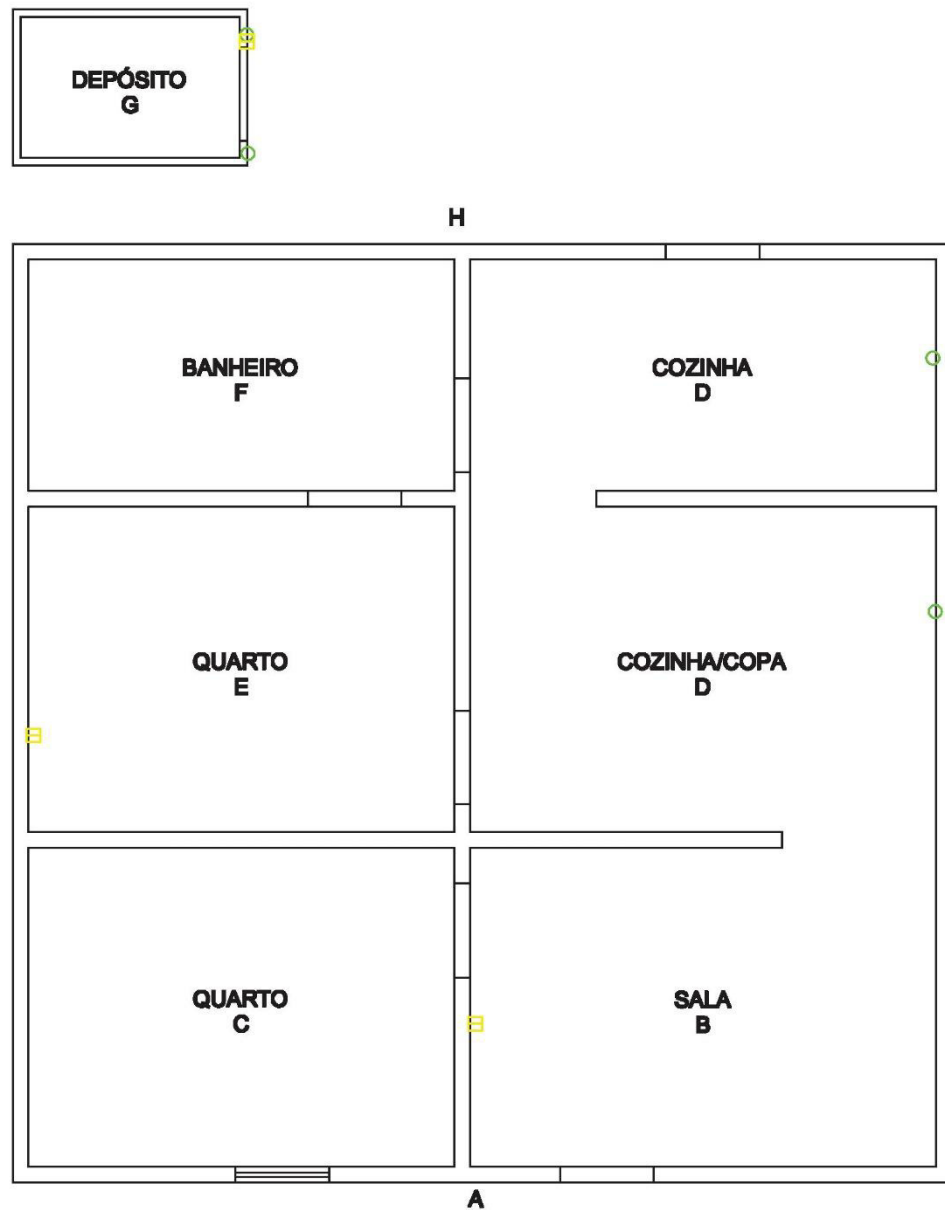
6 - ANEXO 1 - CROQUI DO IMÓVEL

4.7 - Avaria		Parede com destacamento de reboco.

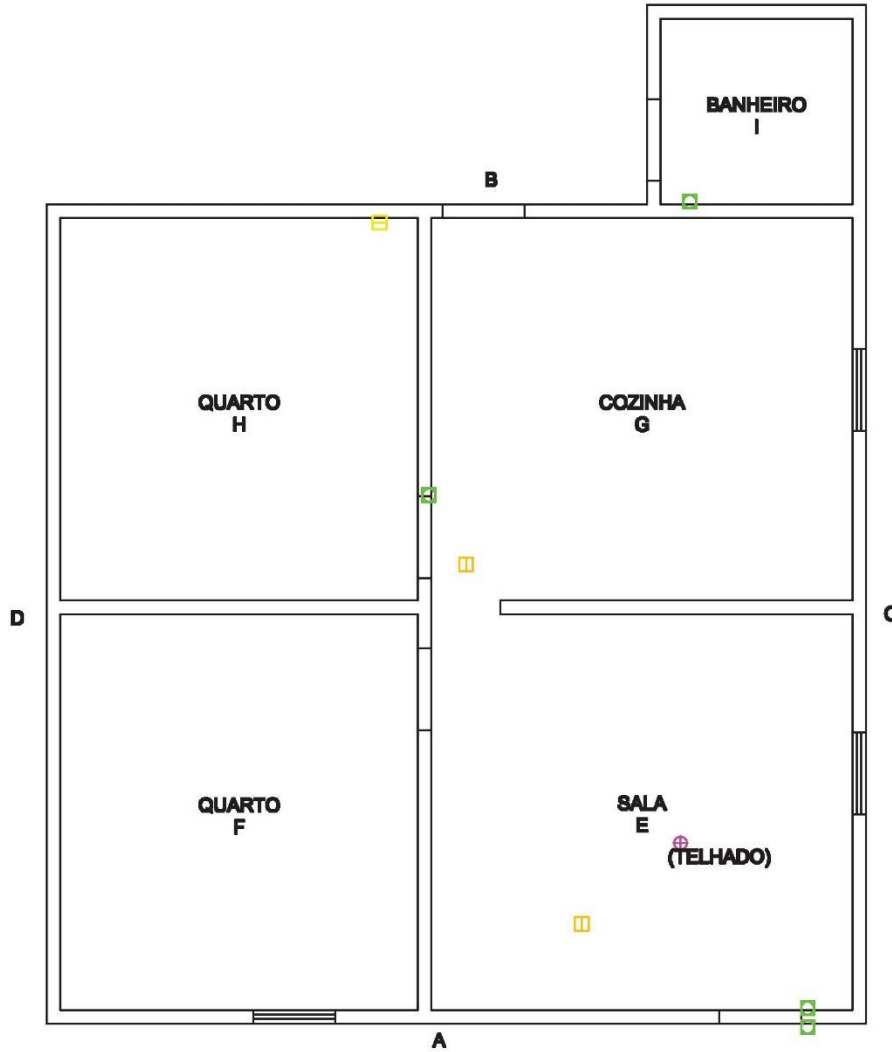
6 - ANEXO 1 - CROQUI DO IMÓVEL

4.7 - Avaria		Trinca na parede (90 cm x 0,7 cm).

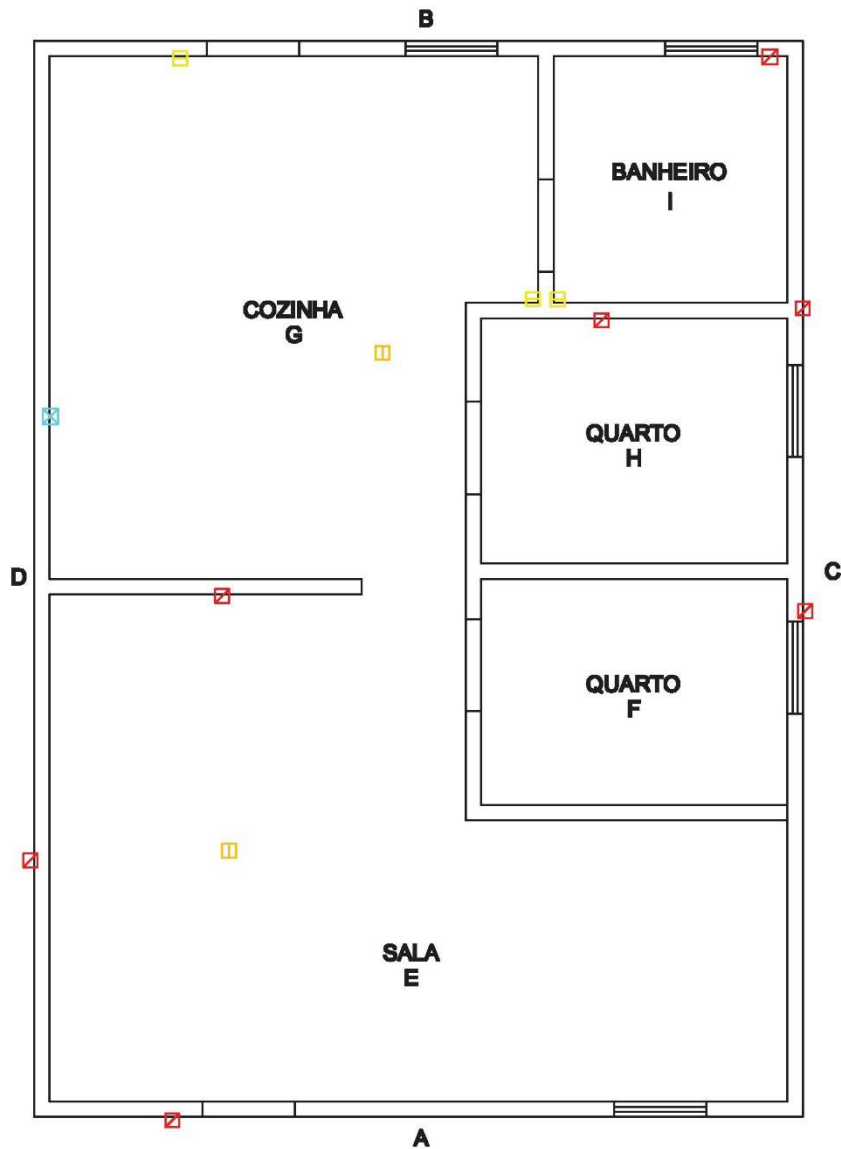
8 - ANEXO 1 - CROQUI DO IMÓVEL

4.7 - Avaria		Trinca ao lado da porta (220 com x 0,7 cm); Fissura ao lado do vitrô; A trinta do banheiro refletiu na cozinha.

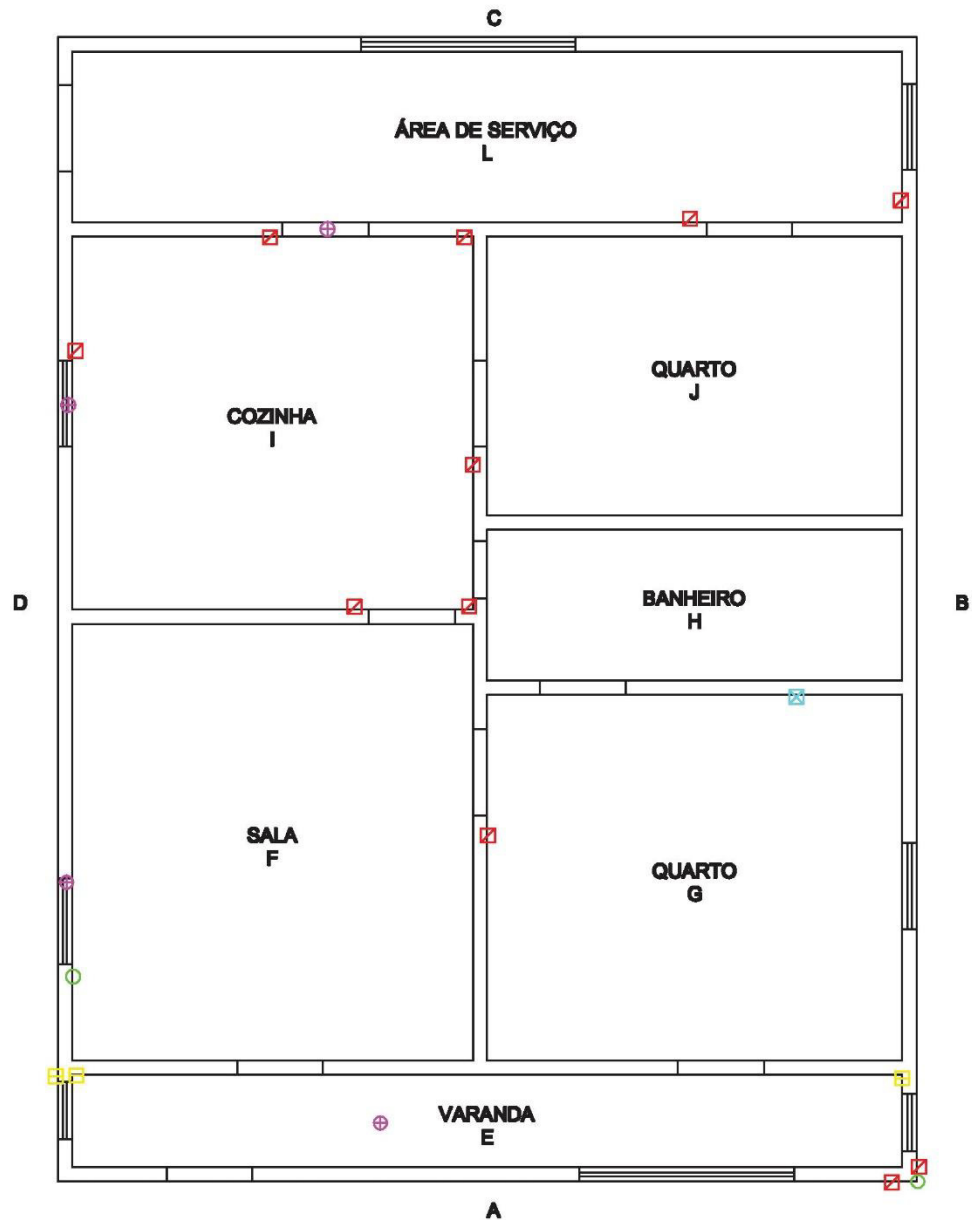
6 - ANEXO 1 - CROQUI DO IMÓVEL

4.7 - Avaria		Caixão da porta desgastado; fissura na parede.

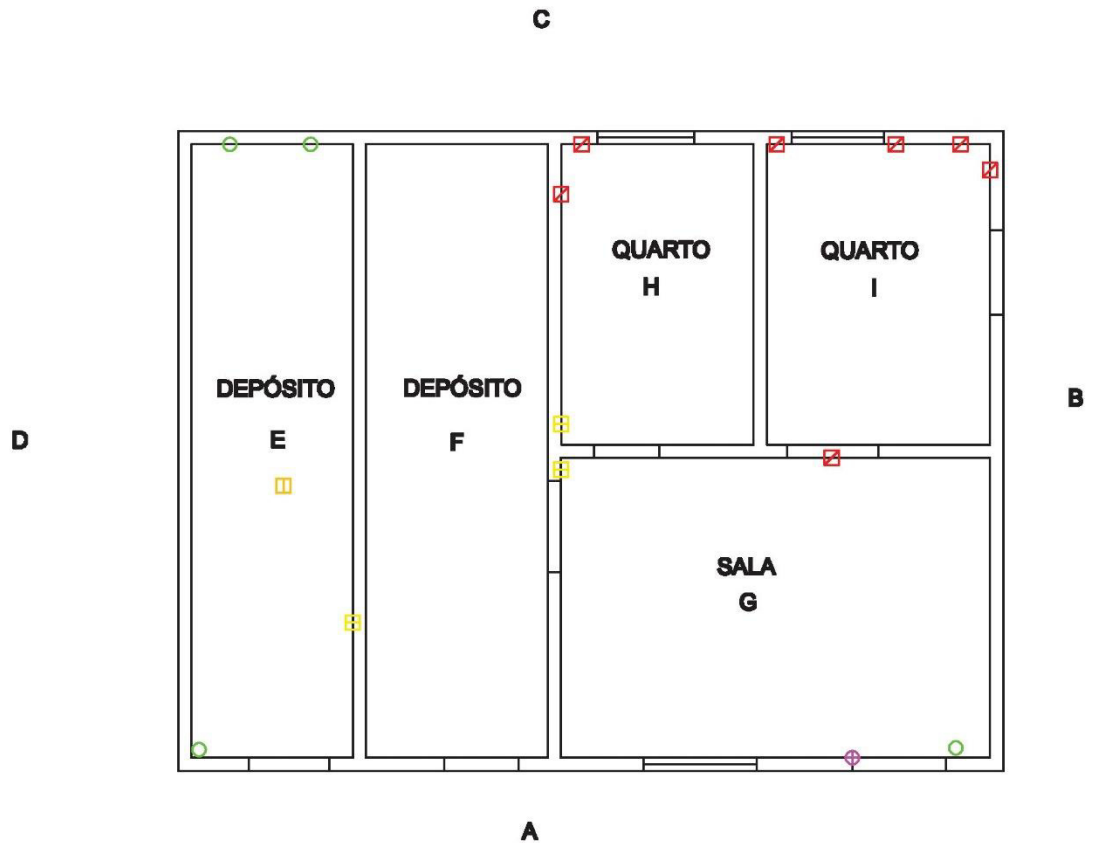
8 - Anexo 1 - Croqui do Imóvel

4.7 - Avaria		Fissura na parede e madeira do telhado apodrecida.

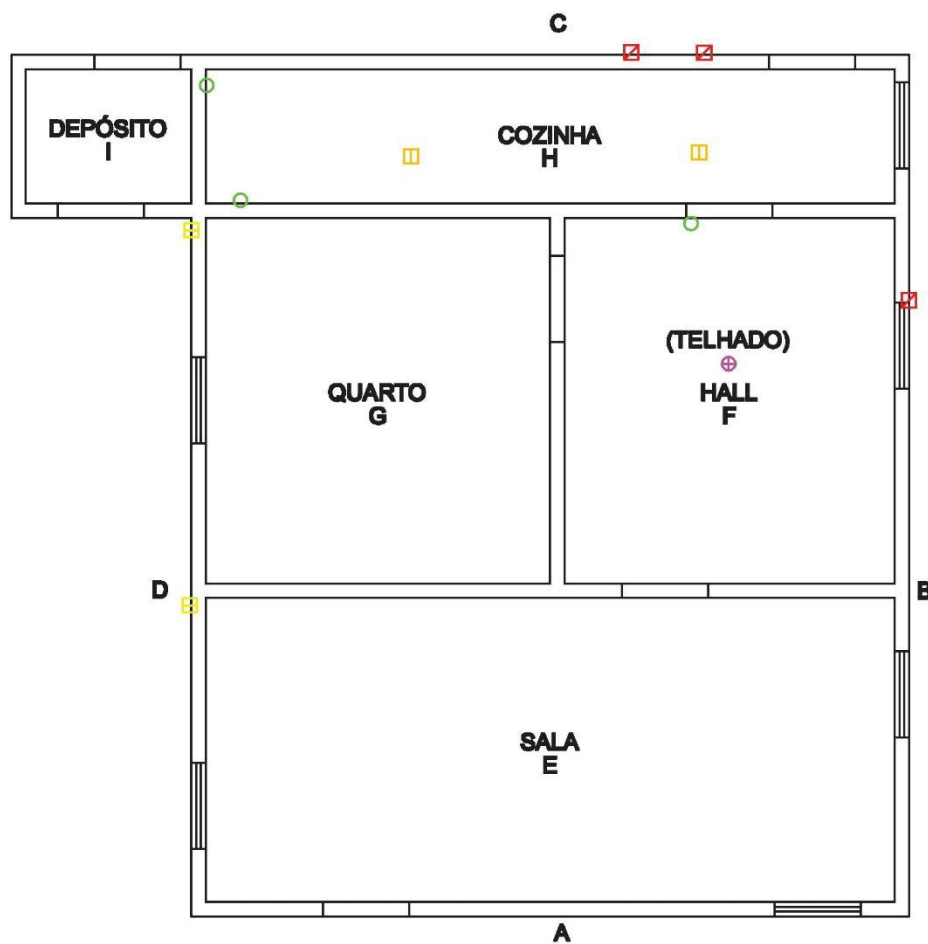
6 - ANEXO 1 - CROQUI DO IMÓVEL.

4.7 - Avaria		Fissura na parede e madeira do telhado apodrecida.

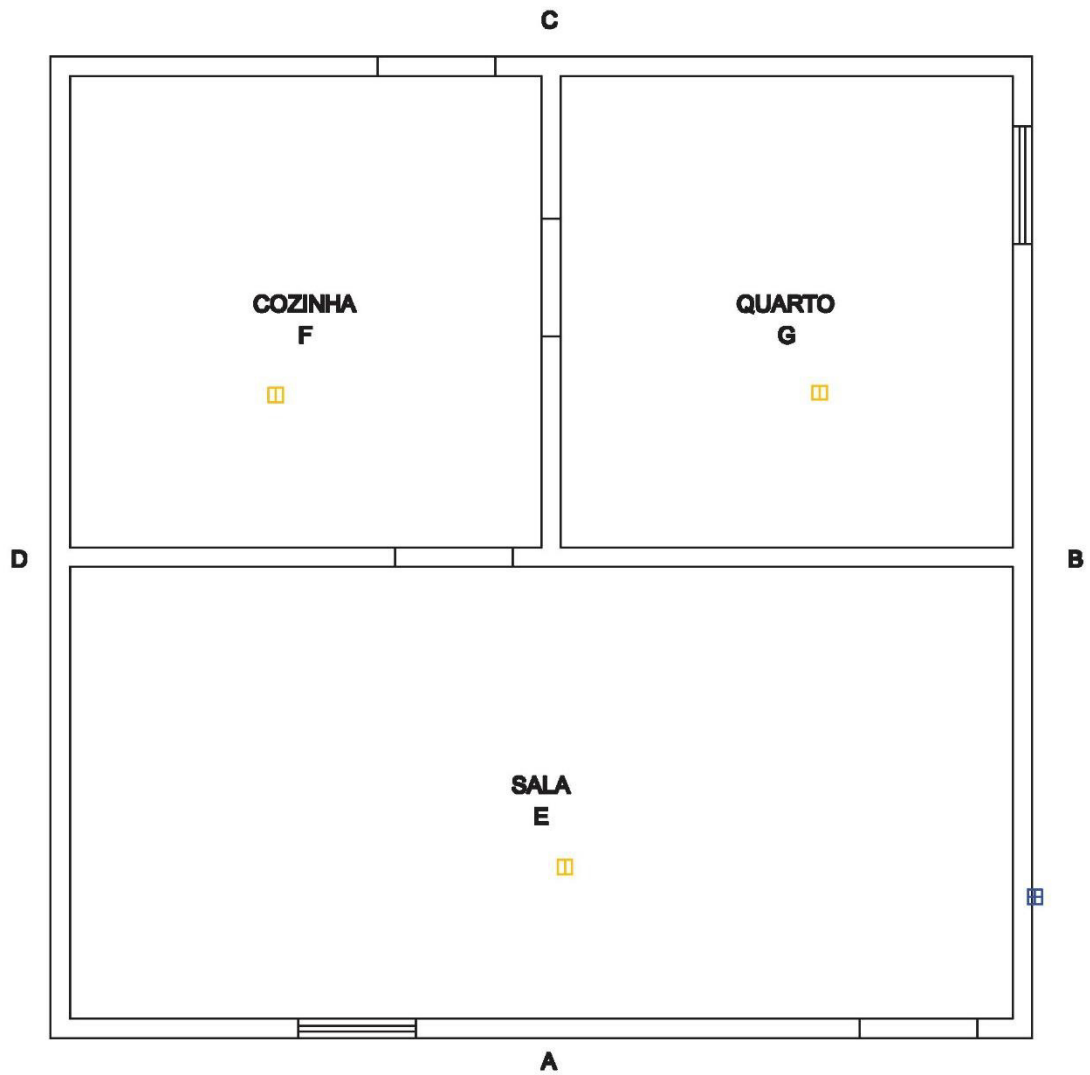
6 - ANEXO 1 - CROQUI DO IMÓVEL

4.7 - Avaria		Destacamento do piso.

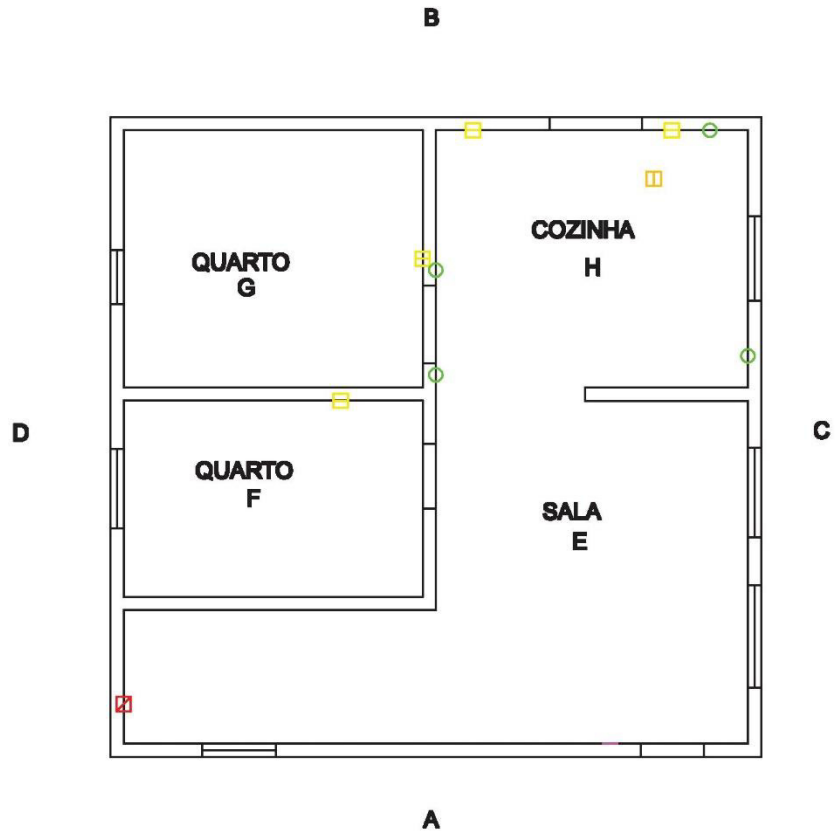
6 - Anexo 1 - Croqui do Imóvel

4.7 - Avaria		Destacamento do reboco e trincas na parede; fissura no piso.
