OCORRÊNCIAS AMBIENTAIS
2º. SEMESTRE 2006 (REGISTROS A PARTIR DA
AUDITORIA EXTERNA 1º. SEMESTRE/2006

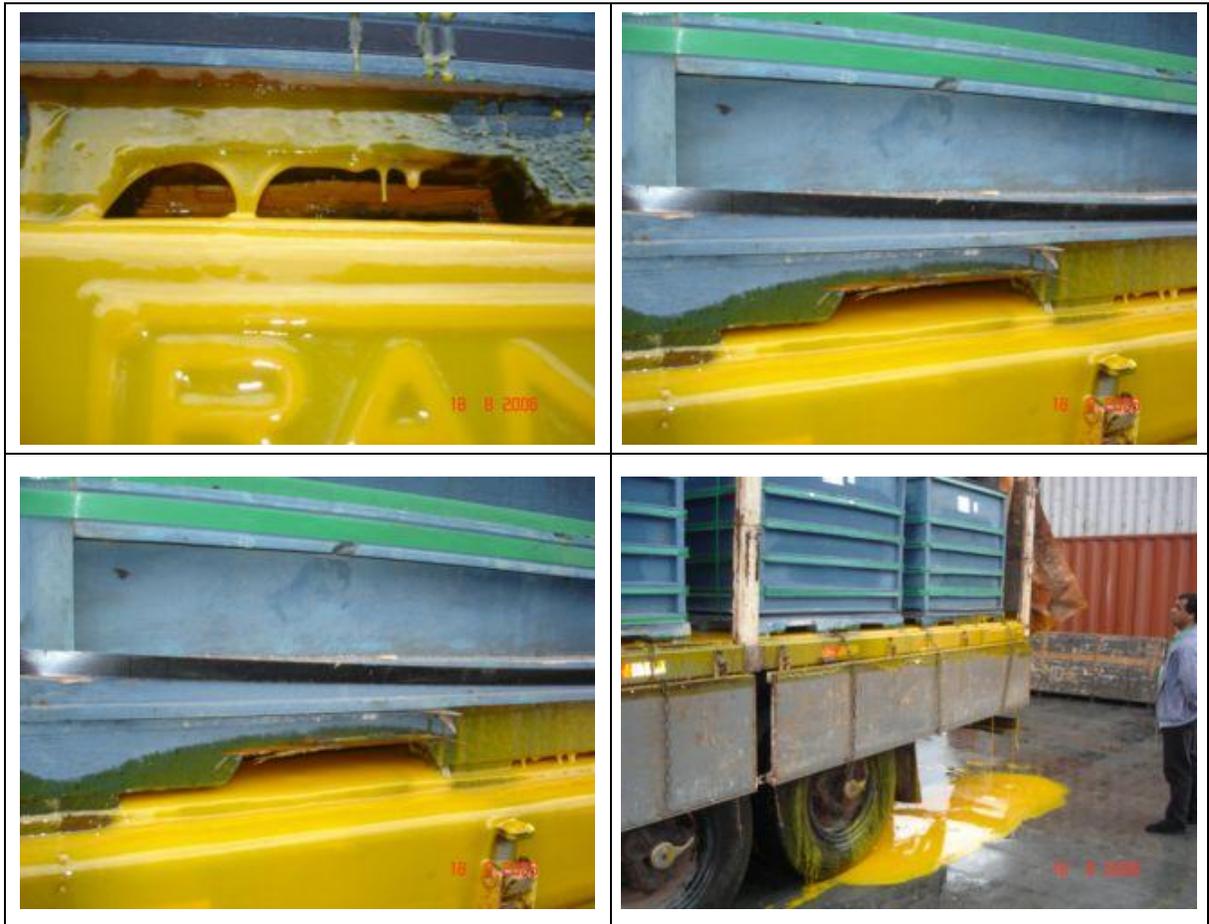
Data	18/08/2006
Local	B 30 / Armazém
Evidências	CA; Fotografias
Descrição	De acordo com o Motorista do caminhão, as bombonas de suco da empresa COCAMAR estouraram na estrada (Serra), chegou no terminal com grande vazamento (suco de laranja concentrado) cuja concentração de ácido do próprio produto é perigosa ao meio ambiente. Foi posicionado no B30 para escoamento de todo o produto que estava em vazamento, sendo escoado para a canaleta de contenção (Pluvial). Após ser escoado grande quantidade de suco, as bombonas avariadas foram colocadas na zona IMO do armazém.
Causas	As bombonas não agüentaram e estouraram na descida da serra; As bombonas estavam acondicionadas dentro de um saco plástico e em uma estrutura de madeira, não agüentando a pressão se romperam.
Medidas mitigadoras adotadas	Devido a grande quantidade do produto vazando, o caminhão foi posicionado em cima da canaleta pluvial, ao ser jogado o excesso do suco no chão, as bombonas foram colocadas na área IMO do armazém. Após a retirada das bombonas do caminhão foi jogado cerragem no chão para limparmos o restante de suco derramado, em seguida com o caminhão de bombeiros foi jogado água para eliminarmos os resíduos do piso.

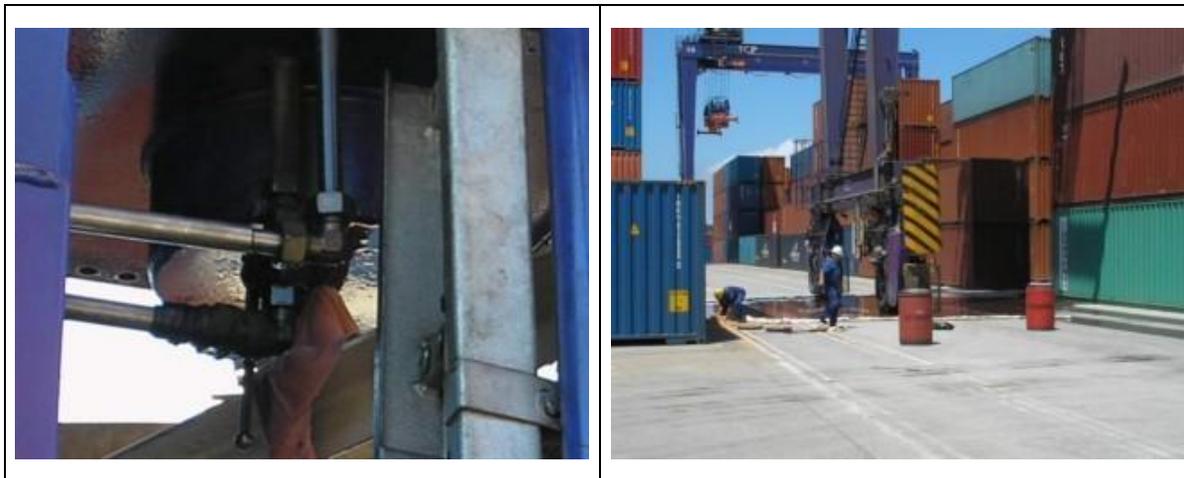
Data	16/02/2007
Local	Bloco B-03 RTG-07 x CNTR
Evidências	CA; RAT; Fotografias
Descrição	O Sr. Carlos J. de Carvalho (rodízio) posicionou o RTG 07 no ponto de giro do B-03 para entrar neste bloco. Quando começou a transladar, já sobre o início bloco, percebeu que o equipamento estava totalmente fora da faixa de translado, o lado do motor do equipamento ficou colado no bloco, quando pensou em parar o equipamento para voltar ao ponto de giro acabou colidindo a tampa do tanque de combustível no contêiner TTNU 152960 2. O cntr foi arrastado 50 cm do local de origem. Houve vazamento de diesel, média de 200 L, espalhando pelos blocos B-03, B-02. Foi colocado barreiras de contenção envolta dos “bugges” do RTG.
Causas	Imperícia do operador na operação com o RTG. Parada sobre o ponto de giro errado, não percebendo que estava fora completamente da faixa de translado.
Medidas mitigadoras adotadas	Foi isolada toda área em que o vazamento atingiu, depois de estancado todo o vazamento, iniciou o processo para limpeza da área, onde utilizamos serragem, barreiras de absorção, e granulado também para absorção do diesel. Terminado, e absorvido todo o diesel o material contaminado, foi para central de resíduos onde depois foi retirado pela empresa responsável de dar destinação final ao material.

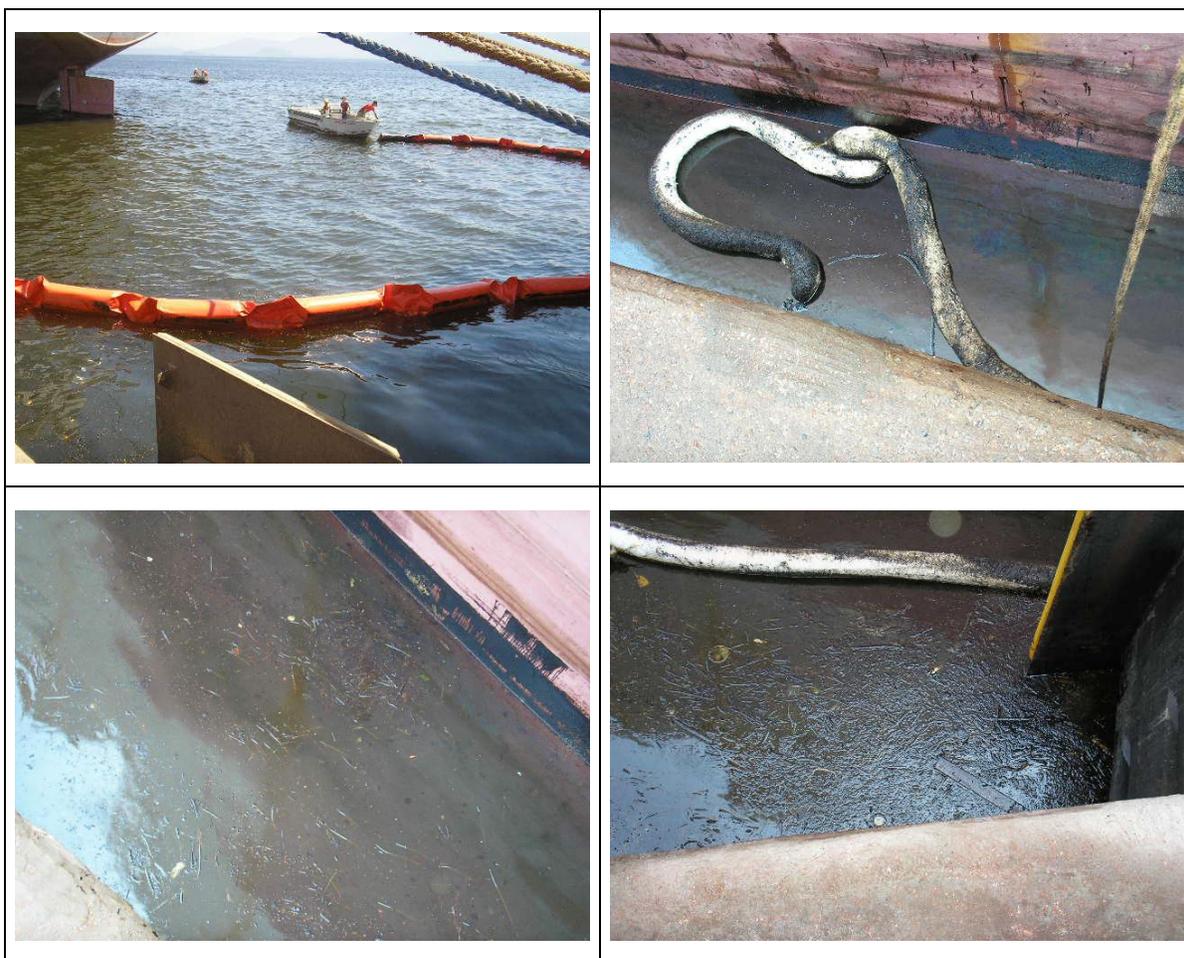
Data	28-03-2007
Local	EMBARCAÇÃO DESCONHECIDA – BERÇO 09
Evidências	CA; RAT; Fotografias
Descrição	Durante o período da noite do dia 27 / 28-03-07, foi identificado um vazamento considerável de óleo de uma embarcação não identificada próxima ao berço 9 que se estendeu pela movimentação da maré durante a madrugada até o berço 16 e em direção a ilha da Cotonga. A nossa US acionou a equipe da Alpina (contratada pelo CEDA da APPA) foi avisada telefonicamente do derramamento, e tomaram as providências necessárias, bem como a contenção e retirada do material. Estava no local, um bombeiro e uma fiscal do IAP.
Causas	Possível falha operacional de embarcação não identificada.
Medidas mitigadoras adotadas	A empresa Alpina em conjunto com o CEDA, foram acionados e fizeram toda a limpeza da baía, utilizando barreira de contenção e materiais de absorção do óleo derramado.

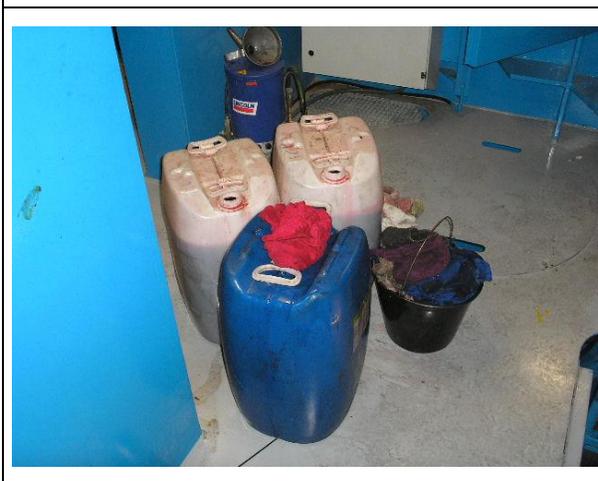
Data	24-08-2007
Local	MHC-02
Evidências	CA; RAT; Fotografias
Descrição	Ocorreu um vazamento de óleo diesel durante reparo realizado no MHC 02 pela empresa Gottwald. Não foi possível parar o vazamento em tempo menor. Este vazamento iniciou após retirada de uma válvula, a quantidade de óleo que vaza neste tipo de equipamento quando é feita manutenção é realmente grande pelas características do guindaste.
Causas	Vazamento de óleo hidráulico, após manutenção em um motor hidráulico.
Medidas mitigadoras adotadas	Foi retirado o óleo que estava no piso interior do equipamento com o auxílio de canecas e tambores para ser colocado o óleo, após isso o local foi limpo com estopas. O chão do costado foi limpo com o auxílio de serragem.

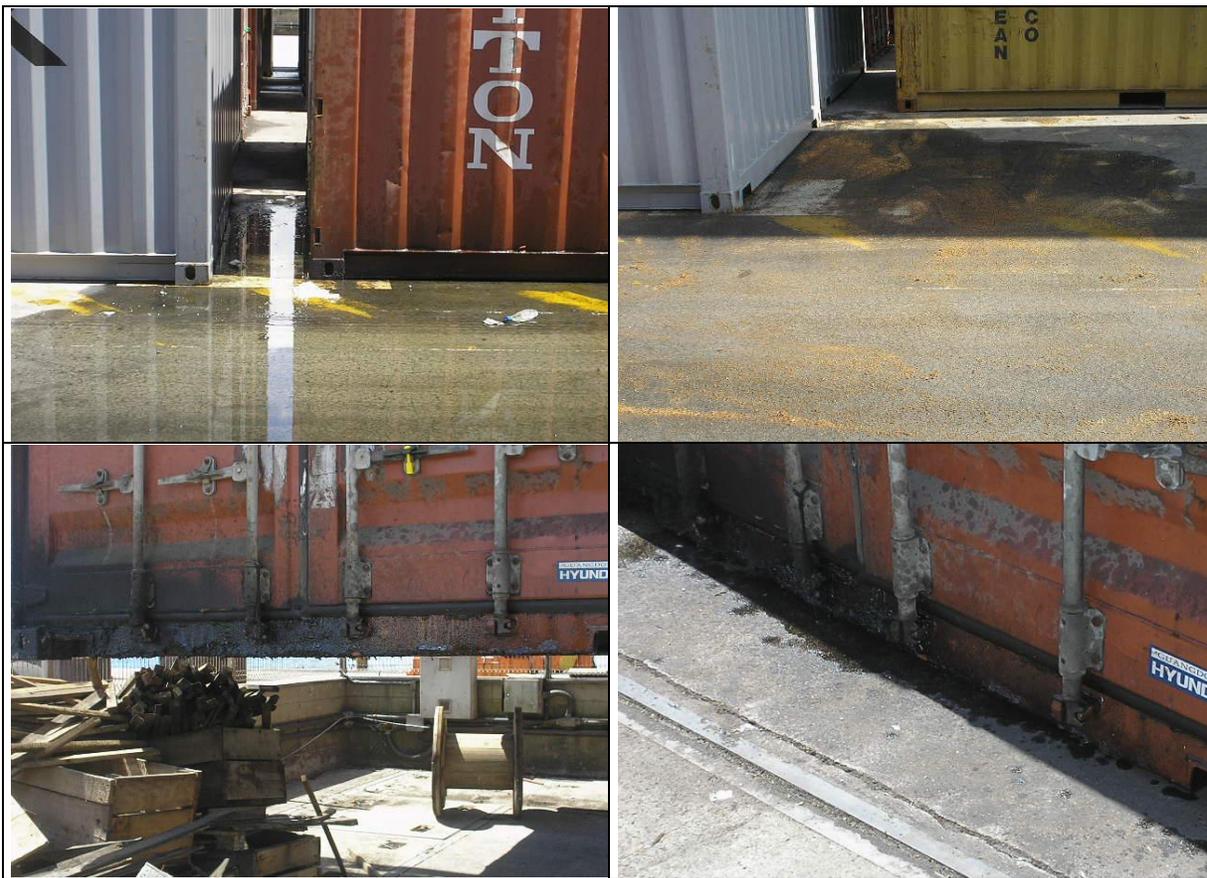
Data	19-12-2007
Local	Bloco B-15
Evidências	CA; RAT; Fotografias
Descrição	O Encarregado de operações Mattoso, comunicou a Central de Emergência sobre um vazamento no bloco B-15. Imediatamente o Técnico de Segurança do Trabalho e de Segurança Portuária, foram até o local avaliar a situação e concluíram que a unidade deveria ser removida para a Zona IMO por questão de segurança. Mesmo não se tratando de cntr químico, fez-se necessário posicioná-lo na Zona IMC pois o vazamento era grande. O contêiner continha óleo vegetal.
Causas	Cntr apreendido pela Receita Federal estando no TCP desde 2001, este cntr foi removido do local para Curitiba mas acabou retornando para o Terminal. Com esta movimentação, os bins não agüentaram.
Medidas mitigadoras adotadas	O derramamento foi limpo com serragem;

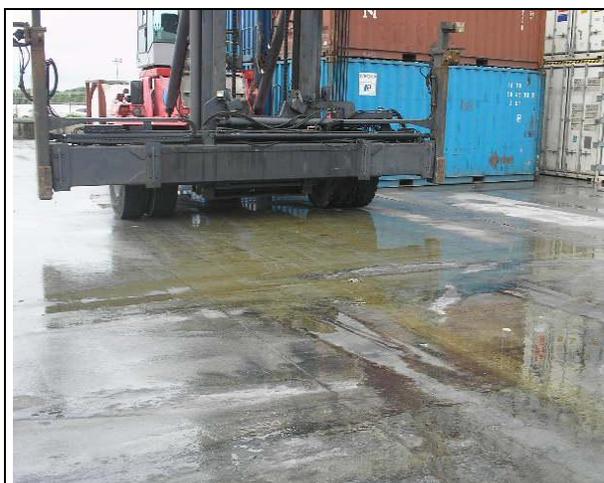
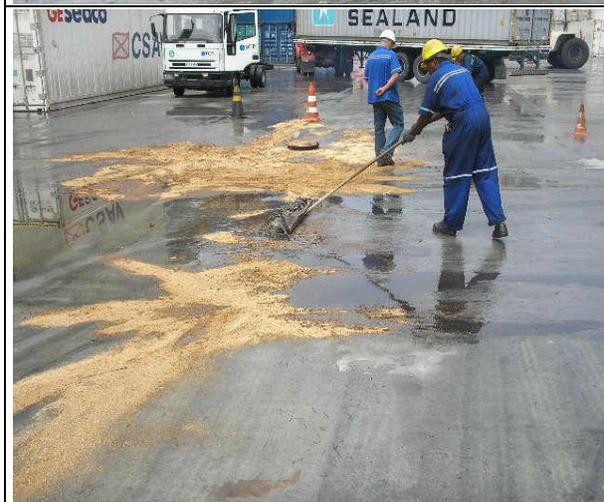
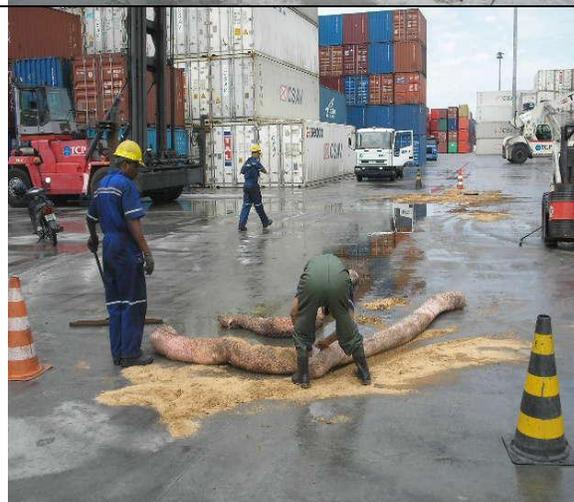
Data	02-01-2008
Local	Bloco C-14/15 – EV-02
Evidências	CA; RAT; Fotografias
Descrição	A máquina EV-02 estava em operação no bloco C-14/15, quando rompeu a mangueira hidráulica do equipamento, vindo a vaziar grande quantidade de óleo hidráulico no chão.
Causas	Falta de inspeção na mangueira; Durante a operação a mangueira não agüentou a pressão e rompeu
Medidas mitigadoras adotadas	A máquina foi posicionada distante da canaleta pluvial; foram utilizadas barreiras para contenção de modo a evitar a dispersão do óleo e serragem para absorção do material; realizada a limpeza da área

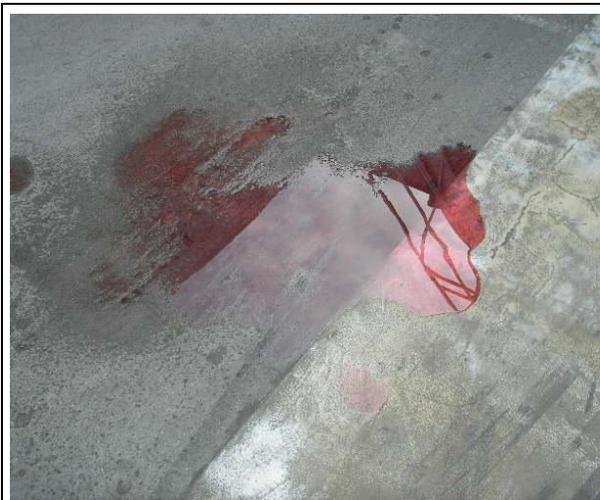
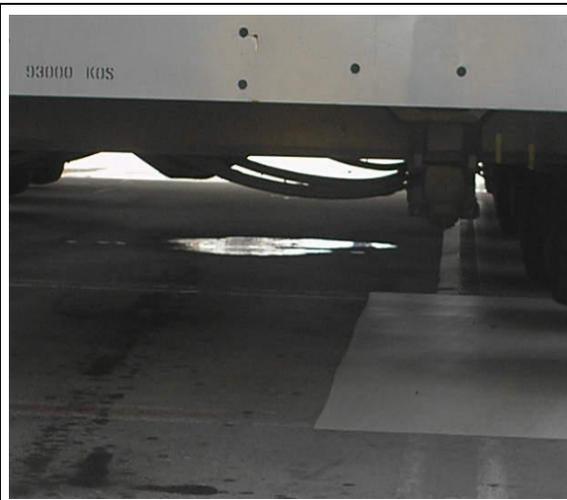
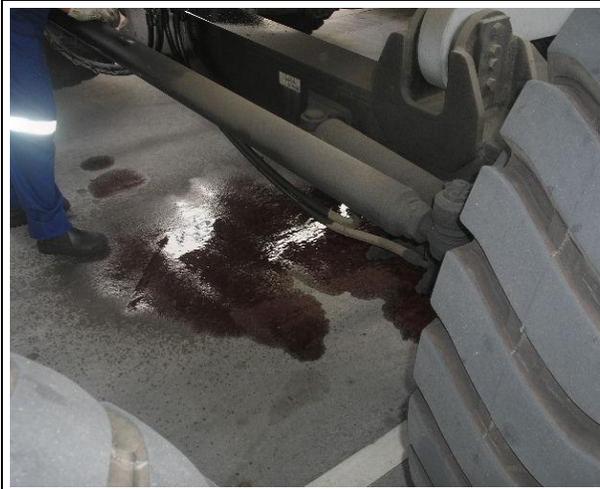
Data	14-02-2008
Local	Bloco A-08/09 – MHC-02
Evidências	CA; RAT; Fotografias
Descrição	Durante a movimentação do MHC para auxílio em uma operação de manutenção de retirada da coroa de iluminação do bloco A-08/09, foi identificado um vazamento de óleo hidráulico debaixo do MHC. Foi solicitado a manutenção a verificação e o estancamento do vazamento, logo após foi executado a limpeza com serragem.
Causas	Vazamento de óleo hidráulico do MHC durante movimentação.
Medidas mitigadoras adotadas	A manutenção foi informada sobre o vazamento de óleo hidráulico e imediatamente um mecânico foi encaminhado para resolver o problema. Após eliminar o vazamento, foi jogada serragem no local para absorção do resíduo e retirado logo em seguida.

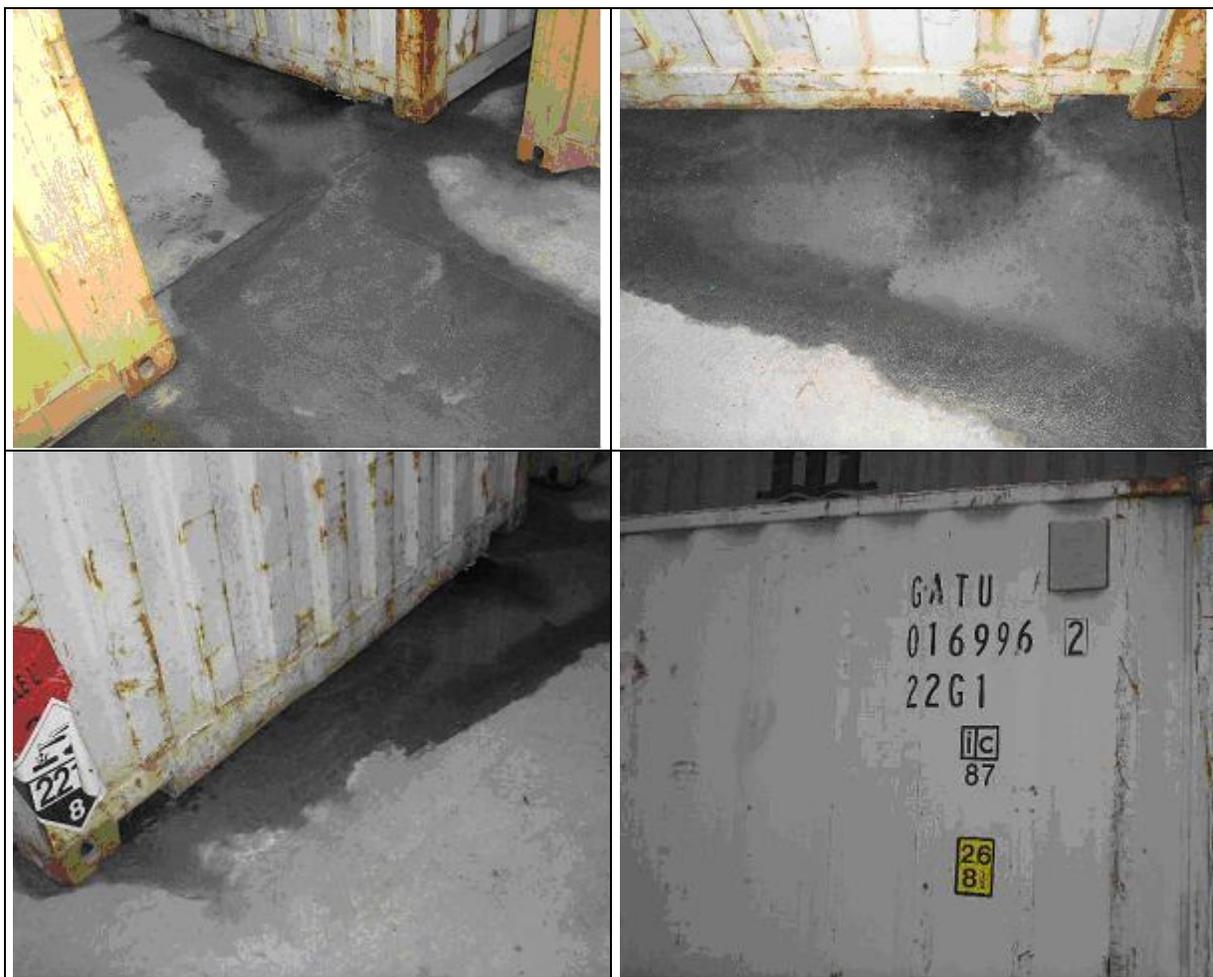
Data	27-05-2008
Local	Bloco C-04
Evidências	CA; RAT; Fotografias
Descrição	O apontador de pátio informou a central de emergência sobre um contêiner que estava vazando no bloco C-4, Ao ser realizada verificação "in loco" do incidente constatou que se tratava de um contêiner GATU-0169962 IMO-8 com o n° da ONU 2218, que estava com vazamento.
Causas	Provavelmente algum tambor veio a virar dentro do contêiner.
Medidas mitigadoras adotadas	O contêiner foi removido para a cerca e feito isolamento da área do mesmo.

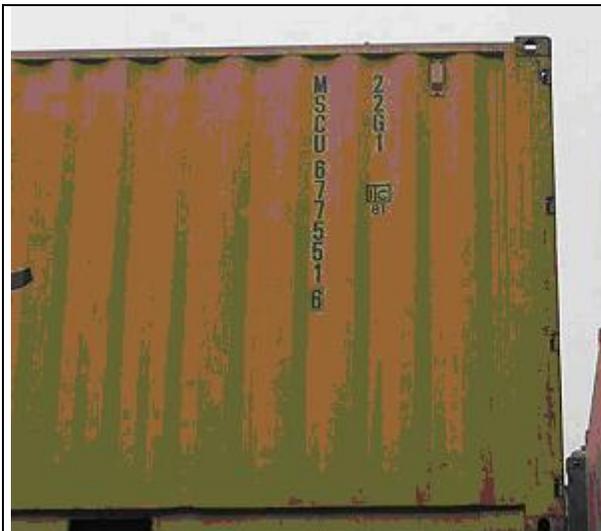
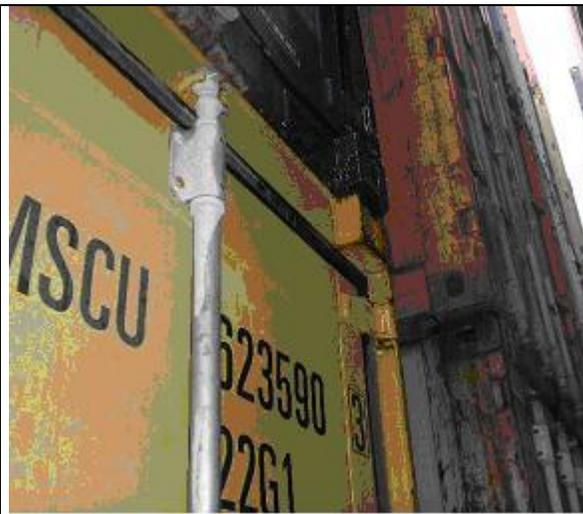
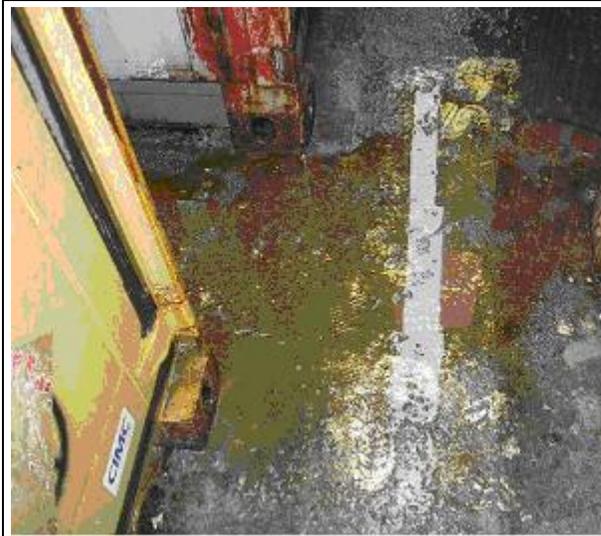
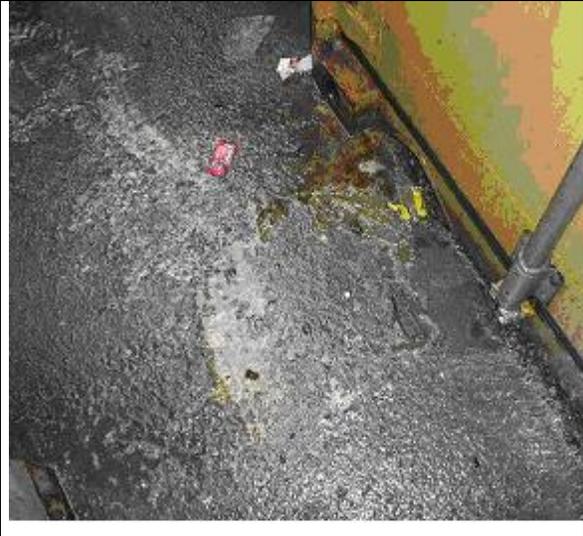
Data	29-05-2008
Local	Bloco A - 11
Evidências	CA; RAT; Fotografias
Descrição	O apontador de pátio informou que no bloco A-11 havia um contêiner com vazamento, verificando o fato constatou-se que o produto a vazar tratava-se de óleo de oliva, o produto está no interior do contêiner MSCU-677551-6.
Causas	Provavelmente a válvula do Big Bag veio a apresentar problema.
Medidas mitigadoras adotadas	O contêiner foi removido para a área IMO do terminal, para evitar maior expansão do vazamento.

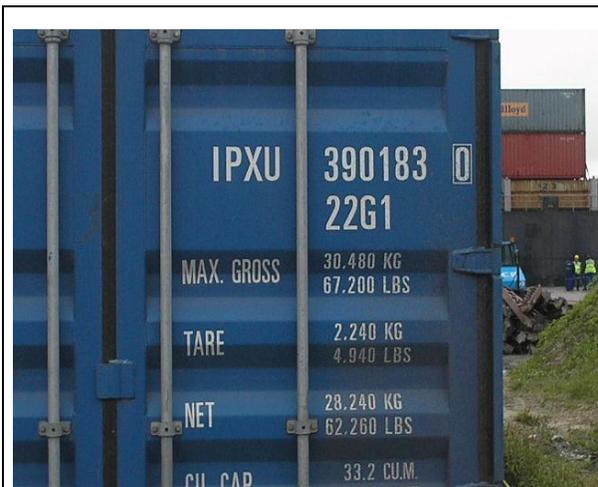
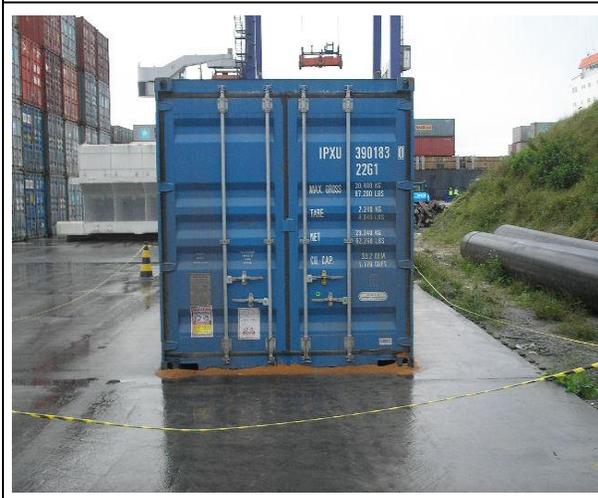
Data	11-06-2008
Local	Bloco B - 15
Evidências	CA; RAT; Fotografias
Descrição	O apontador de pátio comunicou a central de emergência que no bloco B-15 encontrava-se um contêiner com vazamento, o mesmo ao ser verificado o conteúdo constatou-se tratar de matéria prima para a fabricação da cola.
Causas	Provavelmente a causa foi a bombona que teve alguma avaria.
Medidas mitigadoras adotadas	o container foi removido do bloco B-15 para uma área segura no final do pátio, o mesmo foi sinalizado e cercado com serragem.

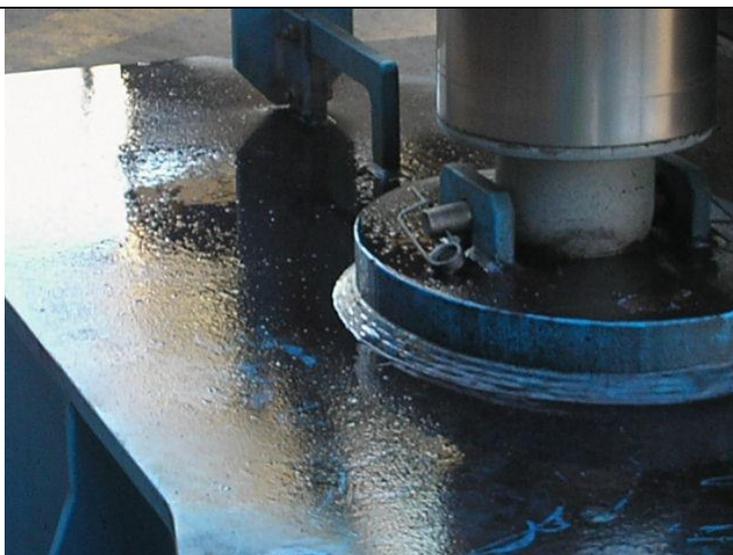
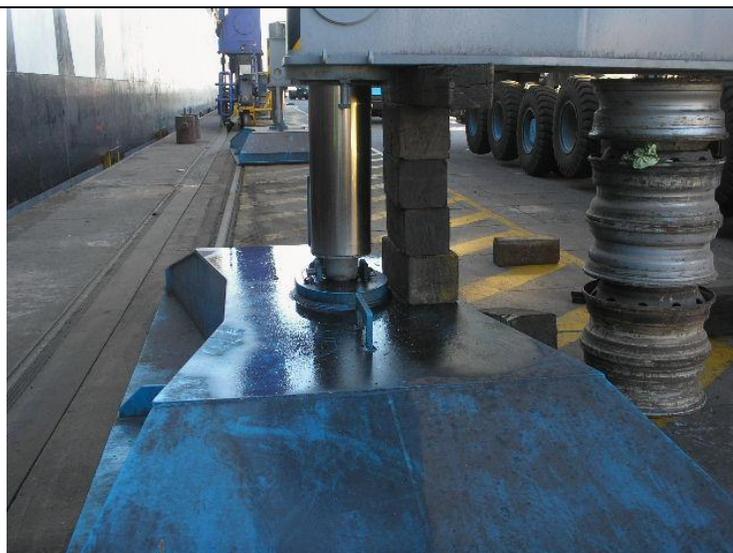
Data	18-06-2008
Local	Costado - Píer 16 – MHC 01
Evidências	CA; RAT; Fotografias
Descrição	O operador multifuncional estava realizando suas atividades de movimentação de contêineres do navio, quando o aparelho MHC 01 veio a ter um vazamento em sua patola, vazamento este que ocasionava o desnivelamento do aparelho de tal forma que o mesmo desligava-se sozinho devido à ação do sistema de segurança do mesmo. Foi no momento do desligamento instantâneo do aparelho que o spreader do GM veio a balançar e bater contra o container MSCU-5728150.
Causas	Vazamento hidráulico na patola do equipamento.
Medidas mitigadoras adotadas	Reparo na patola do equipamento, contenção com serragem do óleo vazado.

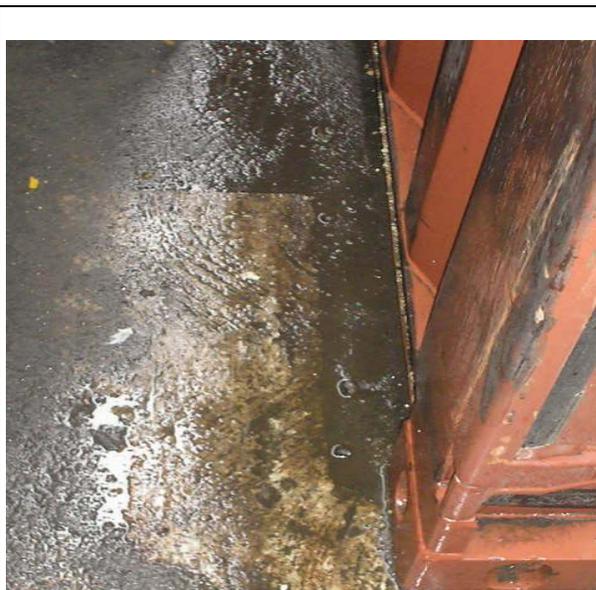
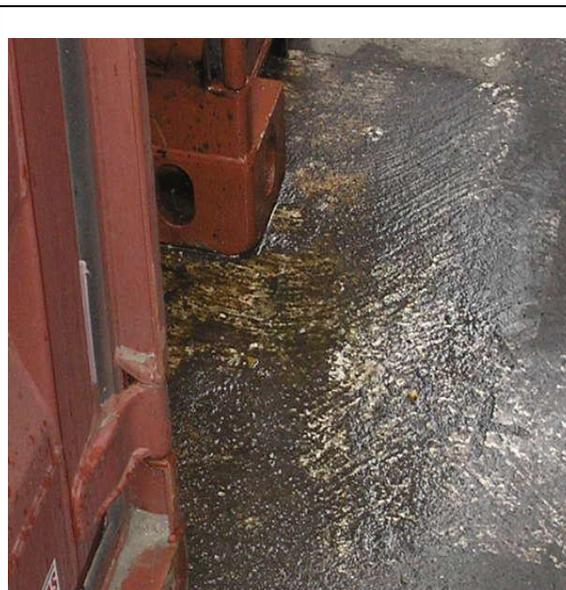
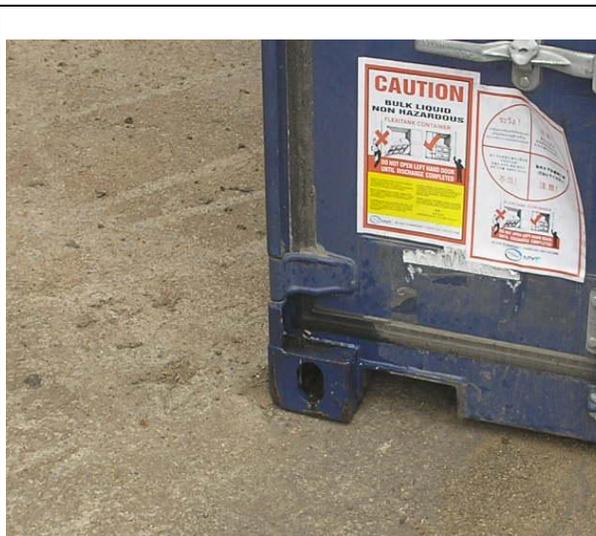
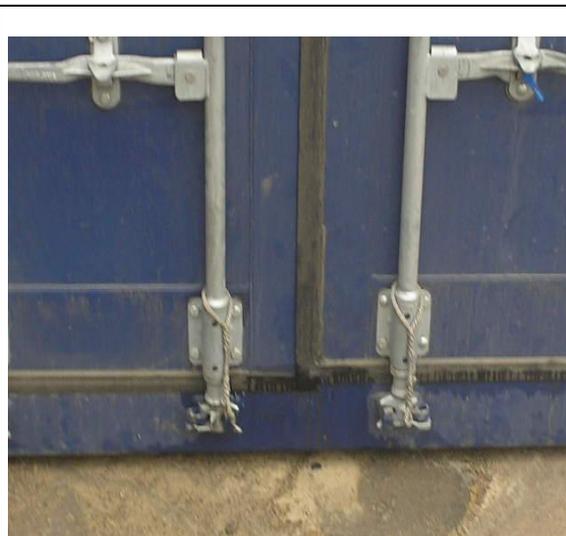
Data	24-06-2008
Local	Bloco B – 06
Evidências	CA; RAT; Fotografias
Descrição	O apontador de pátio ao verificar contêineres no pátio identificou vazamento no contêiner CMAU 133428-6 no bloco B 5 - M 7, solicitou a presença da segurança do trabalho ao local, e após verificação junto ao setor de importação foi detectado que era uma carga de Glicerol biodegradável.
Causas	Provável rompimento de uma ou mais bombonas dentro do contêiner.
Medidas mitigadoras adotadas	Foi solicitada a remoção do contêiner para a zona IMO do terminal. Feita limpeza do local com serragem.

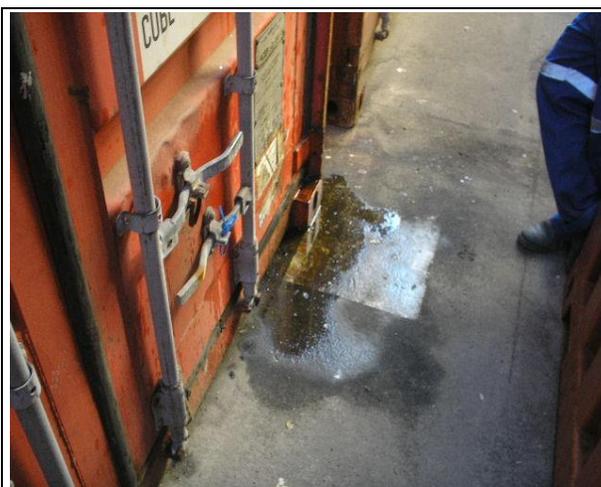
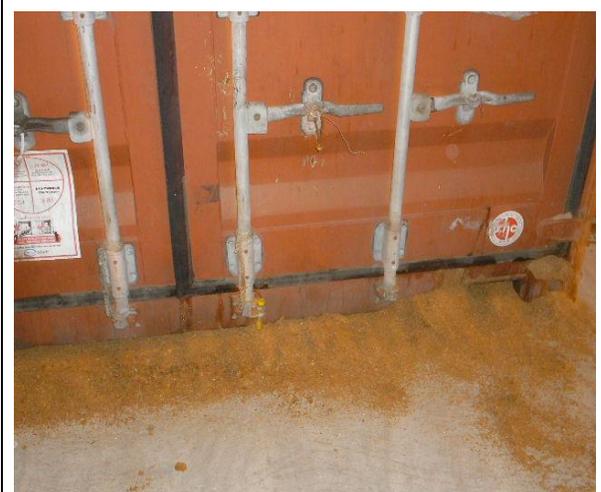
Data	14-07-2008
Local	Bloco B - 14
Evidências	CA; RAT; Fotografias
Descrição	O apontador de pátio solicitou a presença do Técnico de segurança ao bloco B 14 para verificar possível vazamento de contêiner, fato confirmado pelo técnico ao chegar no local. Pois o contêiner TTNU 399243-8, encontrava-se com pequeno vazamento. O produto foi identificado como sendo Resina de petróleo.
Causas	Provável rompimento em uma ou mais bombonas.
Medidas mitigadoras adotadas	O contêiner foi removido para o bloco C 21, isolado e o vazamento contido por serragem, inclusive em seu local de origem no pátio.

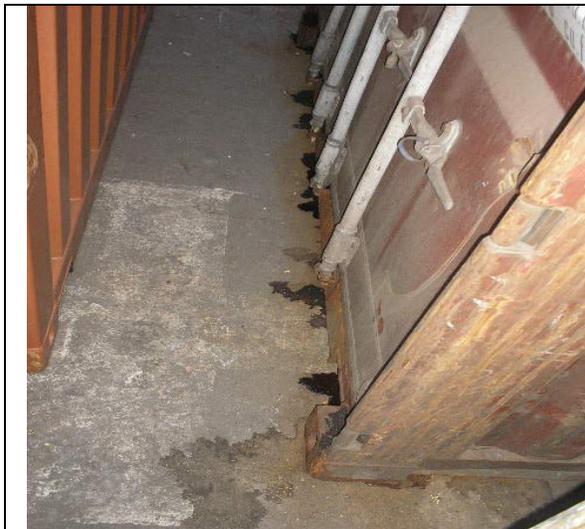
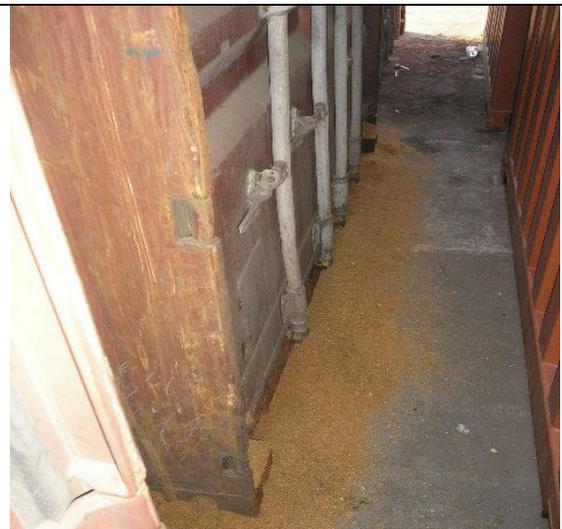
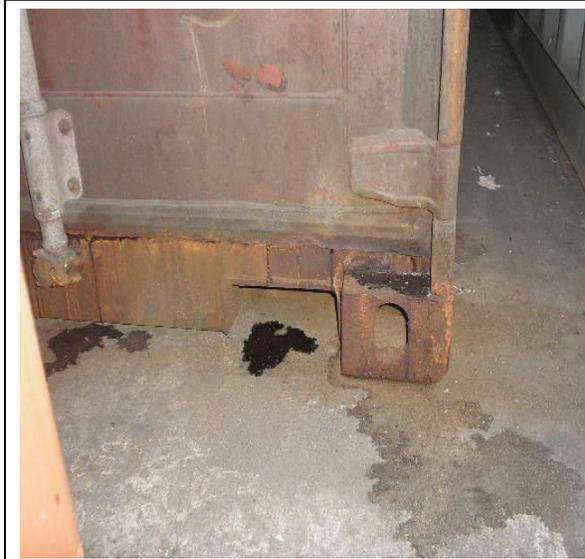
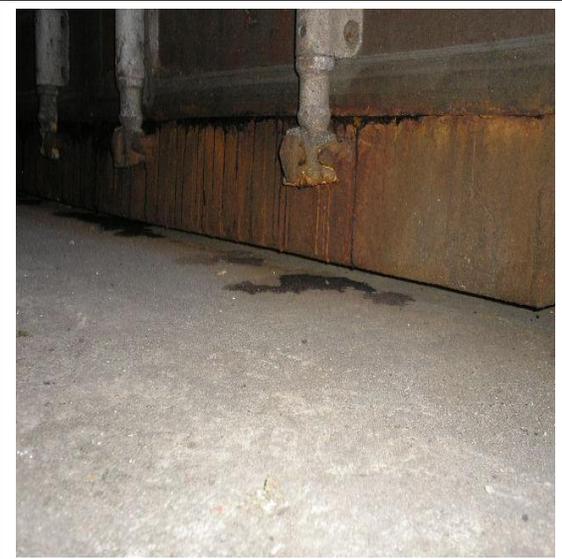
Data	15-07-2008
Local	Bloco A – 11
Evidências	CA; RAT; Fotografias
Descrição	Às 13:00 Horas o apontador de pátio solicitou a presença do Téc. Segurança do Trabalho no bloco A 11 para verificar um possível vazamento no contêiner ZIMU-242192-3, fato confirmado na chegada do mesmo ao local. OBS: segundo informação do setor de importação o contêiner contém produto alimentício não especificado.
Causas	Provavelmente houve um corte no Big-Bag.
Medidas mitigadoras adotadas	Foi realizada contenção do produto e isolamento no próprio local, devido não ser carga perigosa e não haver espaço junto ao bloco C 21 (cerca), para posicionarmos o contêiner e realizarmos isolamento do local.

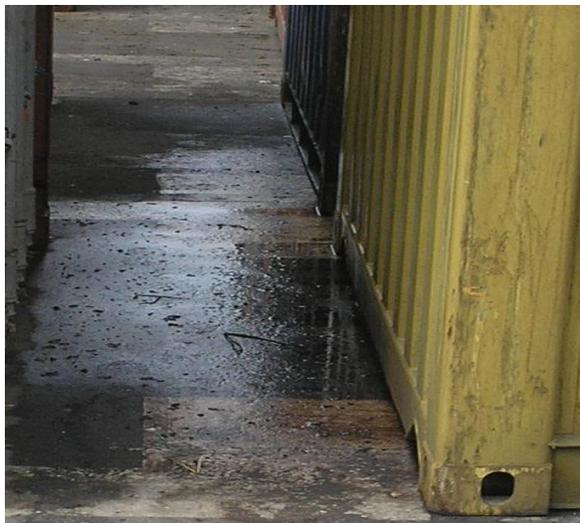
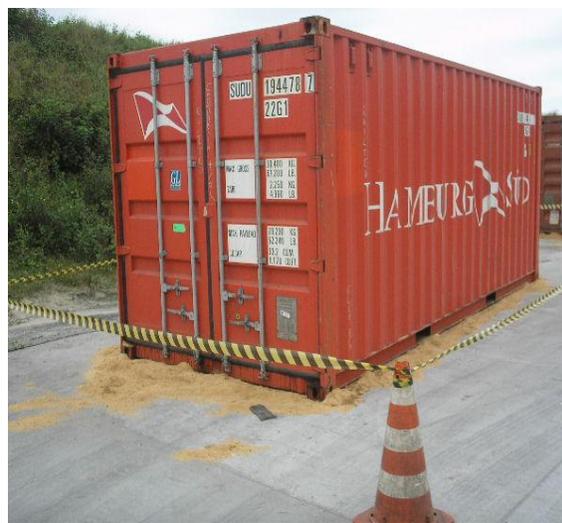
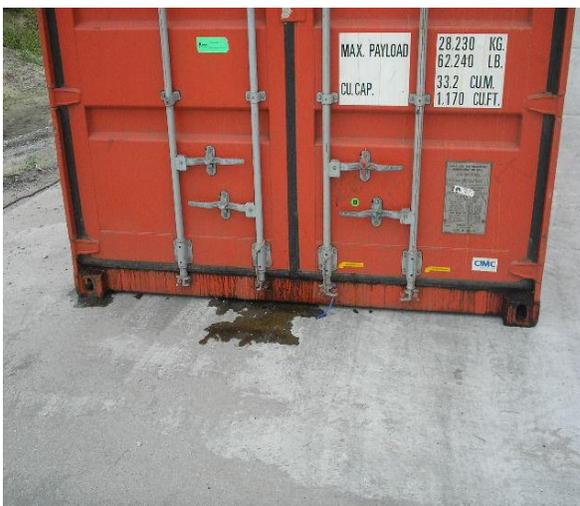
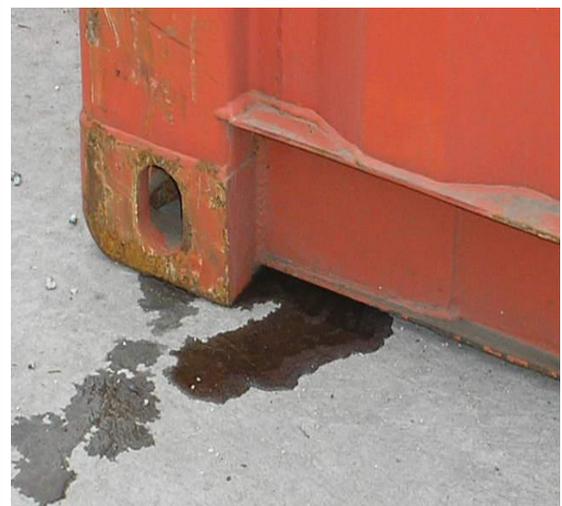
Data	25-07-2008
Local	Bloco A – 15
Evidências	CA; RAT; Fotografias
Descrição	Às 09:50 Horas, o vigilante informou que havia um vazamento no Bloco A 15 e solicitou a presença do Técnico de Segurança que após verificar qual era o conteúdo do contêiner SUDU 194478-7 contendo extrato de fruta solicitou a remoção do mesmo.
Causas	Furo no Big-Bag
Medidas mitigadoras adotadas	Foi realizada remoção do contêiner para o bloco C 21 (cerca), e feita contenção com serragem e isolamento do local. No local de origem foi feita absorção do produto com serragem e recolhida de imediato.

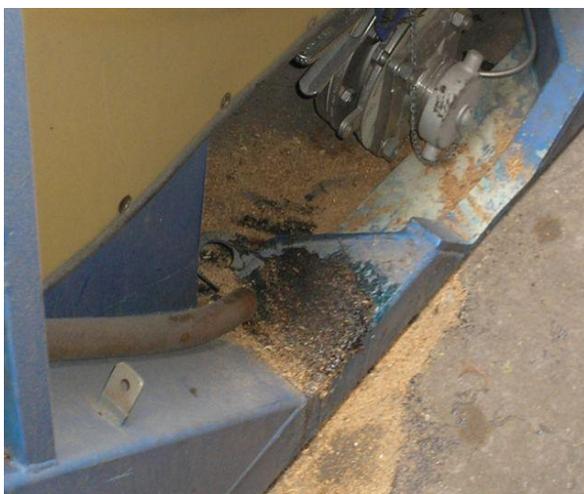
Data	05-08-2008
Local	Bloco B – 03
Evidências	CA; RAT; Fotografias
Descrição	O apontador de pátio entrou em contato com o Técnico de segurança, informando que havia um possível vazamento no contêiner BLKU 252625-4 contendo produto inflamável (Terebentina, substitutos) IMO 1300, fato confirmado pelo téc. Segurança após chegar no local. OBS: O vazamento era oriundo do respiro do contêiner.
Causas	Problema no respiro do contêiner.
Medidas mitigadoras adotadas	Foi feita contenção do produto no local, fazendo uso de serragem. O local foi isolado. Solicitada à presença da Srta. Izabelle Andrade, do SGA. Não houve movimentação para zona IMO, por se tratar de vazamento pequeno e devido o vazamento não continuar quando feita a mitigação, mesmo assim a vigilância iria permanecer atenta a maiores vazamentos no local. O auxiliar de serviços gerais que atendeu a ocorrência fez uso de respirador com filtro contra gases para evitar inalação do produto.

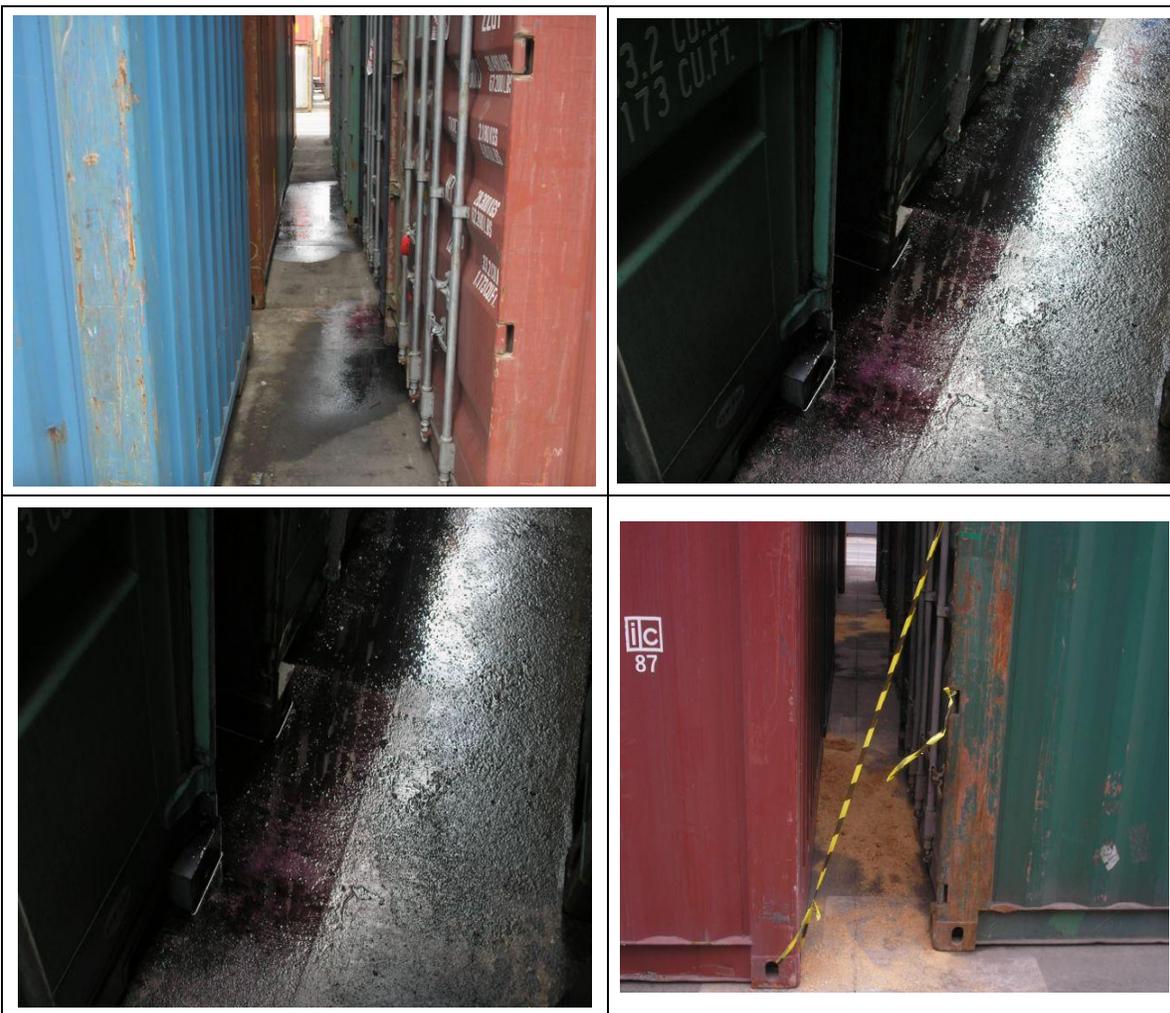
Data	05-08-2008
Local	Bloco B – 06
Evidências	CA; RAT; Fotografias
Descrição	O apontador de pátio solicitou a presença do técnico de segurança no bloco B 06 para verificar possível vazamento ao chegar no local foi constatado o vazamento do produto (Vinho). Nos contêineres: RFCU 201298-4, CCLU 384175-4, CSLU 107338-6.
Causas	Vazamento no Big-Bag.
Medidas mitigadoras adotadas	Foi realizada limpeza do local com serragem, os contêineres foram deixados no local em um primeiro momento e após algumas horas foram colocados na posição "A" e feita contenção com serragem.

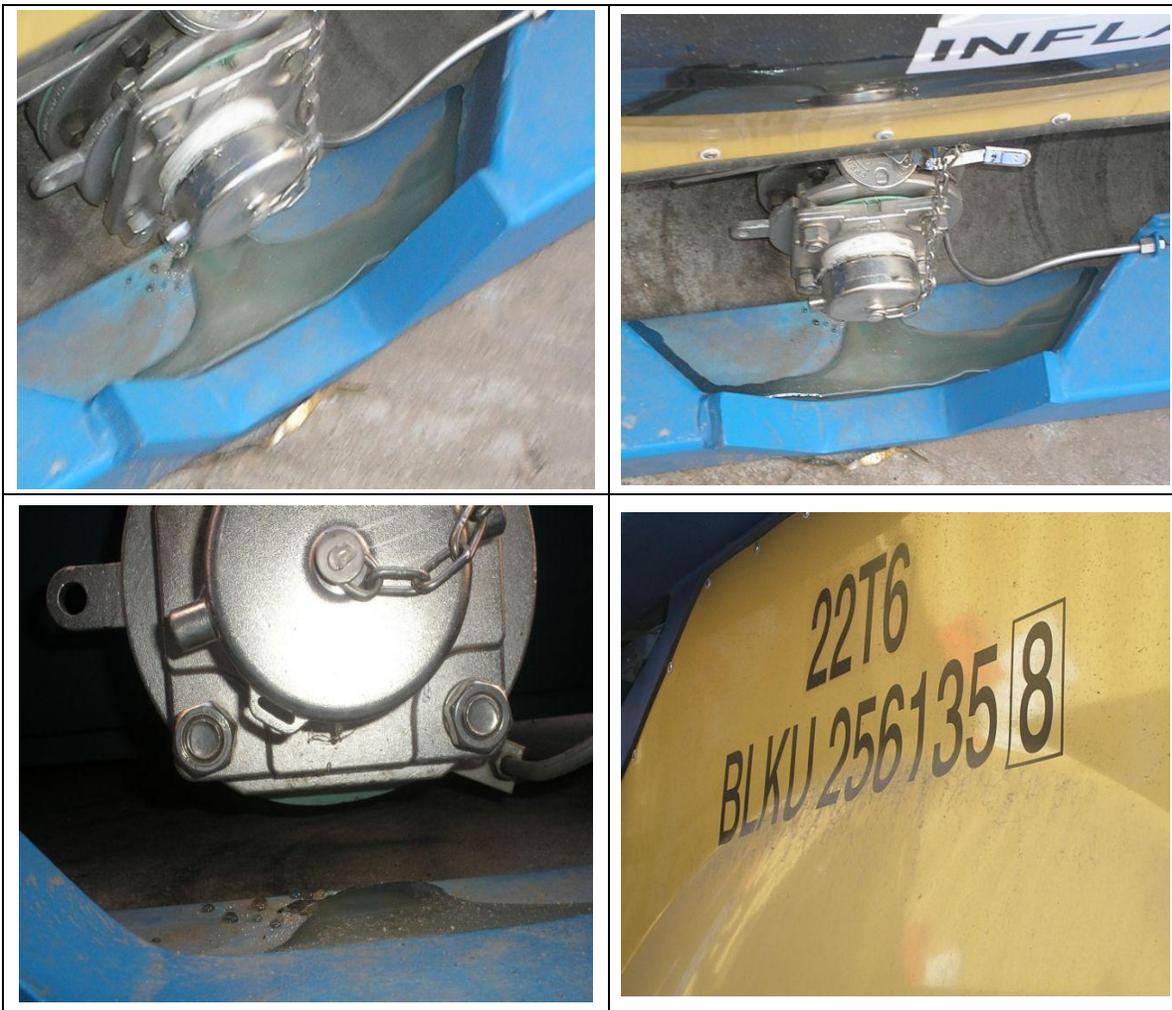
Data	12-08-2008
Local	Bloco C – 03
Evidências	CA; RAT; Fotografias
Descrição	O apontador de pátio solicitou ao Técnico de segurança que verificasse possível vazamento de contêiner no Bloco C 03 M. 05, fato confirmado pelo mesmo após verificação in loco do contêiner contendo (Terebentina, substitutos) IMO 1300.
Causas	Vazamento Válvula.
Medidas mitigadoras adotadas	Foi feita contenção no local fazendo uso de areia, devido à mesma ser mais indicada para conter este produto. O contêiner foi levado à área IMO do terminal.

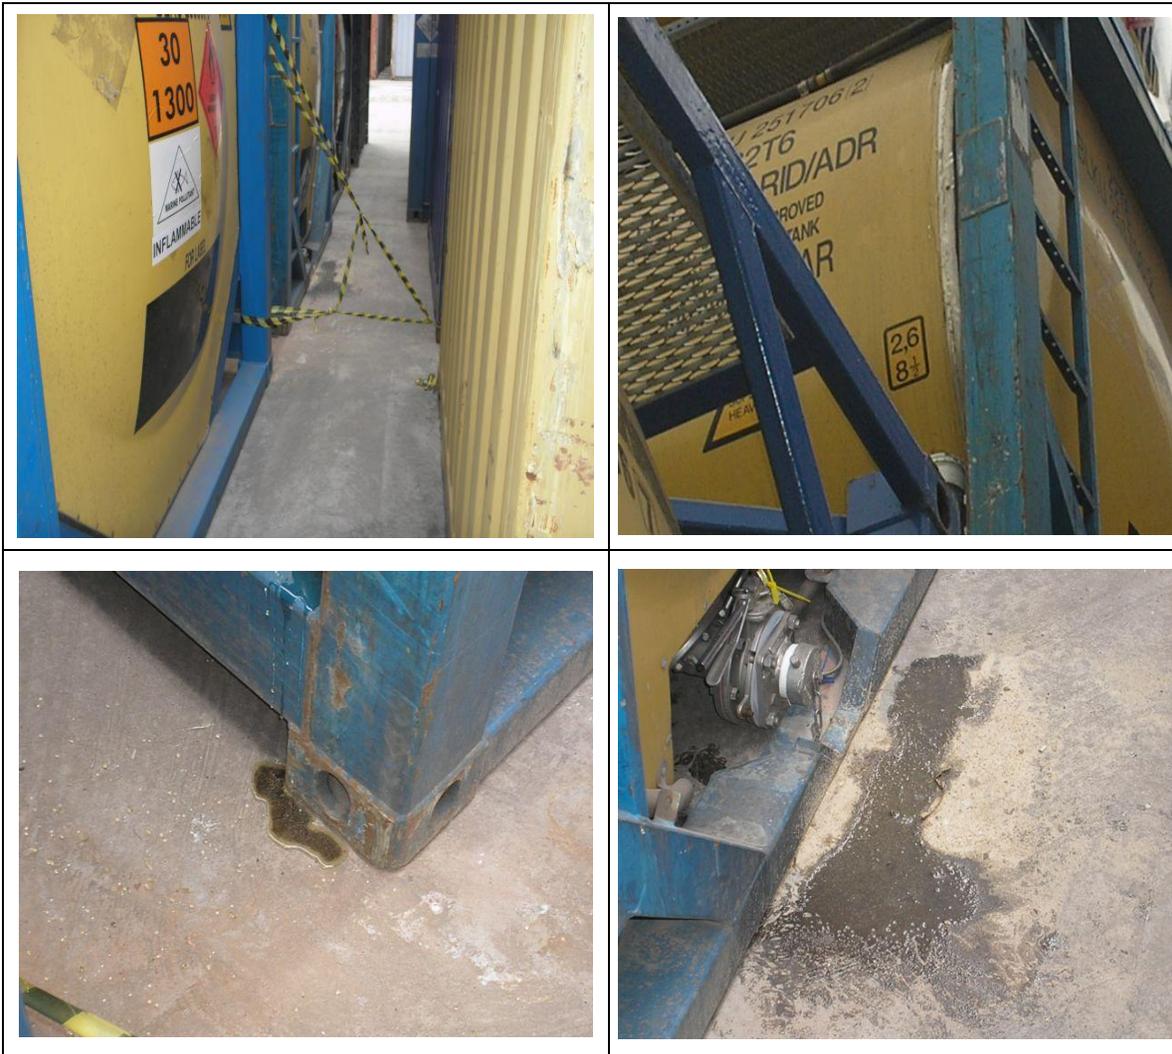
Data	18-08-2008
Local	Bloco C – 03
Evidências	CA; RAT; Fotografias
Descrição	O vigilante solicitou a segurança do trabalho para verificar ISSO Tanque com vazamento no bloco C 03, ao chegar no local constatou-se que o vazamento vinha do respiro do Iso tanque BAFU 880258-0.
Causas	Defeito na Válvula do respiro, provavelmente ocasionado pela movimentação do mesmo.
Medidas mitigadoras adotadas	Feita contenção com areia no local para posterior remoção à Zona IMO, onde já se encontrava outro contêiner contendo o mesmo produto.

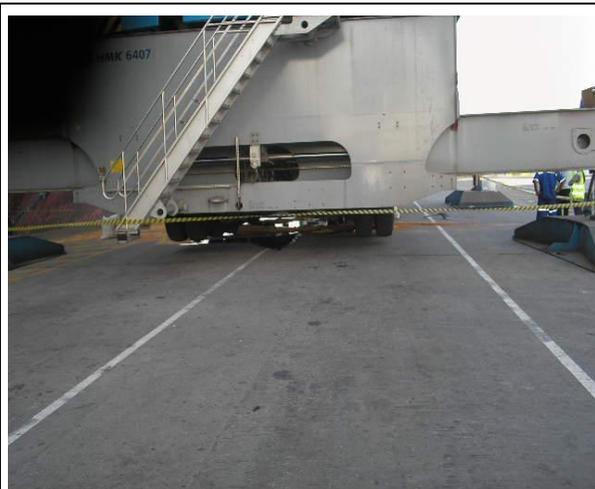
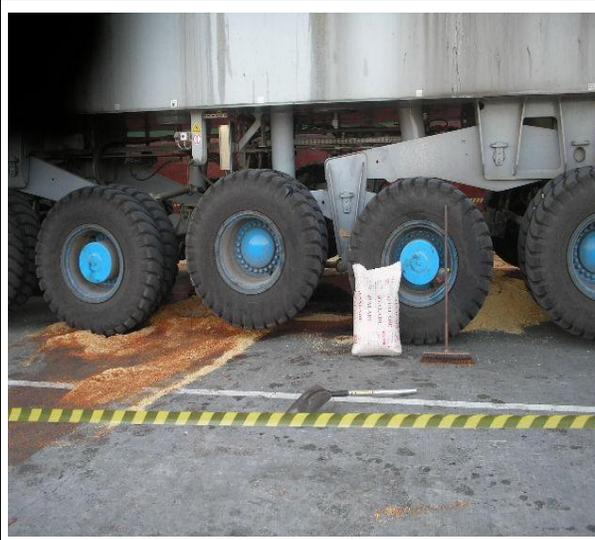
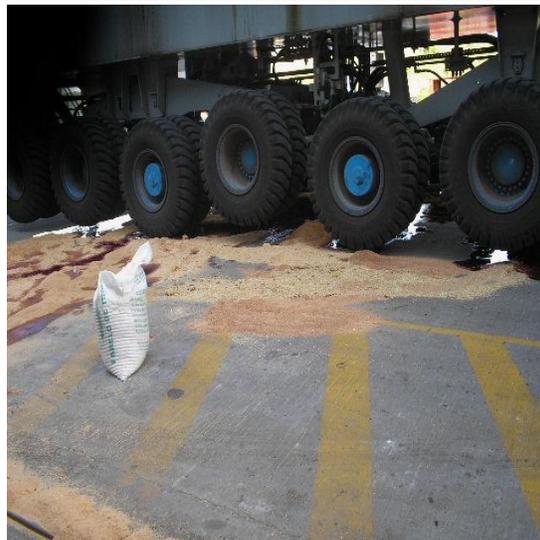
Data	02-09-2008
Local	Costado – Píer 17
Evidências	CA; RAT; Fotografias
Descrição	O GM 02 estava operando no píer 17, quando houve um vazamento na bomba hidráulica, este se deu mesmo após esta ter sido verificada pela manutenção na noite anterior.
Causas	Rompimento na mangueira da bomba hidráulica.
Medidas mitigadoras adotadas	Feita contenção com serragem no local, trocada a mangueira da bomba hidráulica e feita à reposição do óleo no equipamento.
