OCORRÊNCIAS AMBIENTAIS
2º. SEMESTRE 2006 (REGISTROS A PARTIR DA
AUDITORIA EXTERNA 1º. SEMESTRE/2006

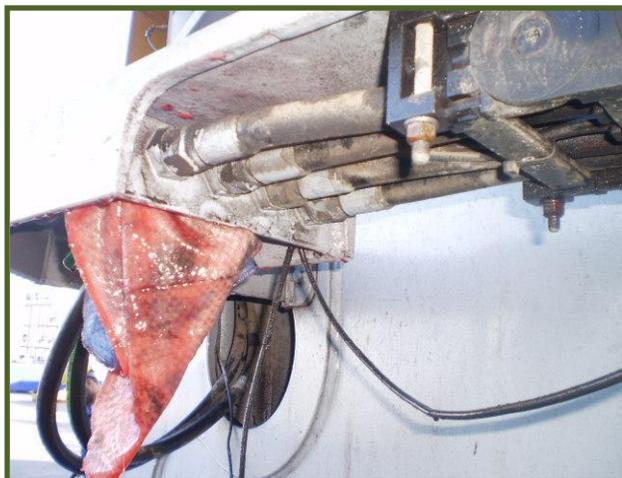
Data	03/07/2009
Local	Pier 16 - Operações Marítimas
Evidências	C.A (0222/ 09) – RAT (085); Fotografias
1- Descrição	Vazamento de óleo hidráulico durante a manutenção corretiva no MHC 02. Aproximadamente 20 Litros.
2 – Causas	Avaria/rompimento da mangueira do óleo.
3 - Impacto / Efeito	
3.1 – No meio ambiente:	nenhum.
3.2 – Na legislação:	nenhum.
4 – Ações adotadas	
4.1 – Medidas preventivas:	o Terminal possui o PCE e PEI.
4.2 – Medidas de emergência:	utilização do KIT de emergência para contenção do vazamento e posterior armazenagem na central de resíduos para descarte.
5 – Medidas Futuras	
5.1 – Ações Preventivas:	Troca da mangueira hidráulica.
5.2 – Emergências:	<input checked="" type="checkbox"/> X <input type="checkbox"/>

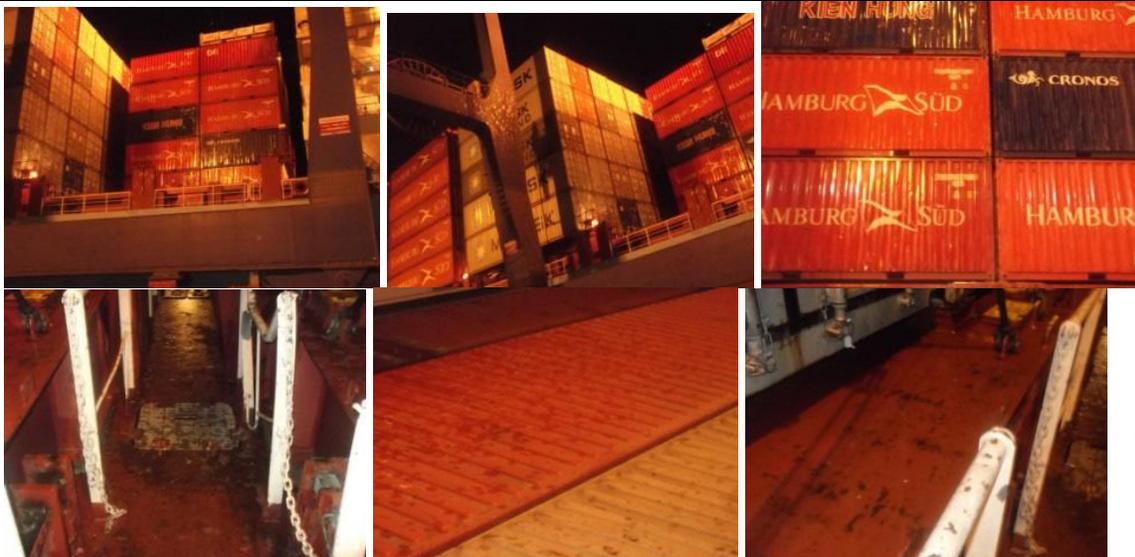
Data	09/09/2012
Local	NAVIO MAERSK JAIPUR
Evidências	C.A (0097); fotografias
Descrição	Ocorreu vazamento de óleo hidráulico da lança do PT 03. O óleo hidráulico, entre 60 a 100 litros, atingiu o convés do navio Maersk Jaipur e parte do costado.
2 – Causas.	Rompimento de vedação da bomba de óleo hidráulico.
3 - Impacto / Efeito	
3.1 – No meio ambiente:	Nenhum
3.2 – Na legislação:	Nenhum.
4 – Ações adotadas	
4.1 – Medidas preventivas:	O Terminal possui o PCE e PEI.
4.2 – Medidas de emergência:	Foi acionado a empresa Ecosorb para limpeza do navio e costado, juntamente com a manutenção.
5 – Medidas Futuras	
5.1 – Ações Preventivas:	Utilização de fluido hidráulico biodegradável para evitar danos ambientais.
6 - Observações:

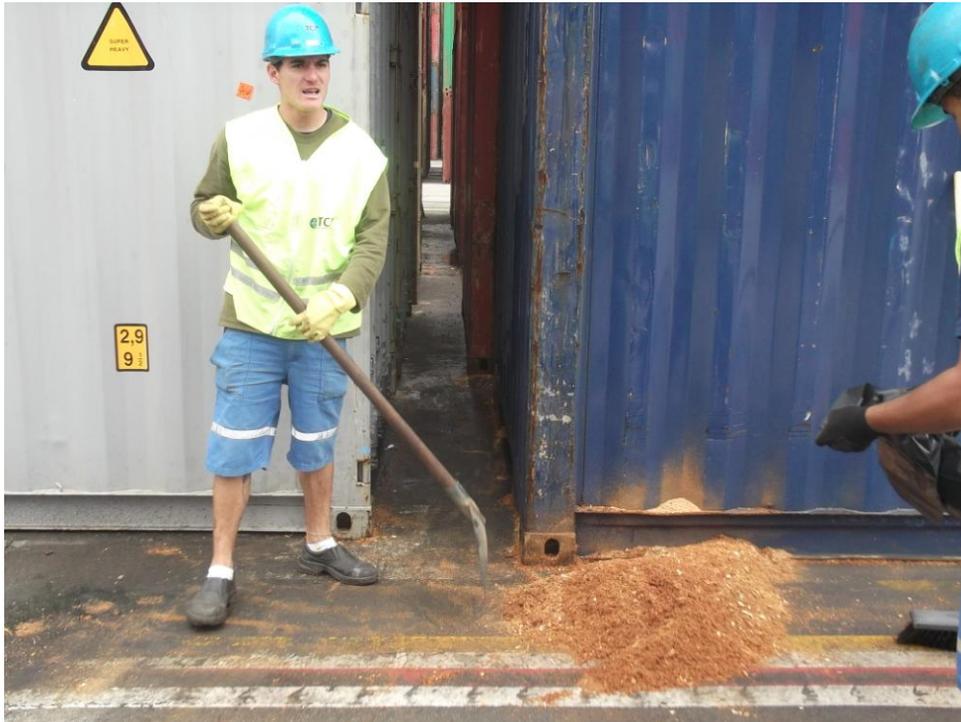
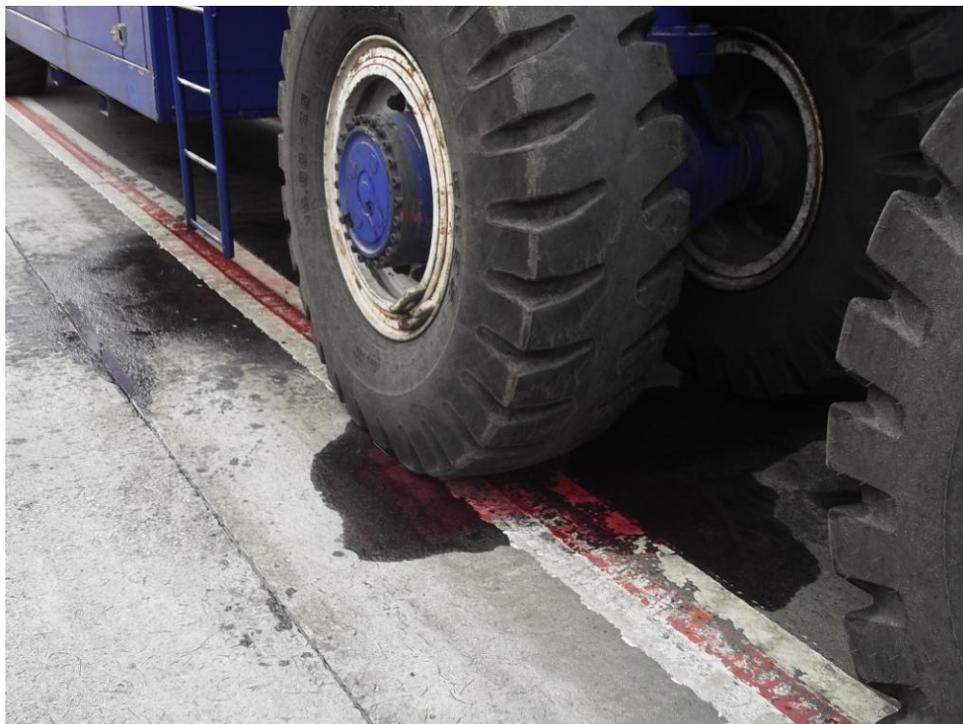
Data	23/05/2013
Local	BLOCO B04
Evidências	RAT (063); CAT (008); Fotos
Descrição: Ao abastecer o equipamento TR 09 que não estava desligado, o mesmo veio a andar o que fez com que escapasse a mangueira do caminhão de combustível, ocasionando o vazamento.	
2 – Causas: O equipamento TR não estava desligado conforme procedimento	
3 - Impacto / Efeito	
3.1 – No meio ambiente: Não houve impacto ambiental	
3.2 – Na legislação: N/A	
4 – Ações adotadas	
4.1 – Medidas preventivas: Medida disciplinar no operador	
4.2 – Medidas de emergência: Imediatamente foi feita a comunicação a nossa CCE que acionou a equipe de serviços gerais que realizou a contenção.	
5 – Medidas Futuras	
5.1 – Ações Preventivas: Realizar treinamento com o abastecedor, definir horário correto de abastecimento e orientar os operadores a sempre desligar o equipamento.	
6 – Observações:

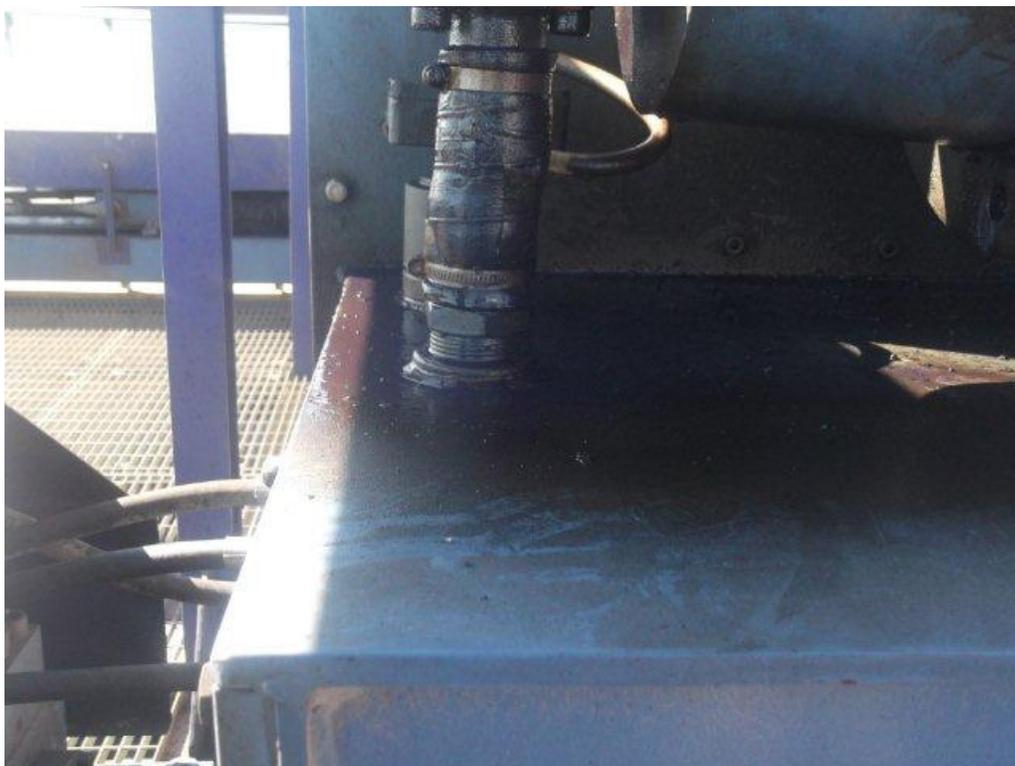
Data	25/05/2013
Local	COSTADO PT4
Evidências	RAT (064); CA (009); Fotos
Descrição:	Vazamento de óleo hidráulico no navio Longavi atracado no píer 216 proveniente da lança do PT 04.
2 – Causas:	Bomba do spreader se rompeu
3 - Impacto / Efeito	
3.1 – No meio ambiente:	Não houve impacto ambiental, o óleo usado nos PT's é biodegradável.
3.2 – Na legislação:	N/A
4 – Ações adotadas	
4.1 – Medidas preventivas:	Trocado a bomba do spreader
4.2 – Medidas de emergência:	Imediatamente foi feita a comunicação a nossa CCE que acionou o técnico ambiental Wilian. No local o wilian constatou que precisava da equipe para a mitigação do óleo no navio, porém o comandante não autorizou a entrada da equipe, que realizou a limpeza no costado.
5 – Medidas Futuras	
5.1 – Ações Preventivas:	Trocar mangueiras dos spreader dos PT's a cada 6 meses.
6 – Observações:

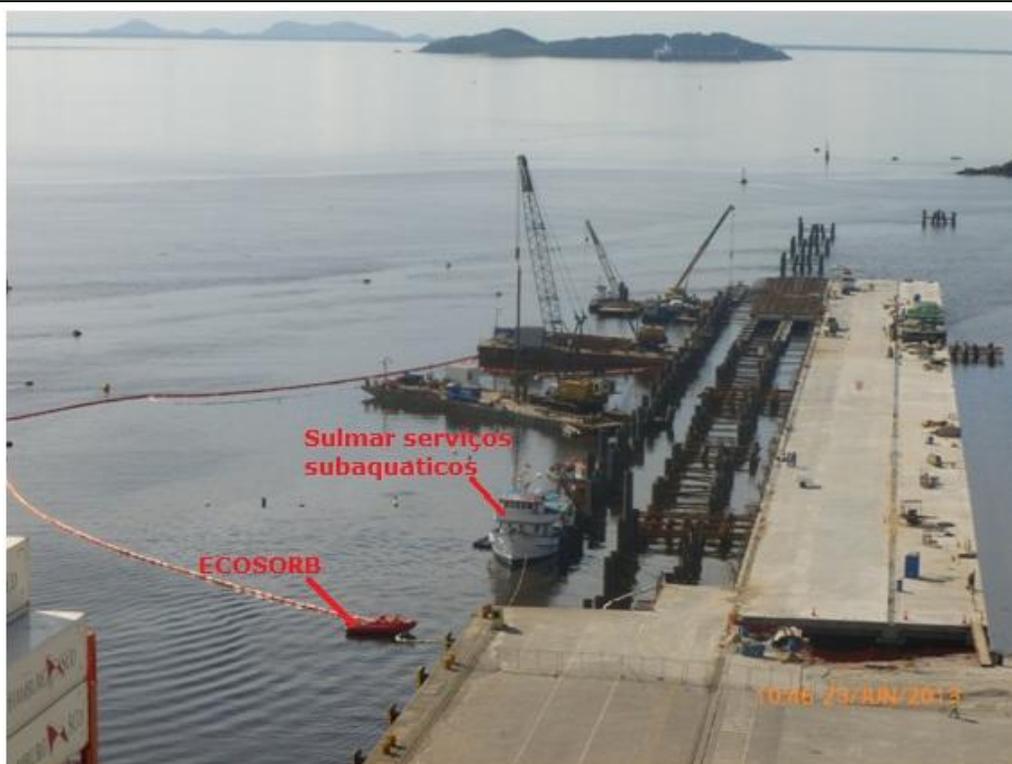
Data	22/06/2013
Local	OBRA AMPLIAÇÃO CAIS
Evidências	Relatório; Fotos
Descrição: Em decorrência dos fortes ventos, por volta as 04:20 a balsa da empresa Porto Construtora com um guindaste virou e foi a pique.	
2 – Causas: Vento	
3 - Impacto / Efeito	
3.1 – No meio ambiente: Não houve impacto ambiental, não houve vazamento do óleo.	
3.2 – Na legislação: N/A	
4 – Ações adotadas	
4.1 – Medidas preventivas: Contenção pela equipe de prontidão ambiental Ecosorb com barreiras absorventes. Criado um plano de salvatagem.	
4.2 – Medidas de emergência: Equipe da Ecosorb (prontidão ambiental) no local com barreiras de contenção, monitorando o local. O PEI foi acionado.	
5 – Medidas Futuras	
5.1 – Ações Preventivas: barreiras de contenção no local. A retirada dos equipamentos foi monitorada pelo IAP e IBAMA. A retirada do óleo foi realizada com bomba de sucção.	
6 – Observações:

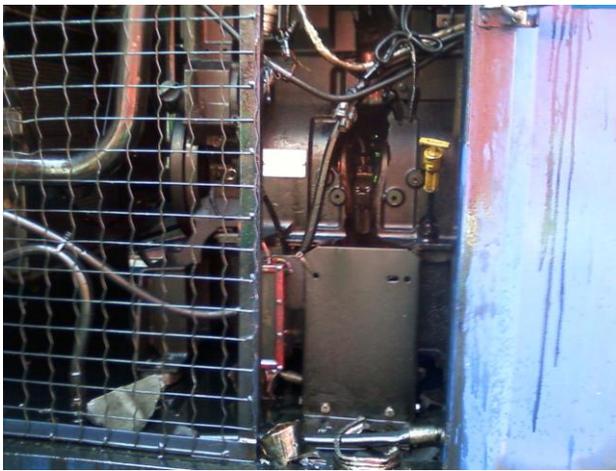
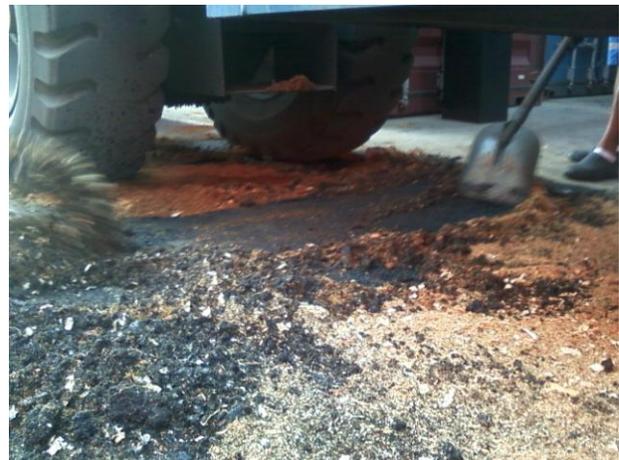
Data	27/09/2013
Local	Bloco B04
Evidências	RAT (157); Fotos; CA 0171
Descrição:	Rompimento do motor do TR 12 ocasionou um vazamento de aproximadamente 40 litros de óleo.
2 – Causas:	possível super aquecimento do motor
3 - Impacto / Efeito	
3.1 – No meio ambiente:	Não houve impacto ambiental.
3.2 – Na legislação:	N/A
4 – Ações adotadas	
4.1 – Medidas preventivas:	
4.2 – Medidas de emergência:	Foi acionado a equipe de SGA no momento, a mesma se deslocou com serragem para realizar a mitigação do óleo. Colocado uma bacia para vazar o óleo que ficou espalhado dentro da cabine do motor.
5 – Medidas Futuras	
5.1 – Ações Preventivas:	Em análise da manutenção
6 – Observações:	Segundo caso deste gênero.

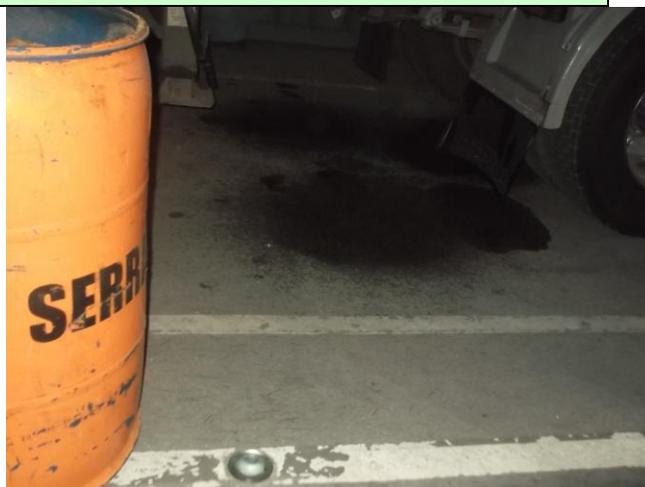
Data	30/09/2013
Local	A11
Evidências	RAT (158); Fotos; CA 0172
Descrição:	Contêiner ZIMU 126452-2 com vazamento, óleo usado em geradores.
2 – Causas:	Possível rompimento do bag dentro do contêiner.
3 - Impacto / Efeito	
3.1 – No meio ambiente:	Não houve impacto ambiental.
3.2 – Na legislação:	N/A
4 – Ações adotadas	
4.1 – Medidas preventivas:	Contêiner foi segregado na carreta de contenção.
4.2 – Medidas de emergência:	a IT-AMB 12 foi acionada e nosso PCE. O contêiner permaneceu na carreta de contenção até o cliente enviar instruções
5 – Medidas Futuras	
5.1 – Ações Preventivas:	Montar um procedimento para vazamento de contêineres com custos.
6 – Observações:

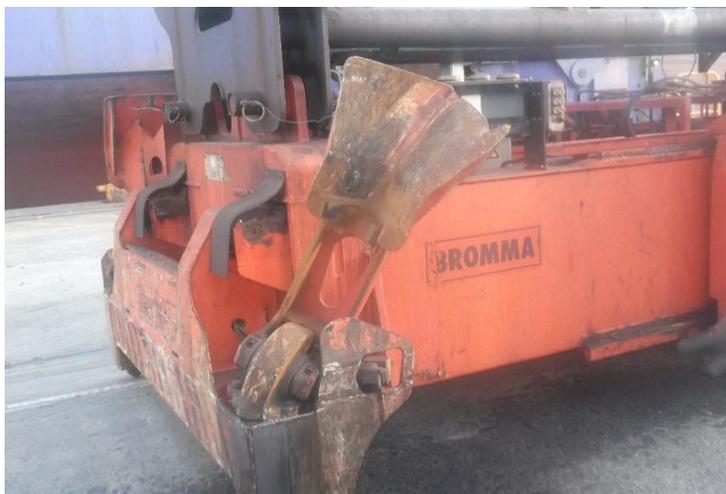
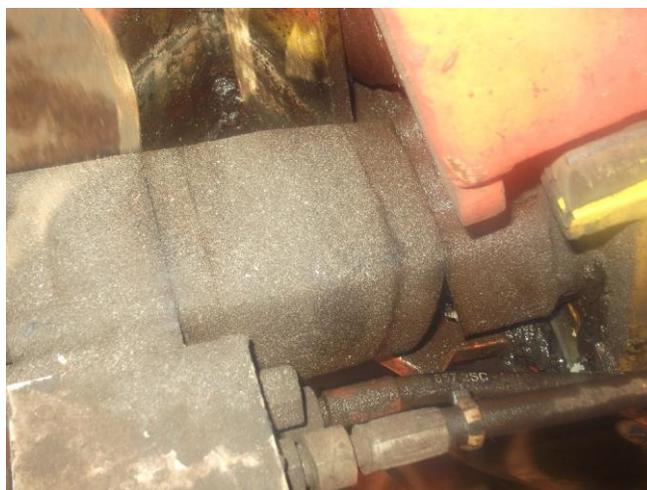
Data	06/10/2013
Local	Costado
Evidências	RAT (162); Fotos;
Descrição:	Vazamento de aproximadamente 100 litros de óleo hidráulico do PT 04, caindo óleo no navio Maersk Lebu atracado píer 16.
2 – Causas:	Rompimento da mangueira do spreader
3 - Impacto / Efeito	
3.1 – No meio ambiente:	Não houve impacto ambiental.
3.2 – Na legislação:	N/A
4 – Ações adotadas	
4.1 – Medidas preventivas:	Parado operação do PT.
4.2 – Medidas de emergência:	Acionado nossa CCE e a mesma entrou em contato com área ambiental que realizou a limpeza no navio e costado
5 – Medidas Futuras	
5.1 – Ações Preventivas:	Solicitar ações da equipe de Manutenção.
6 – Observações:

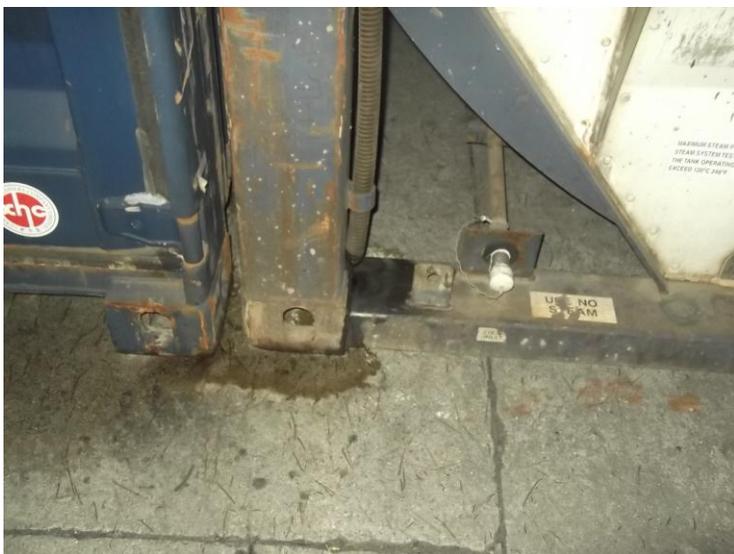
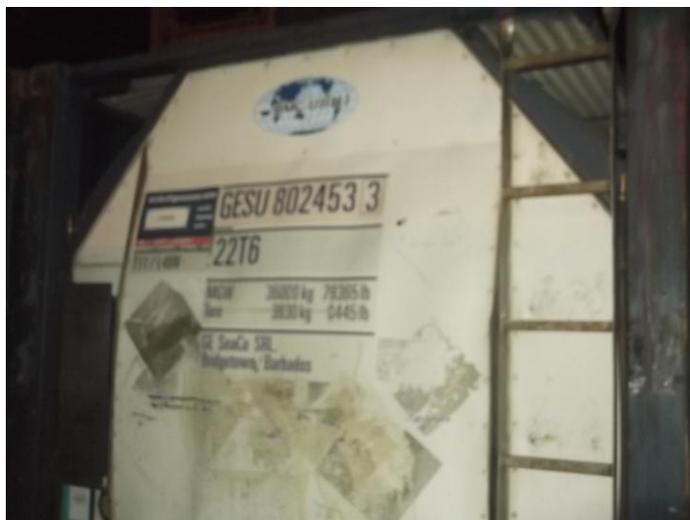
Data	14/10/2013
Local	Costado
Evidências	RAT (170); fotos
Descrição:	As 23h22 foi acionado TST pois havia um contêiner isotanque GESU 802453-3 estava com vazamento. Produto químico.
2 – Causas:	sem identificação da causa
3 - Impacto / Efeito	
3.1 – No meio ambiente:	Não houve impacto ambiental.
3.2 – Na legislação:	N/A
4 – Ações adotadas	
4.1 – Medidas preventivas:	o contêiner foi removido para Carrera de contenção
4.2 – Medidas de emergência:	Acionado nossa CCE e a mesma entrou em contato com área ambiental, Wilian compareceu no terminal para verificar.
5 – Medidas Futuras	
5.1 – Ações Preventivas:	
6 – Observações:

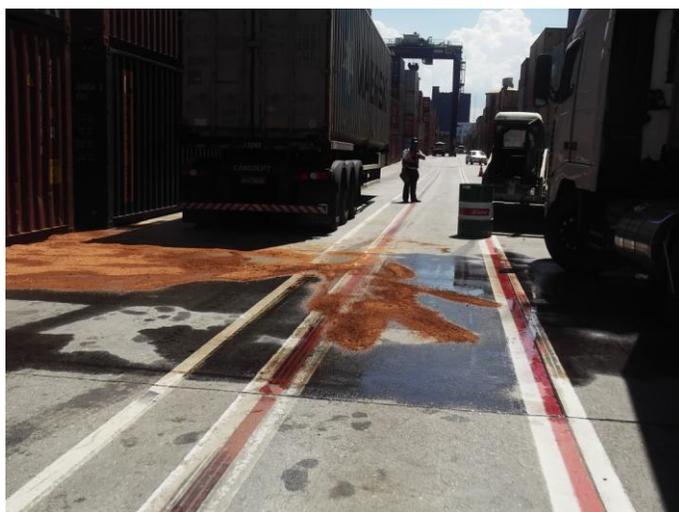
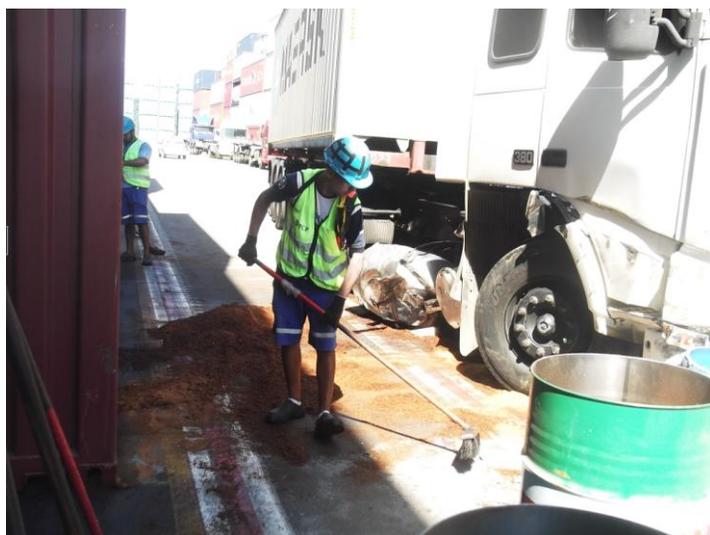
Data	24/01/2014
Local	C 12
Evidências	Fotos, RAT 04
Descrição:	Acidente envolvendo caminhão da empresa Cargolift e o TR 11. Ao fazer uma manobra no C12 o caminhão foi atingido pelo TR-11 devido o mesmo estar em cima da faixa do TR. Vazamento de diesel do caminhão, aproximadamente 400 litros.
2 – Causas:	
3 - Impacto / Efeito	
3.1 – No meio ambiente:	Não houve impacto, pois o combustível não caiu na canaleta pluvial.
3.2 – Na legislação:	N/A
4 – Ações adotadas	
4.1 – Medidas de emergência:	equipe esteve no local realizando a contenção, isolamento do local.
5 – Medidas Futuras	
5.1 – Ações Preventivas:	Melhorar a orientação aos motoristas sobre a faixa de TR
6 – Observações:

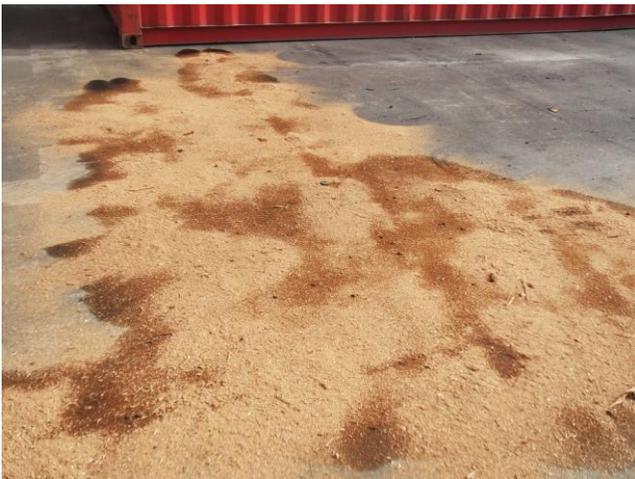
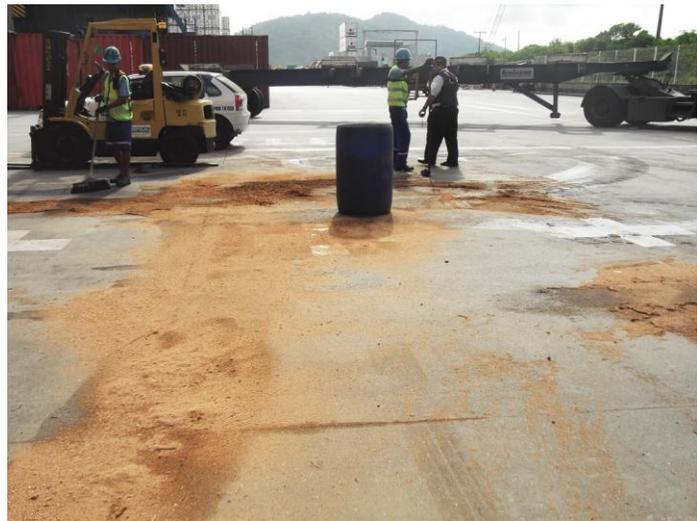
Data	07/02/2014
Local	B 15
Evidências	Fotos
Descrição: Informado pela CCE que havia uma grande mancha de óleo no local, porém ninguém sabia informar de qual maquina foi o vazamento.	
2 – Causas:	
3 - Impacto / Efeito	
3.1 – No meio ambiente: Não teve impacto	
3.2 – Na legislação: N/A	
4 – Ações adotadas	
4.1 – Medidas de emergência: Realizado contenção no local com serragem	
5 – Medidas Futuras	
5.1 – Ações Preventivas:	
6 – Observações:

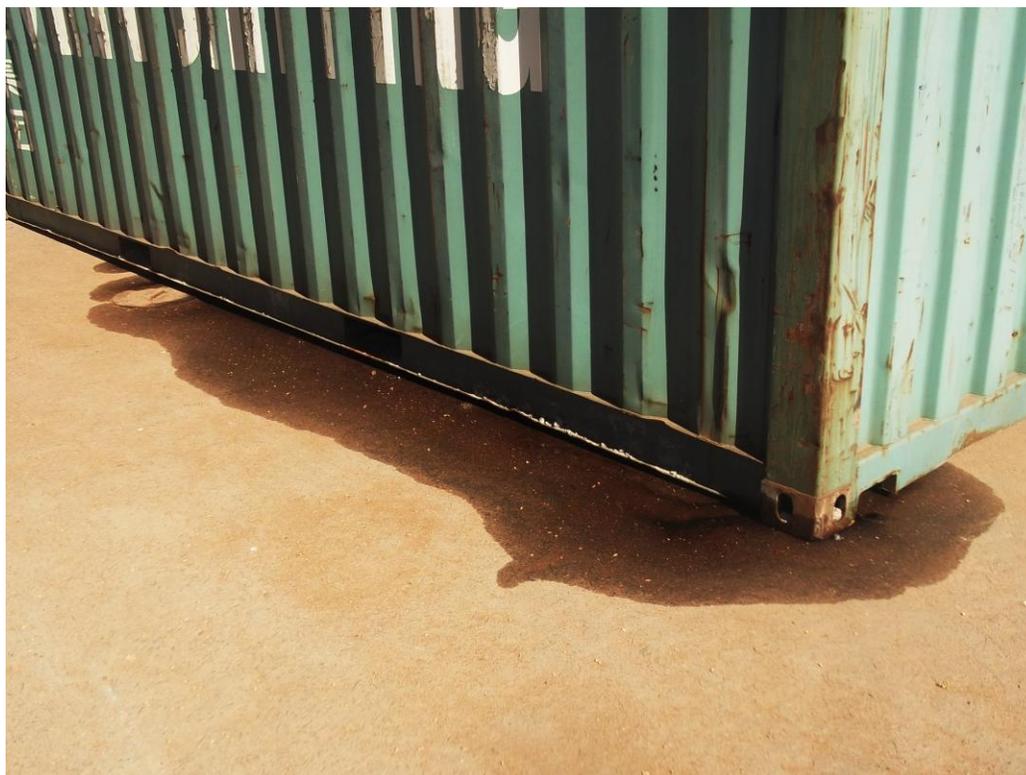
Data	11/02/2014
Local	C 05
Evidências	Fotos, e-mail
Descrição: Após ser avistada pelo brigadista Edson, a unidade CCLU 396142-5 apresentava vazamento. Segundo informações a carga era de óleo/ceras.	
2 – Causas:	
3 - Impacto / Efeito	
3.1 – No meio ambiente: Não houve	
3.2 – Na legislação: N/A	
4 – Ações adotadas	
4.1 – Medidas de emergência: Contêiner foi posicionado na zona IMO	
5 – Medidas Futuras	
5.1 – Ações Preventivas:	
6 – Observações:
