<b>TRANSPETRO</b> TRANSPETRO/DTO/TA/OP1/ES	<b>RELATÓRIO</b>		Nº: <b>OPES – 001/2014</b>
	PROGRAMA:	<b>TERMINAIS AQUAVIÁRIOS DO ESPÍRITO SANTO</b>	PAG: <b>1 de 11</b>
	ÁREA:	<b>TERMINAL NORTE CAPIXABA</b>	
	TÍTULO:	<b>RELATÓRIO – OCORRÊNCIA NA INSTALAÇÃO DO TERMINAL NORTE CAPIXABA</b>

<b>TRANSPETRO</b>	<b>RELATÓRIO</b>		Nº	<b>OPES – 001/2014</b>	REV.	<b>0</b>
	LOCAL:	<b>TERMINAL NORTE CAPIXABA</b>	ÁREA:	<b>TA-ES</b>	FOLHA:	<b>2 de 11</b>
	TÍTULO:	<b>RELATÓRIO – OCORRÊNCIA NA INSTALAÇÃO DO TERMINAL NORTE CAPIXABA</b>

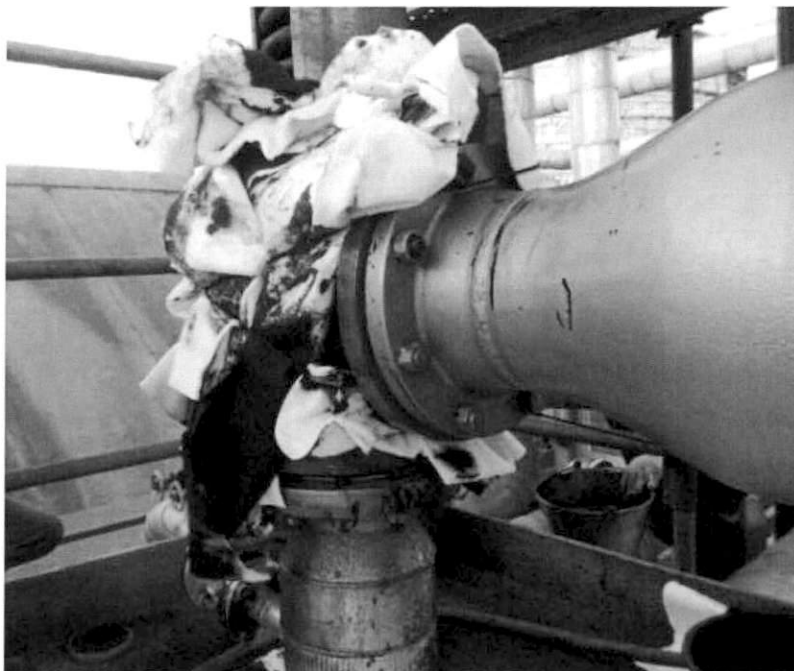
Por volta das 15h50 foi observado vazamento pelo castelo desta válvula e imediatamente iniciado processo de contenção. Iniciou-se drenagem das linhas e limpeza do local afetado.

Figura 1 - Válvula PSV envolvida com mantas estancando o vazamento.

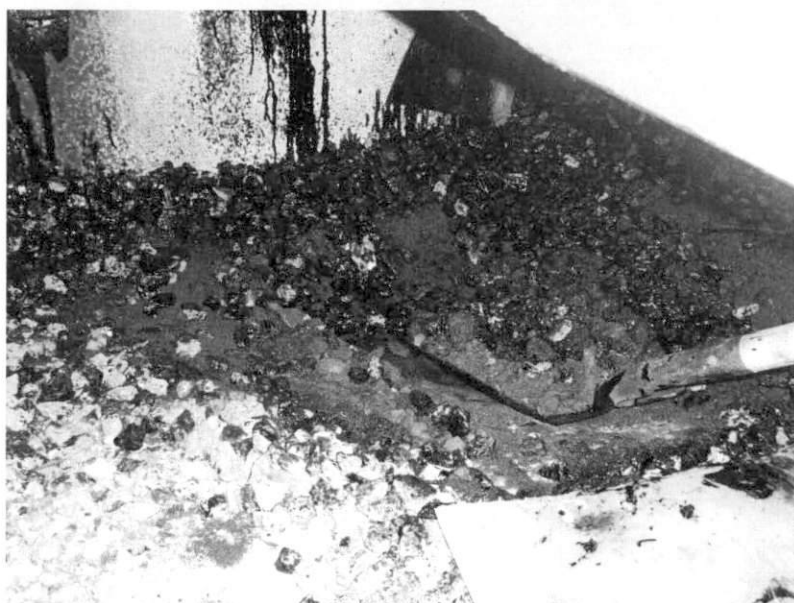
A área atingida diretamente pelo produto foi calculada em aproximadamente 1,5 m<sup>2</sup> (1,50m x 1,00m).

Figura 2 - Solo atingido pelo petróleo.

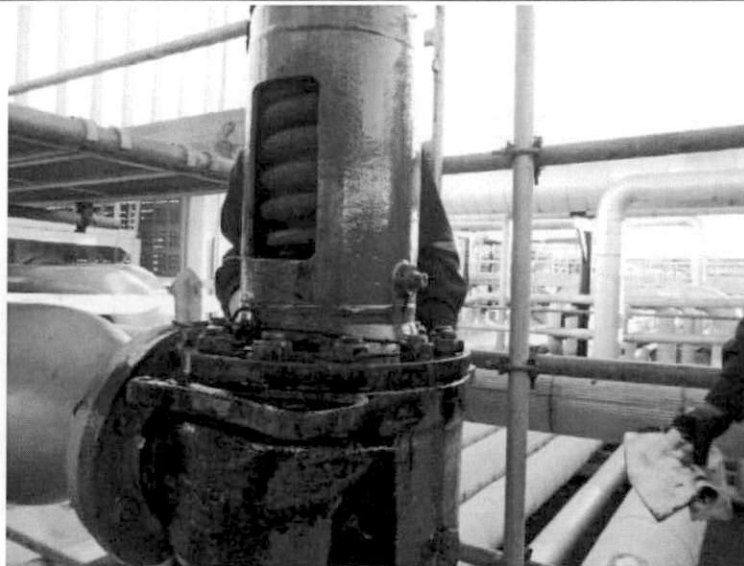
Figura 3 - Válvula após drenagem da linha.

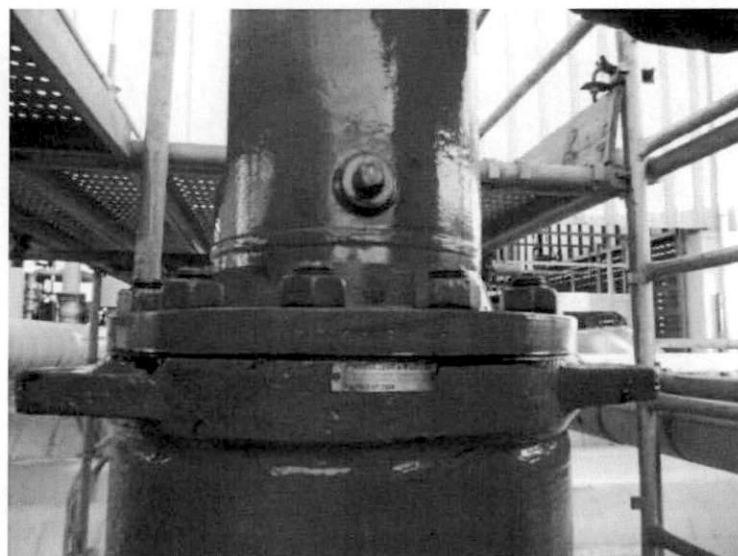
Figura 4 - Válvula após limpeza.

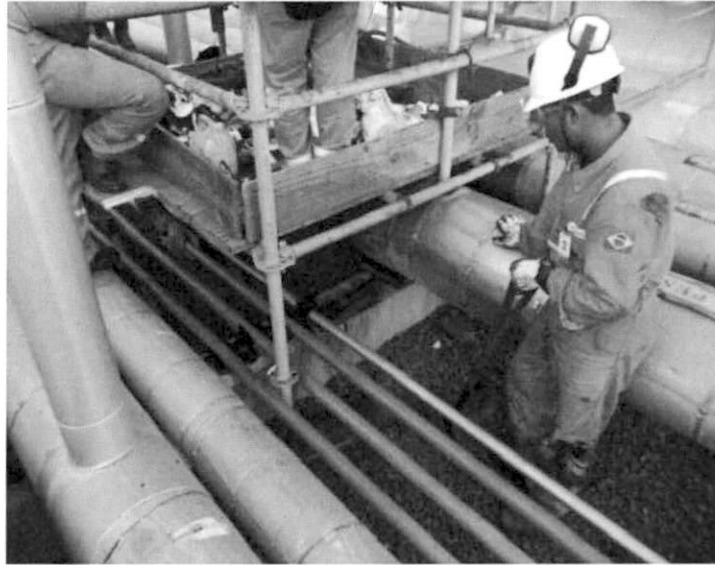
Figura 5 - Limpeza da área atingida.

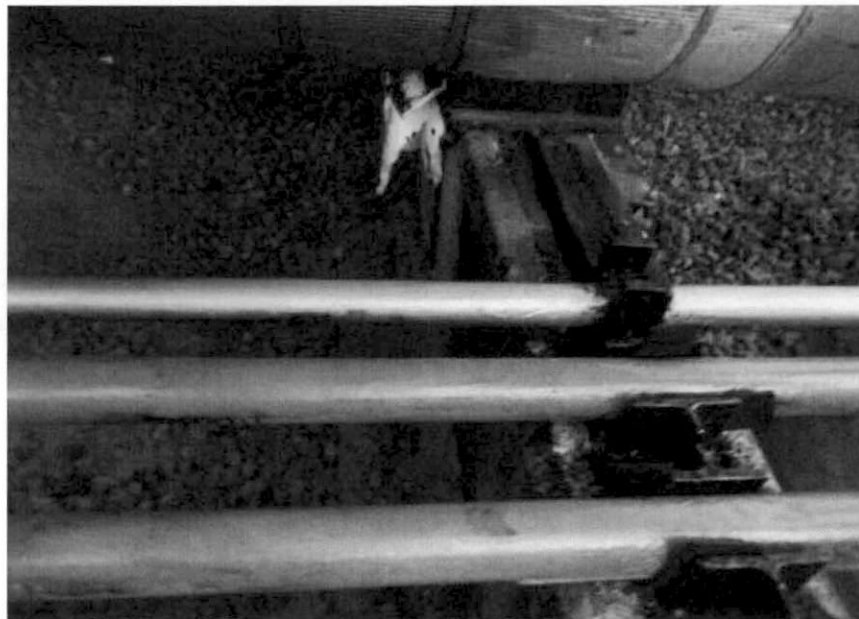
Figura 6 – Área limpa.

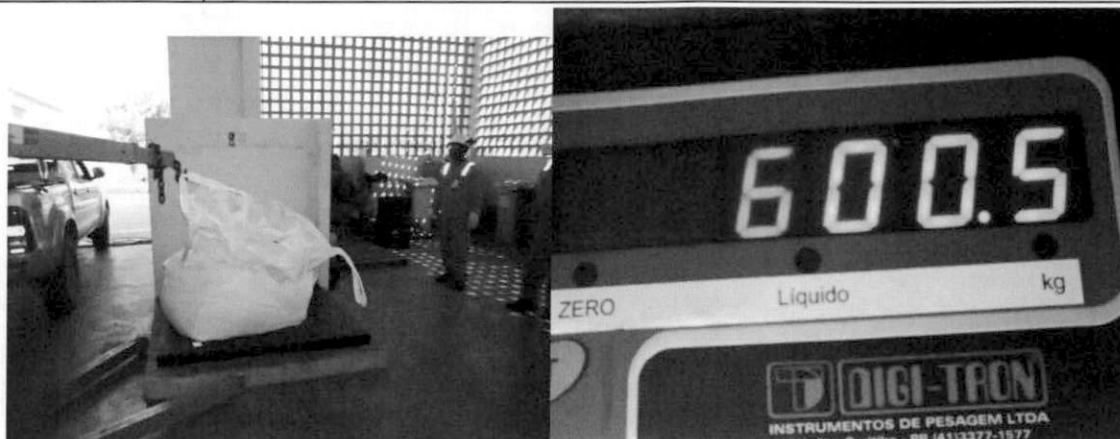
Dada a rápida detecção do vazamento foi possível atuar de maneira rápida e eficaz na limpeza. O total de resíduo gerado foi meio “big bag” totalizando 600,5 kg.

Figura 7 – Resíduo gerado.

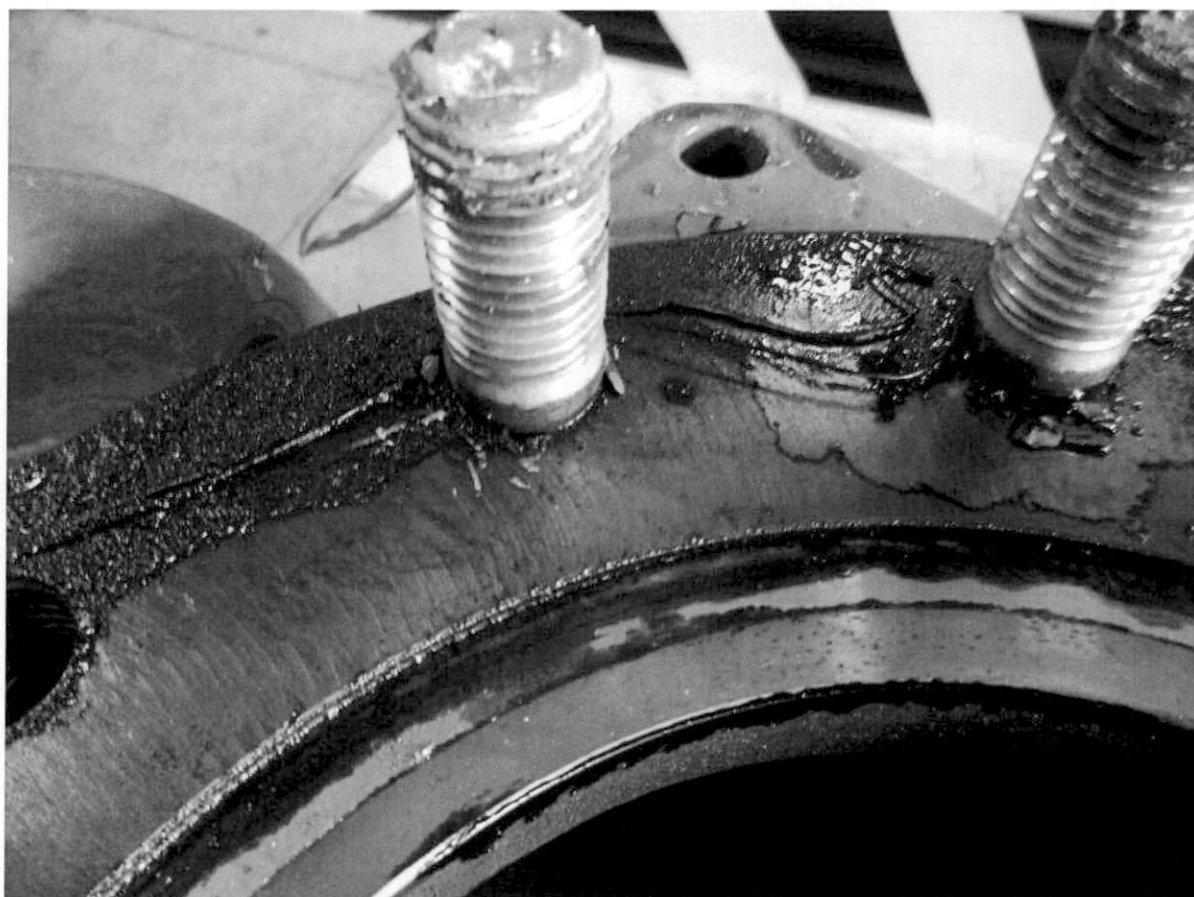
A válvula que ocasionou o vazamento (nº série 10246914) foi aberta para peritagem onde o foco era identificar alguma falha interna que justificasse o vazamento. Durante a abertura verificou-se a presença de um arame na conexão entre o castelo e o corpo da válvula apresentando inclusive corrosão em torno do mesmo, indicando presença de ar nesta “fresta” (Figura 8). Este arame não pertence à estrutura da válvula, considerando que esta válvula era sobressalente e nunca foi aberta pela Transpetro provavelmente foi inserido devido a algum erro na montagem da mesma pelo fabricante.

- Falha na vedação entre haste e guia;
- Falha na vedação do disco guia devido a presença do arame entre o corpo e o castelo.

Figura 8 - Abertura da válvula - Presença de arame entre corpo e castelo.

O fabricante será contatado para informar e solicitar explicações sobre a presença deste arame entre castelo e corpo da válvula.

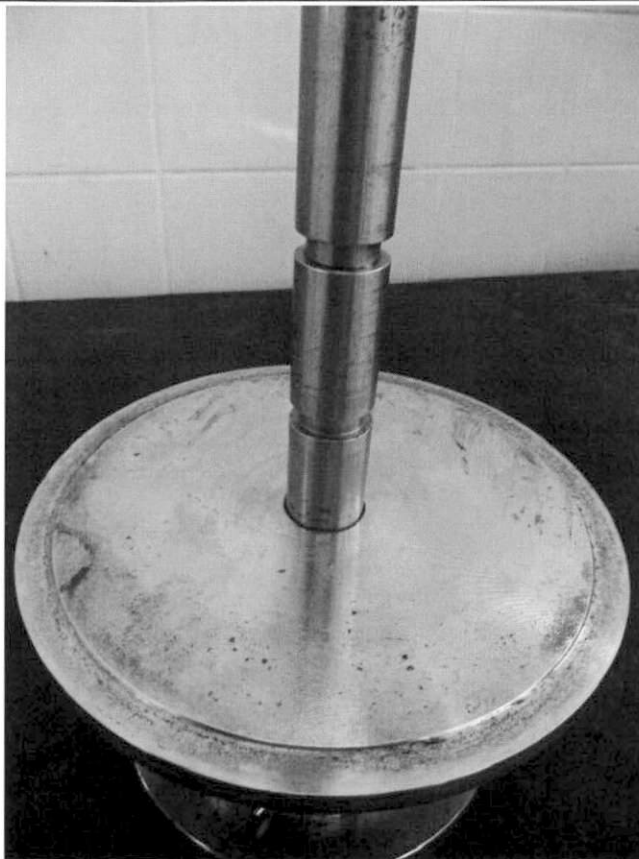
O vazamento observado em campo procedia das molas da válvula indicando falha na vedação do sistema haste e guia (Figura 9), portanto a princípio temos as seguintes suposições:

Figura 9 - Haste e guia da válvula.

As inspeções continuarão visando verificar se alguma outra estrutura da válvula apresenta indícios de falha. A principal recomendação a ser adotada visando evitar eventos semelhantes a este é inserir na etapa de calibração o teste de contra-pressão nas mesmas visando identificar falhas na suportaçãõ da contra-pressão.
