## 2.12. PLANO DE AÇÃO DE EMERGÊNCIA (PAE)

### 2.12.1. Introdução

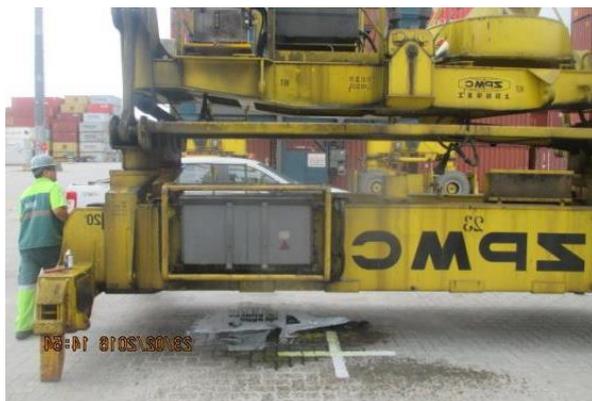
Figura: 2.12.7.1-2 – Vazamento em equipamento decorrido de defeito em válvula.

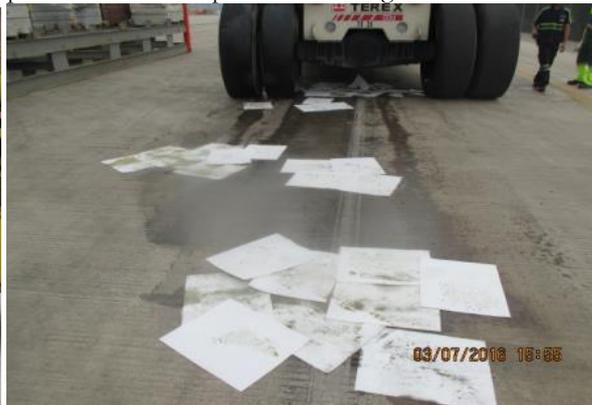
Figura: 2.12.7.1-3 – Vazamento em equipamento proveniente de rompimento de mangueira

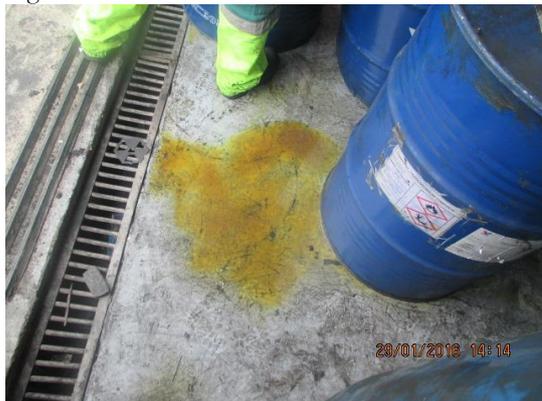
Figura: 2.12.7.1-4 – Vazamento em tambor.

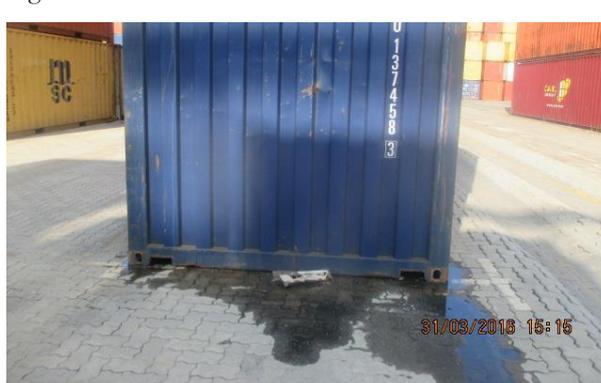
Figura: 2.12.7.1-5 – Vazamento em container.

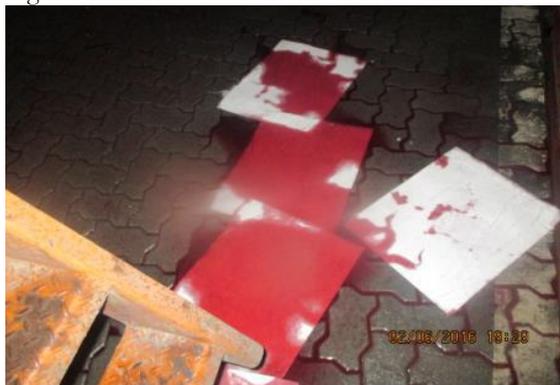
As Figuras 2.12.7.1-6 a 2.12.7.1-8), apresentam alguns eventos do período provenientes de rompimento de mangueira e a Figura 2.12.7.1-9 mostra uma ocorrência envolvendo vazamento em container relacionada a esta categoria.

Figura: 2.12.7.1-6 – Vazamento de óleo hidráulico.

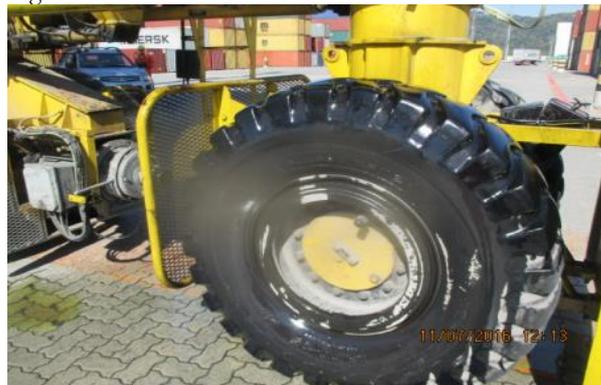
Figura: 2.12.7.1-7 – Vazamento de óleo hidráulico.

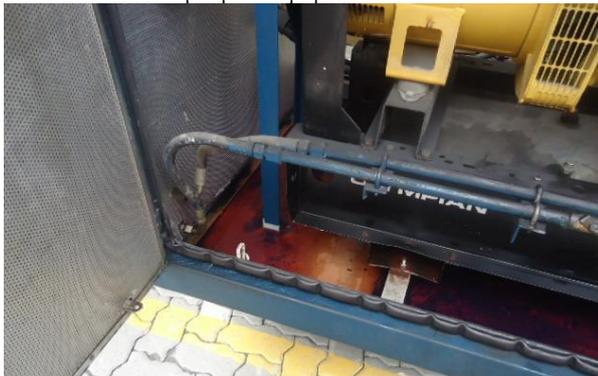
Figura: 2.12.7.1-8 – Vazamento de óleo diesel em RTG contido no próprio equipamento.

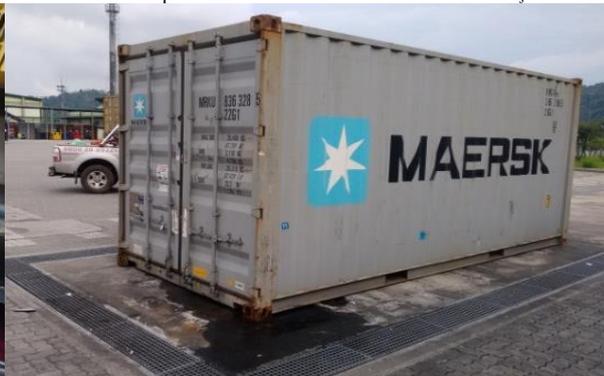
Figura: 2.12.7.1-9 – Vazamento de óleo mineral em contêiner com posicionamento na área de contenção.

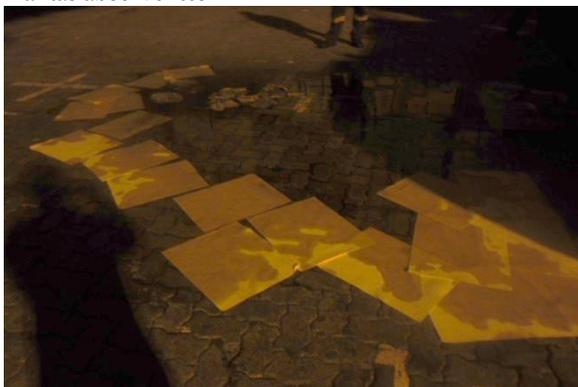
Descrição: Durante operação de movimentação de contêineres com empilhadeira de grande porte (*Reach Stacker 02*), houve um vazamento de óleo do sistema hidráulico.

Figura: 2.12.7.1-10 – Contenção do vazamento com mantas absorventes.

Ações realizadas: Contenção do vazamento com materiais absorventes, limpeza do piso, recolhimento e armazenamento temporário dos resíduos em caçamba destinada à resíduos perigosos (Classe 1) e posterior destinação ambientalmente adequada dos resíduos.

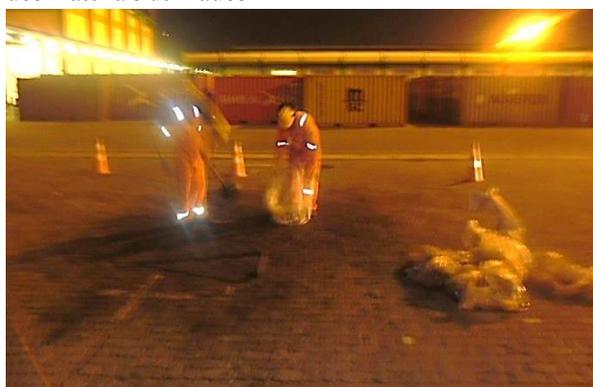
Figura: 2.12.7.1-11 – Limpeza do piso e recolhimento dos materiais utilizados.

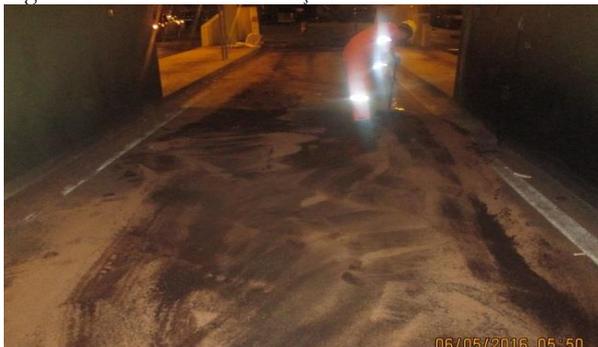
Descrição: Durante o acesso de caminhão externo no Pré Gate, a mangueira do tanque de combustível rompeu culminando no vazamento do óleo diesel.

Figura: 2.12.7.1-14 – Contenção do vazamento.

Ações desencadeadas: Contenção do vazamento, recolhimento do óleo do piso utilizando material absorvente (Turfa), recolhimento e armazenamento temporário dos resíduos gerados.

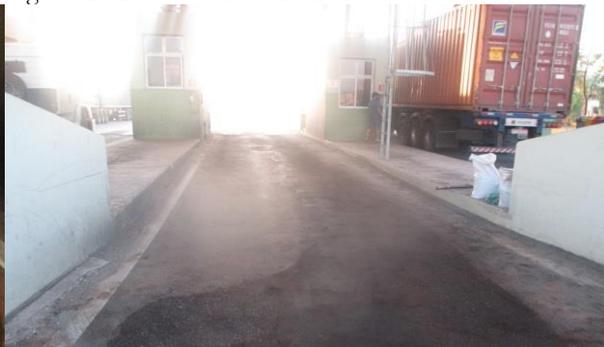
Figura: 2.12.7.1-15 – Recolhimento dos resíduos.

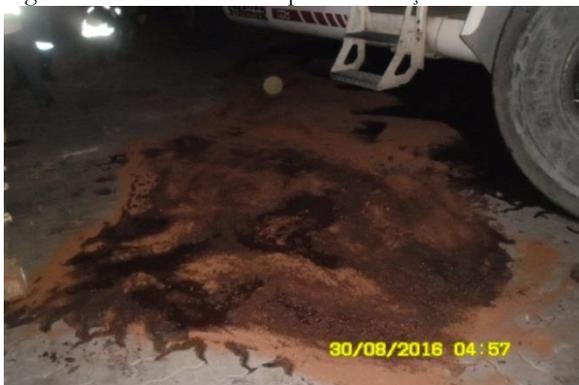
Descrição: Durante movimentação com empilhadeira de grande porte (*Reach Stacker TX 26*), ocorreu uma avaria no sistema hidráulico do equipamento que acarretou no vazamento do óleo hidráulico.

Figura: 2.12.7.1-16 – Turfa para contenção do óleo.

Após o conserto, o equipamento foi removido do local, os resíduos gerados no atendimento foram recolhidos e armazenados para posterior destinação.

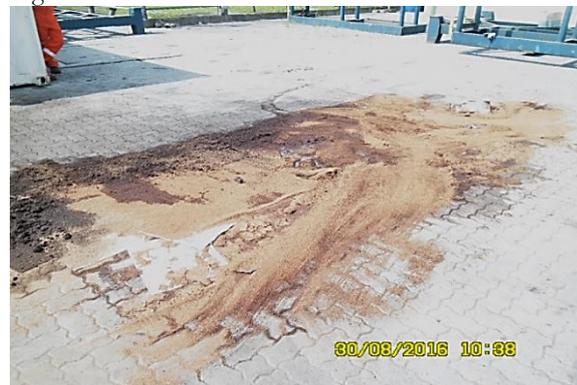
Figura: 2.12.7.1-17 – Recolhimento dos resíduos.

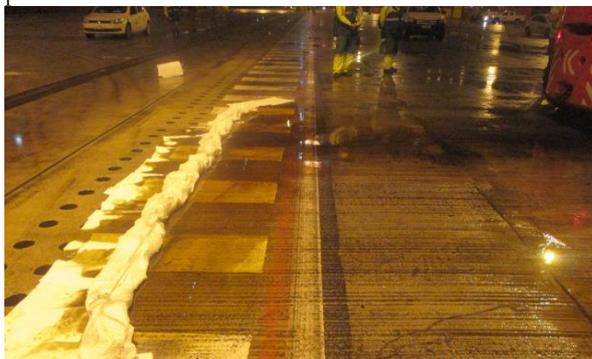
Descrição: Durante operação de movimentação de contêineres com empilhadeira de grande porte, uma mangueira do sistema hidráulico se rompeu, ocasionando o vazamento do óleo.

Figura: 2.12.7.1-18 – Proteção das galerias de água pluviais com materiais absorventes.

Ações realizadas: Contenção do vazamento e proteção das galerias de águas pluviais com materiais absorventes, bloqueio das galerias de águas pluviais com barreiras absorventes, limpeza do piso, recolhimento e armazenamento temporário dos resíduos para posterior destinação.

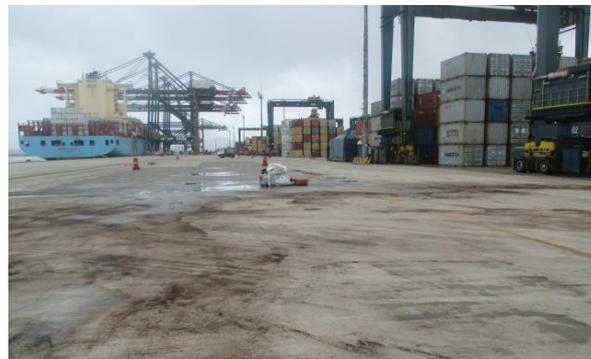
Figura: 2.12.7.1-19 – Limpeza e recolhimento dos materiais absorventes utilizados no atendimento.

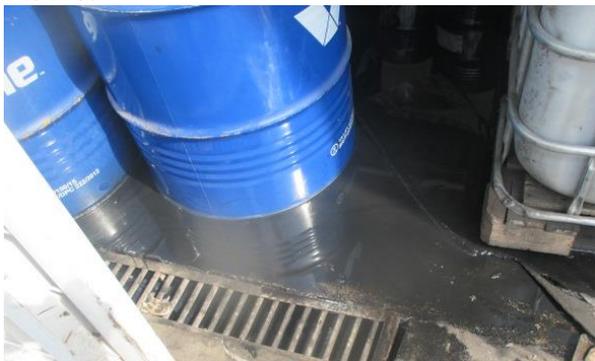
Descrição: Durante movimentação de contentores na área de armazenamento de efluentes oleosos (Central de Resíduos II), foi observado um vazamento de óleo em um recipiente (IBC) contendo óleo usado. O vazamento ocorreu por defeito apresentado na válvula de contentor.

Figura: 2.12.7.1-20 – Óleo contido na Central de Resíduos II.

O vazamento ocorreu na Central de Resíduos II, local onde ficam armazenados temporariamente os contentores com óleo usado. O local dispõe de piso impermeável, cobertura, canaletas e caixa de contenção. Todo o óleo vazado contido na caixa foi bombeado para um novo contentor para posterior envio ao rerrefino.

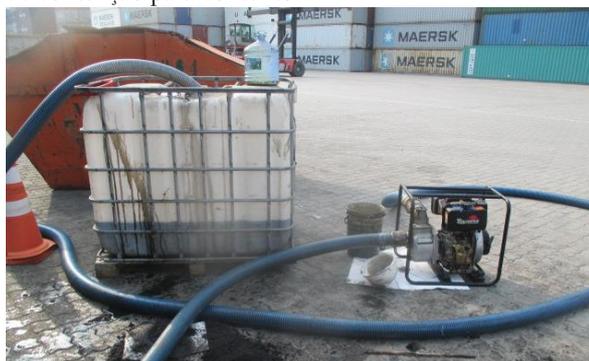
Figura: 2.12.7.1-21 – Bombeamento do óleo da caixa de contenção para contentor.

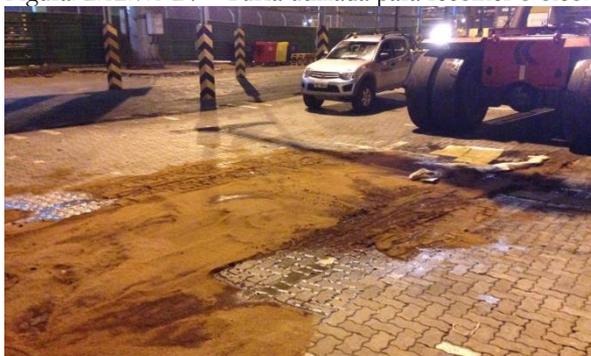
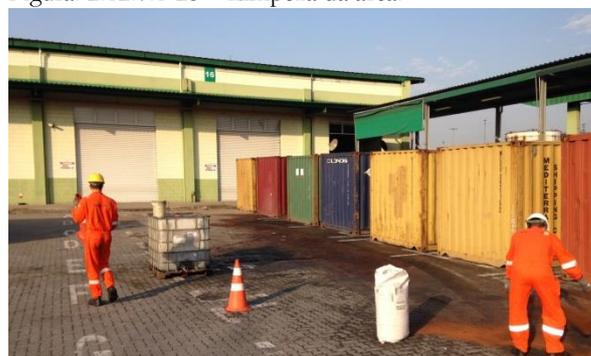
Descrição: Durante operação de posicionamento de contêineres com empilhadeira de grande porte, ocorreu o rompimento da mangueira principal do sistema hidráulico, acarretando em vazamento do óleo do equipamento.

Figura: 2.12.7.1-24 – Turfa utilizada para recolher o óleo. Figura: 2.12.7.1-25 – Limpeza da área.

Após a remoção do óleo foram posicionadas novas barreiras absorventes para absorver qualquer resíduo de óleo. Durante as inspeções realizadas nas caixas de sedimentação do sistema de drenagem não foram detectados vestígios de óleo.

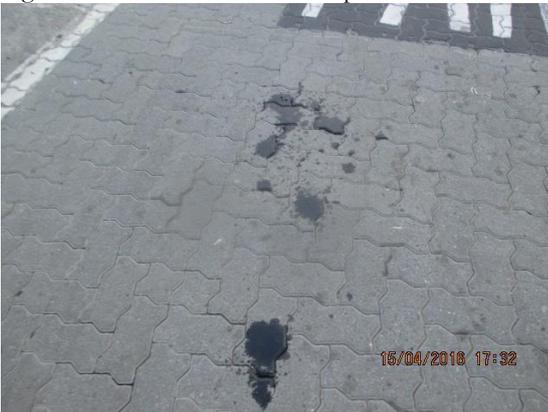
Dentre os vazamentos que não puderam ser quantificados estão as manchas detectadas no piso impermeabilizado, muitas vezes causadas por rompimento de mangueira em veículos de terceiros que adentraram o Terminal (Figura 2.12.7.1-28), volumes muito pequenos causados por gotejamento ou aspergido em ocasiões onde houve algum dano aos equipamentos (Figura 2.12.7.1-29), ou tratam-se de produtos sólidos como por exemplo, a escória de minério ou farelo de soja, que absorvem a umidade do ambiente e a quantificação do volume não pôde ser feita de forma fidedigna (Figuras 2.12.7.1-30 e 2.12.7.1-31).

Figura: 2.12.7.1-28 – Mancha no piso.

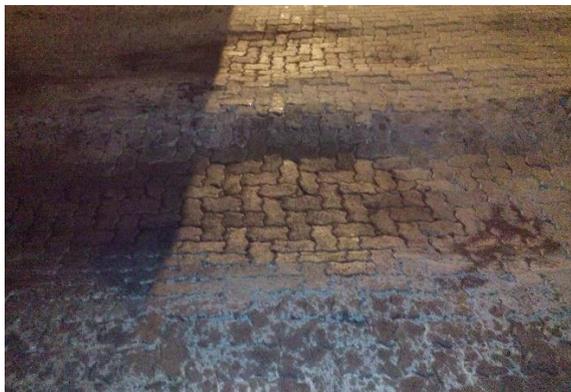
Figura: 2.12.7.1-29 – Óleo pulverizado.

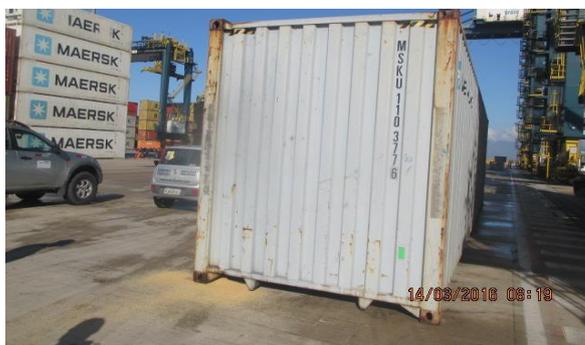
Os vazamentos de produtos sólidos no período foram gerados a partir de avarias em contêineres (Figuras 2.12.7.1-32 e 2.12.7.1-33) e *BigBags* (contentores flexíveis, usados para transporte e armazenamento de produtos granulados ou em pó), durante as operações envolvendo movimentação de carga (Figura: 2.12.7.1-34 e 2.12.7.1-35). Todos os resíduos foram recolhidos e destinados de acordo com as suas características.

Figura: 2.12.7.1-32 – Vazamento de farelo de soja.

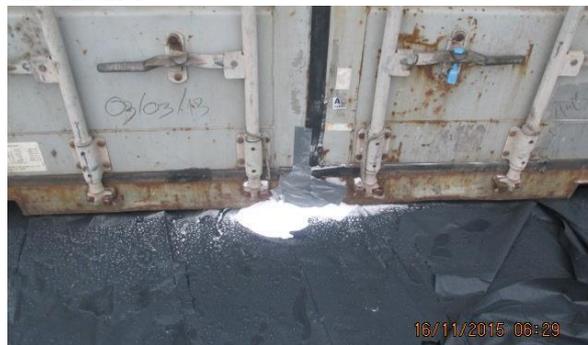
Figura: 2.12.7.1-33 – Vazamento de cloreto de baunilha em container

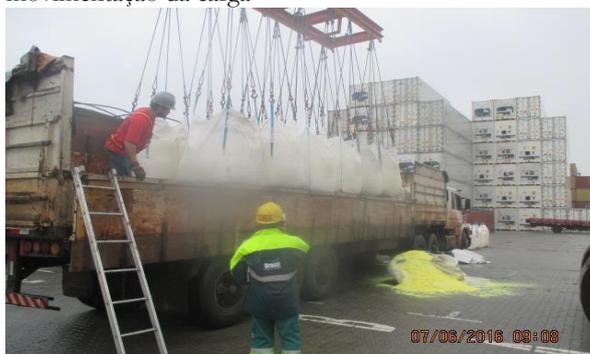
Figura: 2.12.7.1-34 – Vazamento em *big bag* na movimentação da carga
