2.13. PLANO DE CONTROLE AMBIENTAL DA OPERAÇÃO (PCA-O)

Este relatório descreve as ações executadas no período entre setembro/2015 até dezembro/2016.

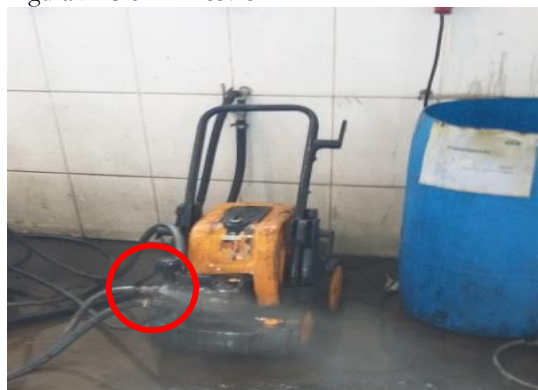
Figura 2.13.6-1 - Desvio.

Desvio: Vazamento de água proveniente de defeito na conexão de entrada de mangueira em uma das máquinas de lavagem de alta pressão usadas na área de lavagem de veículos (Figura 2.13.6-1).

Aspecto ambiental: Consumo de água.

Local: Oficina - Lavador (Área Alfandegada).

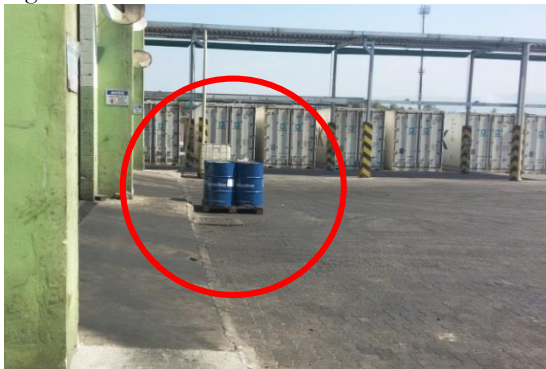
Figura 2.13.6-3 - Desvio.

Desvio: Óleo lubrificante acondicionado em tambores, fora da área específica para guarda de produtos químicos (Figura 2.13.6-3).

Aspecto ambiental: Vazamento ou derramamento de produto químico.

Local: Oficina - Lavador (Área Alfandegada).

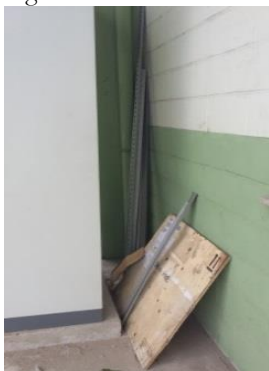
Figura 2.13.6-5 - Desvio.

Desvio: Descarte de resíduos em local incorreto (Figura 2.13.6-5).

Aspecto ambiental: Geração de resíduos sólidos.

Local: Armazém (Área Alfandegada).

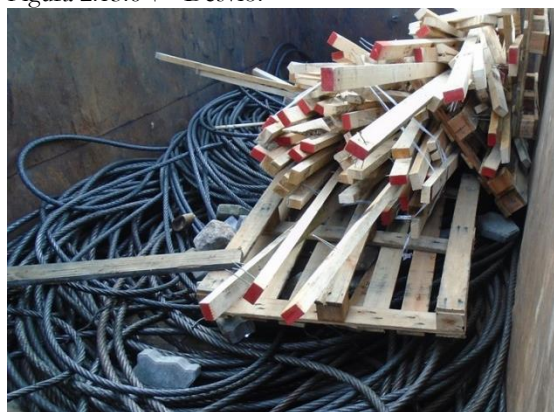
Figura 2.13.6-7 - Desvio.

Desvio: Descarte incorreto de madeira em caçamba destinada a sucata metálica (Figura 2.13.6-7).

Aspecto ambiental: Geração de resíduos sólidos.

Local: Central de Resíduos 2 (Área Alfandegada).

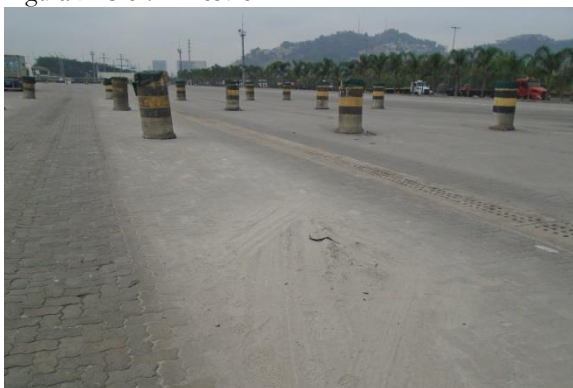
Figura 2.13.6-9 - Desvio.

Desvio: Acúmulo de sedimento no pavimento, próximo às drenagens pluviais que podem ser carreados em decorrência de chuva (Figura 2.13.6-9).

Aspecto ambiental: Geração de sedimentos.

Local: *Parking Area* (Área Não Alfandegada).
