2.7. PROGRAMA DE MITIGAÇÃO DAS INTERFERÊNCIAS DO SISTEMA VIÁRIO

O presente relatório apresenta as ações de mitigação tomadas pela BTP e os resultados dos 04 últimos monitoramentos trimestrais realizados no período de setembro de 2015 a junho de 2016 e do monitoramento do pavimento anual em junho de 2016.

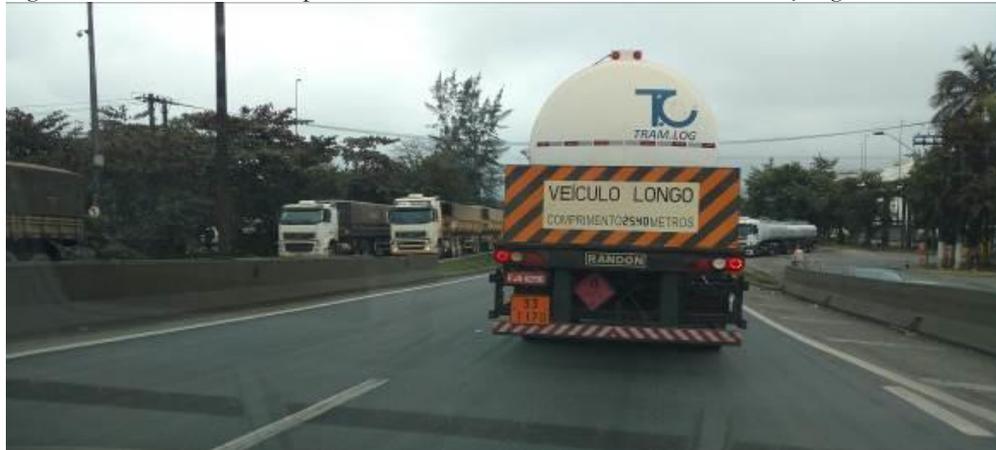
O pavimento asfáltico, no trecho inicial, apresenta-se em condição geral muito boa (ICP = 90, numa escala de 0 a 100, onde 0 é o limite inferior da condição “muito ruim” e 100 é o limite superior da condição “muito boa”), mas com início de deformação permanente nas trilhas de roda, particularmente na faixa da direita, conforme apresentado na Figura 2.7.6.2.2-1 O trecho de transição do pavimento asfáltico para o paralelepípedo encontra-se em condição regular (ICP = 50), apresentando remendo extenso, deformação permanente e corrugação com severidade média, esta última causada pelos esforços de frenagem e curvas na interseção existente (Figura 2.7.6.2.2-2).

Figura 2.7.6.2.2-1 – Vista de pavimento asfáltico no trecho inicial, em condição geral muito boa.

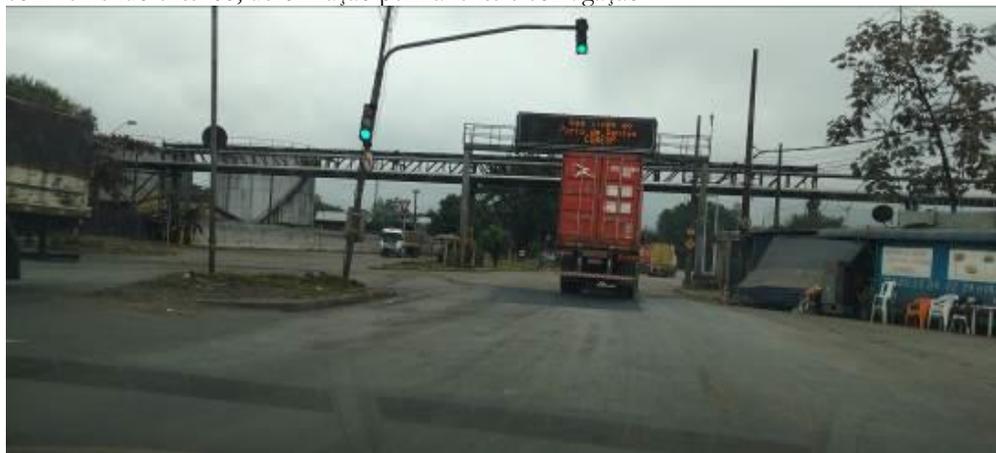
Figura 2.7.6.2.2-2 – Vista da transição do pavimento asfáltico para o paralelepípedo, em condição regular, com remendo extenso, deformação permanente e corrugação.

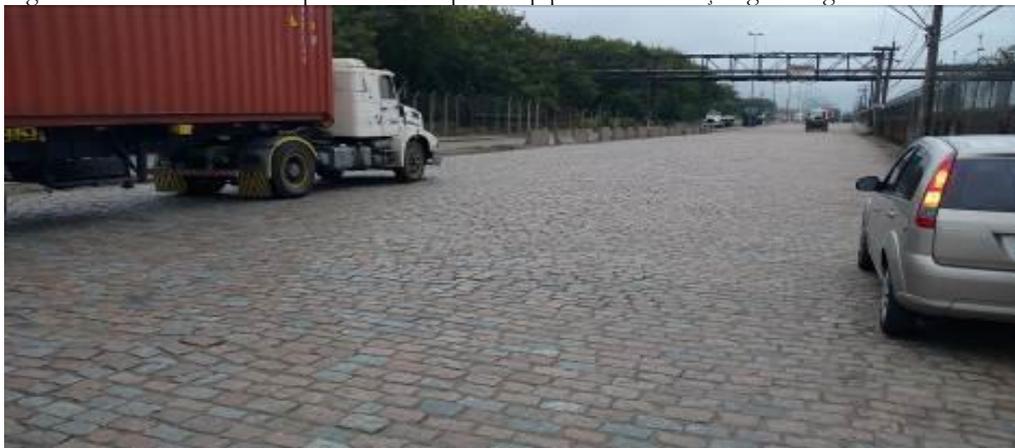
O pavimento de paralelepípedo apresenta trechos em condição regular (ICP = 60), conforme apresentado na Figura 2.7.6.2.2-3, mas também tem trechos, com menor extensão, em condição ruim (ICP = 40), destacando-se os defeitos desarranjo e desalojamento dos blocos (Figuras 2.7.6.2.2-4 e 2.7.6.2.2-5) e irregularidade longitudinal (Figuras 2.7.6.2.2-6 e 2.7.6.2.2-7).

Figura 2.7.6.2.2-3 – Vista de pavimento de paralelepípedo em condição geral regular.

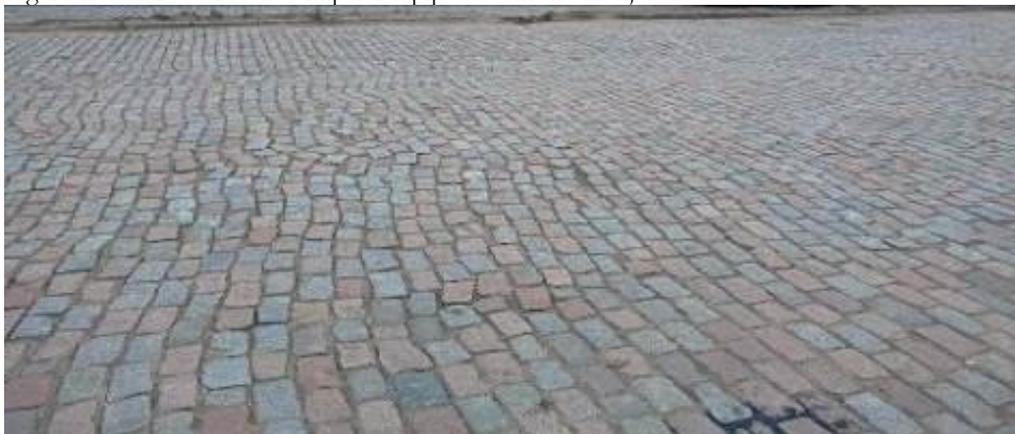
Figura 2.7.6.2.2-4 – Trecho em paralelepípedo com desarranjo dos blocos.

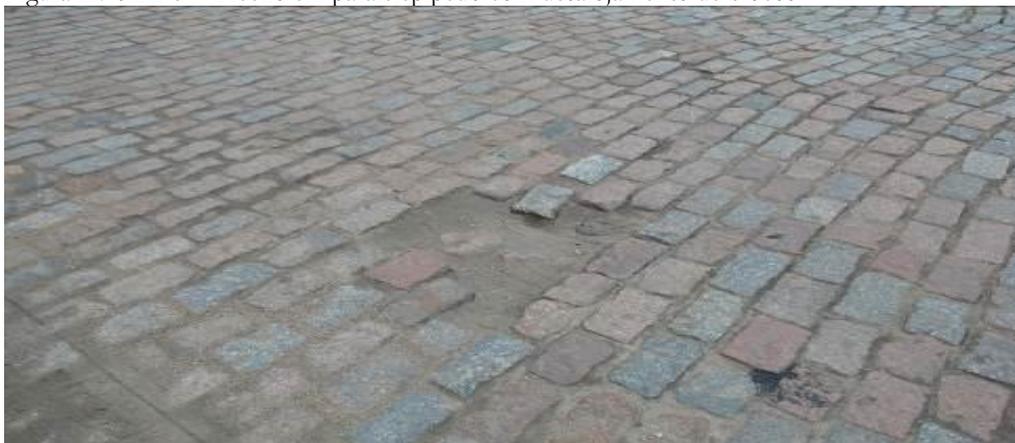
Figura 2.7.6.2.2-5 – Trecho em paralelepípedo com desalojamento de blocos.

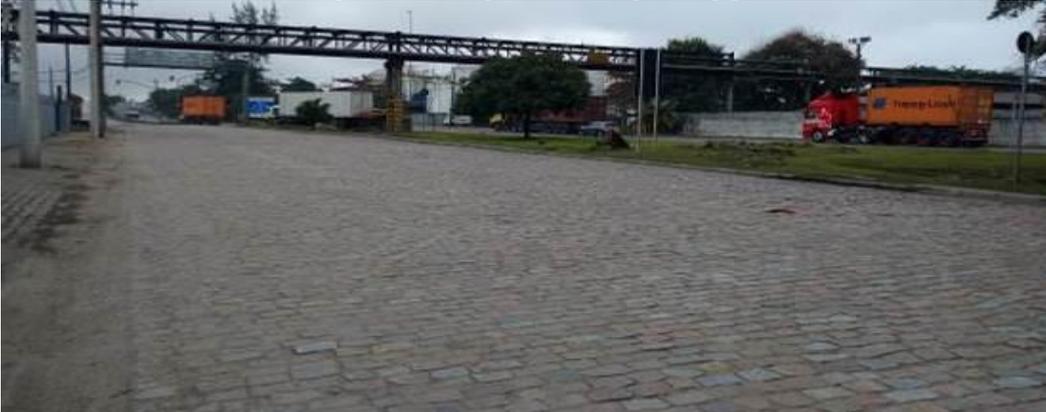
Figura 2.7.6.2.2-6 – Vista de irregularidade em pavimento de paralelepípedo em condição ruim.

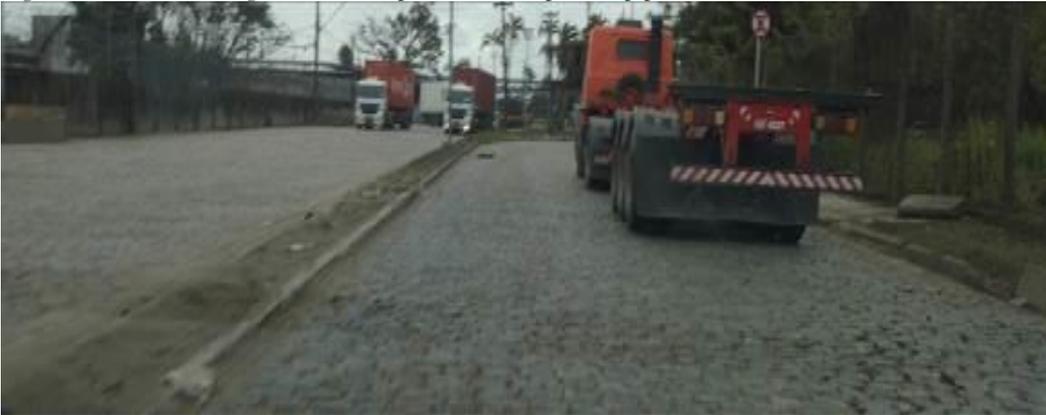
Figura 2.7.6.2.2-7 – Irregularidade em pavimento de paralelepípedo

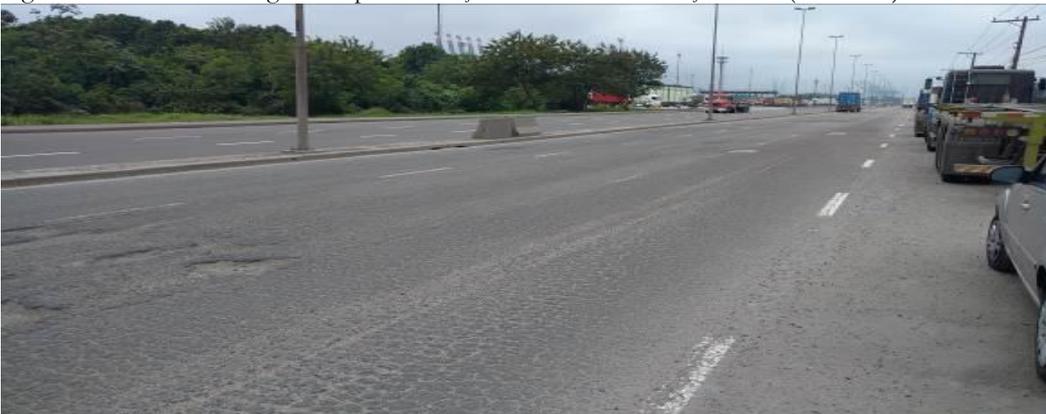
O segmento em pavimentação asfáltica está, de uma maneira geral, ruim (ICP = 40) na pista de acesso ao Porto (Figuras 2.7.6.2.2-8 e 2.7.6.2.2-9), inclusive com remendos executados com paralelepípedos (Figuras 2.7.6.2.2-10 e 2.7.6.2.2-11), e boa (ICP = 80) na pista em sentido contrário, que dá acesso à BTP (Figuras 2.7.6.2.2-12 e 2.7.6.2.2-13), ainda que já ocorram defeitos, como trincas e panelas com severidade média (Figuras 2.7.6.2.2-14 e 2.7.6.2.2-15).

Figura 2.7.6.2.2-8 – Vista geral de pavimentação asfáltica em condição ruim (ICP = 40).

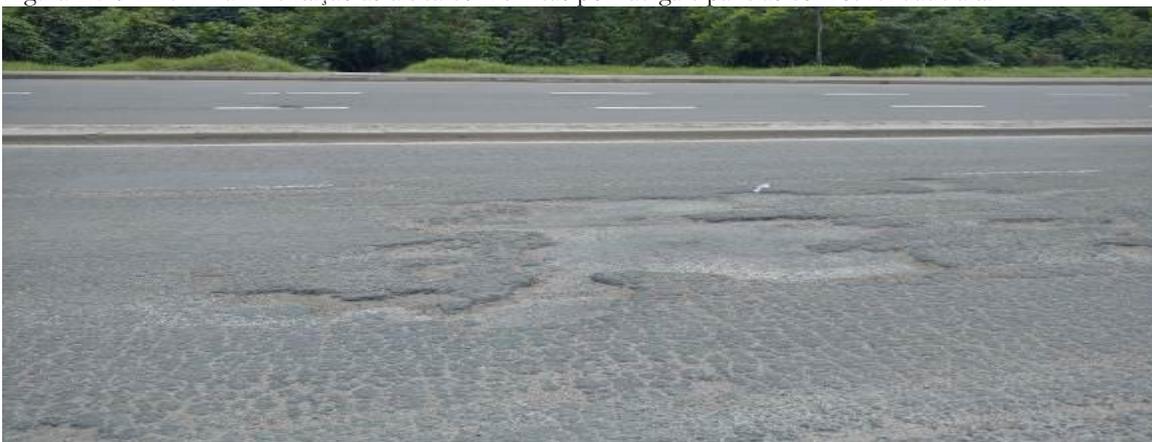
Figura 2.7.6.2.2-9 – Pavimentação asfáltica com trincas por fadiga e placas com severidade alta

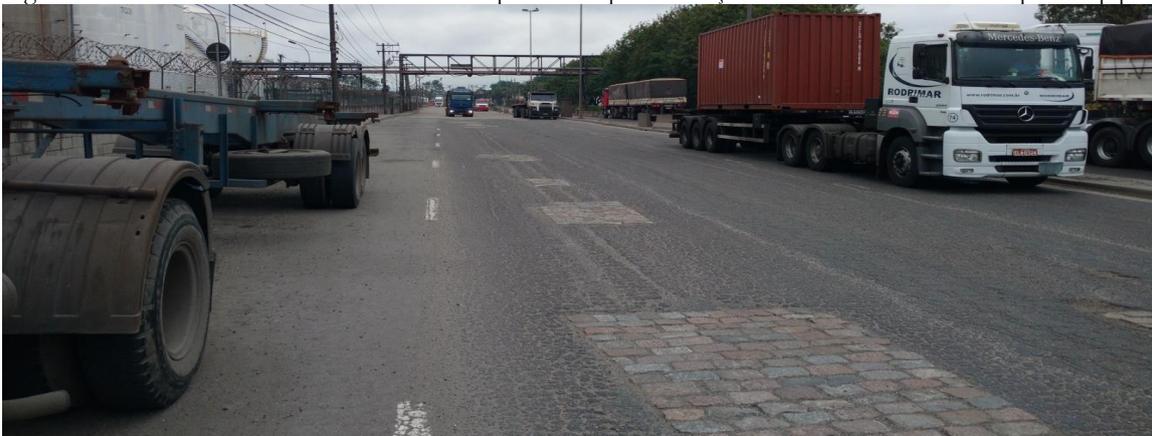
Figura 2.7.6.2.2-10 – Trecho com remendos de placa em pavimentação asfáltica executados com paralelepípedos.

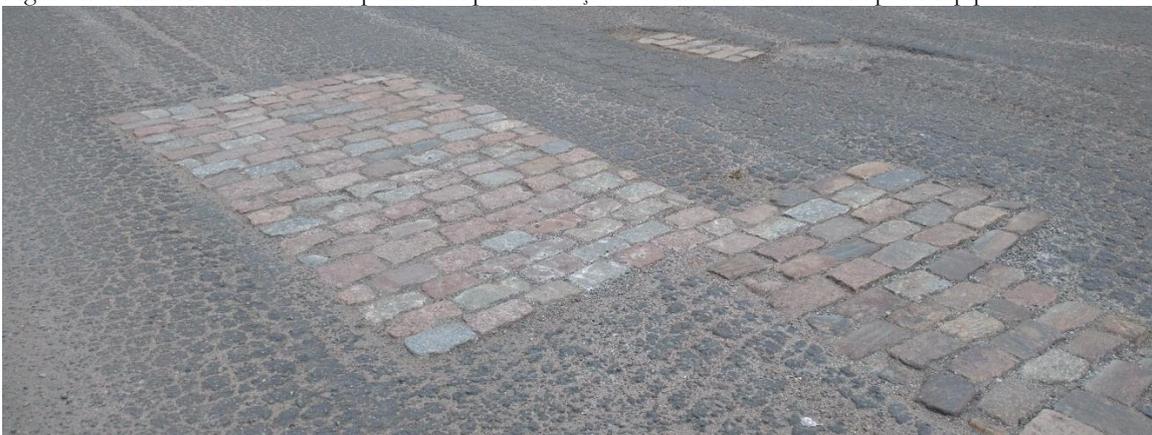
Figura 2.7.6.2.2-11 – Remendo de placa em pavimentação asfáltica executado com paralelepípedos.

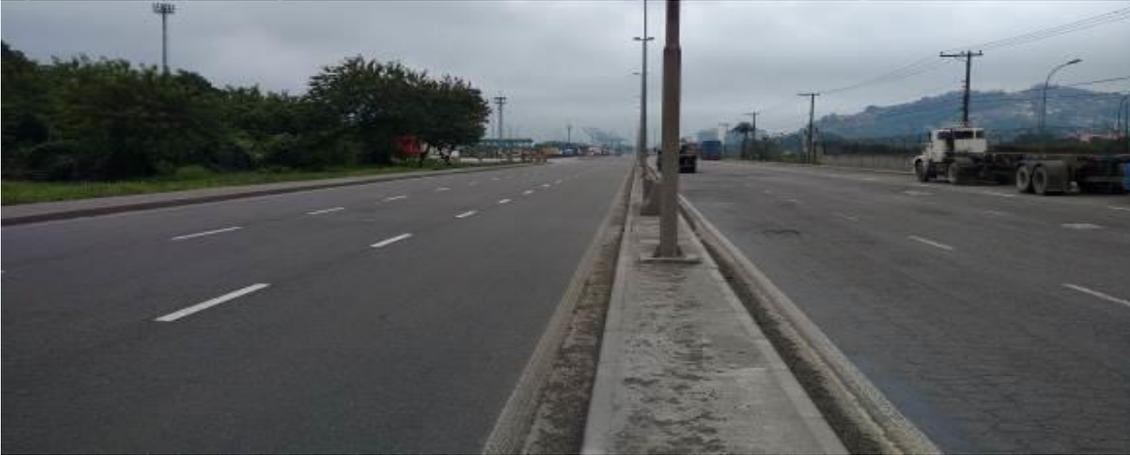
Figura 2.7.6.2.2-12 - Vista geral da diferença de condição dos pavimentos nas duas pistas.

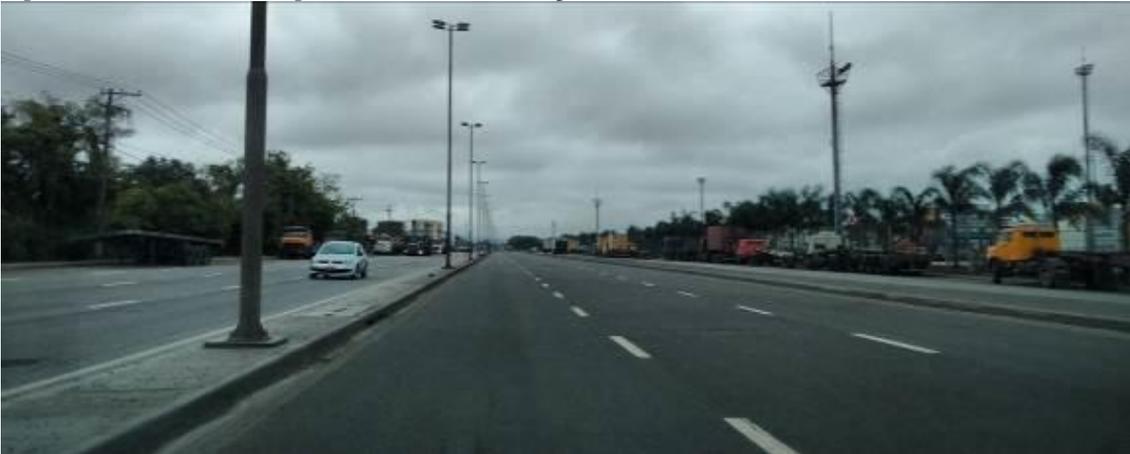
Figura 2.7.6.2.2-13 – Vista geral da condição boa da pavimentação asfáltica.

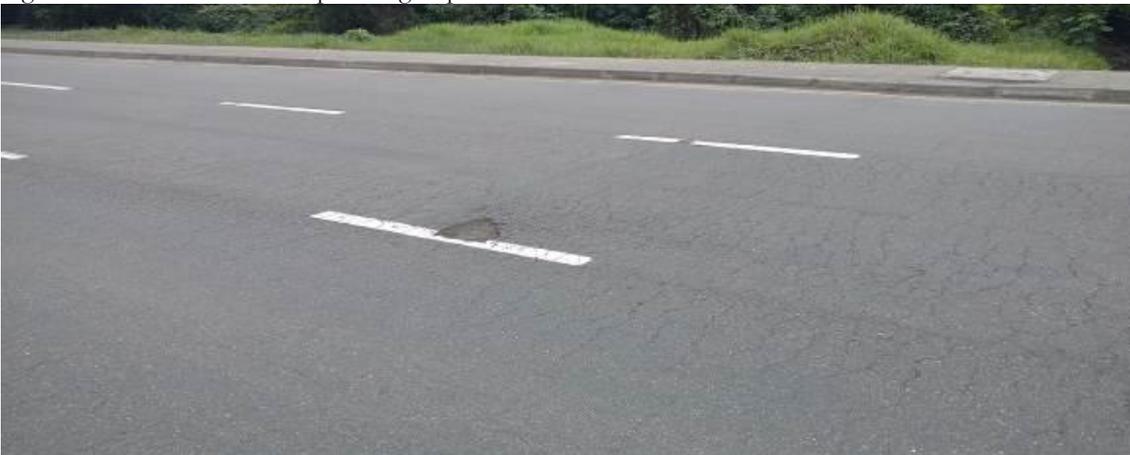
Figura 2.7.6.2.2-14 – Trincas por fadiga e panela com severidade média.

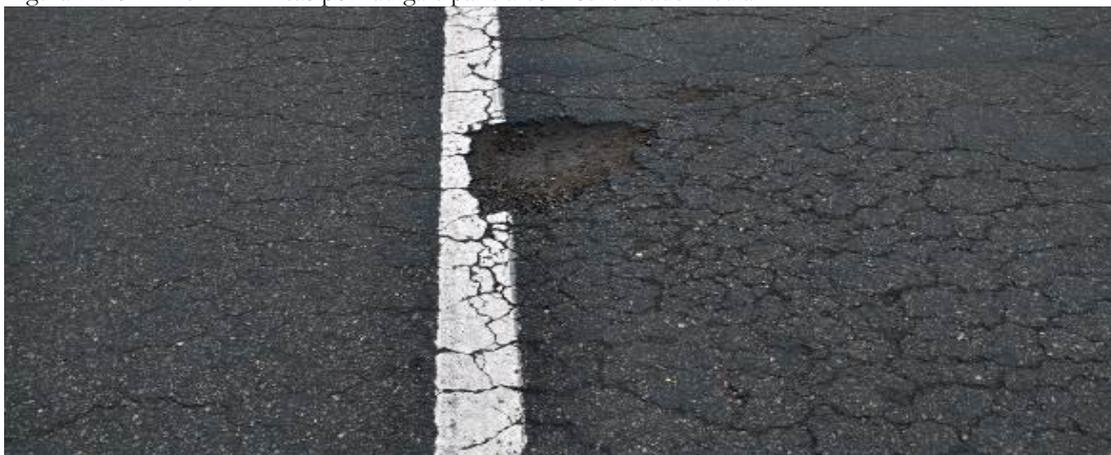
Figura 2.7.6.2.2-15 – Trincas por fadiga e panela com severidade média.

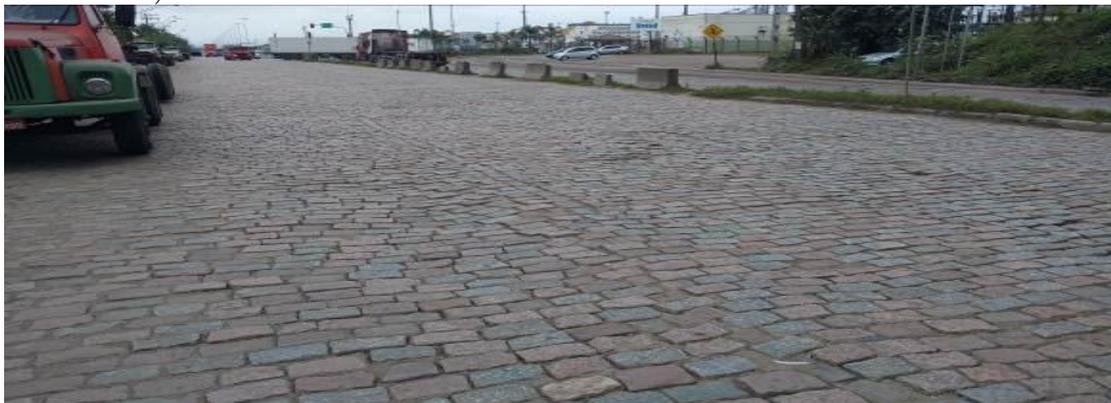
Pavimento em condição geral ruim (ICP = 50), principalmente em razão da elevada irregularidade, mas também com desarranjo e desalojamento dos paralelepípedos (Figuras 2.7.6.2.2-16 a 2.7.6.2.2-17), com trechos em condição regular (ICP = 60), conforme apresentado nas Figuras (Figuras 2.7.6.2.2-18 a 2.7.6.2.2-19).

Figura 2.7.6.2.2-16 – Vista geral de pavimentação em paralelepípedo em condição ruim (irregularidade com severidade alta).

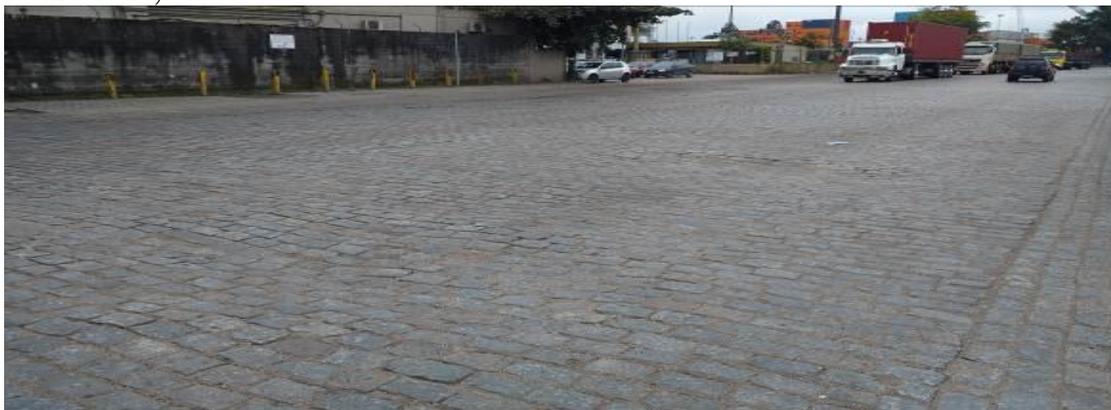
Figura 2.7.6.2.2-17 – Vista geral de pavimentação em paralelepípedo em condição ruim (irregularidade com severidade alta).

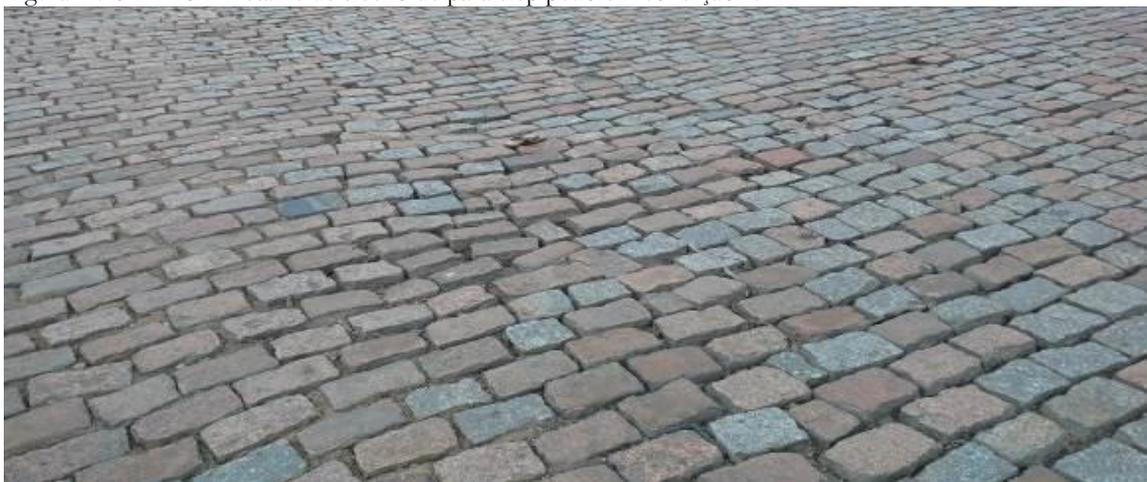
Figura 2.7.6.2.2-18 – Detalhe de trecho de paralelepípedo em condição ruim.

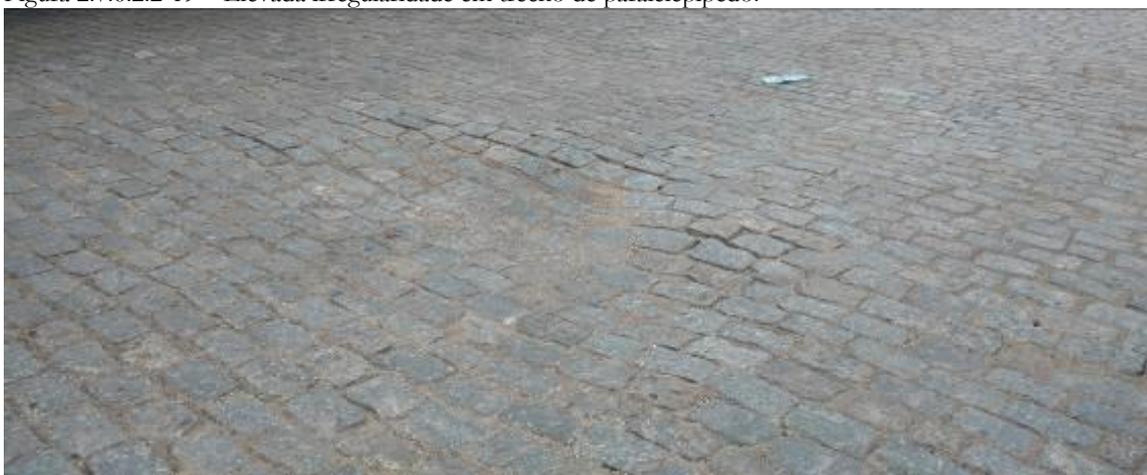
Figura 2.7.6.2.2-19 – Elevada irregularidade em trecho de paralelepípedo.

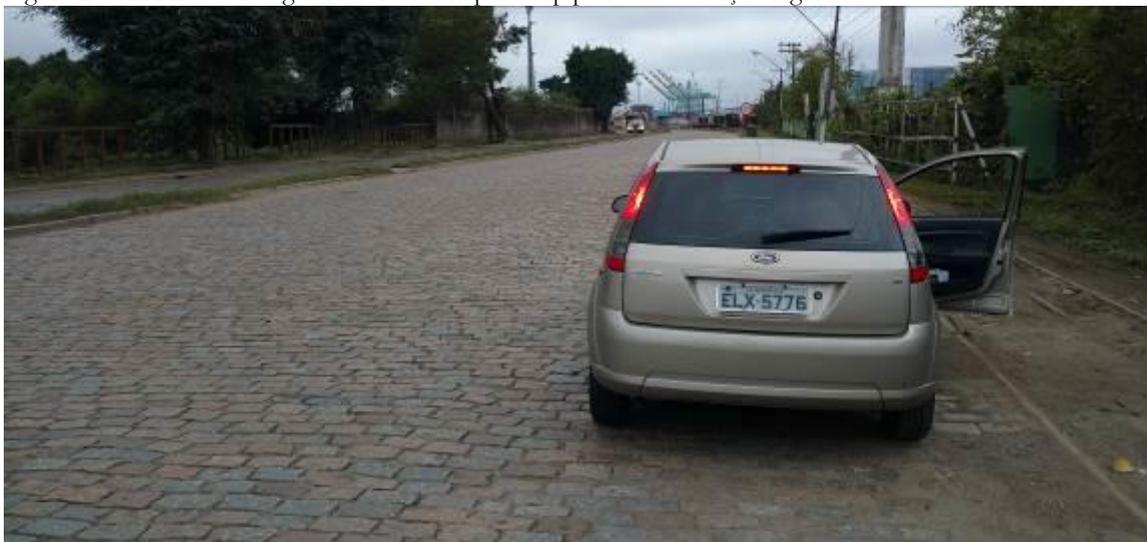
Figura 2.7.6.2.2-20 – Vista geral de trecho de paralelepípedo em condição regular.

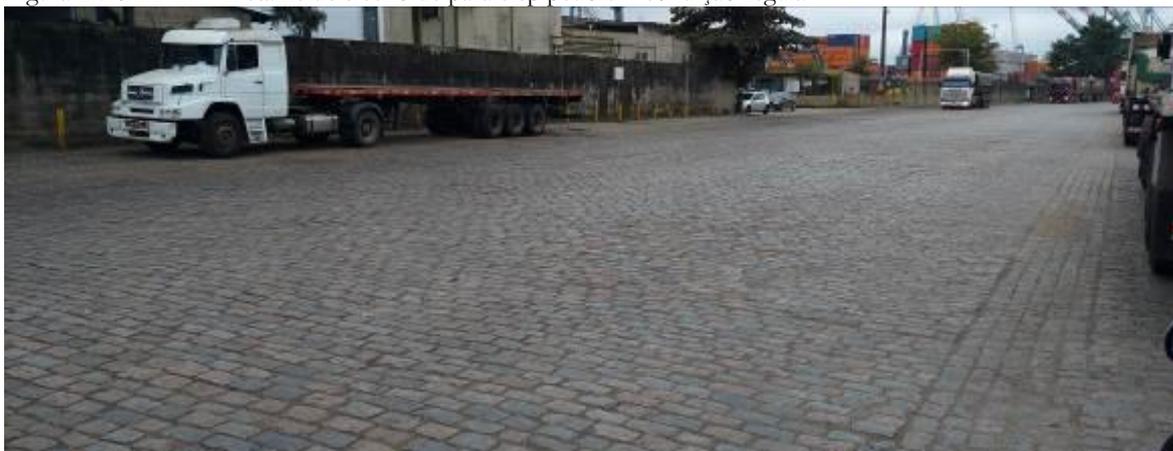
Figura 2.7.6.2.2-21 – Detalhe de trecho de paralelepípedo em condição regular

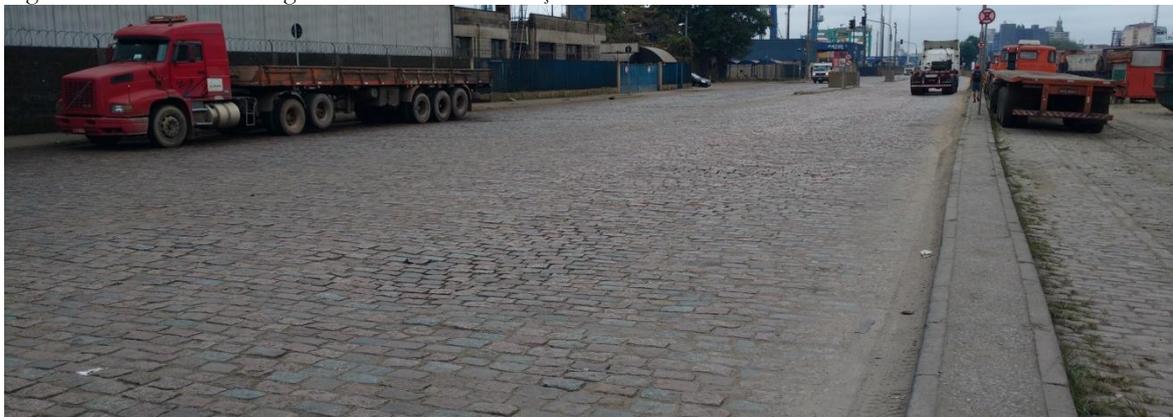
Pavimento em condição geral ruim (ICP = 50), Figuras 2.7.6.2.2-22 a 2.7.6.2.2-23, com elevada irregularidade, desalojamento e desarranjo dos blocos, inclusive com um local em que foi improvisada uma armadura para travamento dos paralelepípedos (Figura 2.7.6.2.2-24 e 2.7.6.2.2-25).

Figura 2.7.6.2.2-22 – Vista geral de trecho em condição ruim.

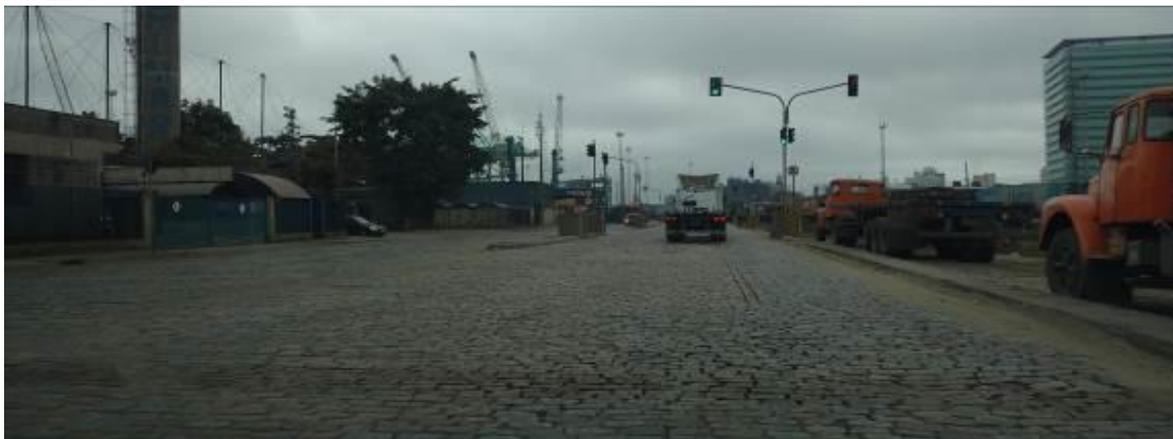
Figura 2.7.6.2.2-23 – Trecho em condição geral boa, ainda que com empoçamento em deformação permanente localizada.

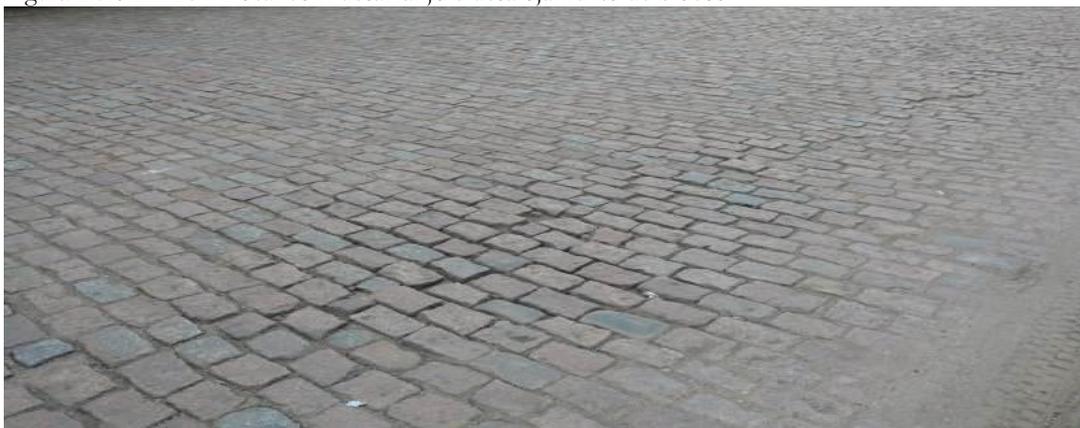
Figura 2.7.6.2.2-24 – Local com desarranjo e desalojamento de blocos.

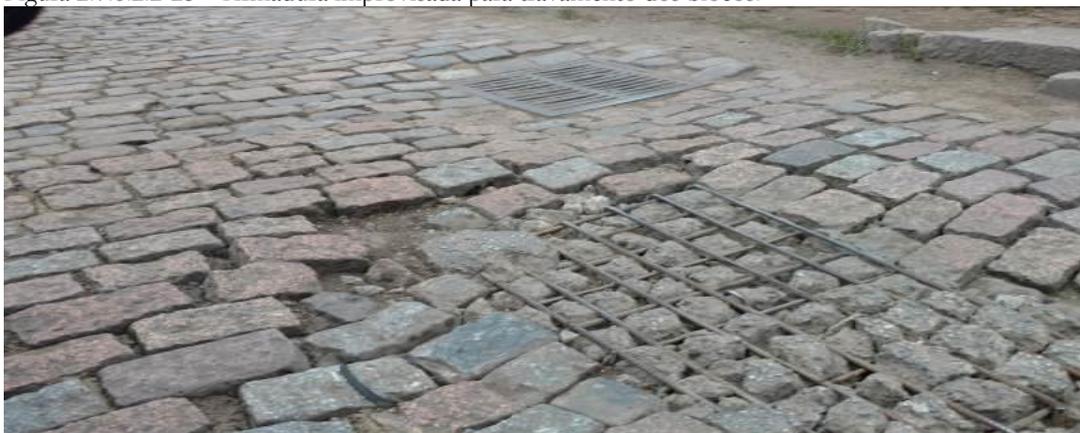
Figura 2.7.6.2.2-25 – Armadura improvisada para travamento dos blocos.

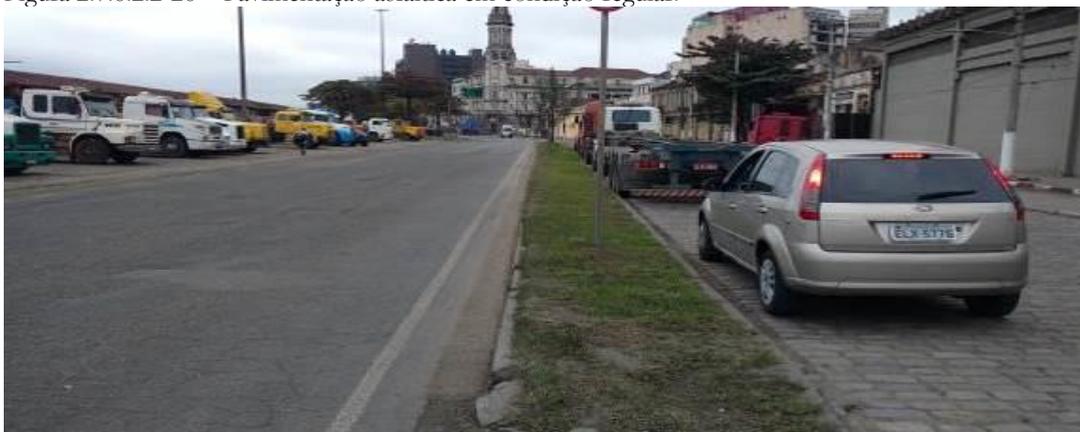
Há preponderância de trechos em condição regular (ICP = 60), como o apresentado nas Figuras 2.7.6.2.2-26 e 2.7.6.2.2-27, em que ocorrem trincas e desgaste com severidade baixa a média, mas também ocorrem trechos em condição ruim (ICP = 40), que apresentam deformação permanente, remendos e panelas com severidade alta (Figuras 2.7.6.2.2-28 à 2.7.6.2.2-30).

Figura 2.7.6.2.2-26 – Pavimentação asfáltica em condição regular.

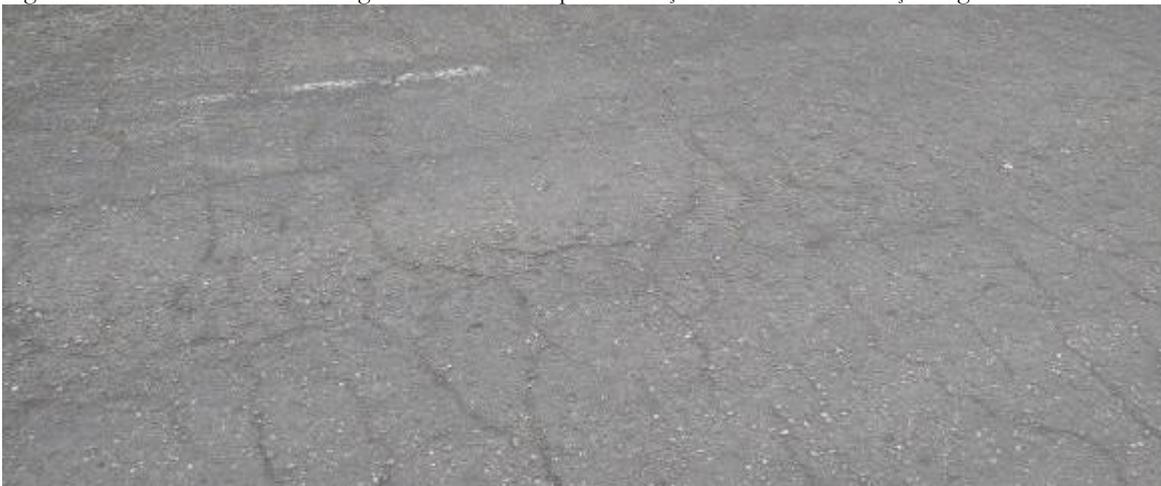
Figura 2.7.6.2.2-27 – Trincas e desgaste em trecho de pavimentação asfáltica em condição regular.

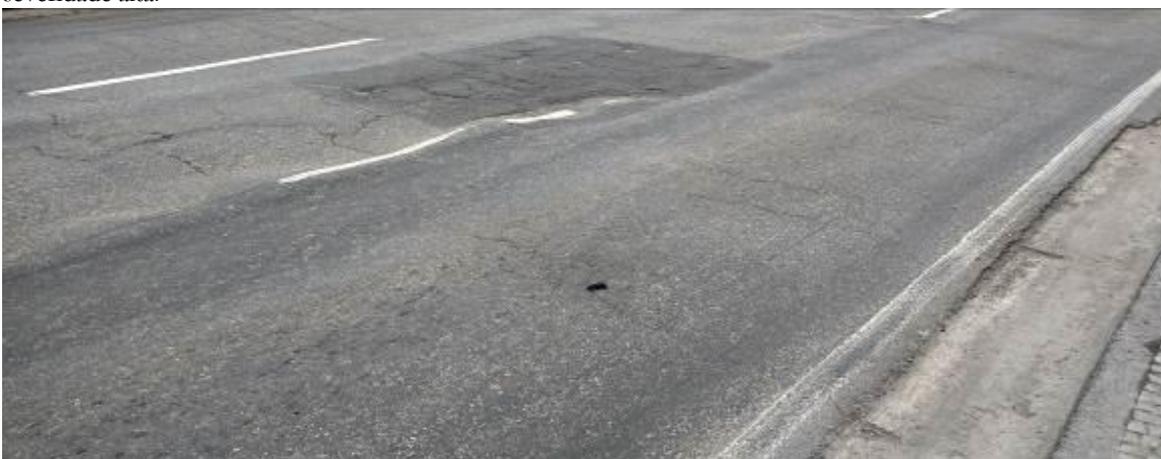
Figura 2.7.6.2.2-28 – Pavimentação asfáltica em condição ruim, com deformação permanente e remendos com severidade alta.

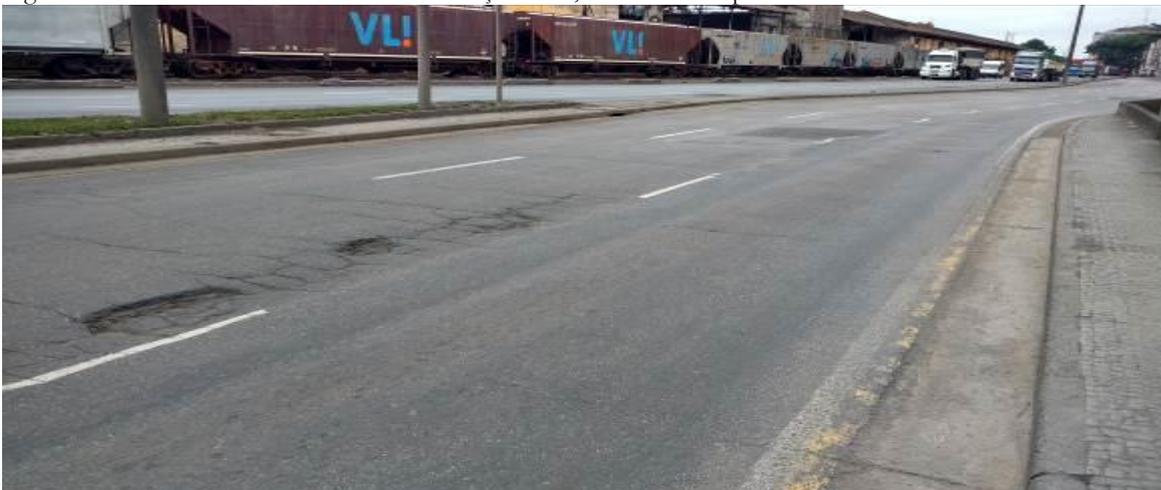
Figura 2.7.6.2.2-29 – Vista de trecho em condição ruim, com trincas e panelas.

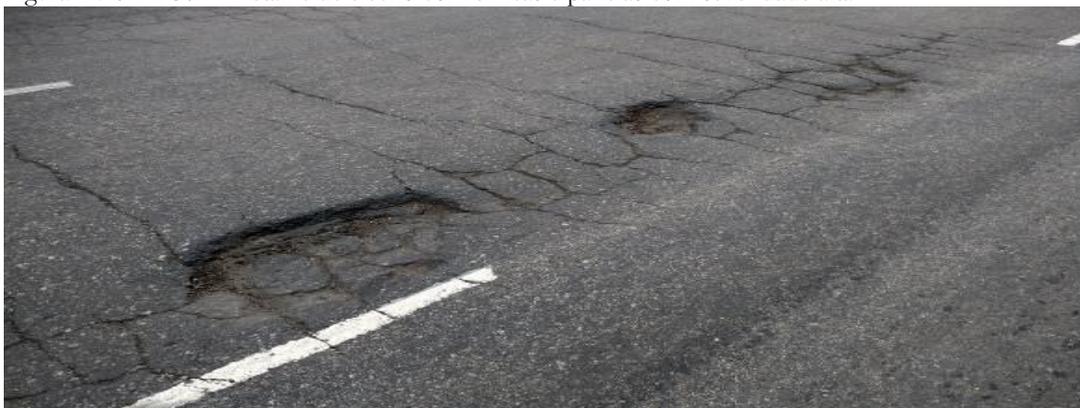
Figura 2.7.6.2.2-30 – Detalhe de trecho com trincas e panelas com severidade alta.

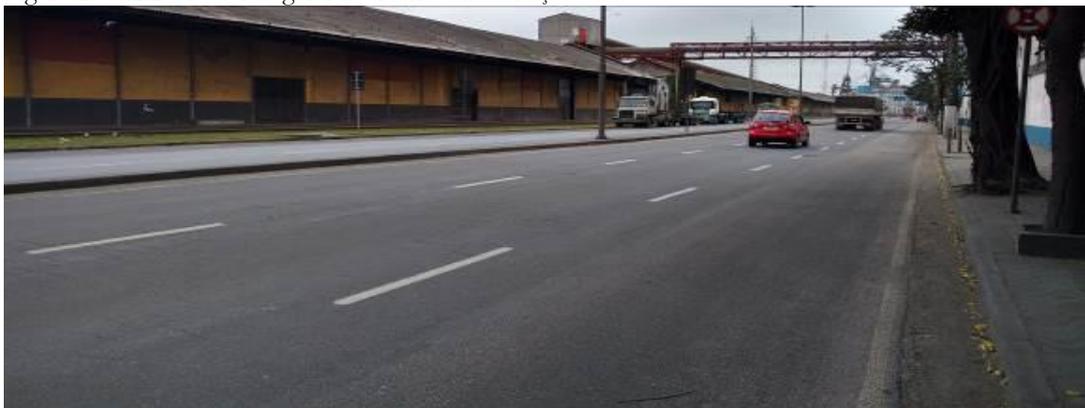
A pista no sentido da BTP ao Porto está em condição preponderantemente boa (ICP = 80), ainda que contendo trechos com trincas com severidade média, como o apresentado nas Figuras 2.7.6.2.2-31 e 2.7.6.2.2-32. A pista no sentido do Porto à BTP está em condição preponderantemente regular (ICP = 60), com ocorrência de trincas com severidade média a alta e panelas com severidade média (Figuras 2.7.6.2.2-33 e 2.7.6.2.2-34), mas também há trechos em condição boa (Figura 2.7.6.2.2-35 e 2.7.6.2.2-36).

Figura 2.7.6.2.2-31 – Vista geral de trecho em condição boa.

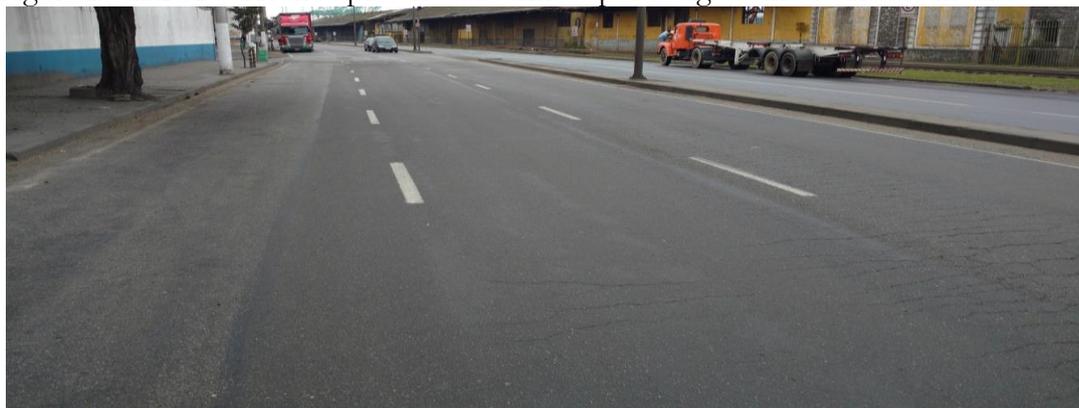
Figura 2.7.6.2.2-32 – Trecho apresentando trincas por fadiga com severidade média.

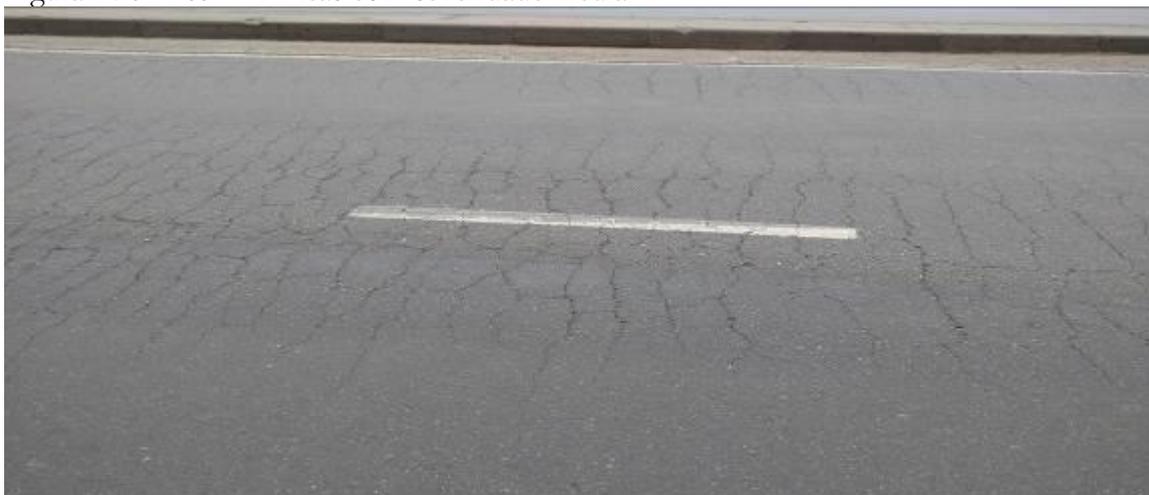
Figura 2.7.6.2.2-33 – Trincas com severidade média.

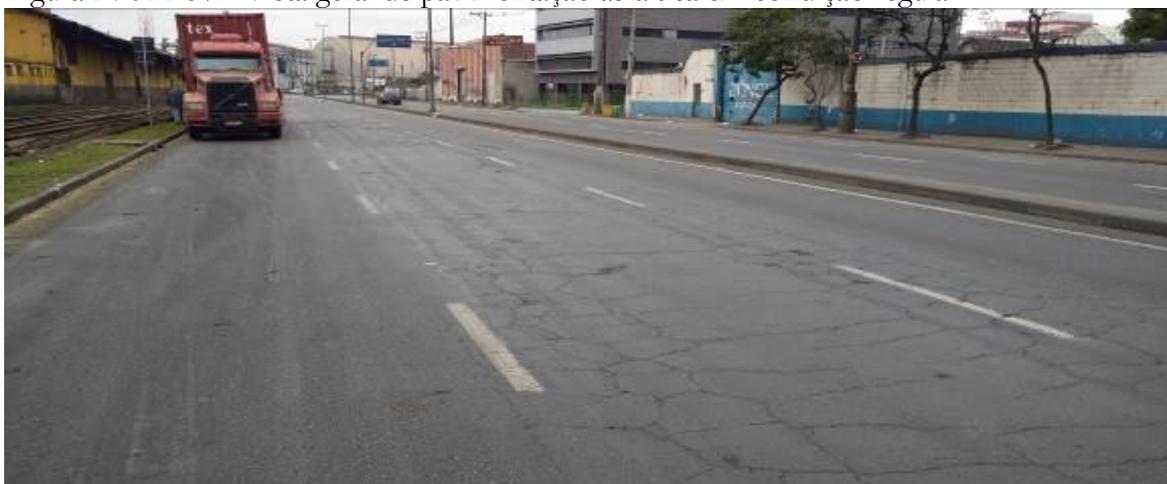
Figura 2.7.6.2.2-34 – Vista geral de pavimentação asfáltica em condição regular.

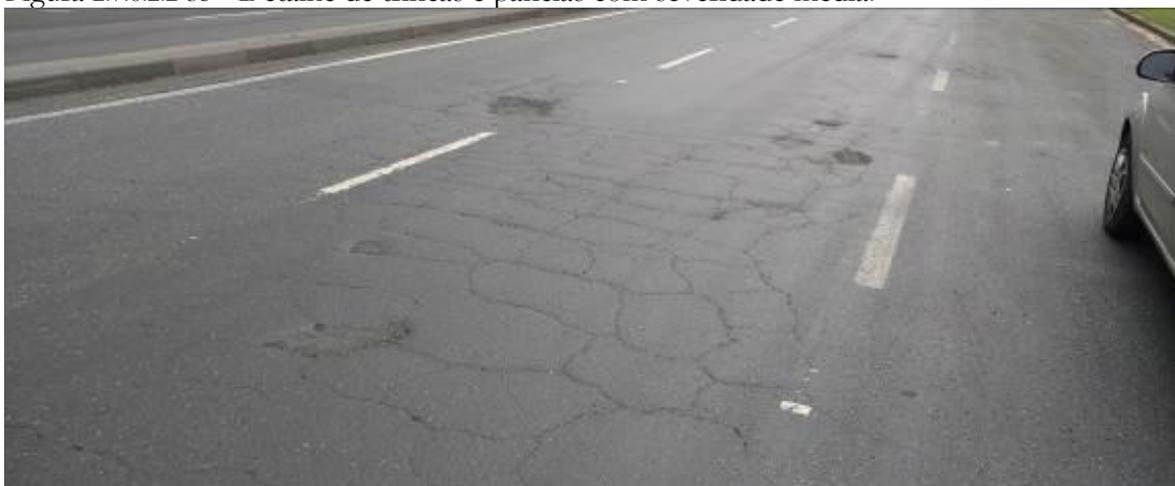
Figura 2.7.6.2.2-35 - Detalhe de trincas e panelas com severidade média.

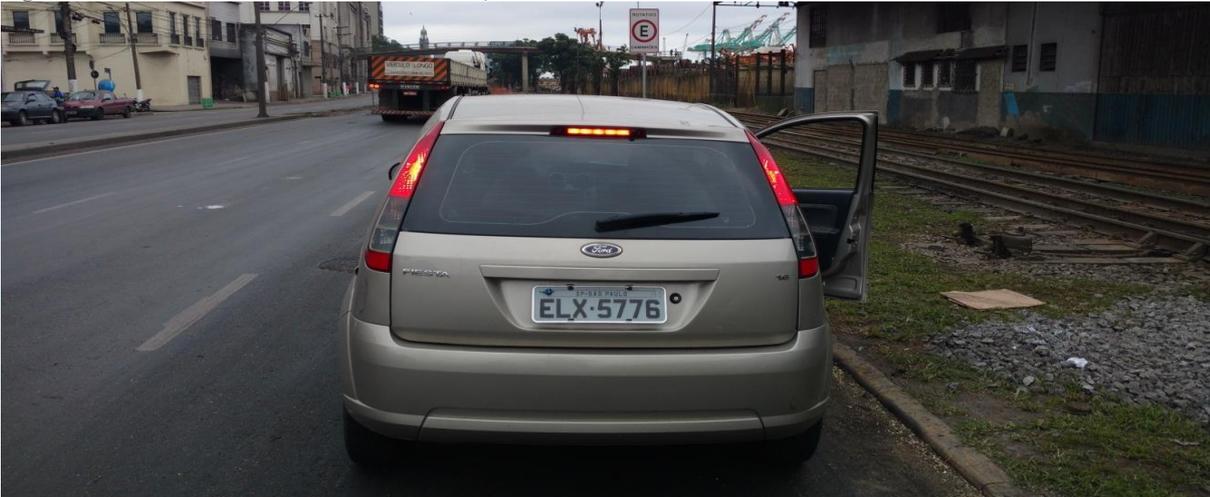
Figura 2.7.6.2.2-36 – Vista de trecho em condição boa

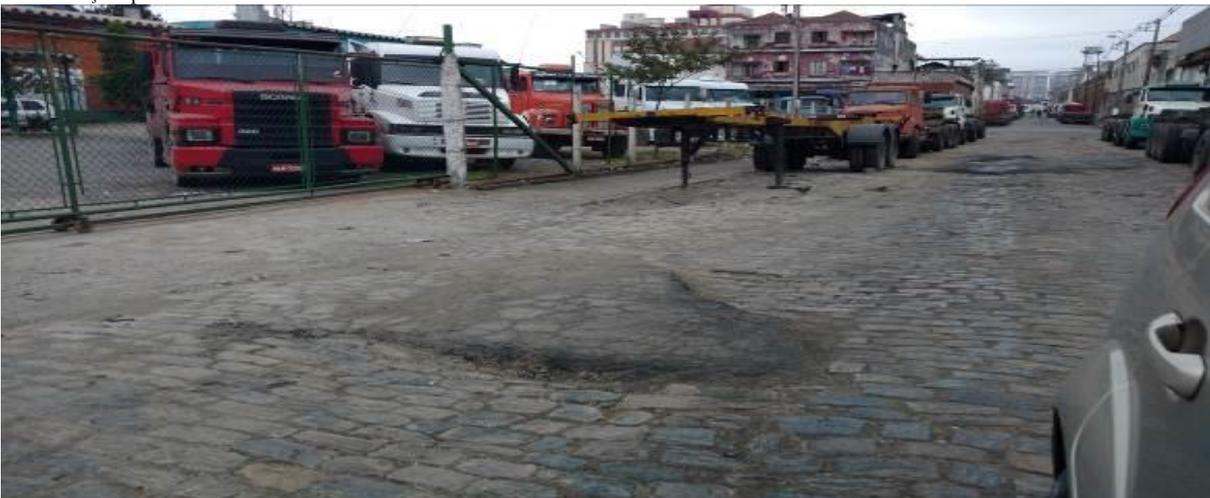
Também foi feita a avaliação e o registro fotográfico de uma rua utilizada para retorno às vias que são o objeto principal da avaliação. Trata-se de um segmento em condição muito ruim (ICP = 30), com elevada irregularidade longitudinal, panelas e deformação permanente com severidade alta (Figura 53), onde foram executados remendos com mistura asfáltica como paliativo, sem sucesso.

Figura 2.7.6.2.2-37 – Vista geral de pavimento em condição muito ruim, com elevada irregularidade, panelas e deformação permanente com severidade alta.
