RELATÓRIO TÉCNICO

Atividades desenvolvidas durante a 7ª campanha de monitoramento, coleta de água e determinação da profundidade da linha piezométrica de 41 (quarenta e um) poços tubulares profundos previamente selecionados pelo Programa de Cadastramento de Fontes Hídricas Subterrâneas, item 26 do Projeto Básico Ambiental do Projeto de Integração do Rio São Francisco com Bacias Hidrográficas do Nordeste Setentrional.

Programa Relacionado: Programa de Cadastramento de Fontes Hídricas Subterrâneas, item 26 do Projeto Básico Ambiental do Projeto de Integração do Rio São Francisco com Bacias Hidrográficas do Nordeste Setentrional (PISF).

Período: 25 de julho a 15 de agosto de 2016.

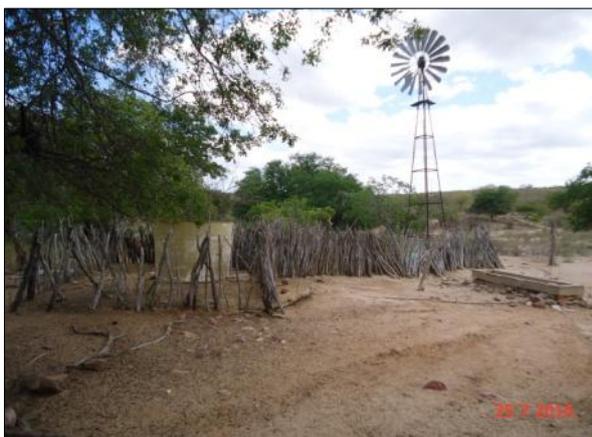
Foto 1. Poço 33 com cata-vento avariado. Floresta – PE, Sítio Caraíba (jul/2016).

Poço com boas condições de monitoramento e coleta de amostras. No período de vistoria foi relatado problema com o sistema de bombeamento de água, na época, um catavento. No retorno para a realização da coleta, o poço estava contemplado com um sistema de bombeamento elétrico, o qual se encontrava desligado no momento de obtenção das amostras. O poço fica próximo a bebedouro de animais.

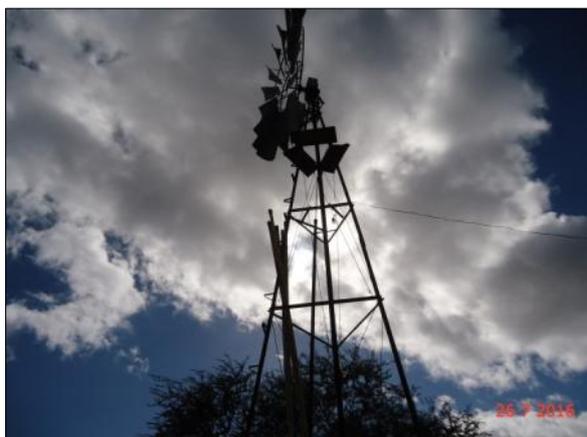
Foto 2. Poço 48 com cata-vento avariado. Sertânia – PE, Sítio Jatoba (jul/2016).

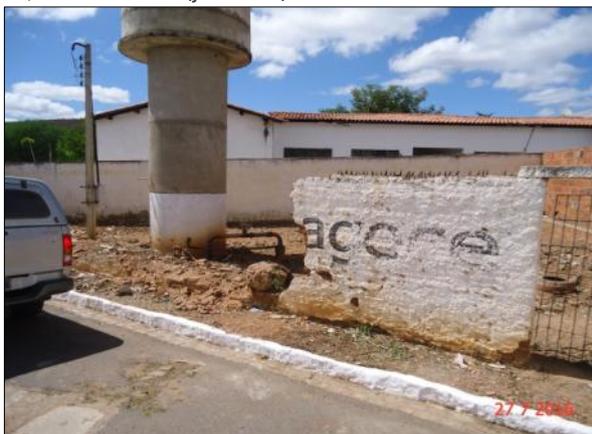
Foto 3. Poço 9, da CAGECE, desativado. Jati – CE, Cidade (jul/2016).

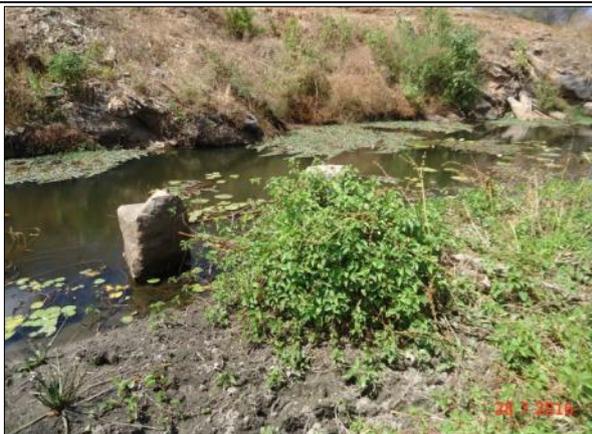
Foto 5. Poço 16 desativado devido à desapropriação de terras. São José de Piranhas - PB, Sítio Santa Luzia (jul/2016).

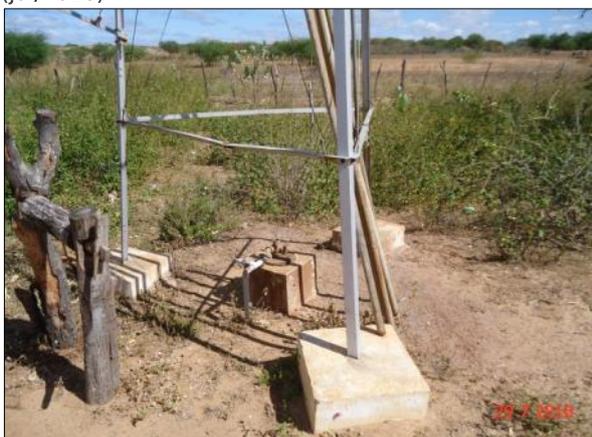
Foto 7. Poço 7A com catavento avariado. Salgueiro - PE, Sítio Montevidéu (jul/2016).

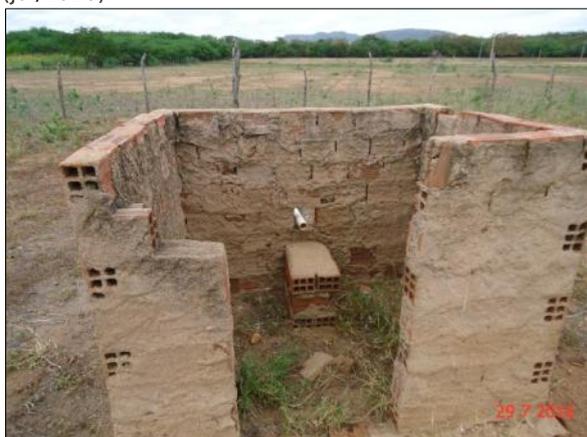
Foto 8. Poço 3 sem sistema de bombeamento de água. Cabrobó - PE, Sítio Malhada da Areia (jul/2016).

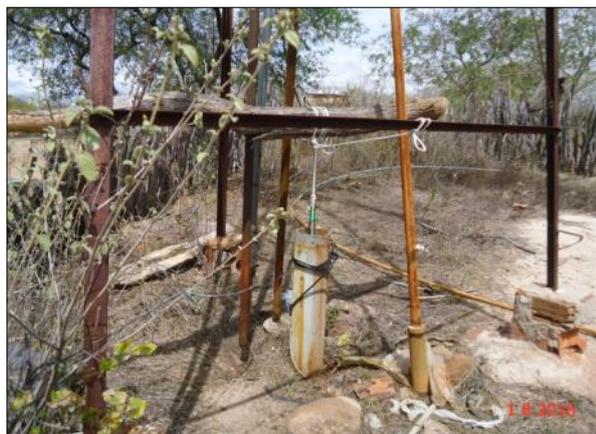
Foto 13. Sistema de bombeamento elétrico instalado (ago/2016).

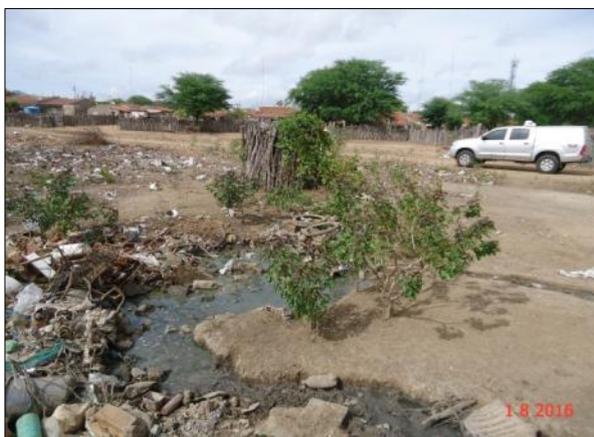
O poço monitorado foi desativado devido ao seu baixo potencial de recarga de água. A comunidade que se beneficiava dessa água providenciou novas perfurações, existindo assim outros poços disponíveis. Na área onde o poço desativado se localiza, ainda se vê esgoto doméstico a céu aberto, despejo de resíduos sólidos e criação de porcos. Na ausência de sistema de bombeamento, foi realizada apenas a mensuração do nível estático.

Foto 17. Área do entorno do poço com entulho, lixo, esgoto doméstico e criação de porcos (ago/2016).

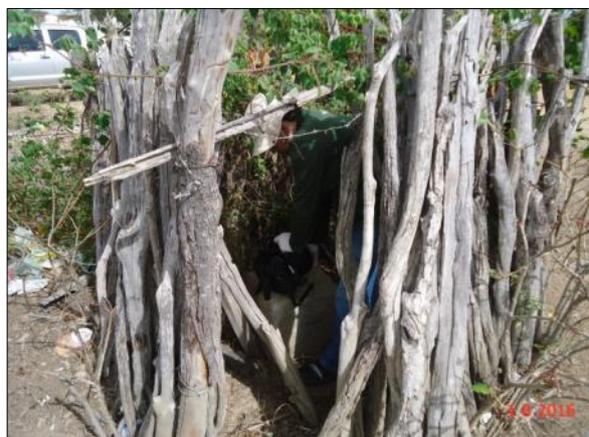
Foto 18. Mensuração do nível estático da água do poço. Poço permanece aberto (ago/2016).

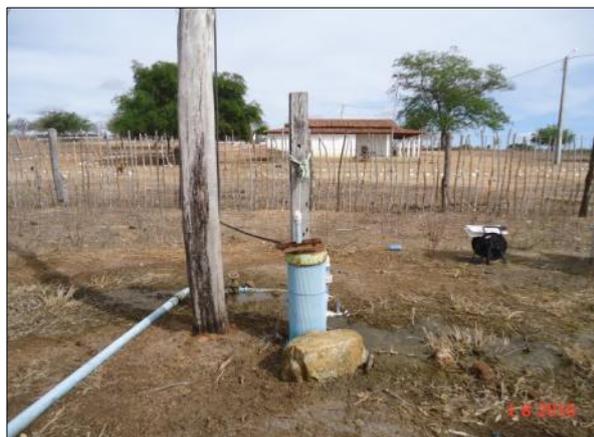
Foto 19. Poço próximo a curral (ago/2016).

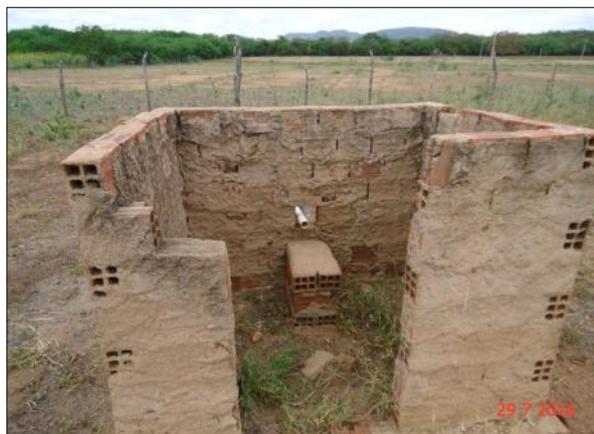
Foto 39. Poço sem sistema de bombeamento de água (jul/2016).

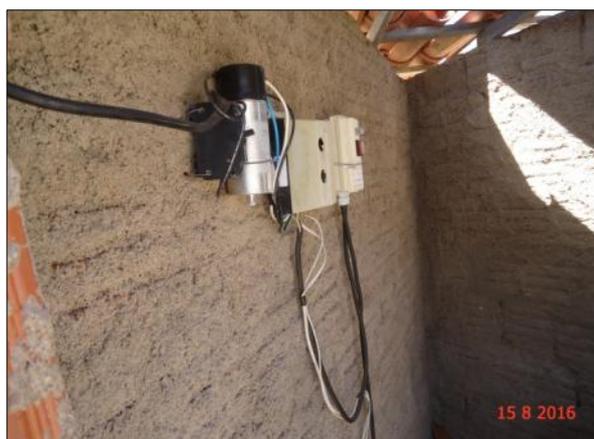
Foto 45. Não foi possível ligar o sistema automático de bombeamento (ago/2016).

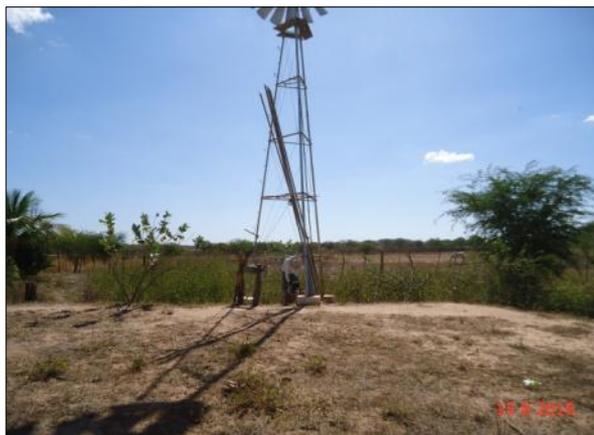
Foto 49. Catavento avariado (ago/2016).

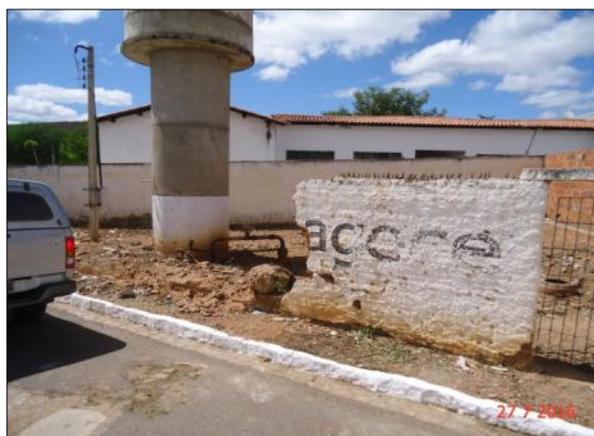
Foto 53. Poço desativado (ago/2016).

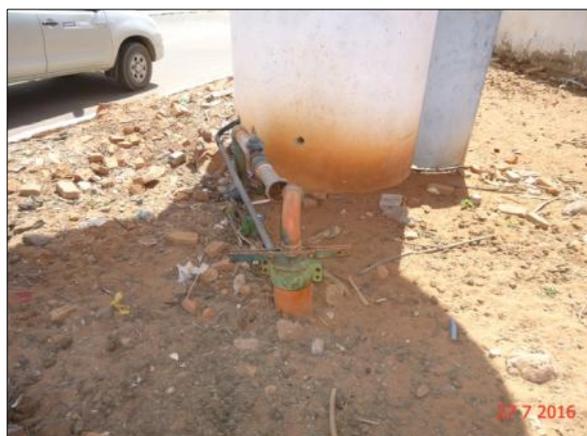
Foto 54. Poço desativado e sem tubo guia para aferição do nível da água (ago/2016).

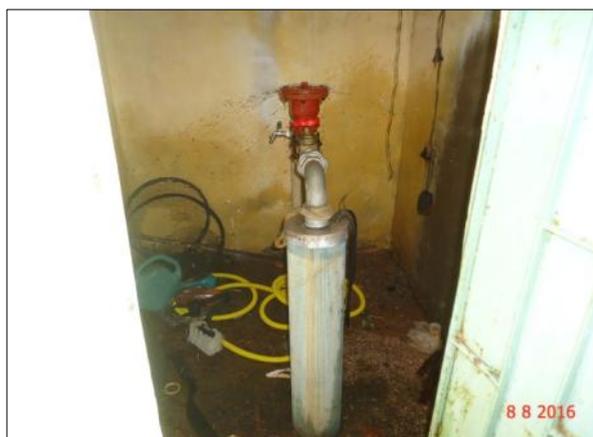
Foto 57. Poço com vazamento de água constante (ago/2016).

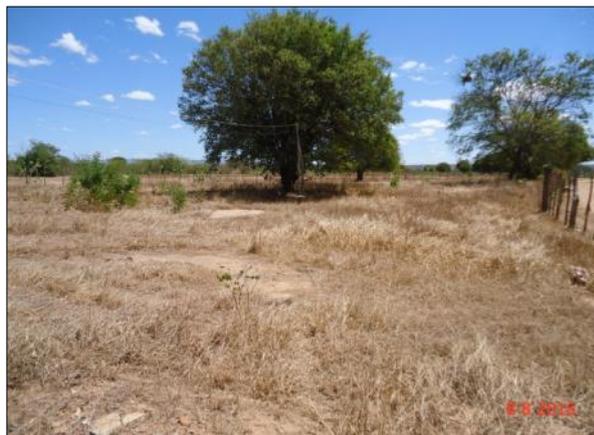
Foto 61. Poço desativado (ago/2016).
