RT/PISF/CTD/011-17

RELATÓRIO TÉCNICO

Atividades desenvolvidas durante a 8ª campanha de monitoramento, coleta de água e determinação da profundidade da linha piezométrica de 41 (quarenta e um) poços tubulares profundos previamente selecionados pelo Programa de Cadastramento de Fontes Hídricas Subterrâneas, item 26 do Projeto Básico Ambiental do Projeto de Integração do Rio São Francisco com Bacias Hidrográficas do Nordeste Setentrional.

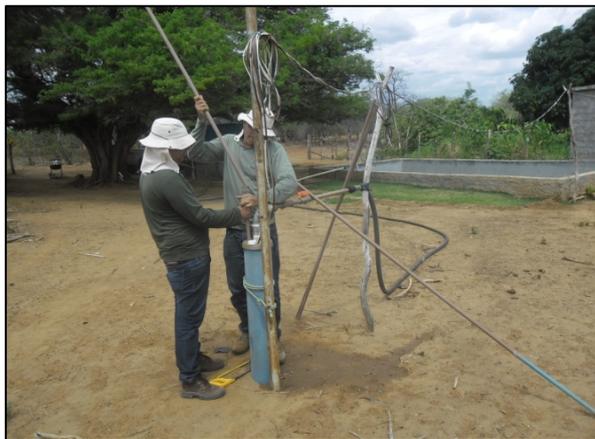
Foto 1. Reposição de tubo guia e torneira do poço 4 em Cabrobó – PE, Sítio Sanharó (jan/2017).

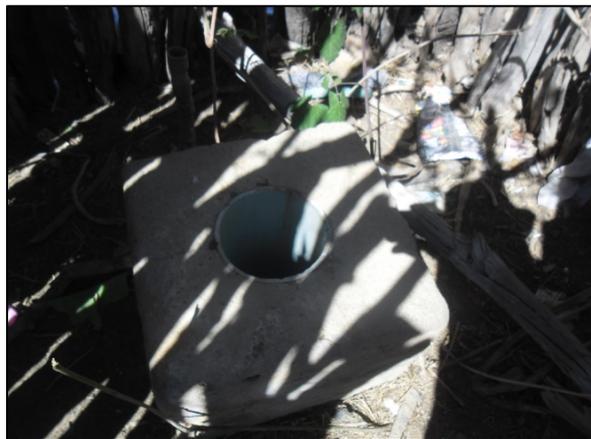
Foto 2. Poço 40 desativado em Custódia – PE, Povoado Samambaia (jan/2017).

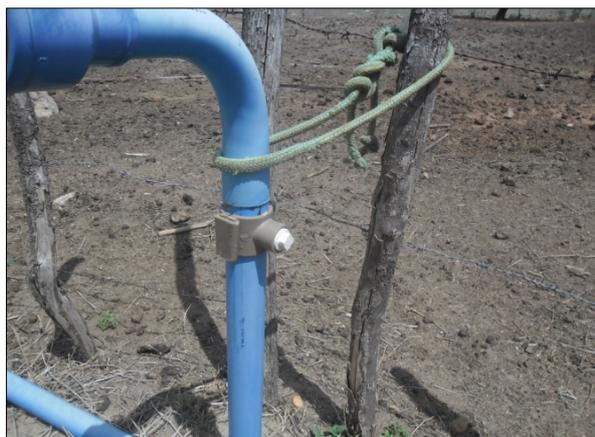
Foto 3. Instalação de adaptador para torneira, poço 14 em Brejo Santo – CE, Sítio Ribeirão II (jan/2017).

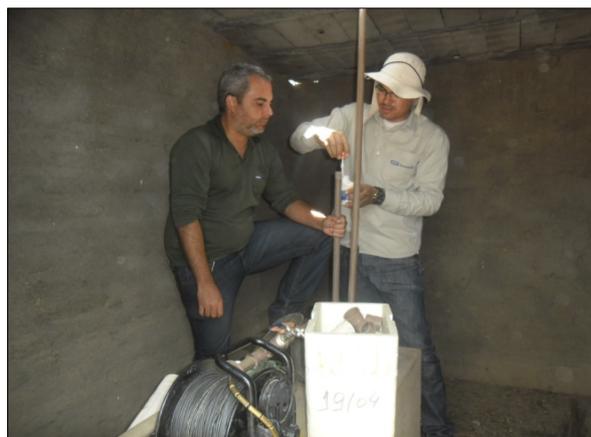
Foto 4. Reposição do tubo guia do poço 50 em Sertânia – PE, Sítio Queimado do Milho (jan/2017).

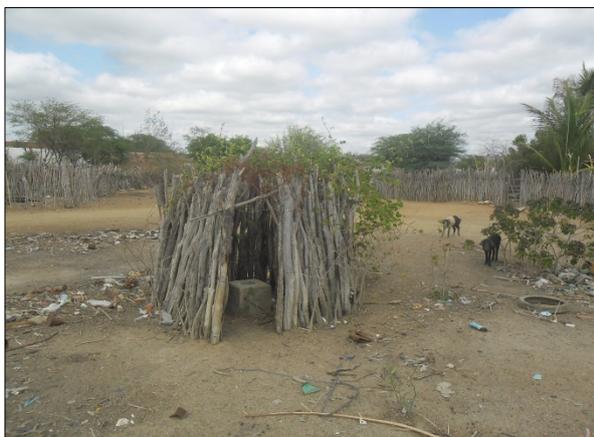
O poço monitorado foi desativado devido ao seu baixo potencial de recarga de água. A comunidade que se beneficiava dessa água providenciou novas perfurações, existindo assim outros poços disponíveis. Na 7ª Campanha de Monitoramento ainda foi possível realizar a mensuração do nível estático da água, porém, no momento, o poço se encontra obstruído; possivelmente por algo que foi jogado em seu interior devido à falta de tampa selante com caimento para fora. Na área onde o poço desativado se localiza ainda se vê esgoto doméstico a céu aberto, despejo de resíduos sólidos e criação de porcos. Nesse sentido, não foi possível realizar o monitoramento do poço em questão.

Foto 13. Poço desativado e entupido. É necessária a instalação de tampa selante (jan/2017).

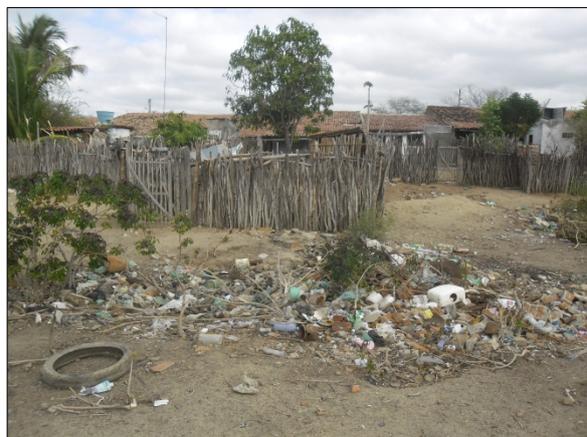
Foto 14. No entorno do poço são vistos entulho, lixo, esgoto doméstico e criação de porcos (jan/2017).

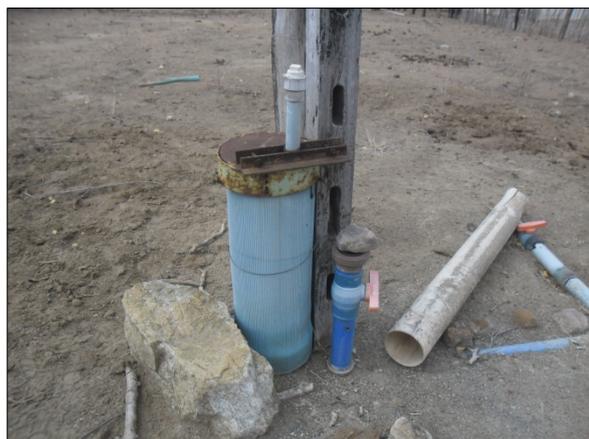
Devido a problemas com a bomba o poço se encontrava desativado. O poço fica próximo à residência e área de criação de animais de pastagem. Nesse sentido, não foi possível realizar a coleta de amostras de água para análises físico-químicas e microbiológicas.

Foto 16. Poço sem sistema de bombeamento (jan/2017).

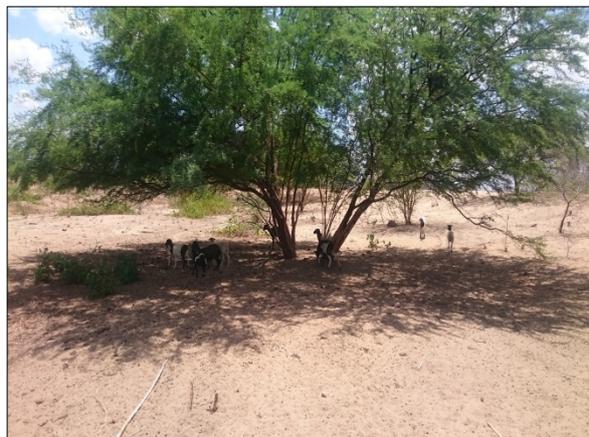
Catavento do poço se encontrava com problemas e não estava bombeando água. Nesse sentido, não foi possível realizar a coleta de amostras de água para análise físico-química e microbiológica. No entorno observa-se área de pastagem e bebedouro de animais.

Foto 26. Presença de animais de pastagem no entorno (jan/2017).

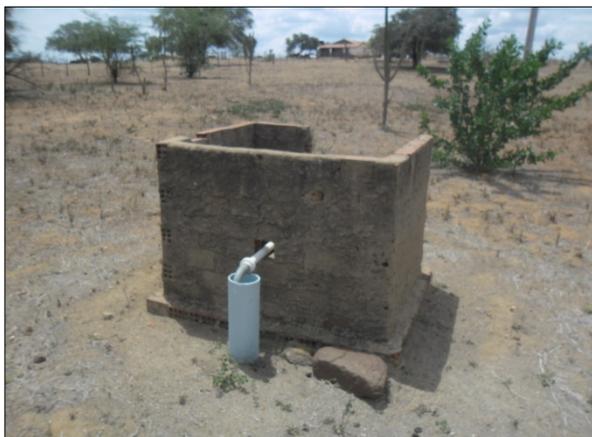
Foto 35. Poço sem sistema de bombeamento de água (fev/2017).

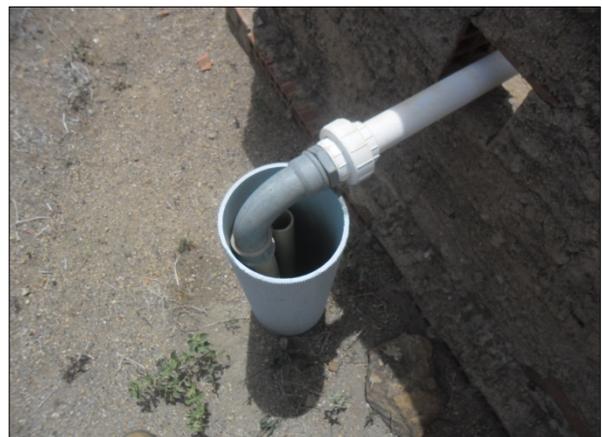
Foto 36. Impedimento no interior do poço impossibilitou a mensuração do nível estático (fev/2017).

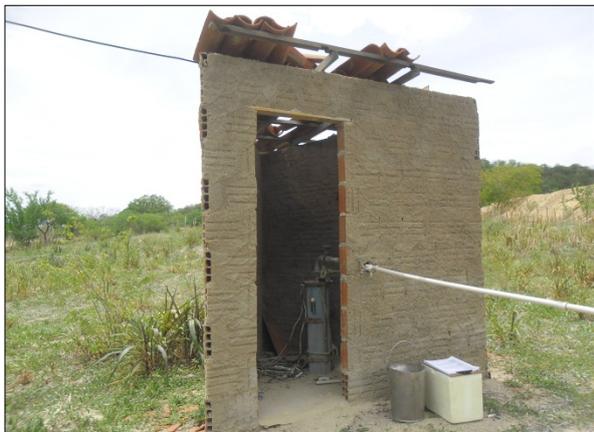
Foto 41. Não foi possível ligar o sistema de bombeamento devido a falta de energia elétrica (fev/2017).

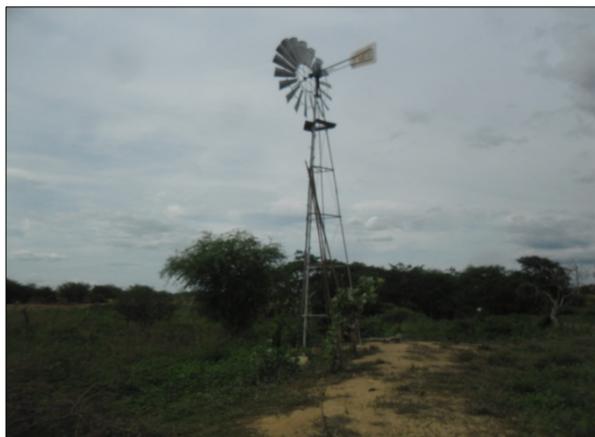
Foto 45. Catavento avariado (fev/2017).

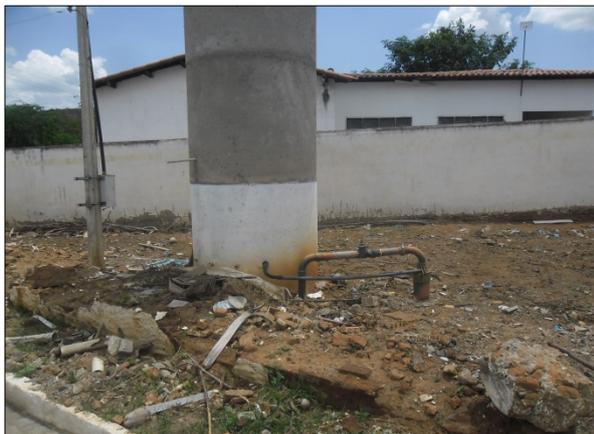
Foto 49. Poço desativado (fev/2017).

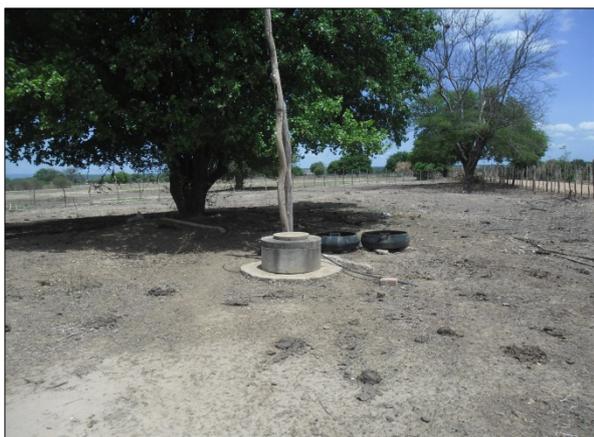
Foto 57. Poço desativado (fev/2017).

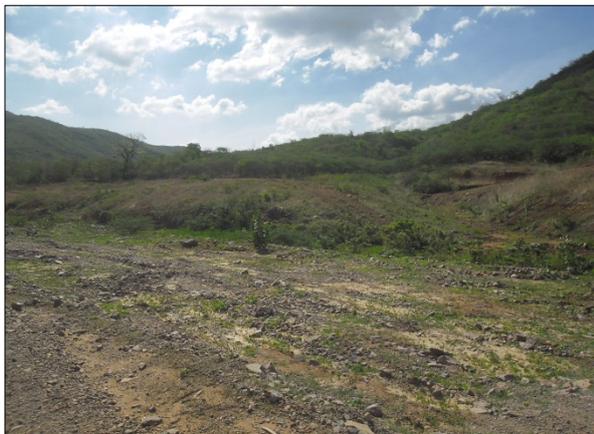
Foto 79. Poço coberto por areia e pedras (fev/2017).
