# PROJETO DE INTEGRAÇÃO DO RIO SÃO FRANCISCO COM BACIAS HIDROGRÁFICAS DO NORDESTE SETENTRIONAL

### DOCUMENTAÇÃO FOTOGRÁFICA

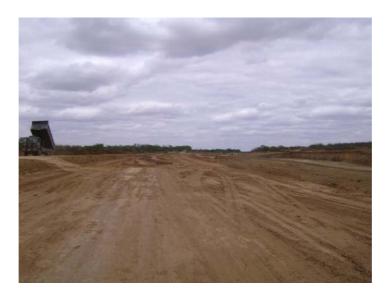
Conforme pode ser observado na foto a seguir, a escavação do canal de aproximação ainda está em estágio inicial.

Terraplanagem no canal de aproximação do eixo norte. Primeira quinzena de setembro, 2007.
