PROJETO DE INTEGRAÇÃO DO RIO SÃO FRANCISCO COM AS BACIAS HIDROGRÁFICAS DO  
NORDESTE SETENTRIONAL

EIXO LESTE – TRECHO V

RELATÓRIO DE MONITORAMENTO E DE AVALIAÇÃO DE PROJETO DE  
RECUPERAÇÃO DE ÁREA DEGRADADA

FLORESTA/PE  
Janeiro/2012

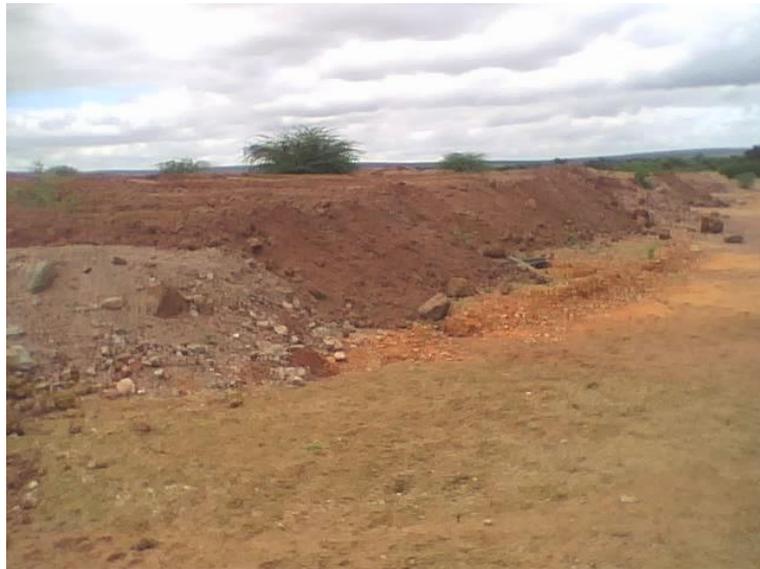
**Foto 1 – Espalhamento de material de bota-fora na área do Cotovelo. Junho/2009.**

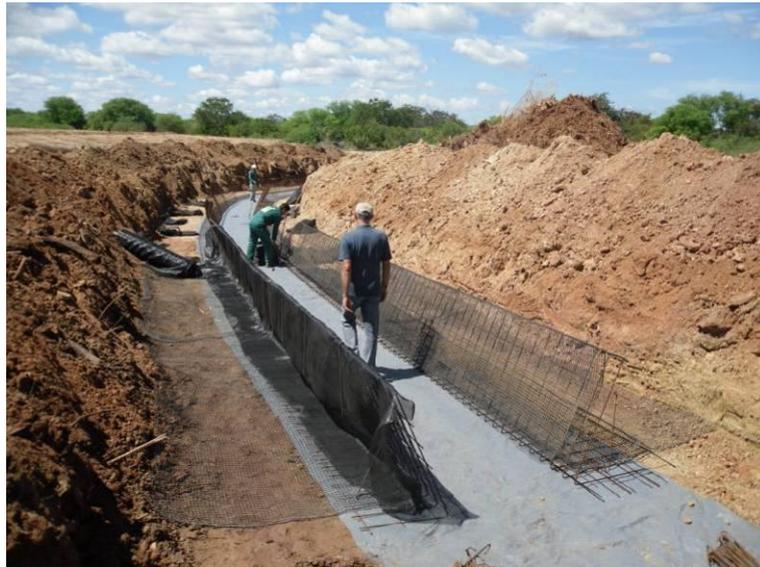
**Foto 13 – Calha de drenagem em execução. Maio/2010.**

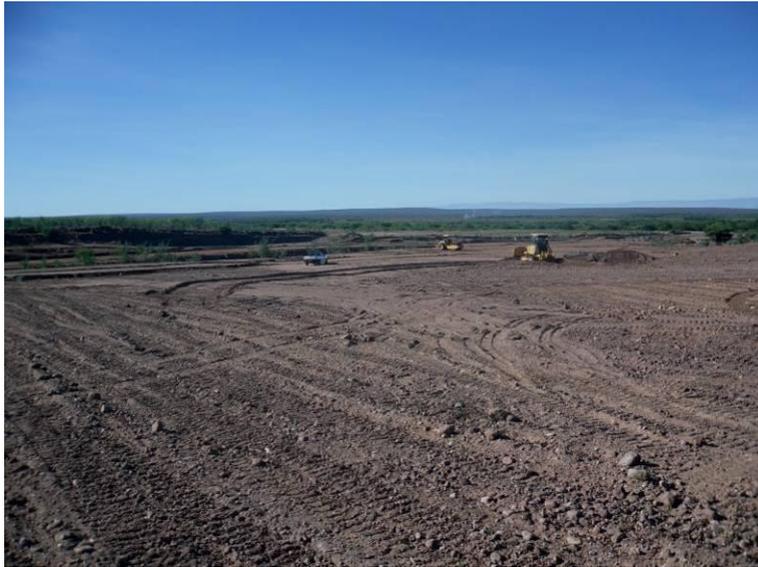
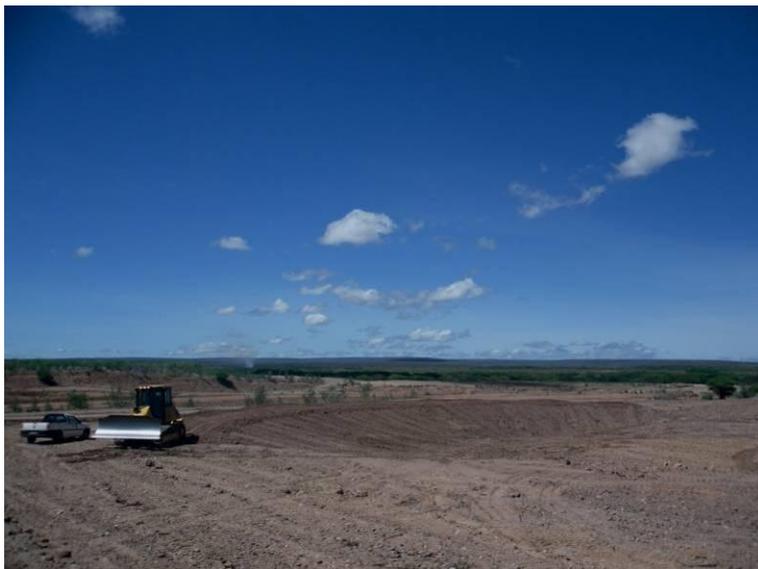
**Foto 1710 – Execução de bacias de retenção. Bota-fora 04. Agosto/2010.**

**Foto 18 – Idem acima.**

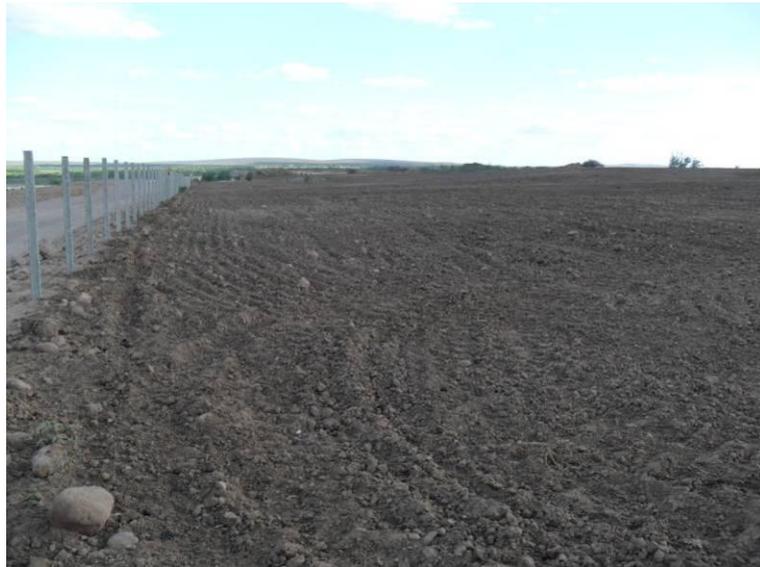
**Foto 27 - Vista geral do BF-04 cujo terreno foi preparado para revegetação. Agosto 2011.**

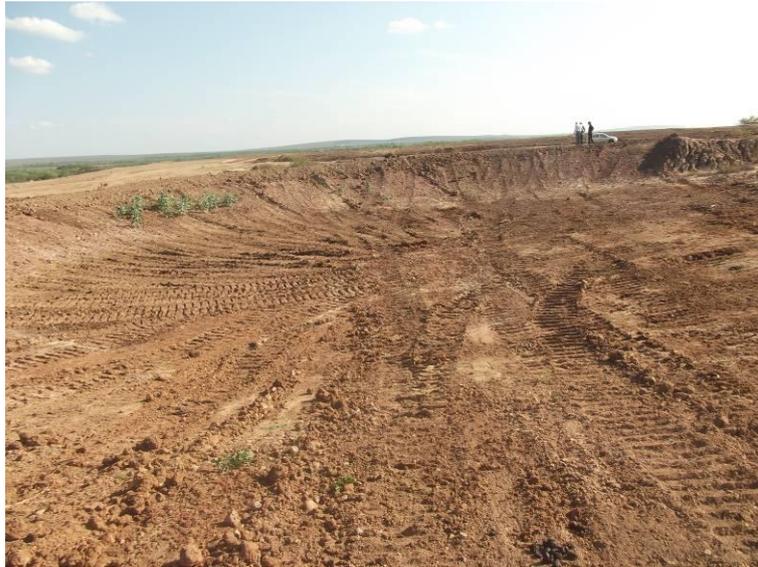
**Foto 139 – Execução de bacia de retenção. Setembro/2011.**

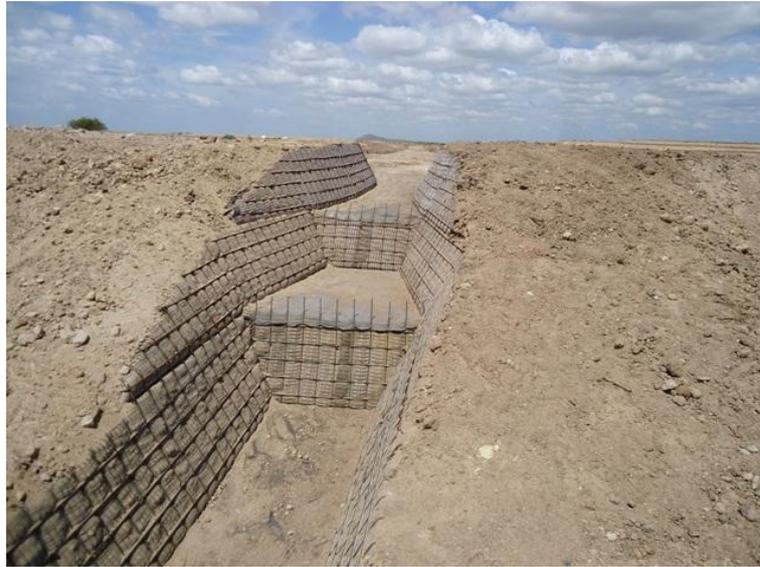
**Foto 33 – Ecocalha em degraus. Janeiro/2012.**

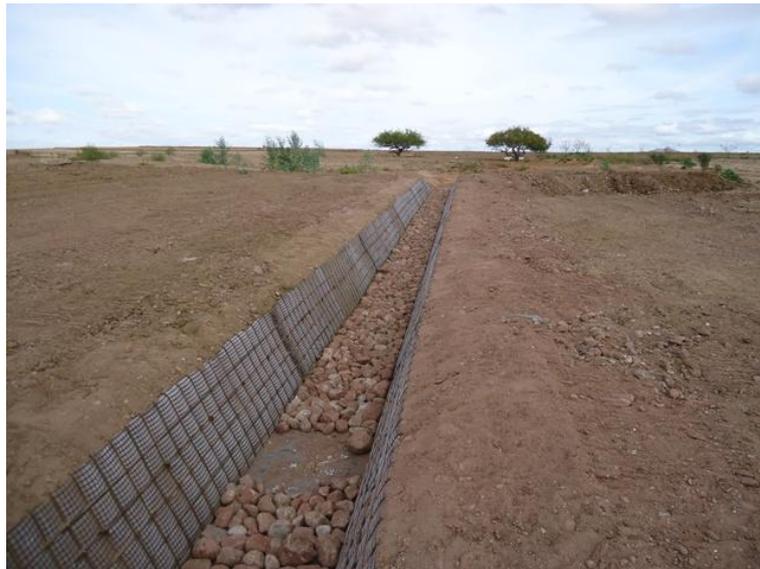
**Foto 34 – Colocação de pedras no assoalho da calha de drenagem. Janeiro/2011.**

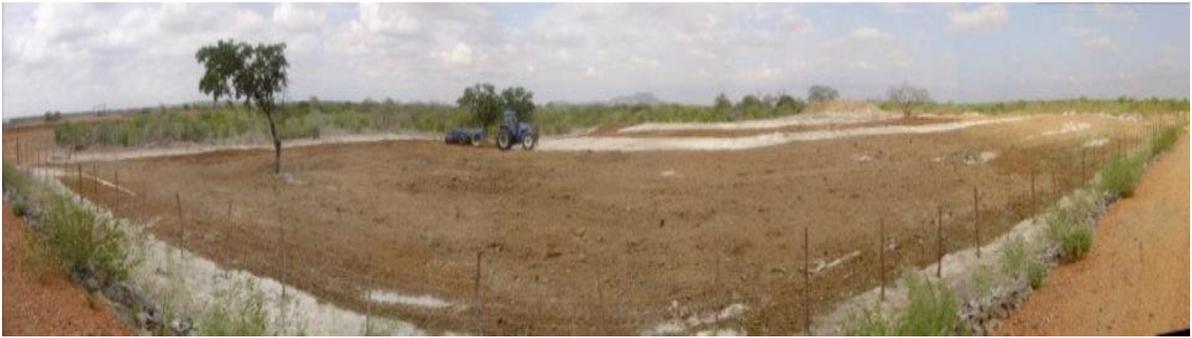
Foto 39 – BF 02 BA. (Dique da Barragem). ANTES

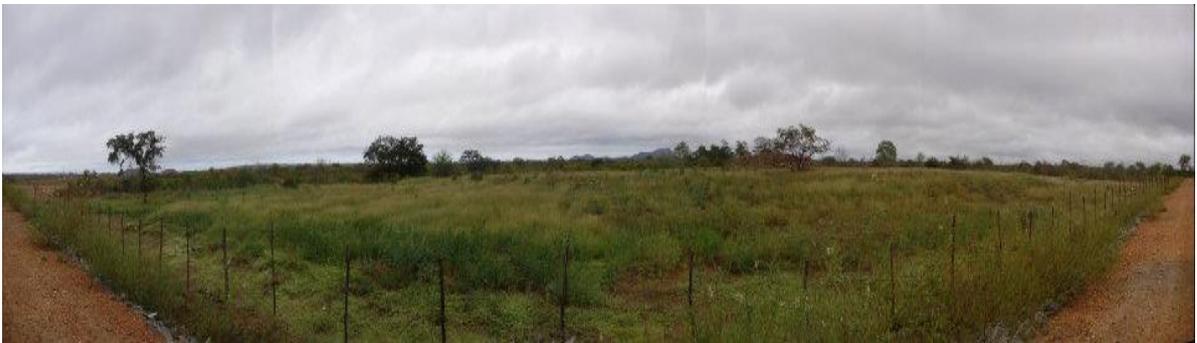
Foto 40 – BF 02 BA. (Dique da Barragem). DEPOIS

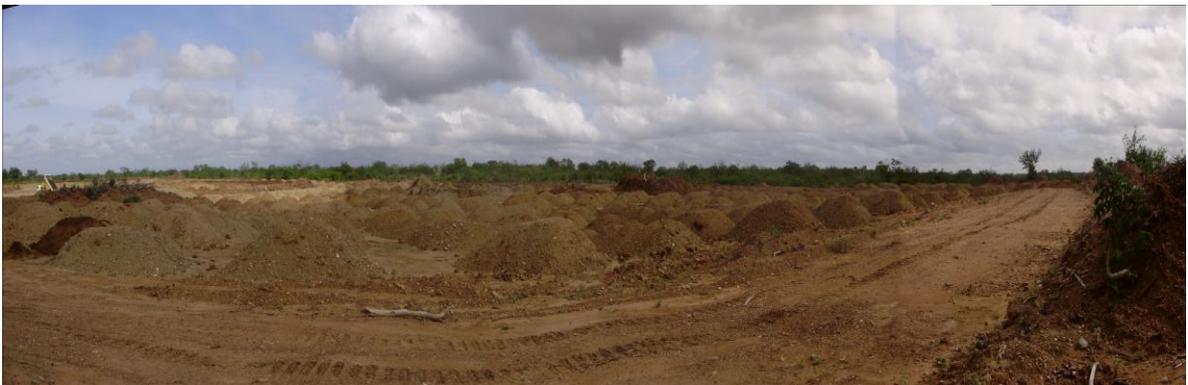
Foto 41 – JS 03 BA. ANTES

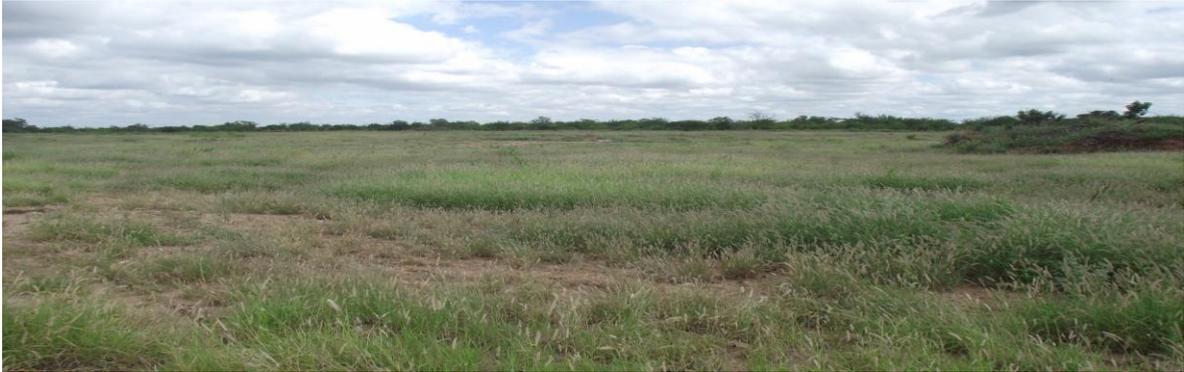
Foto 42 – JS 03 BA. DEPOIS
