MINISTÉRIO DA INTEGRAÇÃO NACIONAL
PROJETO DE INTEGRAÇÃO DO RIO SÃO FRANCISCO
COM BACIAS HIDROGRÁFICAS DO
NORDESTE SETENTRIONAL

PROGRAMA 27 - PROGRAMA DE MONITORAMENTO
DOS PROCESSOS EROSIVOS

Mapa dos Pontos de Instabilidade Devido
a Processos Construtivos

Data: **03/04/2012** Localização: **Eixo Norte - Trecho II - Lote 6**

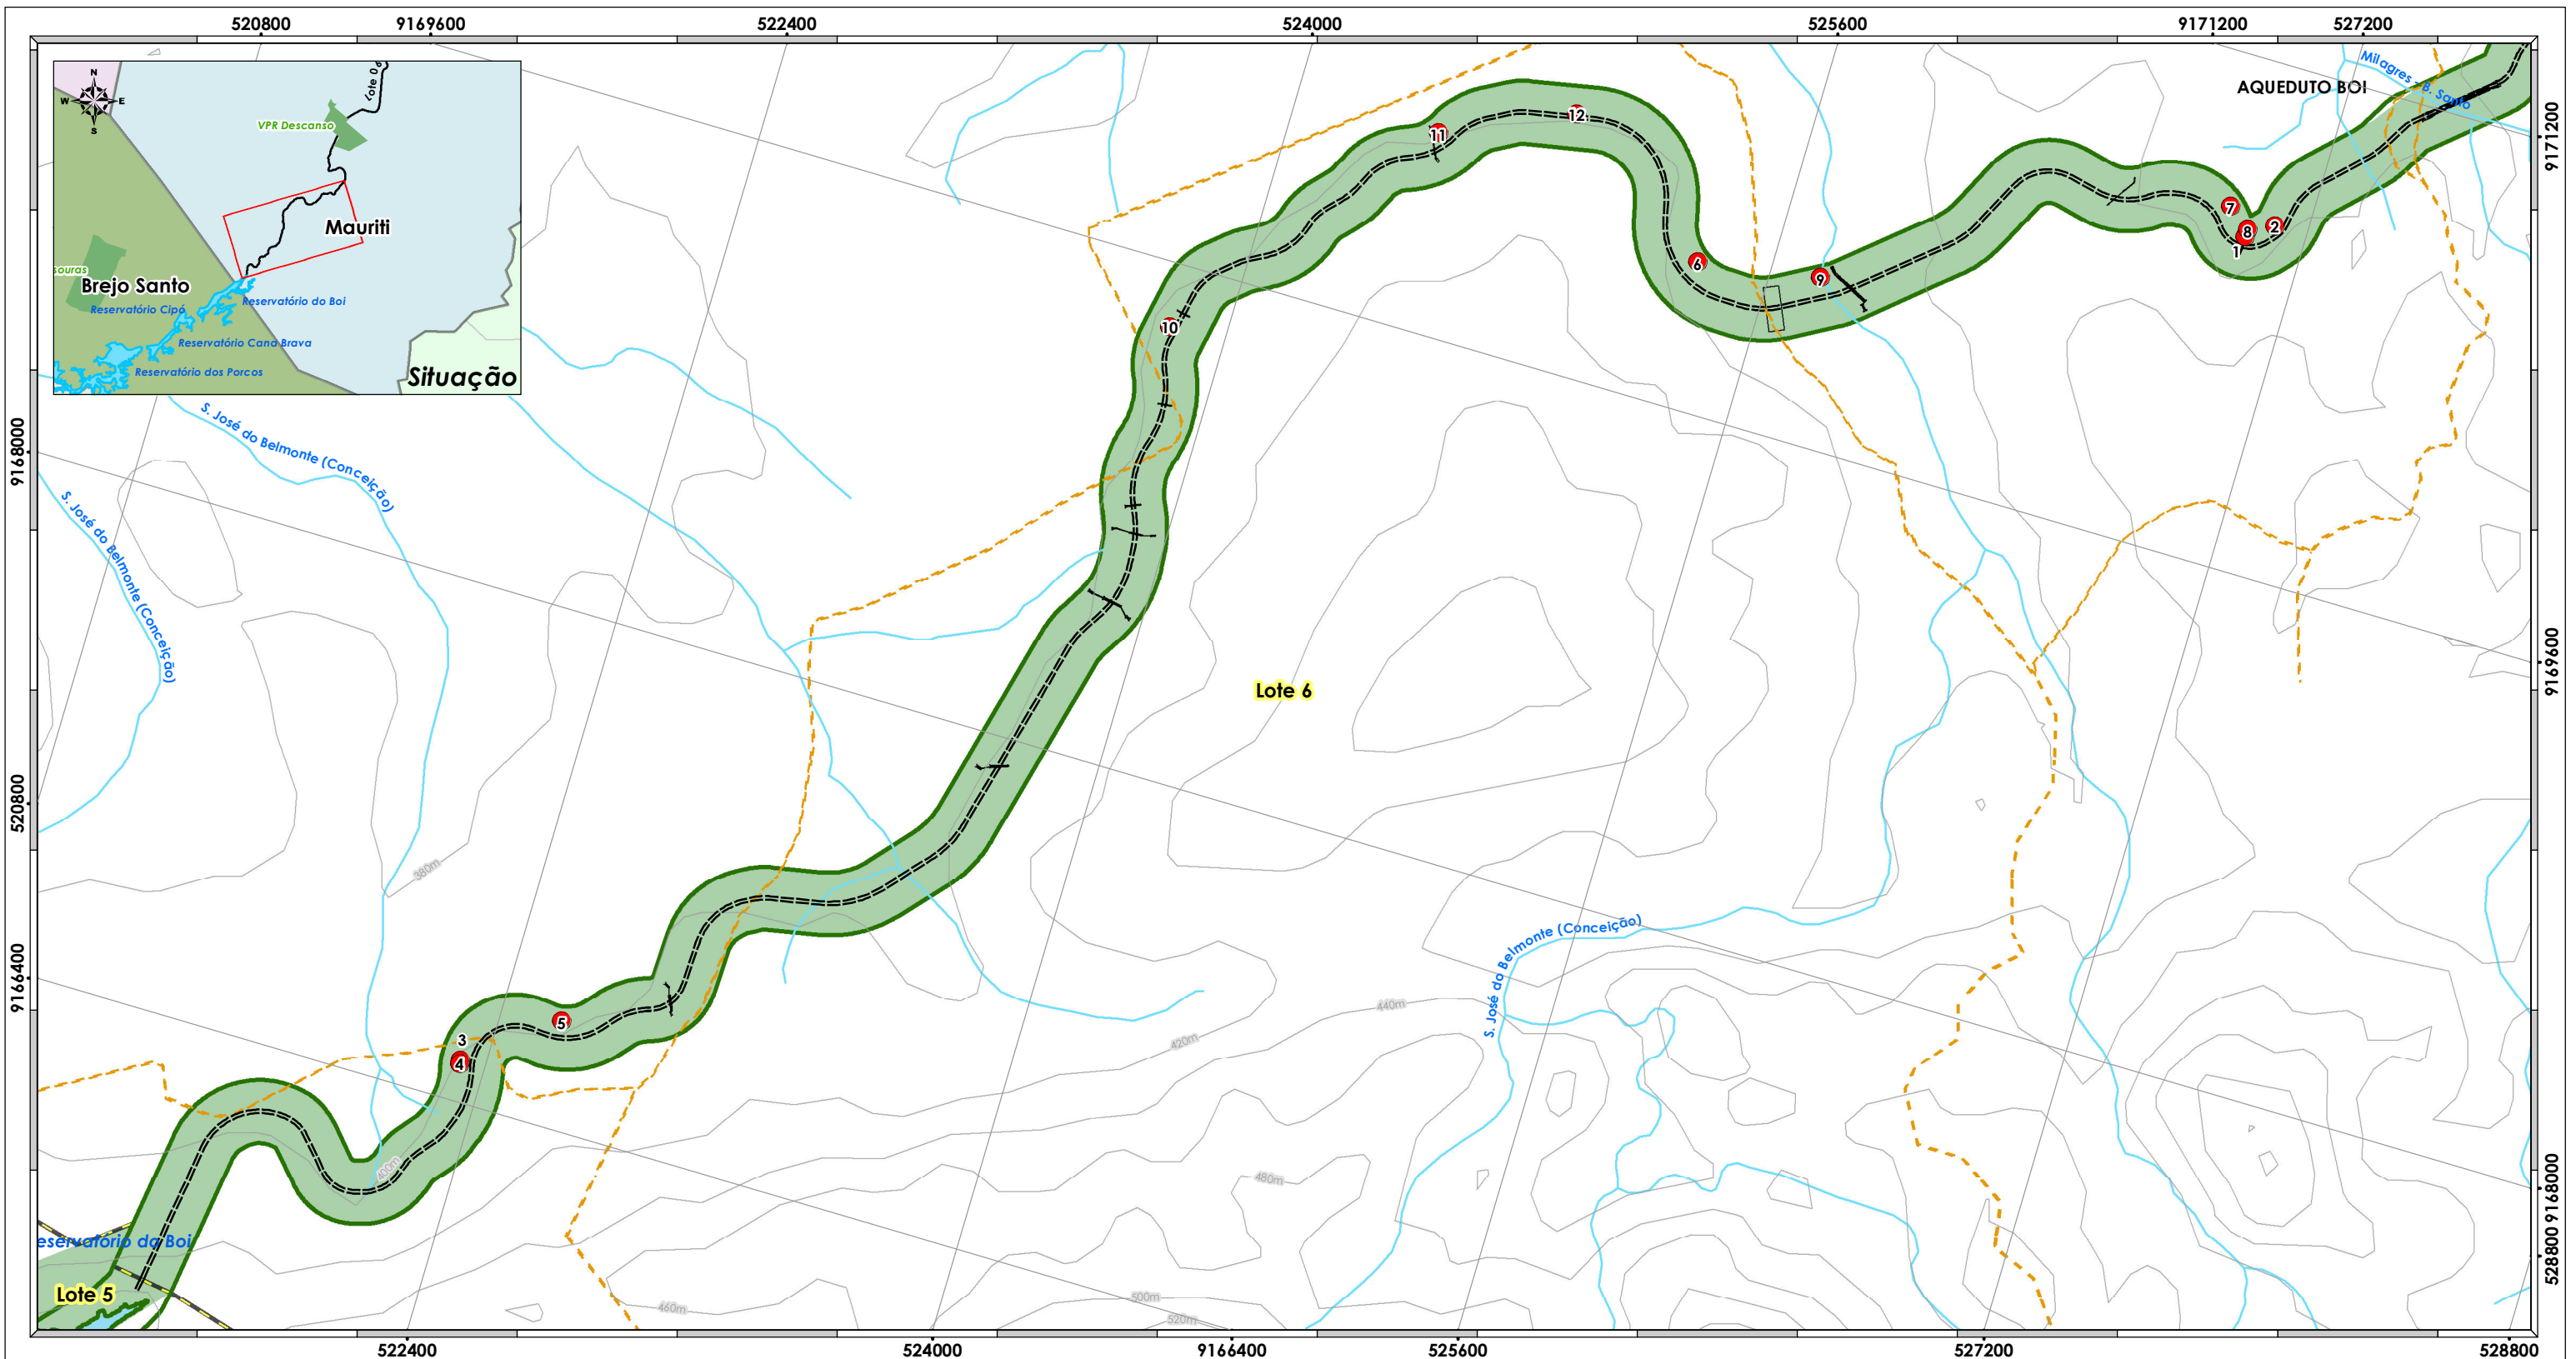
Desenho nº: **1711-MAP-1094-95-27-029**

ITEM	IDENTIFICAÇÃO /ESTRUTURA	LOCALIZAÇÃO	COORDENADAS		MEDIDAS DE CONTROLE PREVISTAS	OBSERVAÇÕES
			E	N		
1	Talude	WBS 1229	527013	9170639	Reconformação do talude e enrocamento	Medida em implantação
2	Talude	WBS 1229	527095	9170699	Reconformação do talude e enrocamento	Medida implantada necessitando adequações
3	Sistema de drenagens - Bueiro	WBS 1229	522319	9166528	Canaleta trapezoidal	Medida a ser implantada
4	Acessos	WBS 1229	522320	9166518	Redirecionamento de águas pluviais	Medida implantada
5	Acessos	WBS 1229	522591	9166739	Redirecionamento de águas pluviais	Medida implantada
6	Talude	WBS 1229	525369	9170071	Enrocamento com material de 3ª categoria	Medida implantada
7	Talude	WBS 1229	526942	9170719	Enrocamento com material de 3ª categoria	Medida em implantação
8	Sistema de drenagens - Bueiro	WBS 1229	527015	9170664	Barreira física com material pesado, galhos trançados e sementeira de gramíneas	Medida em implantação

9	Sistema de drenagens - Bueiro	WBS 1229	525756	9170134	Reconformação de talude e enrocamento	Medida em implantação
10	Sistema de drenagens - Bueiro	WBS 1229	523819	9169398	Reconformação de talude e enrocamento	Medida em implantação
11	Sistema de drenagens - Bueiro	WBS 1229	524463	9170232	Reconformação de talude e enrocamento	Medida em implantação
12	Sistema de drenagens - Bueiro	WBS 1229	524868	9170412	Reconformação de talude e enrocamento	Medida em implantação
