## Relatório Fotográfico de Localização e Caracterização dos Pontos de Captação de Água Subterrânea, visitados ao longo do Eixo Norte e Leste do PISF.

### Eixo Norte

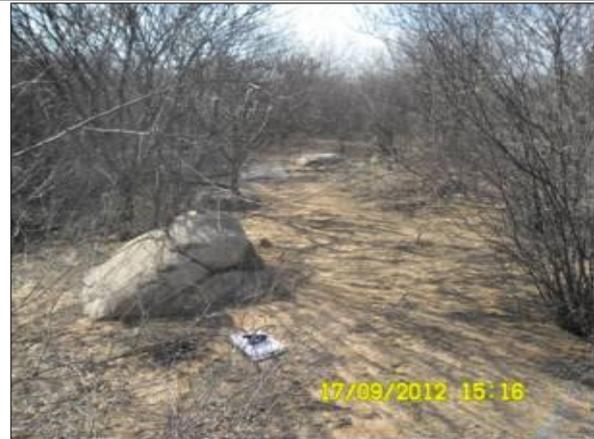
**Ponto 08** - Após vistoria em campo constatou-se a inexistência do poço nas coordenadas UTM 481.330 E / 9.107.220 N. O poço está posicionado na margem esquerda de um dos braços do futuro Reservatório Negreiros. Mesmo estando à montante, encontra-se bem posicionado e poderia estar sob o efeito da linha d'água do referido reservatório.

Foto 14 - Vista da Caatinga esturricada com dois anos sem receber uma chuva adequada, no local onde deveria estar o Poço 08.

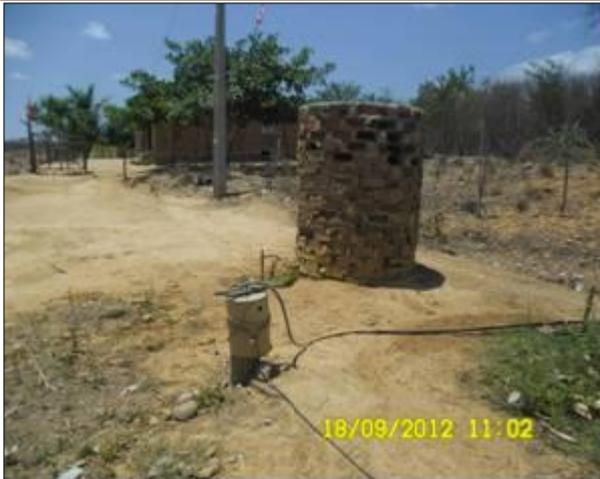
**Ponto 15** - Segundo o morador a profundidade de poço varia entre 70 e 80 metros de profundidade. . Poço localizado na MD do rio dos Porcos que vai ser perenizado por meio de uma descarga líquida  $Q = 7,3 \text{ m}^3/\text{s}$ .

Foto 27 - Vista do Poço 15, localizado na MD da planície de inundação do Rio dos Porcos. Foto 28 - Detalhes do Poço 15.

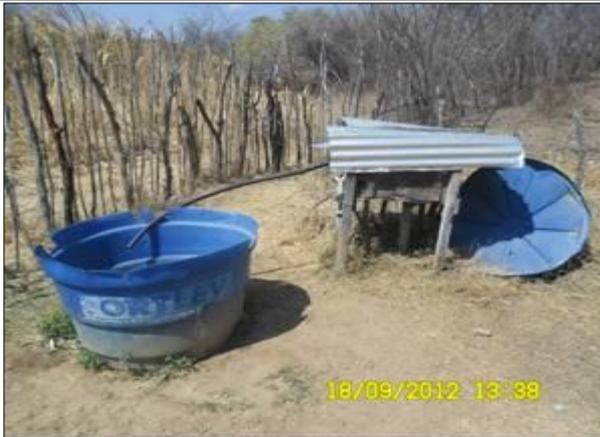
**Ponto 19** - Este poço similar ao ponto 18, não terá muita influência devido estar localizado na linha de drenagem do talvegue que corta o canal revestido em concreto que adentra ao dique Pereiros do futuro reservatório Boa Vista.

Foto 35 - Vista de detalhes do poço e caixa d'água.

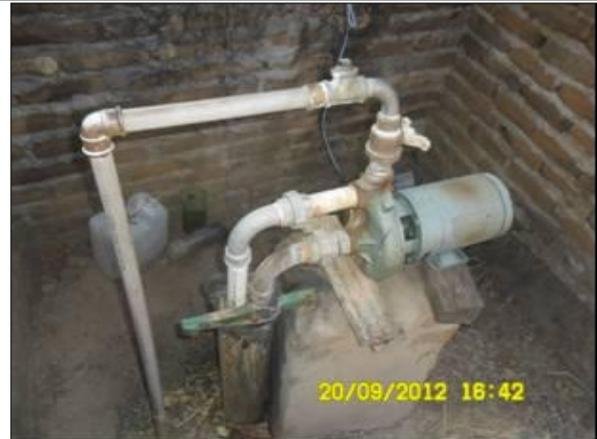
**Ponto 21** - Poço tubular em operação, Poço tubular em operação, localizado na planície de inundação do talvegue que drena o futuro reservatório Boa Vista.

Foto 40 - Vista de detalhes do poço e o conjunto Moto Bamba.

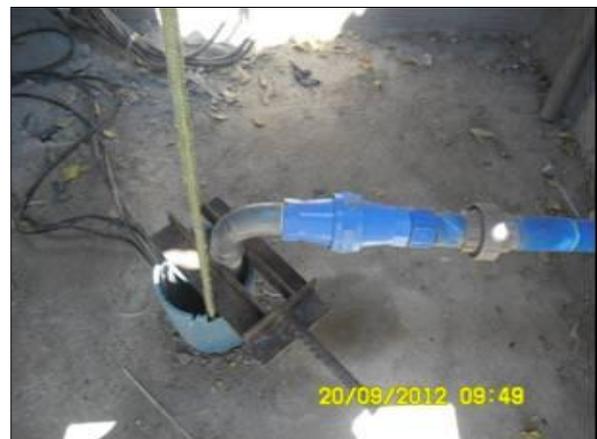
**Ponto 22 A** - Poço tubular em operação, perfurado pelo Consórcio MAUBERTEC/ESTEIO/LBR lote 14 para abastecimento do canteiro de apoio e frentes de obras. Poderá muito bem substituir o Poço 22. Está localizado na margem direita da planície de inundação do talvegue que drena o futuro Reservatório Caiçara e na margem esquerda do canal revestido do PISF.

Foto 42 - Detalhes do Poço.

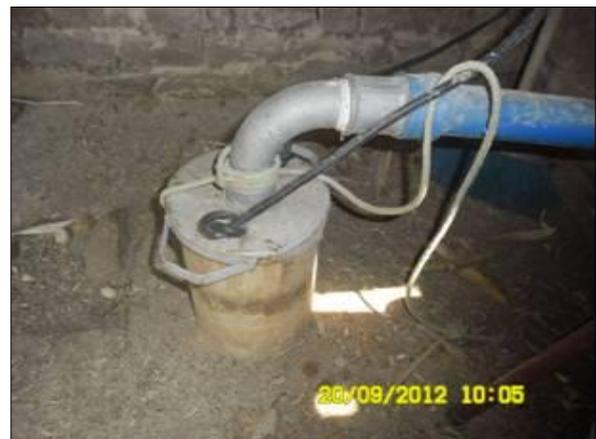
**Ponto 23** - O poço possui 21 metros de profundidade e vazão de 18.600 l/h abastece a comunidade de Arruído com 24 residências. Localizado na margem esquerda da planície de inundação do talvegue intermitente que drena o futuro reservatório Caiçara.

Foto 45 - Vista de detalhes do Poço.

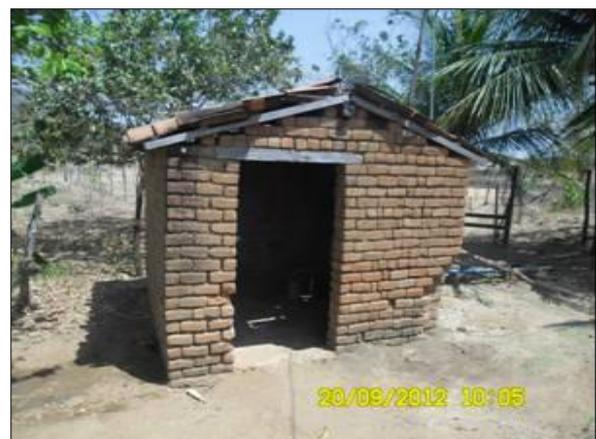
Foto 47 - Vista de detalhes da casa de abrigo do poço.

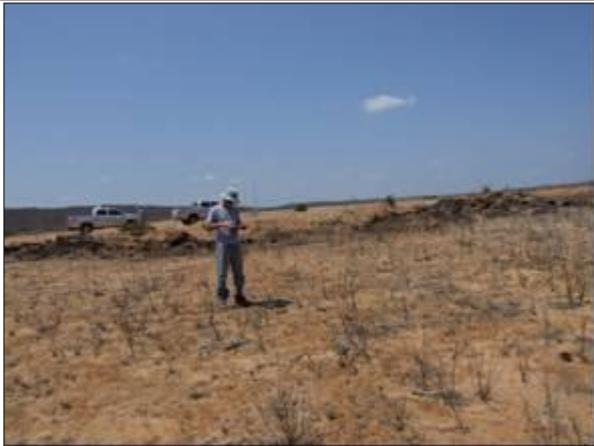
**Ponto 30** – Em vistoria no local constatou-se a inexistência do poço freático nas coordenadas UTM 588.928 E, 9.040.981 N. O ponto em questão encontra-se na faixa de servidão do projeto, quase no talude de jusante do reservatório Mandantes, o que pode ter ocasionado o seu aterramento ou destruição devido a terraplenagem local.

Foto 65 - Ponto localizado no talude a jusante do Reservatório Mandantes, com vista para o eixo da futura barragem.

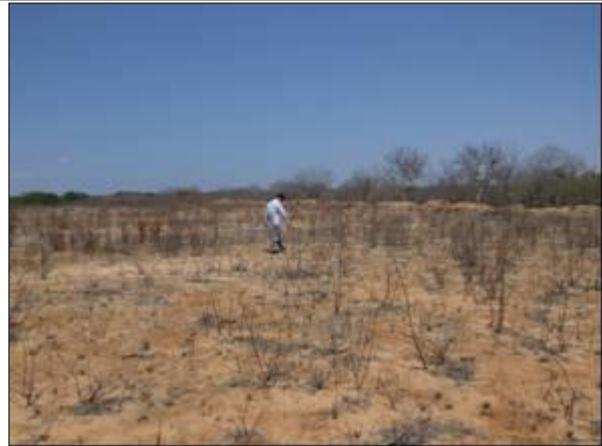
Foto 66 - Ponto localizado no talude a jusante de Mandantes, com vista para jusante do eixo da futura barragem.

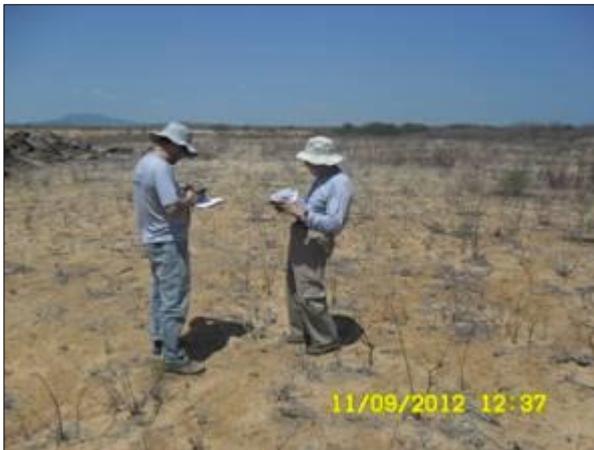
Foto 67 - Ponto localizado no talude de jusante do Reservatório Mandante, com vista para o eixo da futura barragem.

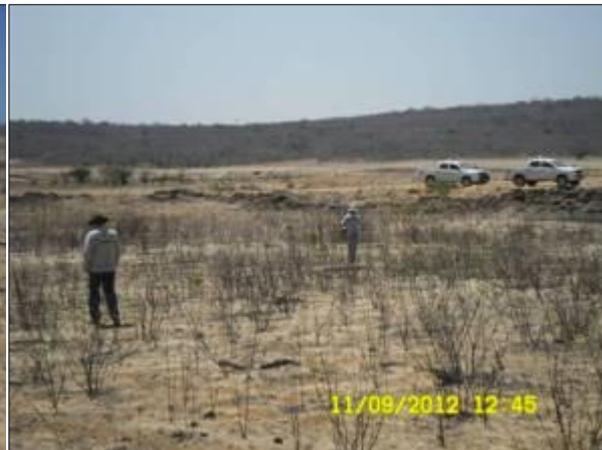
Foto 68 - Ponto localizado no talude de jusante do Reservatório Mandante, com vista para o eixo da futura barragem.

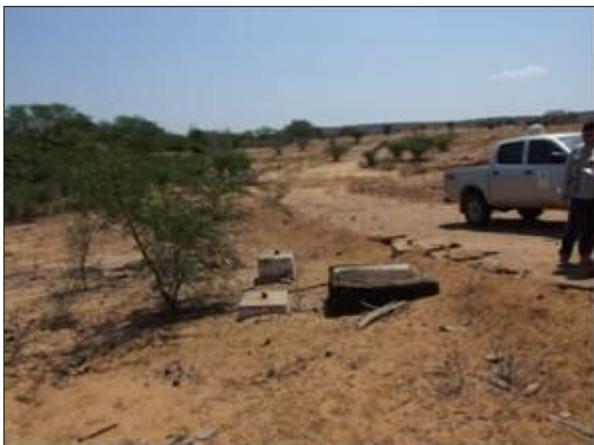
**Ponto 31 – Poço abandonado, localizado à jusante da futura barragem Mandantes.**

Foto 69 - Vista para montante do talude da futura Barragem Mandantes, observando-se o poço abandonado.

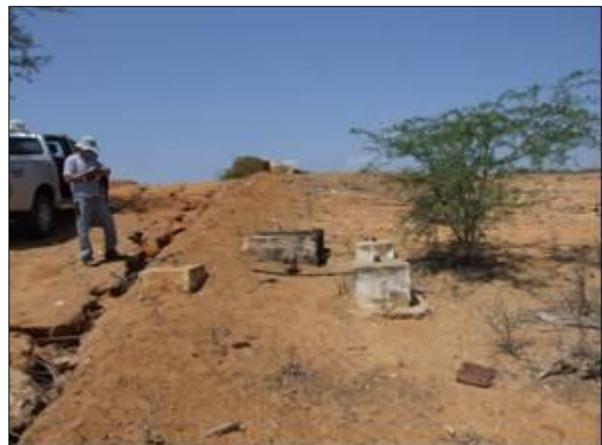
Foto 70 - Vista para montante do talude da futura Barragem Mandantes, contendo o poço abandonado.

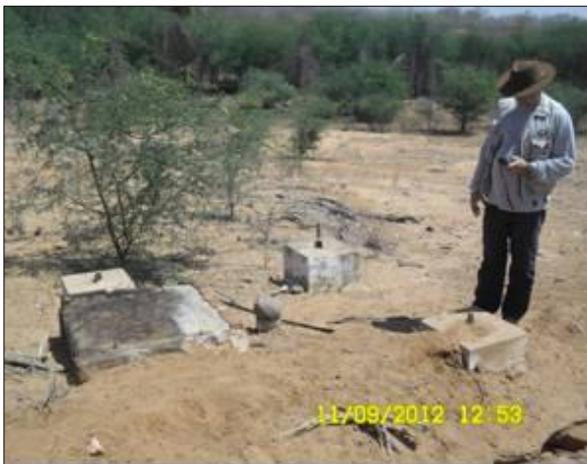
Foto 73 - Vista para jusante do talude da futura Barragem Mandantes, observando-se o poço abandonado.

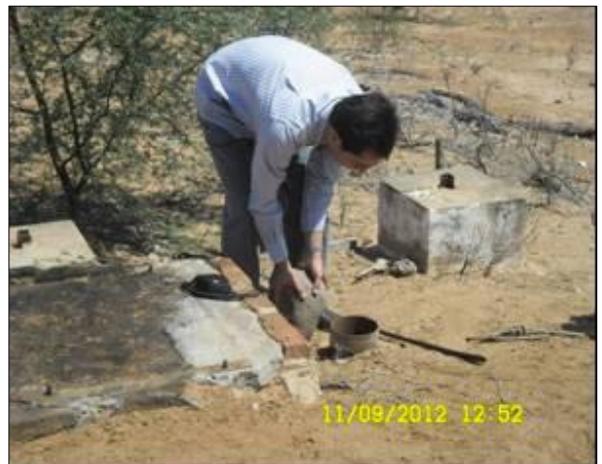
Foto 74 - Vista do poço abandonado no talude de jusante da futura Barragem Mandantes.

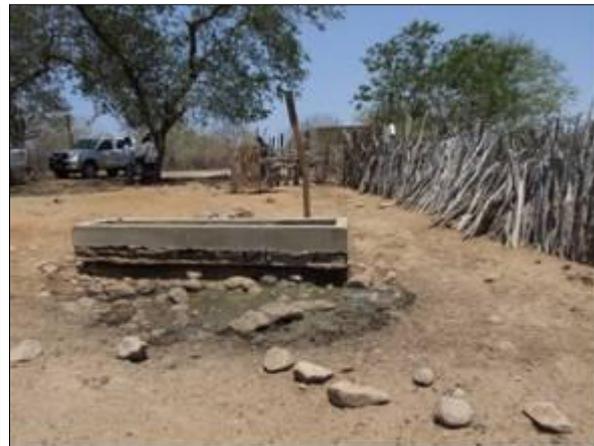
**Ponto 33** – Segundo informações de um morador da região, o poço foi solicitado pela comunidade à prefeitura e tem uma profundidade de 70m. De acordo com as observações do Prof. Geilson Demetrio (UFPE), o referido poço não possui acesso para medidor de nível, e pode não sofrer influência com a formação do reservatório Mandantes por estar em uma linha de drenagem (talvegue) fora da drenagem principal do referido reservatório. É afluente pela margem esquerda do talvegue principal que drena o reservatório Mandante. Devido à salinidade o poço não é utilizado como fonte de abastecimento de água potável, sendo utilizado somente para dessedentação de animais.

Foto 78 - Bebedouro utilizado para dessedentação dos animais.

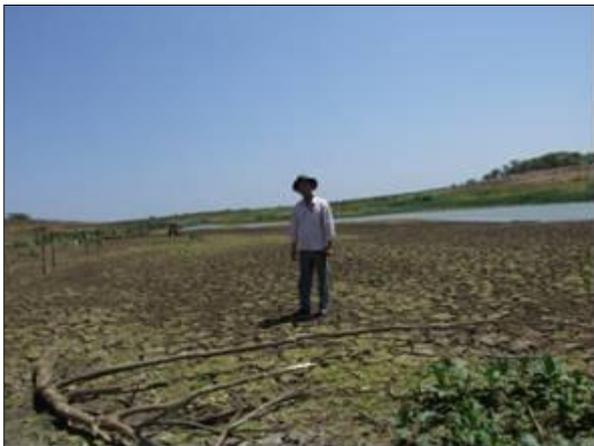
**Açude Barra do Juá** – Este açude será perenizado pelo riacho intermitente Vassoura, que veiculará  $10\text{m}^3/\text{s}$ , partindo do futuro reservatório Muquém. Agregou-se as imagens do Açude Barra do Juá (UTM 601857 E e 9066321 N), que encontra-se bastante salinizado e quase seco.

Foto 85 - Vista do braço final esquerdo do reservatório, seco e salinizado.

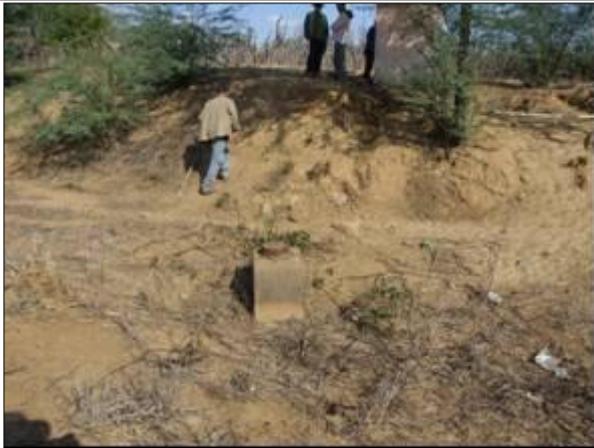
**Ponto 36:** Poço localizado na margem esquerda do leito do riacho Maravilha, à jusante da futura barragem Cacimba Nova. Segundo o morador este poço antes da enchente do riacho Maravilha possuía uma profundidade de 60m. Atualmente, possui aproximadamente 18m devido ao seu aterramento.

Foto 95 - Vista do poço, para a ME da planície de inundação do riacho maravilha.

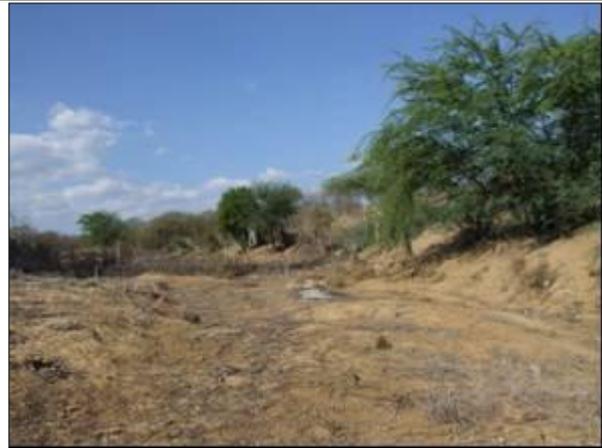
Foto 96 - Vista do poço, para a ME da planície de inundação do riacho maravilha.

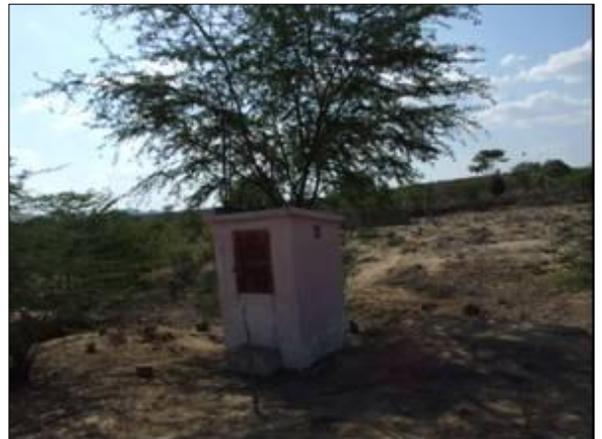
Foto 98 - Vista da casa de bomba, para a ME da planície de inundação do riacho maravilha.

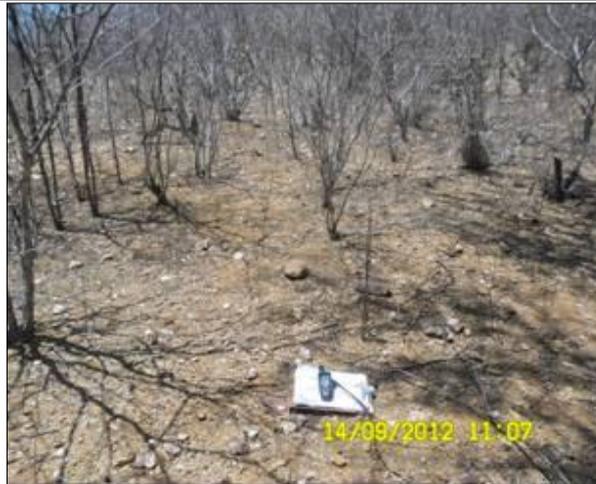
**Ponto 38:** Após vistoria in loco foi constatado a inexistência do poço de acordo com as coordenadas UTM 644.900 E / 9.072.400 N. Segundo o proprietário da área não há poço tubular na localidade. Este poço deveria estar na linha de drenagem do riacho intermitente Copiti que irá veicular uma descarga líquida  $Q = 18 \text{ m}^3/\text{s}$ , até o Reservatório Dias da Cruz, perenizando-o.

Foto 105 - Vista do local indicado pelas coordenadas do 38. Poço inexistente.

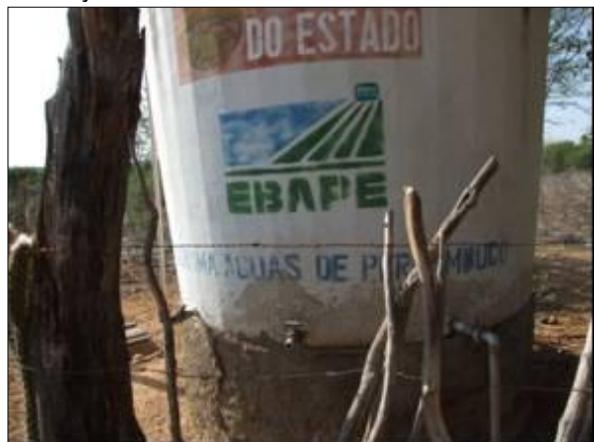
Foto 130 - Vista do reservatório de água próximo ao poço.

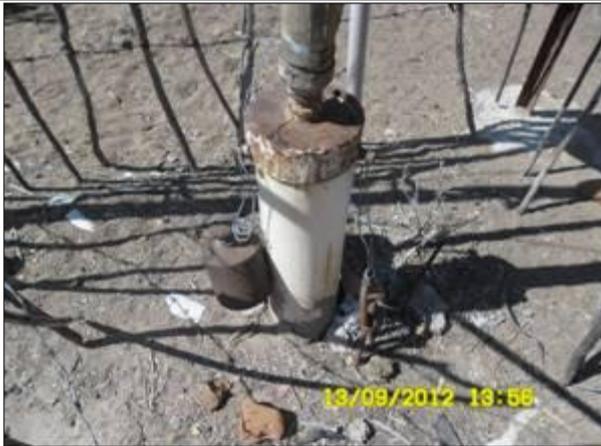
**Ponto 48** - Este poço apresenta água salobra usada somente para a dessedentação de animais. É o segundo ponto à jusante do futuro reservatório Campos. Foi um dos pontos mais difíceis de serem localizados, sendo necessário um deslocamento de cerca de 450 m pela caatinga (tanto na ida como na volta), até o imóvel em que se encontrava localizado.

Foto 134 - Detalhe do poço na MD da planície de inundação do talvegue intermitente, que drena o futuro Reservatório Campos.

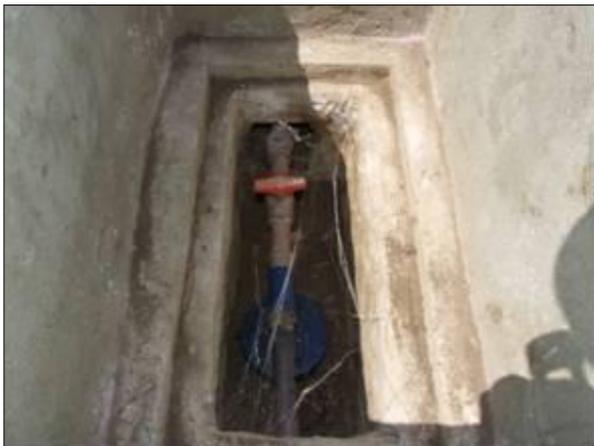
**Ponto 51:** Segundo um morador do local este poço foi implantado há sete anos e possui 30 m de profundidade. O poço é dotado de um sistema de compressor para efetuar o bombeamento da água. Está localizado na planície de inundação do talvegue que drena o Açude Poções.

Foto 154 - Vista do detalhe do dispositivo de bombeamento a ar comprimido.

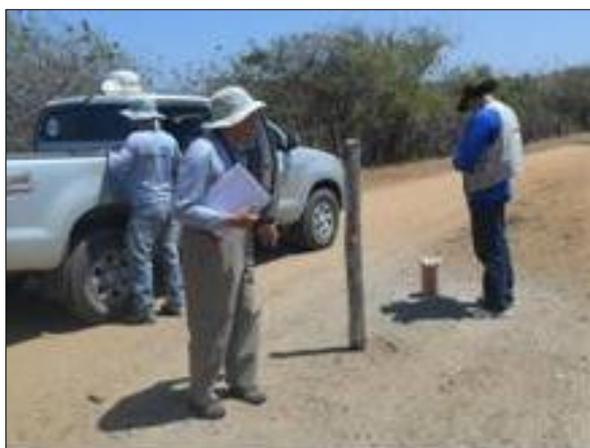
**Ponto 52A** - Segundo informações de uma moradora da região, este poço foi escavado há aproximadamente dois anos e não teve sua instalação concluída, pois durante a sua perfuração a uma profundidade média de 30 m, identificou-se que a água encontrada era salobra.

Foto 162 - Vista para jusante e para a ME do poço na planície de inundação do talvegue intermitente, que drena o Açude Poções.
