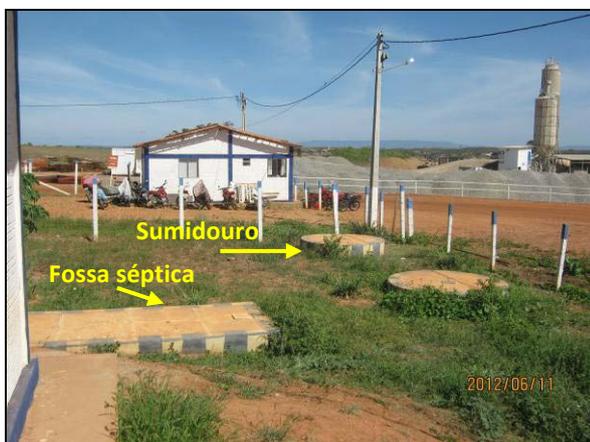
Foto 4.2.191. Sistema fossa-séptica/sumidouro que atende o alojamento, em conformidade (jun/2012).

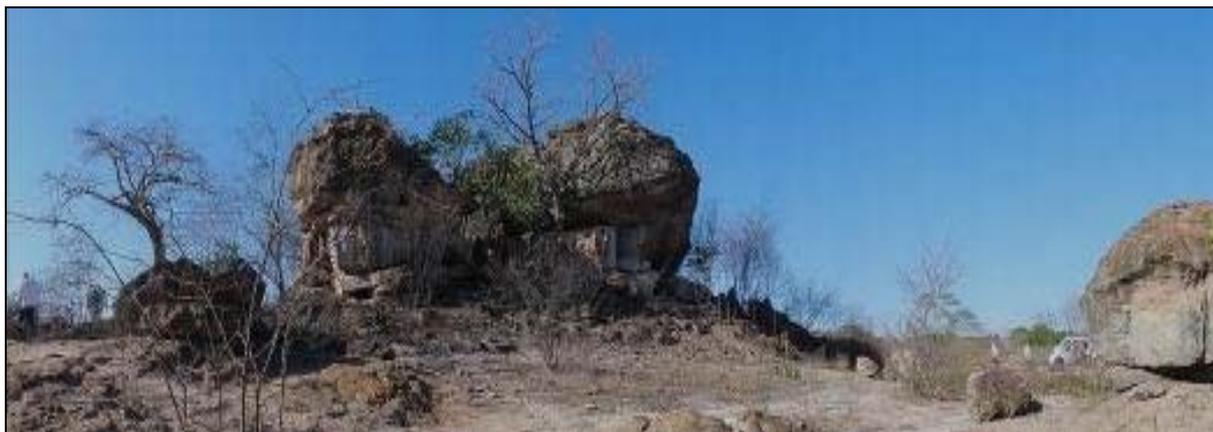
Foto 4.6.47. Vista geral da Pedra da Letra do Coité, Mauriti – CE, Eixo Norte, Lote 06, Trecho II (ago/2012).

O solo é arenoargiloso, pouco profundo, de coloração clara e textura fina. O Sítio está exposto à degradação natural e antrópica. Foi observada, no suporte rochoso, a presença de cupins e Maria-pobre, além da precipitação salina e do deslocamento. Na superfície do solo, constam fragmentos de garrafas e copos de vidro, latas de cerveja, marcas de fuligem de fogueiras contemporâneas, inclusive sobre as pinturas.

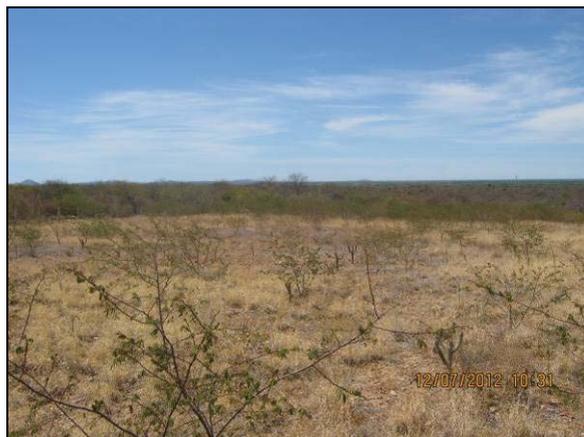
Foto 4.9.33. Vista parcial da área em recuperação, evidenciando a regeneração do componente herbáceo-arbustivo. (jul/2012).
