**MINISTÉRIO DA INTEGRAÇÃO NACIONAL
PROJETO DE INTEGRAÇÃO DO RIO SÃO FRANCISCO
COM BACIAS HIDROGRÁFICAS DO
NORDESTE SETENTRIONAL**

**PROGRAMA 27 - PROGRAMA DE MONITORAMENTO
DOS PROCESSOS EROSIVOS**

**Mapa dos Pontos de Instabilidade Devido
a Processos Construtivos**

Data:	10/10/2013	Localização:	Eixo Norte - Trecho I Lotes 15 / 8 / 1 / VPR Captação
Folha nº:	01/16	Revisão nº.:	00
Escala:	1:20.000

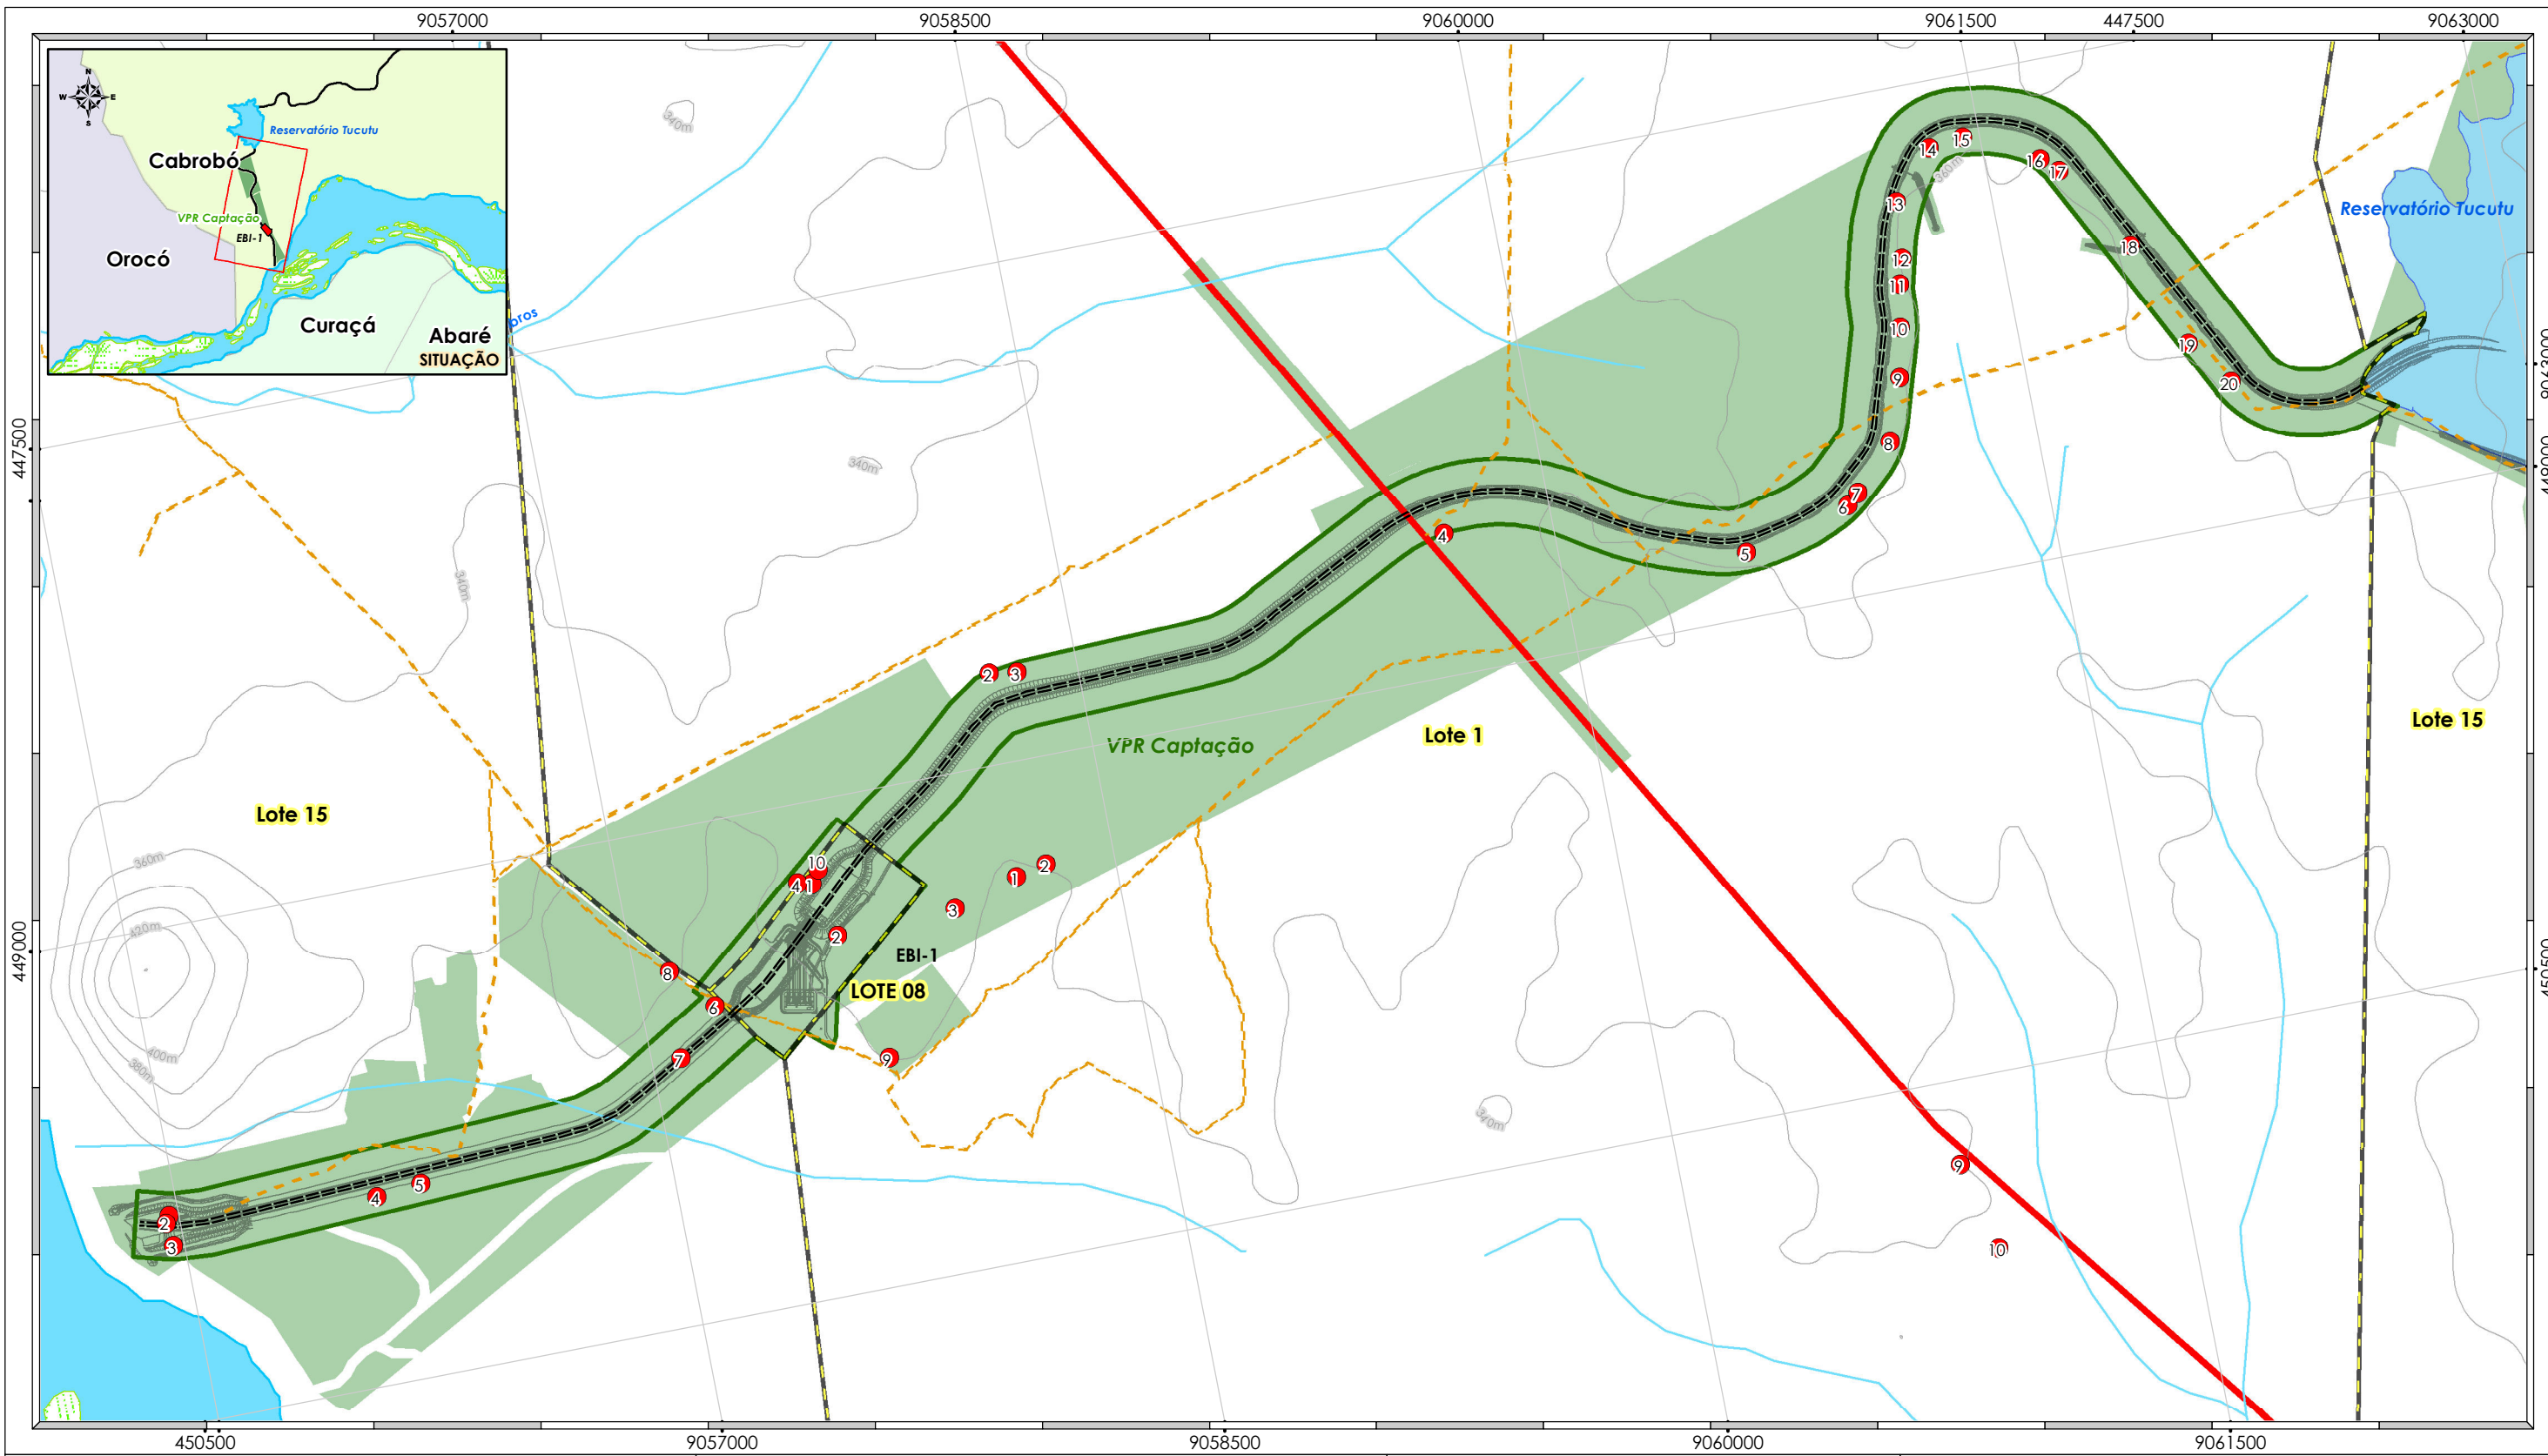
ITEM	IDENTIFICAÇÃO / ESTRUTURA	LOCALIZAÇÃO	COORDENADAS		MEDIDAS DE CONTROLE PREVISTAS	OBSERVAÇÕES
			E	N		
1	Estrada de acesso	WBS 1204	449864	9055471	Redirecionamento de águas pluviais	Medida Implantada necessitando adequações
2	Estrada de acesso	WBS 1204	449885	9055458	Redirecionamento de águas pluviais.	Medida Implantada necessitando adequações
3	Estrada de acesso	WBS 1204	449956	9055467	Reconformação da área e redirecionamento de águas pluviais.	Medida Implantada necessitando adequações
4	Talude e via de acesso	WBS 1204	449928	9056103	Reconformação de talude e enrocamento.	Medida Implantada
5	Talude	WBS 1204	449914	9056241	Revestimento de Talude.	Medida Implantada
6	Talude	WBS 1204	449557	9057223	Implantação de Colchão Reno.	Medida Implantada
7	Talude	WBS 1204	449692	9057090	Implantação de colchão Reno.	Medida Implantada
8	Acessos	WBS 1204	449426	9057106	Redirecionamento de águas pluviais e canaletas	Medida a ser implantada

9	Via de circulação Canteiro central	WBS 1630	450753	9060845	Redirecionamento de águas pluviais e canaletas	Medida a ser implantada
10	Via de circulação Canteiro central	WBS 1630	451025	9060911	Redirecionamento de águas pluviais e canaletas	Medida a ser implantada
1	Canteiro	WBS 1042	449248	9057582	Reconformação topográfica e redirecionamento de águas pluviais.	Medida a ser implantada
2	Estrada de acesso	WBS 1205	448722	9058234	Filtro de rocha e cerca paliçada	Medida Implantada
3	Estrada de acesso	WBS 1205	448736	9058318	Filtro de rocha e cerca paliçada.	Medida Implantada
4	Faixa marginal ao canal	WBS 1205	448570	9059672	Redirecionamento de águas pluviais	Medida a ser implantada
5	Estrada de acesso	WBS 1205	448802	9060563	Filtro de rocha e cerca paliçada.	Medida Implantada
6	Área marginal à Estrada de acesso	WBS 1205	448721	9060893	Filtro de rocha e cerca paliçada	Medida Implantada necessitando adequações

7	Área marginal à Estrada de acesso	WBS 1205	448689	9060931	Filtro de rocha e cerca paliçada	Medida Implantada
8	Estrada de acesso	WBS 1205	448556	9061057	Filtro de rocha e cerca paliçada	Medida Implantada necessitando adequações
9	Estrada de acesso	WBS 1205	448370	9061122	Filtro de rocha e cerca paliçada	Medida Implantada necessitando adequações
10	Área marginal à Estrada de acesso	WBS 1205	448220	9061154	Filtro de rocha e cerca paliçada	Medida Implantada
11	Faixa marginal ao canal	WBS 1205	448092	9061176	Filtro de rocha e cerca paliçada	Medida Implantada necessitando adequações
12	Faixa marginal ao canal	WBS 1205	448015	9061199	Filtro de rocha e cerca paliçada	Medida Implantada necessitando adequações
13	Área susceptível	WBS 1205	447845	9061215	Filtro de rocha e cerca paliçada	Medida Implantada necessitando adequações
14	Faixa marginal ao canal	WBS 1205	447702	9061344	Filtro de rocha e cerca paliçada	Medida Implantada necessitando adequações

15	Faixa marginal ao canal	WBS 1205	447690	9061450	Filtro de rocha e cerca paliçada	Medida Implantada necessitando adequações
16	Faixa marginal ao canal	WBS 1205	447799	9061668	Filtro de rocha e cerca paliçada	Medida Implantada necessitando adequações
17	Área adjacente a sistema de drenagem	WBS 1205	447845	9061718	Filtro de rocha e cerca paliçada	Medida Implantada necessitando adequações
18	Área adjacente a sistema de drenagem	WBS 1205	448110	9061888	Filtro de rocha	Medida Implantada necessitando adequações
19	Faixa marginal ao canal	WBS 1206	448436	9062003	Filtro de rocha e cerca paliçada	Medida Implantada necessitando adequações
20	Área adjacente a sistema de drenagem	WBS 1206	448575	9062108	Filtro de rocha e cerca paliçada	Medida Implantada necessitando adequações
2	Estrada de acesso	EBI-01	449417	9057629	Sistema de drenagem reconformação topográfica.	Medida Implantada
4	Estrada de acesso	EBI-01	449238	9057540	Reconformação topográfica.	Medida Implantada

9	Estrada de acesso	EBI-01	449812	9057712	Reconformação topográfica.	Medida a ser implantada
10	Estrada de acesso	EBI-01	449210	9057609	Reconformação topográfica.	Medida a ser implantada
1	Via de circulação	VPR captação	449346	9058197	Sistema de drenagem lateral e canaleta trapezoidal.	Medida Implantada necessitando adequações
2	Via de circulação	VPR captação	449325	9058292	Sistema de drenagem lateral e canaleta trapezoidal.	Medida a ser implantada
3	Via de circulação	VPR captação	449404	9057995	Sistema de drenagem lateral e canaleta trapezoidal.	Medida a ser implantada

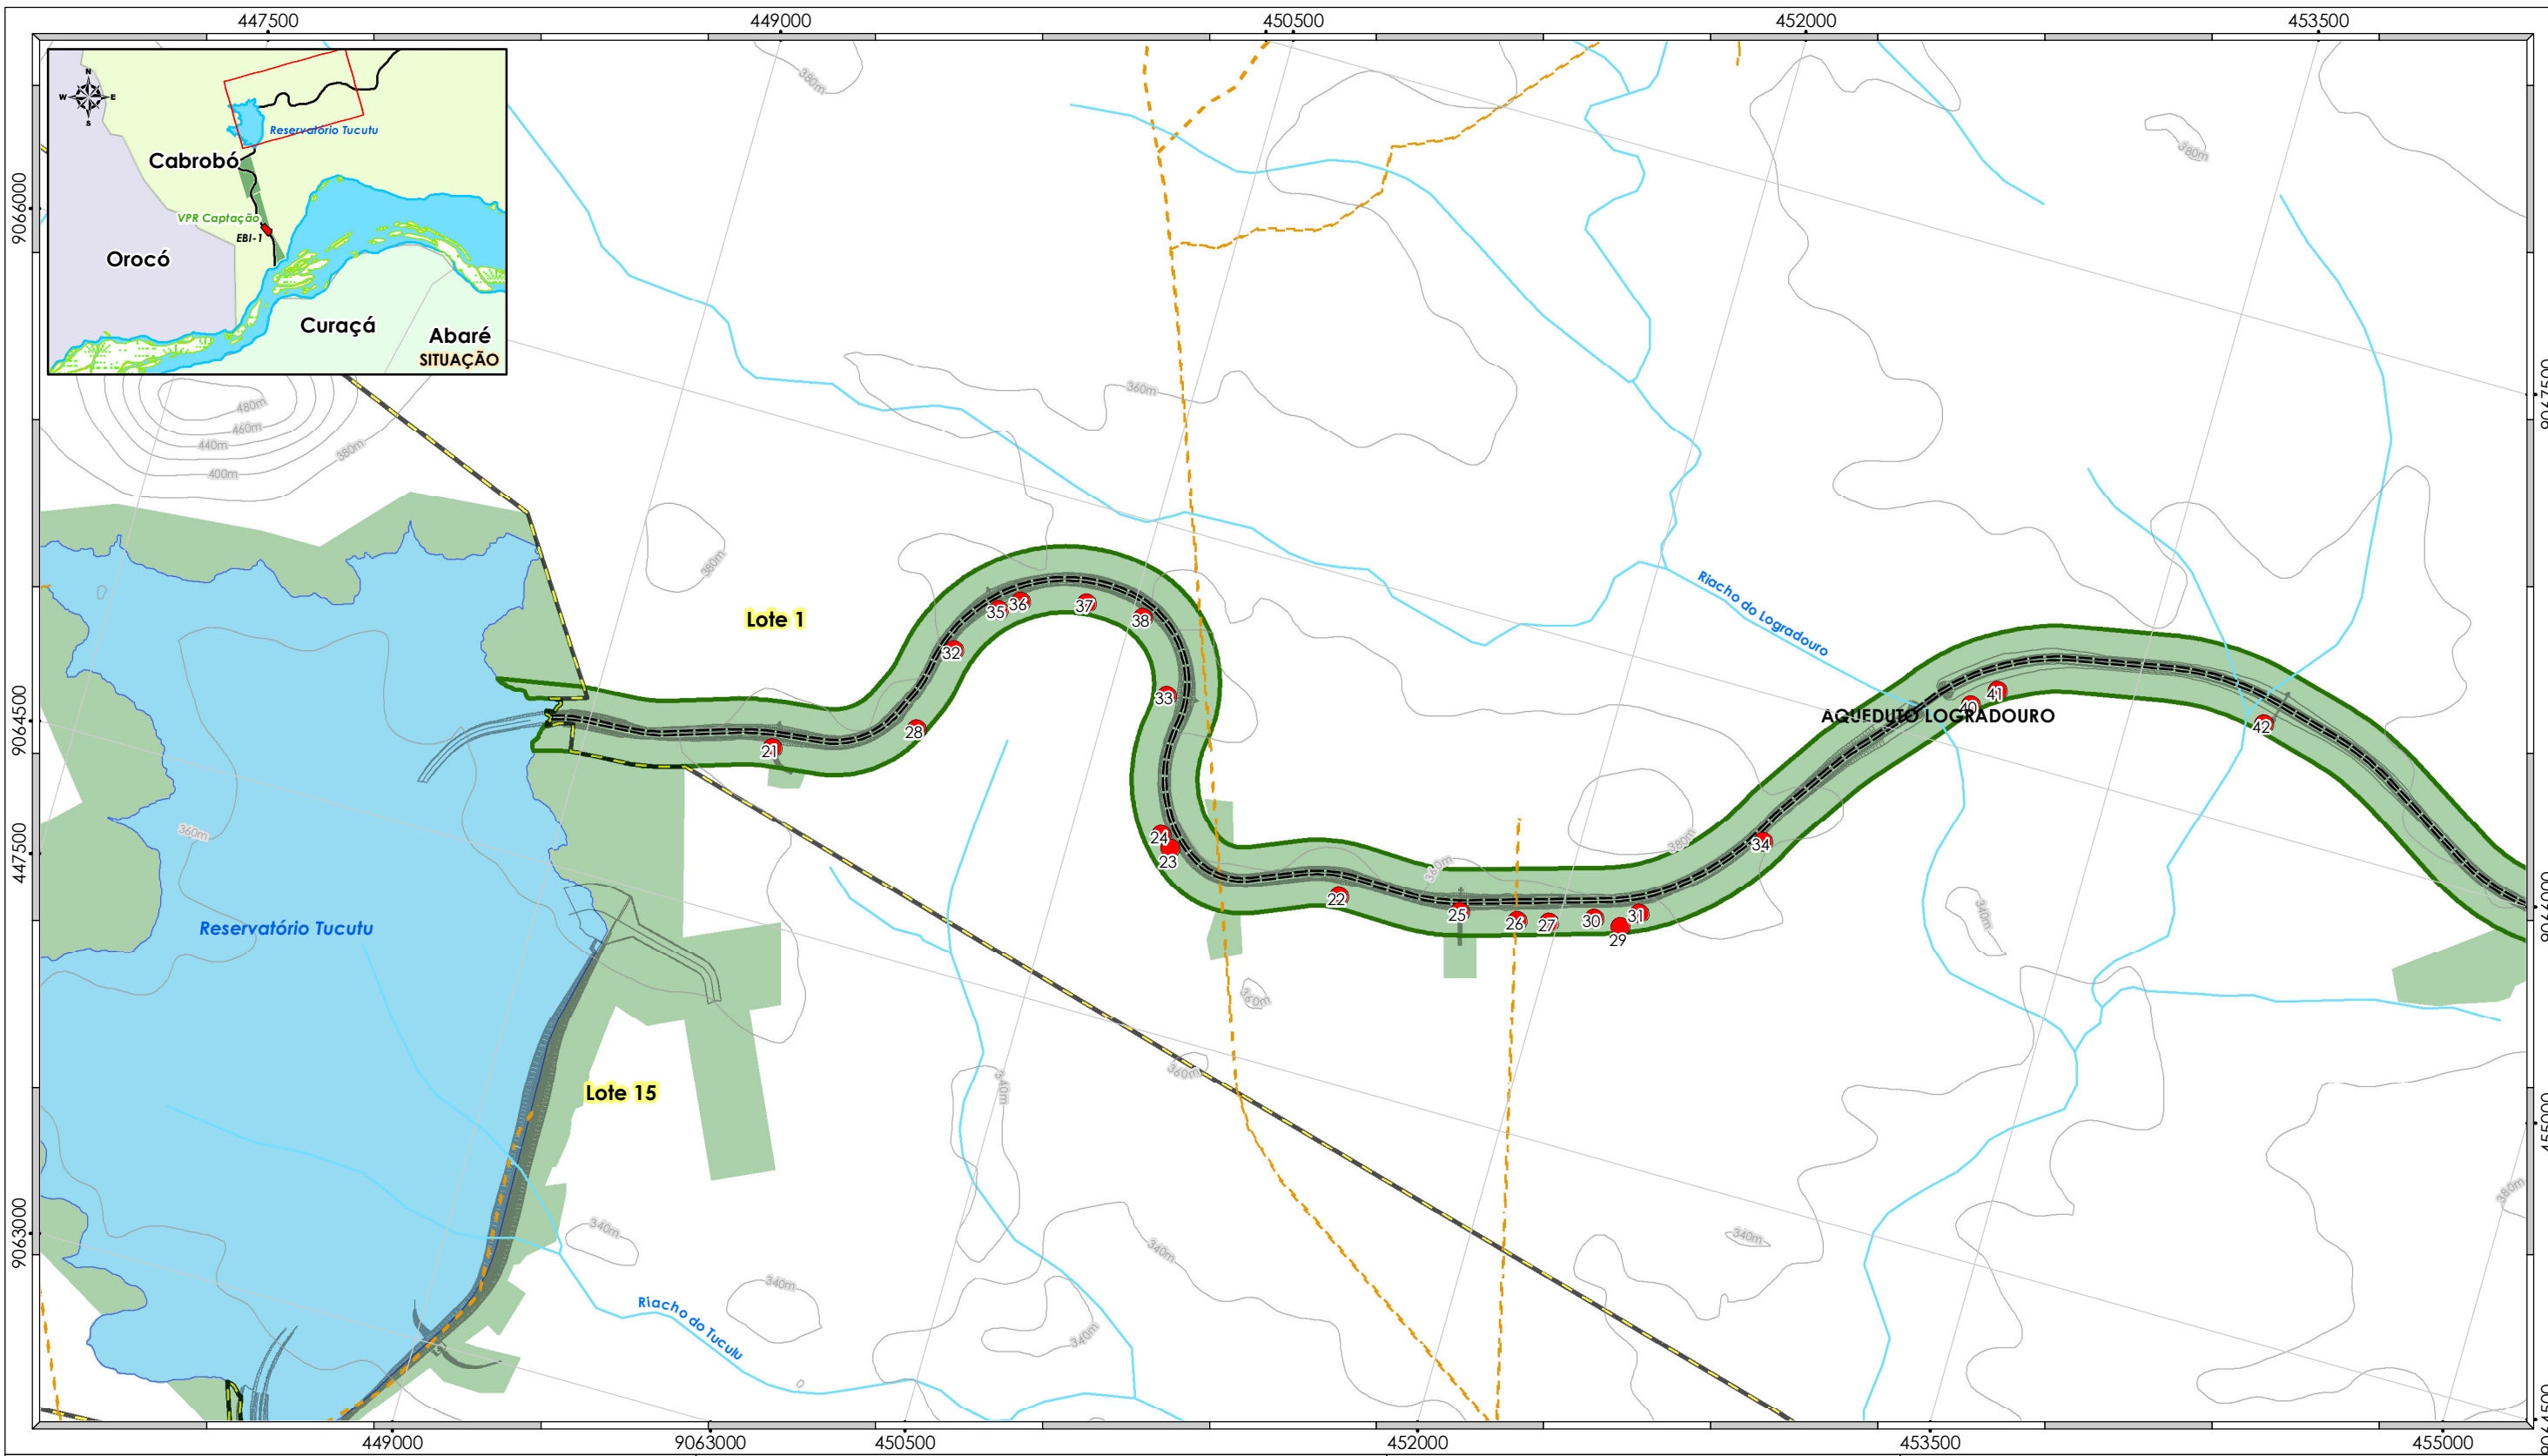
Data:	10/10/2013	Localização:	Eixo Norte - Trecho I Lotes 15 e 1
Folha nº:	02/16	Revisão nº.:	00
Escala:	1:20.000

ITEM	IDENTIFICAÇÃO / ESTRUTURA	LOCALIZAÇÃO	COORDENADAS		MEDIDAS DE CONTROLE PREVISTAS	OBSERVAÇÕES
			E	N		
21	Área adjacente a sistema de drenagem	WBS 1206	449558	9065022	Implantado Filtro de rocha.	Medida Implantada
22	Faixa marginal ao canal	WBS 1206	451337	9065054	Filtro de rocha	Medida Implantada necessitando adequações
23	Estrada de acesso	WBS 1206	450804	9065056	Reconformação	Medida Implantada
24	Faixa marginal ao canal	WBS 1206	450767	9065089	Filtro de rocha	Medida Implantada necessitando adequações
25	Área adjacente a sistema de drenagem	WBS 1206	451704	9065107	Enrocamento e Filtro de rocha	Medida Implantada necessitando adequações
26	Estrada de acesso	WBS 1206	451879	9065128	Não implantado – Reconformação topográfica	Medida a ser implantada
27	Área adjacente a sistema de drenagem	WBS 1207	451974	9065150	Filtro de rocha	Medida Implantada necessitando adequações
28	Faixa marginal ao canal	WBS 1206	449964	9065196	Filtro de rocha	Medida Implantada necessitando adequações

29	Sistema de drenagens – Bueiro.	WBS 1207	452186	9065196	Filtro de rocha	Medida Implantada necessitando adequações
30	Estrada de acesso	WBS 1207	452102	9065199	Filtro de rocha	Medida Implantada necessitando adequações
31	Faixa marginal ao canal	WBS 1207	452230	9065251	Filtro de rocha	Medida Implantada necessitando adequações
32	Faixa marginal ao canal	WBS 1206	450008	9065458	Implantado Filtro de rocha	Medida Implantada
33	Área adjacente a sistema de drenagem	WBS 1206	450668	9065500	Implantado Filtro de rocha	Medida Implantada
34	Faixa marginal ao canal	WBS 1207	452534	9065562	Filtro de rocha e dreno	Medida Implantada necessitando adequações
35	Área adjacente a sistema de drenagem	WBS 1206	450106	9065613	Filtro de rocha	Medida Implantada necessitando adequações
36	Áreas de instabilidade	WBS 1206	450164	9065655	Reconformação topográfica.	Medida a ser implantada
37	Faixa marginal ao canal	WBS 1206	450359	9065704	Implantado Cerca paliçada.	Medida Implantada

38	Faixa marginal ao canal	WBS 1206	450535	9065708	Implantado Filtro de rocha.	Medida Implantada
40	Área adjacente a sistema de drenagem	WBS 1207	453029	9066133	Filtro de rocha e cerca paliçada	Medida Implantada necessitando adequações
41	Estrada de acesso	WBS 1207	453096	9066197	Redirecionamento de águas pluviais	Medida a ser implantada
42	Área adjacente a sistema de drenagem	WBS 1207	453902	9066318	Filtro de rocha e enrocamento de talude	Medida Implantada necessitando adequações

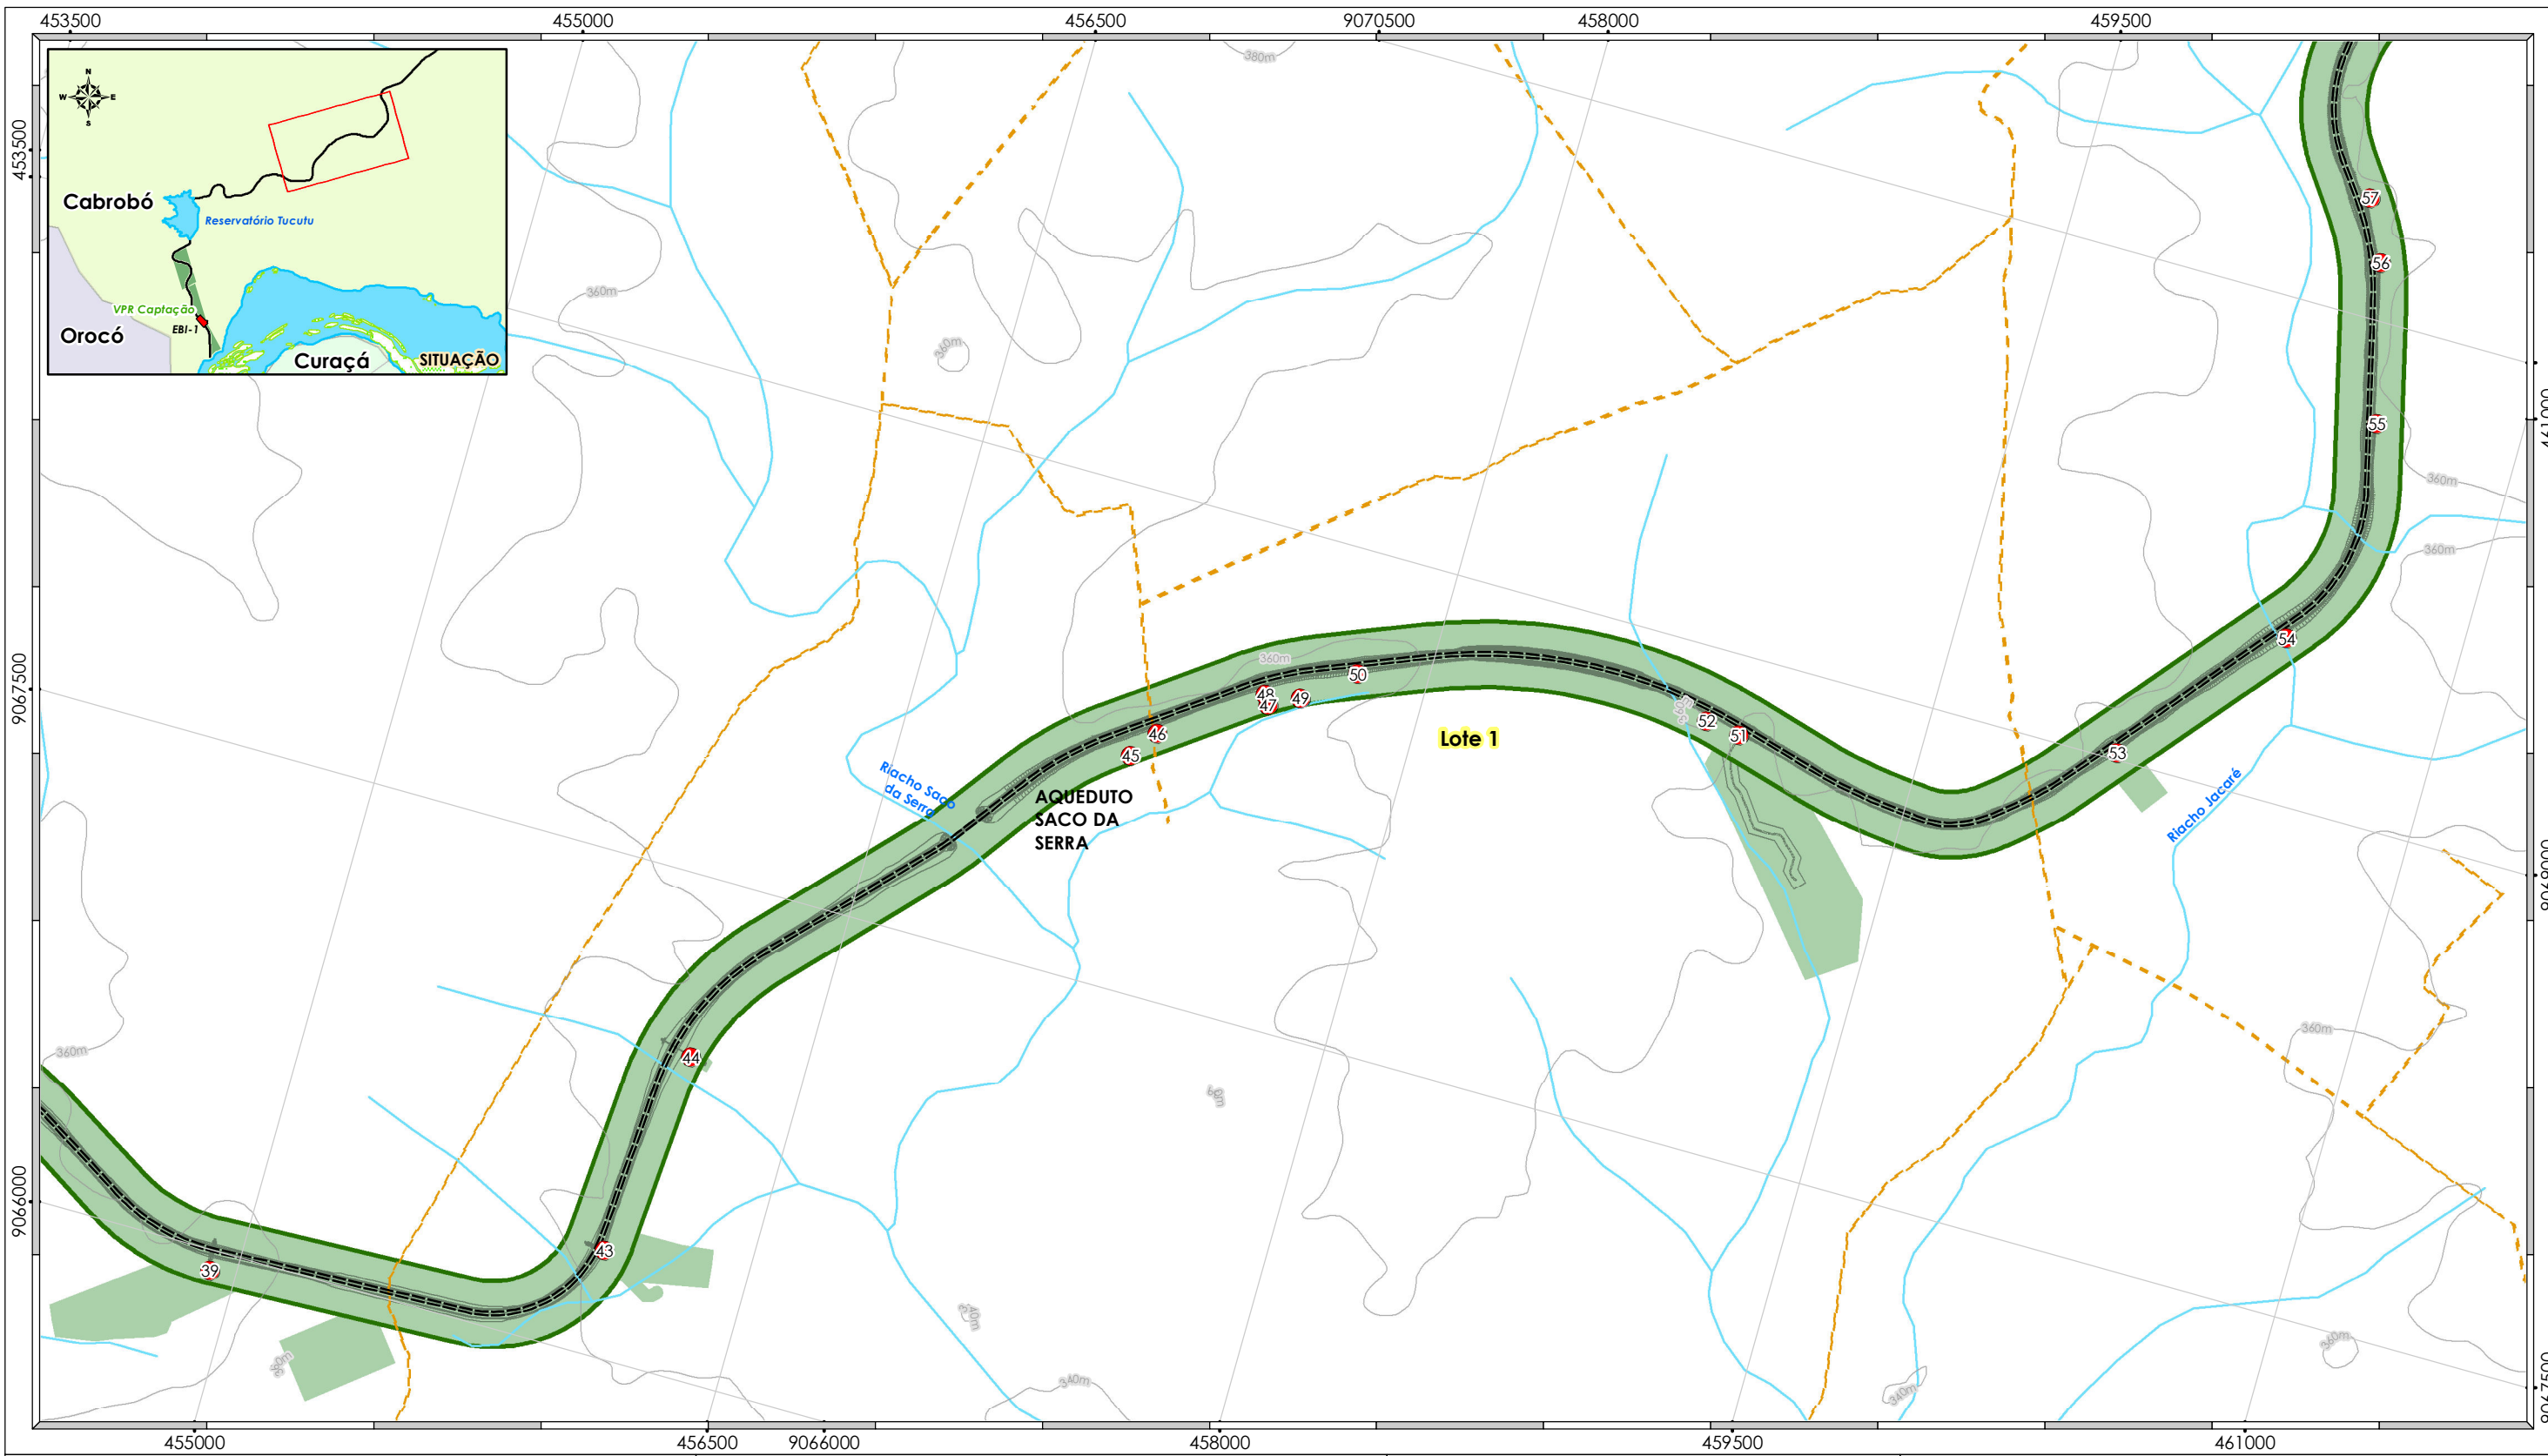
Data:	10/10/2013	Localização:	Eixo Norte - Trecho I Lote 1
Folha n°:	03/16	Revisão n°:	00
Escala:	1:20.000

ITEM	IDENTIFICAÇÃO / ESTRUTURA	LOCALIZAÇÃO	COORDENADAS		MEDIDAS DE CONTROLE PREVISTAS	OBSERVAÇÕES
			E	N		
39	Área adjacente a sistema de drenagem	WBS 1207	454920	9065937	Canal de restituição e reconformação topográfica.	Medida a ser implantada
43	Sistema de drenagens – Bueiro.	WBS 1207	456058	9066320	Canal de restituição e reconformação topográfica.	Medida a ser implantada
44	Área adjacente a sistema de drenagem.	WBS 1207	456152	9066956	Filtro de rocha e enrocamento	Medida Implantada necessitando adequações
45	Área adjacente a sistema de drenagem	WBS 1208	457191	9068201	Filtro de rocha	Medida Implantada
46	Estrada de acesso	WBS 1208	457252	9068287	Filtro de rocha	Medida Implantada necessitando adequações
47	Estrada de acesso	WBS 1208	457552	9068462	Redirecionamento de águas pluviais.	Medida a ser implantada
48	Estrada de acesso	WBS 1208	457535	9068491	Reconformação	Medida Implantada
49	Faixa marginal ao canal	WBS 1208	457641	9068508	Filtro de rocha	Medida Implantada necessitando adequações

50	Área adjacente a sistema de drenagem	WBS 1208	457789	9068626	Filtro de rocha enrocamento de talude	Medida Implantada necessitando adequações
51	Área adjacente a sistema de drenagem	WBS 1208	458954	9068760	Filtro de rocha e canal de restituição	Medida Implantada necessitando adequações
52	Estrada de acesso	WBS 1209	458848	9068775	Reconformação	Medida a ser implantada
53	Sistema de drenagens - Bueiro	WBS 1208	460076	9069020	Filtro de rocha	Medida Implantada
54	Área adjacente a sistema de drenagem	WBS 1208	460478	9069494	Filtro de rocha	Medida Implantada necessitando adequações
55	Dreno	WBS 1208	460566	9070197	Enrocamento.	Medida a ser implantada
56	Faixa marginal ao canal	WBS 1208	460445	9070671	Reconformação topográfica.	Medida a ser implantada
57	Área adjacente a sistema de drenagem	WBS 1208	460360	9070852	Reconformação topográfica.	Medida a ser implantada

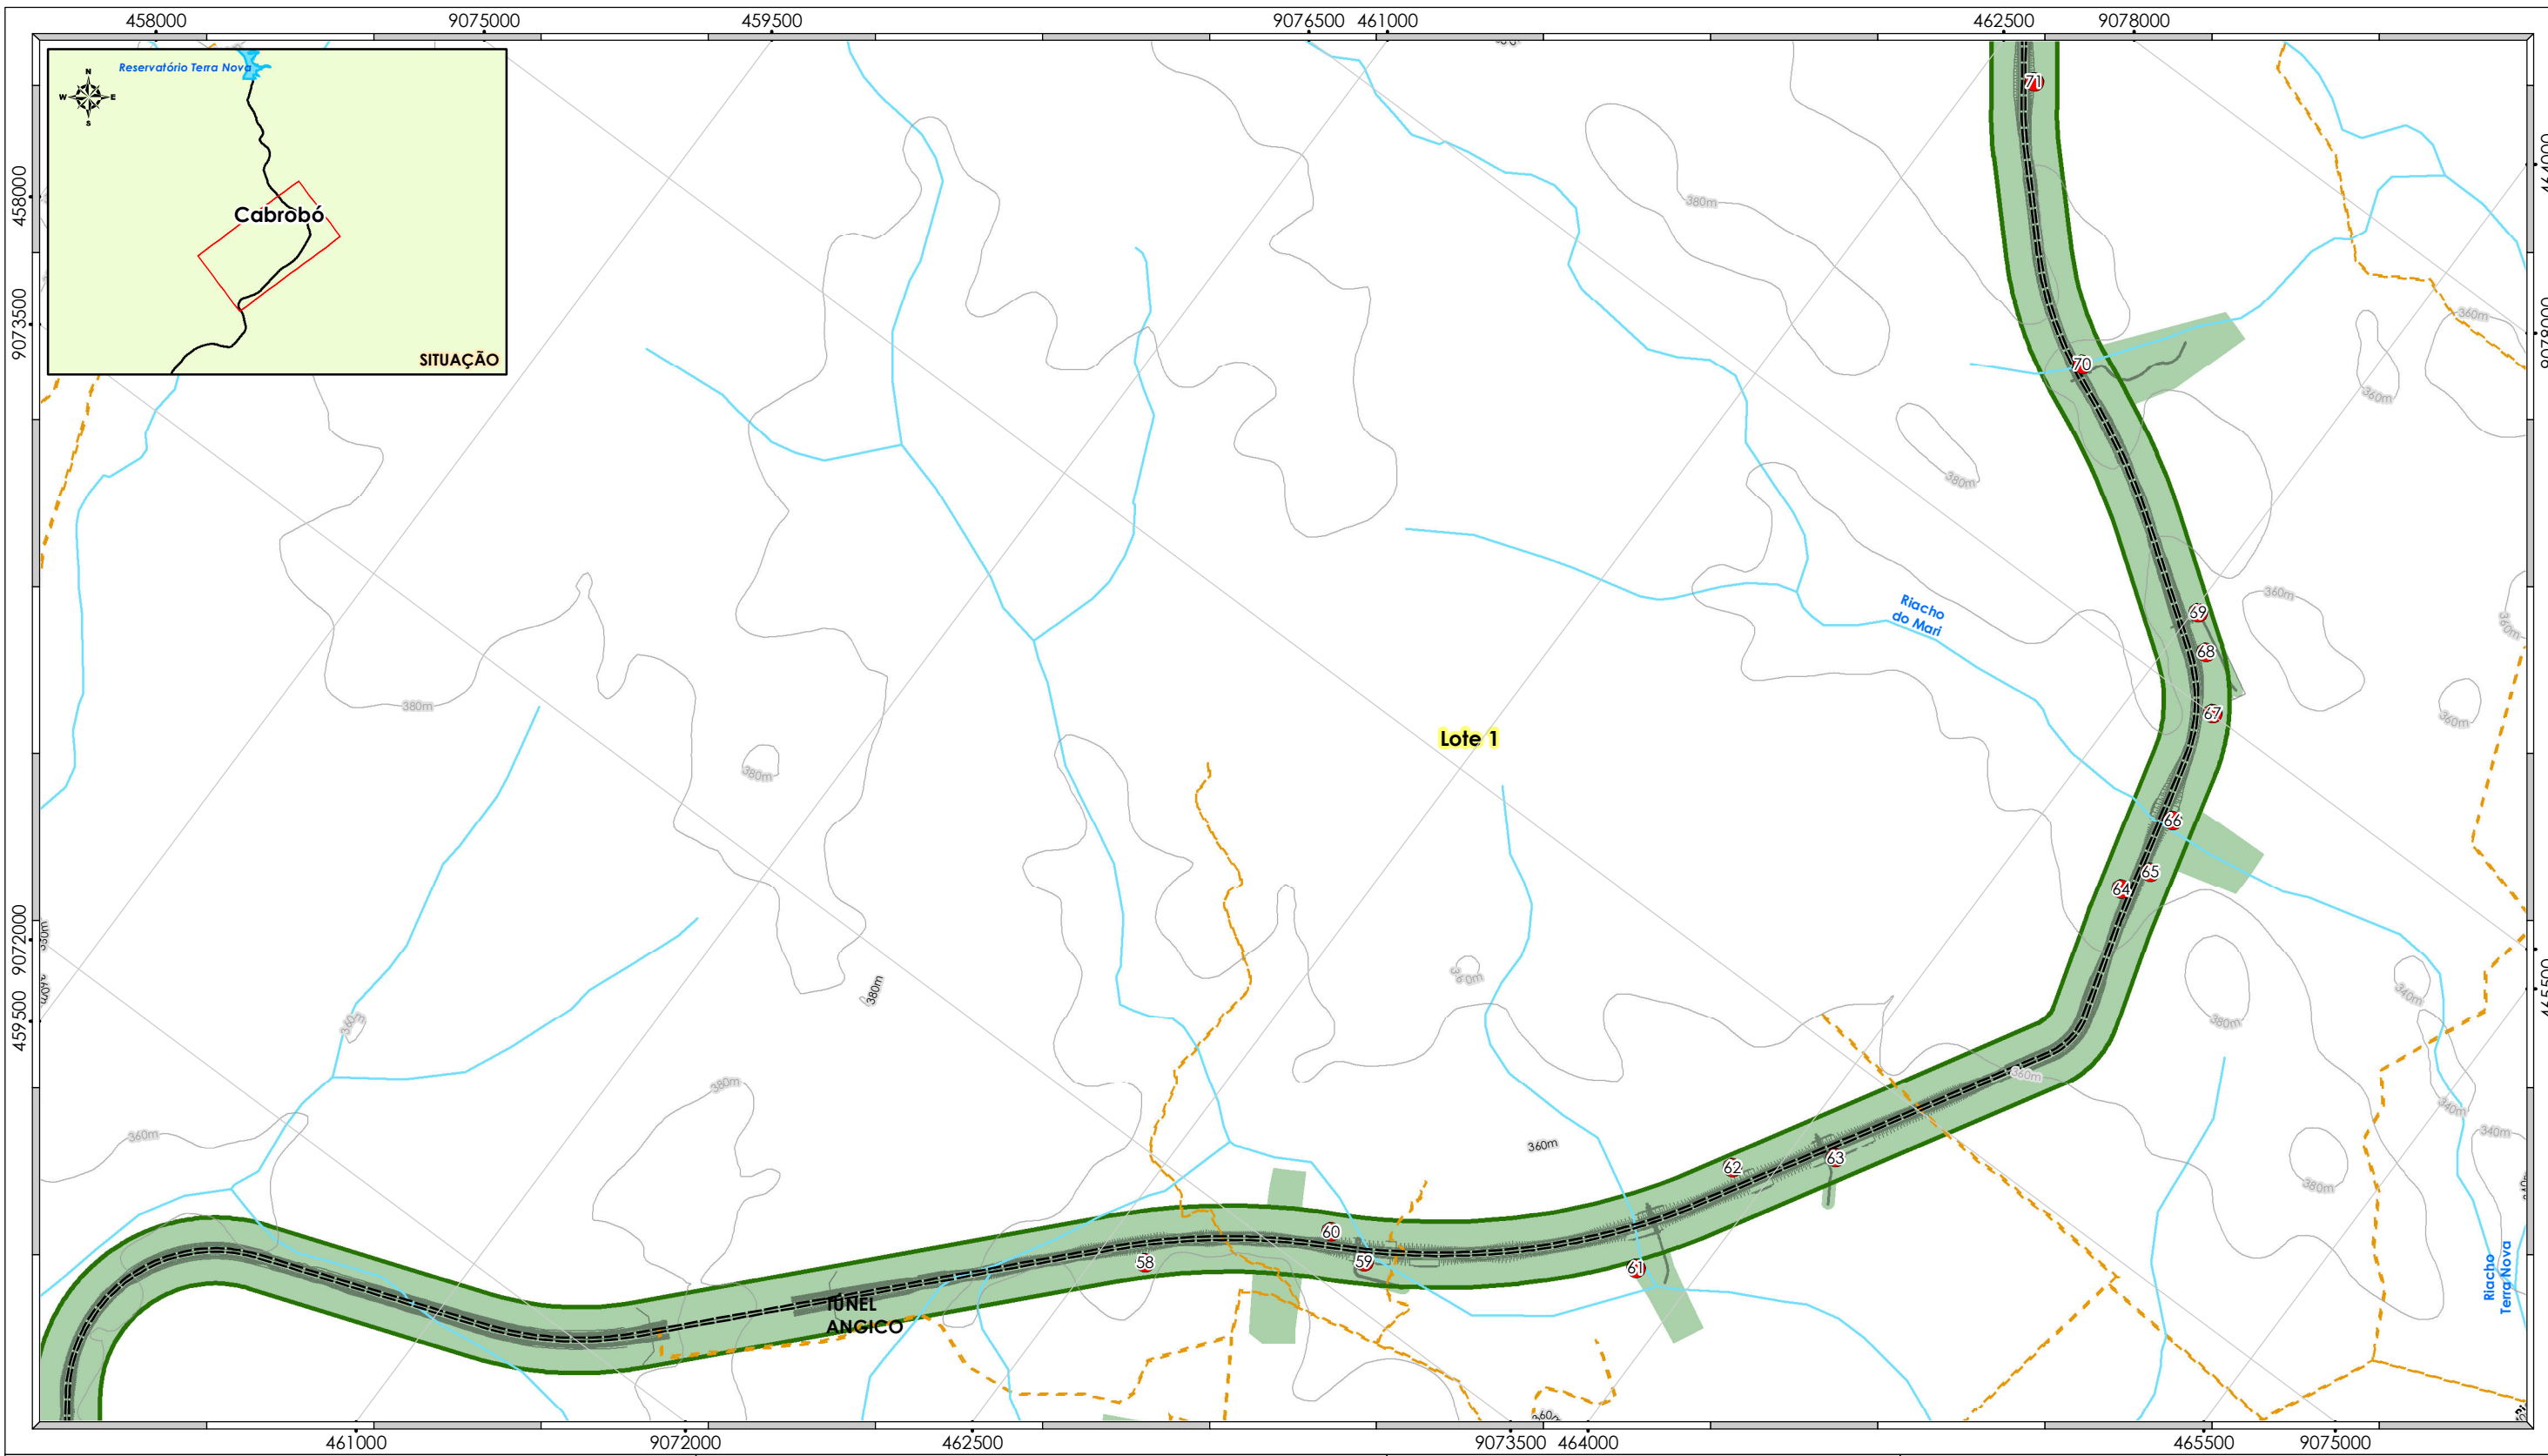
Data:	10/10/2013	Localização:	Eixo Norte - Trecho I Lote 1
Folha n°:	04/16	Revisão n°:	00
Escala:	1:20.000

ITEM	IDENTIFICAÇÃO / ESTRUTURA	LOCALIZAÇÃO	COORDENADAS		MEDIDAS DE CONTROLE PREVISTAS	OBSERVAÇÕES
			E	N		
58	Área adjacente a sistema de drenagem	WBS 1209	462631	9073224	Reconformação topográfica e enrocamento	Medida a ser implantada
59	Área adjacente a sistema de drenagem.	WBS 1209	463162	9073625	Reconformação topográfica e enrocamento.	Medida a ser implantada
60	Estrada de acesso	WBS 1209	463028	9073638	Redirecionamento de águas pluviais.	Medida a ser implantada
61	Área adjacente a sistema de drenagem.	WBS 1209	463837	9074103	Reconformação topográfica, reconformação de via de acesso.	Medida a ser implantada
62	Estrada de acesso	WBS 1209	463889	9074524	Redirecionamento de águas pluviais	Medida a ser implantada
63	Área adjacente a sistema de drenagem	WBS 1209	464121	9074735	Filtro de rocha	Medida Implantada necessitando adequações
64	Estrada de acesso	WBS 1209	464329	9075909	Redirecionamento de águas pluviais.	Medida a ser implantada

65	Faixa marginal ao canal	WBS 1209	464369	9076003	Filtro de rocha e reconformação topográfica	Medida Implantada necessitando adequações
66	Área adjacente a sistema de drenagem	WBS 1209	464329	9076170	Filtro de rocha	Medida Implantada necessitando adequações
67	Estrada de acesso	WBS 1209	464234	9076503	o - Reconformação topográfica, redirecionamento de águas pluviais e canal	Medida a ser implantada
68	Estrada de acesso	WBS 1209	464105	9076640	Redirecionamento de águas pluviais.	Medida a ser implantada
69	Área adjacente a sistema de drenagem	WBS 1209	464014	9076723	Reconformação topográfica e enrocamento.	Medida a ser implantada
70	Sistema de drenagens - Bueiro	WBS 1209	463280	9077117	Reconformação topográfica, enrocamento, Canal de restituição e dreno.	Medida a ser implantada
71	Sistema de drenagens - Bueiro	WBS 1209	462649	9077718	Filtro de rocha	Medida Implantada necessitando adequações

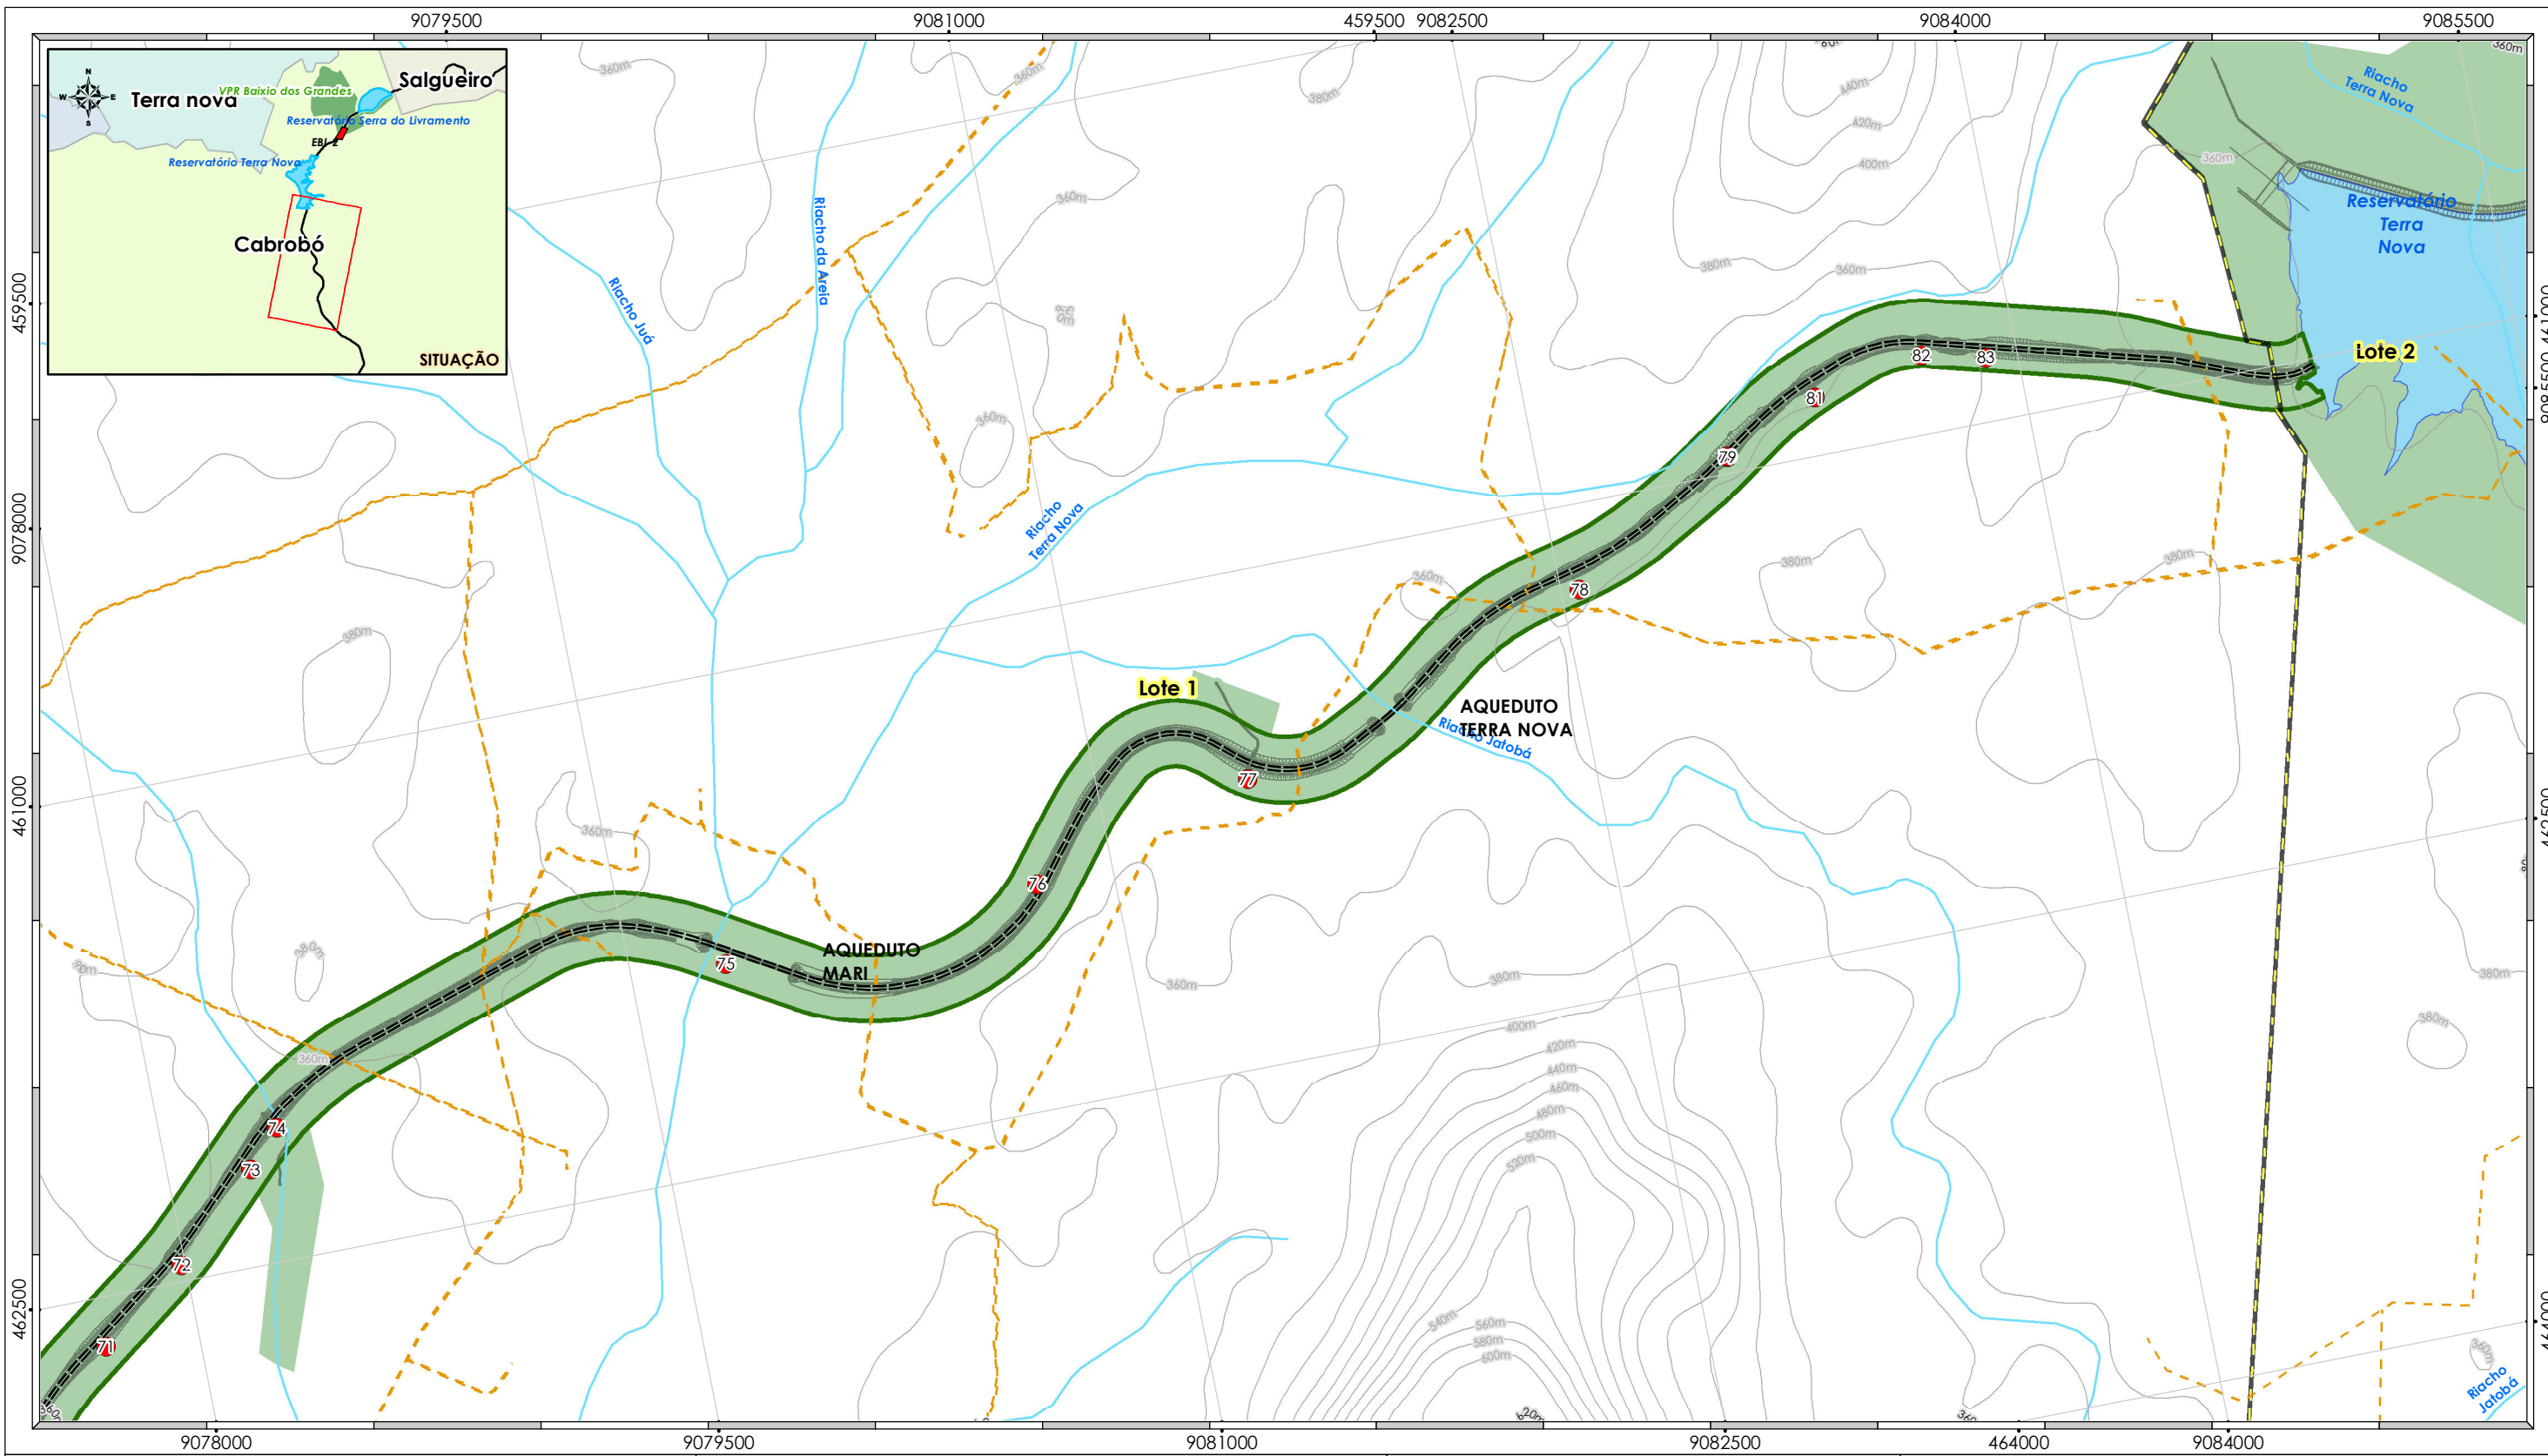
Data:	10/10/2013	Localização:	Eixo Norte - Trecho I Lotes 1 e 2
Folha nº:	05/16	Revisão nº.:	00
		Escala:	1:20.000

ITEM	IDENTIFICAÇÃO / ESTRUTURA	LOCALIZAÇÃO	COORDENADAS		MEDIDAS DE CONTROLE PREVISTAS	OBSERVAÇÕES
			E	N		
71	Sistema de drenagens - Bueiro	WBS 1209	462649	9077718	Filtro de rocha	Medida Implantada necessitando adequações
72	Estrada de acesso	WBS 1209	462451	9077989	Redirecionamento de águas pluviais.	Medida a ser implantada
73	Sistema de drenagens – Bueiro.	WBS 1209	462207	9078254	Reconformação topográfica.	Medida a ser implantada
74	Sistema de drenagens – Bueiro.	WBS 1209	462097	9078355	Reconformação topográfica e enrocamento, Canal de restituição.	Medida a ser implantada
75	Sistema de drenagens – Bueiro.	WBS 1210	461873	9079791	Reconformação topográfica e enrocamento, Canal de restituição.	Medida a ser implantada
76	Estrada de acesso	WBS 1210	461818	9080766	Reconformação e enrocamento.	Medida a ser implantada
77	Sistema de drenagens – Bueiro.	WBS 1210	461629	9081457	Reconformação topográfica e enrocamento, Canal de restituição.	Medida a ser implantada

78	Sistema de drenagens – Bueiro.	WBS 1210	461260	9082557	Reconformação topográfica e enrocamento.	Medida a ser implantada
79	Estrada de acesso	WBS 1210	460951	9083076	Reconformação e enrocamento.	Medida a ser implantada
80	Estrada de acesso	WBS 1210	460949	9083076	Redirecionamento de águas pluviais.	Medida a ser implantada
81	Sistema de drenagens – Bueiro.	WBS 1211	460825	9083373	Reconformação topográfica e enrocamento.	Medida a ser implantada
82	Sistema de drenagens – Bueiro.	WBS 1211	460762	9083712	Reconformação topográfica e enrocamento.	Medida a ser implantada
83	Sistema de drenagens – Bueiro.	WBS 1211	460807	9083904	Não implantado -Reconformação topográfica e enrocamento.	Medida a ser implantada
