**MINISTÉRIO DA INTEGRAÇÃO NACIONAL
PROJETO DE INTEGRAÇÃO DO RIO SÃO FRANCISCO
COM BACIAS HIDROGRÁFICAS DO
NORDESTE SETENTRIONAL**

**PROGRAMA 27 - PROGRAMA DE MONITORAMENTO
DOS PROCESSOS EROSIVOS**

**Mapa dos Pontos de Instabilidade Devido
a Processos Construtivos**

Data:	10/10/2013	Localização:	Eixo Norte - Trecho I Lotes 15 / 8 / 1 / VPR Captação
Folha nº:	01/16	Revisão nº.:	00
Escala:	1:20.000

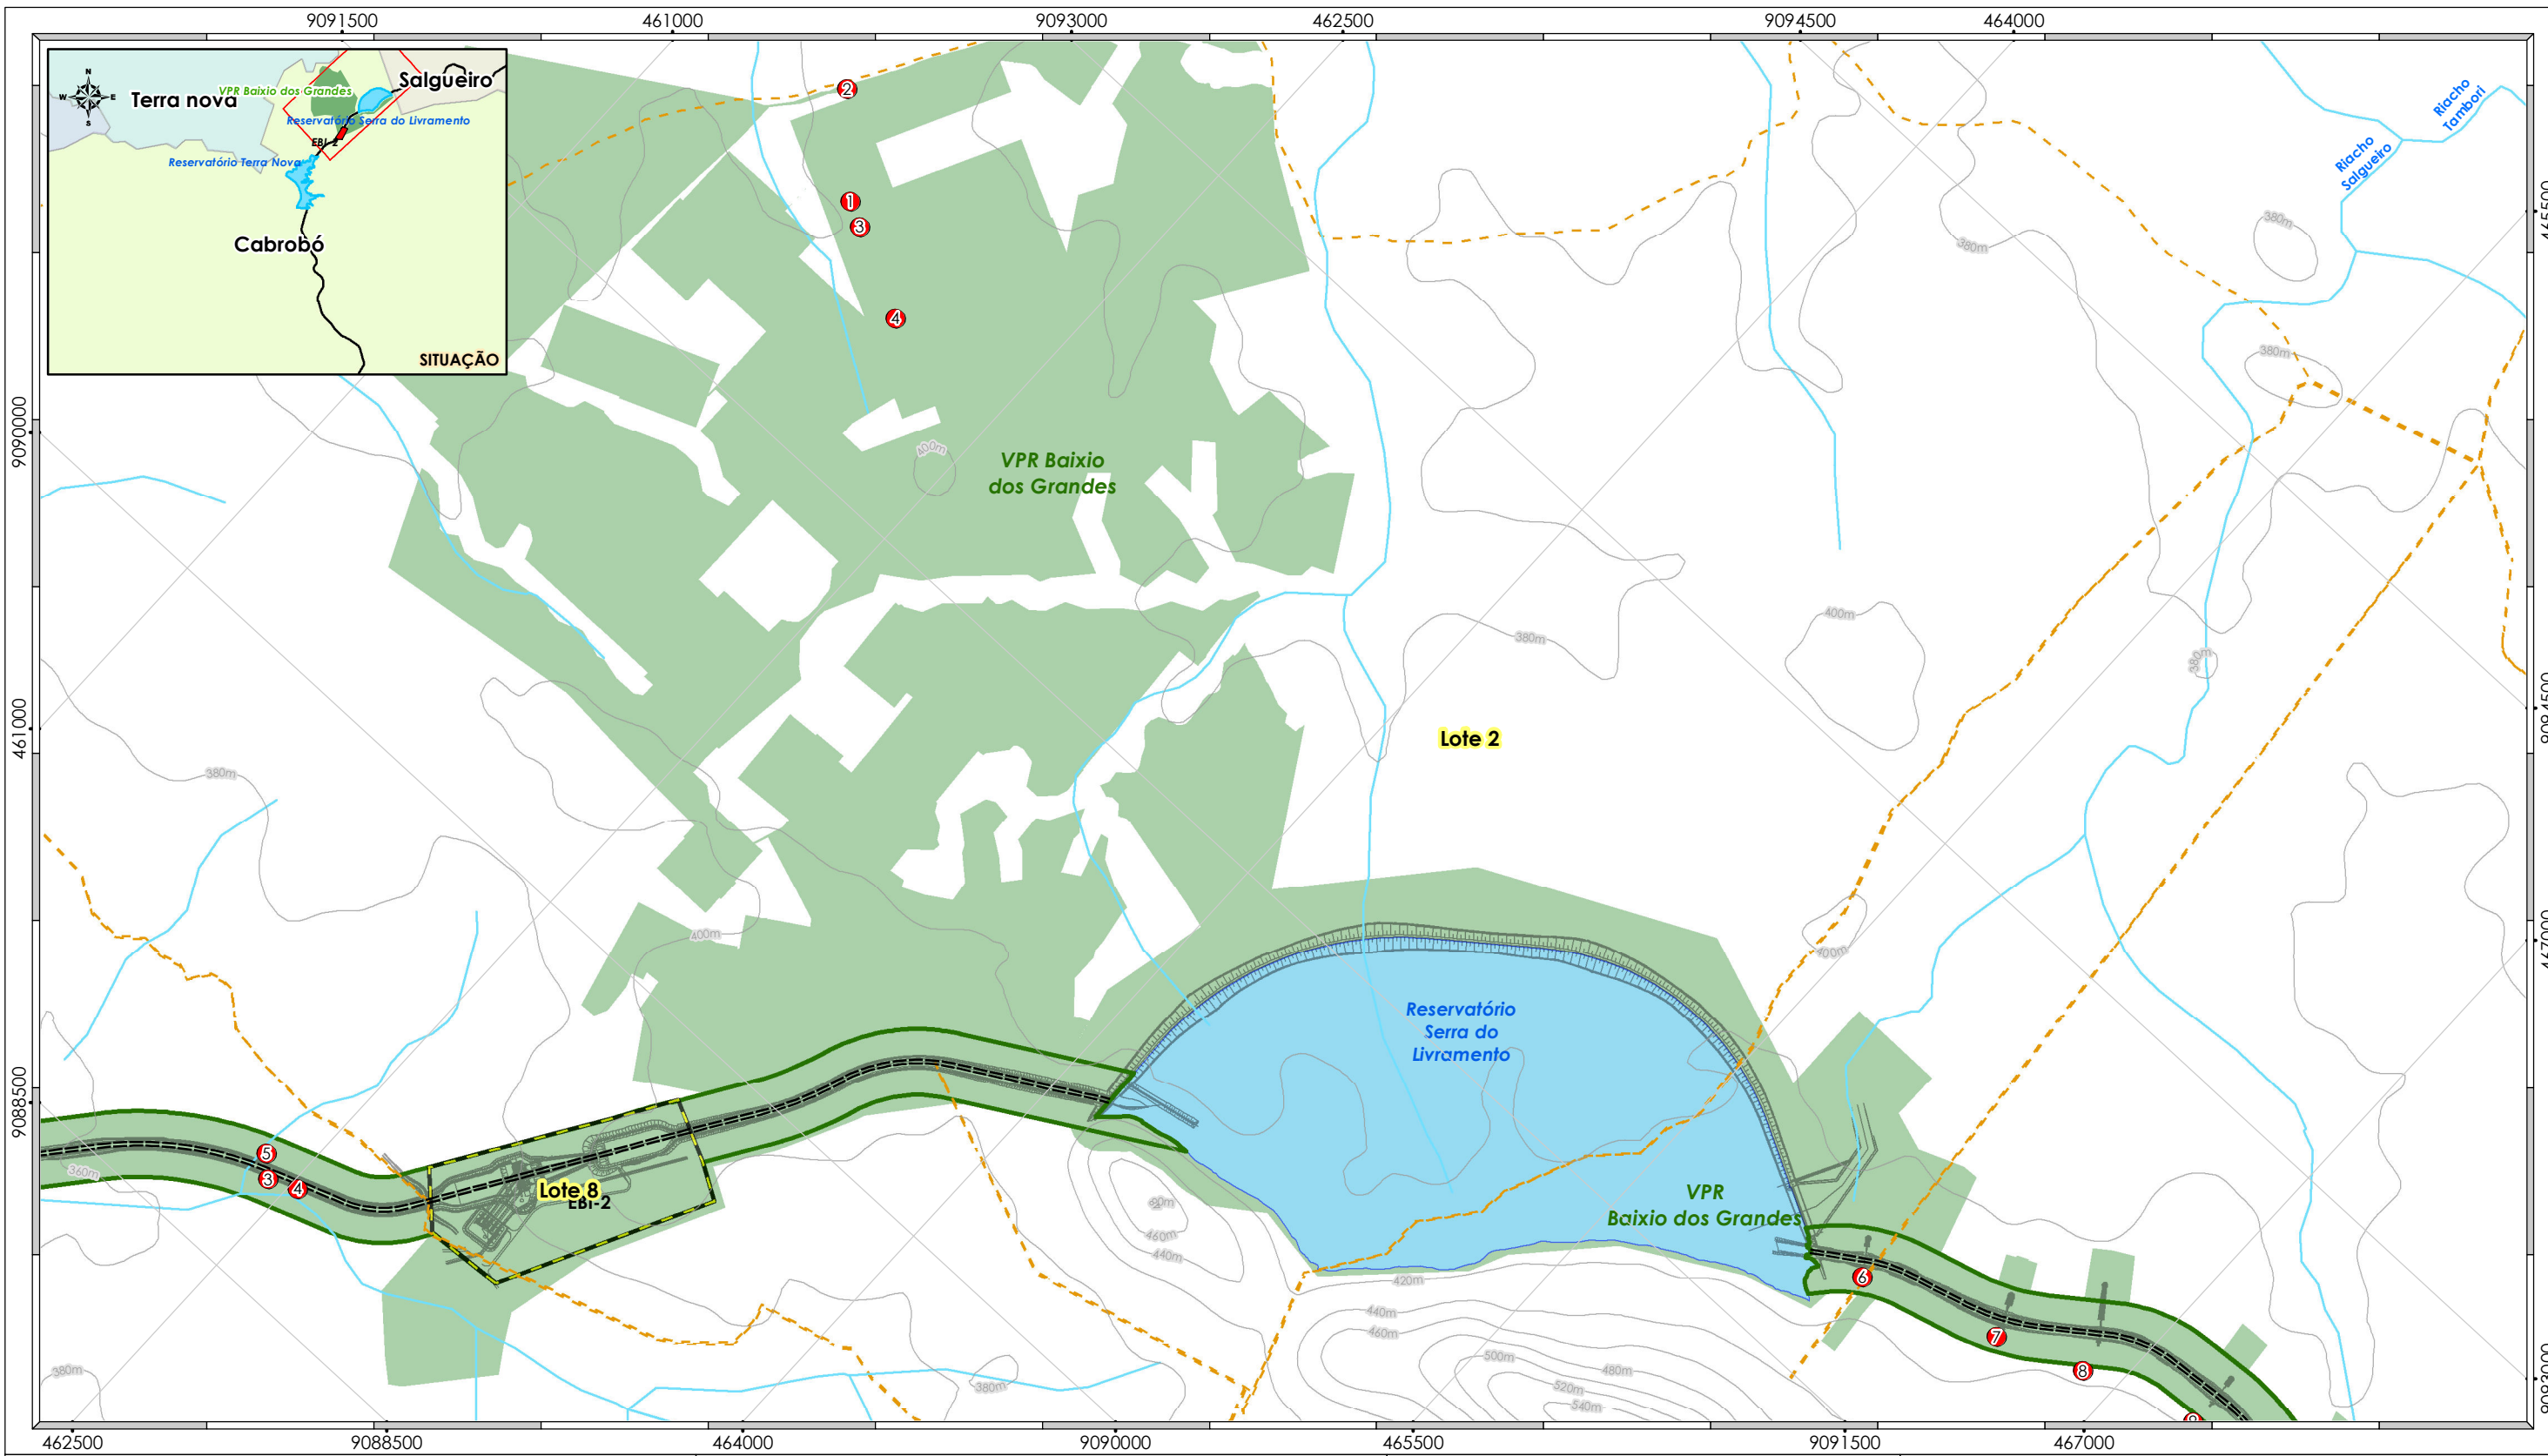
Folha n°: **06/16**

ITEM	IDENTIFICAÇÃO / ESTRUTURA	LOCALIZAÇÃO	COORDENADAS		MEDIDAS DE CONTROLE PREVISTAS	OBSERVAÇÕES
			E	N		
3	Estrada de acesso	WBS 1212	462438	9088798	Reconformação topográfica.	Medida Implantada
4	Estrada de acesso	WBS 1212	462524	9088837	Reconformação topográfica.	Medida Implantada
5	Estrada de acesso	WBS 1212	462382	9088853	Reconformação topográfica.	Medida Implantada
6	Área adjacente a sistema de drenagem - taludes	WBS 1214	466206	9091860	Reconformação topográfica e estabilização.	Medida a ser implantada
7	Área adjacente a sistema de drenagem - taludes	WBS 1214	466629	9092002	Reconformação topográfica e estabilização.	Medida a ser implantada
8	Área adjacente a sistema de drenagem - taludes	WBS 1214	466893	9092104	Reconformação topográfica e estabilização.	Medida a ser implantada
9	Área adjacente a sistema de drenagem - taludes	WBS 1214	467245	9092217	Reconformação topográfica e estabilização.	Medida a ser implantada

1	Via de circulação	VPR Junco	461729	9092185	Sistema de drenagem lateral e canaleta trapezoidal.	Medida a ser implantada.
2	Via de circulação	VPR Junco	461490	9092429	Sistema de drenagem lateral e canaleta trapezoidal.	Medida a ser implantada.
3	Via de circulação	VPR Junco	461802	9092147	Sistema de drenagem lateral e canaleta trapezoidal.	Medida a ser implantada.
4	Via de circulação	VPR Junco	462070	9092016	Sistema de drenagem lateral e canaleta trapezoidal.	Medida a ser implantada.

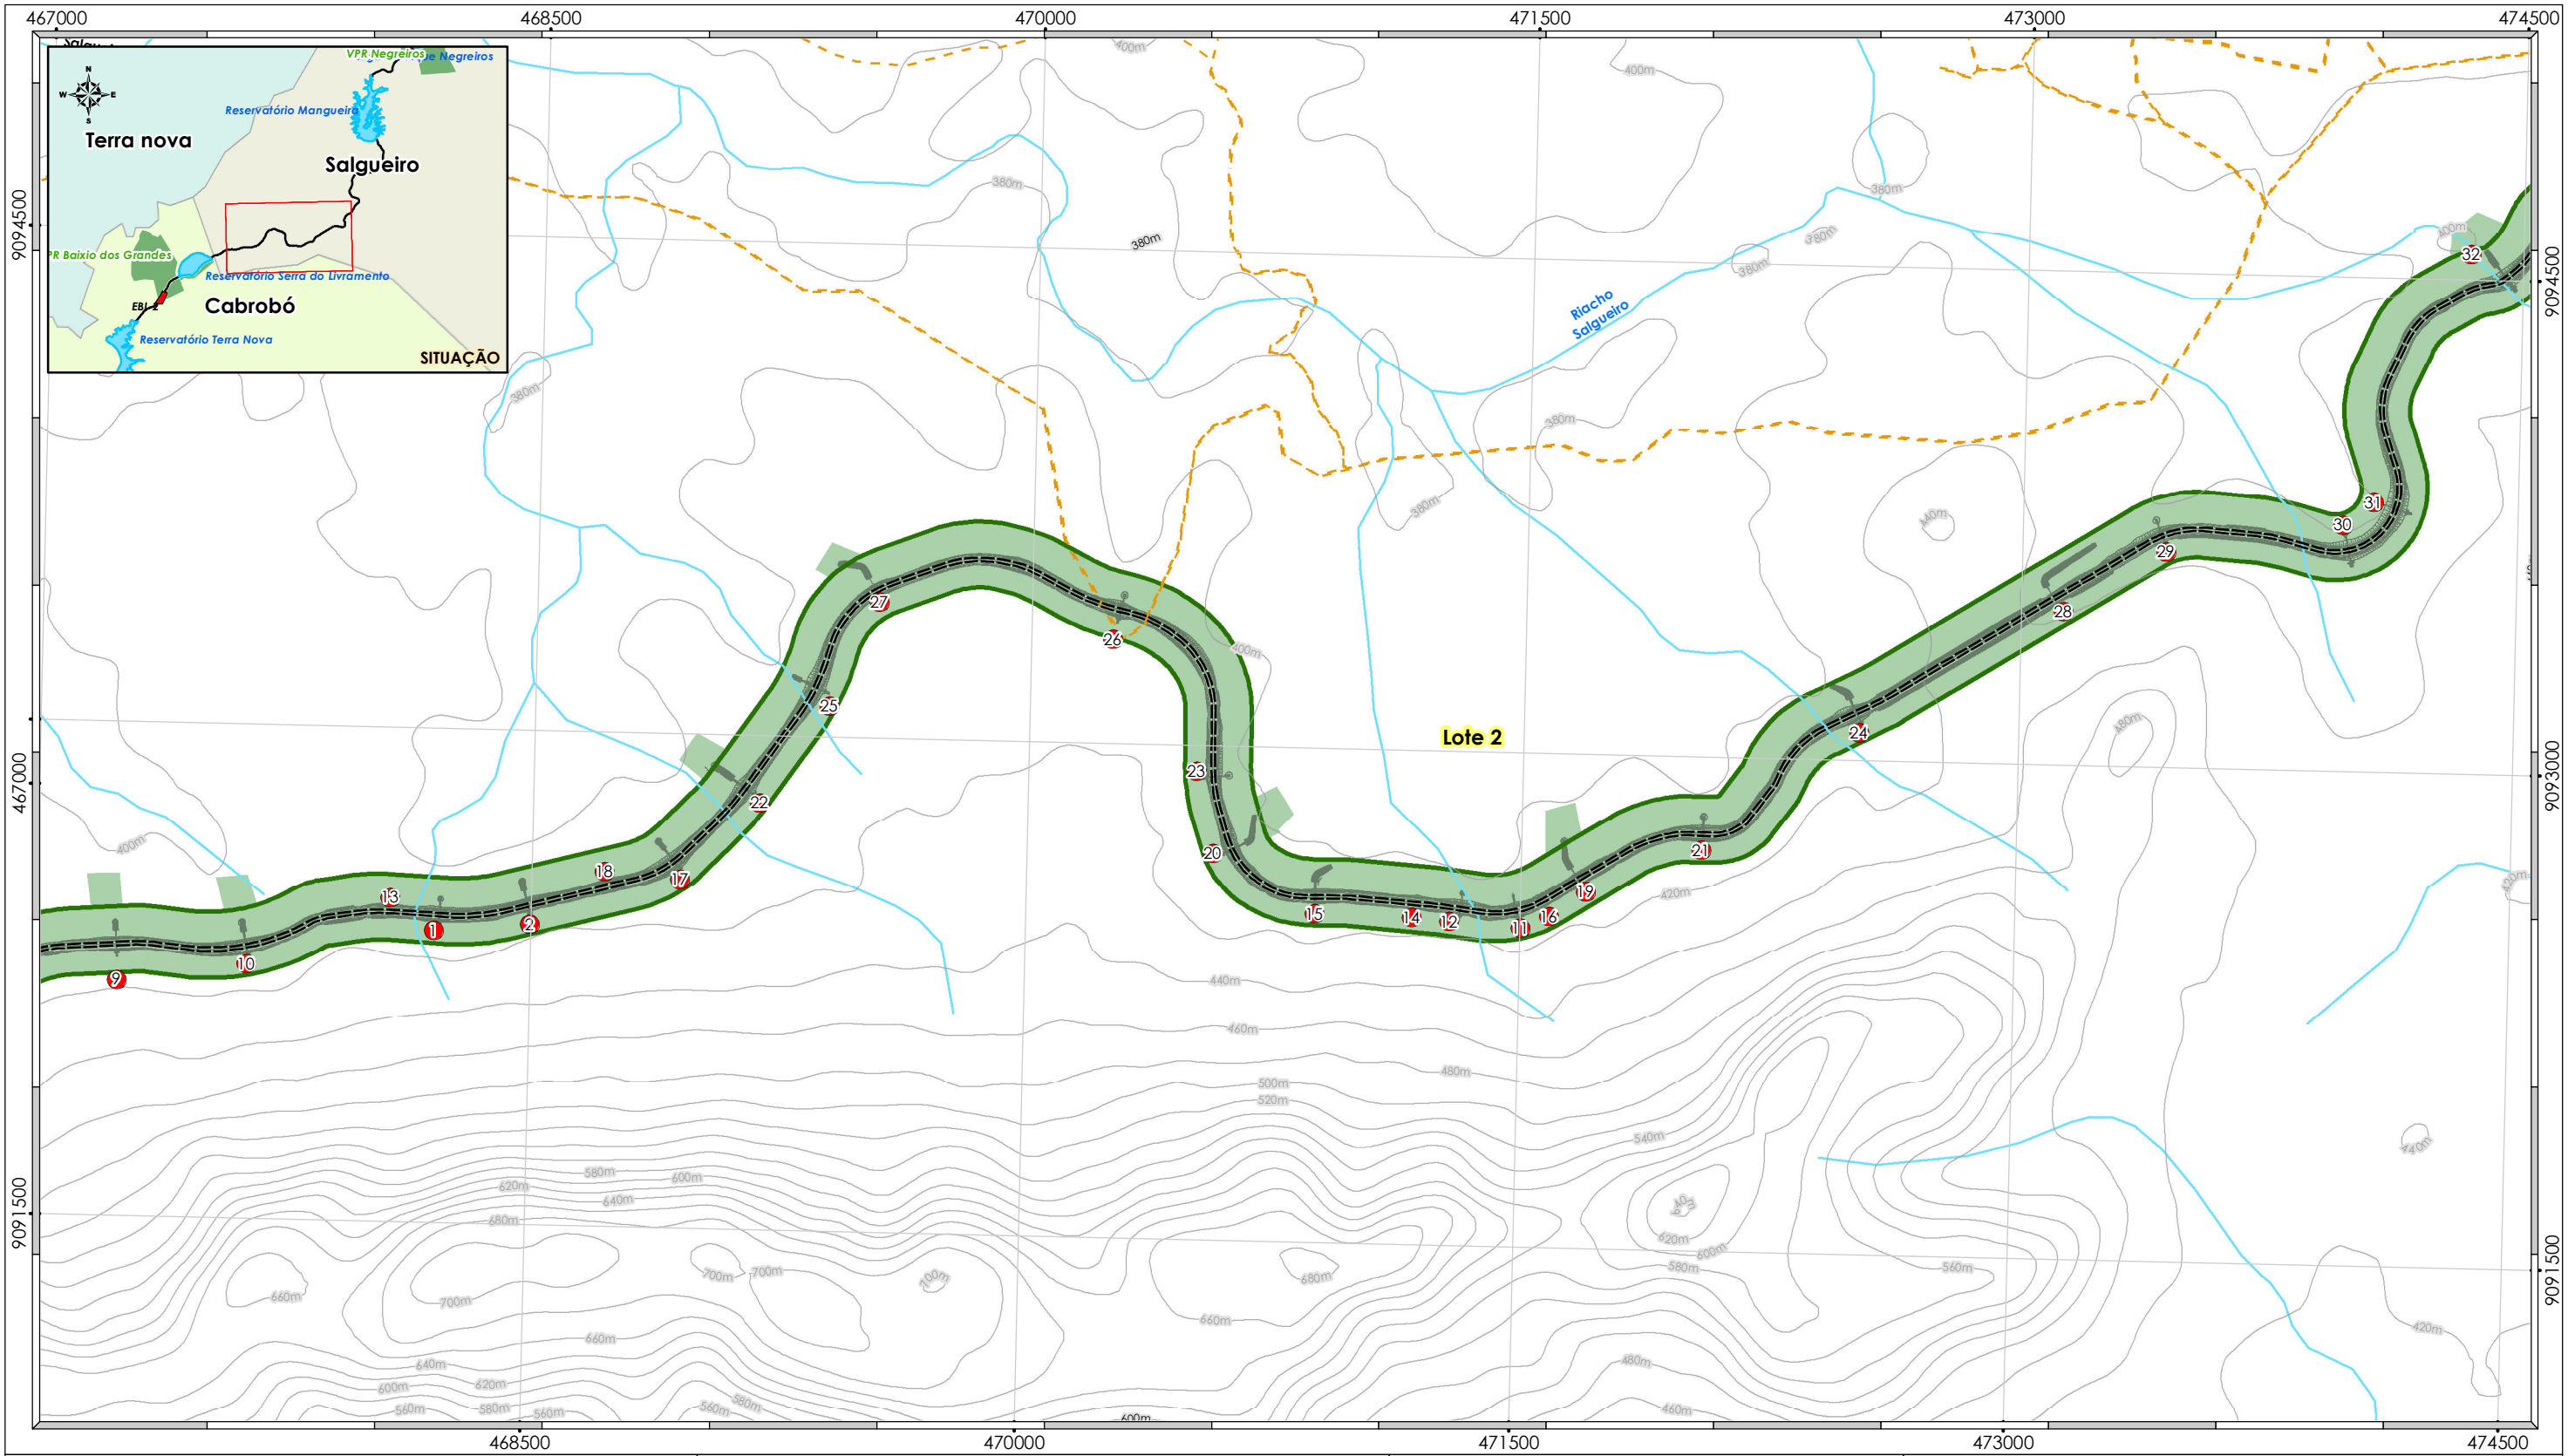
Data:	10/10/2013	Localização:	Eixo Norte - Trecho I Lote 2
Folha nº:	07/16	Revisão nº.:	00
		Escala:	1:20.000

ITEM	IDENTIFICAÇÃO / ESTRUTURA	LOCALIZAÇÃO	COORDENADAS		MEDIDAS DE CONTROLE PREVISTAS	OBSERVAÇÕES
			E	N		
1	Área adjacente a sistema de drenagem - taludes	WBS 1214	468203	9092387	Filtro de rocha e reconformação topografica	Medida Implantada necessitando adequações
2	Área adjacente a sistema de drenagem - taludes	WBS 1214	468494	9092412	Filtro de rocha e reconformação topografica	Medida Implantada necessitando adequações
9	Área adjacente a sistema de drenagem - taludes	WBS 1214	467245	9092217	Reconformação topográfica e estabilização.	Medida a ser implantada
10	Área adjacente a sistema de drenagem - taludes	WBS 1214	467637	9092274	Reconformação topográfica e estabilização.	Medida a ser implantada
11	Área adjacente a sistema de drenagem - taludes	WBS 1214	471500	9092468	Reconformação topográfica enrocamento de talude	Medida a ser implantada
12	Área adjacente a sistema de drenagem - taludes	WBS 1214	471283	9092484	Reconformação topográfica enrocamento de talude	Medida a ser implantada

13	Faixa marginal ao canal	WBS 1214	468070	9092485	Filtro de rocha	Medida Implantada
14	Estrada de acesso	WBS 1214	471169	9092493	Reconformação	Medida Implantada
15	Área adjacente a sistema de drenagem - taludes	WBS 1214	470875	9092498	Reconformação topográfica e estabilização	Medida a ser implantada
16	Faixa marginal ao canal	WBS 1216	471585	9092506	Estabilização e reconformação das áreas.	Medida a ser implantada
17	Área adjacente a sistema de drenagem - taludes	WBS 1214	468947	9092559	Reconformação topográfica e estabilização.	Medida a ser implantada
18	Faixa marginal ao canal	WBS 1214	468718	9092577	Filtro de rocha	Medida Implantada
19	Área adjacente a sistema de drenagem - taludes	WBS 1214	471695	9092584	Reconformação topográfica e estabilização de margens	Medida a ser implantada
20	Acessos	WBS 1214	470562	9092674	Reconformação topográfica e estabilização	Medida a ser implantada
21	Área adjacente a sistema de drenagem - taludes	WBS 1214	472043	9092718	Reconformação topográfica enrocamento de talude	Medida a ser implantada

22	Área adjacente a sistema de drenagem - taludes	WBS 1214	469183	9092796	Reconformação topográfica e estabilização.	Medida a ser implantada
23	Sistema de drenagens - Bueiro	WBS 1214	470507	9092923	Reconformação topográfica e estabilização	Medida a ser implantada
24	Sistema de drenagens - Bueiro	WBS 1214	472514	9093085	Reconformação topográfica enrocamento de talude.	Medida a ser implantada
25	Área adjacente a sistema de drenagem - taludes	WBS 1214	469389	9093095	Filtro de rocha e reconformação topografica	Medida Implantada necessitando adequações
26	Área adjacente a sistema de drenagem - taludes	WBS 1214	470244	9093317	Filtro de rocha e reconformação topografica	Medida Implantada necessitando adequações
27	Sistema de drenagens - Bueiro	WBS 1214	469534	9093413	Reconformação topográfica e estabilização.	Medida a ser implantada
28	Estrada de acesso	WBS 1214	473125	9093466	Reconformação topográfica, enrocamento de talude	Medida a ser implantada

29	Área adjacente a sistema de drenagem - taludes	WBS 1214	473434	9093655	Reconformação topográfica enrocamento de talude.	Medida a ser implantada
30	Área adjacente a sistema de drenagem - taludes	WBS 1214	473969	9093748	Reconformação topográfica enrocamento de talude.	Medida a ser implantada
31	Área adjacente a sistema de drenagem - taludes	WBS 1214	474059	9093819	Reconformação topográfica enrocamento de talude.	Medida a ser implantada
32	Área adjacente a sistema de drenagem - taludes	WBS 1214	474339	9094578	Filtro de rocha, reconformação topográfica enrocamento de talude redirecionamento de águas pluviais	Medida Implantada necessitando adequações

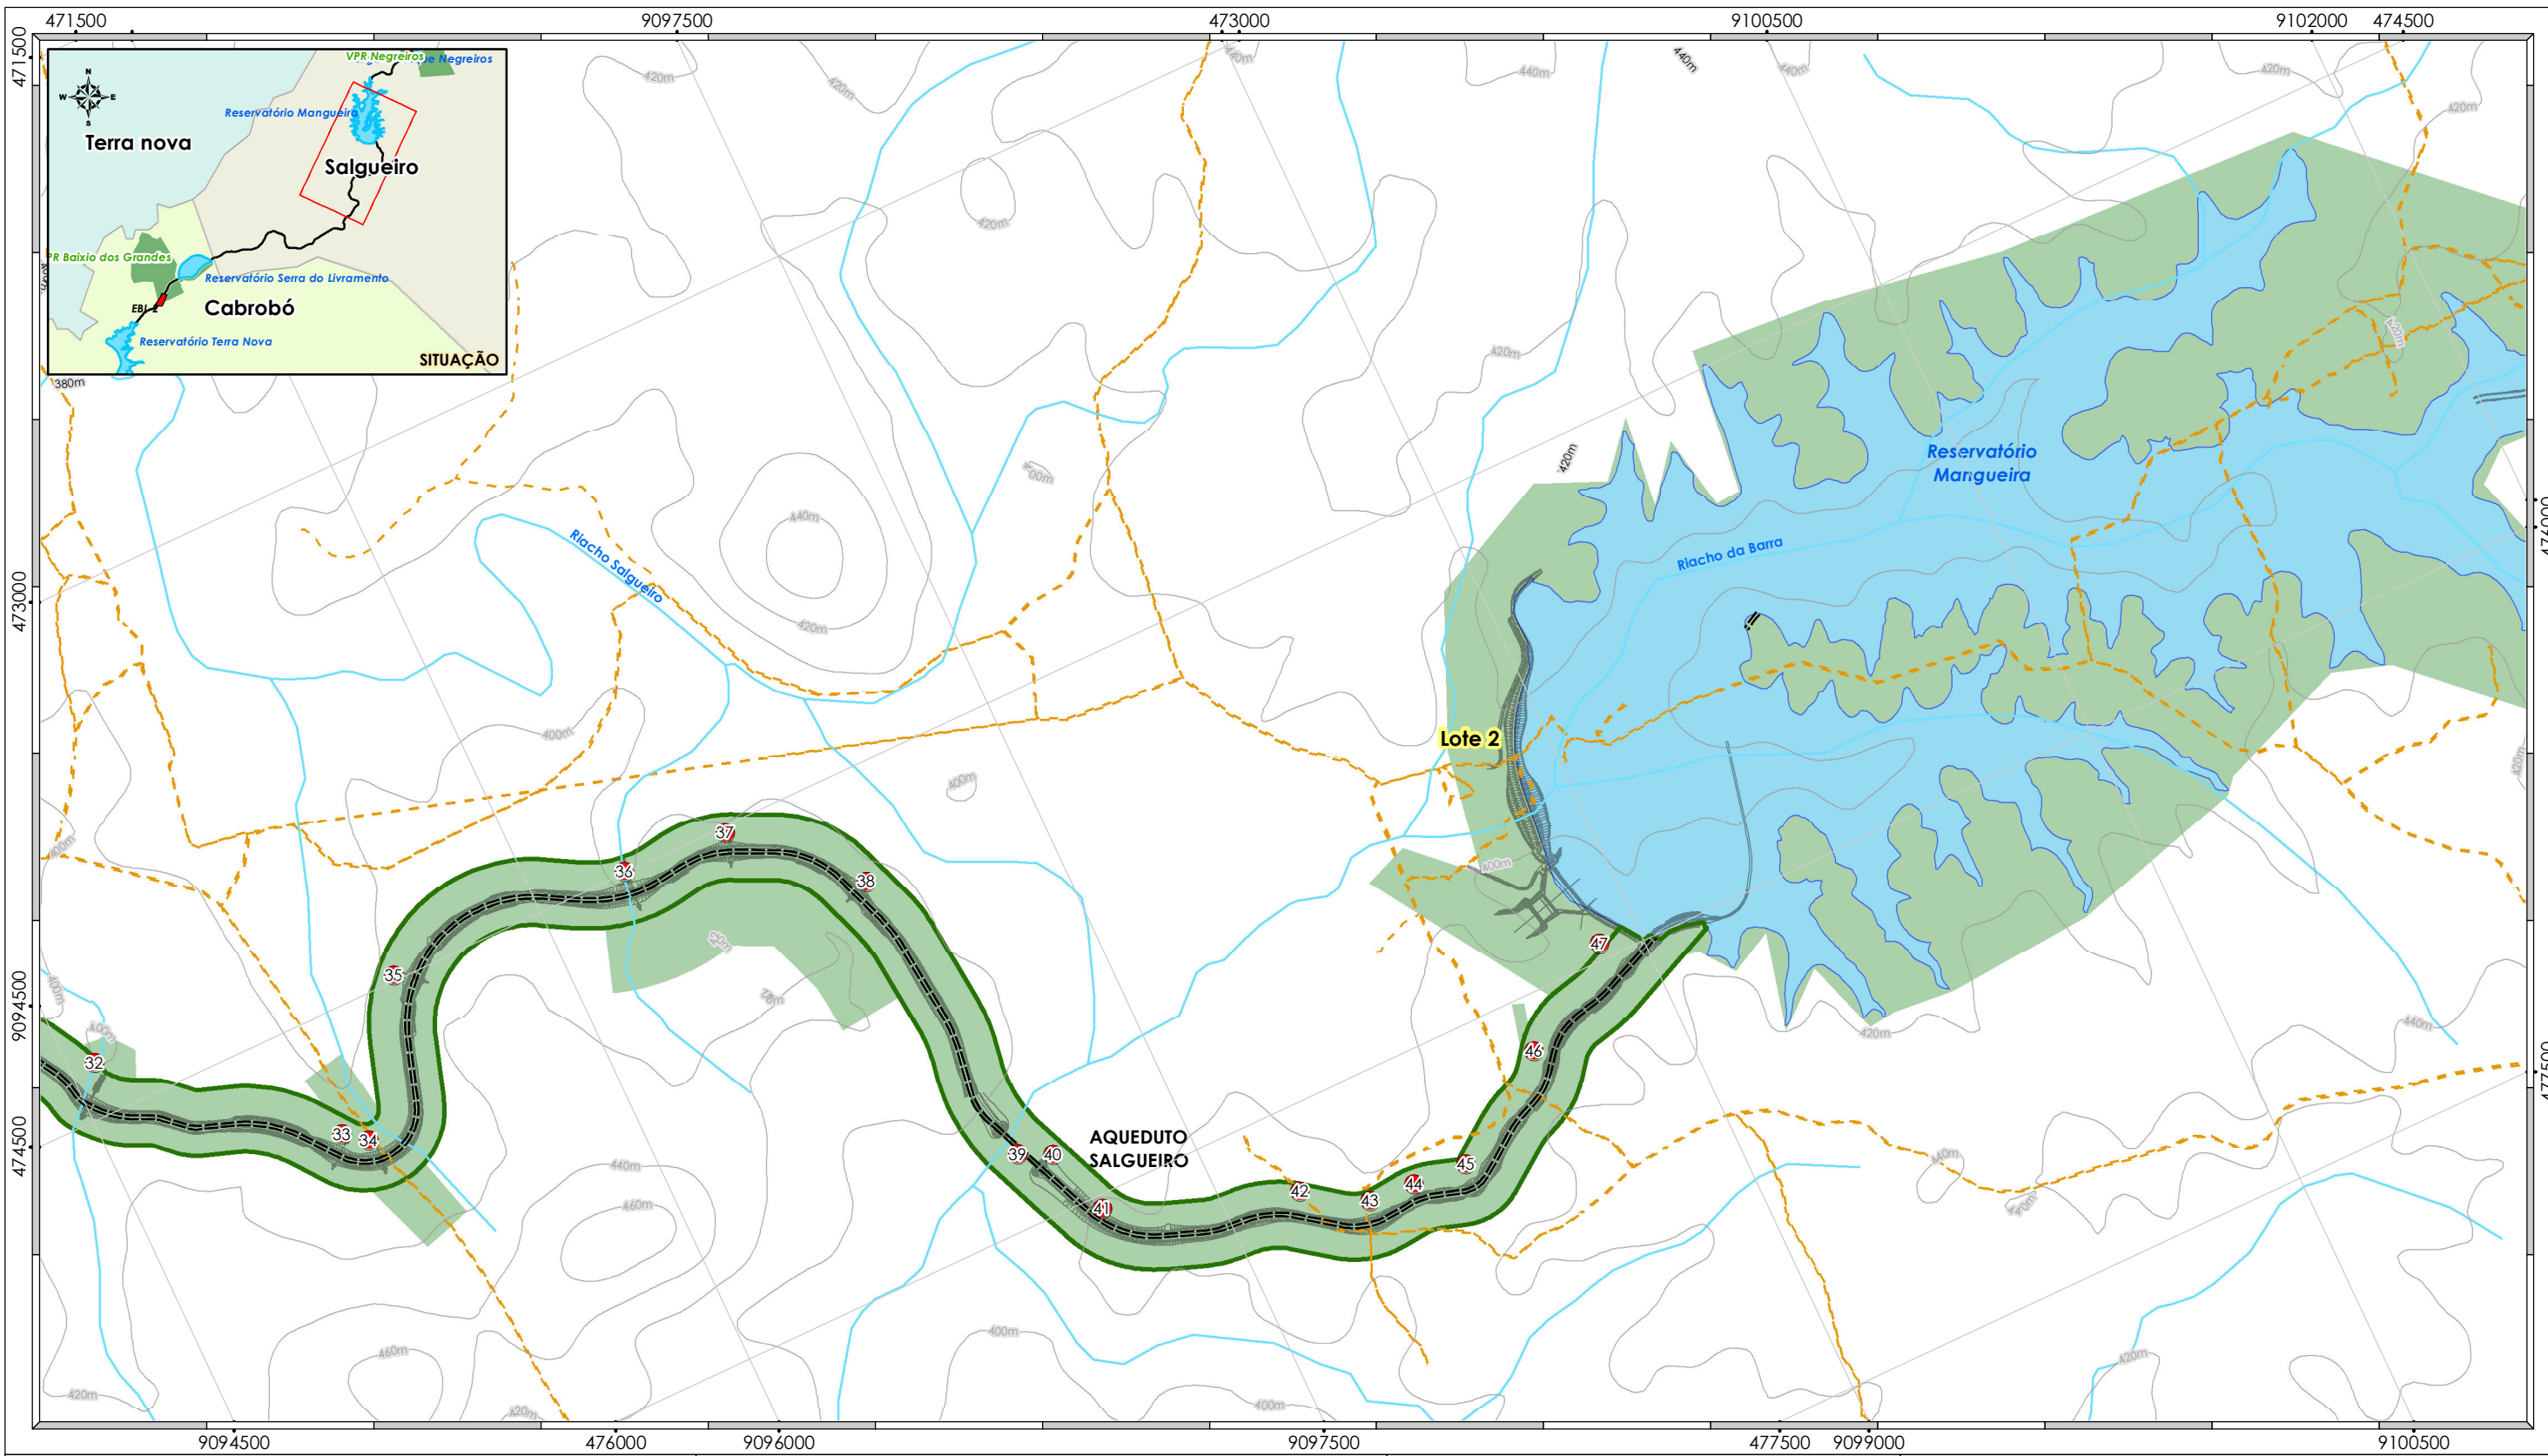
Data:	10/10/2013	Localização:	Eixo Norte - Trecho I Lote 2
Folha nº:	08/16	Revisão nº.:	00
Escala:	1:20.000

ITEM	IDENTIFICAÇÃO / ESTRUTURA	LOCALIZAÇÃO	COORDENADAS		MEDIDAS DE CONTROLE PREVISTAS	OBSERVAÇÕES
			E	N		
32	Área adjacente a sistema de drenagem - taludes	WBS 1214	474339	9094578	Filtro de rocha, reconformação topográfica enrocamento de talude redirecionamento de águas pluviais.	Medida Implantada necessitando adequações
33	Área adjacente a sistema de drenagem - taludes	WBS 1214	474854	9095167	Reconformação topográfica enrocamento de talude	Medida a ser implantada
34	Estrada de acesso	WBS 1214	474905	9095232	Reconformação topográfica enrocamento de talude.	Medida a ser implantada
35	Área adjacente a sistema de drenagem - taludes	WBS 1214	474484	9095514	Filtro de rocha e reconformação topográfica.	Medida Implantada necessitando adequações
36	Área adjacente a sistema de drenagem - taludes	WBS 1214	474496	9096283	Filtro de rocha e reconformação topográfica	Medida Implantada necessitando adequações

37	Área adjacente a sistema de drenagem - taludes	WBS 1214	474517	9096610	Filtro de rocha e reconformação topográfica	Medida Implantada necessitando adequações
38	Área adjacente a sistema de drenagem - taludes	WBS 1214	474834	9096935	Reconformação estabilização topográfica.	Medida a ser implantada
39	Drenagem	WBS 1215	475780	9097001	Reconformação estabilização de margens	Medida a ser implantada
40	Estrada de acesso	WBS 1215	475827	9097097	Reconformação de Estrada de acesso	Medida Implantada
41	Estrada de acesso	WBS 1215	476039	9097164	Reconformação de Estrada de acesso	Medida a ser implantada
42	Estrada de acesso	WBS 1215	476246	9097730	Filtro de rocha	Medida Implantada necessitando adequações
43	Estrada de acesso	WBS 1215	476362	9097911	Filtro de rocha	Medida Implantada necessitando adequações
44	Estrada de acesso	WBS 1215	476374	9098053	Filtro de rocha, reconformação e estabilização topográfica.	Medida Implantada necessitando adequações

45	Área adjacente a sistema de drenagem	WBS 1215	476385	9098221	Filtro de rocha e reconformação topográfica	Medida a ser implantada
46	Área adjacente a sistema de drenagem - taludes	WBS 1215	476161	9098555	Filtro de rocha	Medida Implantada necessitando adequações
47	Estrada de acesso	WBS 1215	475950	9098874	Reconformação de Estrada de acesso	Medida a ser implantada

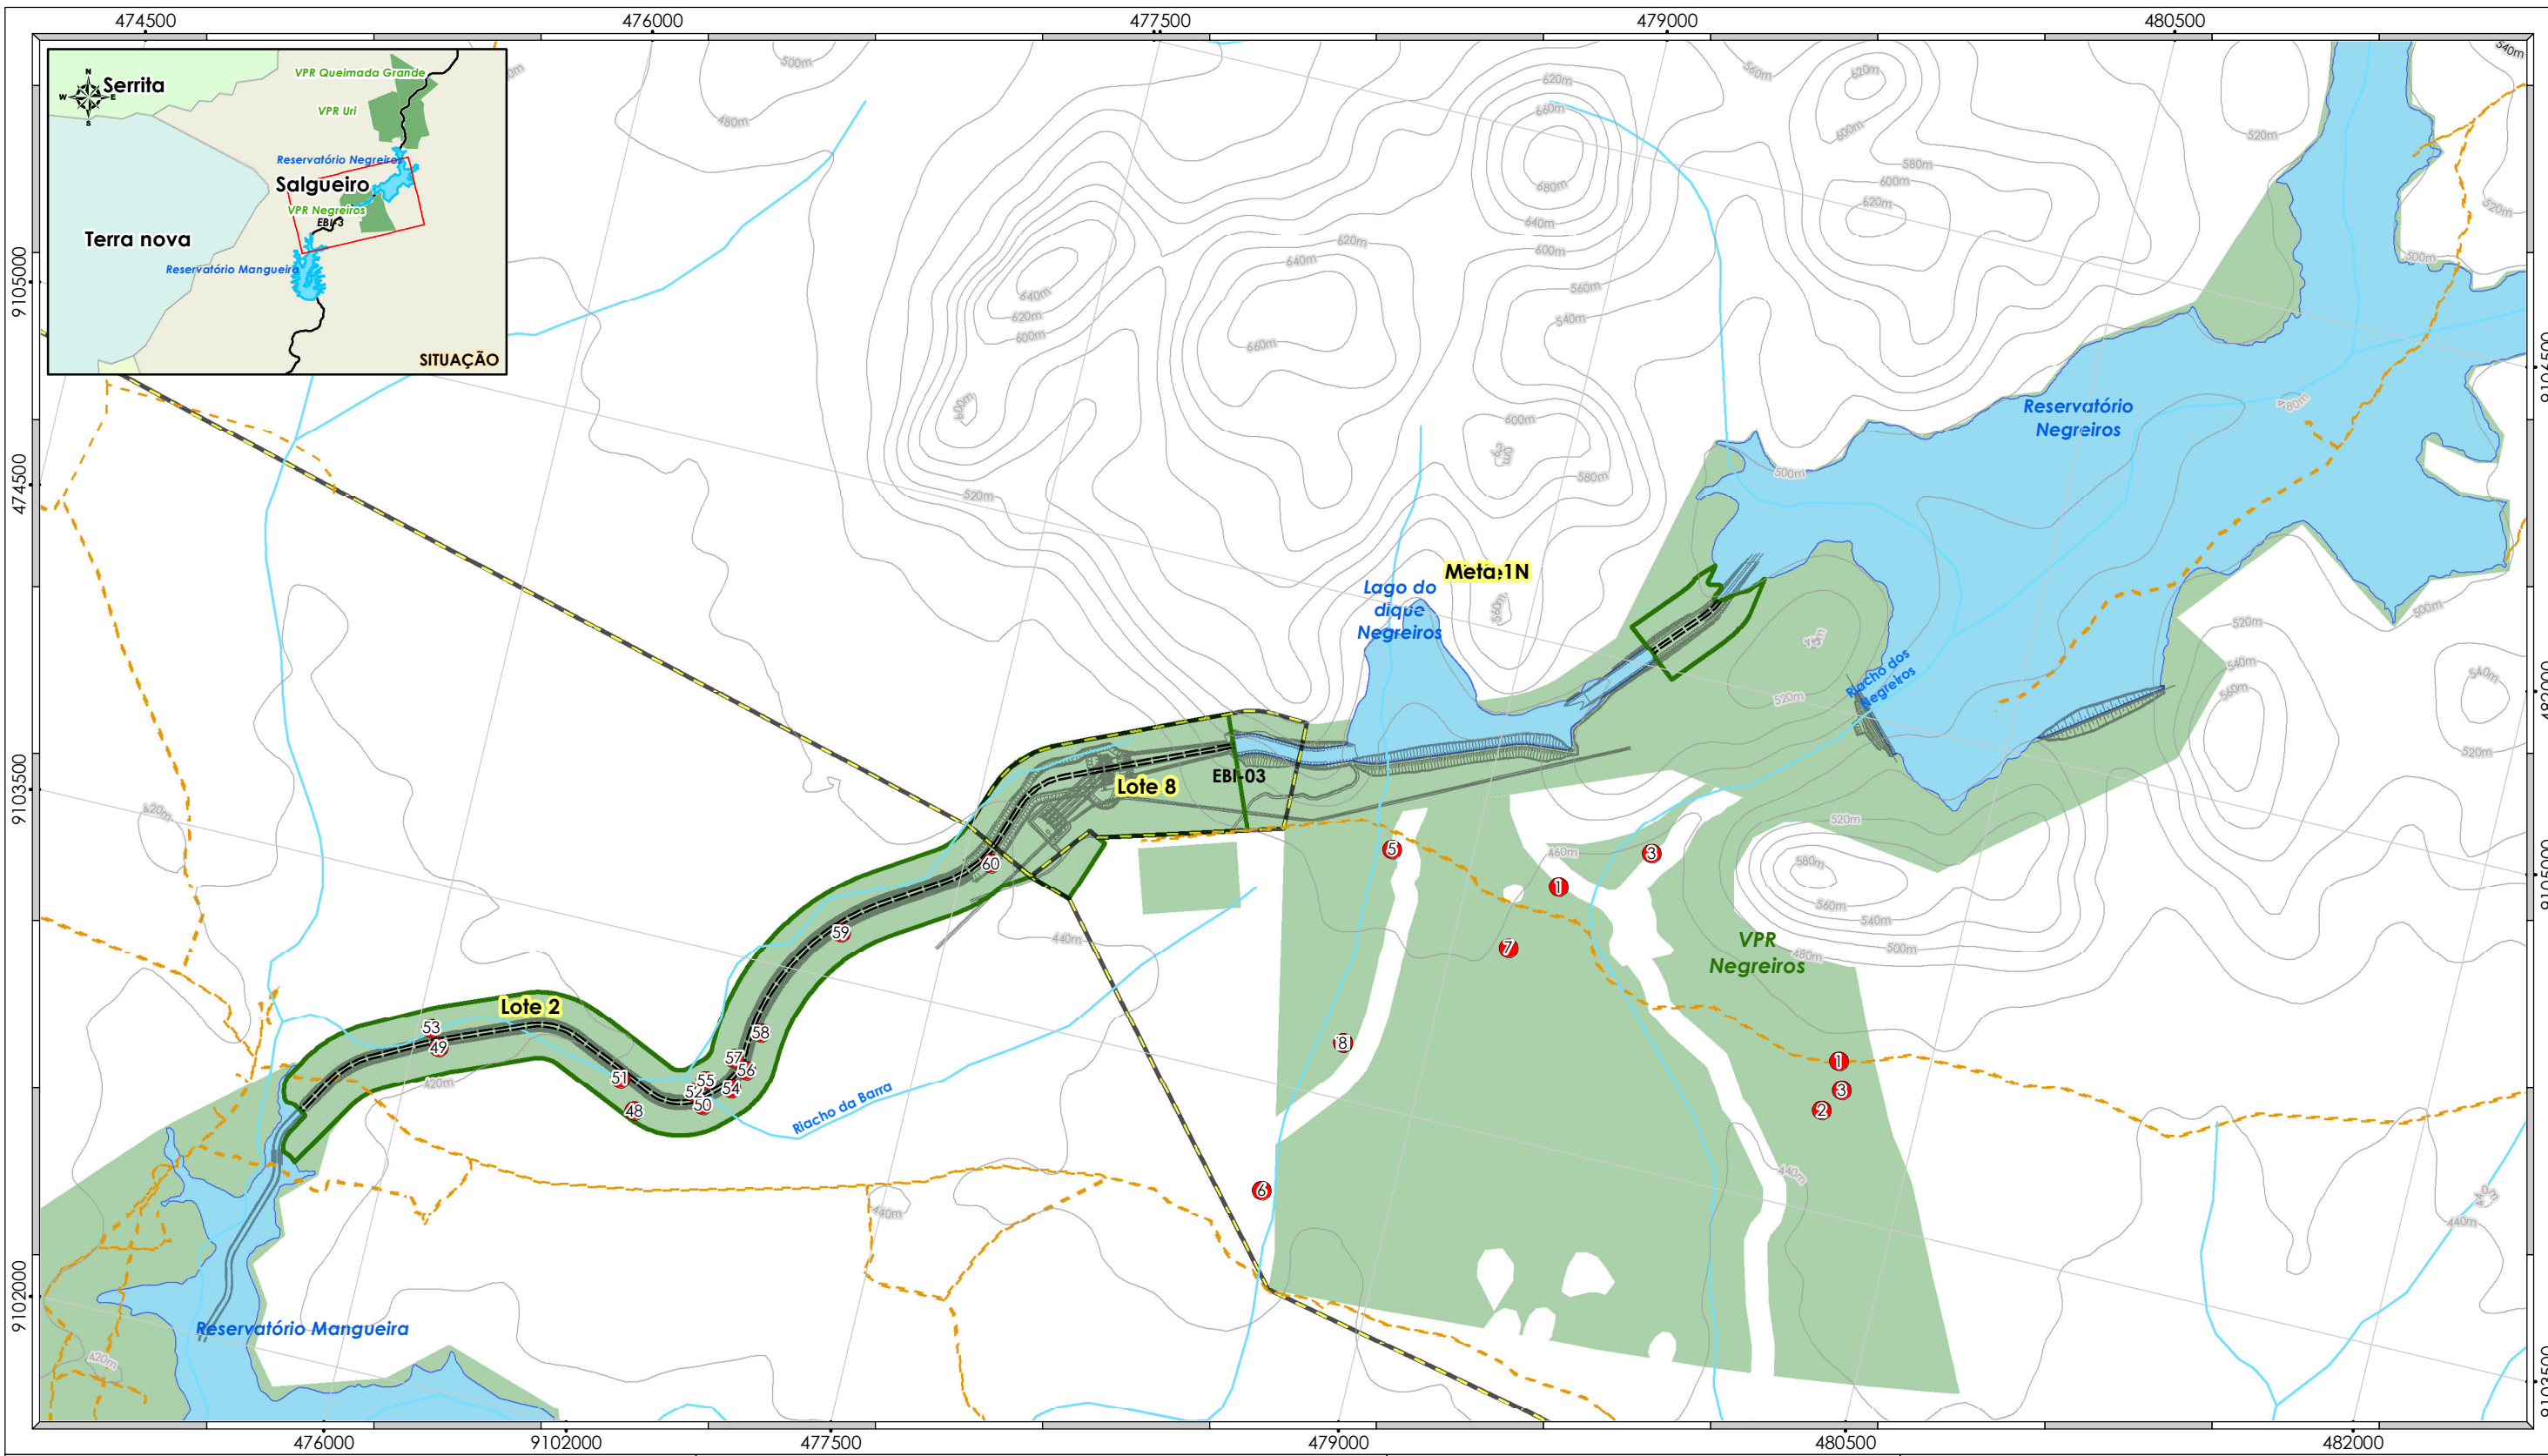
Data:	10/10/2013	Localização:	Eixo Norte - Trecho I Lotes 2 / 8 / Meta 1N/ VPR Negr.
Folha n°:	09/16	Revisão n°:	00
Escala:	1:20.000

ITEM	IDENTIFICAÇÃO / ESTRUTURA	LOCALIZAÇÃO	COORDENADAS		MEDIDAS DE CONTROLE PREVISTAS	OBSERVAÇÕES
			E	N		
48	Estrada de acesso e Talude	WBS 1216	476698	9102968	Reconformação topográfica	Medida a ser implantada
49	Estrada de acesso	WBS 1216	476075	9103018	Reconformação de Estrada de acesso	Medida Implantada
50	Estrada de acesso	WBS 1216	476897	9103034	Reconformação de Estrada de acesso	Medida Implantada
51	Estrada de acesso	WBS 1216	476635	9103055	Reconformação de Estrada de acesso	Medida Implantada
52	Estrada de acesso	WBS 1216	476862	9103066	Reconformação de Estrada de acesso	Medida Implantada
53	Faixa marginal ao canal	WBS 1216	476041	9103070	Estabilização e reconformação das áreas.	Medida a ser implantada
54	Estrada de acesso	WBS 1216	476970	9103103	Reconformação de Estrada de acesso	Medida Implantada
55	Estrada de acesso	WBS 1216	476889	9103108	Reconformação de Estrada de acesso	Medida Implantada

56	Estrada de acesso	WBS 1216	477001	9103167	Reconformação de Estrada de acesso	Medida Implantada
57	Estrada de acesso	WBS 1216	476956	9103194	Reconformação de Estrada de acesso	Medida Implantada
58	Estrada de acesso	WBS 1216	477018	9103288	Reconformação de Estrada de acesso	Medida Implantada
59	Estrada de acesso	WBS 1216	477184	9103641	Reconformação de Estrada de acesso	Medida Implantada
60	Faixa marginal ao canal	WBS 1216	477579	9103951	Estrada de acesso reconformada com deposição de rocha batida	Medida Implantada
1	Estrada de acesso	EBI-03	479274	9104282	Passagem molhada.	Medida Implantada
3	Estrada de acesso	EBI-03	479525	9104447	Passagem molhada.	Medida Implantada
5	Estrada de acesso	EBI-03	478755	9104276	Passagem molhada.	Medida a ser implantada
6	Estrada de acesso	EBI-03	478609	9103175	Passagem molhada.	Medida a ser implantada
7	Estrada de acesso	EBI-03	479169	9104066	Reconformação topográfica.	Medida a ser implantada

8	Estrada de acesso	EBI-03	478747	9103669	Reconformação topográfica.	Medida a ser implantada
11	Acesso canteiro de obras	EBI-3	478747	9103669	Reconformação topográfica.	Medida a ser implantada
1	Via de circulação	VPR Negreiros	480225	9103963	Sistema de drenagem lateral e canaleta trapezoidal.	Medida a ser implantada
2	Via de circulação	VPR Negreiros	480209	9103806	Sistema de drenagem lateral e canaleta trapezoidal.	Medida a ser implantada
3	Via de circulação	VPR Negreiros	480254	9103880	Sistema de drenagem lateral e canaleta trapezoidal.	Medida a ser implantada

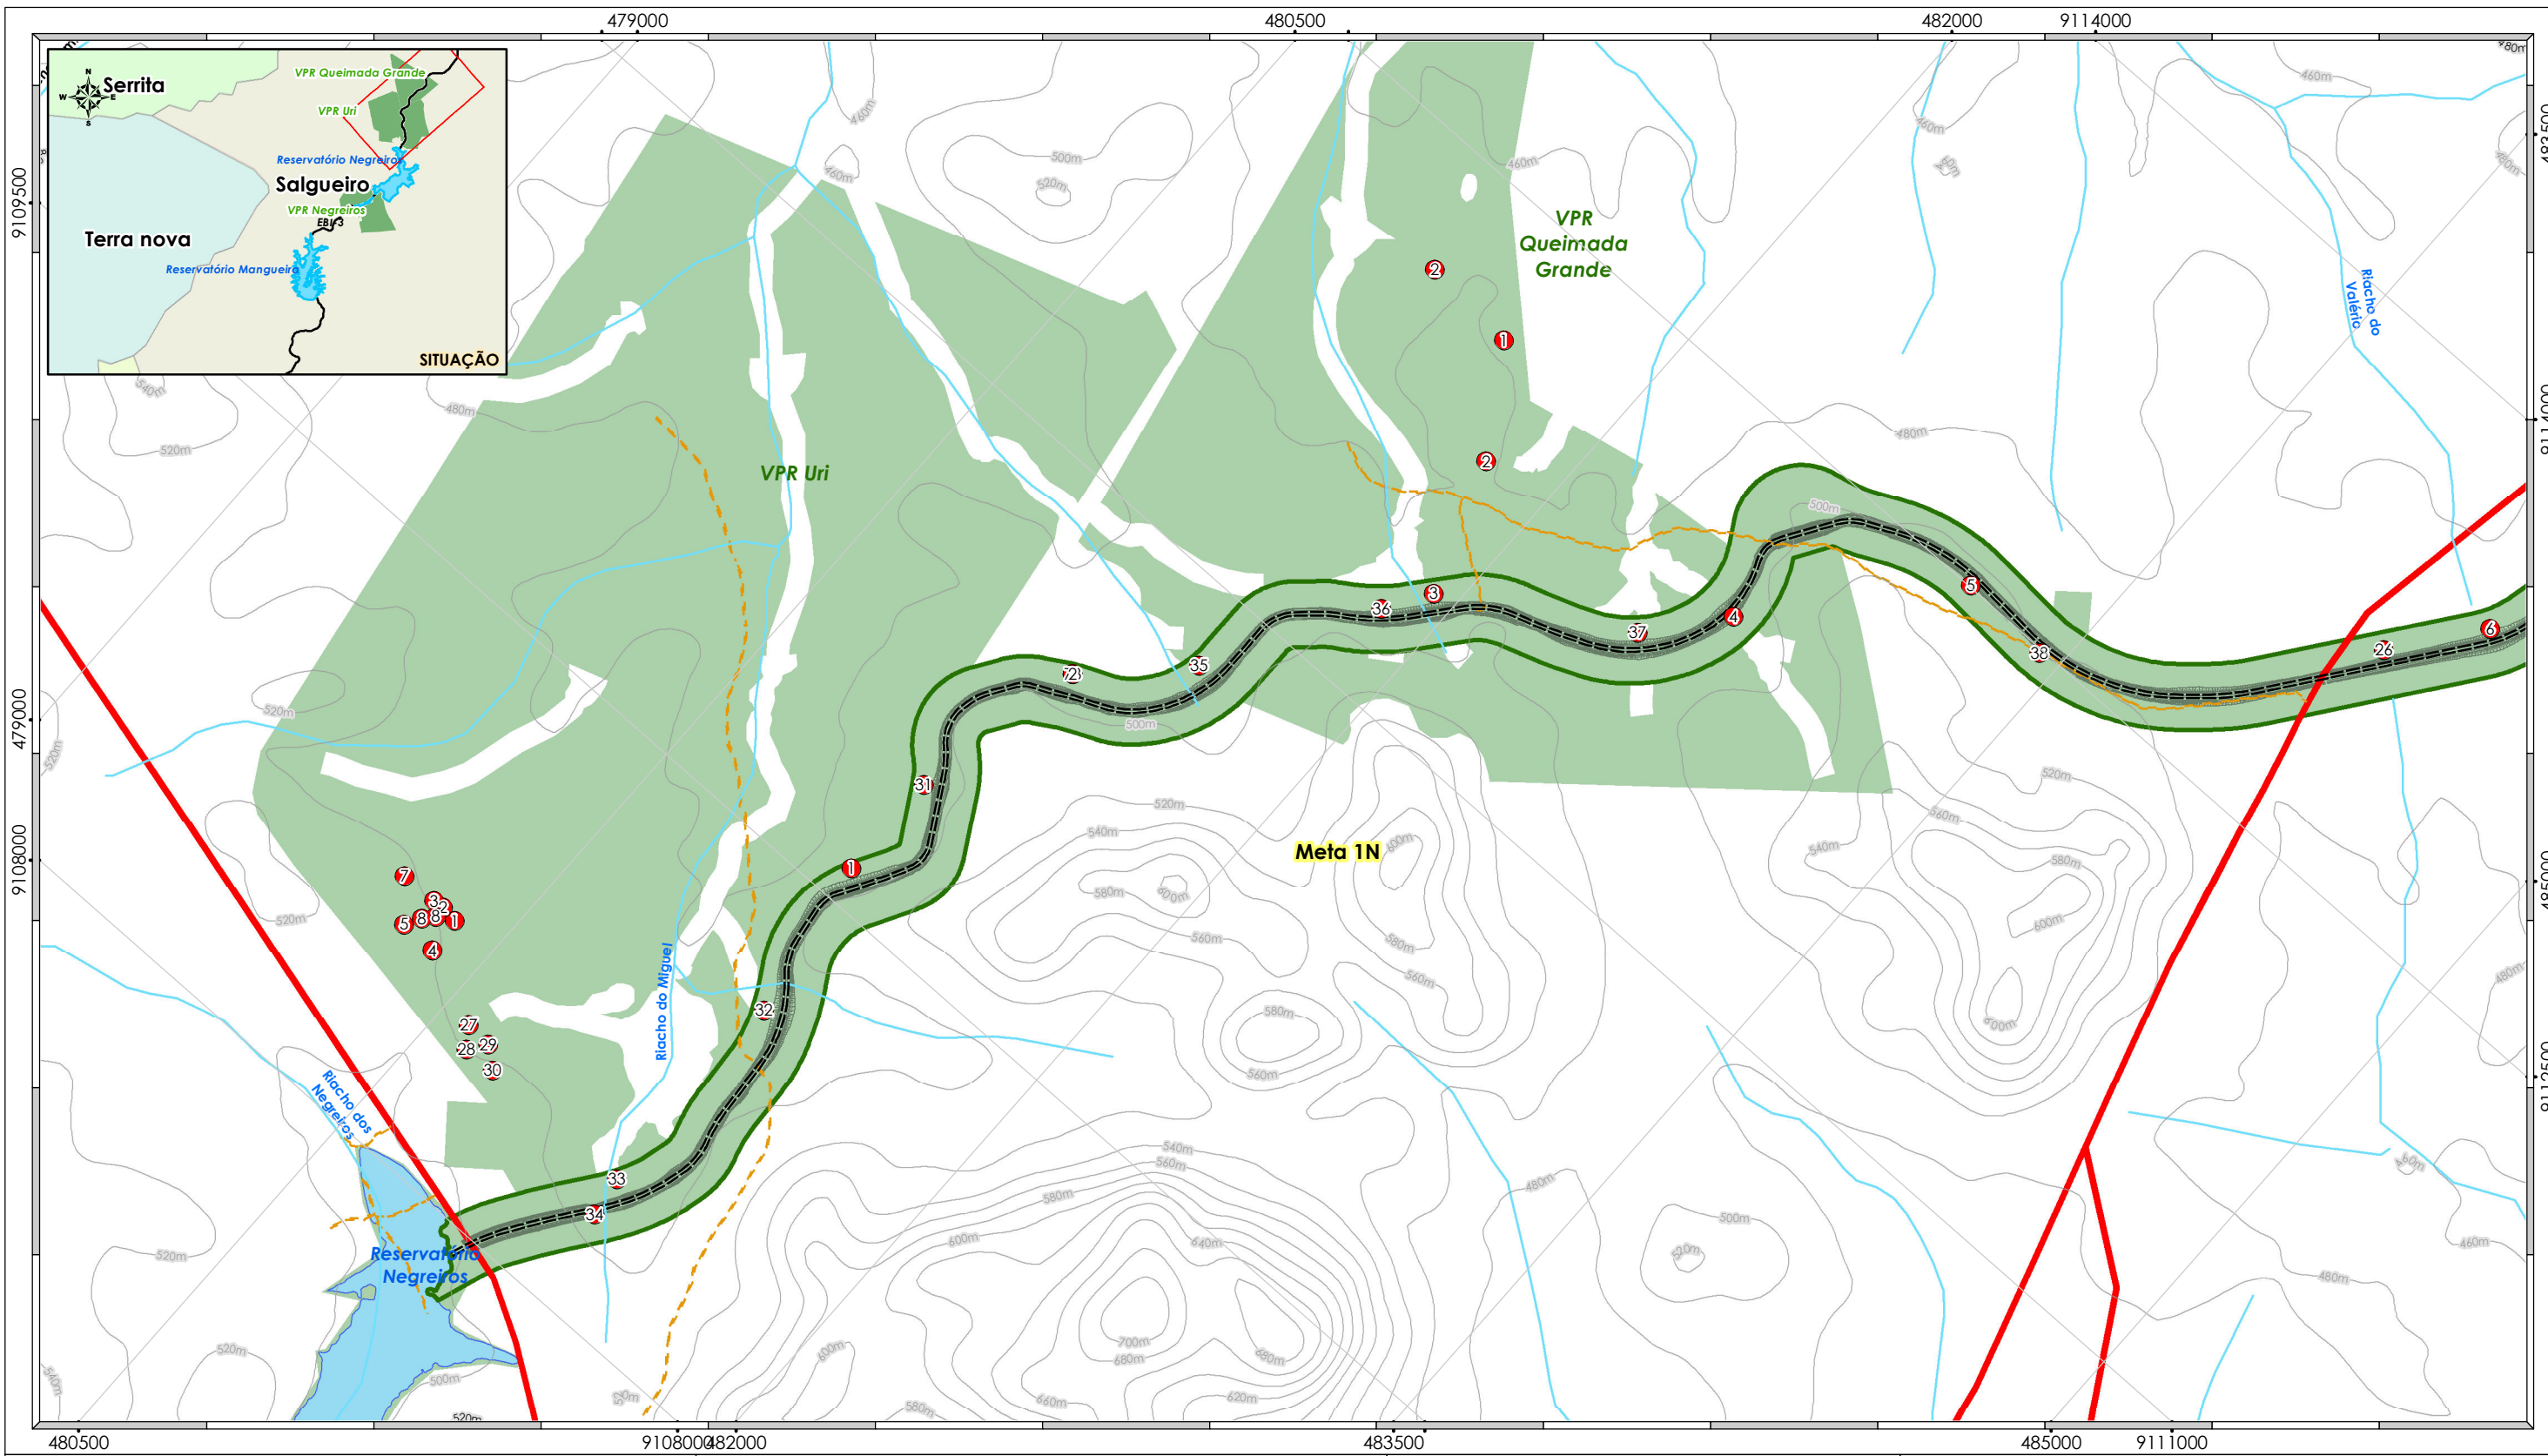
Data:	10/10/2013	Localização:	Eixo Norte - Trecho I Meta 1N / VPR Uri e Q. Grande
Folha n°:	10/16	Revisão n°:	00
		Escala:	1:20.000

ITEM	IDENTIFICAÇÃO / ESTRUTURA	LOCALIZAÇÃO	COORDENADAS		MEDIDAS DE CONTROLE PREVISTAS	OBSERVAÇÕES
			E	N		
1	Área adjacente a sistema de drenagem	WBS 1218	481150	9109612	Cerca paliçada com reconformação de topografia, estabilização de talude	Medida Implantada necessitando adequações
2	Área adjacente a sistema de drenagem	WBS 1219	481265	9110499	Filtro de rocha reconformação topográfica e revegetação da área.	Medida Implantada necessitando adequações
3	Área adjacente a sistema de drenagem	WBS 1218	481928	9111409	Reconformação de topografia e estabilização com enrocamento ou plantio.	Medida Implantada necessitando adequações
4	Área adjacente a sistema de drenagem e Estrada de acesso	WBS 1218	482658	9111958	Reconformação de topografia e estabilização com enrocamento ou plantio.	Medida Implantada necessitando adequações
5	Estrada de acesso	WBS 1218	483137	9112506	Redirecionamento de águas pluviais e canaletas.	Medida Implantada

6	Estrada de acesso	WBS 1219	484408	9113449	Redirecionamento de águas pluviais e canaletas.	Medida Implantada necessitando adequações
26	Estrada de acesso	WBS 1219	484208	9113188	Redirecionamento de águas pluviais e canaletas.	Medida a ser implantada
27	Canteiro de obras	WBS 1042	480592	9108487	Redirecionamento de águas pluviais e canaletas.	Medida a ser implantada
28	Canteiro central	WBS 1042	480635	9108426	Redirecionamento de águas pluviais e canaletas.	Medida a ser implantada
29	Canteiro de obras	WBS 1042	480675	9108480	Redirecionamento de águas pluviais e canaletas.	
30	Canteiro de obras	WBS 1042	480738	9108431	Redirecionamento de águas pluviais e canaletas.	Medida a ser implantada
31	Área adjacente a sistema de drenagem	WBS 1218	481149	9109948	Reconformação de topografia e estabilização com enrocamento ou plantio.	Medida a ser implantada
32	Área adjacente a sistema de drenagem	WBS 1218	481236	9109113	Reconformação de topografia e estabilização com enrocamento ou plantio.	Medida a ser implantada

73	Área adjacente a sistema de drenagem	WBS 1219	481265	9110499	Filtro de rocha.	Medida a ser implantada
1	Via adjacente a Posto de saúde e escola	VPR Uri	480351	9108696	Reconformação e estabilização de via e implantação de sistema de drenagem.	Medida a ser implantada
2	Via de circulação	VPR Uri	480298	9108703	Reconformação e estabilização de via e implantação de sistema de drenagem.	Medida a ser implantada
3	Via de circulação	VPR Uri	480263	9108700	Reconformação e estabilização de via e implantação de sistema de drenagem.	Medida a ser implantada
4	Via de circulação	VPR Uri	480360	9108584	Reconformação e estabilização de via e implantação de sistema de drenagem.	Medida a ser implantada
5	Via de circulação	VPR Uri	480242	9108585	Reconformação e estabilização de via e implantação de sistema de drenagem.	Medida a ser implantada
7	Via de circulação	VPR Uri	480147	9108697	Reconformação e estabilização de via e implantação de sistema de drenagem.	Medida a ser implantada

8	Via de circulação	VPR Uri	480299	9108667	Reconformação e estabilização de via e implantação de sistema de drenagem.	Medida a ser implantada
8	Via de circulação	VPR Uri	480271	9108635	Reconformação e estabilização de via e implantação de sistema de drenagem.	Medida a ser implantada
1	Via de circulação	PR Queimada Grand	481579	9112127	Reconformação e estabilização de via e implantação de sistema de drenagem.	Medida a ser implantada
2	Via de circulação	PR Queimada Grand	481782	9111816	Reconformação e estabilização de via e implantação de sistema de drenagem.	Medida a ser implantada
2	Via de circulação	PR Queimada Grand	481280	9112150	Reconformação e estabilização de via e implantação de sistema de drenagem.	Medida a ser implantada
