**MINISTÉRIO DA INTEGRAÇÃO NACIONAL
PROJETO DE INTEGRAÇÃO DO RIO SÃO FRANCISCO
COM BACIAS HIDROGRÁFICAS DO
NORDESTE SETENTRIONAL**

**PROGRAMA 27 - PROGRAMA DE MONITORAMENTO
DOS PROCESSOS EROSIVOS**

**Mapa dos Pontos de Instabilidade Devido
a Processos Construtivos**

Data:	10/10/2013	Localização:	Eixo Norte - Trecho I Lotes 15 / 8 / 1 / VPR Captação
Folha nº:	01/16	Revisão nº.:	00
Escala:	1:20.000

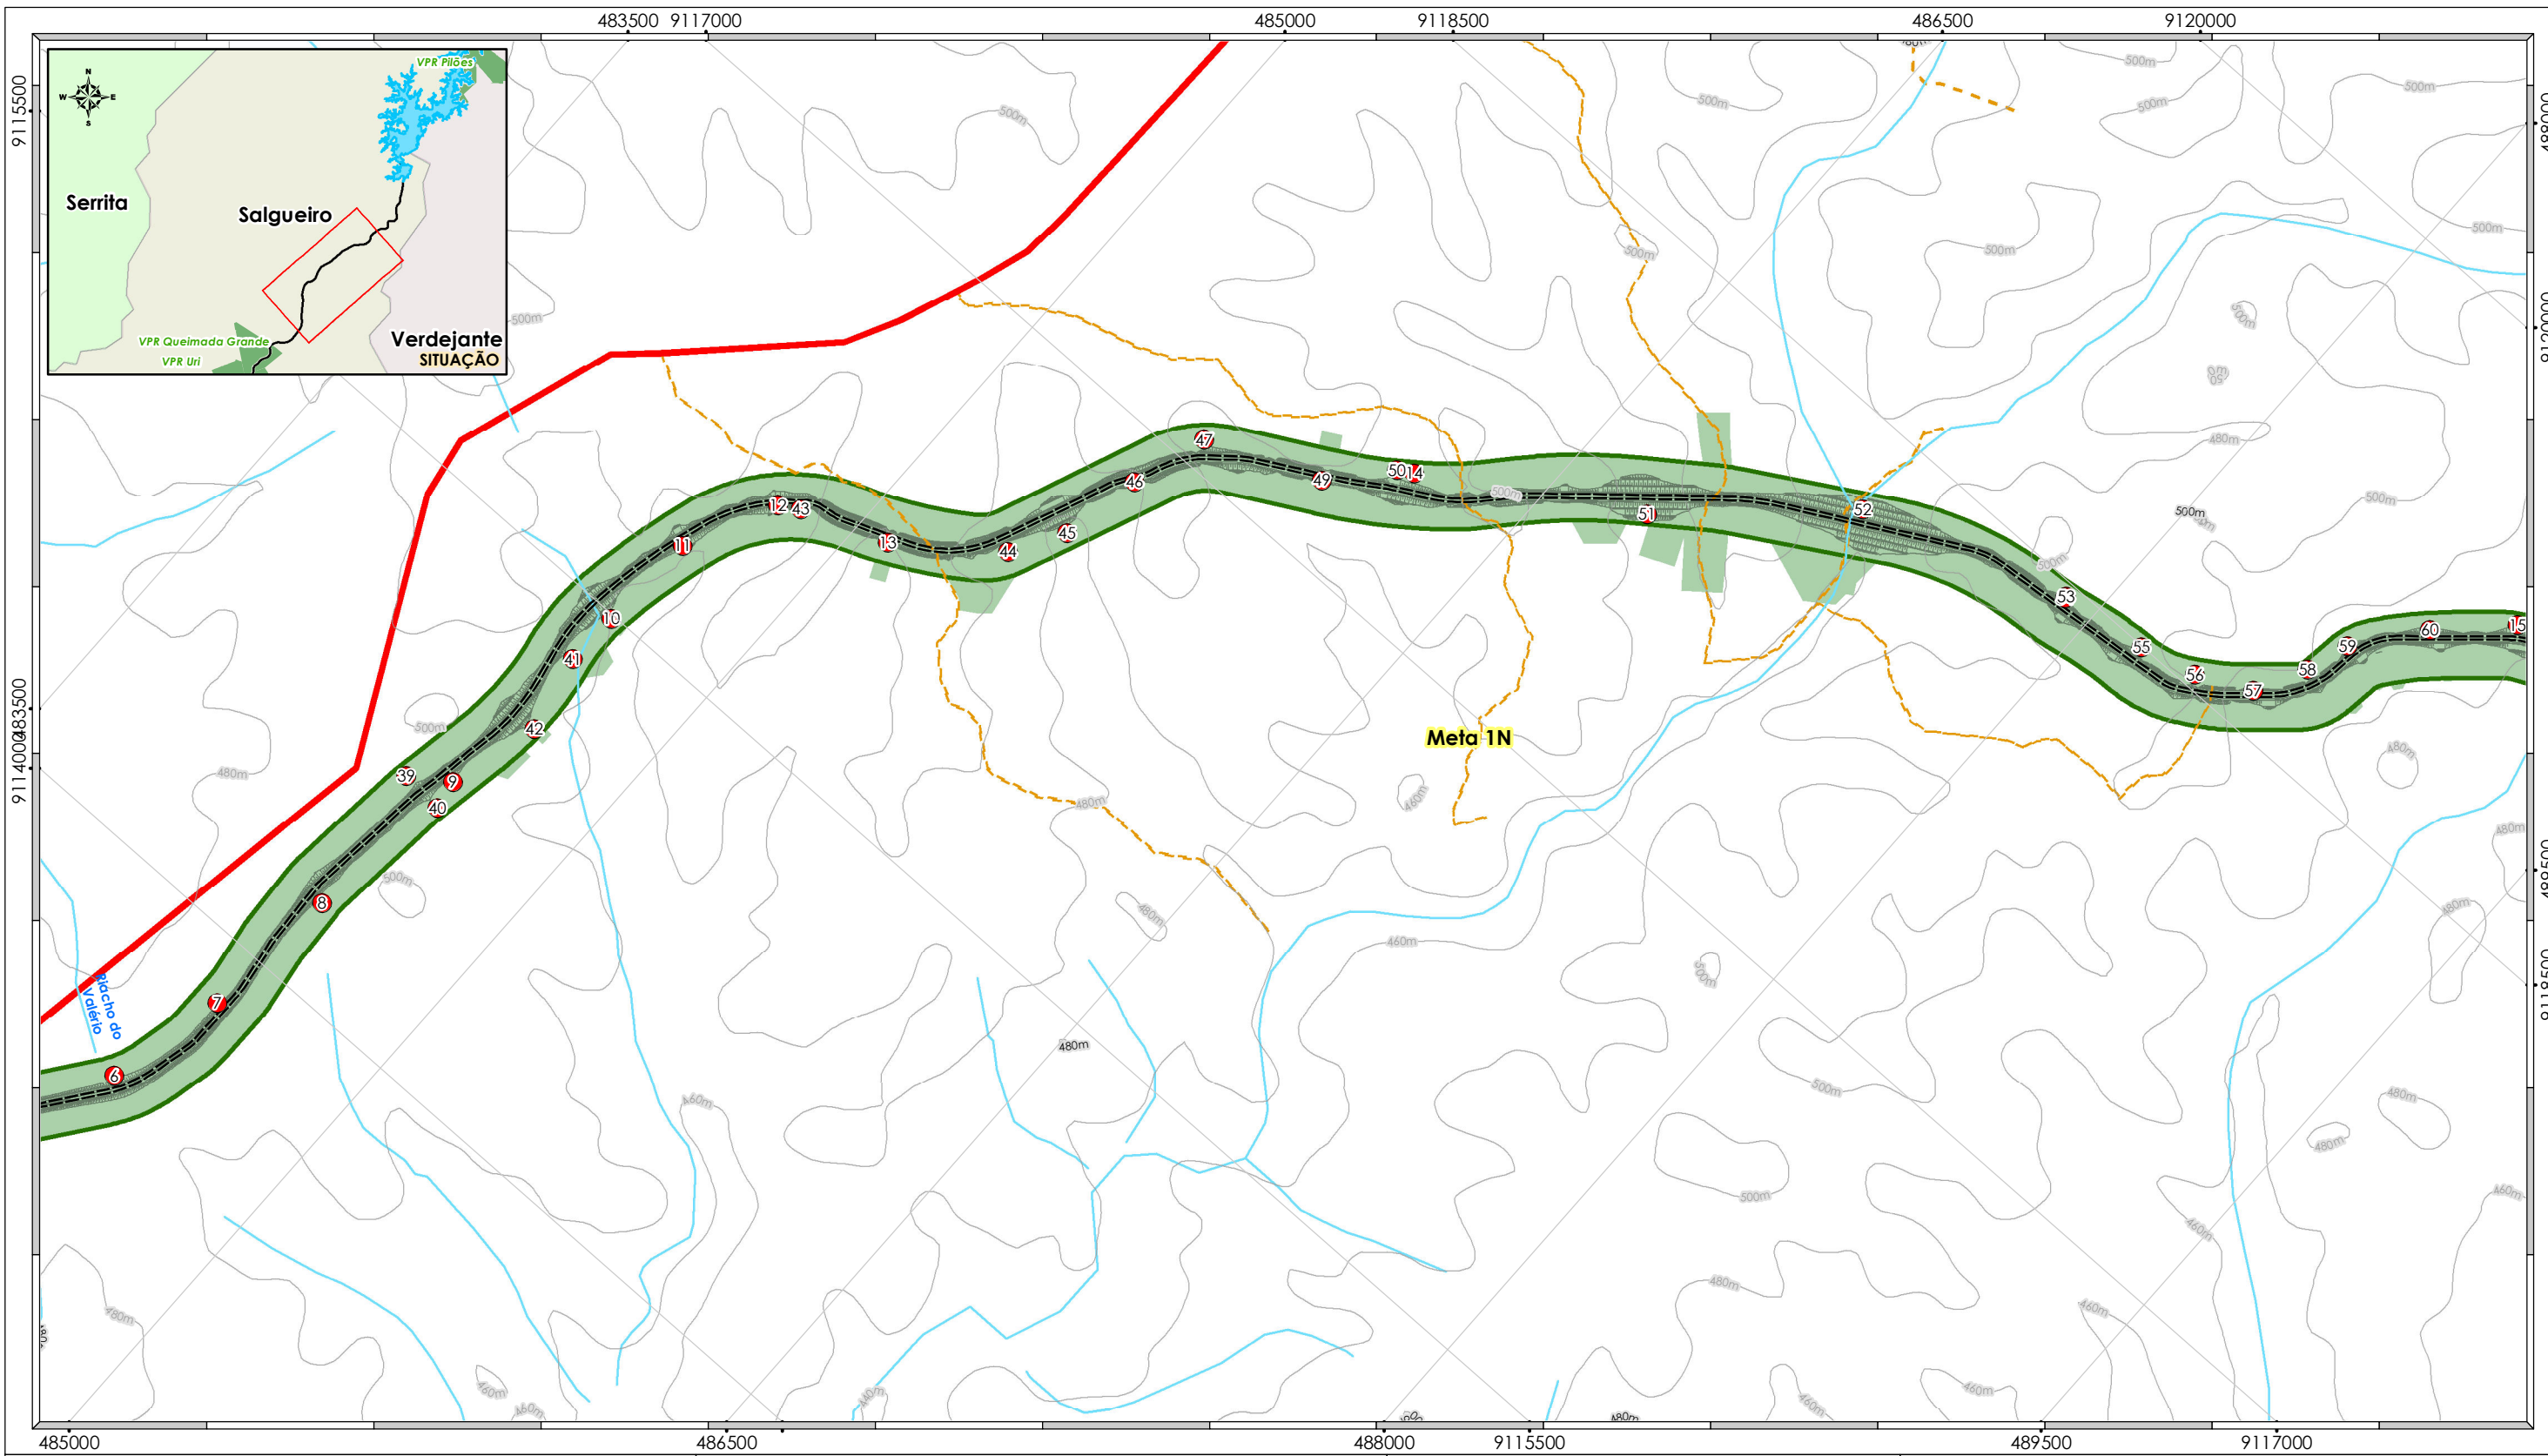
48	Estrada de acesso	WBS 1219	485687	9117827	Sistema de drenagem e reconformação topográfica.	Medida a ser implantada
49	Faixa marginal ao canal	WBS 1219	485967	9117232	Redirecionamento de águas pluviais e canaletas.	Medida a ser implantada
50	Área adjacente a sistema de drenagem	WBS 1219	486118	9117406	Reconformação de topografia e estabilização com enrocamento ou plantio.	Medida a ser implantada
51	Área adjacente a sistema de drenagem	WBS 1219	486777	9117809	Enrocamento, reconformação topográfica e revegetação da área.	Medida a ser implantada
52	Faixa marginal ao canal	WBS 1219	487259	9118253	Sistema de drenagem e reconformação topográfica.	Medida a ser implantada
53	Área adjacente a sistema de drenagem	WBS 1219	487898	9118461	Reconformação topográfica, enrocamento e filtro de rocha.	Medida a ser implantada
54	Faixa marginal ao canal	WBS 1219	487899	9118455	Reconformação topográfica e enrocamento.	Medida a ser implantada

55	Área adjacente a sistema de drenagem	WBS 1219	488172	9118496	Reconformação topográfica e enrocamento.	Medida a ser implantada
56	Área adjacente a sistema de drenagem	WBS 1219	488349	9118542	Reconformação topográfica e enrocamento.	Medida a ser implantada
57	Faixa marginal ao canal	WBS 1219	488515	9118622	Sistema de drenagem e reconformação topográfica.	Medida a ser implantada
58	Faixa marginal ao canal	WBS 1219	488596	9118779	Sistema de drenagem e reconformação topográfica.	Medida a ser implantada
59	Estrada de acesso	WBS 1219	488640	9118913	Redirecionamento de águas pluviais e canaletas.	Medida a ser implantada
60	Faixa marginal ao canal	WBS 1219	488796	9119115	Sistema de drenagem e reconformação topográfica de estrada de acesso.	Medida a ser implantada

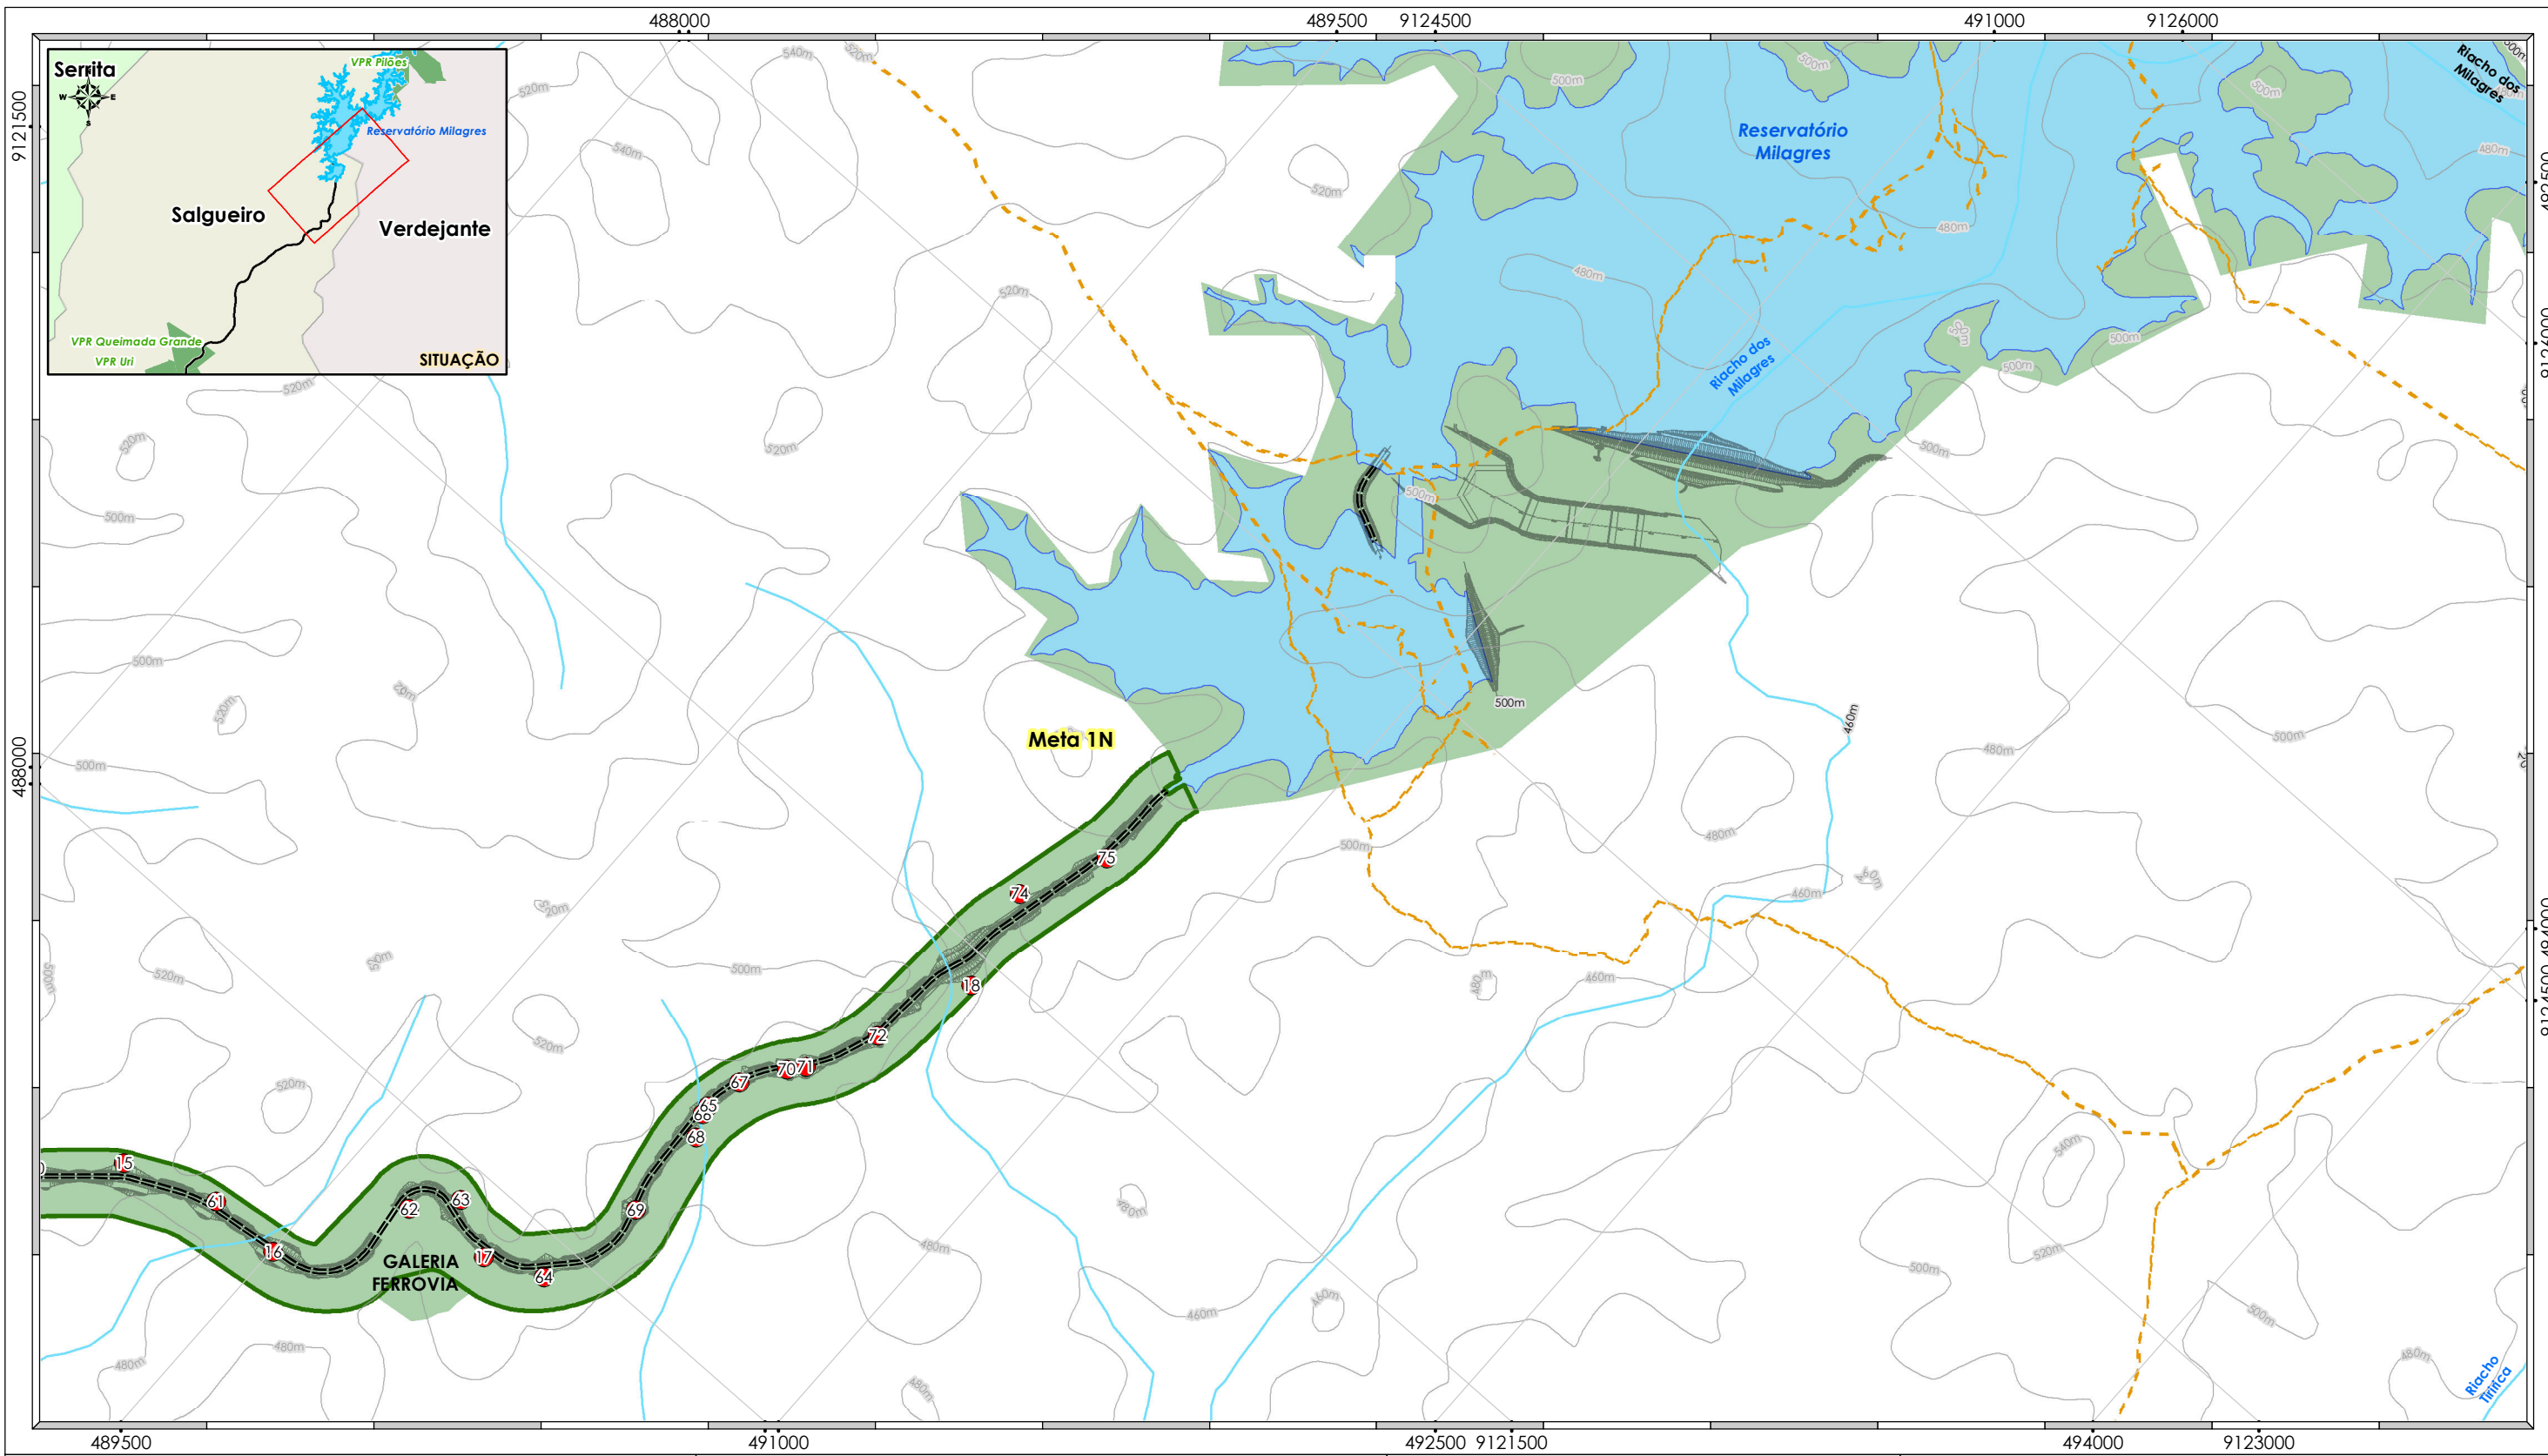
63	Faixa marginal ao canal	WBS 1219	489829	9119897	Sistema de drenagem, reconformação topográfica e redirecionamento de águas pluviais.	Medida a ser implantada
64	Estrada de acesso	WBS 1219	490174	9119887	Sistema de drenagem, reconformação topográfica e redirecionamento de águas pluviais.	Medida a ser implantada
65	Área adjacente a sistema de drenagem	WBS 1219	490206	9120608	Reconformação e estabilização topográfica com enrocamento ou plantio.	Medida a ser implantada
66	Área adjacente a sistema de drenagem	WBS 1219	490209	9120578	Reconformação e estabilização topográfica com enrocamento ou plantio.	Medida a ser implantada
67	Área adjacente a sistema de drenagem	WBS 1219	490229	9120725	Reconformação e estabilização topográfica com enrocamento ou plantio.	Medida a ser implantada
68	Estrada de acesso	WBS 1219	490240	9120511	Sistema de drenagem, reconformação topográfica e redirecionamento de águas pluviais.	Medida a ser implantada

69	Estrada de acesso	WBS 1219	490249	9120225	Sistema de drenagem, reconformação topográfica e redirecionamento de águas pluviais.	Medida a ser implantada
70	Área adjacente a sistema de drenagem e Estrada de acesso	WBS 1219	490311	9120849	Enrocamento de talude e canaletas de escoamento superficial, reconformação e estabilização topográfica.	Medida a ser implantada
71	Faixa marginal ao canal	WBS 1219	490349	9120894	Enrocamento de talude, reconformação topográfica e revegetação da área.	Medida a ser implantada
72	Área adjacente a sistema de drenagem	WBS 1219	490451	9121109	Reconformação topográfica, dissipador de energia e filtro de rocha.	Medida a ser implantada
74	Área adjacente a sistema de drenagem	WBS 1219	490490	9121717	Enrocamento de talude.	Medida a ser implantada
75	Área adjacente a sistema de drenagem	WBS 1219	490616	9121973	Enrocamento de talude, reconformação topográfica e revegetação da área.	Medida a ser implantada

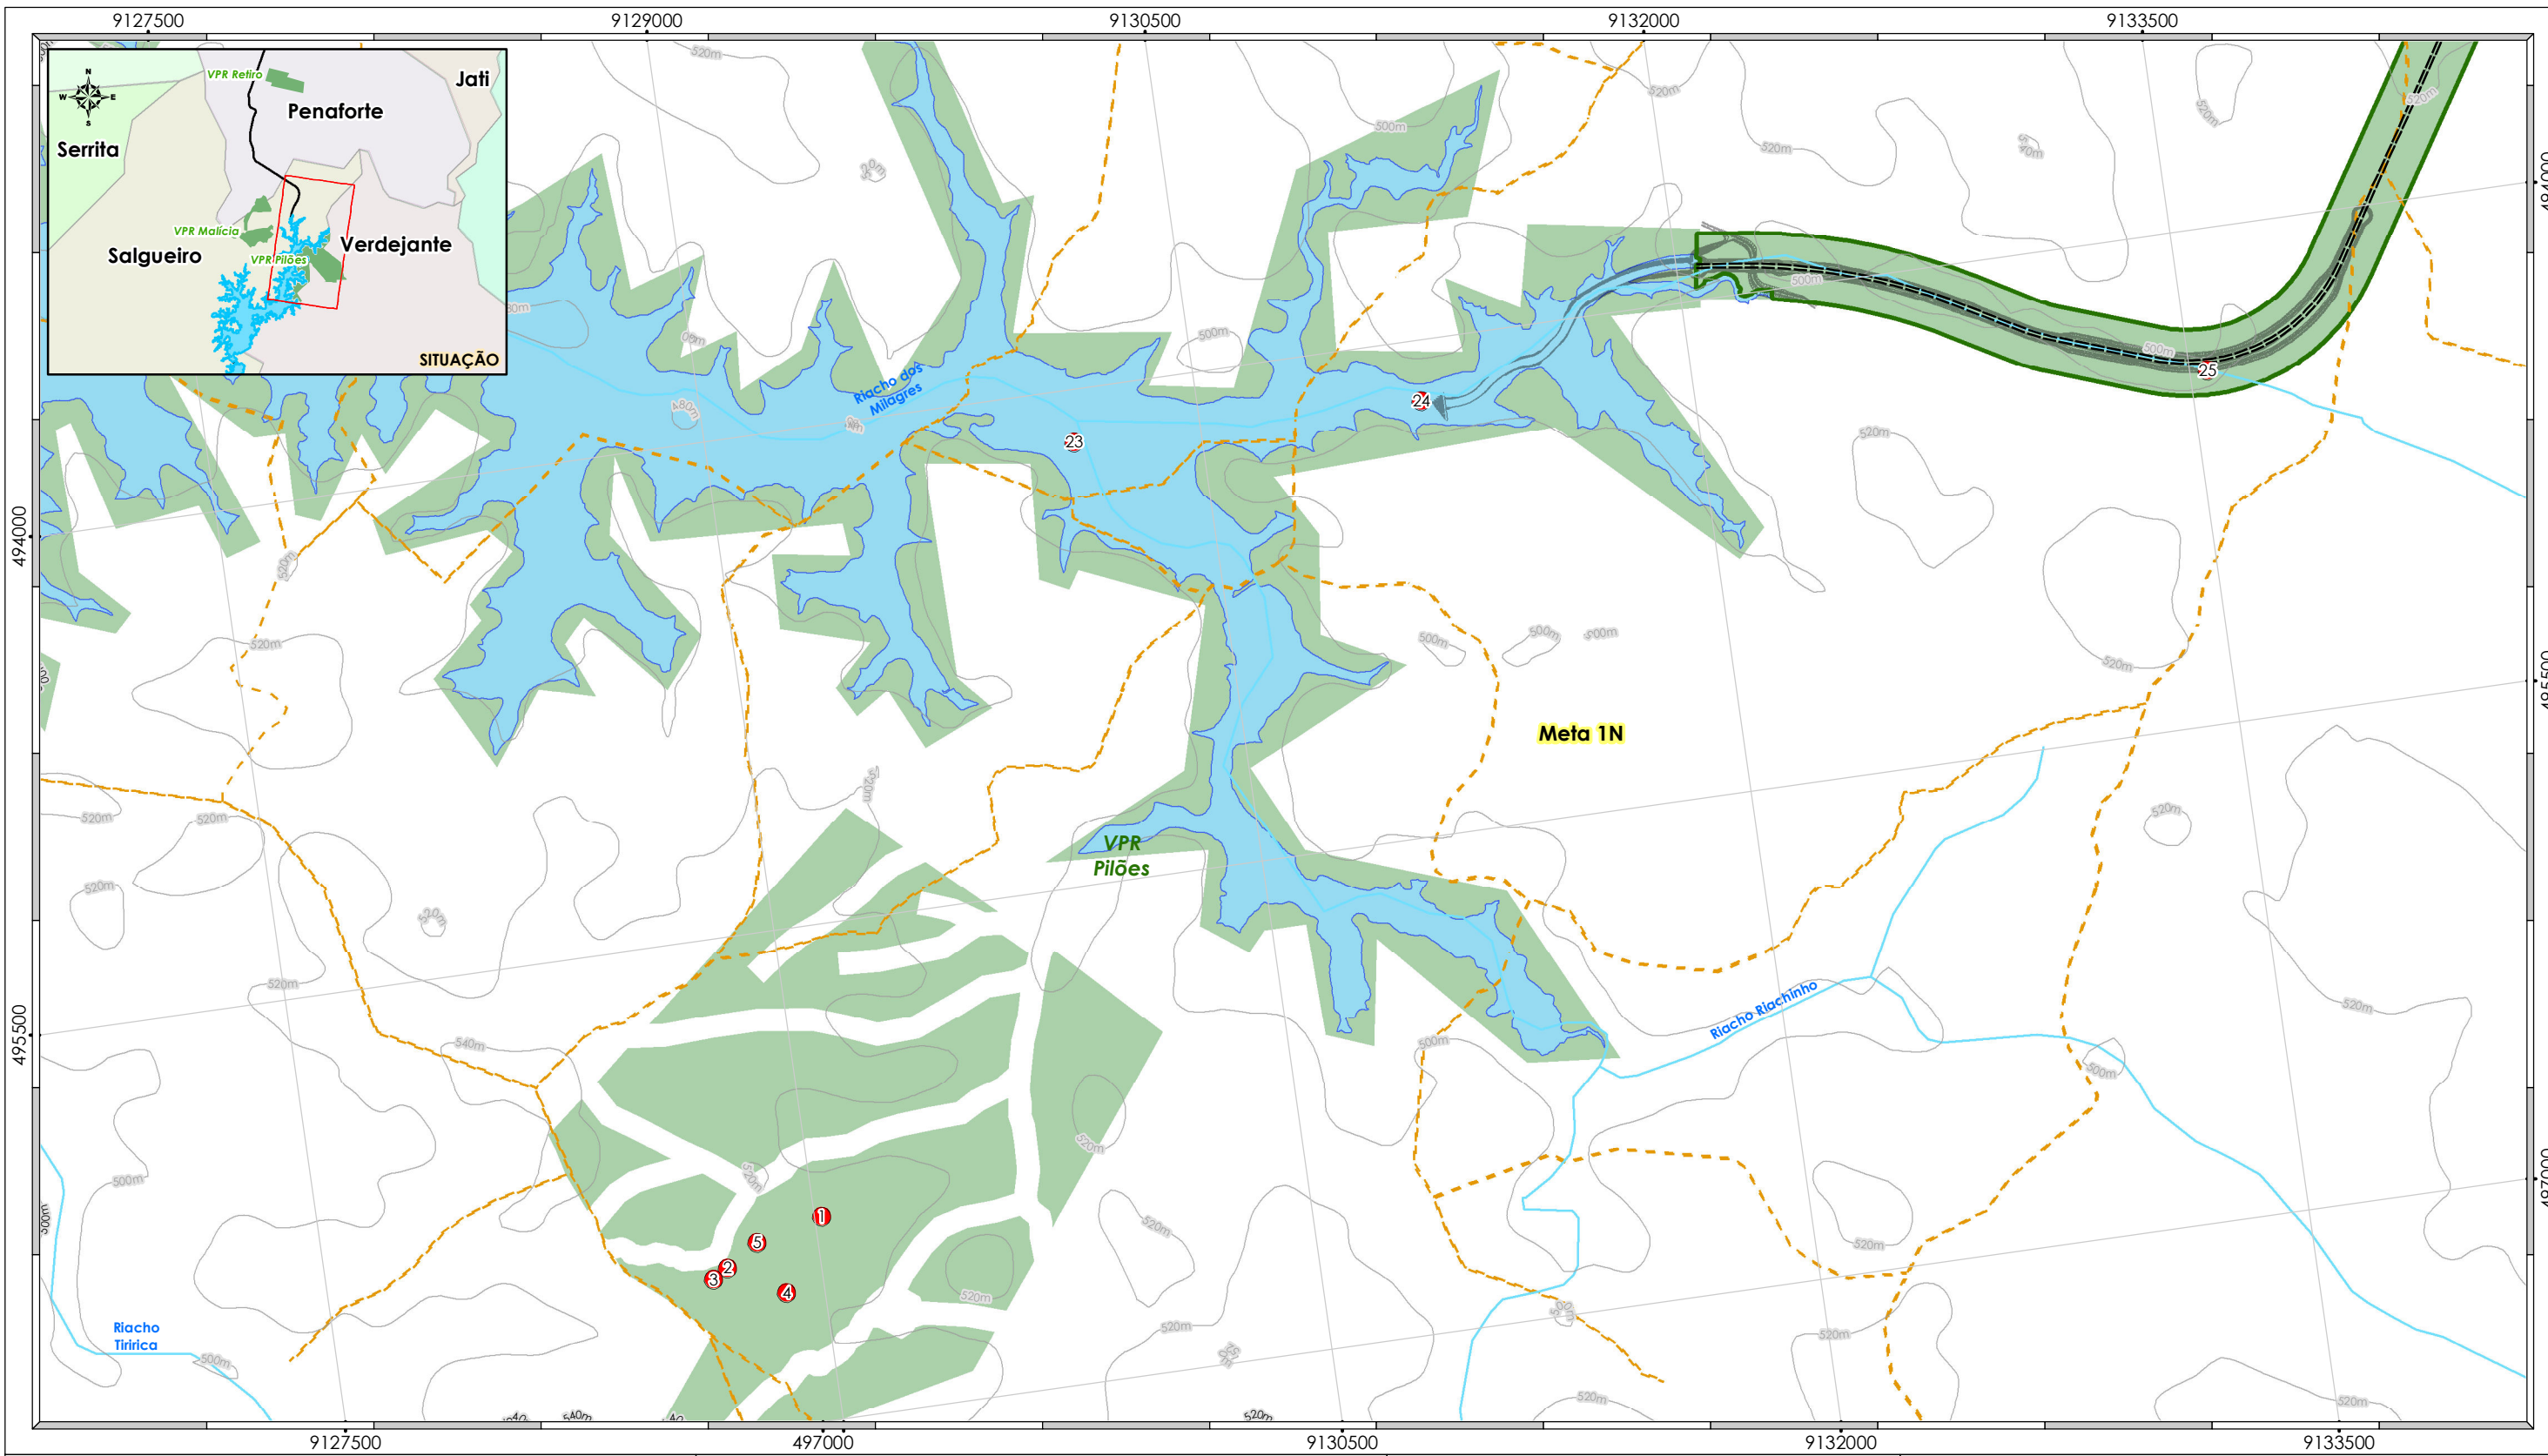
ITEM	IDENTIFICAÇÃO / ESTRUTURA	LOCALIZAÇÃO	COORDENADAS		MEDIDAS DE CONTROLE PREVISTAS	OBSERVAÇÕES
			E	N		
23	Estrada de acesso	WBS 1110	494158	9130114	Instalação de manilhas e reconformação da via.	Medida Implantada necessitando adequações
24	Estrada de acesso	WBS 1110	494183	9131176	Filtro de rocha, reconformação da via.	Medida Implantada necessitando adequações
25	Estrada de acesso	WBS 1221	494429	9133555	Reconformação, redirecionamento de águas pluviais e canaletas de escoamento superficial.	Medida Implantada
1	Via de circulação	VPR Pilões	496381	9129022	Sistema de drenagem lateral e canaleta trapezoidal.	Medida a ser implantada
2	Via de circulação	VPR Pilões	496496	9128716	Sistema de drenagem lateral e canaleta trapezoidal.	Medida a ser implantada
3	Via de circulação	VPR Pilões	496524	9128670	Sistema de drenagem lateral e canaleta trapezoidal.	Medida a ser implantada
4	Via de circulação	VPR Pilões	496595	9128884	Sistema de drenagem lateral e canaleta trapezoidal.	Medida a ser implantada

5	Via de circulação	VPR Pilões	496432	9128817	Sistema de drenagem lateral e canaleta trapezoidal.	Medida a ser implantada

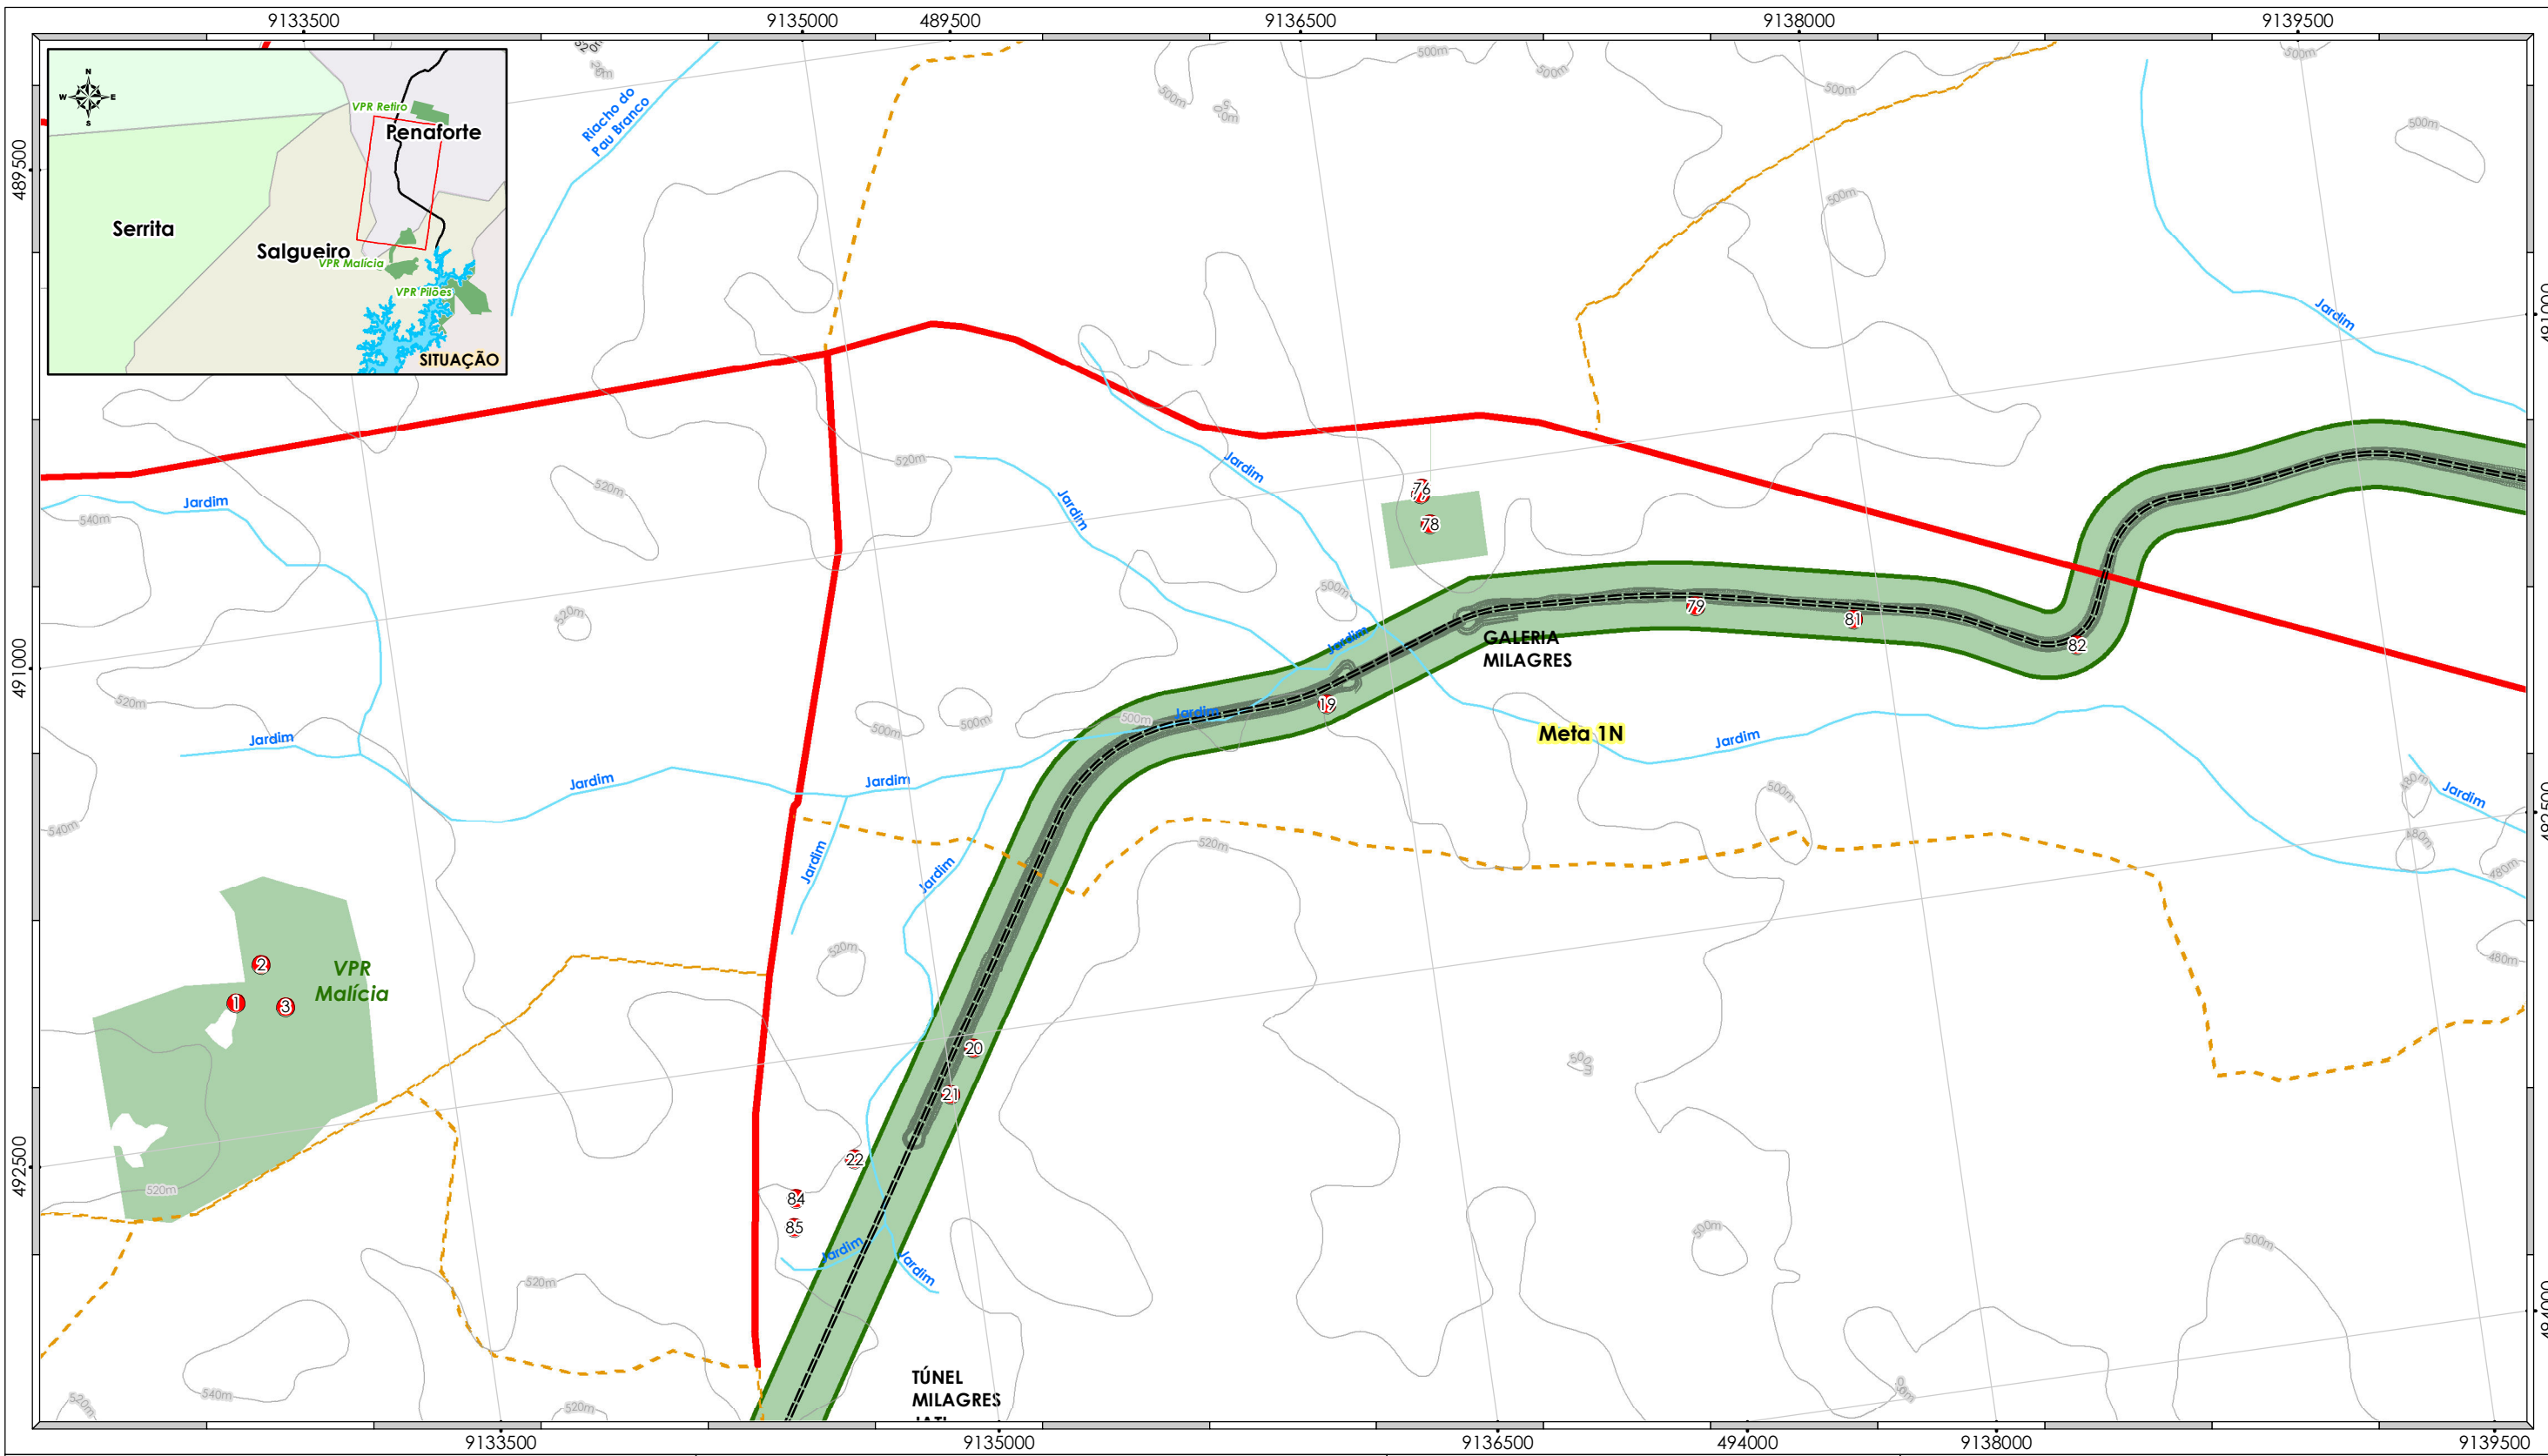
78	Canteiro de obras	WBS 1221	491162	9136682	Reconformação, redirecionamento de águas pluviais e canaletas de escoamento superficial.	Medida a ser implantada
79	Estrada de acesso	WBS 1222	491522	9137447	Reconformação e Canaletas de escoamento superficial.	Medida a ser implantada
81	Faixa marginal ao canal	WBS 1221	491630	9137915	Sistema de drenagem.	Medida a ser implantada
82	Área suscetível em faixa marginal ao canal	WBS 1221	491803	9138577	Sistema de drenagem.	Medida a ser implantada
84	Estrada de acesso	WBS 1221	492920	9134485	Reconformação, redirecionamento de águas pluviais e canaletas.	Medida a ser implantada
85	Processo erosivo em estrada de serviço	WBS 1221	493007	9134468	Não implantada.	Medida a ser implantada
1	Via de circulação	VPR Malícia	492091	9132883	Reconformação e estabilização de via e implantação de sistema de drenagem.	Medida a ser implantada
2	Via de circulação	VPR Malícia	491987	9132976	Reconformação e estabilização de via e implantação de sistema de drenagem.	Medida a ser implantada

3	Via de circulação	VPR Malícia	492124	9133031	Reconformação e estabilização de via e implantação de sistema de drenagem.	Medida Implantada necessitando adequações

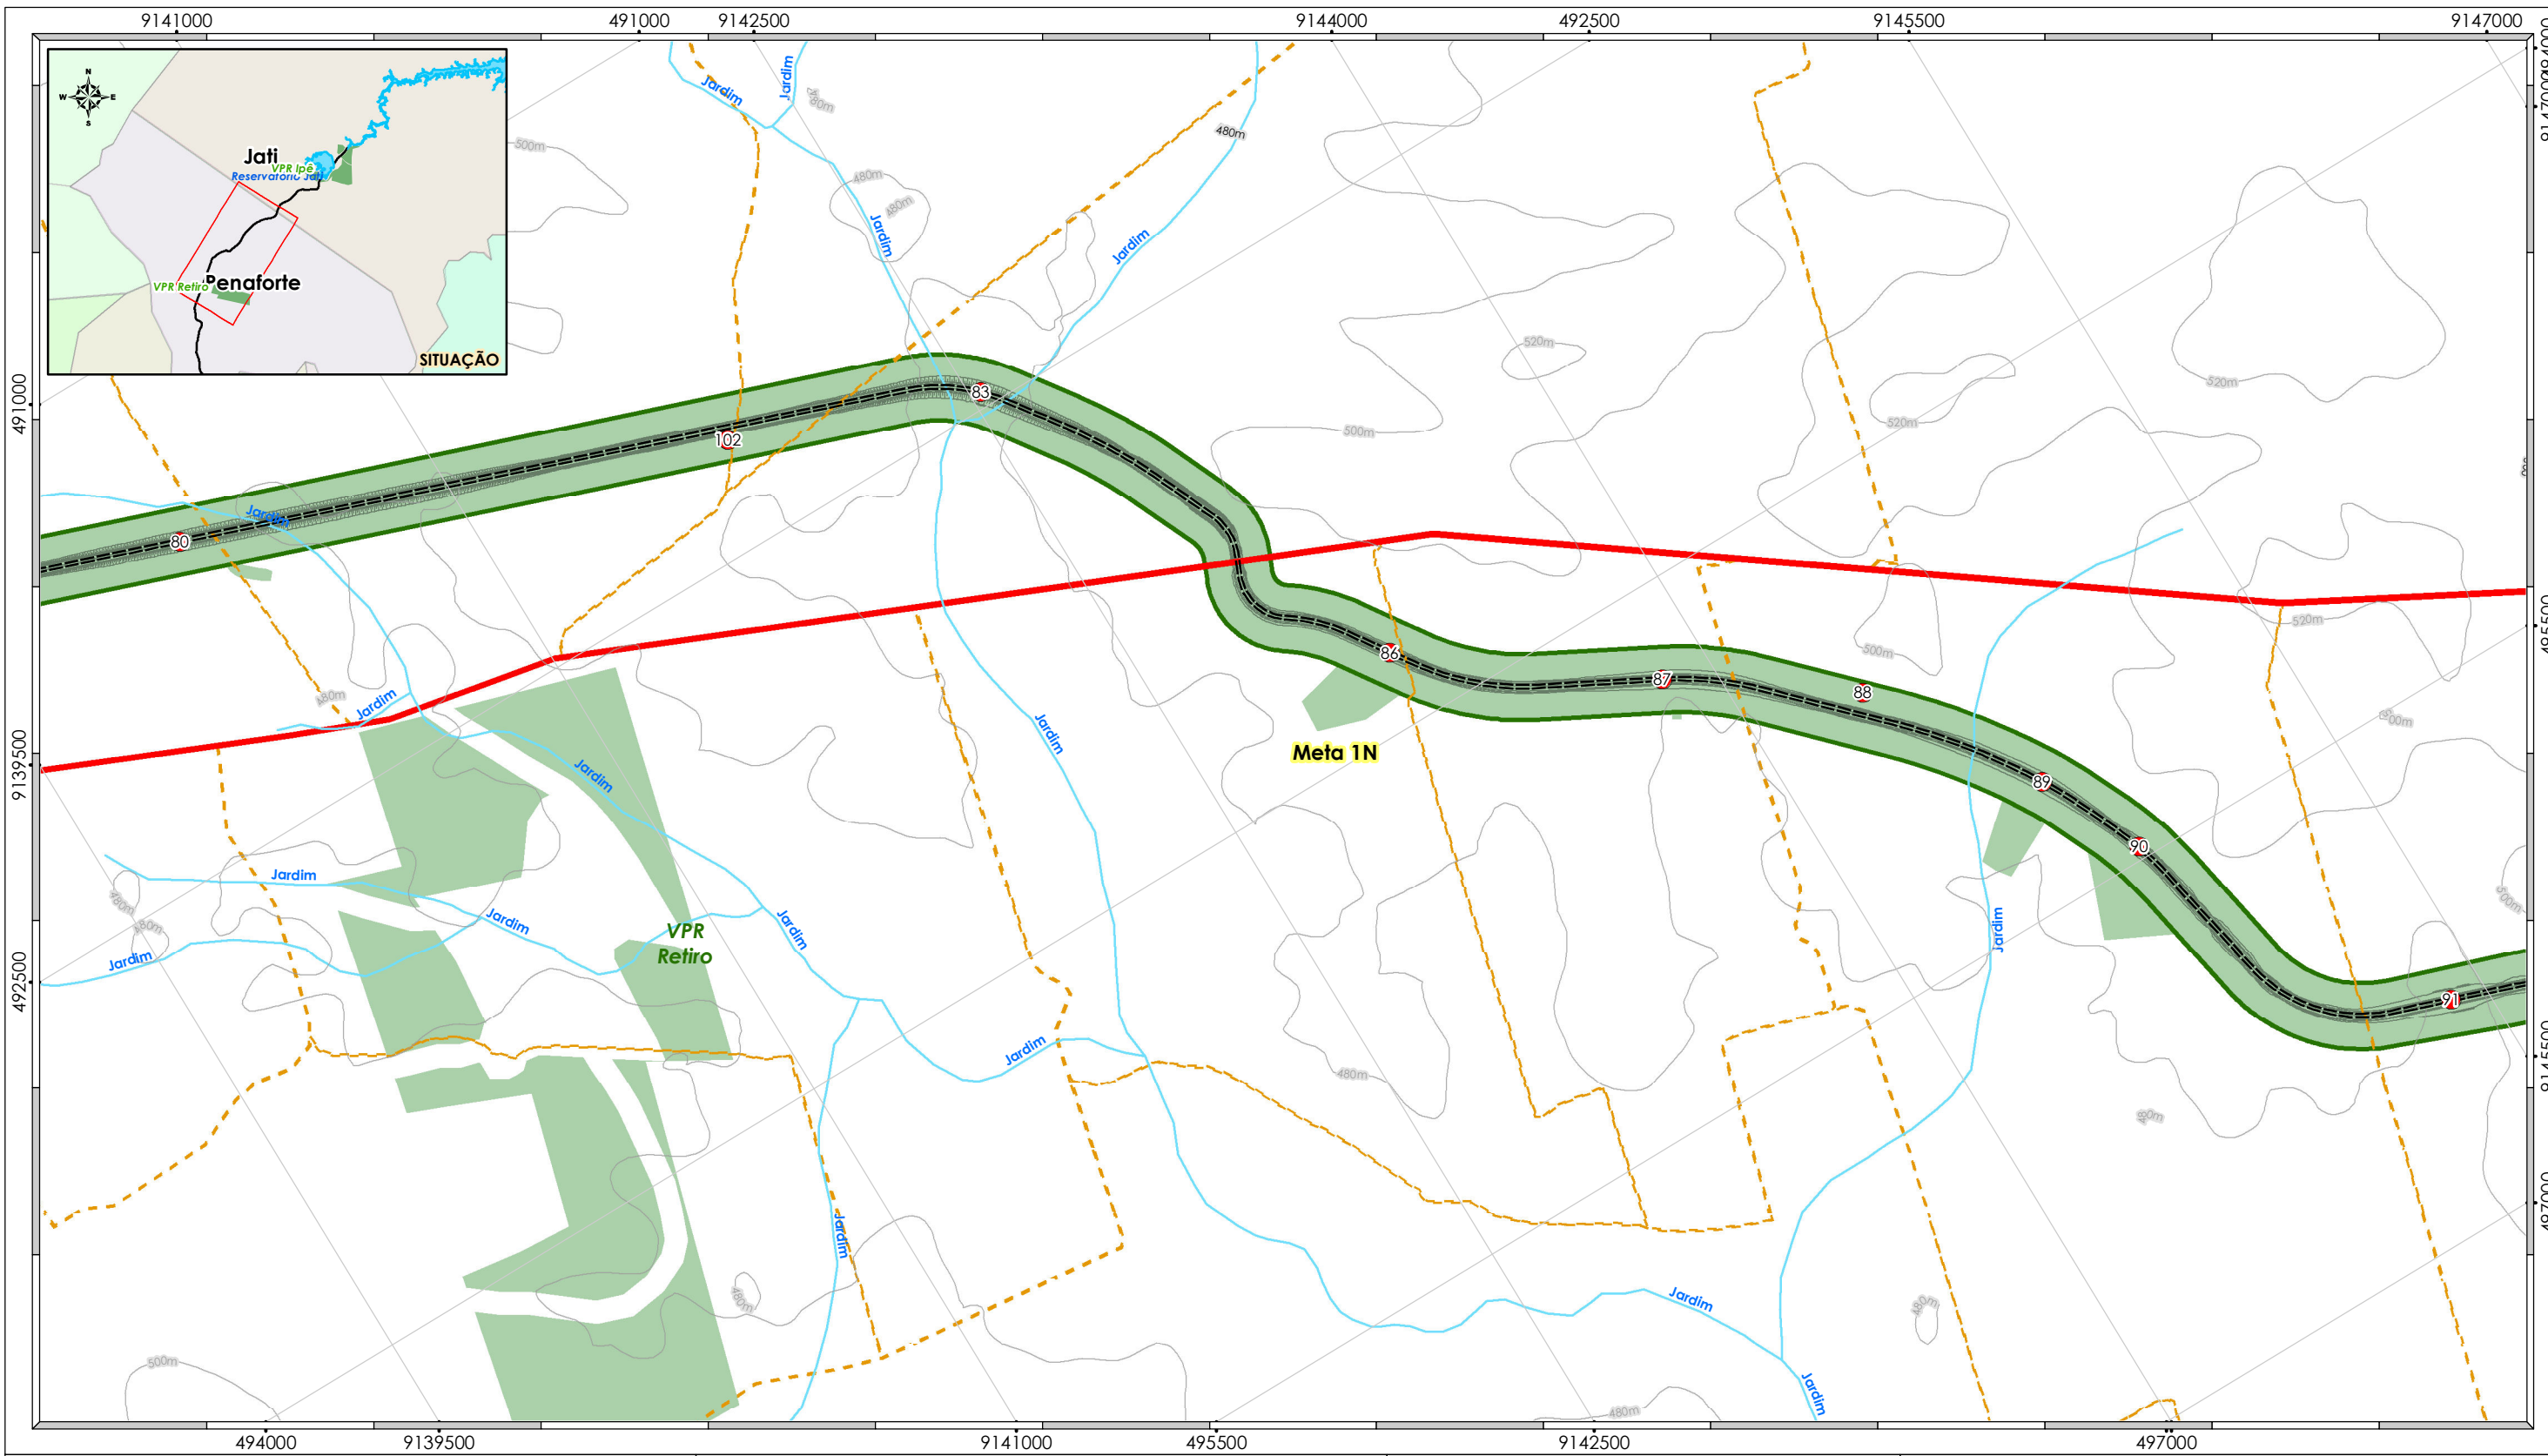
ITEM	IDENTIFICAÇÃO / ESTRUTURA	LOCALIZAÇÃO	COORDENADAS		MEDIDAS DE CONTROLE PREVISTAS	OBSERVAÇÕES
			E	N		
80	Área adjacente a sistema de drenagem	WBS 1223	491578	9140217	Canal de restituição, enrocamento, redirecionamento de águas pluviais em Estrada de acesso.	Medida a ser implantada
83	Área adjacente a sistema de drenagem	WBS 1223	492453	9142533	Reconformação topográfica e revegetação e canal de restituição.	Medida a ser implantada
86	Área adjacente a sistema de drenagem	WBS 1224	493776	9143184	Reconformação topográfica e revegetação e canal de restituição.	Medida a ser implantada
87	Área adjacente a sistema de drenagem	WBS 1224	494274	9143849	Reconformação topográfica e revegetação e canal de restituição.	Medida a ser implantada
88	Faixa marginal ao canal	WBS 1224	494626	9144350	Reconformação topográfica e estabilização.	Medida a ser implantada
89	Área adjacente a sistema de drenagem	WBS 1224	495141	9144674	Reconformação topográfica e revegetação e canal de restituição.	Medida a ser implantada

90	Faixa marginal ao canal	WBS 1224	495462	9144824	Sistema de drenagem, reconformação topográfica e revegetação.	Medida a ser implantada
91	Faixa marginal ao canal	WBS 1224	496353	9145393	Não implantado	Medida a ser implantada
102	Estrada de acesso	WBS 1223	492177	9141801	Reconformação e Canaletas de escoamento superficial.	Medida a ser implantada
