Desenho nº: **1711-MAP-2090-95-27-062**

**MINISTÉRIO DA INTEGRAÇÃO NACIONAL**  
**PROJETO DE INTEGRAÇÃO DO RIO SÃO FRANCISCO**  
**COM BACIAS HIDROGRÁFICAS DO**  
**NORDESTE SETENTRIONAL**

**PROGRAMA 27 - PROGRAMA DE MONITORAMENTO**  
**DOS PROCESSOS EROSIVOS**

**Mapa dos Pontos de Instabilidade Devido**  
**a Processos Construtivos**

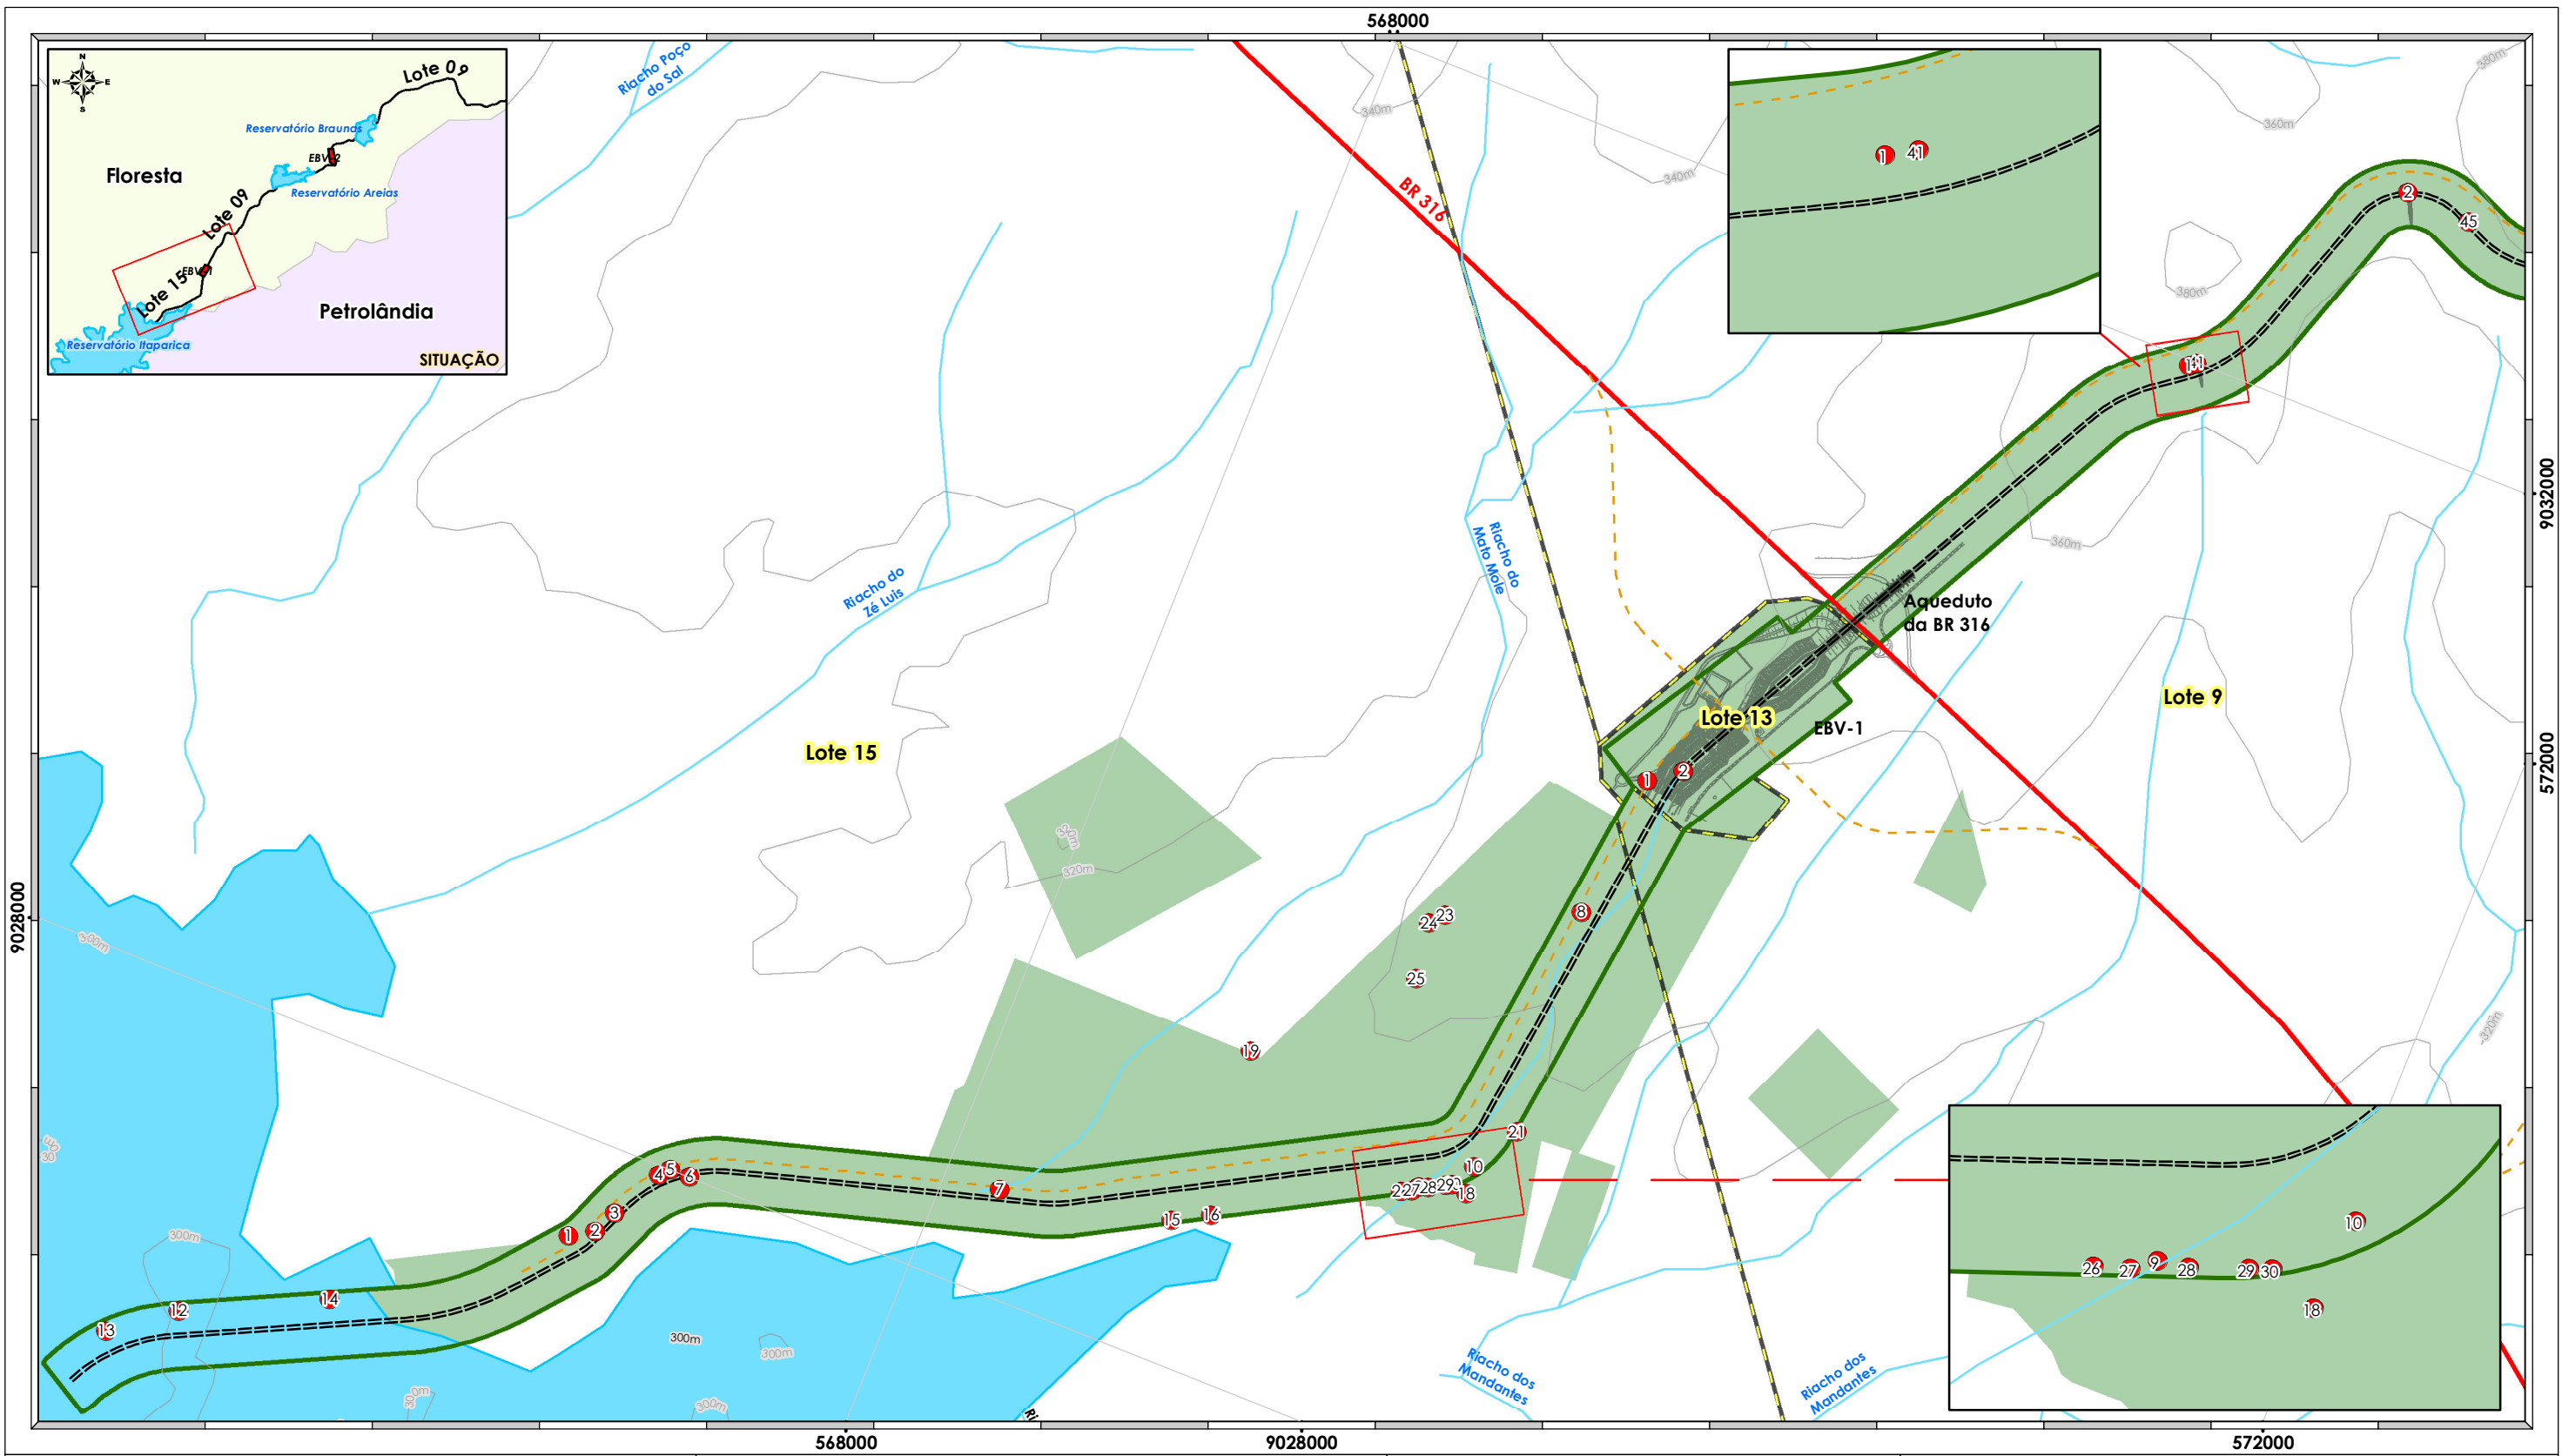
Folha nº: **01/21**

ITEM	IDENTIFICAÇÃO / ESTRUTURA	LOCALIZAÇÃO	COORDENADAS		MEDIDAS DE CONTROLE PREVISTAS	OBSERVAÇÕES
			E	N		
1	Via de acesso	WBS 2204	567008	9027701	Reconformação e implantação de canaleta	Medida implantada
2	Sistema de drenagem	WBS 2204	567078	9027745	Sistema de drenagem concluído	Medida implantada
3	Sistema de drenagem	WBS 2204	567112	9027817	Sistema de drenagem concluído	Medida implantada
4	Talude	WBS 2204	567194	9027975	Enrocamento concluído	Medida implantada
5	Sistema de drenagem	WBS 2204	567220	9028003	Sistema de drenagem concluído	Medida implantada
6	Talude	WBS 2204	567282	9028005	Enrocamento concluído	Medida implantada
7	Sistema de drenagem	WBS 2204	568173	9028317	Sistema de drenagem concluído	Medida implantada
8	Sistema de drenagem	WBS 2204	569502	9029757	Sistema de drenagem concluído	Medida implantada
9	Faixa marginal ao canal	WBS 2204	569353	9028797	Reconformação e implantação de canaleta	Medida a ser implantada

10	Faixa marginal ao canal	WBS 2204	569486	9028916	Sistema de drenagem concluído	Medida implantada
12	Talude	WBS 2204	565991	9027050	Enrocamento concluído	Medida implantada
13	Talude	WBS 2204	565809	9026912	Enrocamento concluído	Medida implantada
14	Talude	WBS 2204	566404	9027252	Enrocamento concluído	Medida implantada
15	Faixa marginal ao canal	WBS 2204	568692	9028424	Reconformação e enrocamento	Medida a ser implantada
16	Faixa marginal ao canal	WBS 2204	568797	9028483	Reconformação e enrocamento	Medida a ser implantada
18	Faixa marginal ao canal	WBS 2204	569493	9028831	Reconformação e enrocamento	Medida a ser implantada
19	Erosão no interior do bota fora	BF-04-CL	568724	9028991	Construção de bacia de sedimentação	Medida implantada
21	Sistema de drenagem	WBS 2204	569567	9029063	Sistema de drenagem	Medida implantada
23	Erosão no interior do bota-fora	BF-04-CL	569120	9029594	Reconformação e direcionamento fluxo hídrico	Medida implantada

24	Erosão no interior do bota-fora	BF-04-CL	569084	9029554	Reconformação e direcionamento fluxo hídrico	Medida implantada
25	Erosão no interior do bota-fora	BF-04-CL	569109	9029382	Reconformação e direcionamento fluxo hídrico	Medida implantada
26	Faixa marginal ao canal	WBS 2204	569307	9028764	Reconformação e implantação de canaleta	Medida a ser implantada
27	Faixa marginal ao canal	WBS 2204	569336	9028779	Reconformação e implantação de canaleta	Medida a ser implantada
28	Faixa marginal ao canal	WBS 2204	569380	9028806	Reconformação e implantação de canaleta	Medida a ser implantada
29	Faixa marginal ao canal	WBS 2204	569426	9028832	Reconformação e implantação de canaleta	Medida a ser implantada
30	Via de acesso	WBS 2204	569444	9028842	Sistema de drenagem concluído	Medida implantada
1	Sistema de drenagens - Bueiro	WBS 2205	570601	9031983	Enrocamento de talude dissipador de energia.	Medida a ser implantada

2	Sistema de drenagens - Bueiro	WBS 2205	571024	9032719	Enrocamento de talude dissipador de energia.	Medida a ser implantada
41	Acessos	WBS 2205	570621	9031999	Implantação de Canaleta trapezoidal.	Medida a ser implantada
45	Acessos	WBS 2205	571229	9032704	Implantação de canaleta de drenagem pluvial.	Medida a ser implantada
1	Acessos	WBS 2610	569539	9030202	Implantação de canaleta de drenagem pluvial.	Medida Implantada
2	Talude	WBS 2610	569631	9030269	Drenagem de cintura.	Medida Implantada

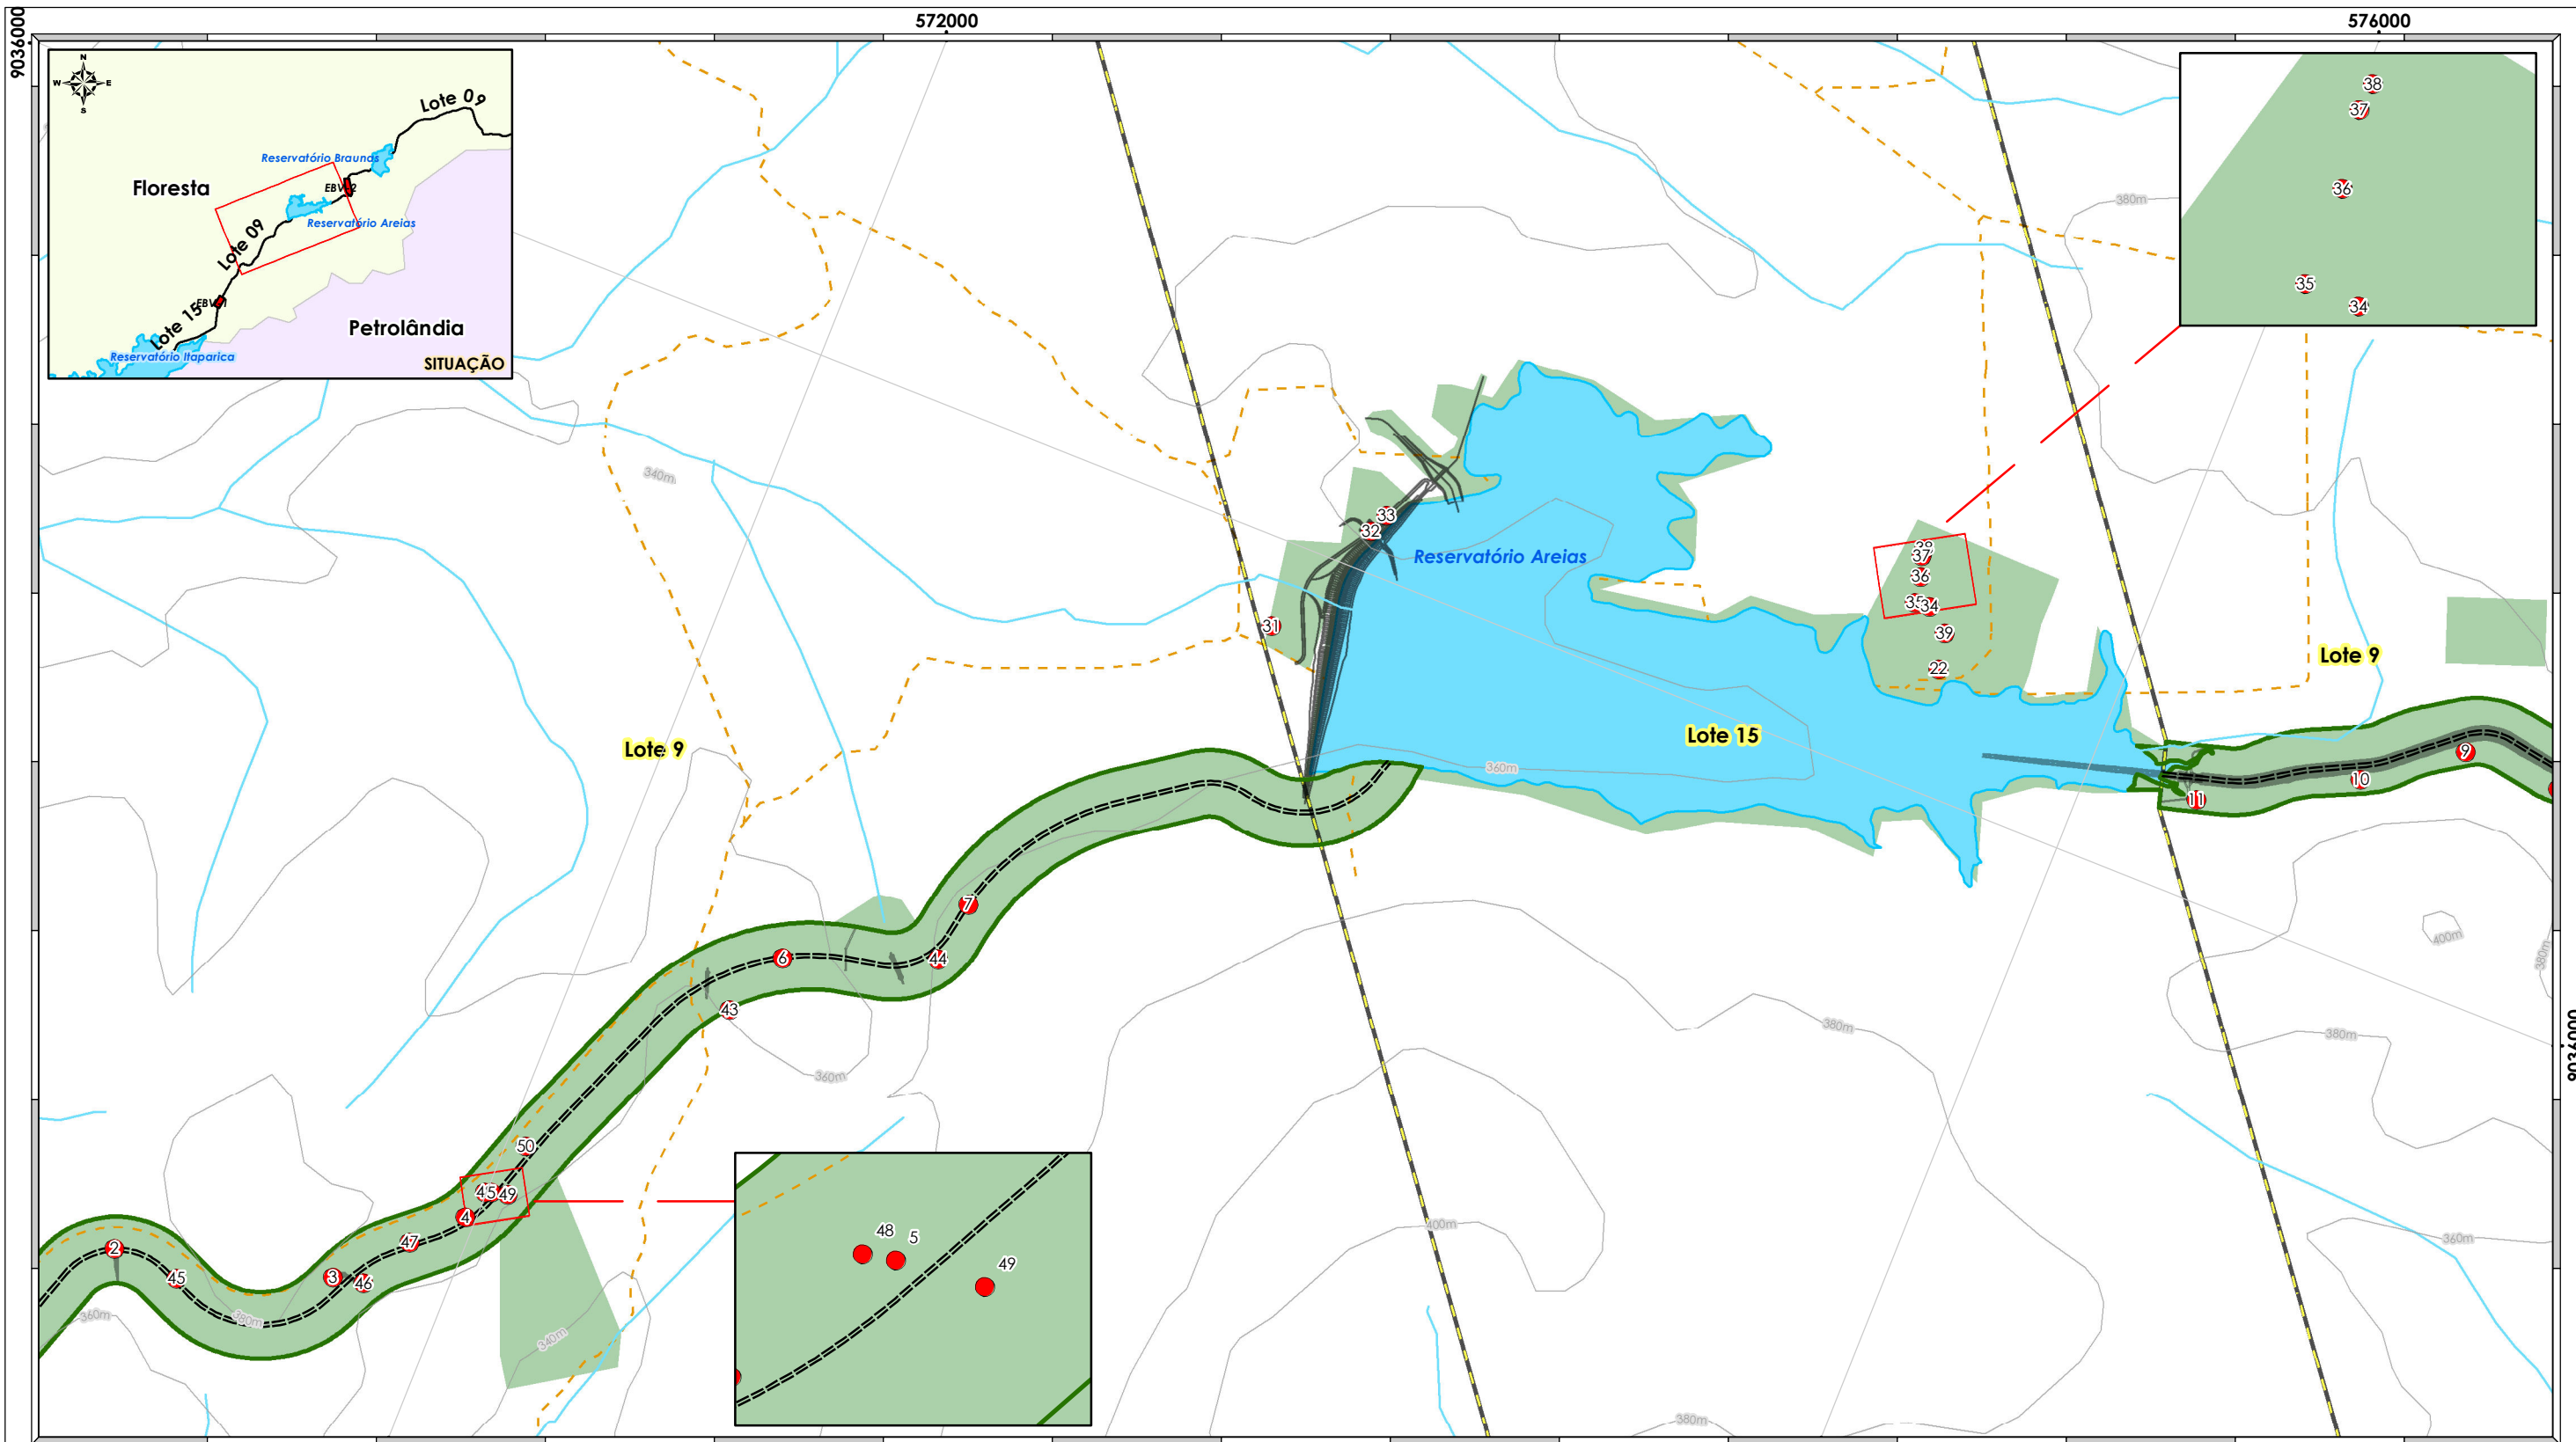
Data: **16/10/2013** Localização: **Eixo Leste - Trecho V - Lotes 9 e 15**  
 Folha nº: **02/21** Revisão nº.: **00** Escala: **1:20.000**

ITEM	IDENTIFICAÇÃO / ESTRUTURA	LOCALIZAÇÃO	COORDENADAS		MEDIDAS DE CONTROLE PREVISTAS	OBSERVAÇÕES
			E	N		
22	Erosão no interior do bota-fora	JS-02-BA	575471	9036369	Reconformação direcionamento de fluxo hídrico	Medida a ser implantada
31	Erosão no interior do bota-fora	BF-01-BA	573561	9035747	Reconformação topográfica	Em implantação
32	Margem da tomada d'água	WBS 2154	573732	9036121	Reconformação e enrocamento	Medida implantada
33	Via de acesso	WBS 2154	573758	9036183	Implantação de canaleta para direcionamento do fluxo hídrico	Medida implantada
34	Erosão no interior da jazida	JS-02-BA	575376	9036534	Reconformação e direcionamento de fluxo hídrico	Medida a ser implantada
35	Erosão no interior da jazida	JS-02-BA	575331	9036528	Reconformação e direcionamento de fluxo hídrico	Medida a ser implantada
36	Erosão no interior da jazida	JS-03-BA	575318	9036607	Reconformação e direcionamento de fluxo hídrico	Medida a ser implantada

37	Erosão no interior da jazida	JS-03-BA	575298	9036667	Reconformação e direcionamento de fluxo hídrico	Medida a ser implantada
38	Erosão no interior da jazida	JS-03-BA	575297	9036690	Reconformação e direcionamento de fluxo hídrico	Medida a ser implantada
39	Erosão no interior da jazida	JS-02-BA	575448	9036476	Reconformação e direcionamento de fluxo hídrico	Medida a ser implantada
2	Sistema de drenagens - Bueiro	WBS 2205	571024	9032719	Enrocamento de talude dissipador de energia.	Medida a ser implantada
3	Sistema de drenagens - Bueiro	WBS 2205	571667	9032881	Enrocamento de talude dissipador de energia.	Medida a ser implantada
4	Acessos	WBS 2205	571969	9033197	Implantação de canaleta lateral a via de acesso.	Medida a ser implantada
5	Acessos	WBS 2205	572013	9033295	Enrocamento de talude.	Medida a ser implantada
6	Sistema de drenagens - Bueiro	WBS 2205	572566	9034274	Implantação de drenagem lateral em via de acesso.	Medida a ser implantada

7	Sistema de drenagens - Bueiro	WBS 2205	573024	9034631	Reconformação topográfica.	Medida a ser implantada
9	Acessos	WBS 2206	577035	9036726	Implantação de canaleta trapezoidal.	Medida a ser implantada
10	Acessos	WBS 2206	576772	9036530	Revestimento de drenagem lateral ao canal.	Medida a ser implantada
11	Acessos	WBS 2206	576337	9036292	Implantação de sistema de drenagem lateral em via de acesso.	Medida a ser implantada
43	Acessos	WBS 2205	572476	9034070	Implantação de canaleta de drenagem pluvial.	Medida a ser implantada
44	Acessos	WBS 2205	573000	9034444	Implantação de canaleta de drenagem pluvial.	Medida a ser implantada
45	Acessos	WBS 2205	571229	9032704	Implantação de canaleta de drenagem pluvial.	Medida a ser implantada
46	Faixa marginal ao canal	WBS 2205	571757	9032899	Reconformação do terreno, enrocamento de talude e implantação de canaleta de drenagem pluvial.	Medida a ser implantada
47	Talude marginal ao canal	WBS 2205	571841	9033065	Enrocamento do talude.	Medida a ser implantada

48	Sistema de drenagens - Bueiro	WBS 2205	571996	9033289	Reconformação do terreno, enrocamento de talude e dissipador de energia.	Medida a ser implantada
49	Faixa marginal ao canal	WBS 2205	572061	9033307	Reconformação do terreno, enrocamento de talude.	Medida implantada
50	Faixa marginal ao canal	WBS 2205	572057	9033462	Implantação de canaleta de drenagem pluvial.	Medida a ser implantada

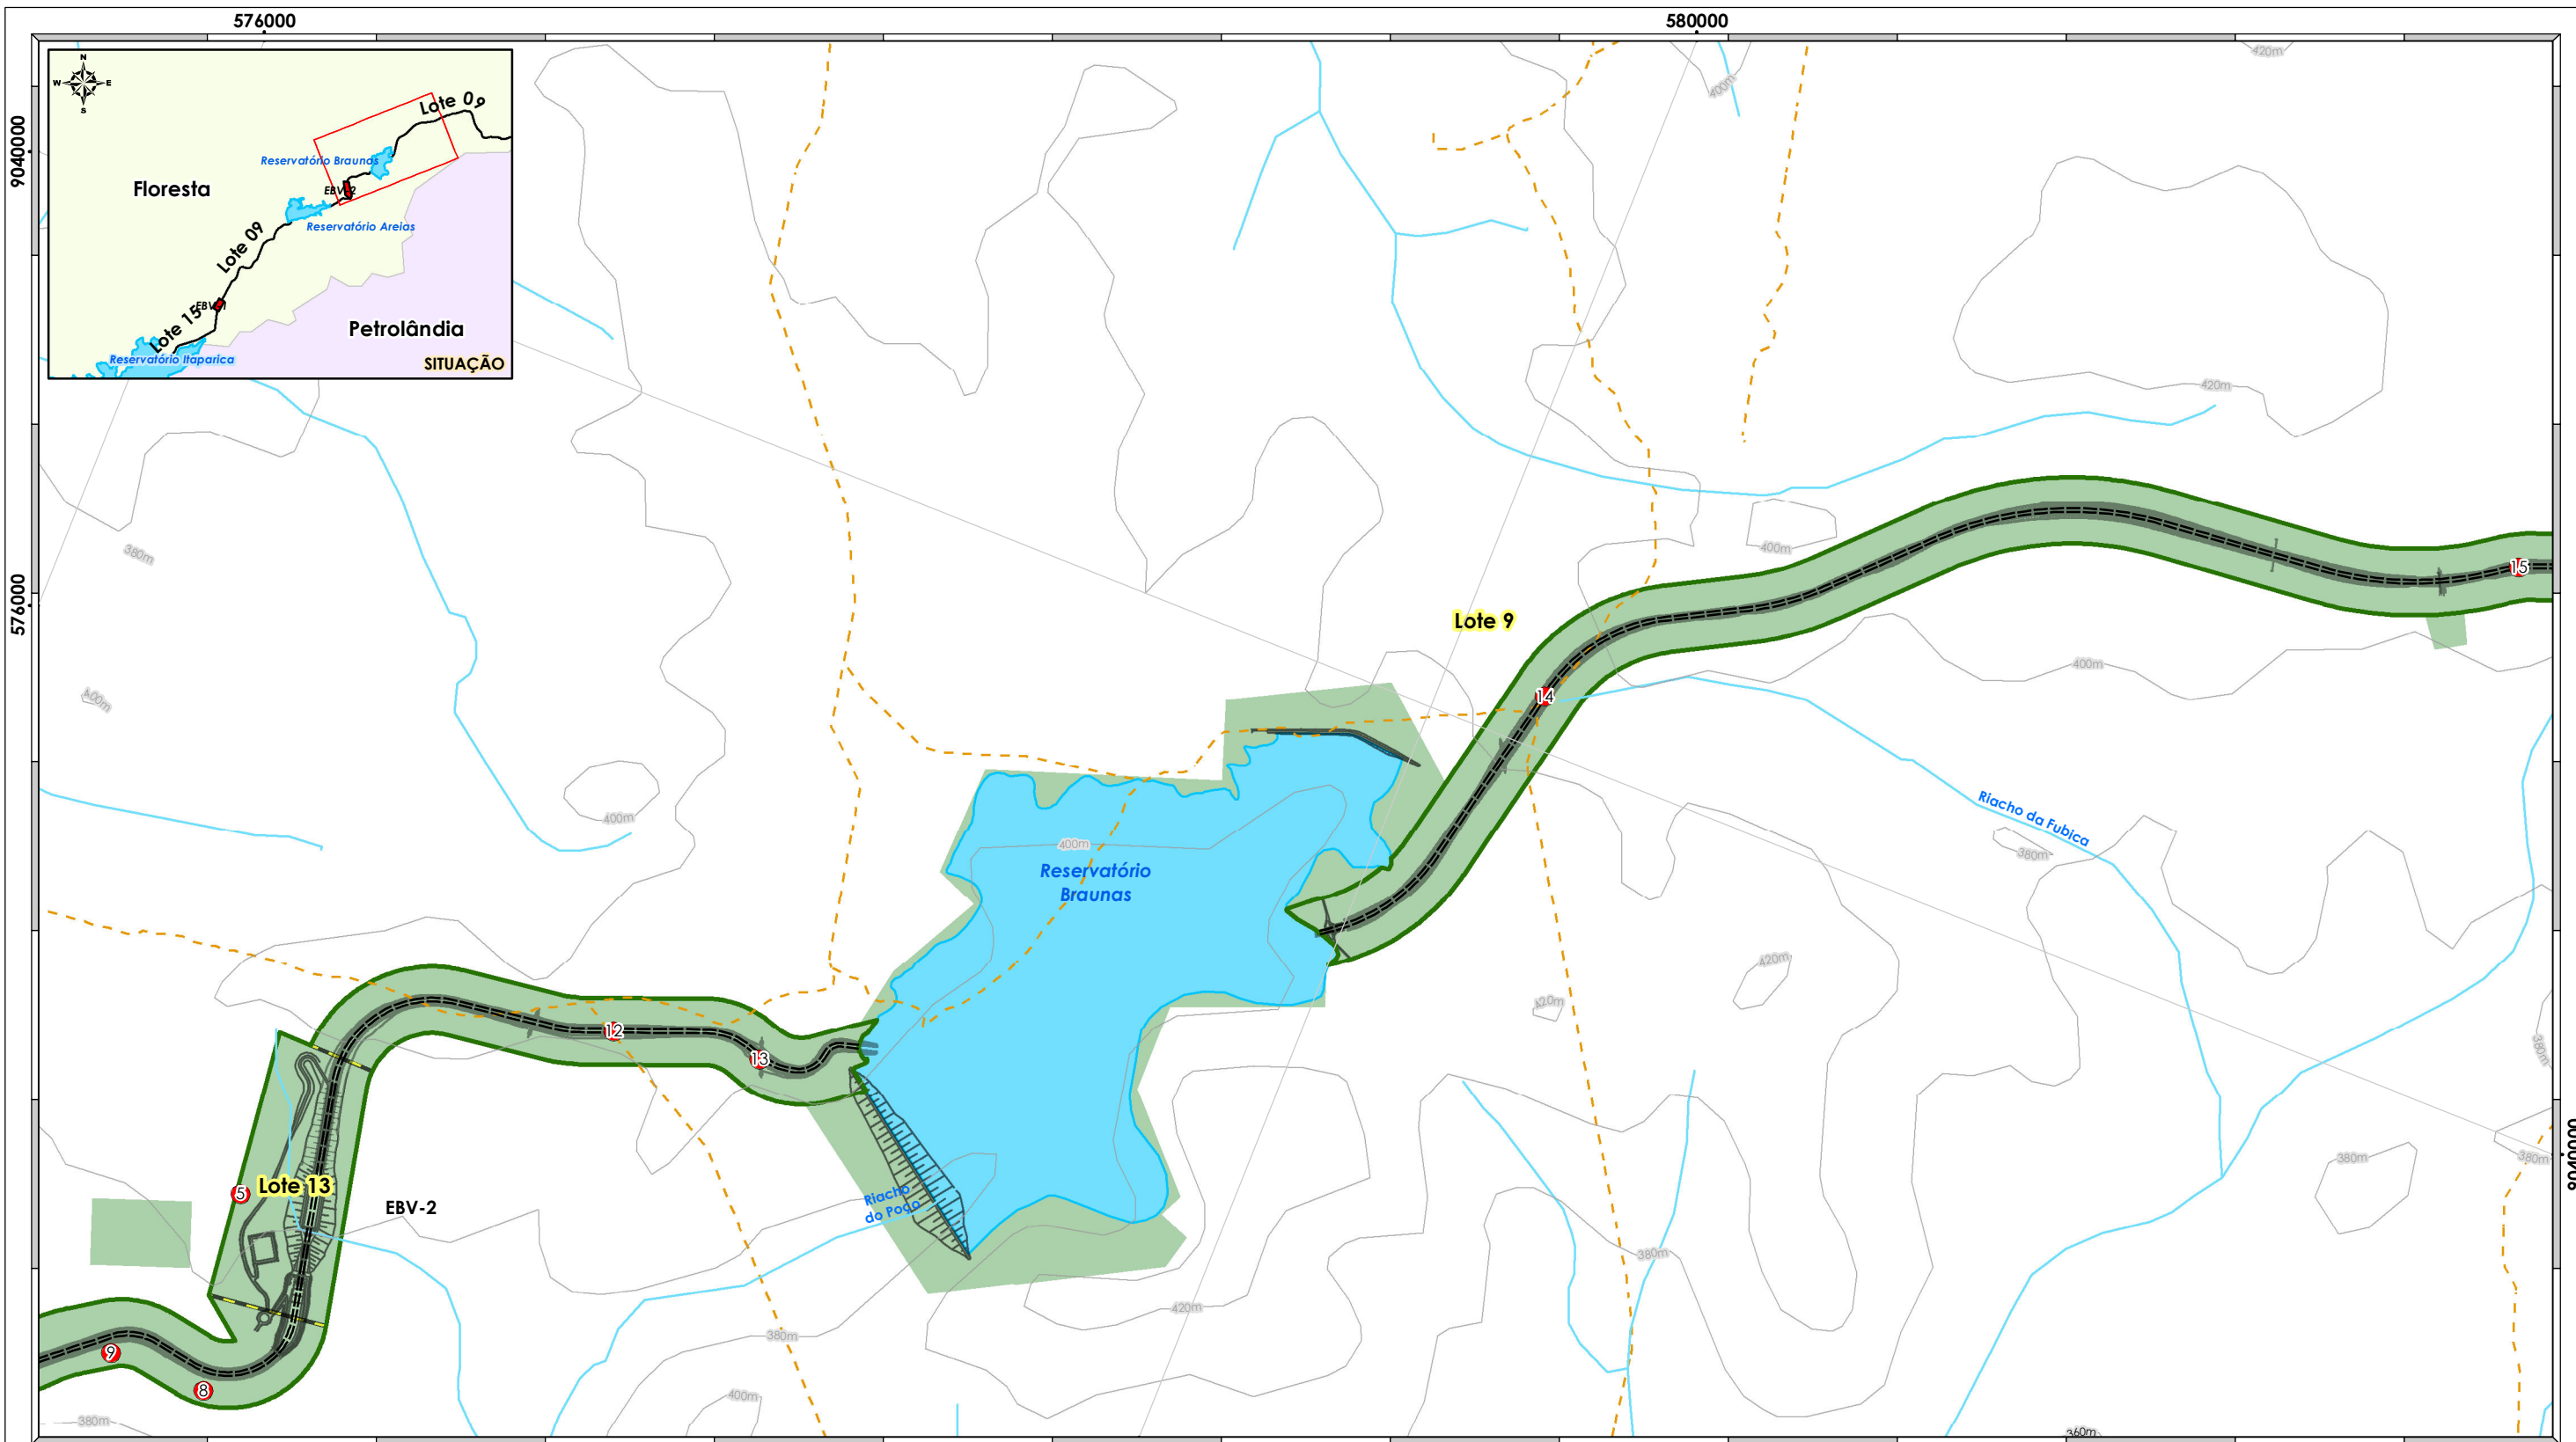
Folha nº: **03/21**

ITEM	IDENTIFICAÇÃO / ESTRUTURA	LOCALIZAÇÃO	COORDENADAS		MEDIDAS DE CONTROLE PREVISTAS	OBSERVAÇÕES
			E	N		
8	Acessos	WBS 2206	577336	9036724	Reconformação topográfica e implantação de canaleta de drenagem pluvial.	Medida a ser implantada
9	Acessos	WBS 2206	577035	9036726	Implantação de canaleta trapezoidal.	Medida a ser implantada
12	Acessos	WBS 2207	578079	9038185	Implantação de sistema de drenagem lateral em via de acesso.	Medida a ser implantada
13	Acessos	WBS 2207	578519	9038269	Implantação de sistema de drenagem lateral em via de acesso.	Medida a ser implantada
14	Acessos	WBS 2208	580306	9040158	Implantação de sistema de drenagem lateral em via de acesso.	Medida a ser implantada
15	Acessos	WBS 2208	582882	9041603	Reconformação topográfica e implantação de drenagem lateral em via de acesso.	Medida a ser implantada
5	Acessos	WBS 2620	577220	9037315	Implantação de canaleta de drenagem pluvial.	Medida a ser implantada

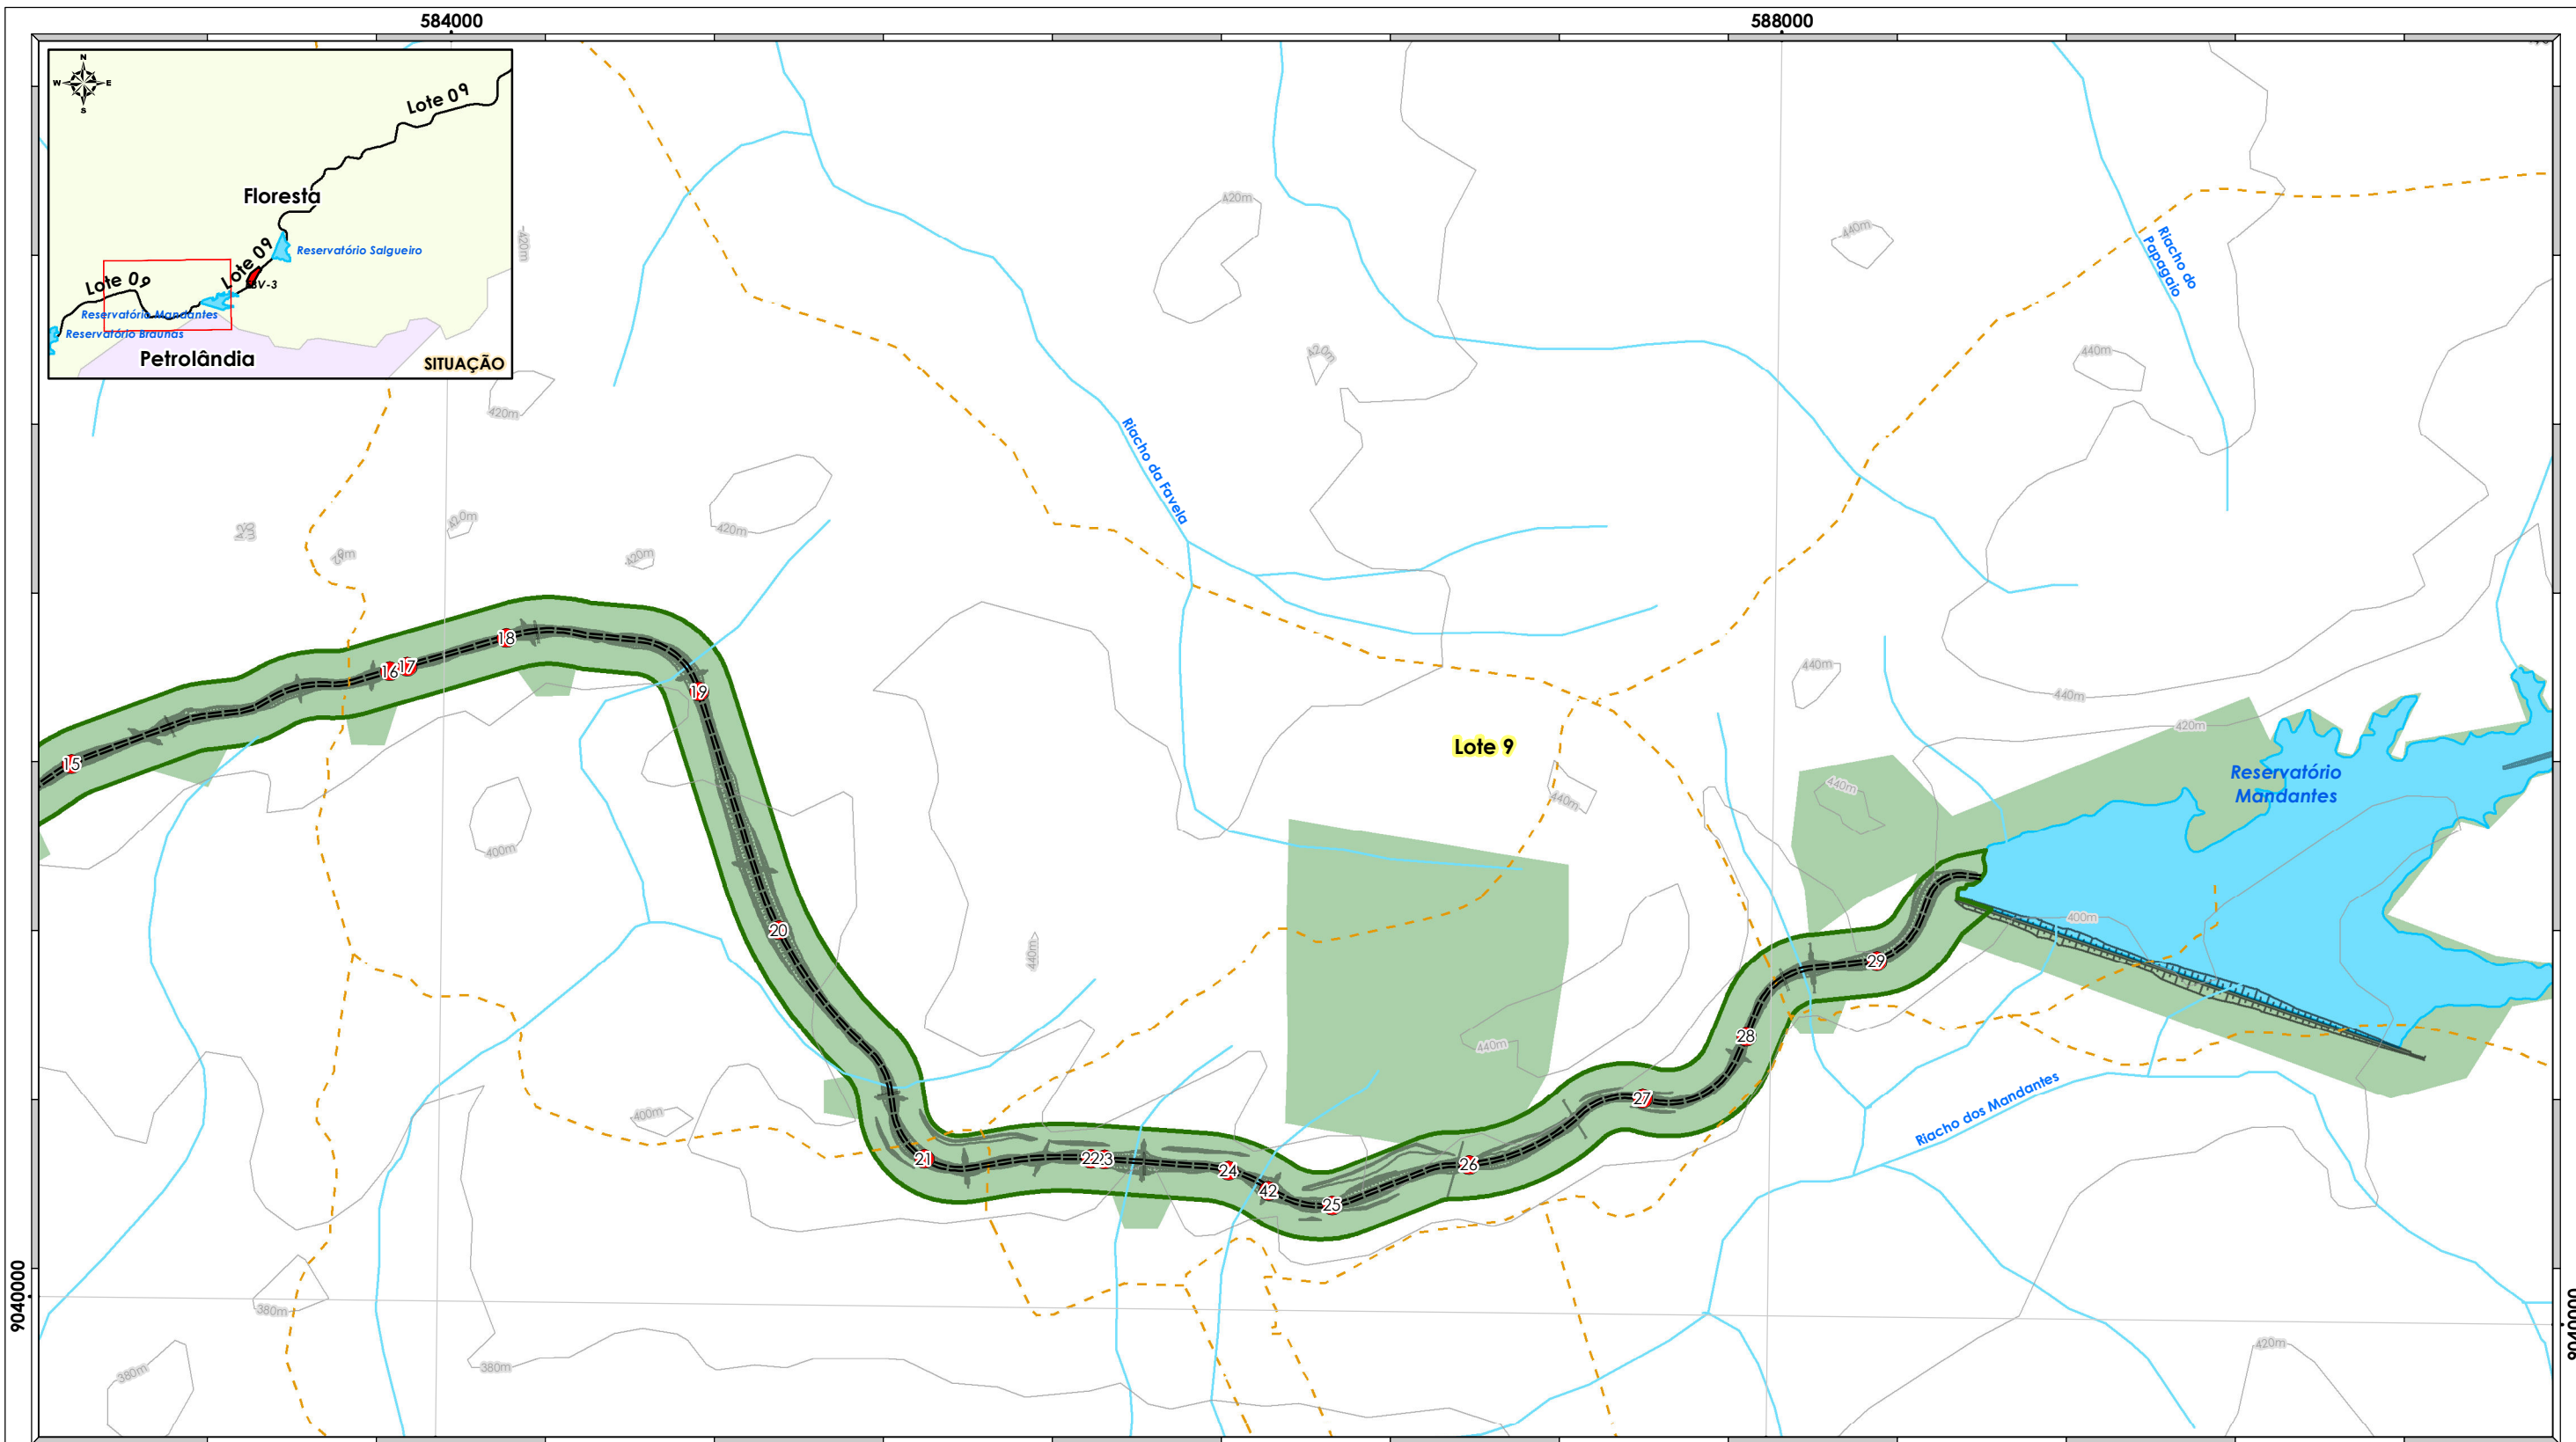
Folha nº: **04/21**

ITEM	IDENTIFICAÇÃO / ESTRUTURA	LOCALIZAÇÃO	COORDENADAS		MEDIDAS DE CONTROLE PREVISTAS	OBSERVAÇÕES
			E	N		
15	Acessos	WBS 2208	582882	9041603	Reconformação topográfica e implantação de drenagem lateral em via de acesso.	Medida a ser implantada
16	Acessos	WBS 2208	583837	9041893	Implantação de drenagem em via de acesso.	Medida a ser implantada
17	Acessos	WBS 2208	583889	9041908	Implantação de sistema de drenagem lateral em via de acesso.	Medida em implantação
18	Talude	WBS 2208	584185	9041997	Enrocamento de talude e canaleta na base do talude.	Medida a ser implantada
19	Sistema de drenagens - Bueiro	WBS 2208	584766	9041842	Enrocamento de talude.	Medida a ser implantada
20	Sistema de drenagens - Bueiro	WBS 2208	585015	9041127	Enrocamento de talude.	Medida a ser implantada
21	Sistema de drenagens - Bueiro	WBS 2208	585459	9040444	Enrocamento de talude.	Medida em implantação
22	Sistema de drenagens - Bueiro	WBS 2208	585961	9040451	Enrocamento de talude e dissipador de energia.	Medida a ser implantada

23	Sistema de drenagens - Bueiro	WBS 2208	586002	9040449	Enrocamento de talude.	Medida a ser implantada
24	Sistema de drenagens - Bueiro	WBS 2208	586374	9040420	Enrocamento de talude.	Medida a ser implantada
25	Sistema de drenagens - Bueiro	WBS 2208	586687	9040318	Enrocamento de talude.	Medida a ser implantada
26	Sistema de drenagens - Bueiro	WBS 2208	587097	9040445	Enrocamento de talude e dissipador de energia.	Medida a ser implantada
27	Acessos	WBS 2208	587617	9040650	Implantação de canaleta de drenagem lateral em via de acesso.	Medida implantada
28	Sistema de drenagens - Bueiro	WBS 2208	587927	9040840	Reconformação do terreno, enrocamento de talude.	Medida a ser implantada
29	Faixa marginal ao canal	WBS 2208	588317	9041071	Reconformação topográfica estabilização do solo e revegetação.	Medida a ser implantada
42	Faixa marginal ao canal	WBS 2208	586495	9040359	Reconformação topográfica estabilização do solo e revegetação.	Medida a ser implantada

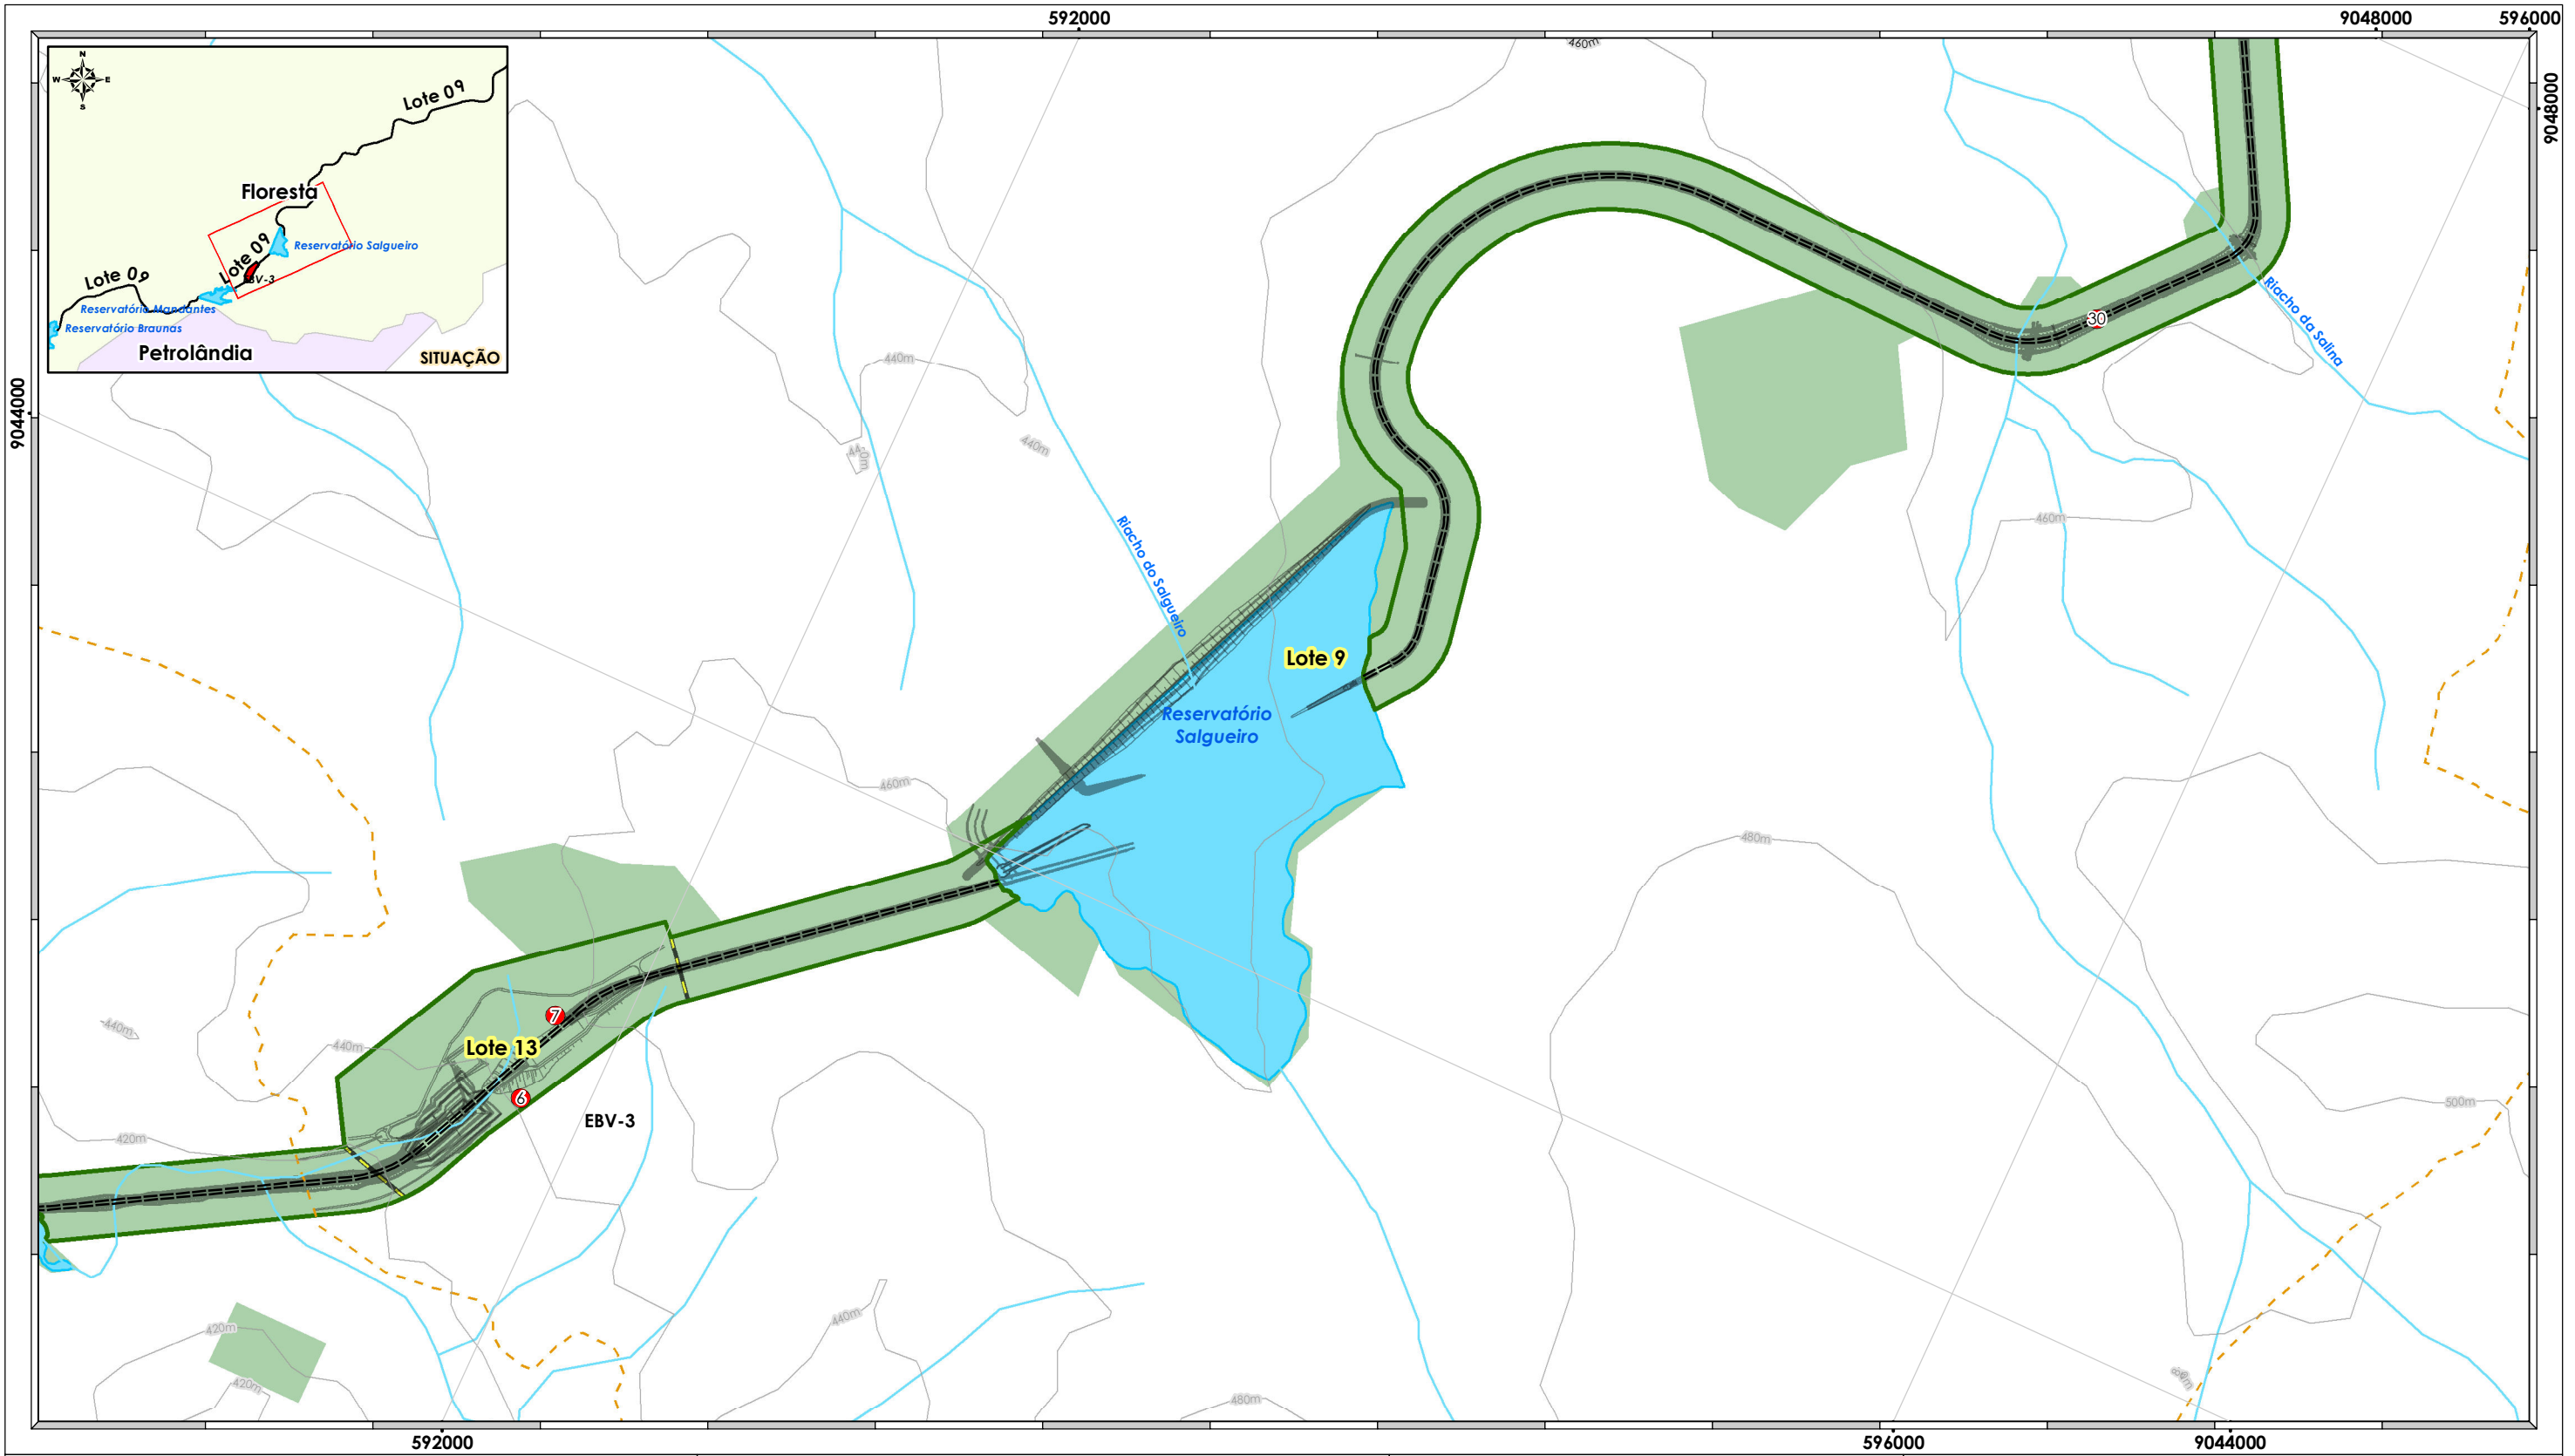
Data:	<b>16/10/2013</b>	Localização:	<b>Eixo Leste - Trecho V - Lotes 13 e 9</b>
Folha nº:	<b>05/21</b>	Revisão nº.:	<b>00</b>
		Escala:	<b>1:20.000</b>

ITEM	IDENTIFICAÇÃO / ESTRUTURA	LOCALIZAÇÃO	COORDENADAS		MEDIDAS DE CONTROLE PREVISTAS	OBSERVAÇÕES
			E	N		
30	Faixa marginal ao canal	WBS 2211	595163	9046872	Reconformação topográfica estabilização do solo e revegetação.	Medida a ser implantada
6	Acessos	WBS 2630	591807	9042725	Implantação de canaleta de drenagem pluvial com dissipadores de energia.	Medida a ser implantada
7	Acessos	WBS 2630	591797	9042995	Implantação de canaleta de drenagem pluvial com dissipadores de energia.	Medida a ser implantada
