Desenho nº: **1711-MAP-2090-95-27-062**

**MINISTÉRIO DA INTEGRAÇÃO NACIONAL**  
**PROJETO DE INTEGRAÇÃO DO RIO SÃO FRANCISCO**  
**COM BACIAS HIDROGRÁFICAS DO**  
**NORDESTE SETENTRIONAL**

**PROGRAMA 27 - PROGRAMA DE MONITORAMENTO**  
**DOS PROCESSOS EROSIVOS**

**Mapa dos Pontos de Instabilidade Devido**  
**a Processos Construtivos**

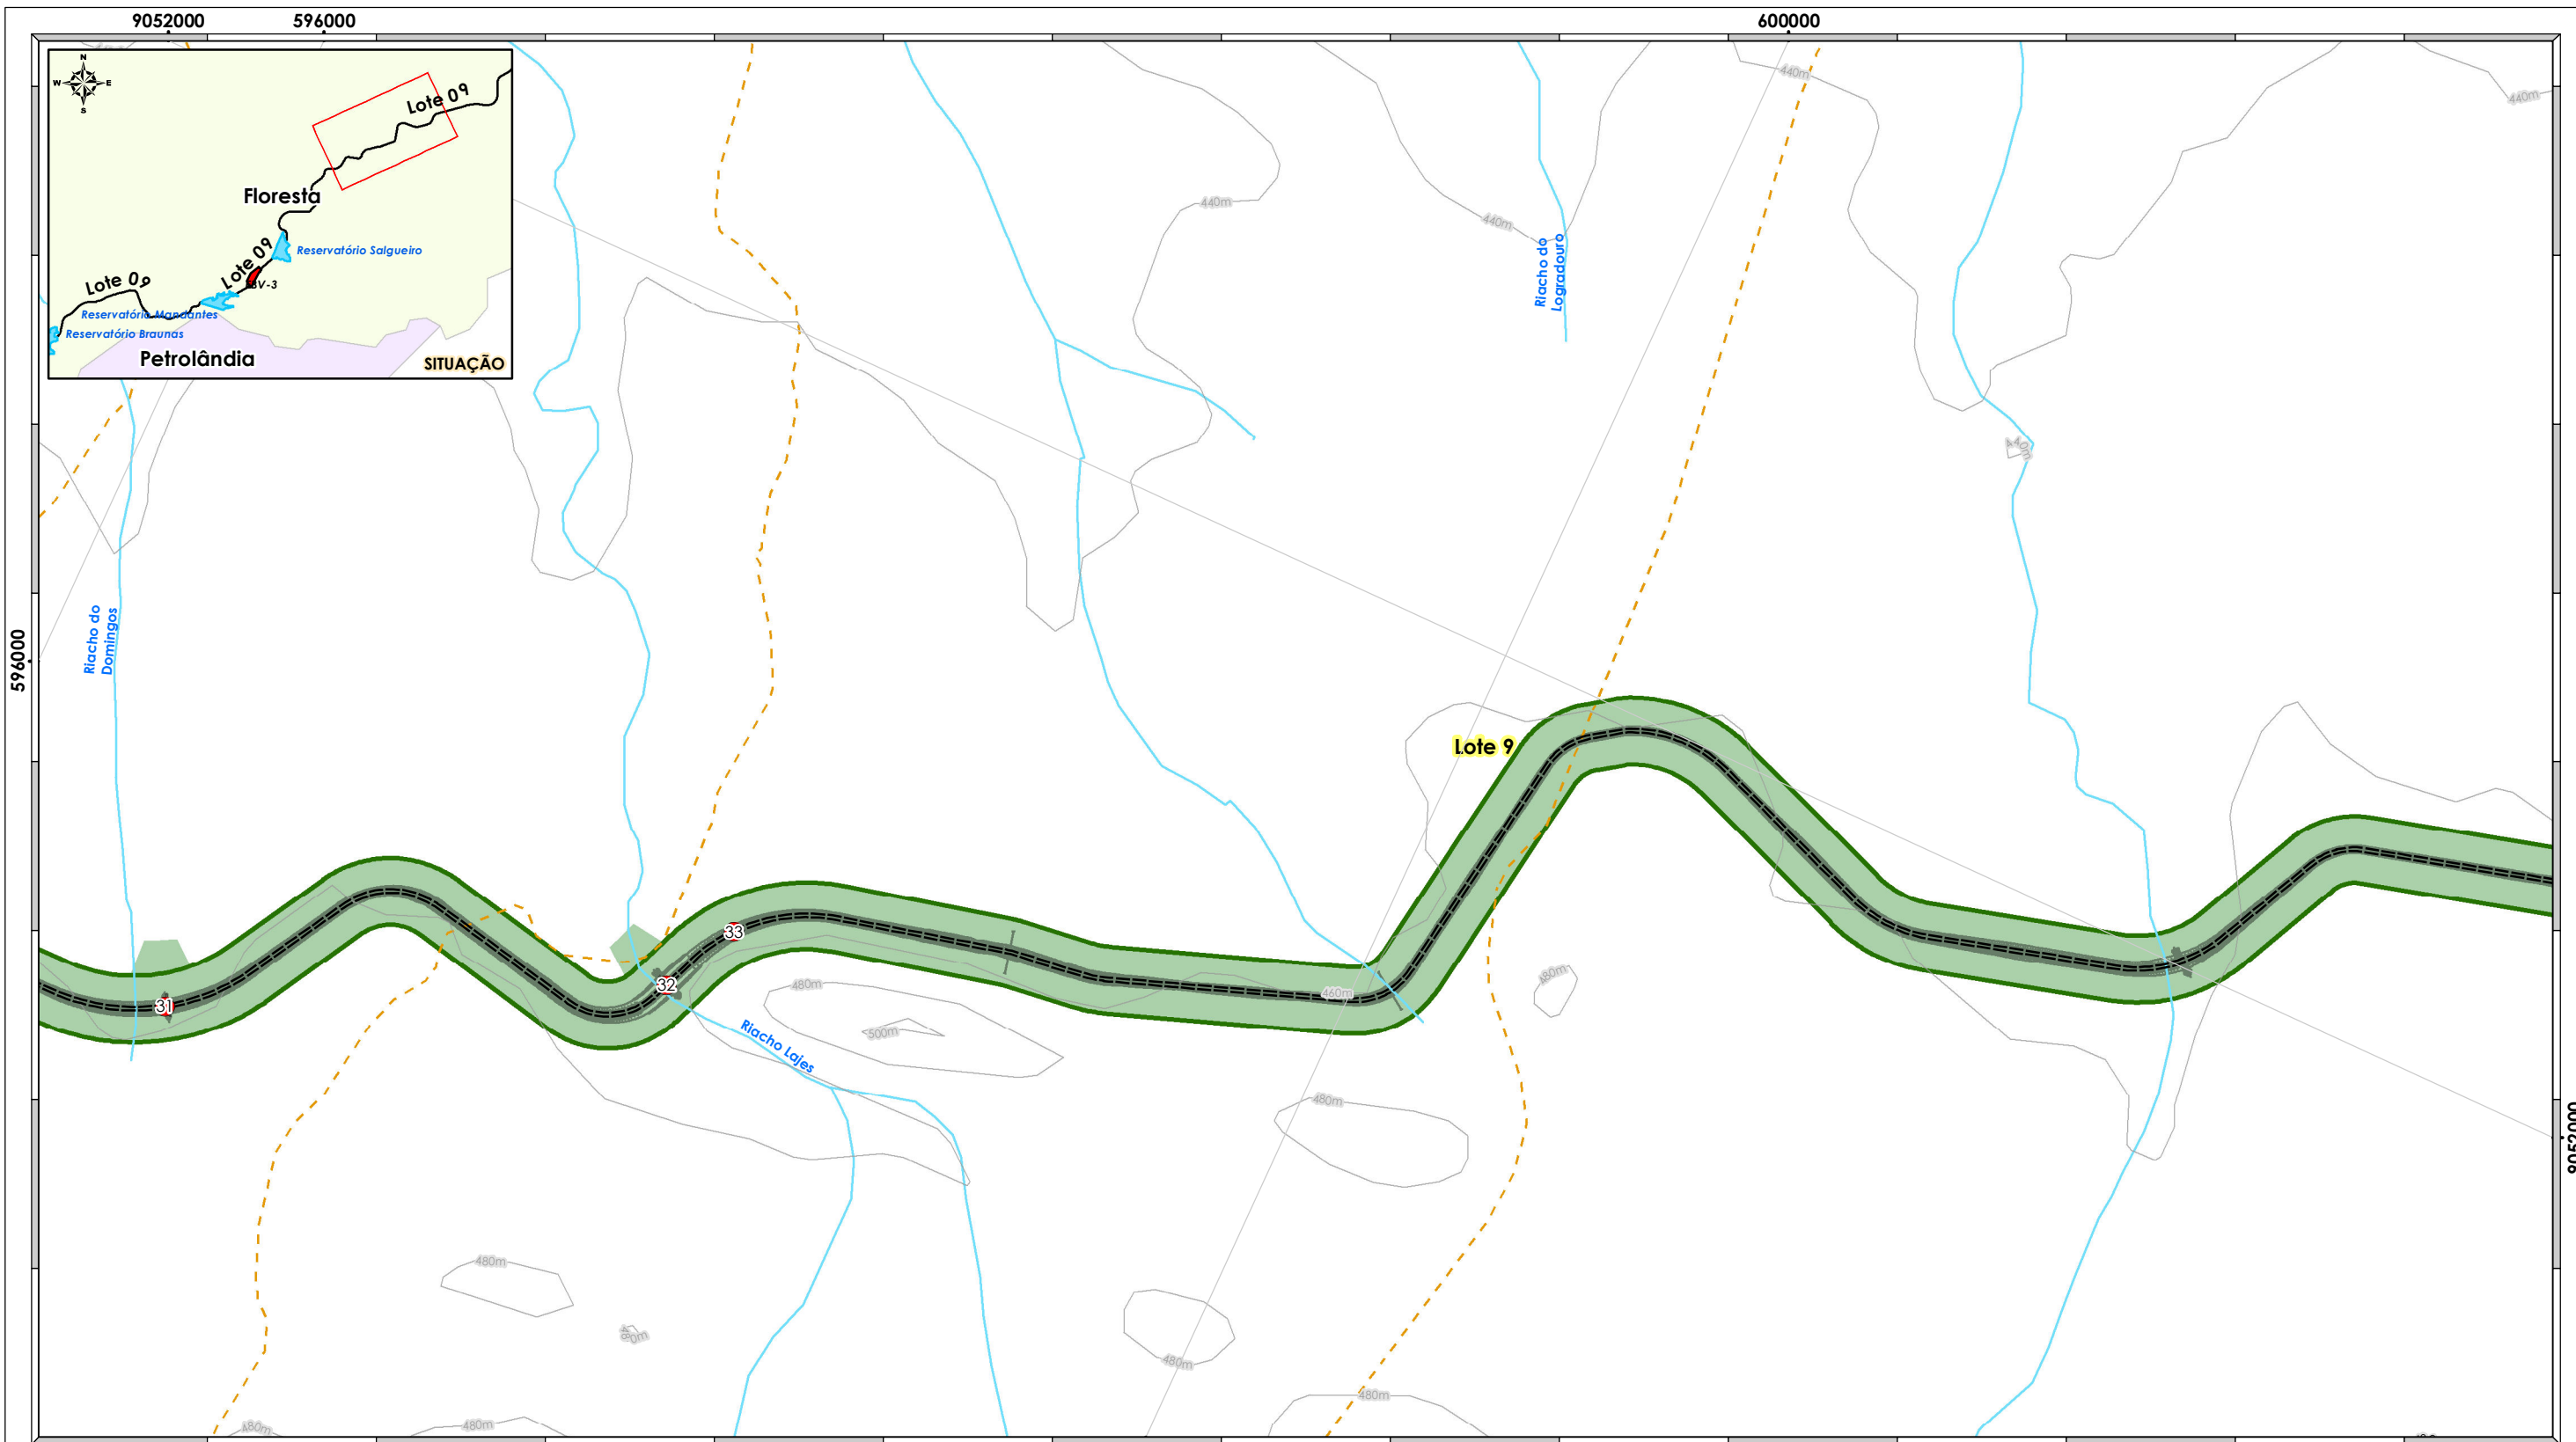
Data:	<b>16/10/2013</b>	Localização:	<b>Eixo Leste - Trecho V - Lote 9</b>
Folha n°:	<b>06/21</b>	Revisão n°:	<b>00</b>
		Escala:	<b>1:20.000</b>

ITEM	IDENTIFICAÇÃO / ESTRUTURA	LOCALIZAÇÃO	COORDENADAS		MEDIDAS DE CONTROLE PREVISTAS	OBSERVAÇÕES
			E	N		
31	Sistema de drenagens - Bueiro	WBS 2211	596781	9049358	Reconformação topográfica.	Medida a ser implantada
32	Sistema de drenagens - Bueiro	WBS 2211	596123	9050046	Reconformação topográfica.	Medida a ser implantada
33	Sistema de drenagens - Bueiro	WBS 2211	596240	9050276	Reconformação topográfica.	Medida a ser implantada

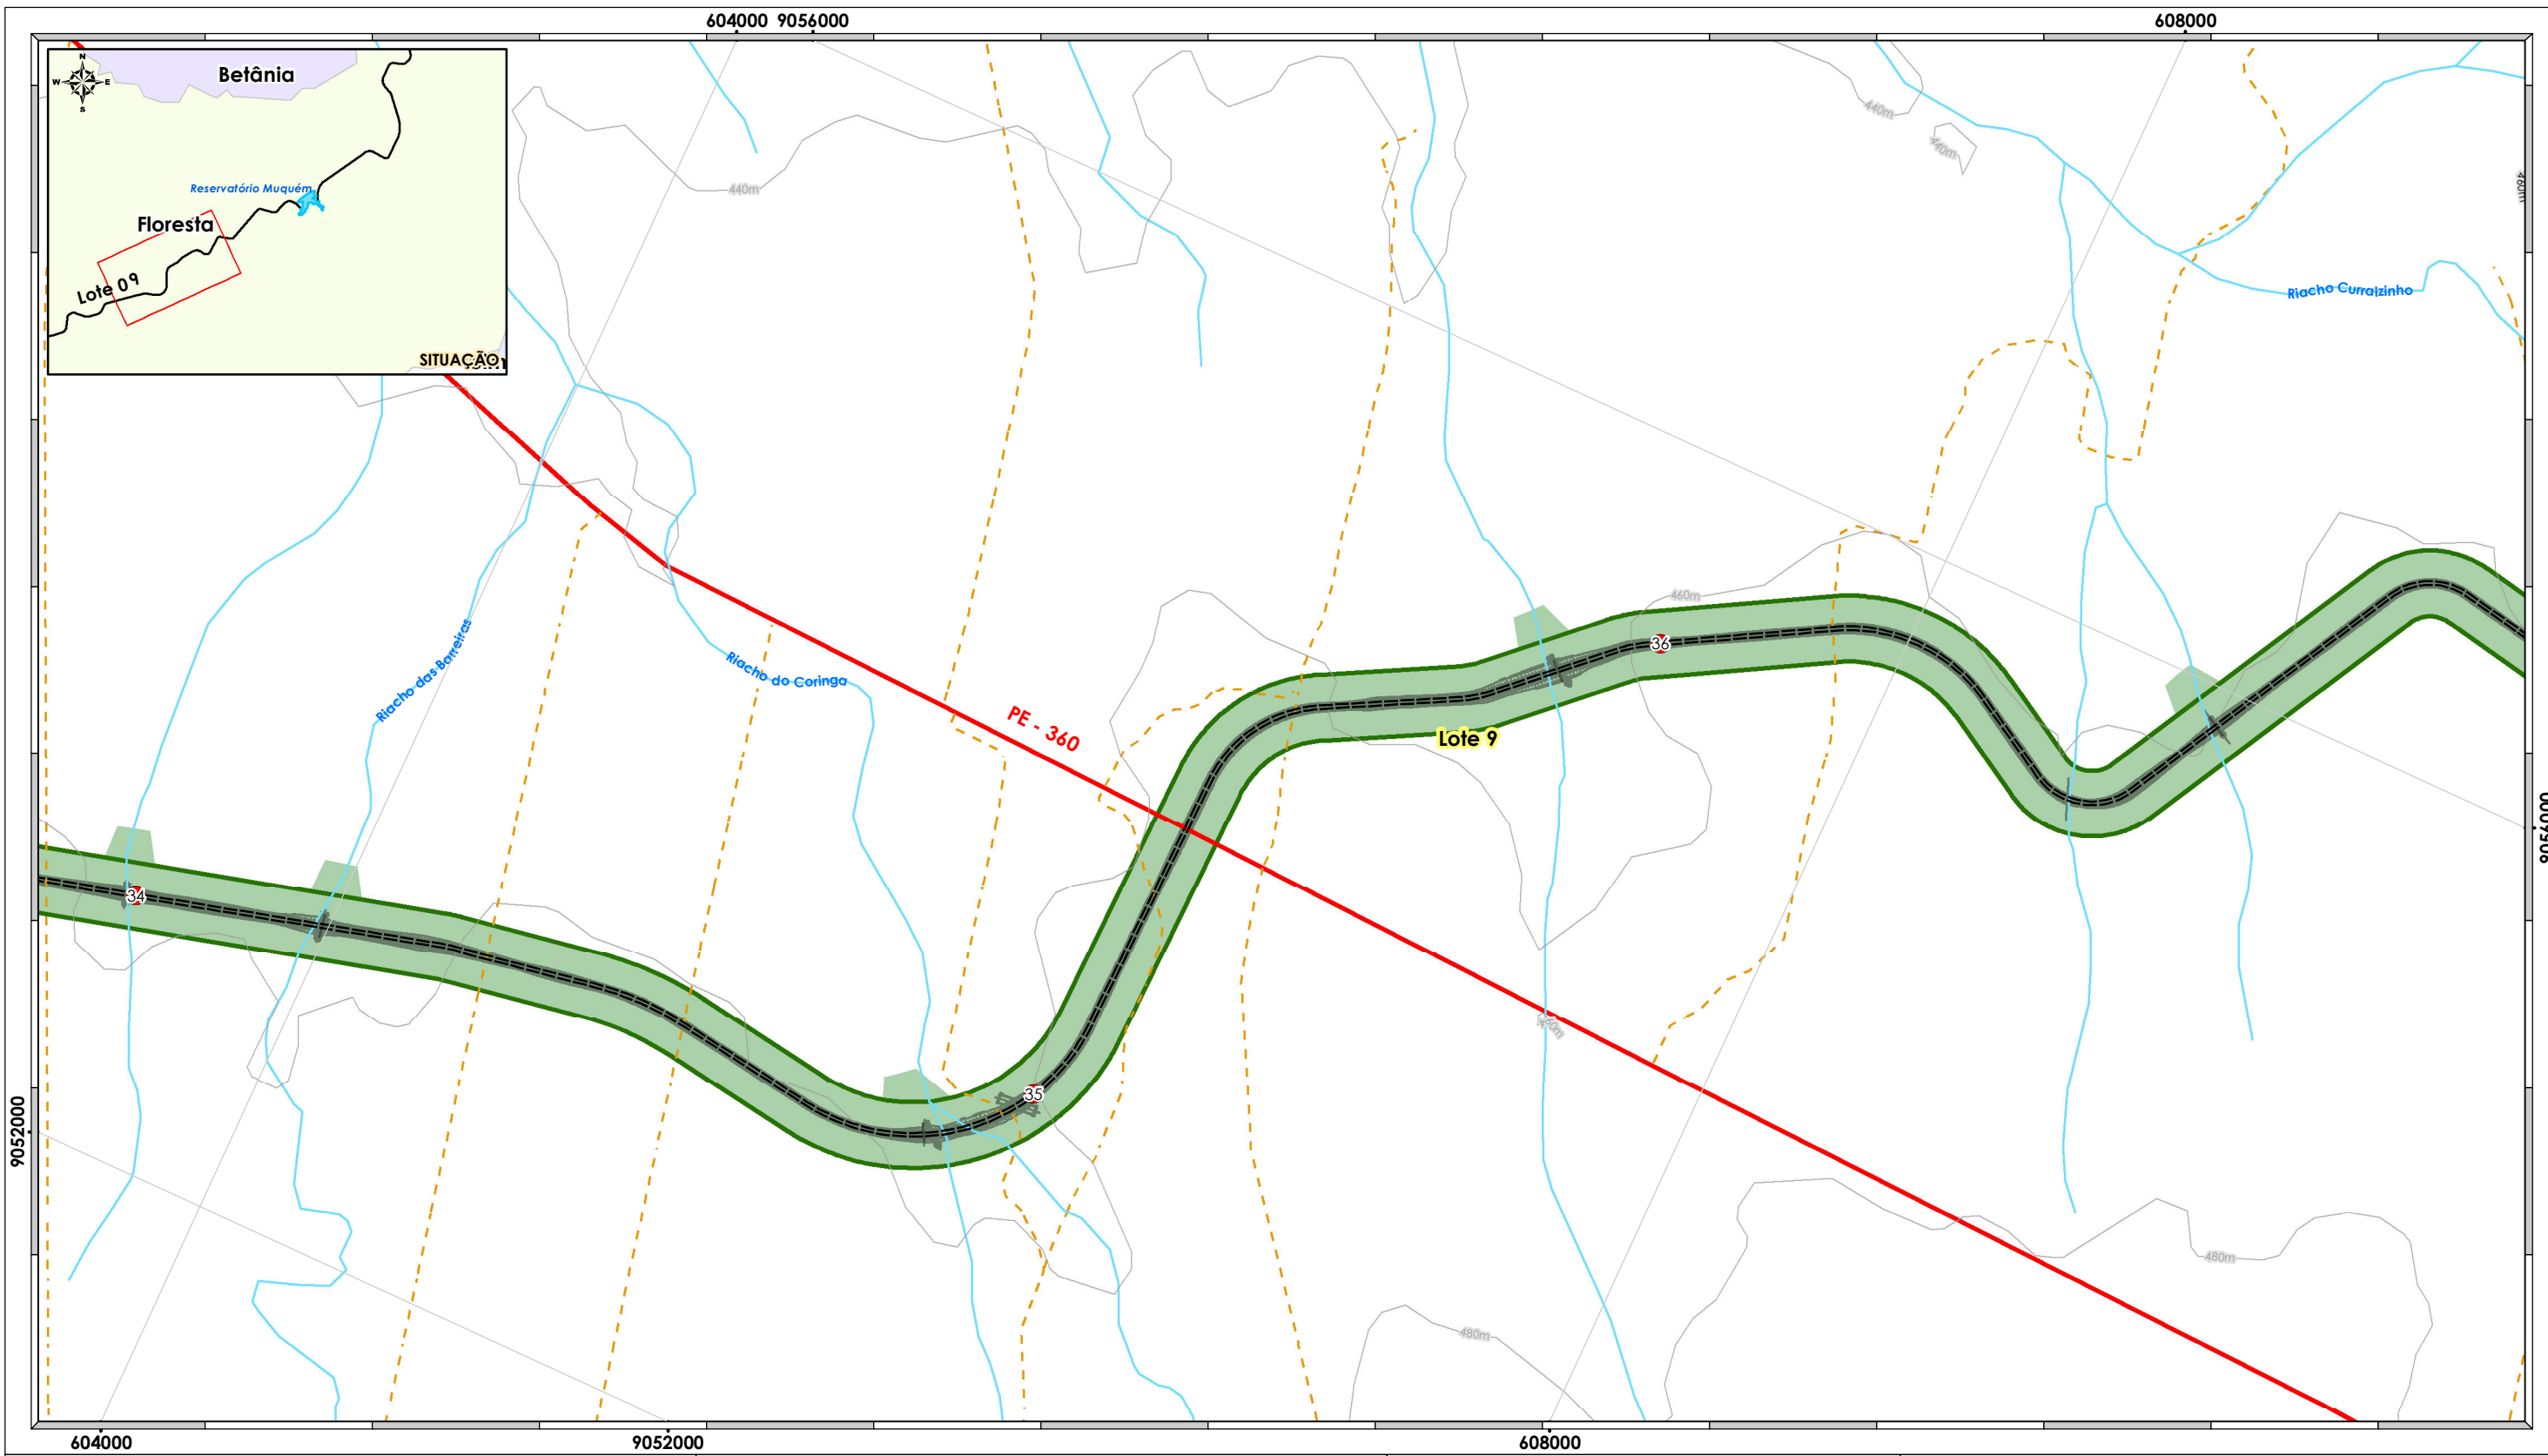
Data: <b>16/10/2013</b>	Localização: <b>Eixo Leste - Trecho V - Lote 9</b>
Folha nº: <b>07/21</b>	Revisão nº.: <b>00</b>
Escala: <b>1:20.000</b>

ITEM	IDENTIFICAÇÃO / ESTRUTURA	LOCALIZAÇÃO	COORDENADAS		MEDIDAS DE CONTROLE PREVISTAS	OBSERVAÇÕES
			E	N		
34	Sistema de drenagens - Bueiro	WBS 2211	603429	9052778	Reconformação topográfica.	Medida a ser implantada
35	Sistema de drenagens - Bueiro	WBS 2211	606159	9053371	Reconformação topográfica.	Medida a ser implantada
36	Sistema de drenagens - Bueiro	WBS 2211	607317	9055411	Reconformação topográfica.	Medida a ser implantada

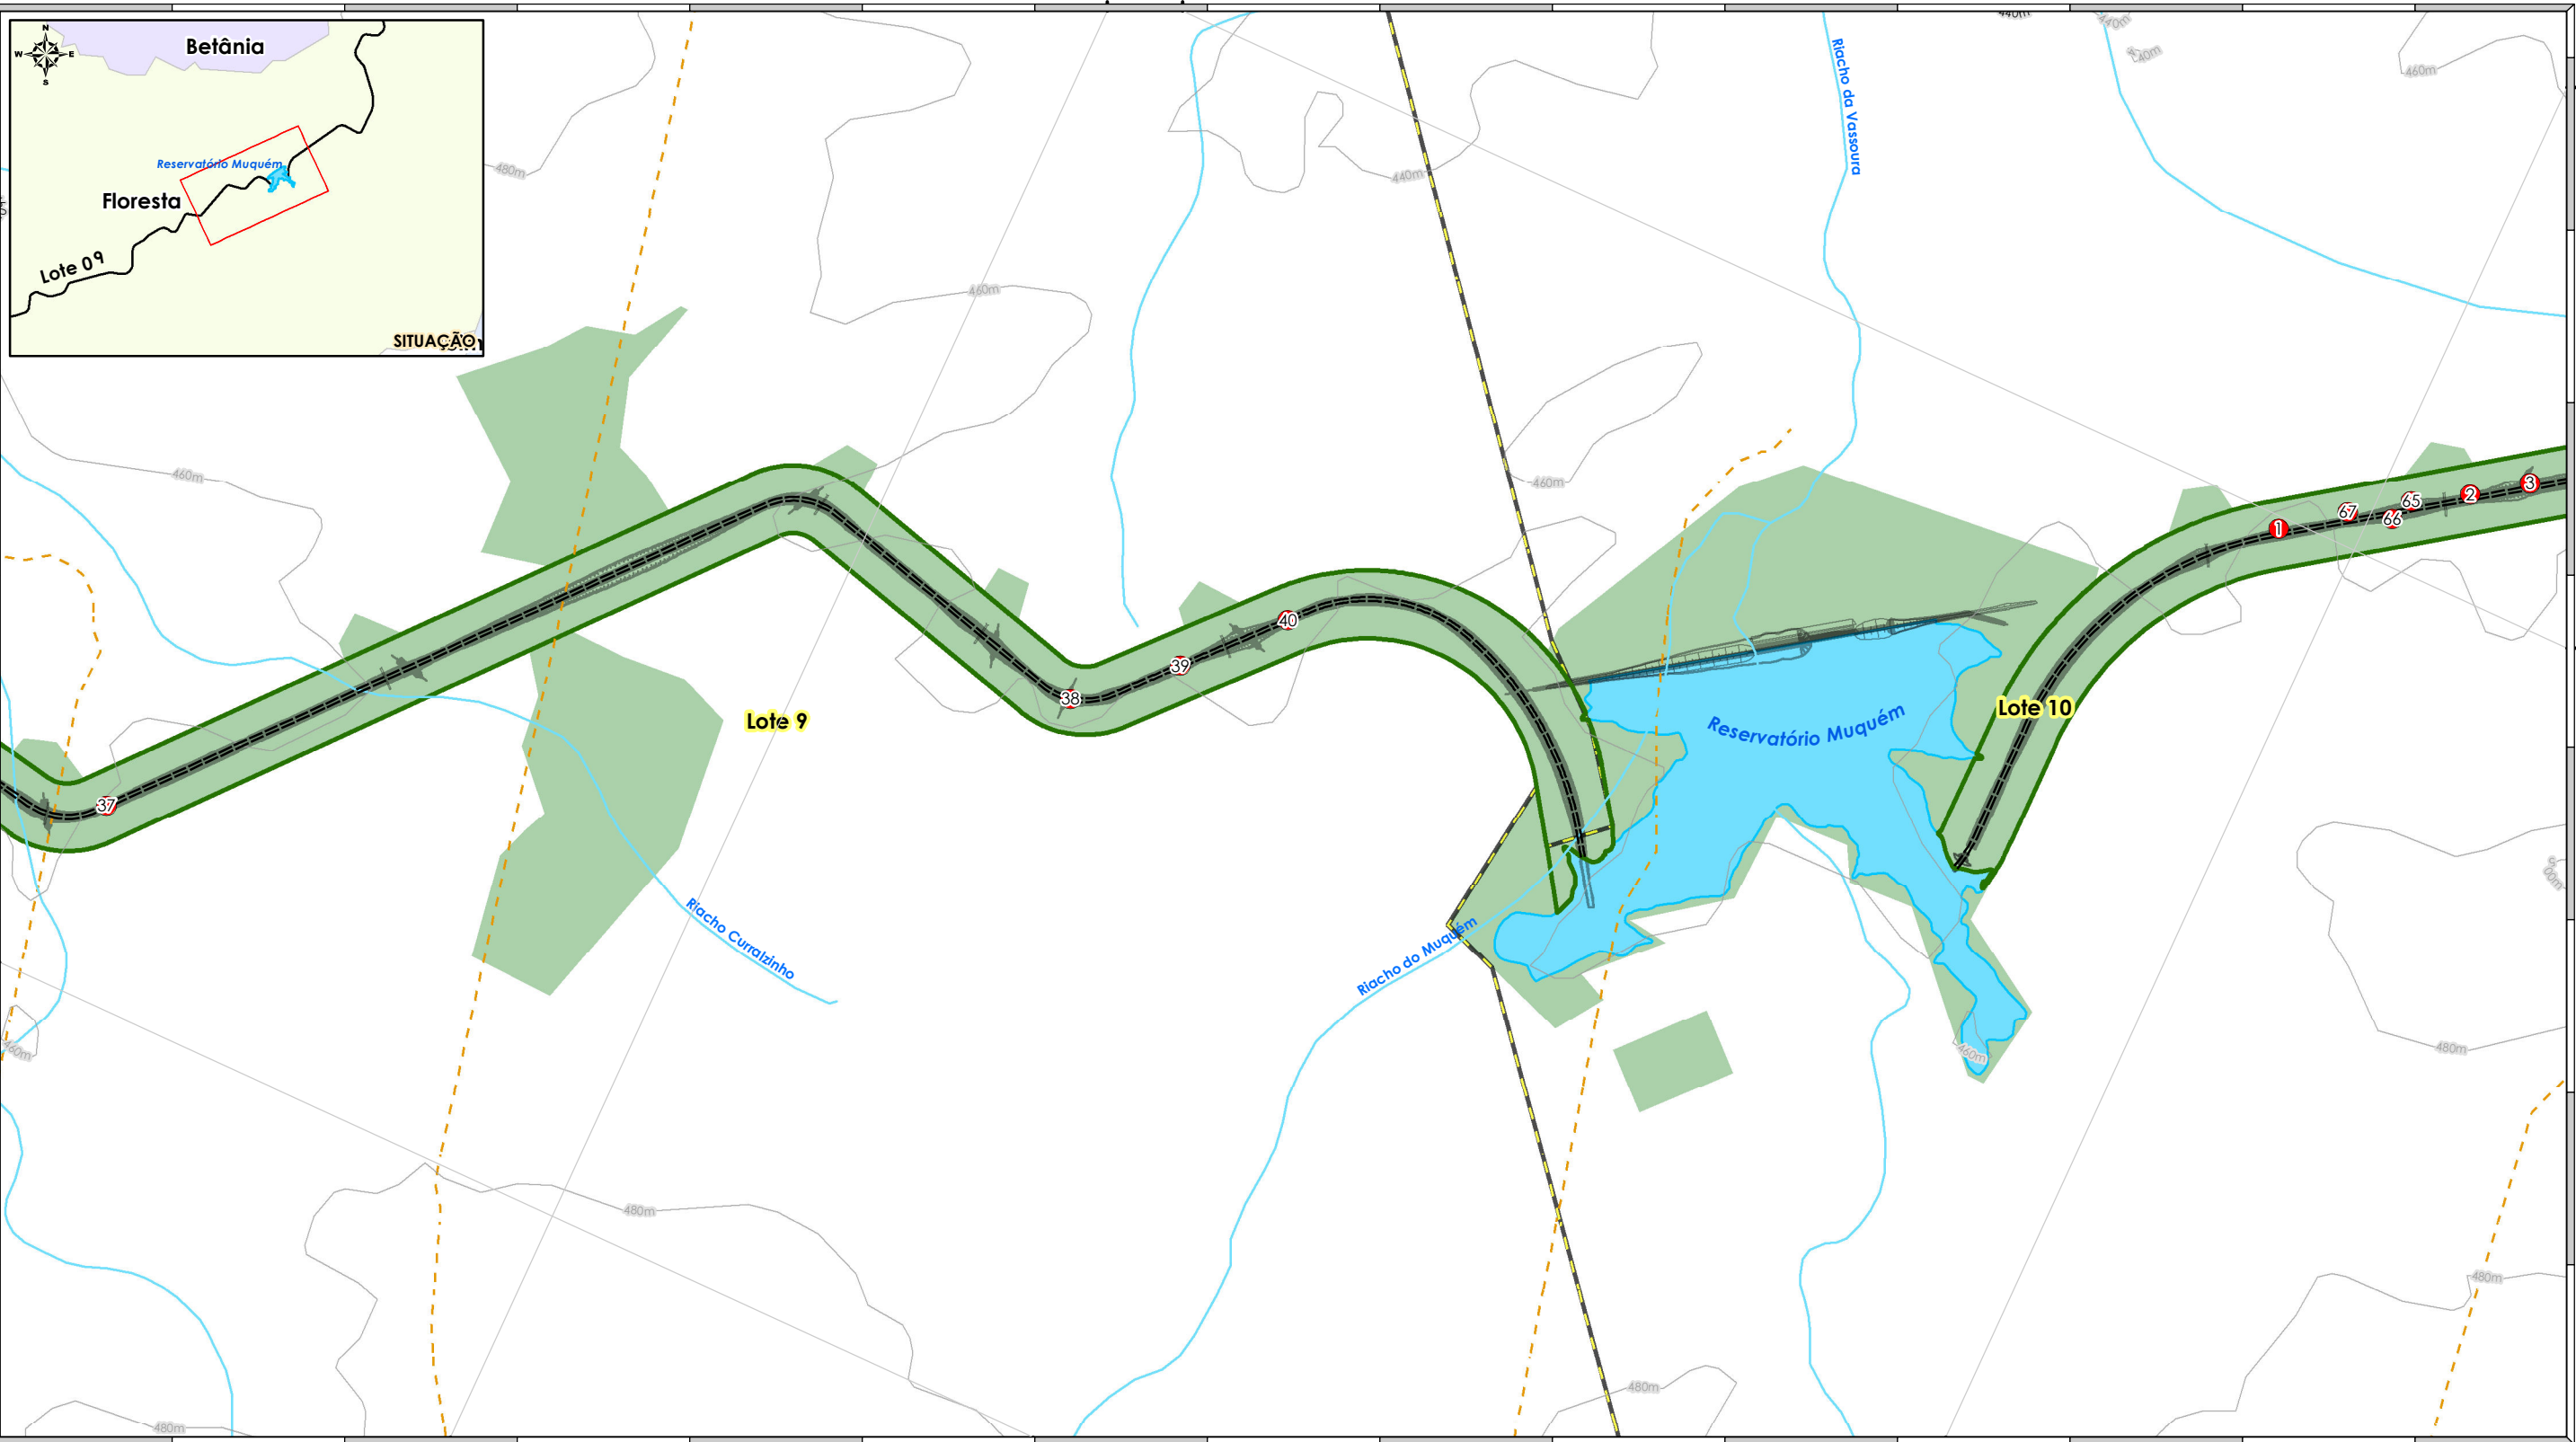
Data:	<b>16/10/2013</b>	Localização:	<b>Eixo Leste - Trecho V - Lotes 9 e 10</b>
Folha n°:	<b>08/21</b>	Revisão n°:	<b>00</b>
		Escala:	<b>1:20.000</b>

ITEM	IDENTIFICAÇÃO / ESTRUTURA	LOCALIZAÇÃO	COORDENADAS		MEDIDAS DE CONTROLE PREVISTAS	OBSERVAÇÕES
			E	N		
37	Sistema de drenagens - Bueiro	WBS 2211	610303	9056550	Reconformação topográfica.	Medida a ser implantada
38	Sistema de drenagens - Bueiro	WBS 2211	612749	9058022	Reconformação topográfica.	Medida a ser implantada
39	Sistema de drenagens - Bueiro	WBS 2211	613003	9058246	Reconformação topográfica.	Medida a ser implantada
40	Sistema de drenagens - Bueiro	WBS 2211	613235	9058500	Reconformação topográfica.	Medida implantada
1	Área adjacente a sistema de drenagem	WBS 2212	615772	9059964	Reconformação e enrocamento.	Medida a ser implantada
2	Área marginal à via de acesso	WBS 2212	616242	9060292	Abertura de canaleta.	Medida Implantada necessitando adequações
3	Área adjacente a sistema de drenagem	WBS 2212	616388	9060396	Reconformação e enrocamento.	Medida a ser implantada
65	Faixa marginal ao canal	WBS 2212	616092	9060202	Reconformação topográfica, redirecionamento de águas pluviais e canaleta trapezoidal com dissipadores de energia.	Medida a ser implantada

66	Sistema de drenagens - Bueiro	WBS 2212	616063	9060131	Reconformação e enrocamento canal de restituição.	Medida a ser implantada
67	Faixa marginal ao canal	WBS 2212	615937	9060095	Reconformação topográfica, redirecionamento de águas pluviais e canaleta trapezoidal com dissipadores de energia.	Medida a ser implantada

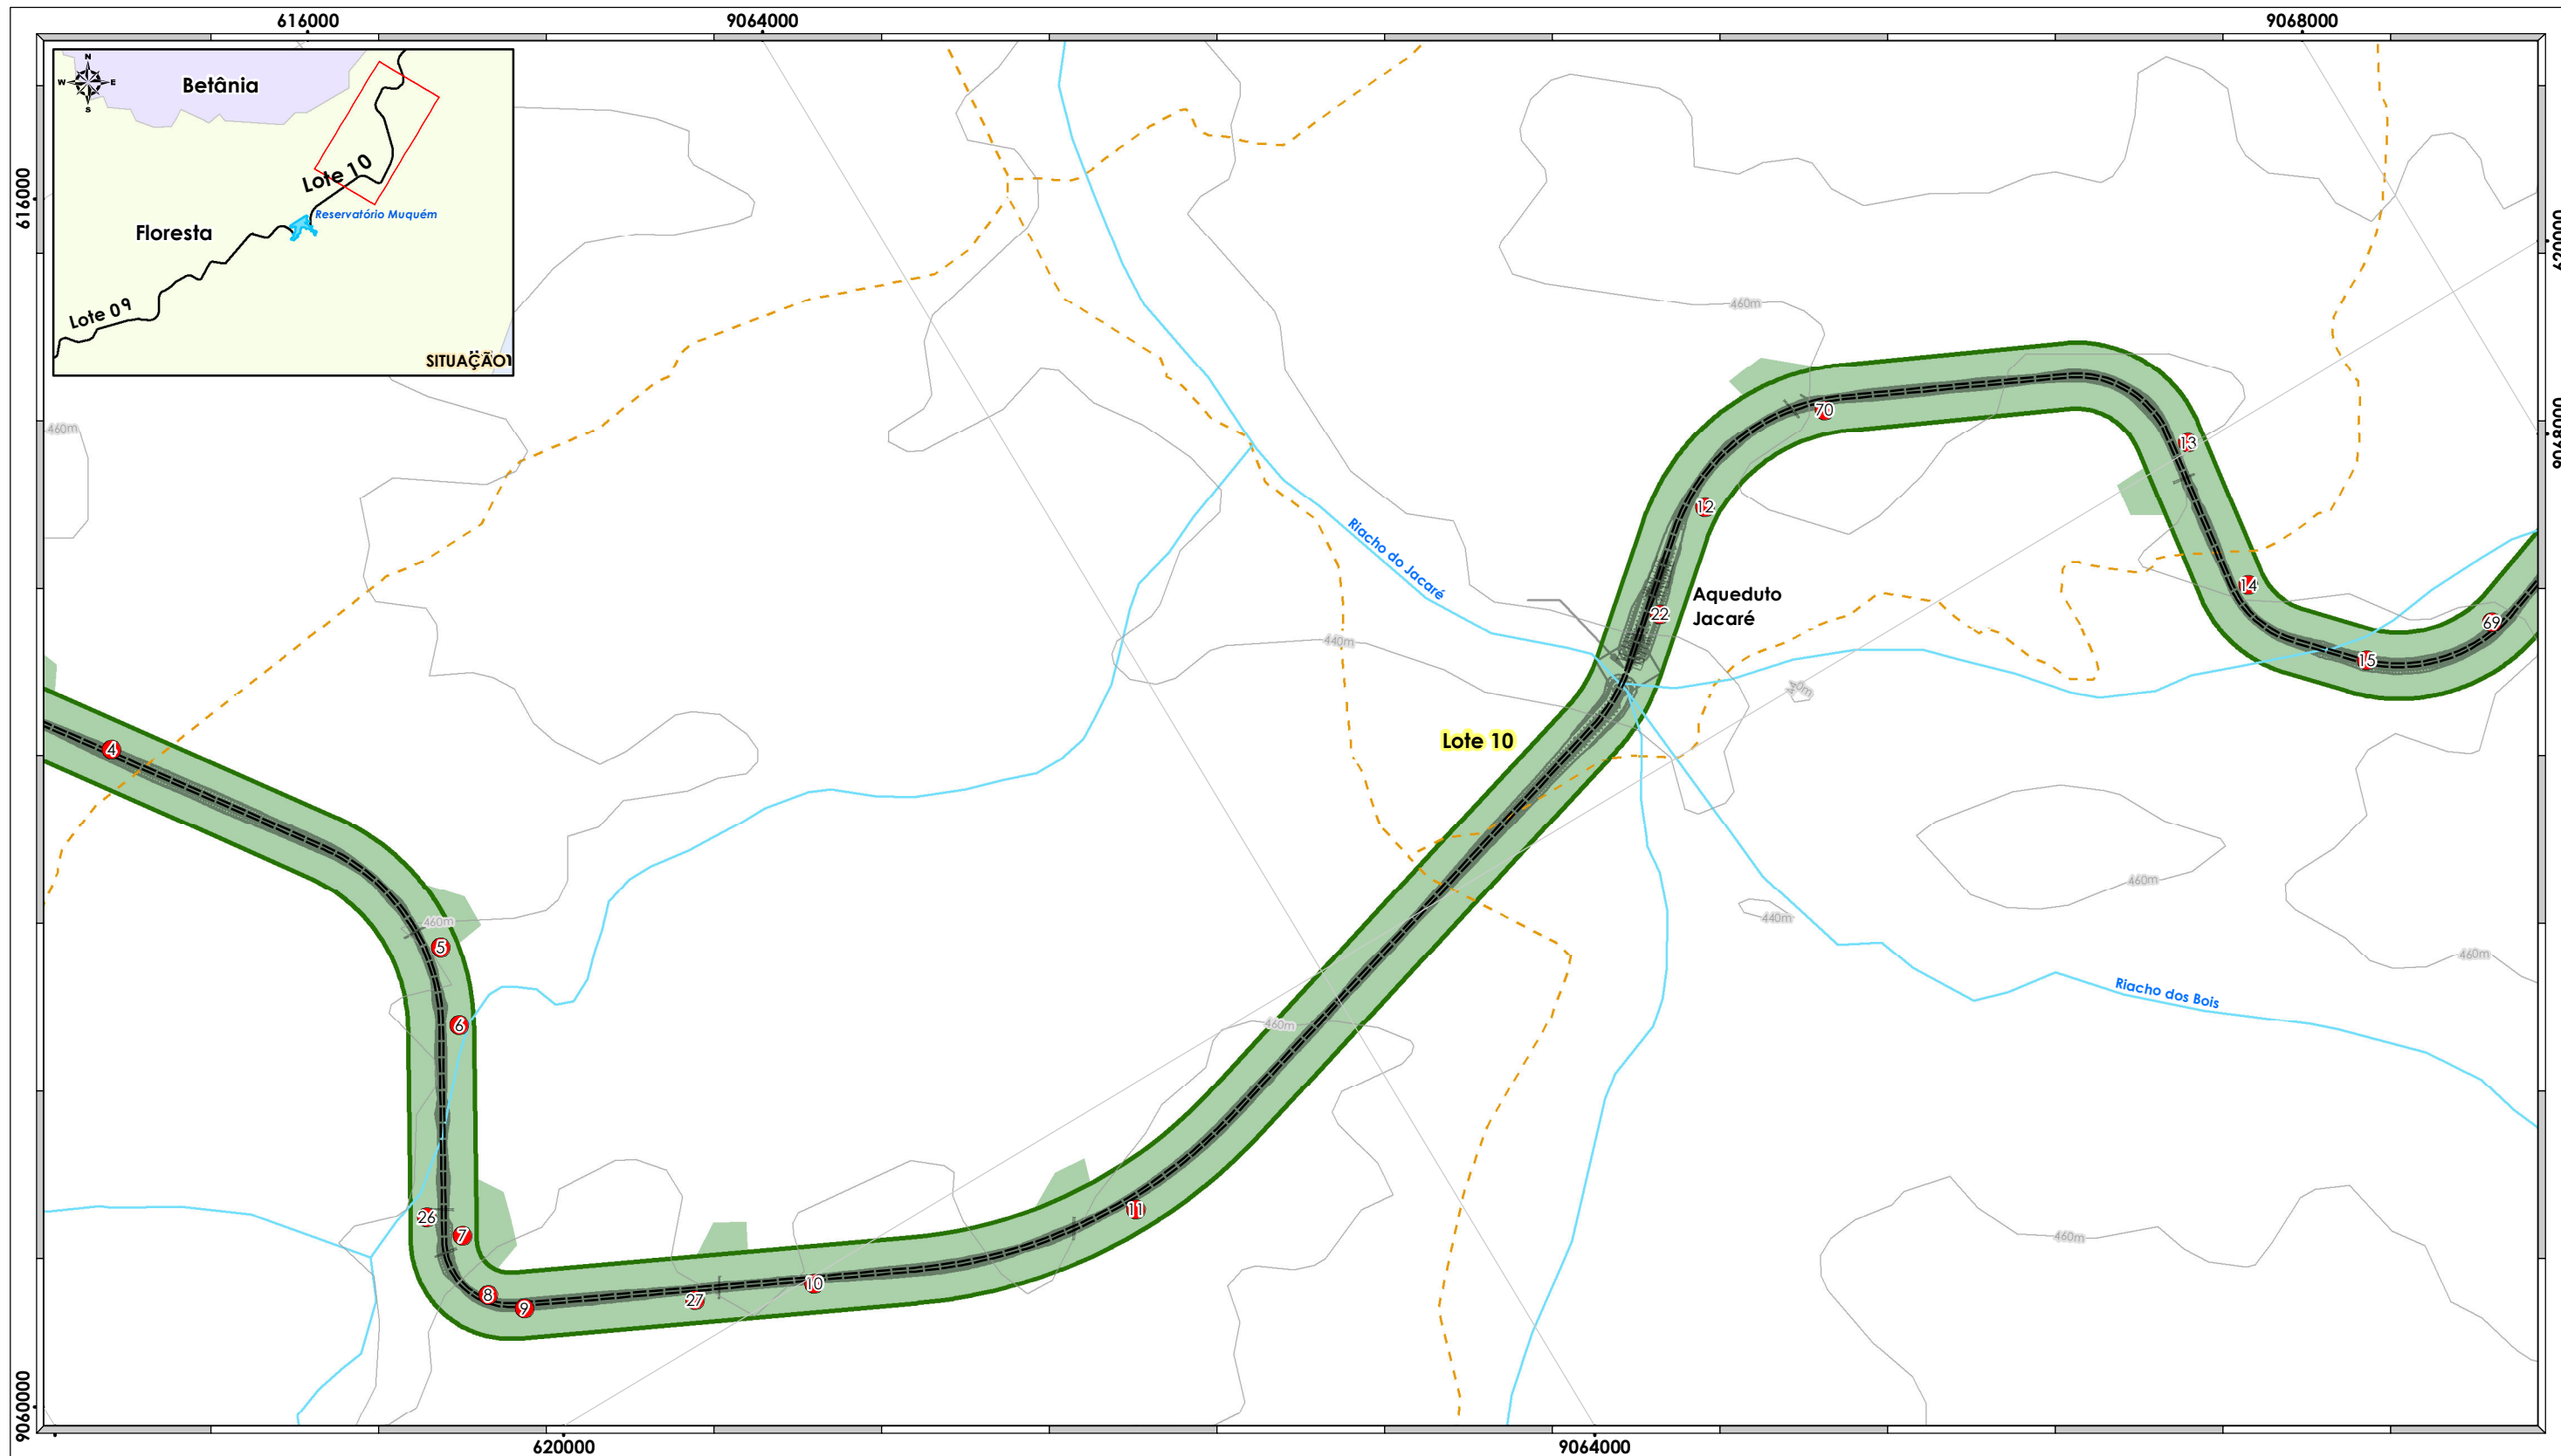
Folha nº: **09/21**

ITEM	IDENTIFICAÇÃO / ESTRUTURA	LOCALIZAÇÃO	COORDENADAS		MEDIDAS DE CONTROLE PREVISTAS	OBSERVAÇÕES
			E	N		
4	Área adjacente a sistema de drenagem	WBS 2212	617536	9061204	Reconformação e enrocamento.	Medida a ser implantada
5	Área adjacente a sistema de drenagem	WBS 2212	618564	9061750	Reconformação e enrocamento.	Medida a ser implantada
6	Área adjacente a sistema de drenagem	WBS 2212	618795	9061677	Reconformação e enrocamento.	Medida a ser implantada
7	Sistema de drenagens - Bueiro	WBS 2212	619347	9061356	Reconformação e enrocamento canal de restituição.	Medida a ser implantada
8	Área adjacente a sistema de drenagem	WBS 2212	619542	9061331	Reconformação e enrocamento.	Medida a ser implantada
9	Área adjacente a sistema de drenagem	WBS 2212	619633	9061404	Reconformação e enrocamento.	Medida a ser implantada
10	Área marginal à via de acesso	WBS 2212	620020	9062195	Reconformação topográfica, redirecionamento de águas pluviais e canaletas trapezoidal.	Medida a ser implantada

11	Sistema de drenagens - Bueiro	WBS 2212	620330	9063147	Reconformação e enrocamento do canal de restituição.	Medida a ser implantada
12	Área adjacente ao aqueduto	WBS 2213	619391	9065721	Reconformação e enrocamento.	Medida a ser implantada
13	Área adjacente a sistema de drenagem	WBS 2213	619977	9067076	Reconformação e enrocamento.	Medida a ser implantada
14	Área adjacente a sistema de drenagem	WBS 2213	620442	9067011	Reconformação e enrocamento.	Medida a ser implantada
15	Área adjacente a sistema de drenagem	WBS 2213	620822	9067201	Reconformação e enrocamento.	Medida a ser implantada
22	Área adjacente ao aqueduto	WBS 2212	619600	9065437	Reconformação e enrocamento.	Medida a ser implantada
26	Área adjacente a sistema de drenagem	WBS 2212	619244	9061292	Reconformação e enrocamento.	Medida a ser implantada
27	Área adjacente a sistema de drenagem	WBS 2212	619877	9061860	Reconformação e enrocamento.	Medida a ser implantada

69	Área adjacente a sistema de drenagem	WBS 2213	620919	9067585	Reconformação e enrocamento.	Medida a ser implantada
70	Talude	WBS 2213	619327	9066182	Reconformação topográfica, redirecionamento de águas pluviais e canaletas trapezoidal com dissipadores de energia.	Medida a ser implantada

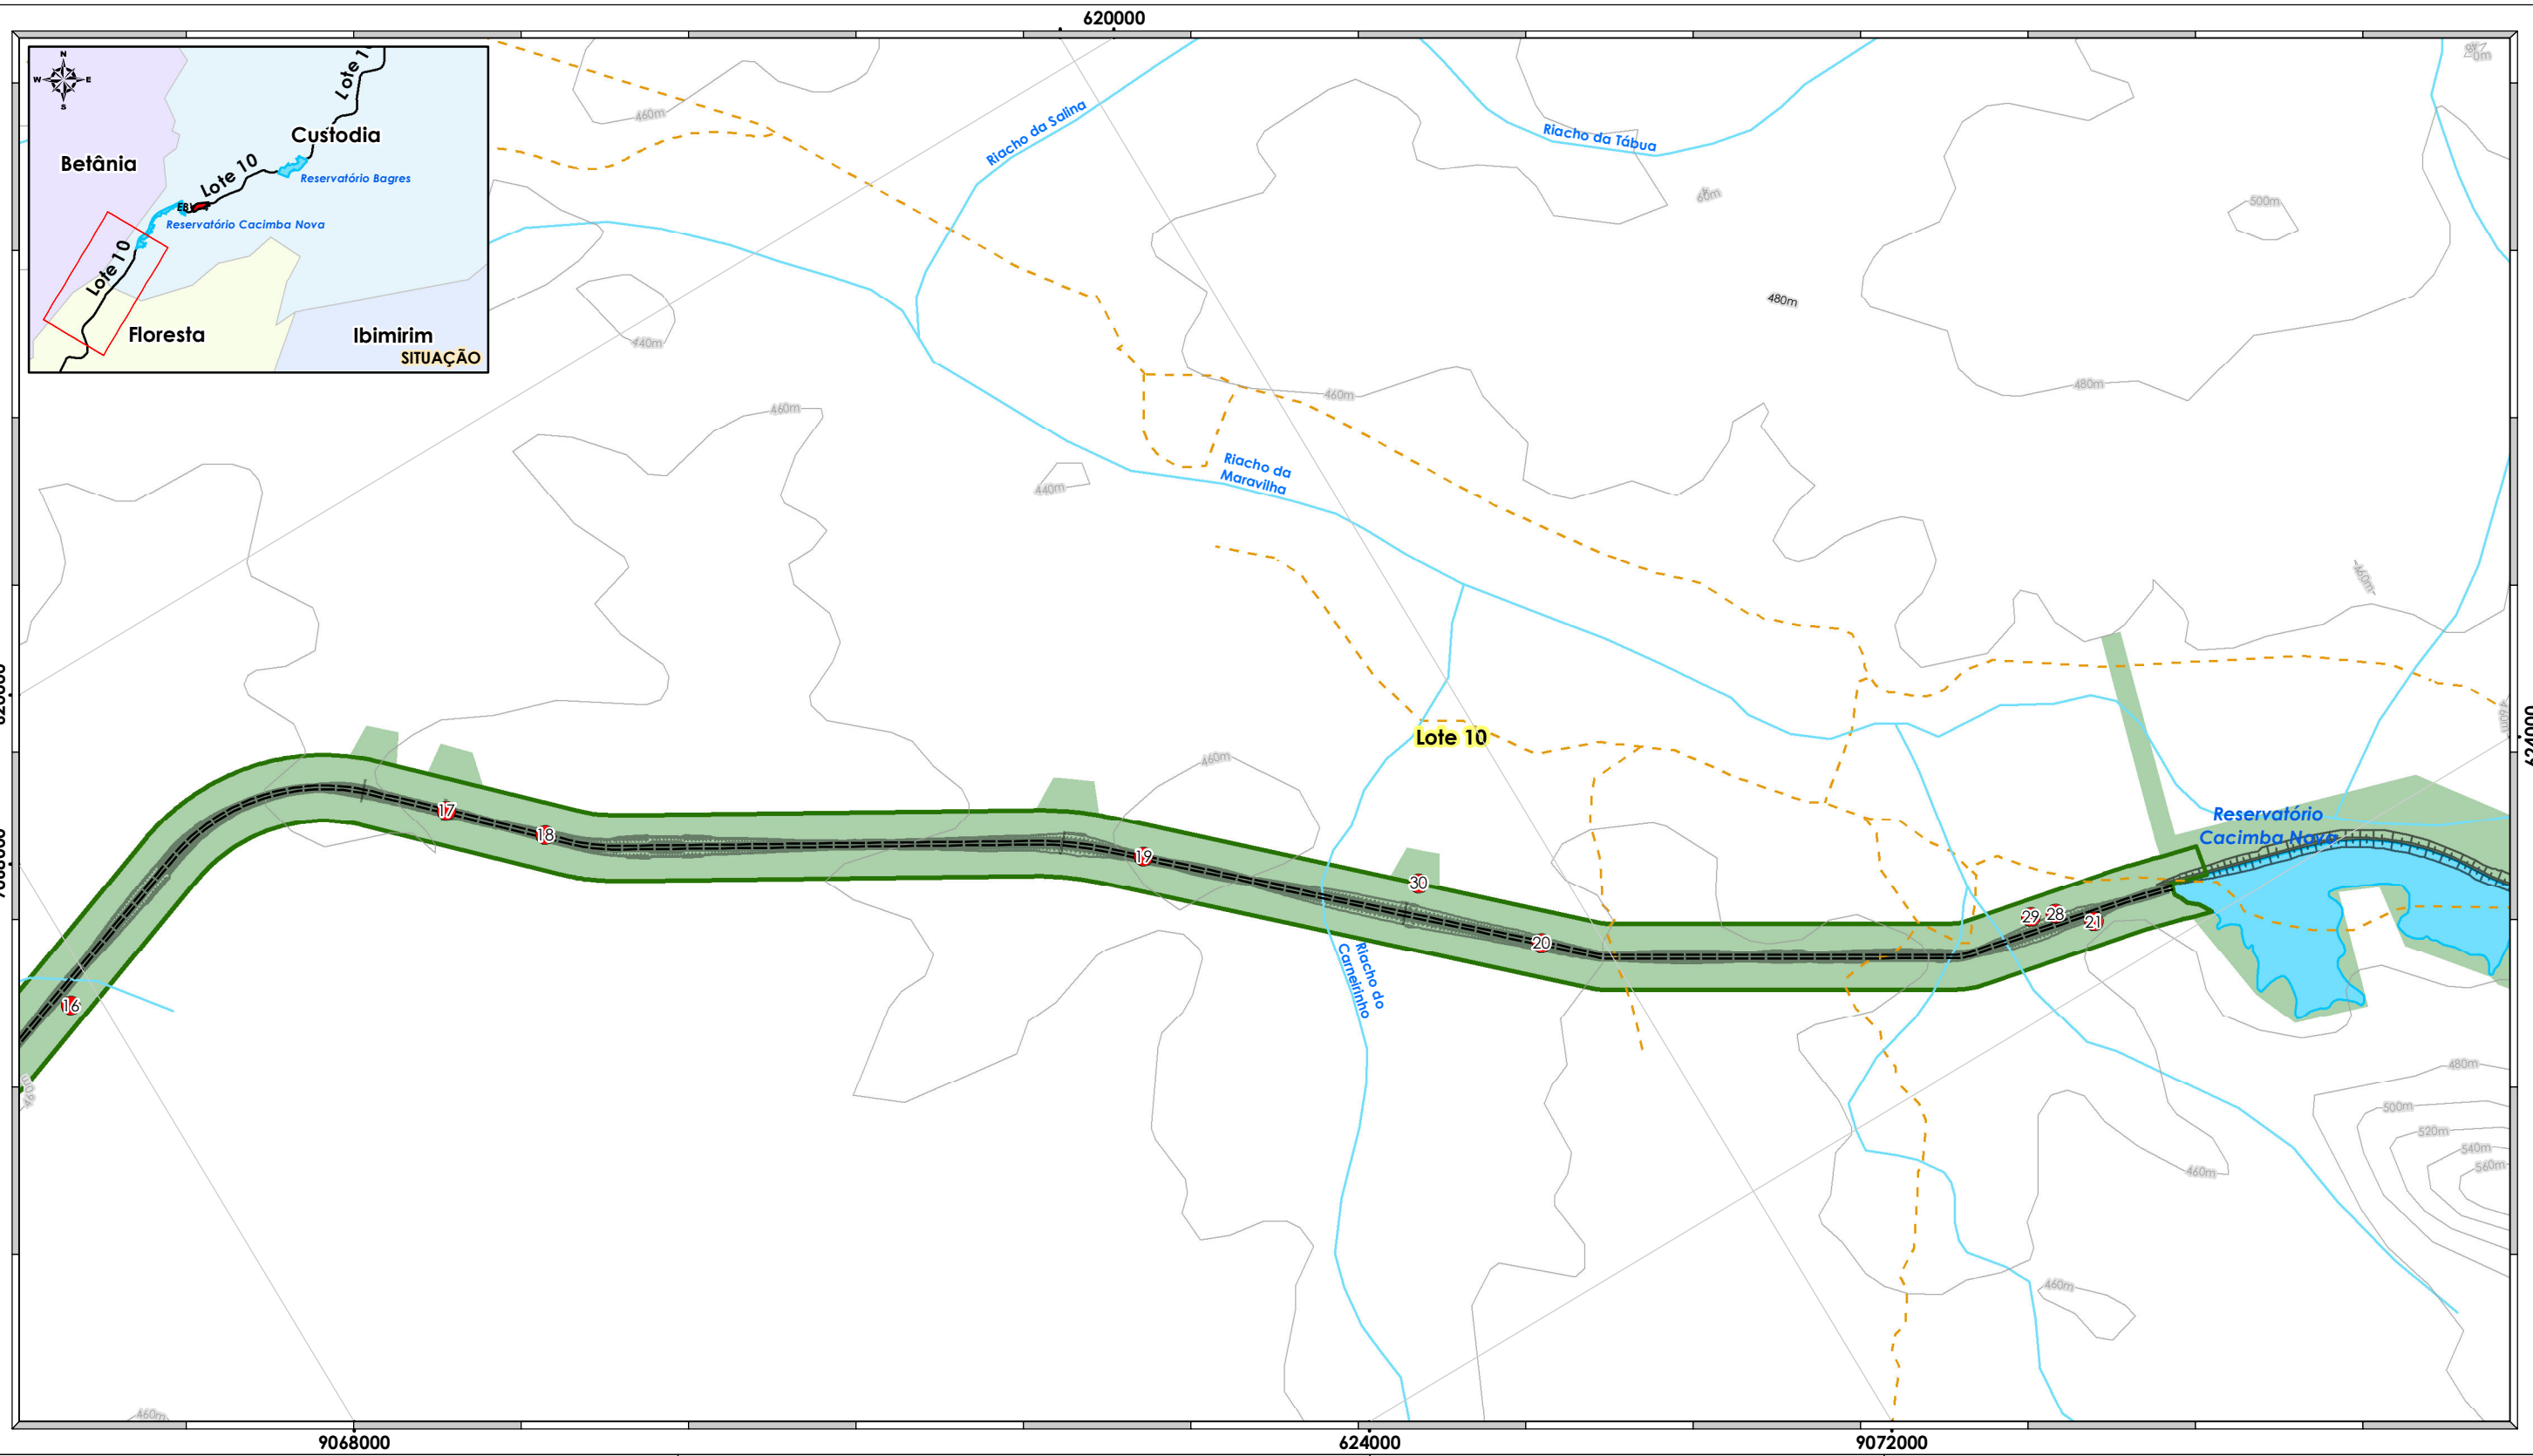
ITEM	IDENTIFICAÇÃO / ESTRUTURA	LOCALIZAÇÃO	COORDENADAS		MEDIDAS DE CONTROLE PREVISTAS	OBSERVAÇÕES
			E	N		
16	Área adjacente a sistema de drenagem	WBS 2213	620888	9067913	Reconformação e enrocamento.	Medida a ser implantada
17	Sistema de drenagens - Bueiro	WBS 2212	620968	9069195	Reconformação e enrocamento do canal de restituição.	Medida a ser implantada
18	Área adjacente a sistema de drenagem	WBS 2213	621185	9069414	Reconformação e enrocamento.	Medida a ser implantada
19	Área adjacente a sistema de drenagem	WBS 2213	622176	9070937	Reconformação e enrocamento.	Medida a ser implantada
20	Área adjacente a sistema de drenagem	WBS 2213	623022	9071837	Reconformação e enrocamento.	Medida a ser implantada
21	Via de acesso	WBS 2213	623830	9073308	Implantação de passagem molhada.	Medida a ser implantada
28	Faixa marginal ao canal	WBS 2213	623749	9073220	Reconformação, direcionamento de águas pluviais.	Medida a ser implantada

29	Área adjacente a sistema de drenagem	WBS 2213	623719	9073151	Reconformação e enrocamento.	Medida a ser implantada
30	Área marginal à via de acesso	WBS 2213	622675	9071611	Instalação de manilhas sob via de acesso.	Medida Implantada necessitando adequações
