Desenho nº: **1711-MAP-2090-95-27-062**

**MINISTÉRIO DA INTEGRAÇÃO NACIONAL**  
**PROJETO DE INTEGRAÇÃO DO RIO SÃO FRANCISCO**  
**COM BACIAS HIDROGRÁFICAS DO**  
**NORDESTE SETENTRIONAL**

**PROGRAMA 27 - PROGRAMA DE MONITORAMENTO**  
**DOS PROCESSOS EROSIVOS**

**Mapa dos Pontos de Instabilidade Devido**  
**a Processos Construtivos**

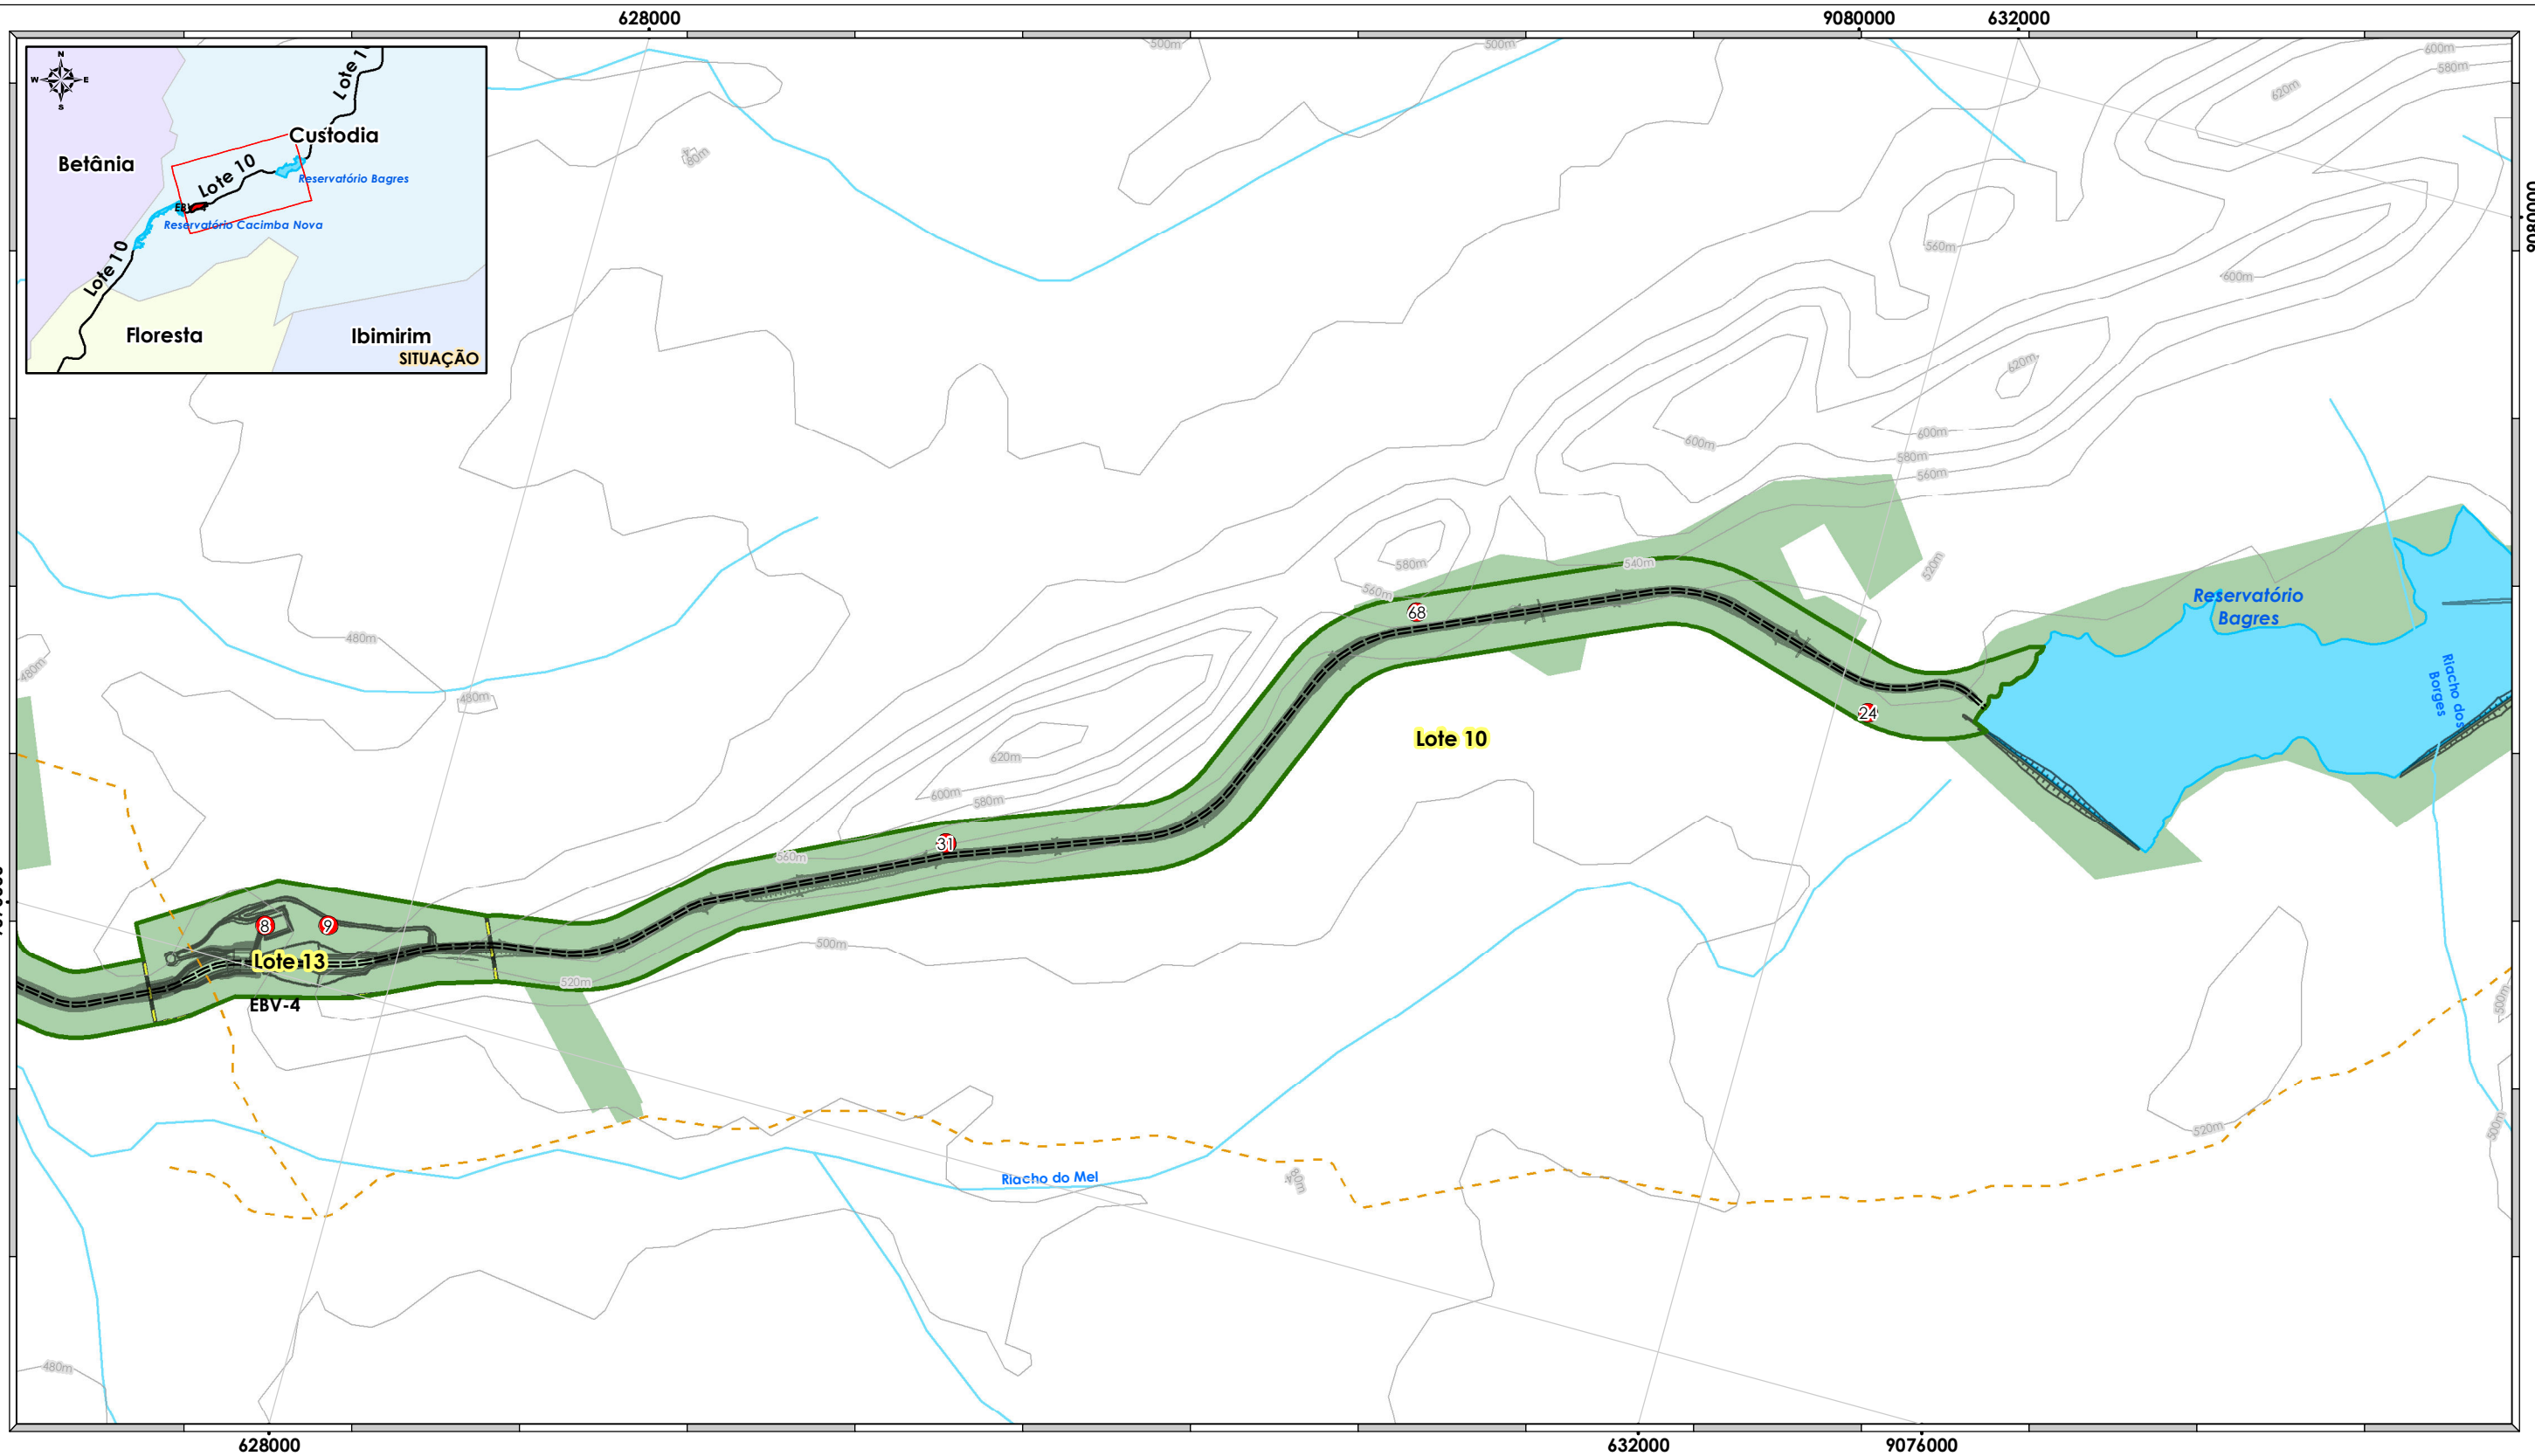
Folha n°: **11/21** Revisão n°.: **00** Escala: **1:20.000**

ITEM	IDENTIFICAÇÃO / ESTRUTURA	LOCALIZAÇÃO	COORDENADAS		MEDIDAS DE CONTROLE PREVISTAS	OBSERVAÇÕES
			E	N		
23	Área adjacente a sistema de drenagem	WBS 2215	629513	9076915	Reconformação e enrocamento.	Medida a ser implantada
24	Área marginal à via de acesso	WBS 2215	632102	9078035	Reconformação.	Medida implantada
31	Área adjacente a sistema de drenagem	WBS 2215	629513	9076915	Reconformação e enrocamento.	Medida a ser implantada
68	Faixa marginal ao canal	WBS 2215	630703	9077967	Reconformação topográfica, redirecionamento de águas pluviais.	Medida a ser implantada
8	Acessos	WBS 2640	627590	9076129	Implantação de canaleta de drenagem pluvial com dissipadores de energia.	Medida a ser implantada
9	Talude	WBS 2640	627775	9076180	Enrocamento de talude.	Medida a ser implantada

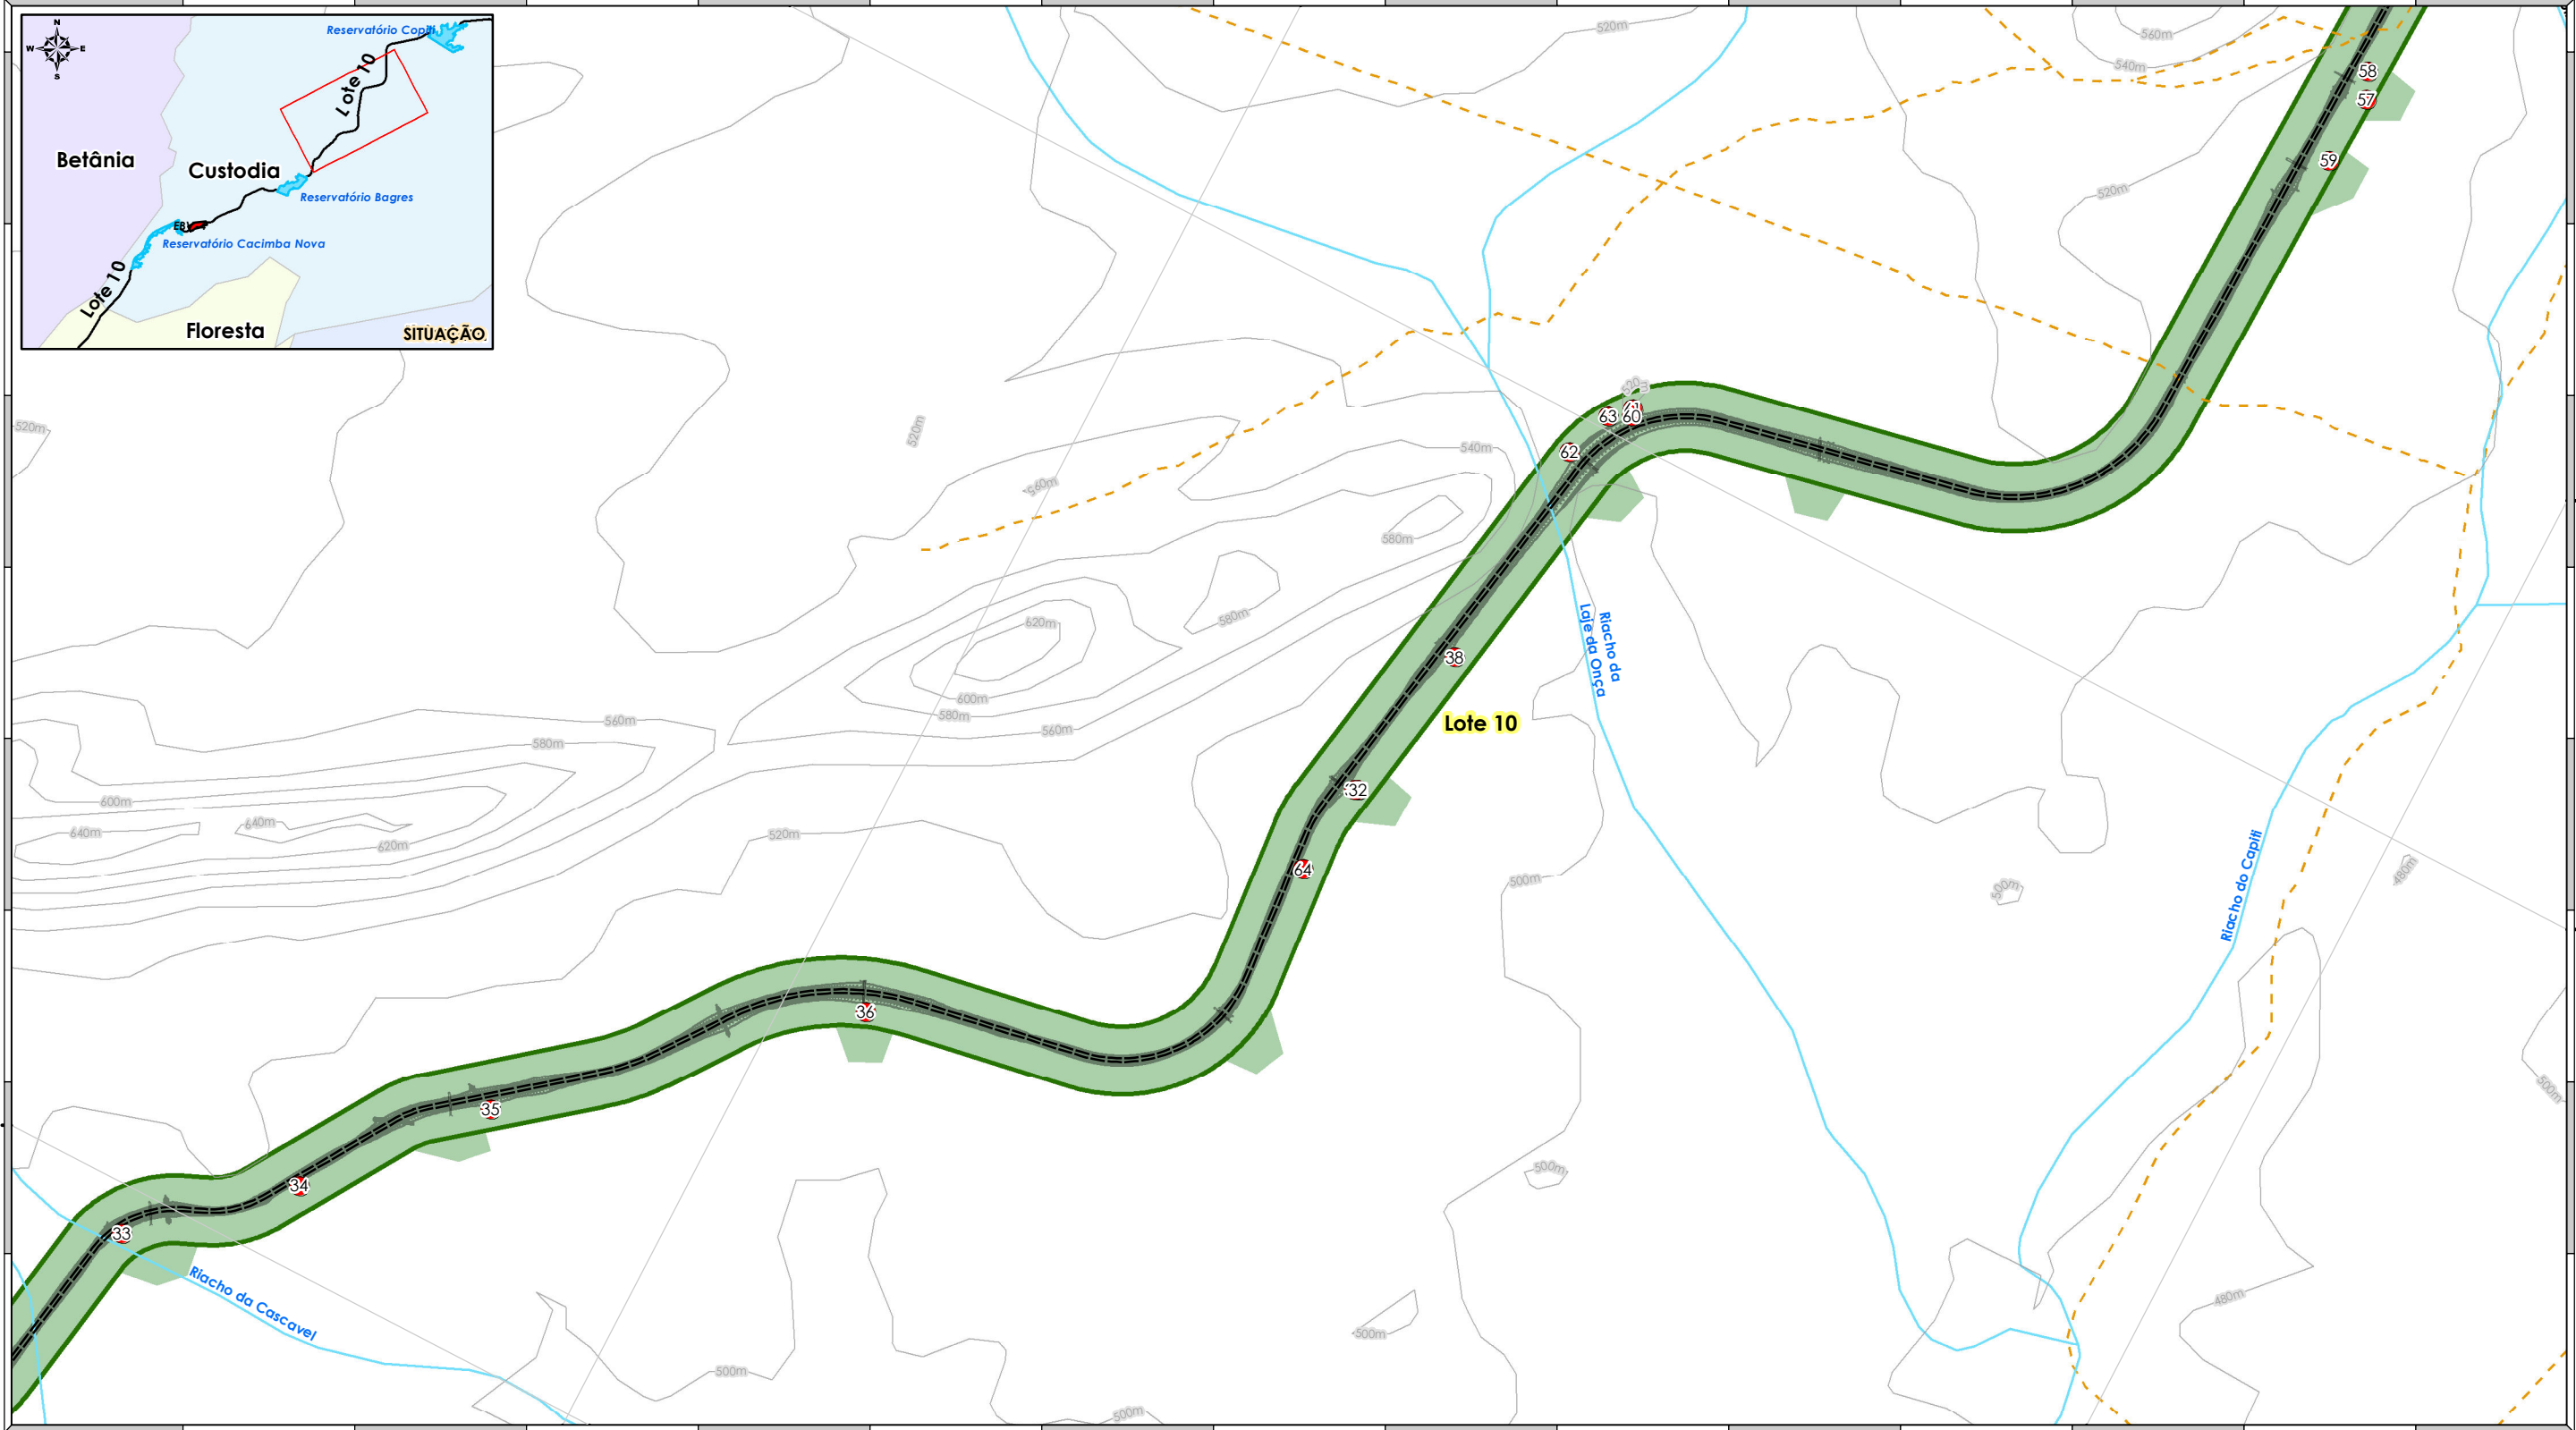
ITEM	IDENTIFICAÇÃO / ESTRUTURA	LOCALIZAÇÃO	COORDENADAS		MEDIDAS DE CONTROLE PREVISTAS	OBSERVAÇÕES
			E	N		
25	Talude	WBS 2216	637221	9082716	Reconformação e enrocamento.	Medida a ser implantada
32	Sistema de drenagens - Bueiro	WBS 2216	637221	9082716	Reconformação e enrocamento do canal de restituição.	Medida a ser implantada
33	Área adjacente a sistema de drenagem	WBS 2216	634581	9079866	Reconformação e enrocamento.	Medida a ser implantada
34	Talude	WBS 2216	634983	9080233	Enrocamento parcialmente concluído.	Medida Implantada necessitando adequações
35	Área adjacente a sistema de drenagem	WBS 2216	635380	9080694	Reconformação e enrocamento.	Medida a ser implantada
36	Área adjacente a sistema de drenagem	WBS 2216	636231	9081462	Enrocamento	Medida a ser implantada
37	Área adjacente a sistema de drenagem	WBS 2216	637210	9082711	Enrocamento	Medida a ser implantada
38	Área adjacente a sistema de drenagem	WBS 2216	637294	9083197	Reconformação e enrocamento.	Medida a ser implantada

57	Área marginal à via de acesso	WBS 2216	638925	9085905	Reconformação	Medida Implantada
58	Faixa marginal ao canal	WBS 2216	638892	9085981	Reconformação	Medida Implantada
59	Área marginal à via de acesso	WBS 2216	638911	9085693	Reconformação	Medida Implantada
60	Faixa marginal ao canal	WBS 2216	637430	9084071	Reconformação topográfica e enrocamento.	Medida a ser implantada
61	Faixa marginal ao canal	WBS 2216	637422	9084091	Reconformação topográfica e enrocamento.	Medida a ser implantada
62	Faixa marginal ao canal	WBS 2216	637315	9083892	Reconformação topográfica e enrocamento.	Medida a ser implantada
63	Faixa marginal ao canal	WBS 2216	637368	9084040	Reconformação topográfica e enrocamento.	Medida a ser implantada
64	Faixa marginal ao canal	WBS 2216	637185	9082434	Reconformação topográfica, redirecionamento de águas pluviais e canaleta trapezoidal com dissipadores de energia.	Medida a ser implantada

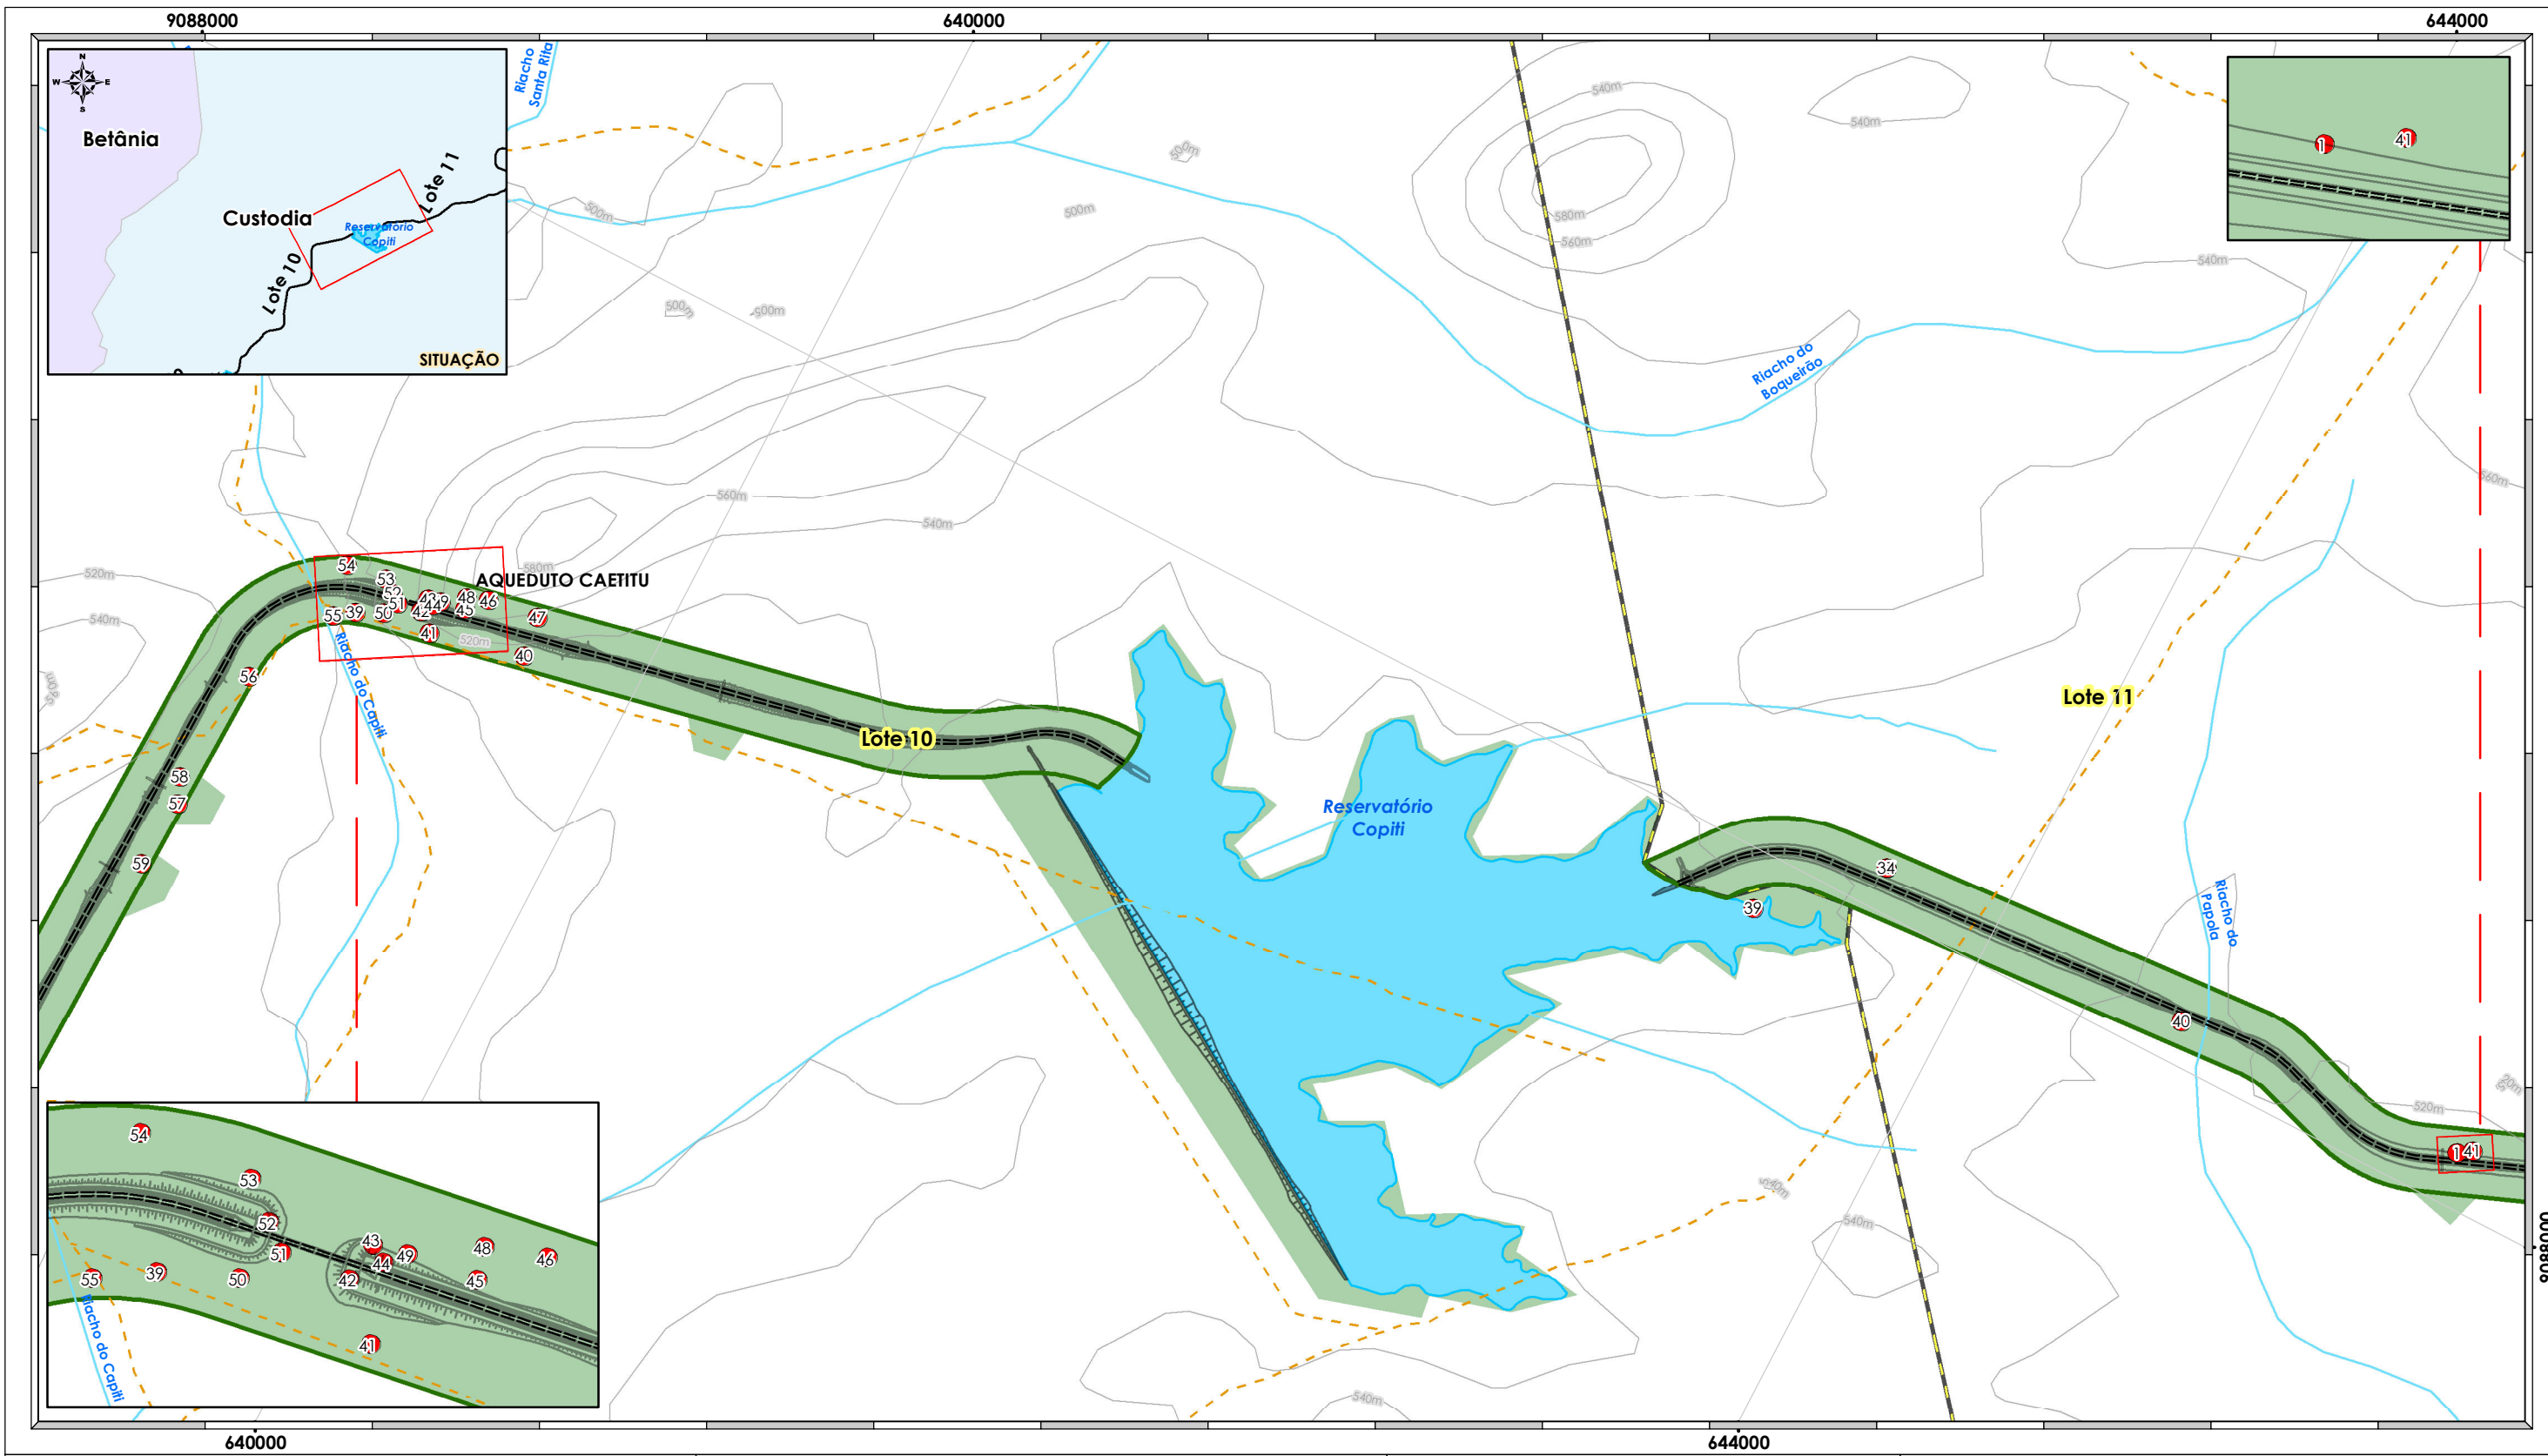
50	Faixa marginal ao canal	WBS 2216	639212	9086709	Reconformação topográfica, redirecionamento de águas pluviais.	Medida a ser implantada
51	Área adjacente ao aqueduto	WBS 2216	639236	9086754	Reconformação e enrocamento.	Medida a ser implantada
52	Área adjacente ao aqueduto	WBS 2216	639209	9086775	Reconformação e enrocamento.	Medida a ser implantada
53	Área adjacente ao aqueduto	WBS 2216	639170	9086804	Reconformação e enrocamento.	Medida a ser implantada
54	Faixa marginal ao canal	WBS 2216	639047	9086787	Reconformação topográfica, redirecionamento de águas pluviais e implantação de canaleta.	Medida a ser implantada
55	Área marginal à via de acesso	WBS 2216	639080	9086631	Abertura de canaleta.	Medida Implantada necessitando adequações
56	Área marginal à via de acesso	WBS 2216	638938	9086348	Abertura de canaleta.	
57	Área marginal à via de acesso	WBS 2216	638925	9085905	Reconformação	Medida Implantada

58	Faixa marginal ao canal	WBS 2216	638892	9085981	Reconformação	Medida Implantada
59	Área marginal à via de acesso	WBS 2216	638911	9085693	Reconformação	Medida Implantada
1	Área adjacente a sistema de drenagem	WBS 2218	645561	9088159	Enrocamento	Medida Implantada
34	Área marginal à via de acesso	WBS 2218	643623	9088128	Reconformação	Medida Implantada
37	Via de acesso	WBS 2220	643623	9088128	Implantação de canaleta.	Medida a ser implantada
39	Via de acesso	WBS 2222	643320	9087833	Implantação de canaleta.	Medida a ser implantada
40	Faixa marginal ao canal	WBS 2218	644633	9088128	Implantação de canaleta.	Medida a ser implantada
41	Área marginal à via de acesso	WBS 2218	645601	9088187	Implantação de canaleta.	Medida a ser implantada

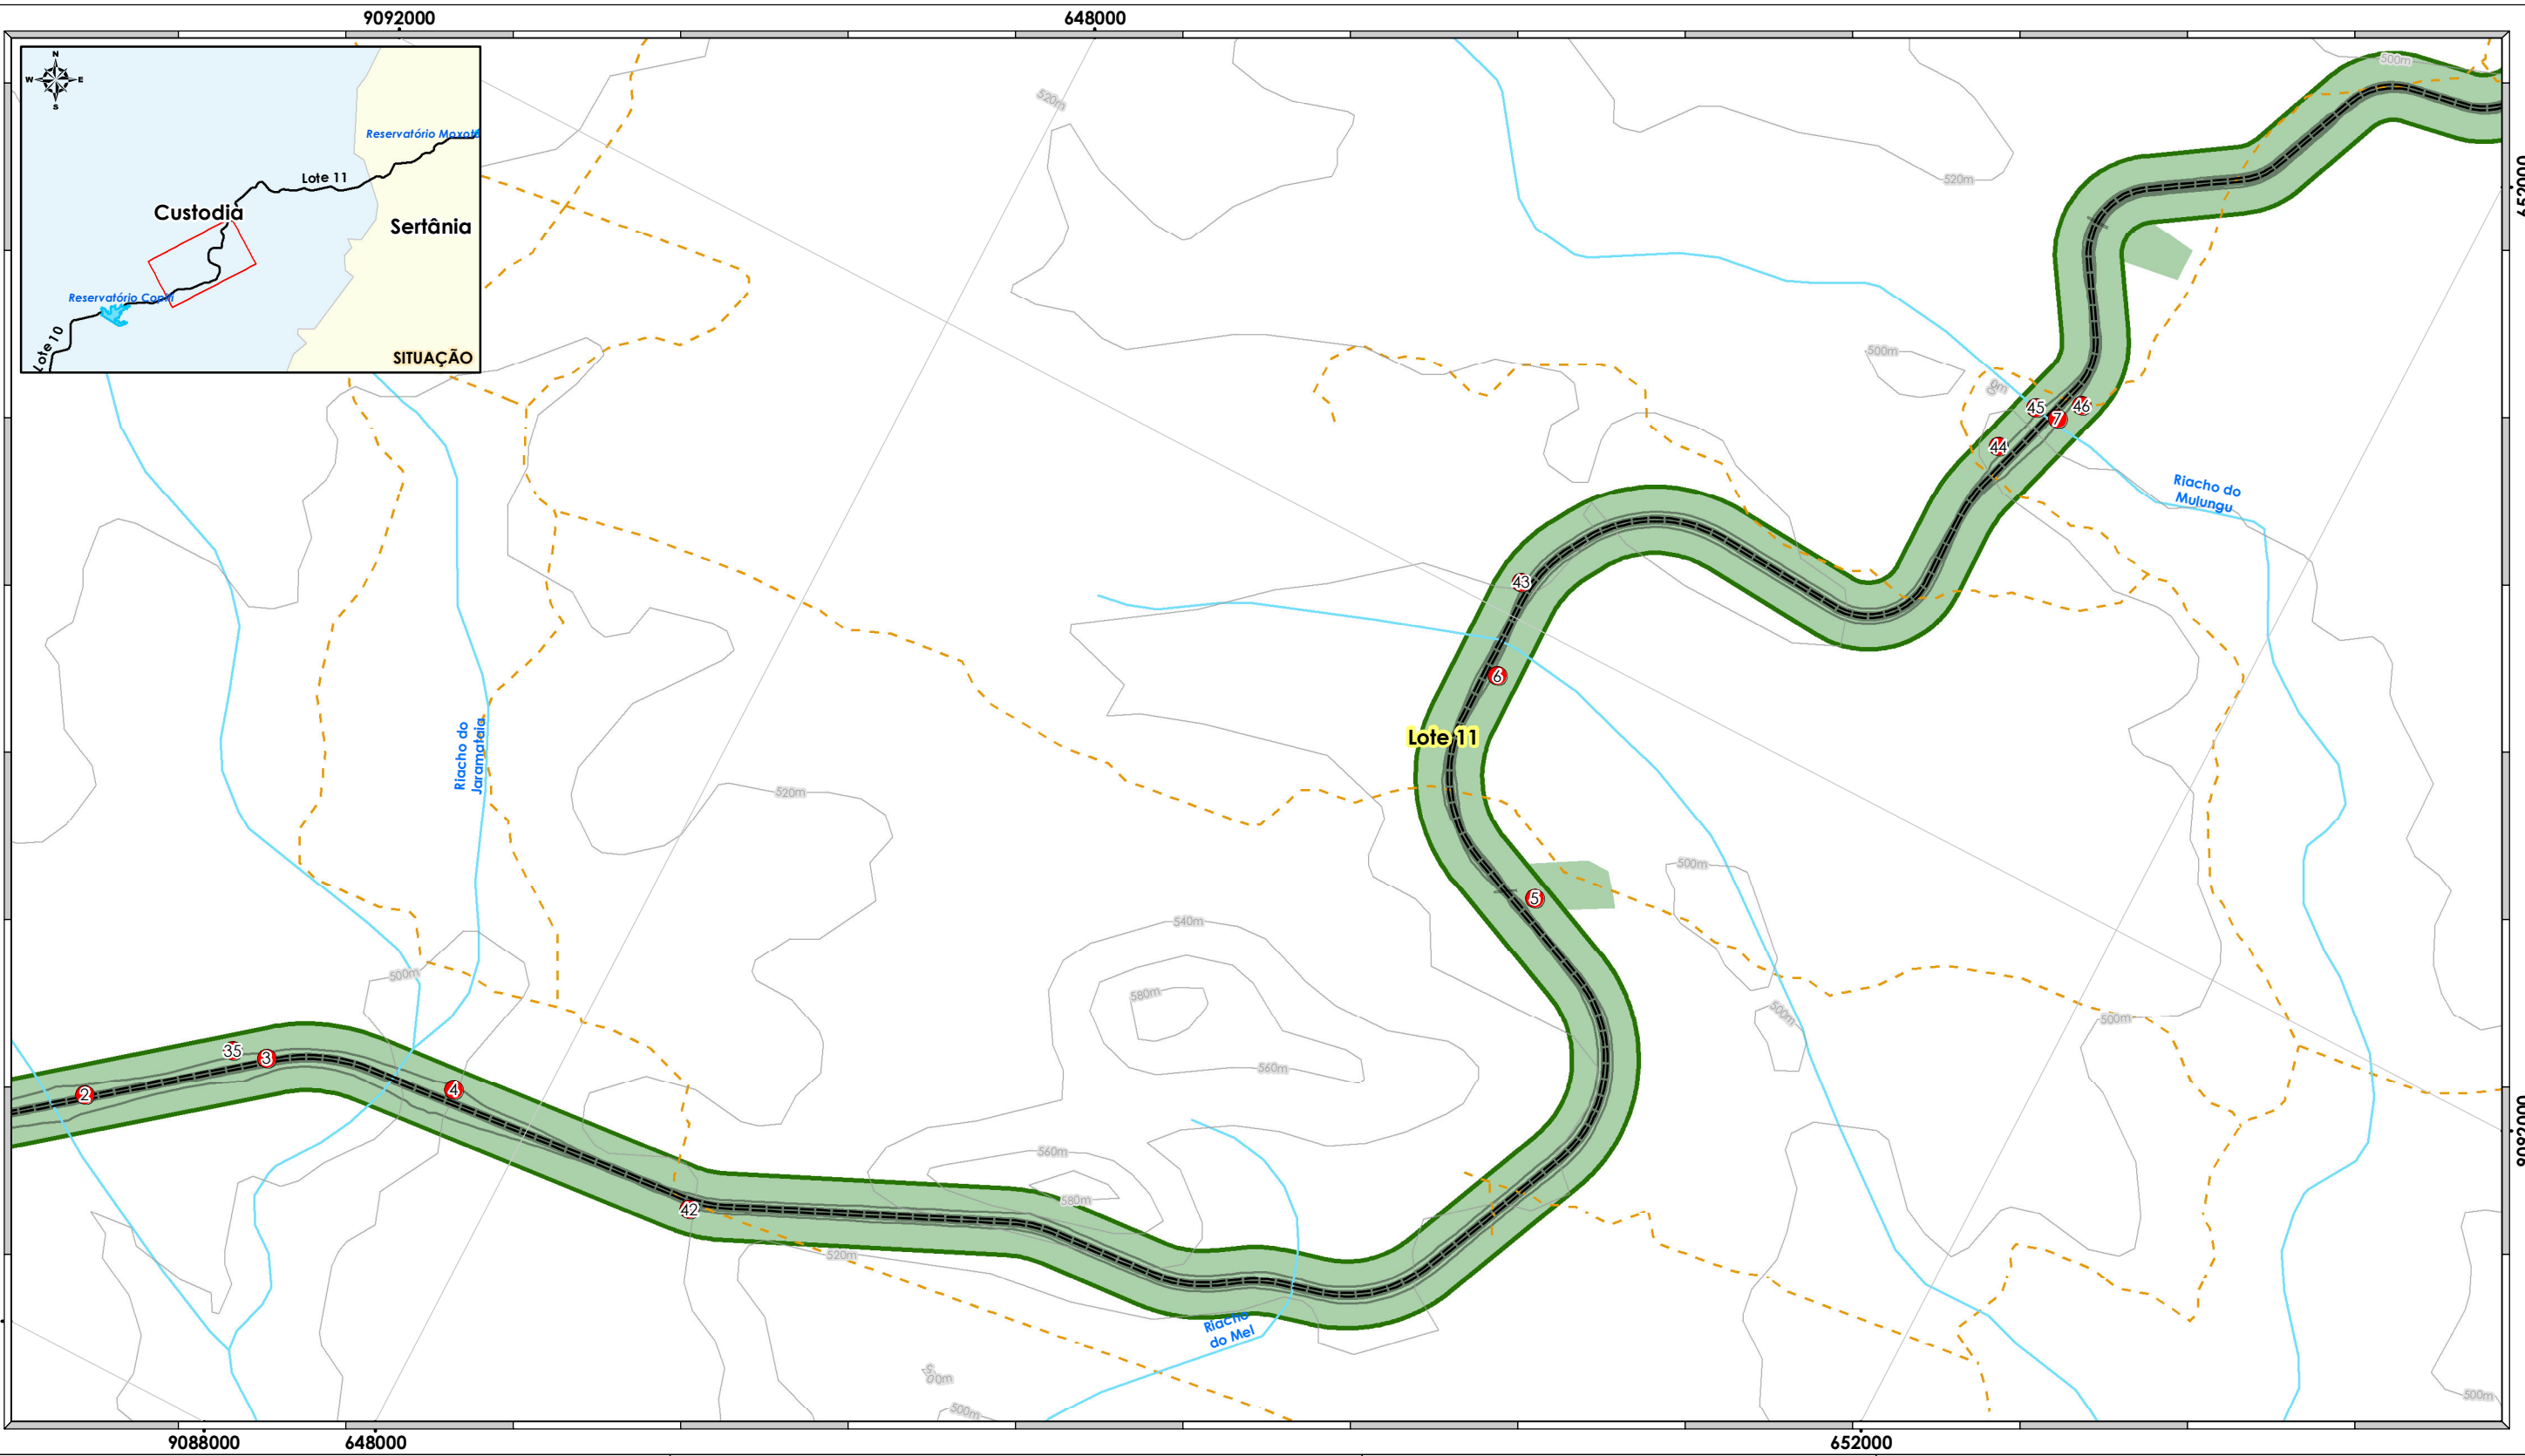
43	Área marginal à via de acesso	WBS 2220	649911	9092104	Implantação de canaleta.	Medida a ser implantada
44	Área marginal à via de acesso	WBS 2221	651006	9093138	Implantação de canaleta.	Medida a ser implantada
45	Área marginal à via de acesso	WBS 2218	651052	9093294	Implantação de passagem molhada.	Medida Implantada
46	Faixa marginal ao canal	WBS 2218	651173	9093364	Implantação de canaleta.	Medida a ser implantada

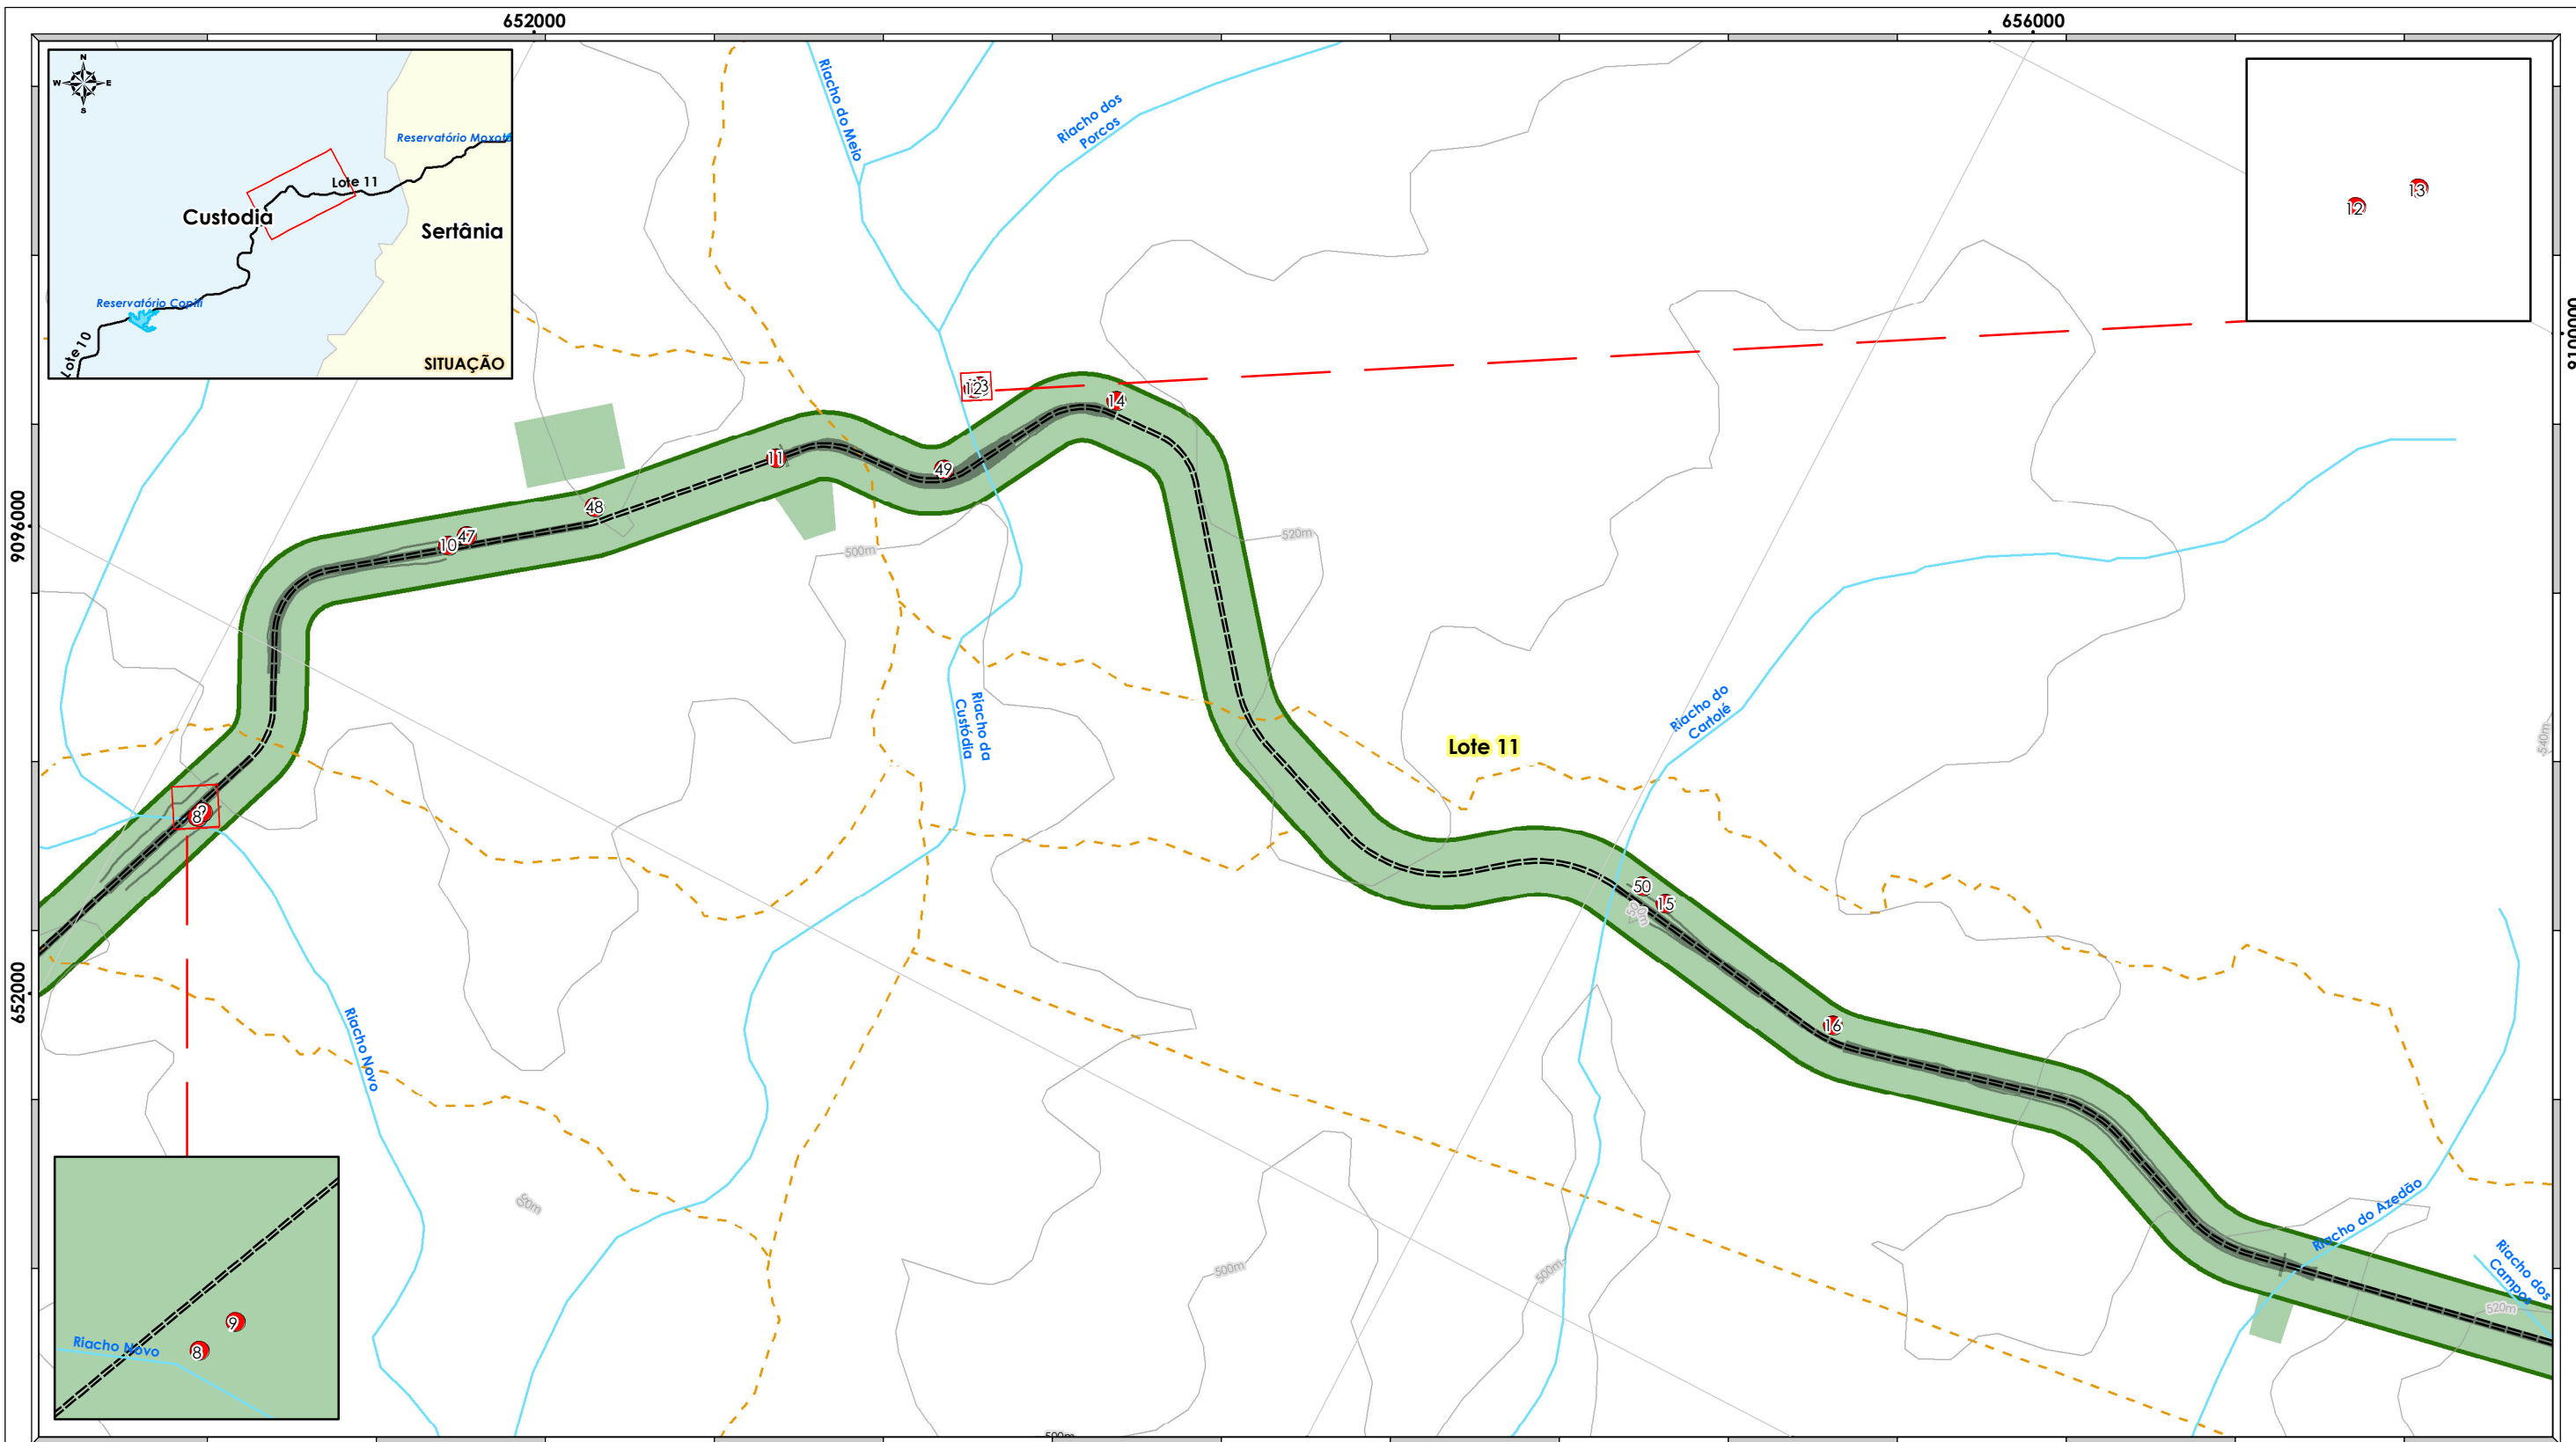
15	Área adjacente a sistema de drenagem	WBS 2218	656216	9097248	Enrocamento	Medida Implantada
16	Sistema de drenagens - Bueiro	WBS 2218	656830	9097155	Reconformação e enrocamento do canal de restituição	Medida a ser implantada
47	Faixa marginal ao canal	WBS 2218	652508	9096567	Reconformação e implantação de canaleta.	Medida a ser implantada
48	Área marginal à via de acesso	WBS 2221	652808	9096821	Implantação de canaleta.	Medida a ser implantada
49	Área marginal à via de acesso	WBS 2222	653688	9097405	Implantação de canaleta.	Medida a ser implantada
50	Área marginal à via de acesso	WBS 2218	656130	9097262	Implantação de canaleta.	Medida a ser implantada
