Desenho nº: **1711-MAP-2090-95-27-062**

**MINISTÉRIO DA INTEGRAÇÃO NACIONAL**  
**PROJETO DE INTEGRAÇÃO DO RIO SÃO FRANCISCO**  
**COM BACIAS HIDROGRÁFICAS DO**  
**NORDESTE SETENTRIONAL**

**PROGRAMA 27 - PROGRAMA DE MONITORAMENTO**  
**DOS PROCESSOS EROSIVOS**

**Mapa dos Pontos de Instabilidade Devido**  
**a Processos Construtivos**

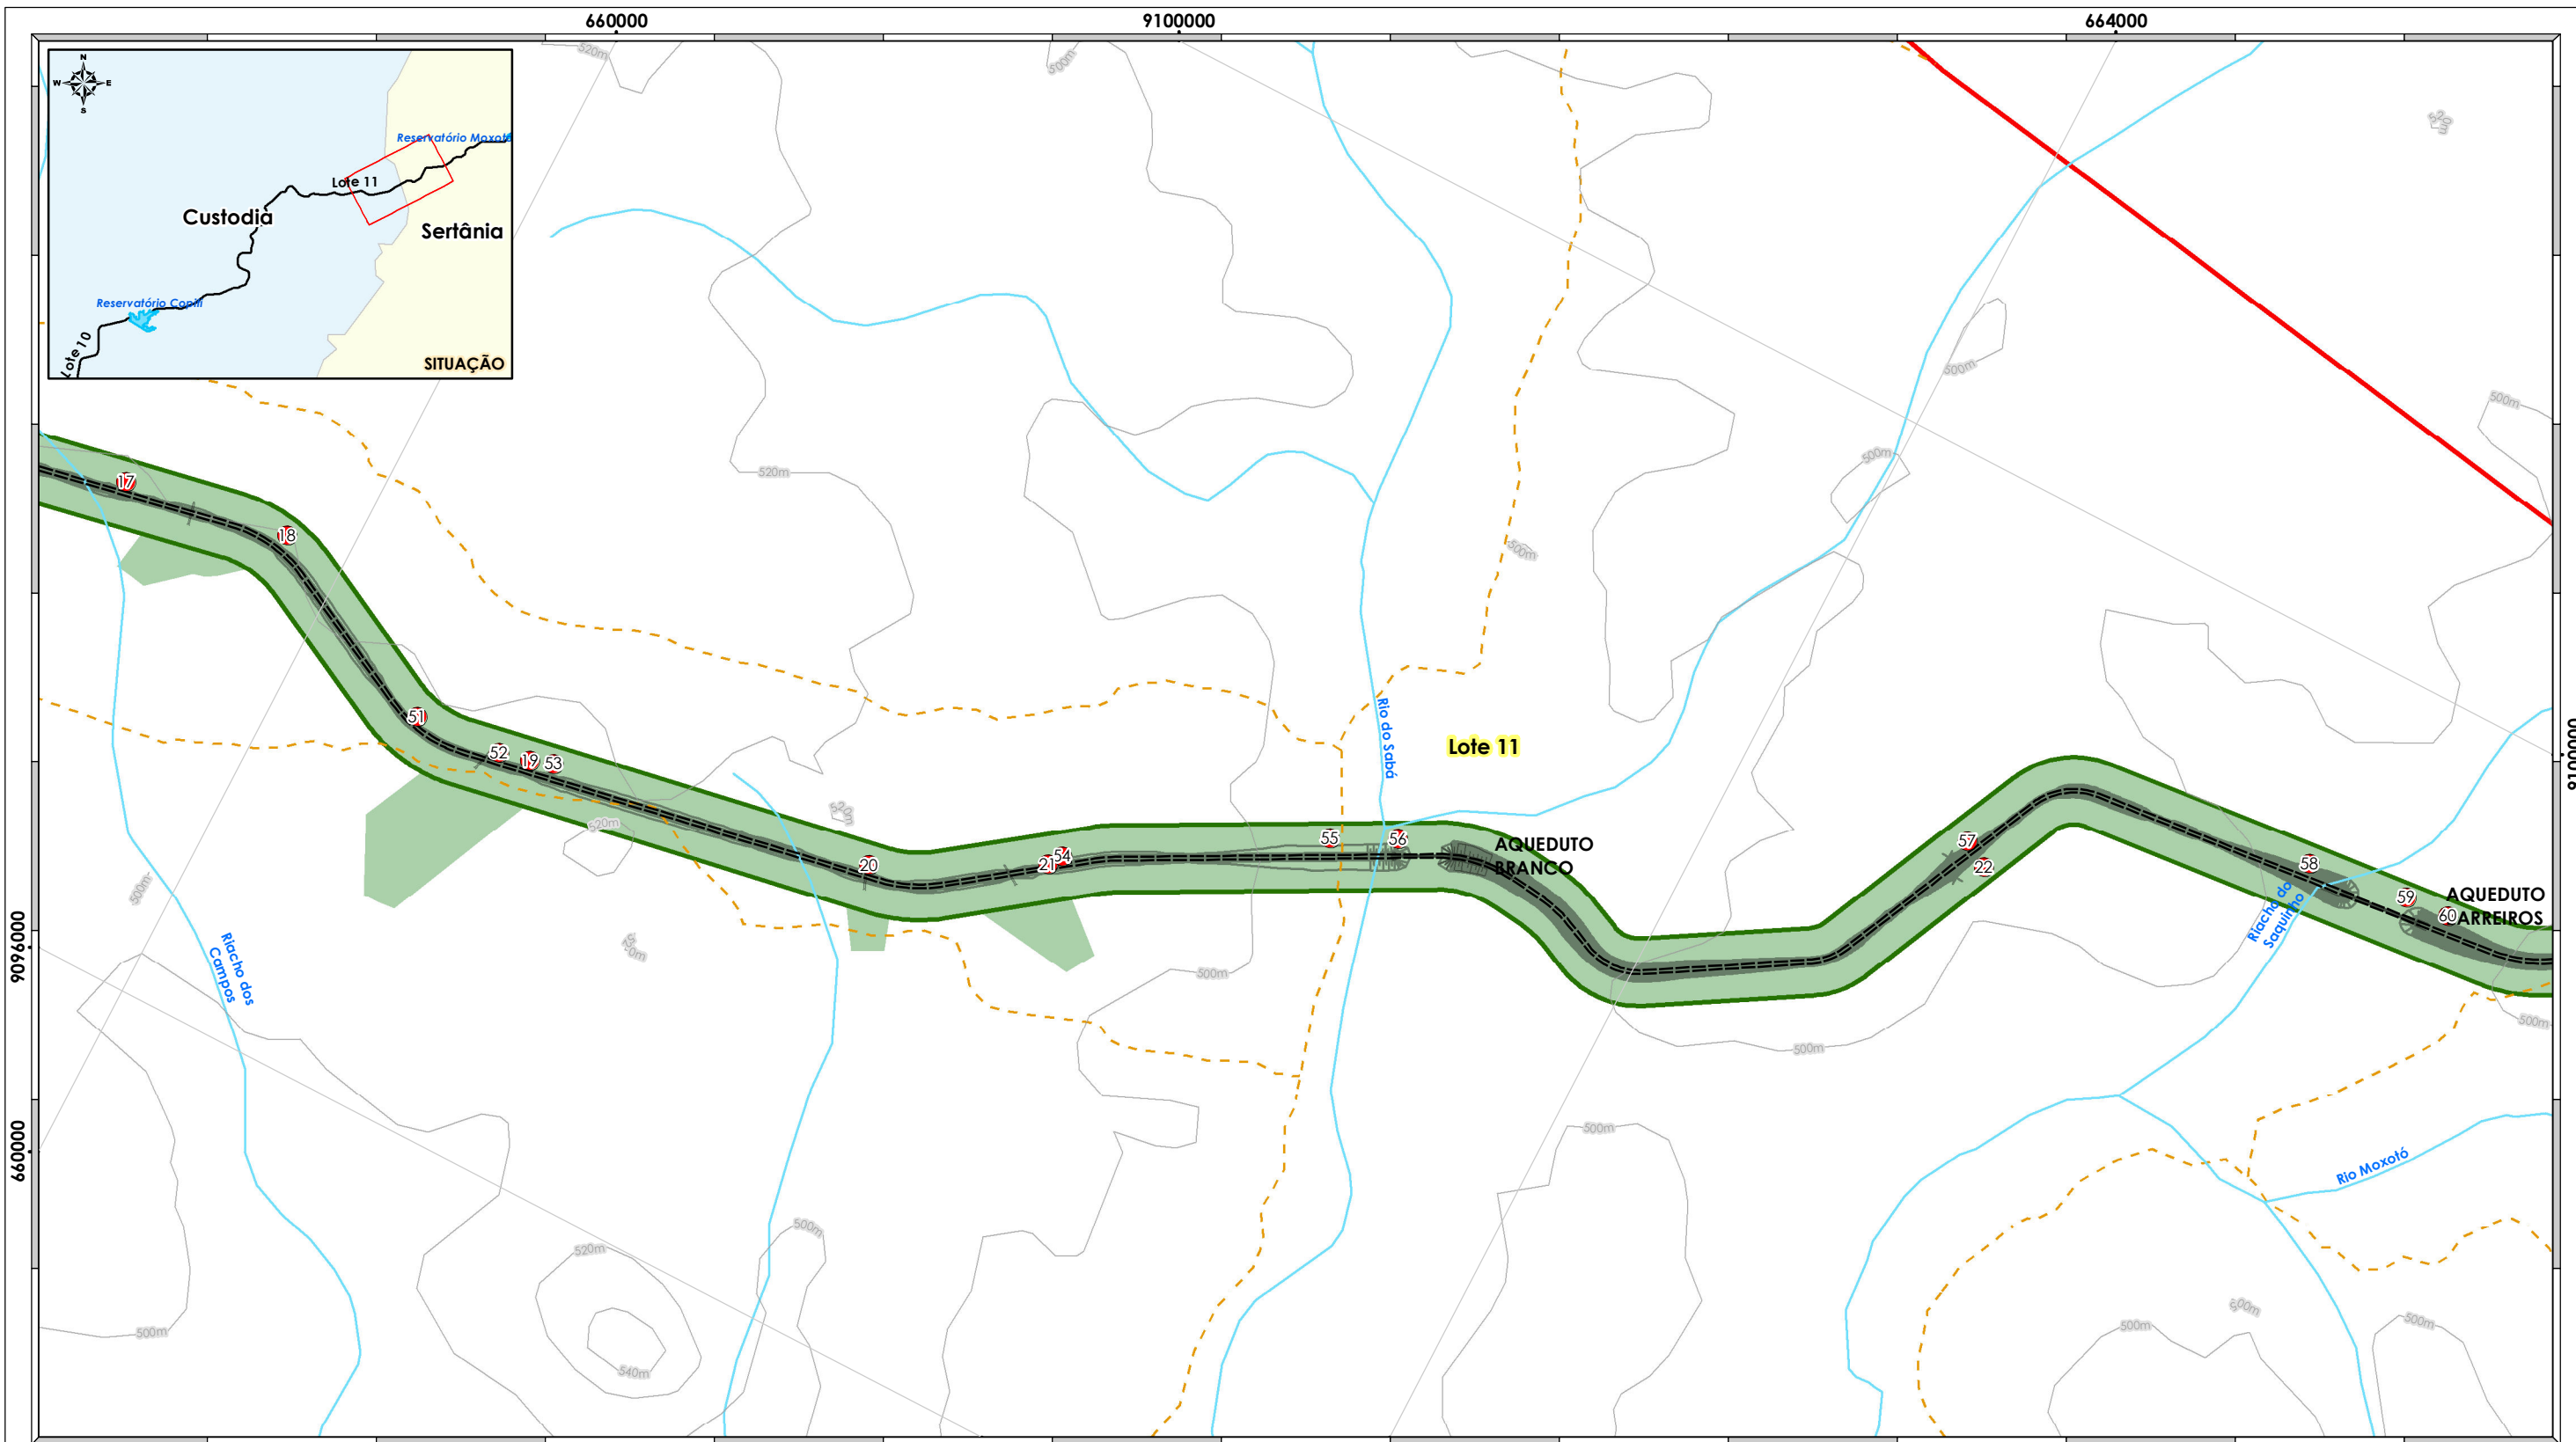
59	Área adjacente ao aqueduto	WBS 2220	665962	9099416	Reconformação e enrocamento.	Medida a ser implantada
60	Área marginal à via de acesso	WBS 2221	666100	9099425	Reconformação e implantação de canaleta.	Medida a ser implantada

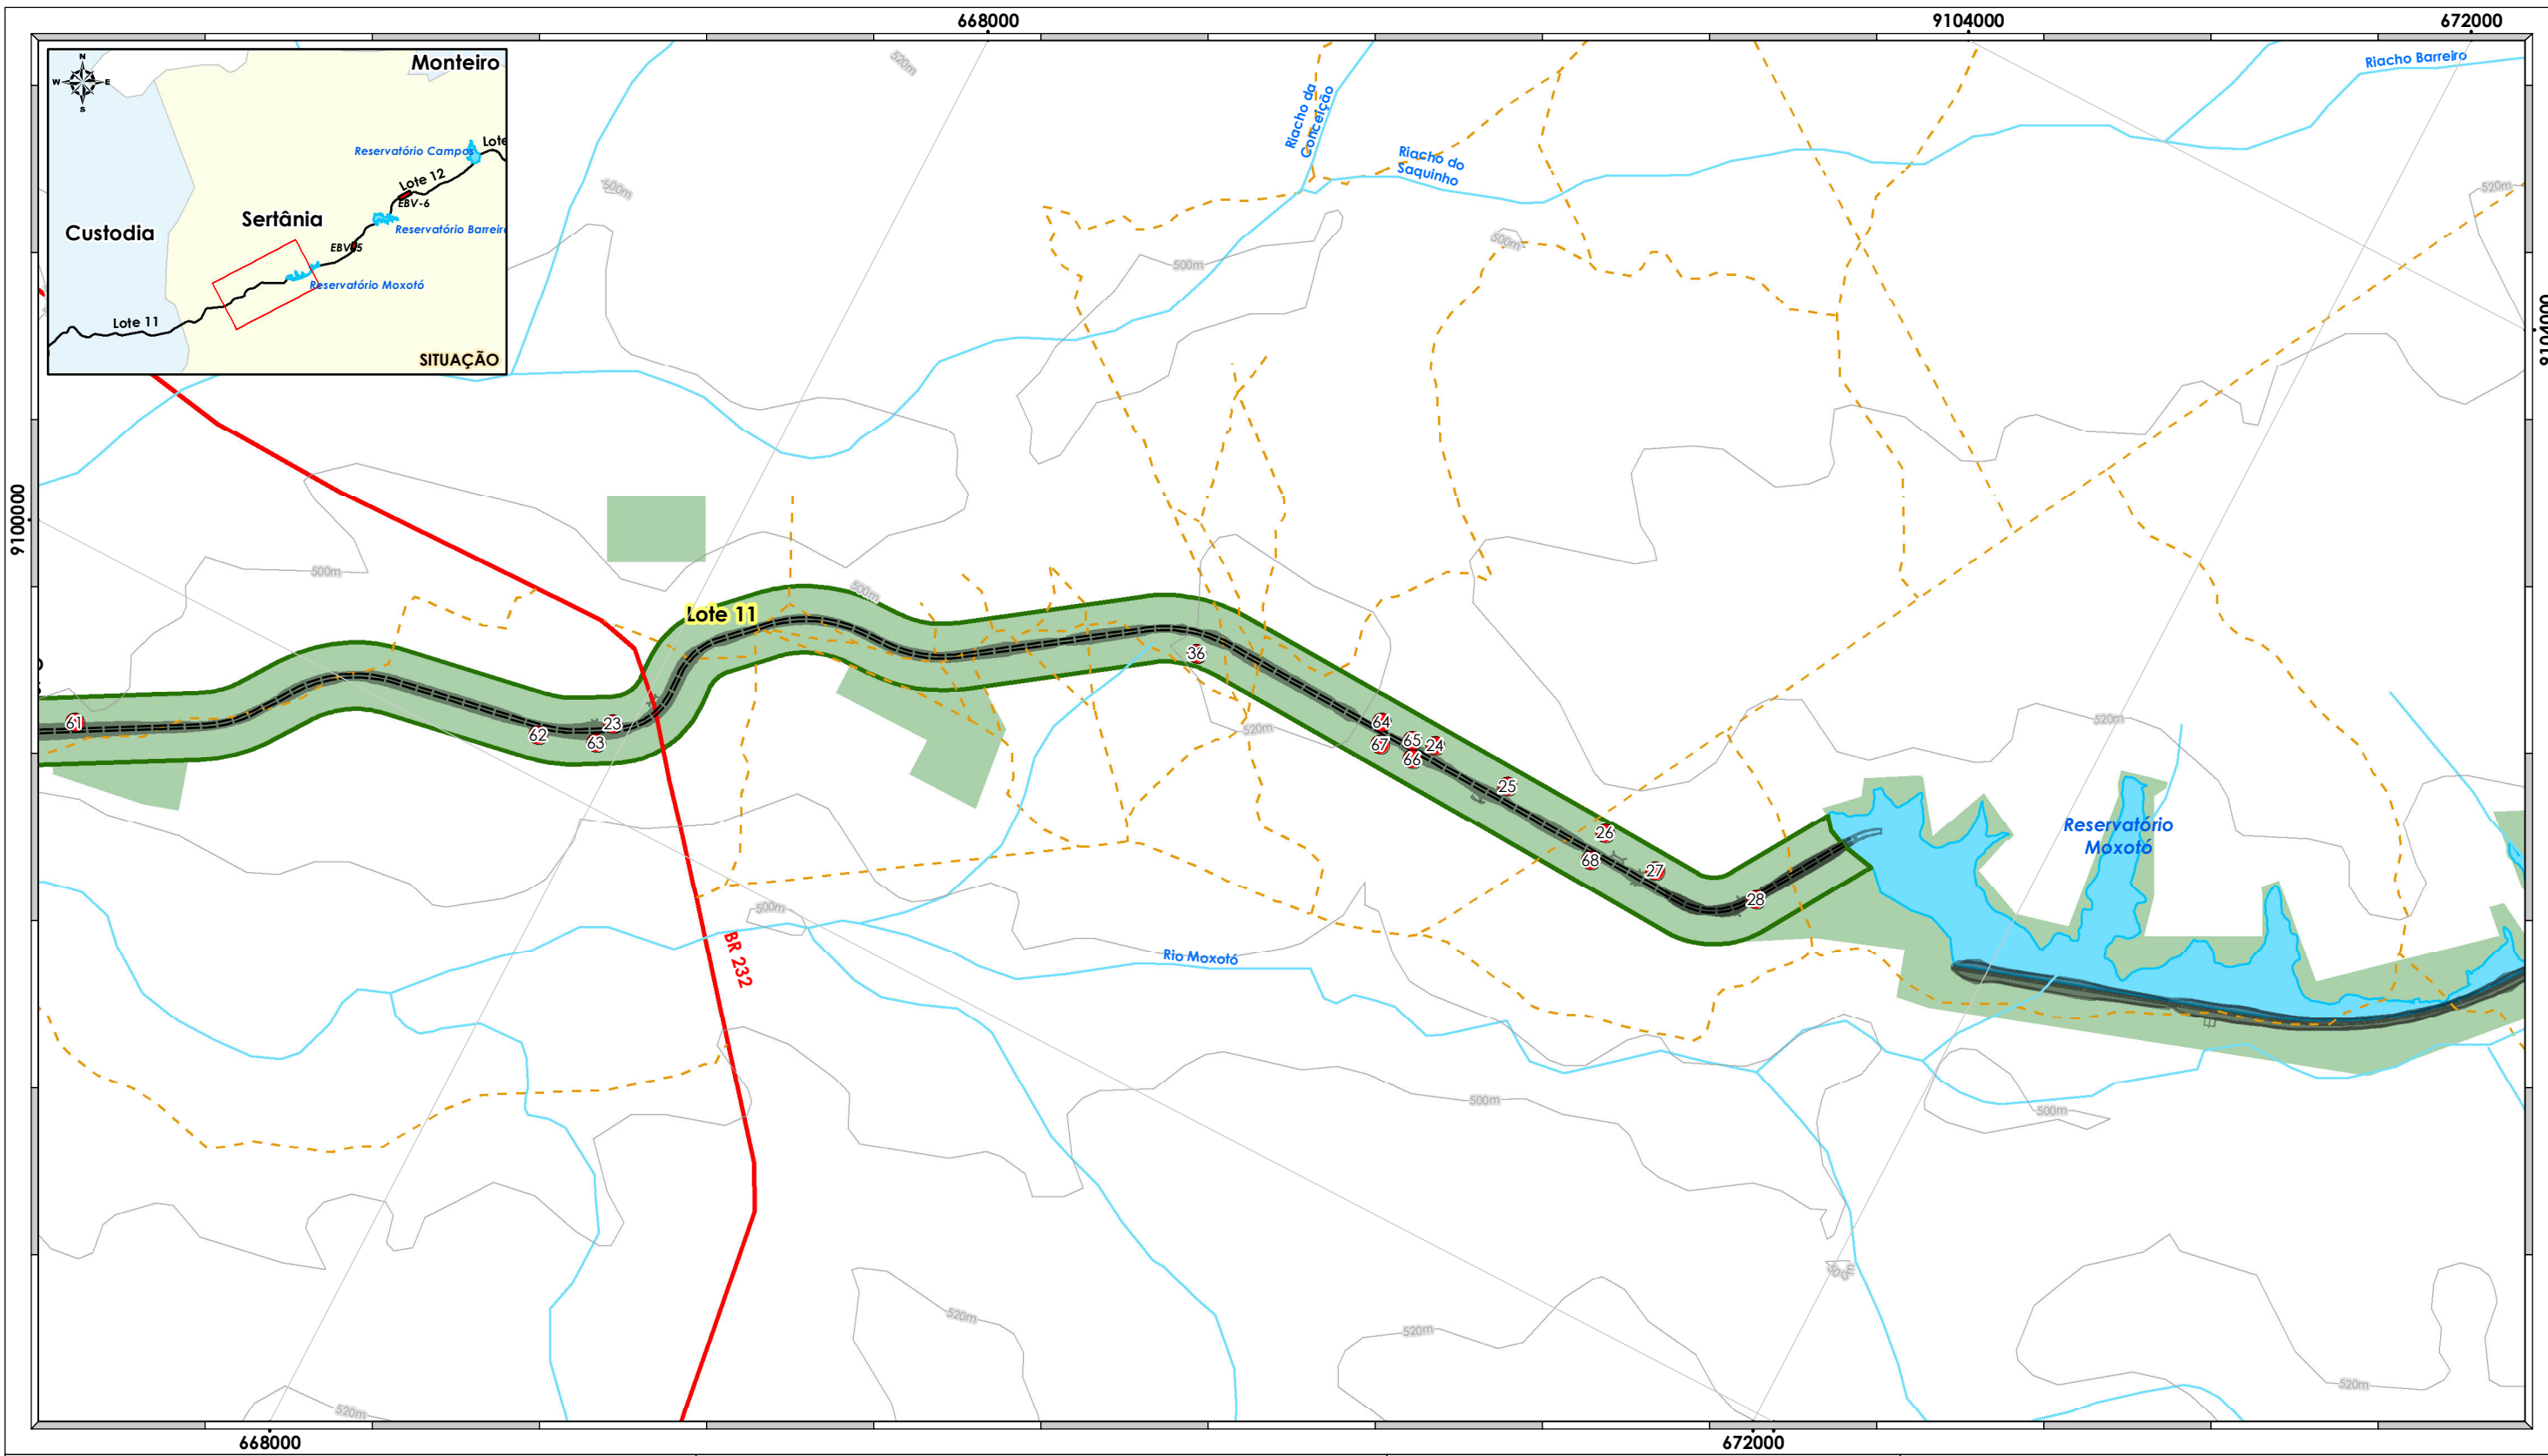
68	Área marginal à via de acesso	WBS 2222	670775	9101259	Reconformação e implantação de canaleta.	Medida a ser implantada

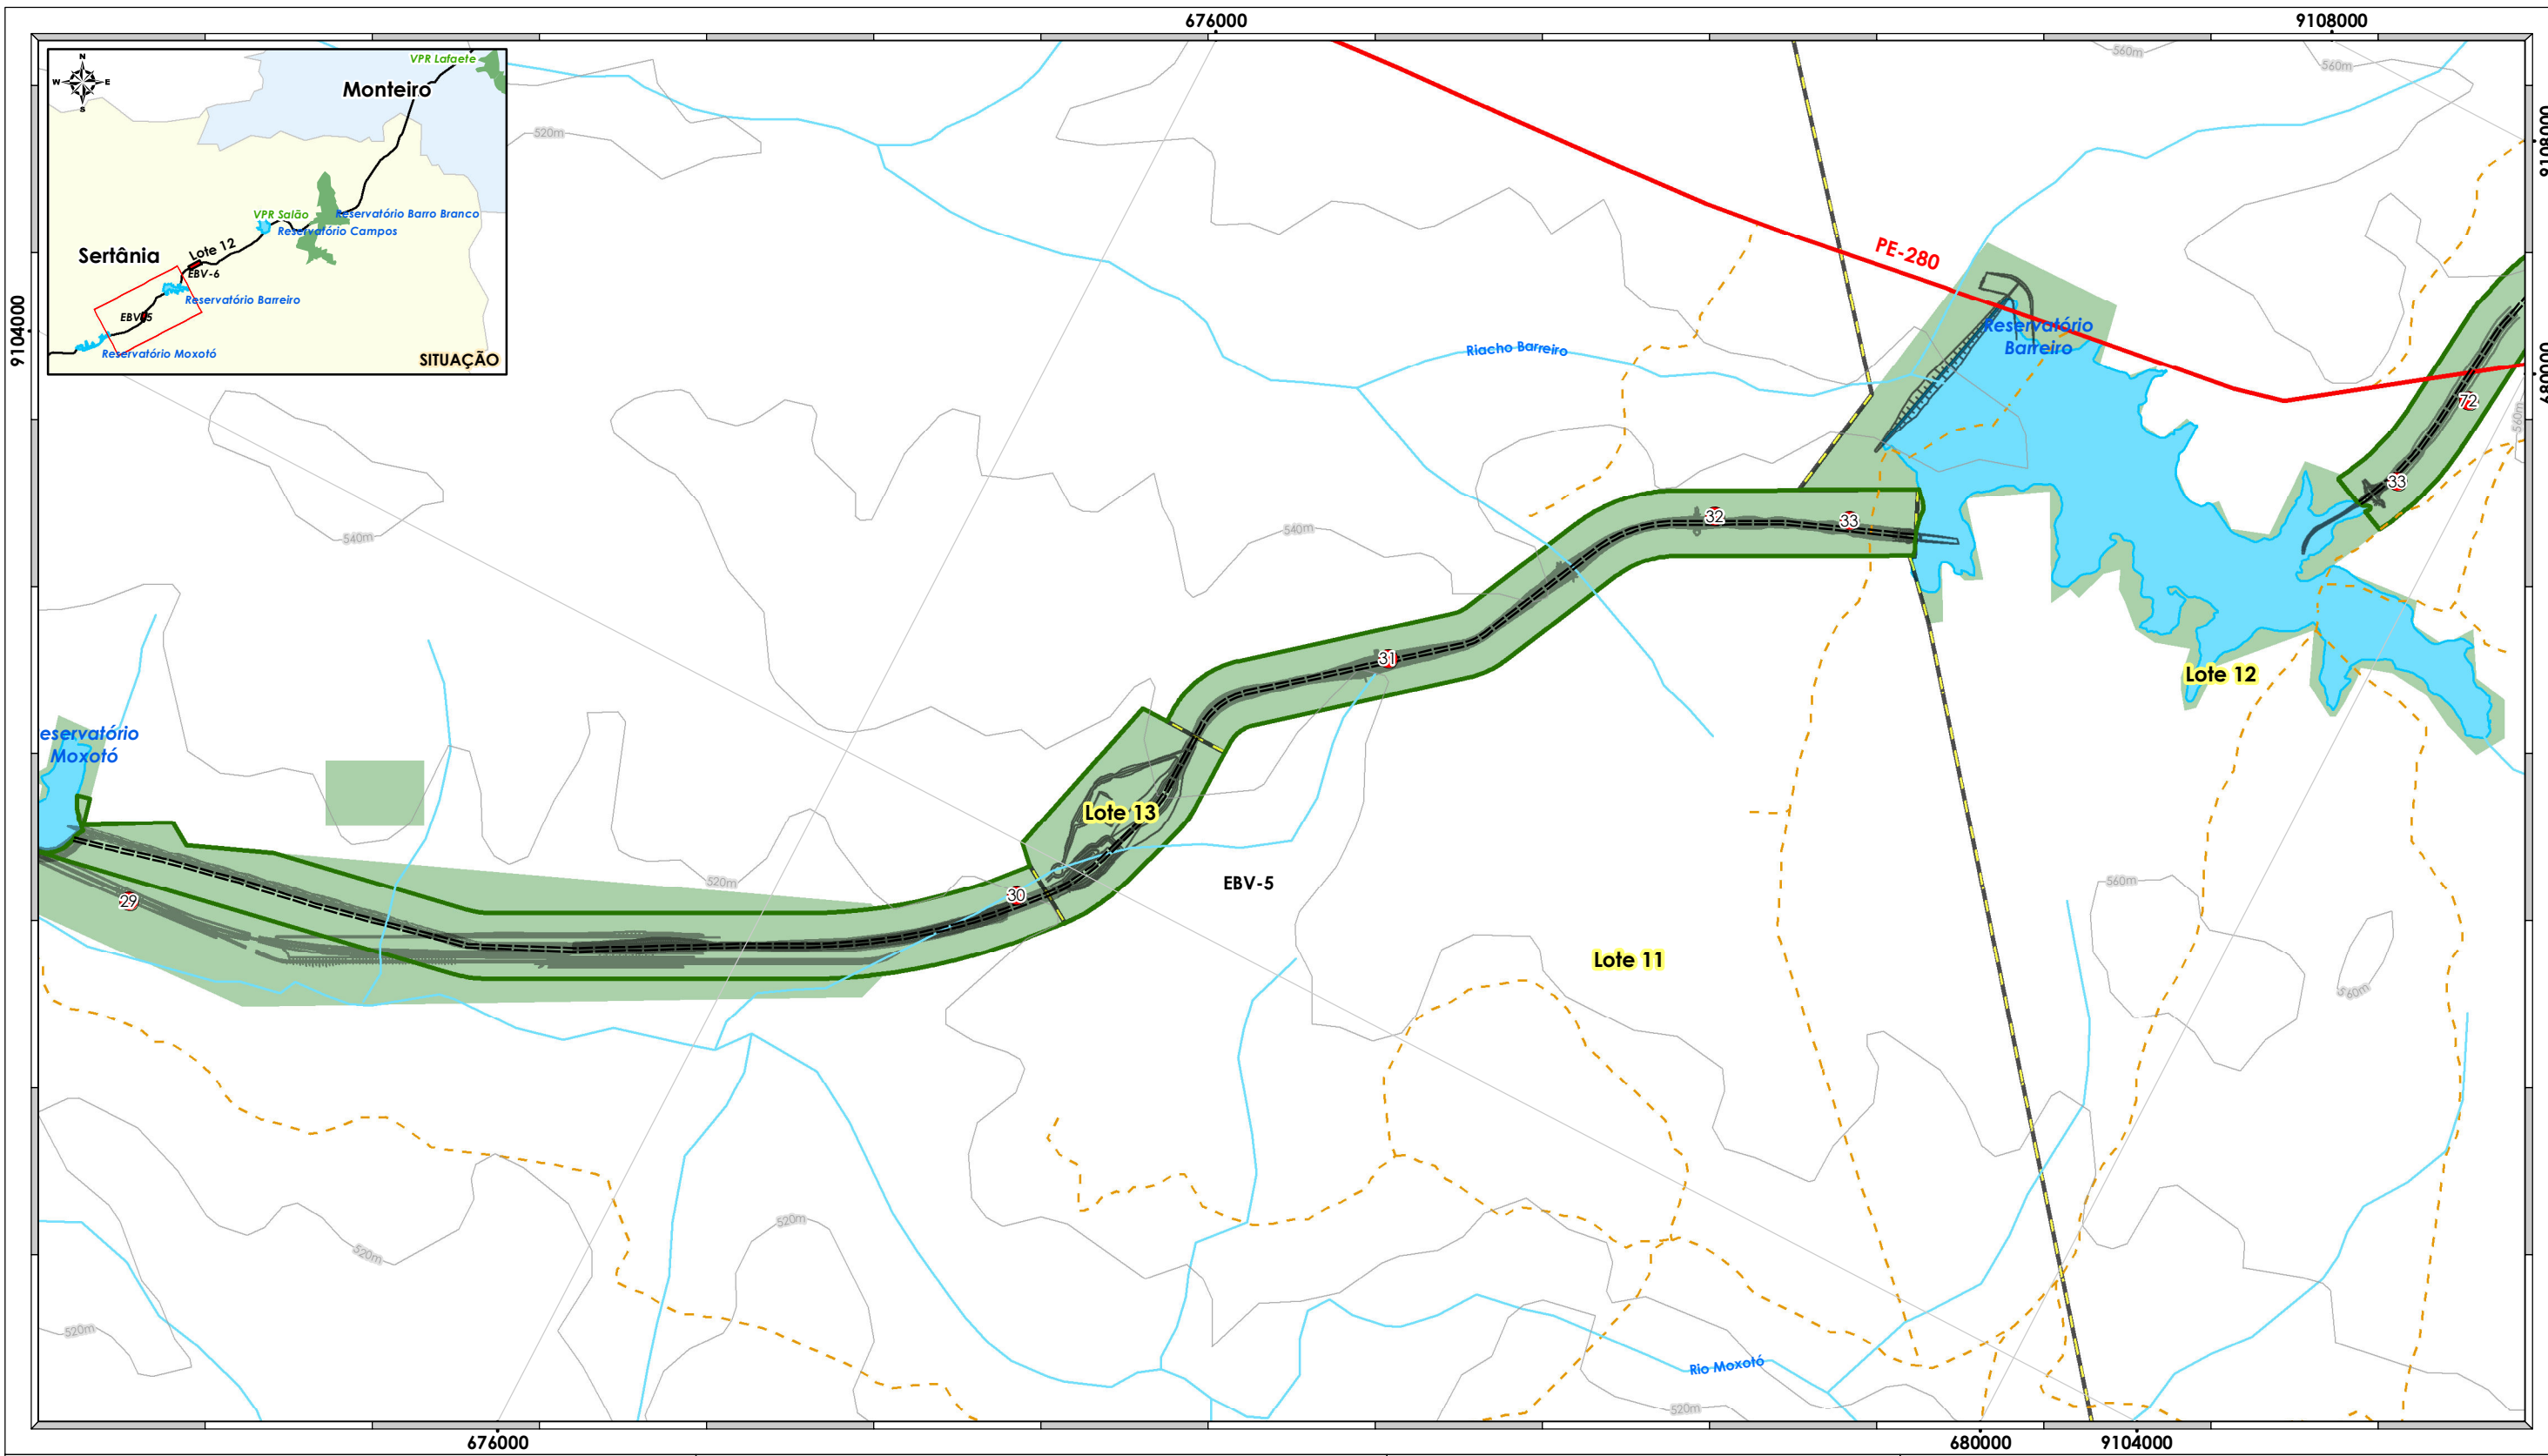
72	Faixa marginal ao canal	WBS 2223	679885	9107220	Implantação de canaleta.	Medida a ser implantada

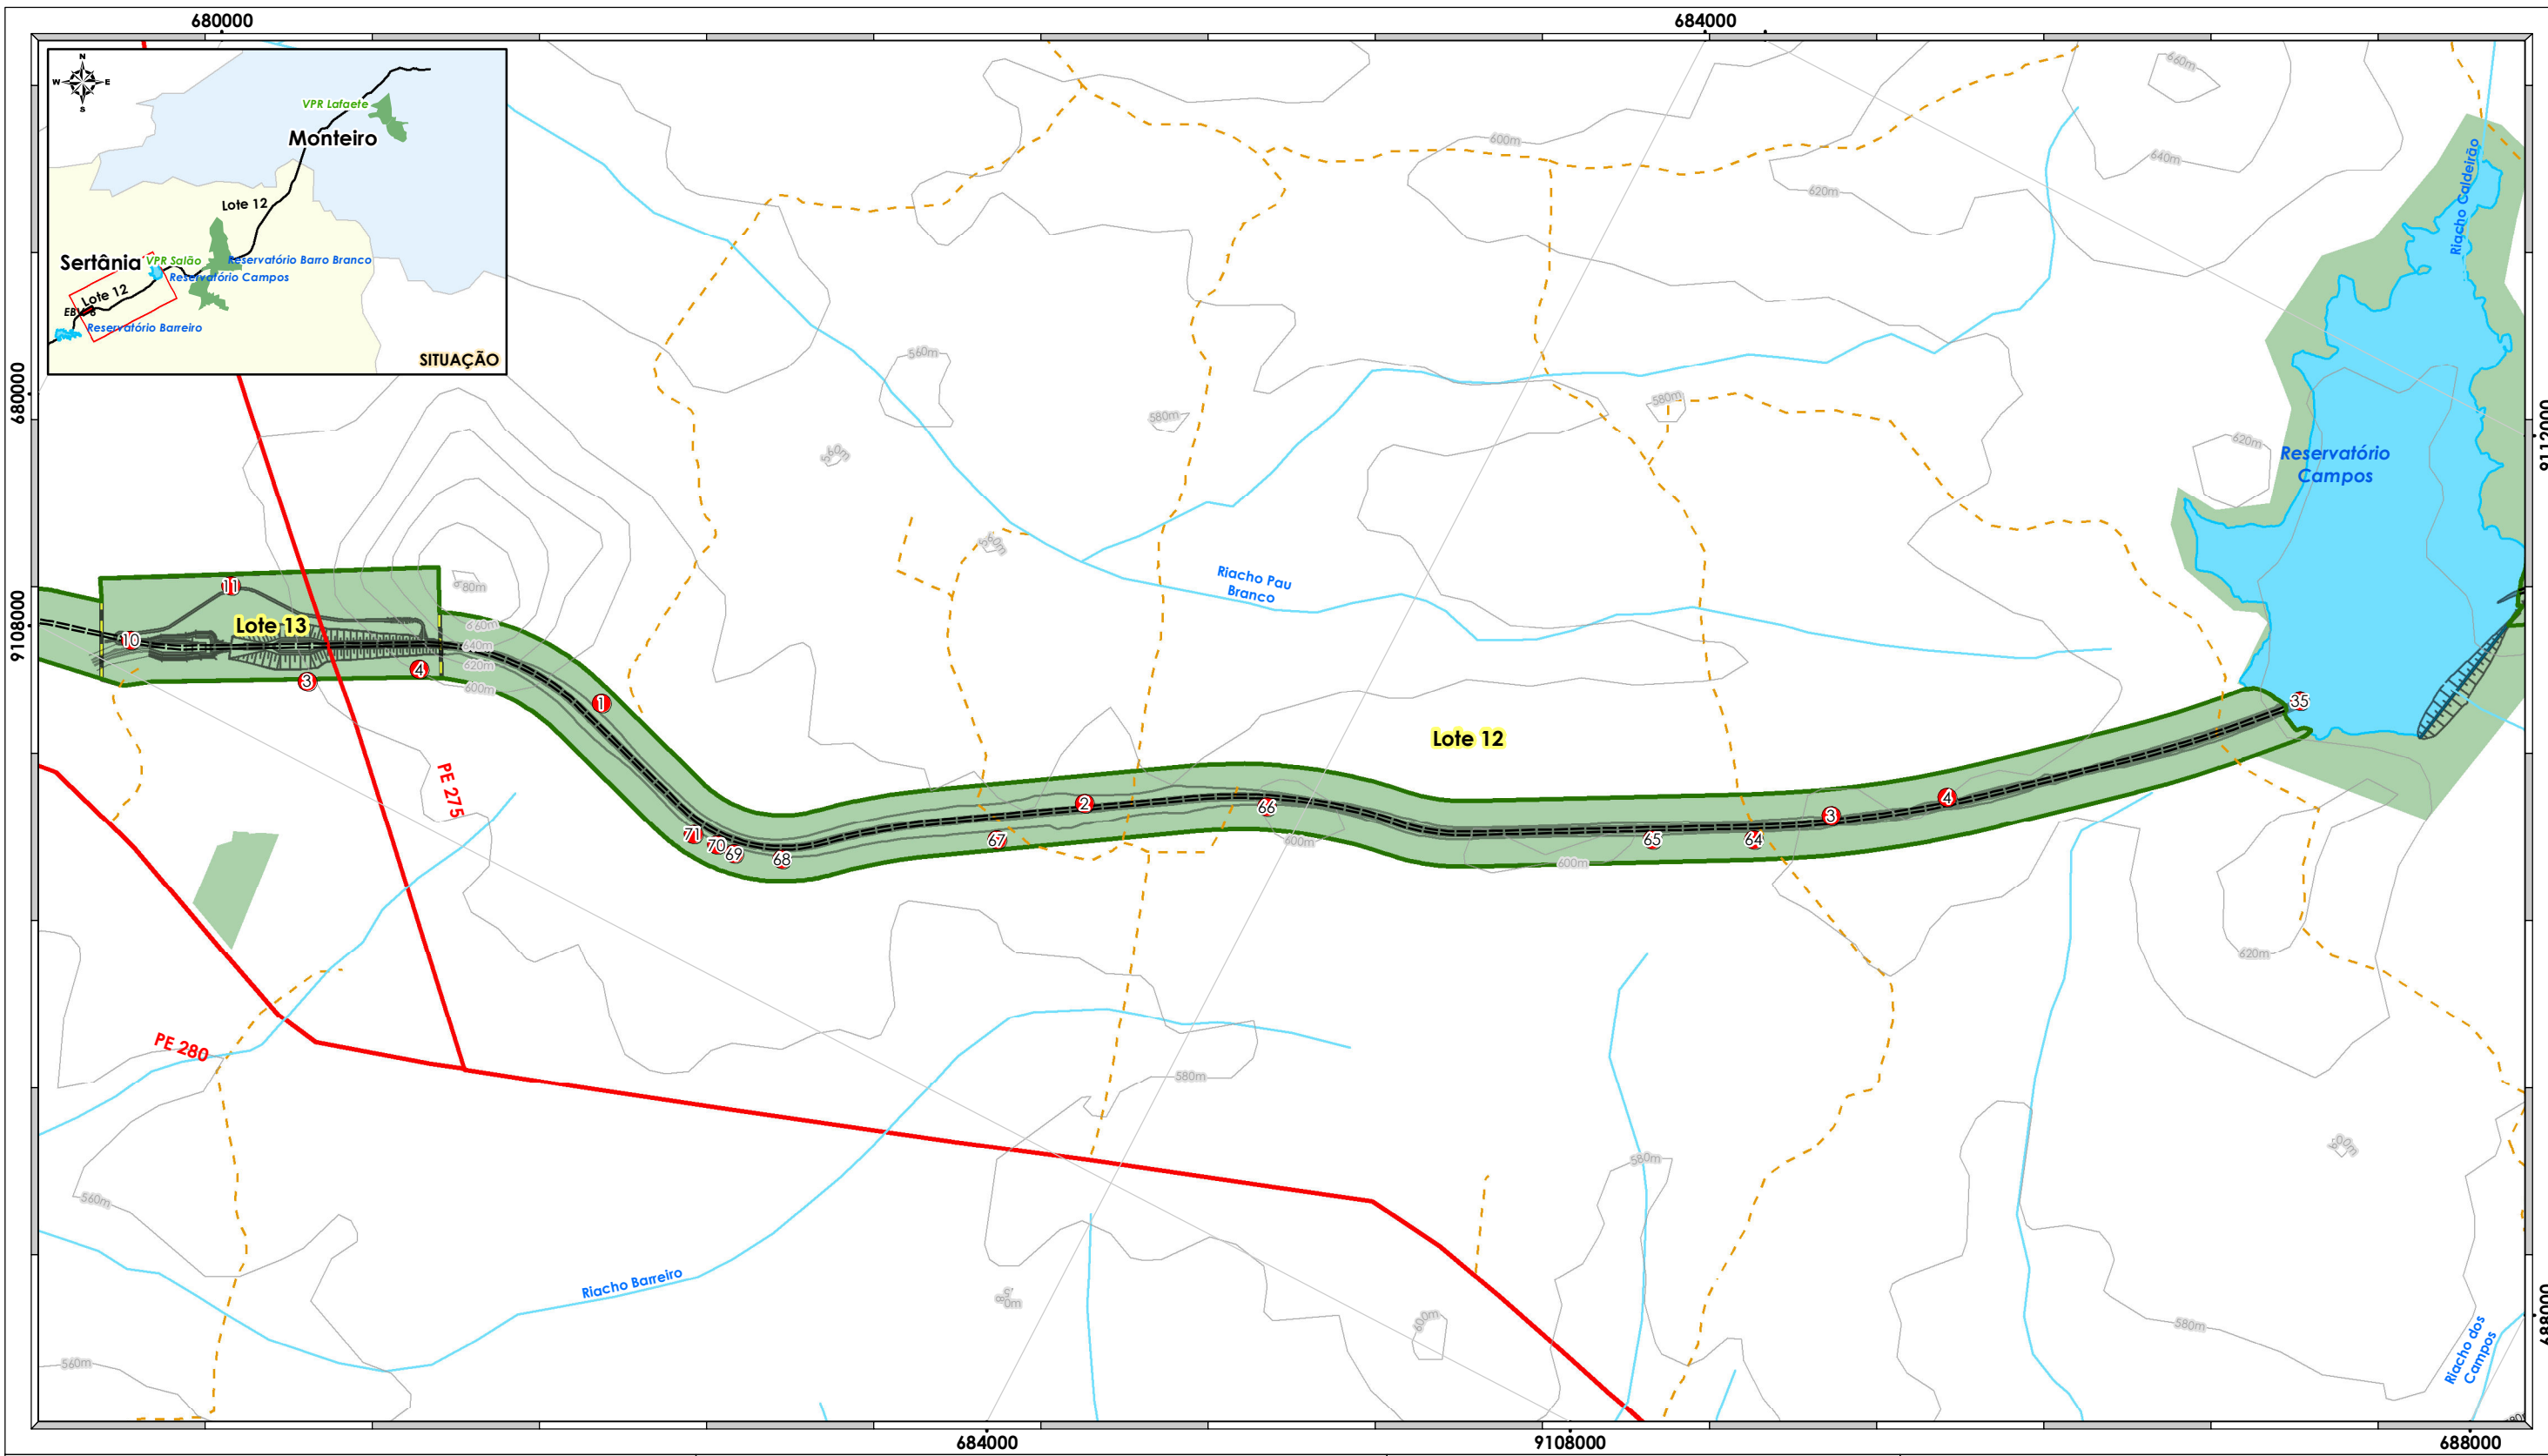
11	Acessos	WBS 2660	680789	9108377	Implantação de canaleta de drenagem pluvial.	Medida a ser implantada

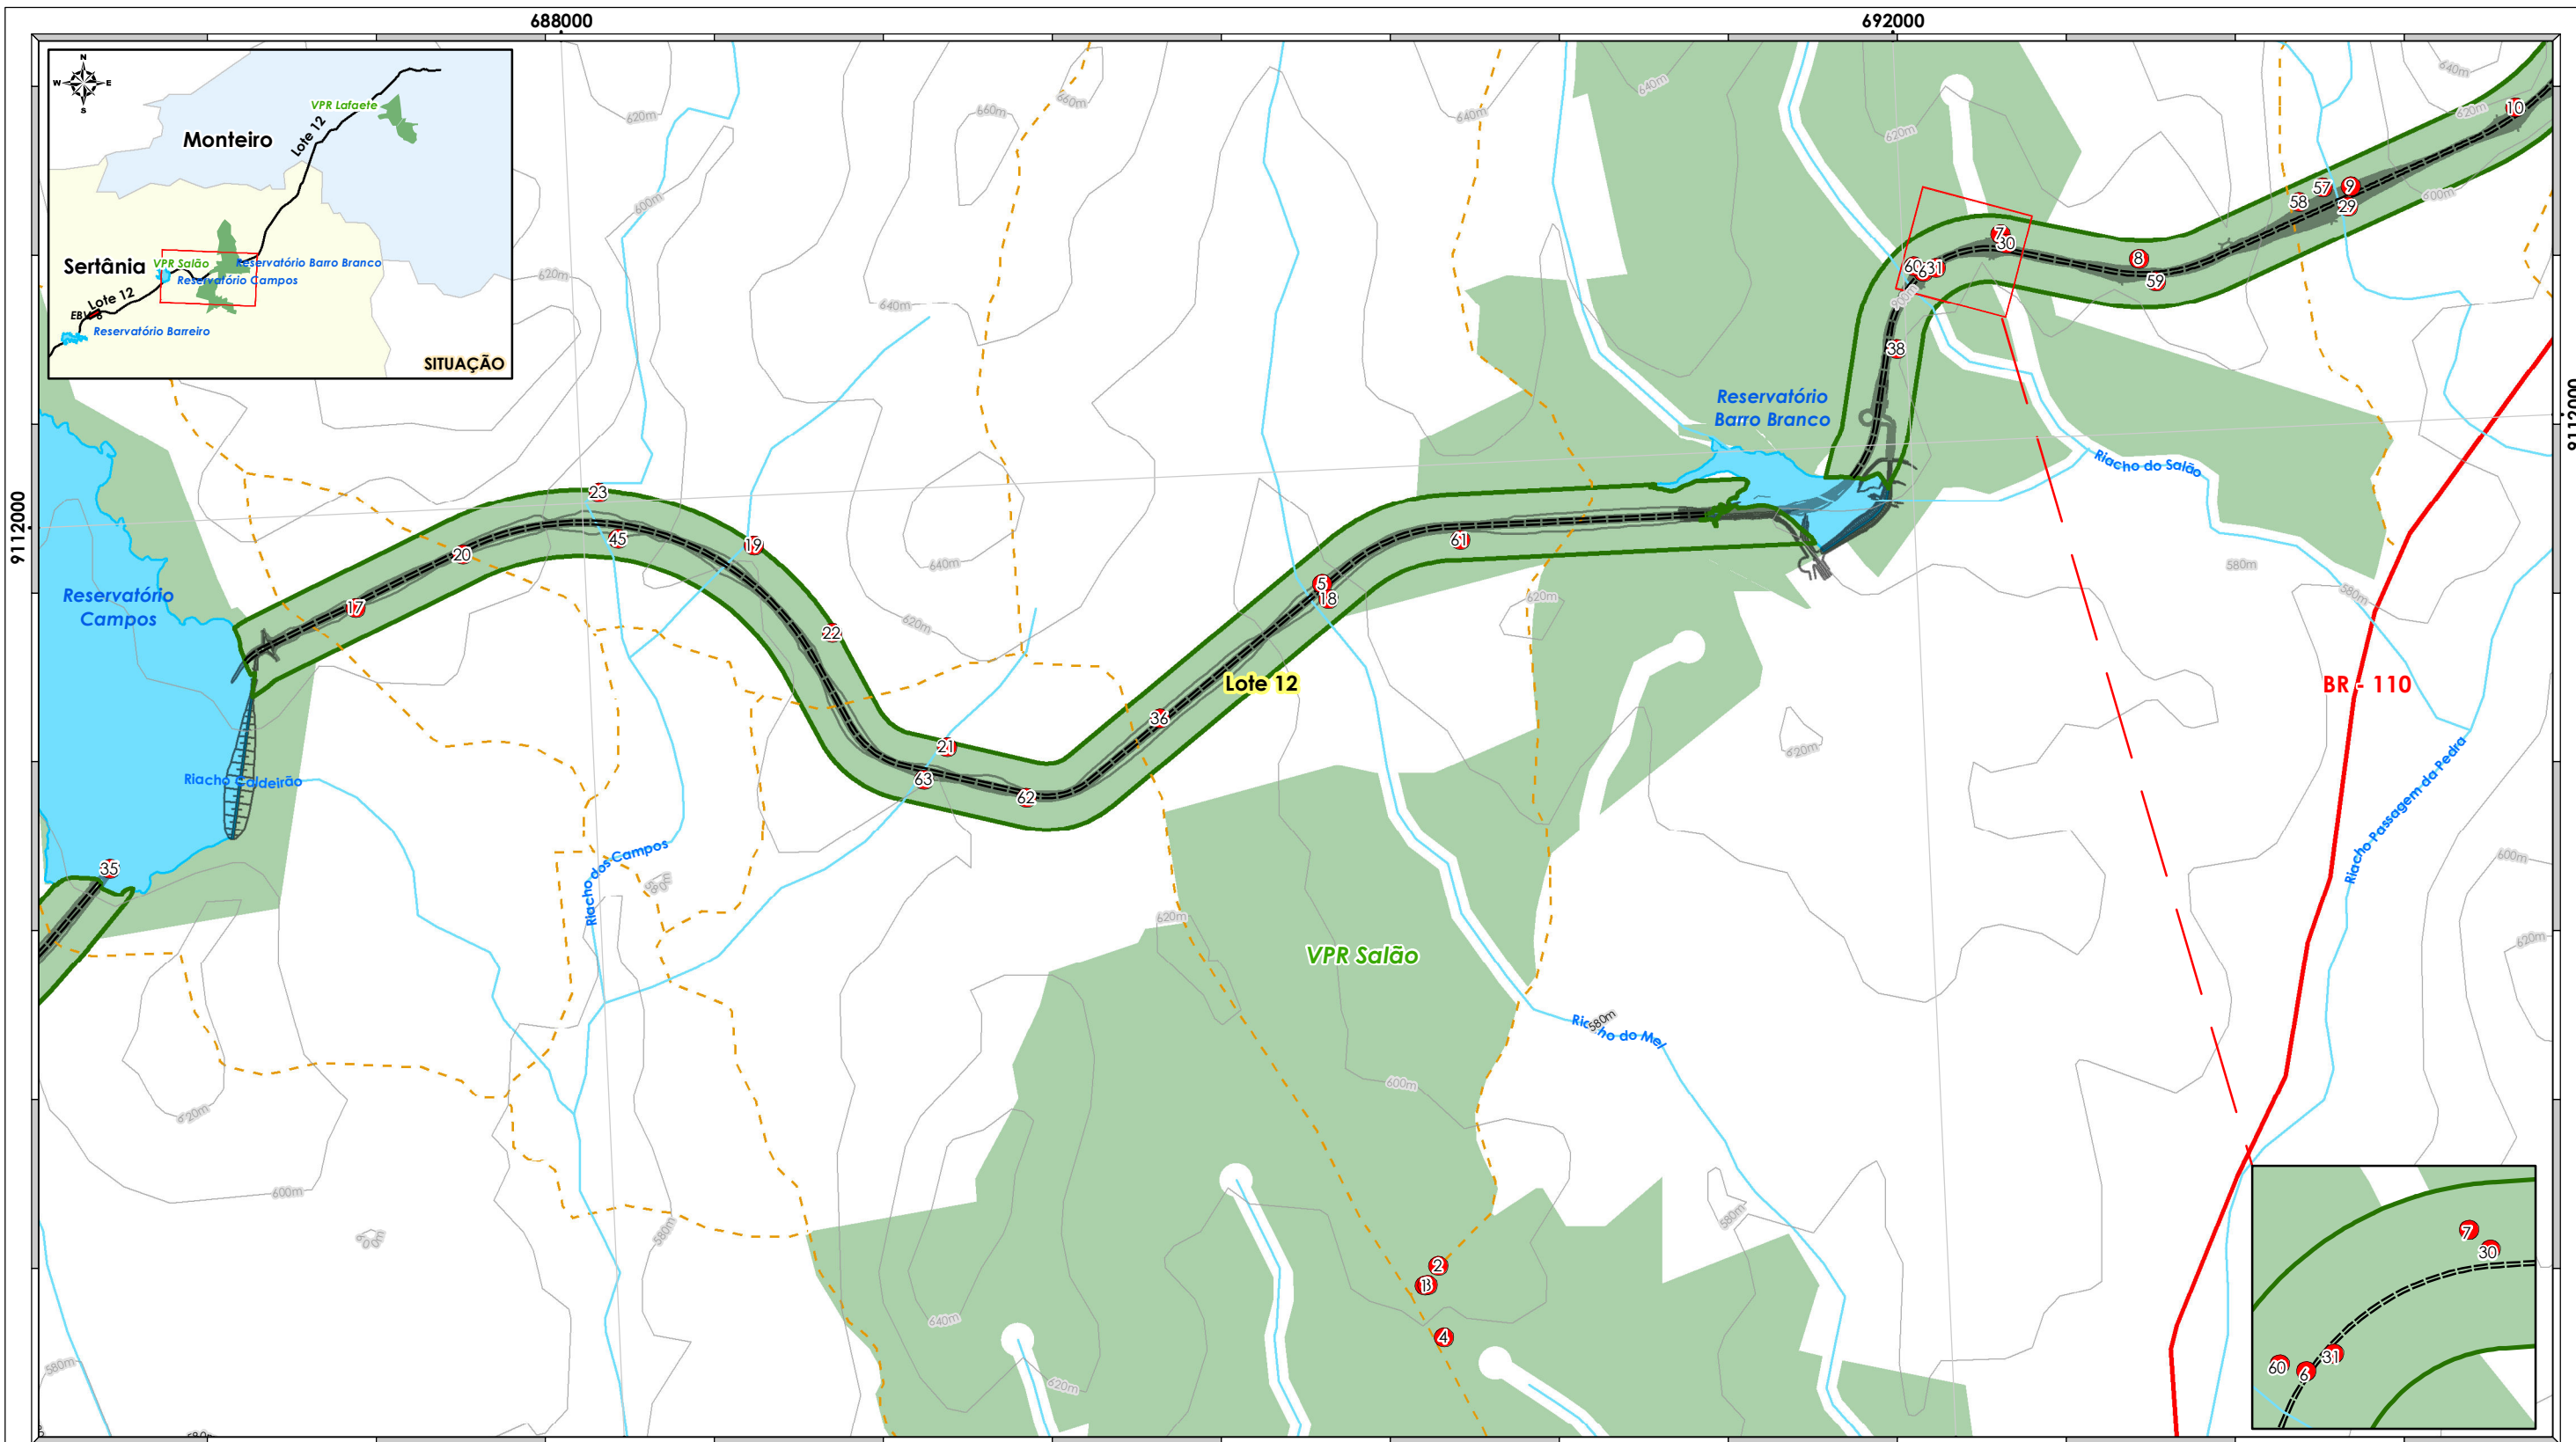
60	Faixa marginal ao canal	WBS 2226	692030	9112532	Reconformação topográfica, redirecionamento de águas pluviais e implantação de canaleta.	Medida a ser implantada
61	Faixa marginal ao canal	WBS 2225	690632	9111772	Reconformação e implantação de canaleta.	Medida a ser implantada
62	Faixa marginal ao canal	WBS 2225	689294	9111056	Reconformação e implantação de canaleta.	Medida a ser implantada
63	Faixa marginal ao canal	WBS 2225	688989	9111124	Reconformação e implantação de canaleta.	Medida a ser implantada
1	Acessos	VPR Salão	690424	9109536	Implantação de manilha sob a via de acesso para escoamento das águas para curso hídrico intermitente.	Medida implantada
2	Acessos	VPR Salão	690468	9109594	Reconformação da área e redirecionamento de águas pluviais.	Medida a ser implantada
3	Acessos	VPR Salão	690433	9109538	Reconformação da área e redirecionamento de águas pluviais.	Medida a ser implantada
4	Acessos	VPR Salão	690475	9109379	Reconformação da área e redirecionamento de águas pluviais.	Medida Implantada necessitando adequações.
