Registro Fotográfico - Plano Ambiental de Construção – PAC

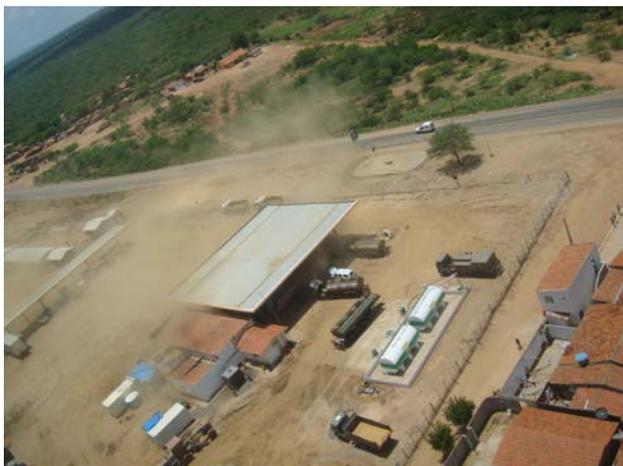
Foto 3.2.1: Canteiro de Obras – Eixo Norte – Vista Aérea.

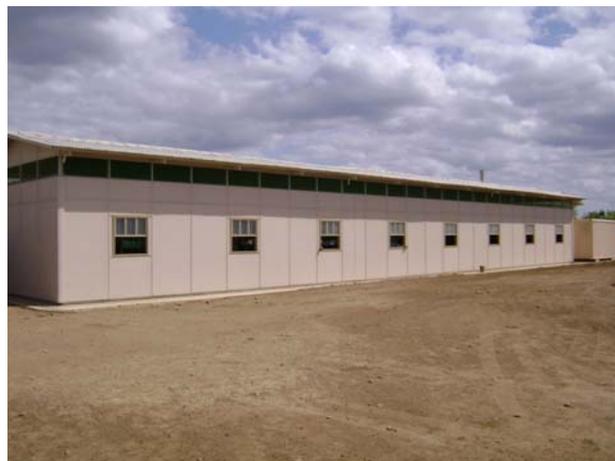
Foto 3.2.2: Canteiro de Obras – Eixo Norte – Vista Lateral.

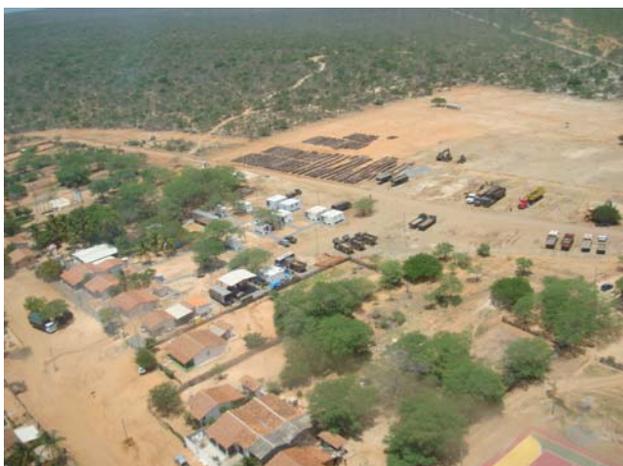
Foto 3.2.3: Canteiro de Obras – Eixo Leste – Vista Aérea.

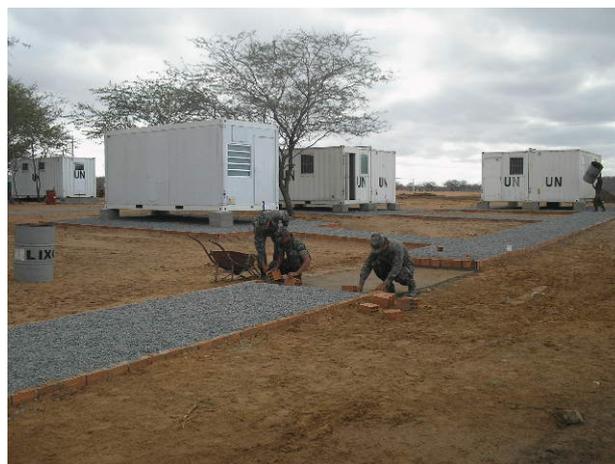
Foto 3.2.4: Canteiro de Obras – Eixo Leste – Pátio Interno.

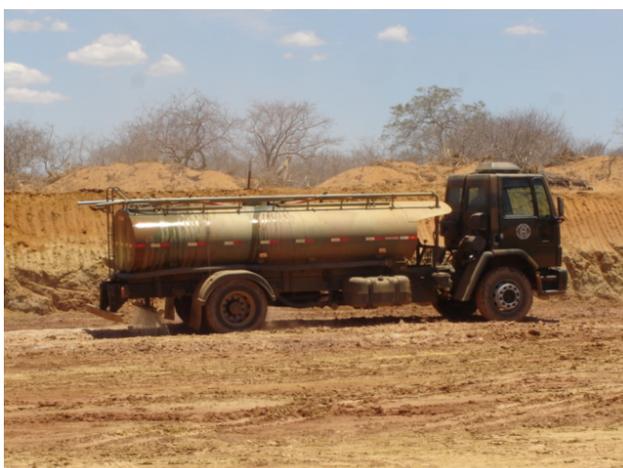
Foto 3.2.5: Caminhão Pipa - controle de poeira com aspersão de água.

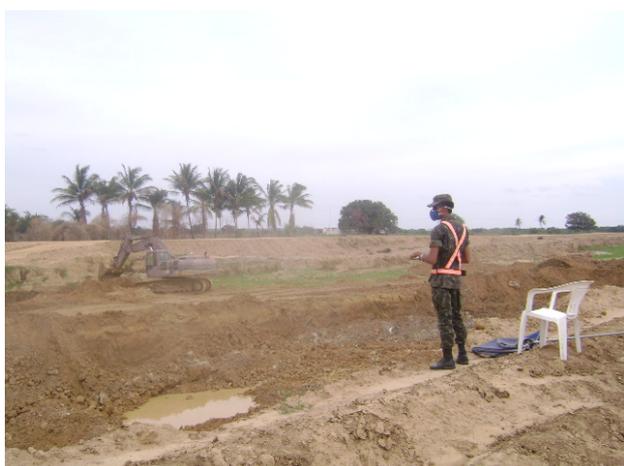
Foto 3.2.7: Militar usando EPI no canal de aproximação.

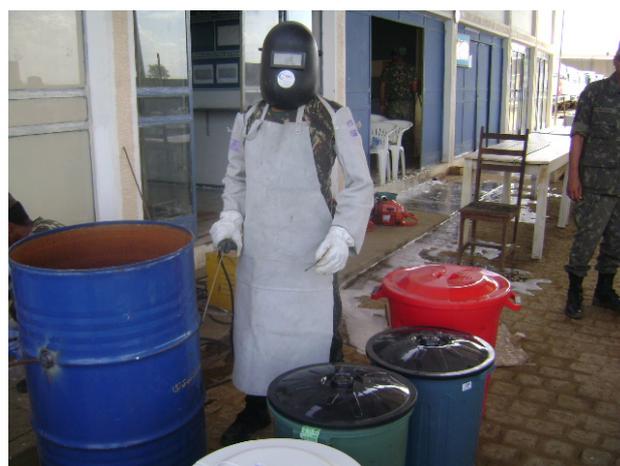
Foto 3.2.8: Uso de EPI no serviço de solda.

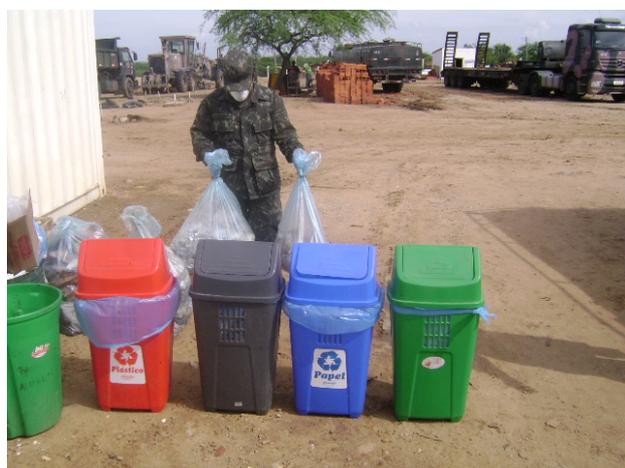
Foto 3.2.9: Coleta dos resíduos sólidos de forma seletiva.

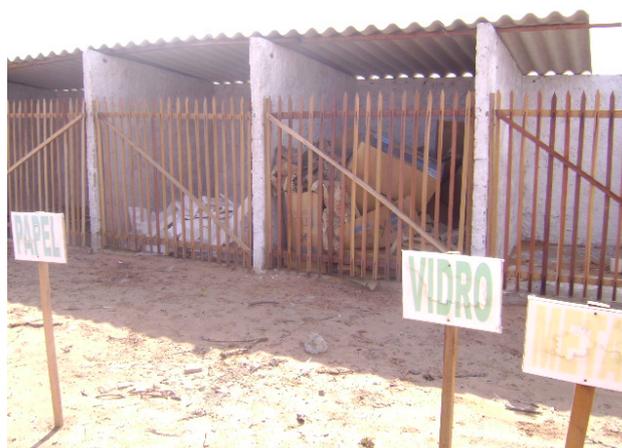
Foto 3.2.10: Baías para classificação dos resíduos sólidos

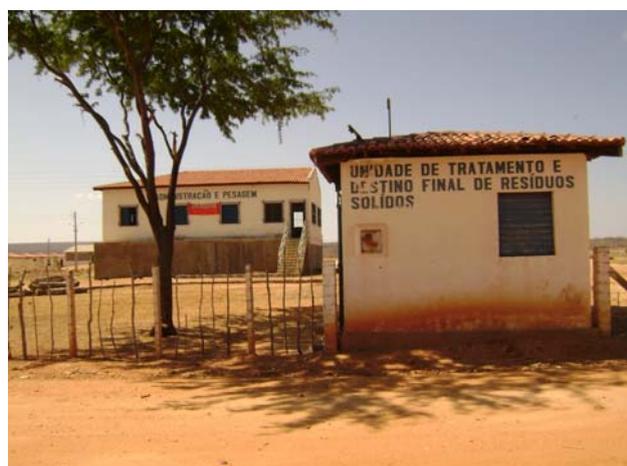
Foto 3.2.11: Aterro sanitário da P. M. Petrolândia - PE

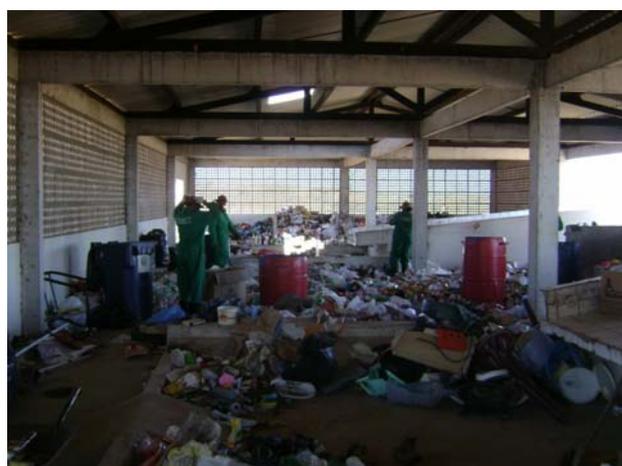
Foto 3.2.12: Atividade de triagem dos resíduos sólidos no aterro sanitário.

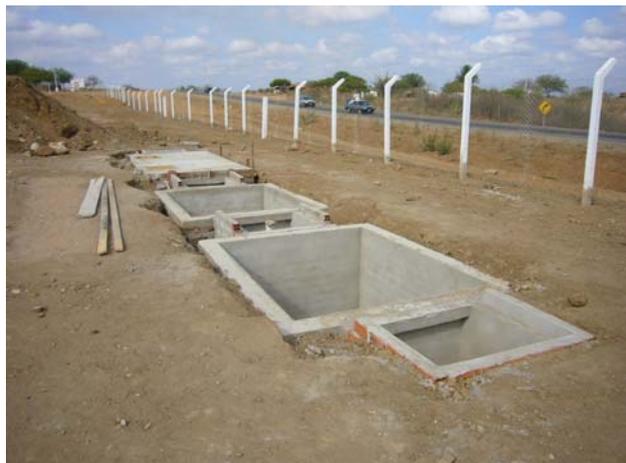
Foto 3.2.13: Filtro anaeróbico – em construção.

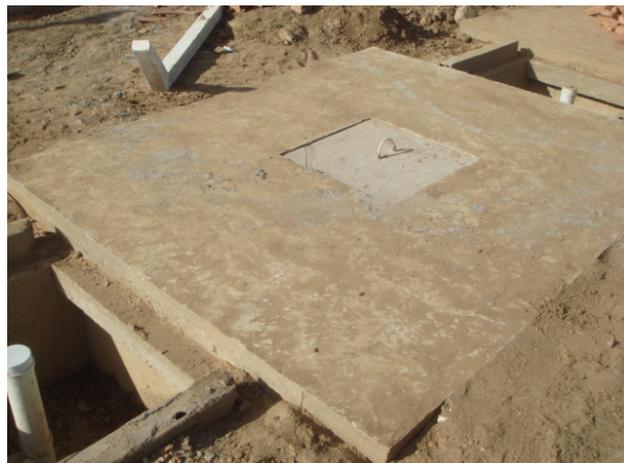
Foto 3.2.14: Filtro anaeróbico – em fase de acabamento.

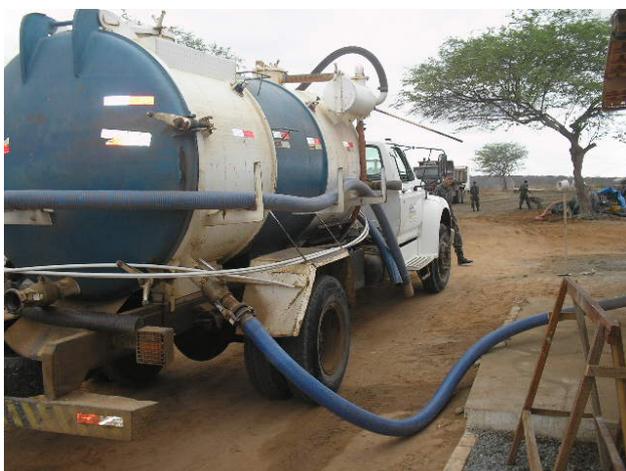
Foto 3.2.15: Caminhão limpa-fossa realizando limpeza da fossa séptica.

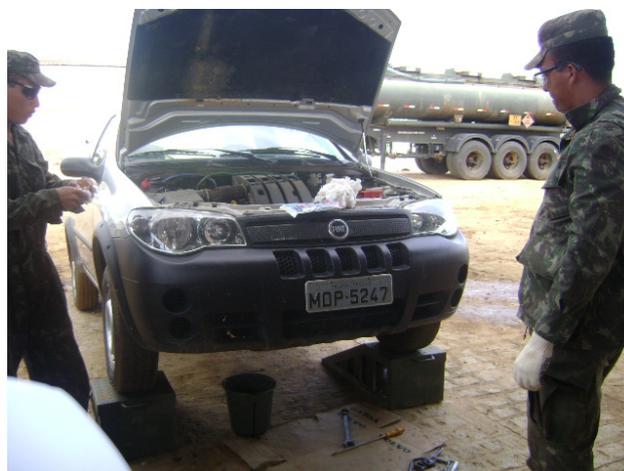
Foto 3.2.16: Remoção do óleo em viatura.

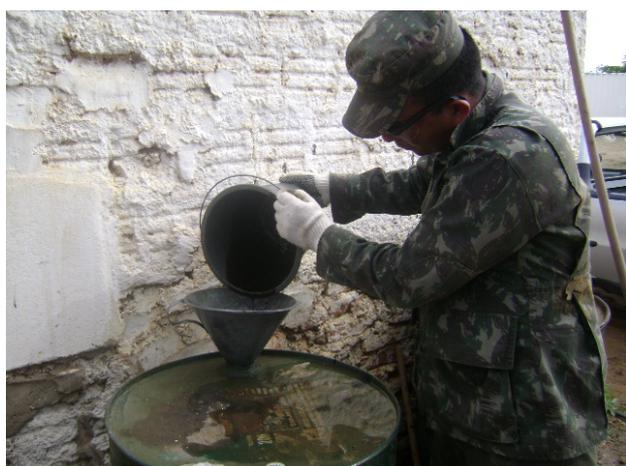
Foto 3.2.17: Deposição do óleo nos tambores de contenção.

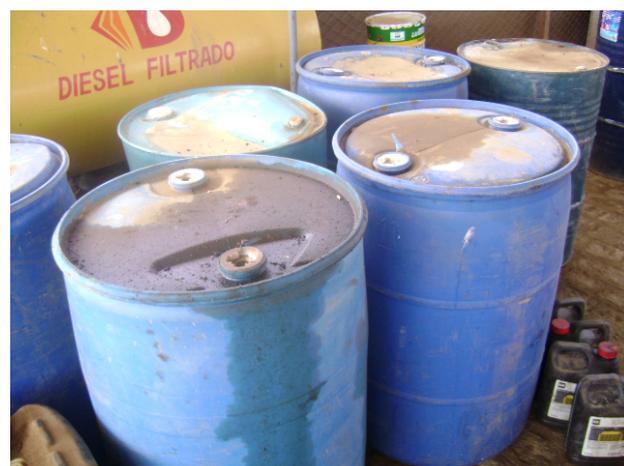
Foto 3.2.17: Tambores de contenção devidamente lacrados.

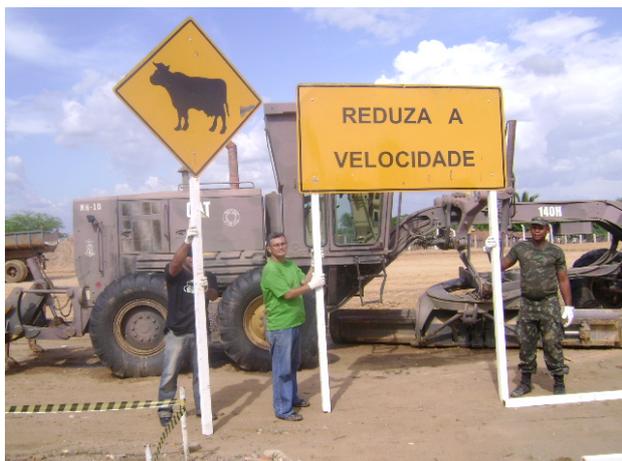
Foto 3.2.18: Placas de sinalização com a montagem concluída.

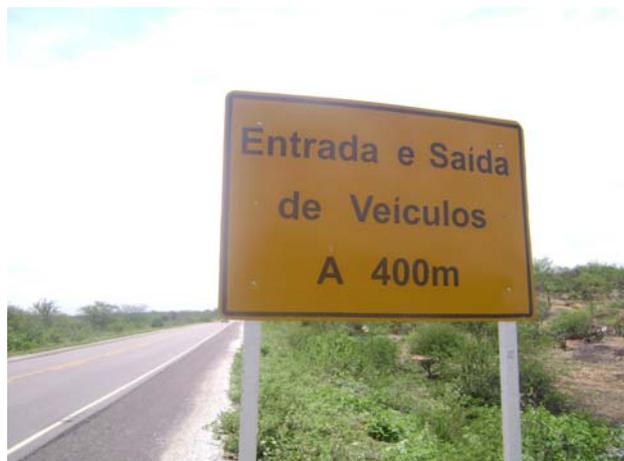
Foto 3.2.19: Implantação das placas de sinalização na rodovia.

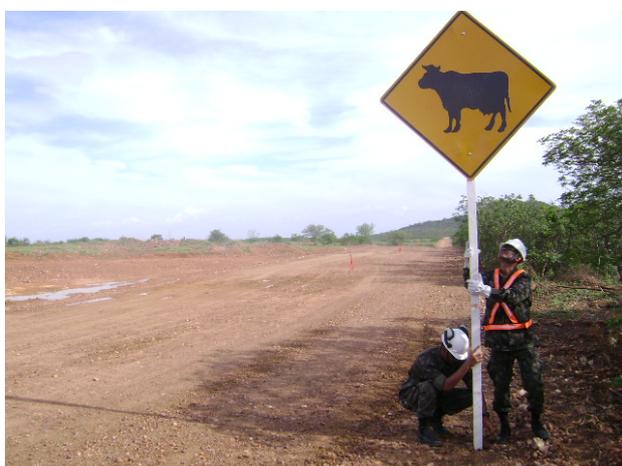
Foto 4.2.20: Implantação de placa de sinalização na estrada de acesso ao canal de aproximação.

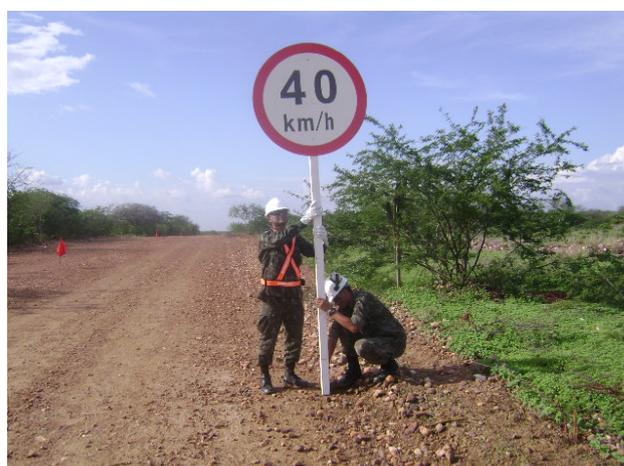
Foto 3.2.21: Implantação de placas de sinalização na estrada de acesso a barragem de Tucutu.

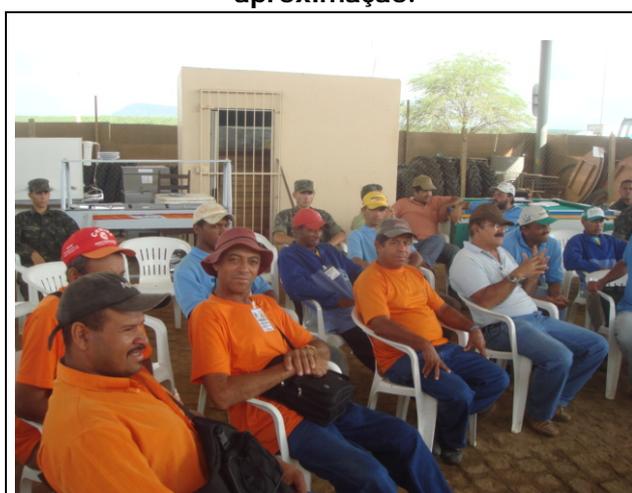
Foto 3.2.22: Treinamento de reciclagem sobre uso de EPI.

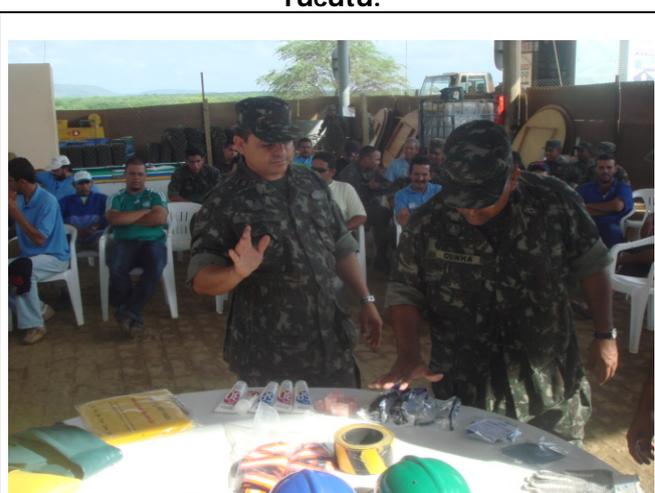
Foto 3.2.23: Treinamento sobre uso de EPI – Equipamentos de demonstração.
