MINISTÉRIO DA INTEGRAÇÃO NACIONAL
PROJETO DE INTEGRAÇÃO DO RIO SÃO FRANCISCO
COM BACIAS HIDROGRÁFICAS DO
NORDESTE SETENTRIONAL

PROGRAMA 27 - PROGRAMA DE MONITORAMENTO
DOS PROCESSOS EROSIVOS
Mapa dos Pontos de Instabilidade Devido
a Processos Construtivos

Data: 18/10/2011	Localização: Exlo Norte - Trecho I - WBS 1209 - Lote 1
Folha nº: 04/05	Revisão nº: 01
Escala: 1:20.000

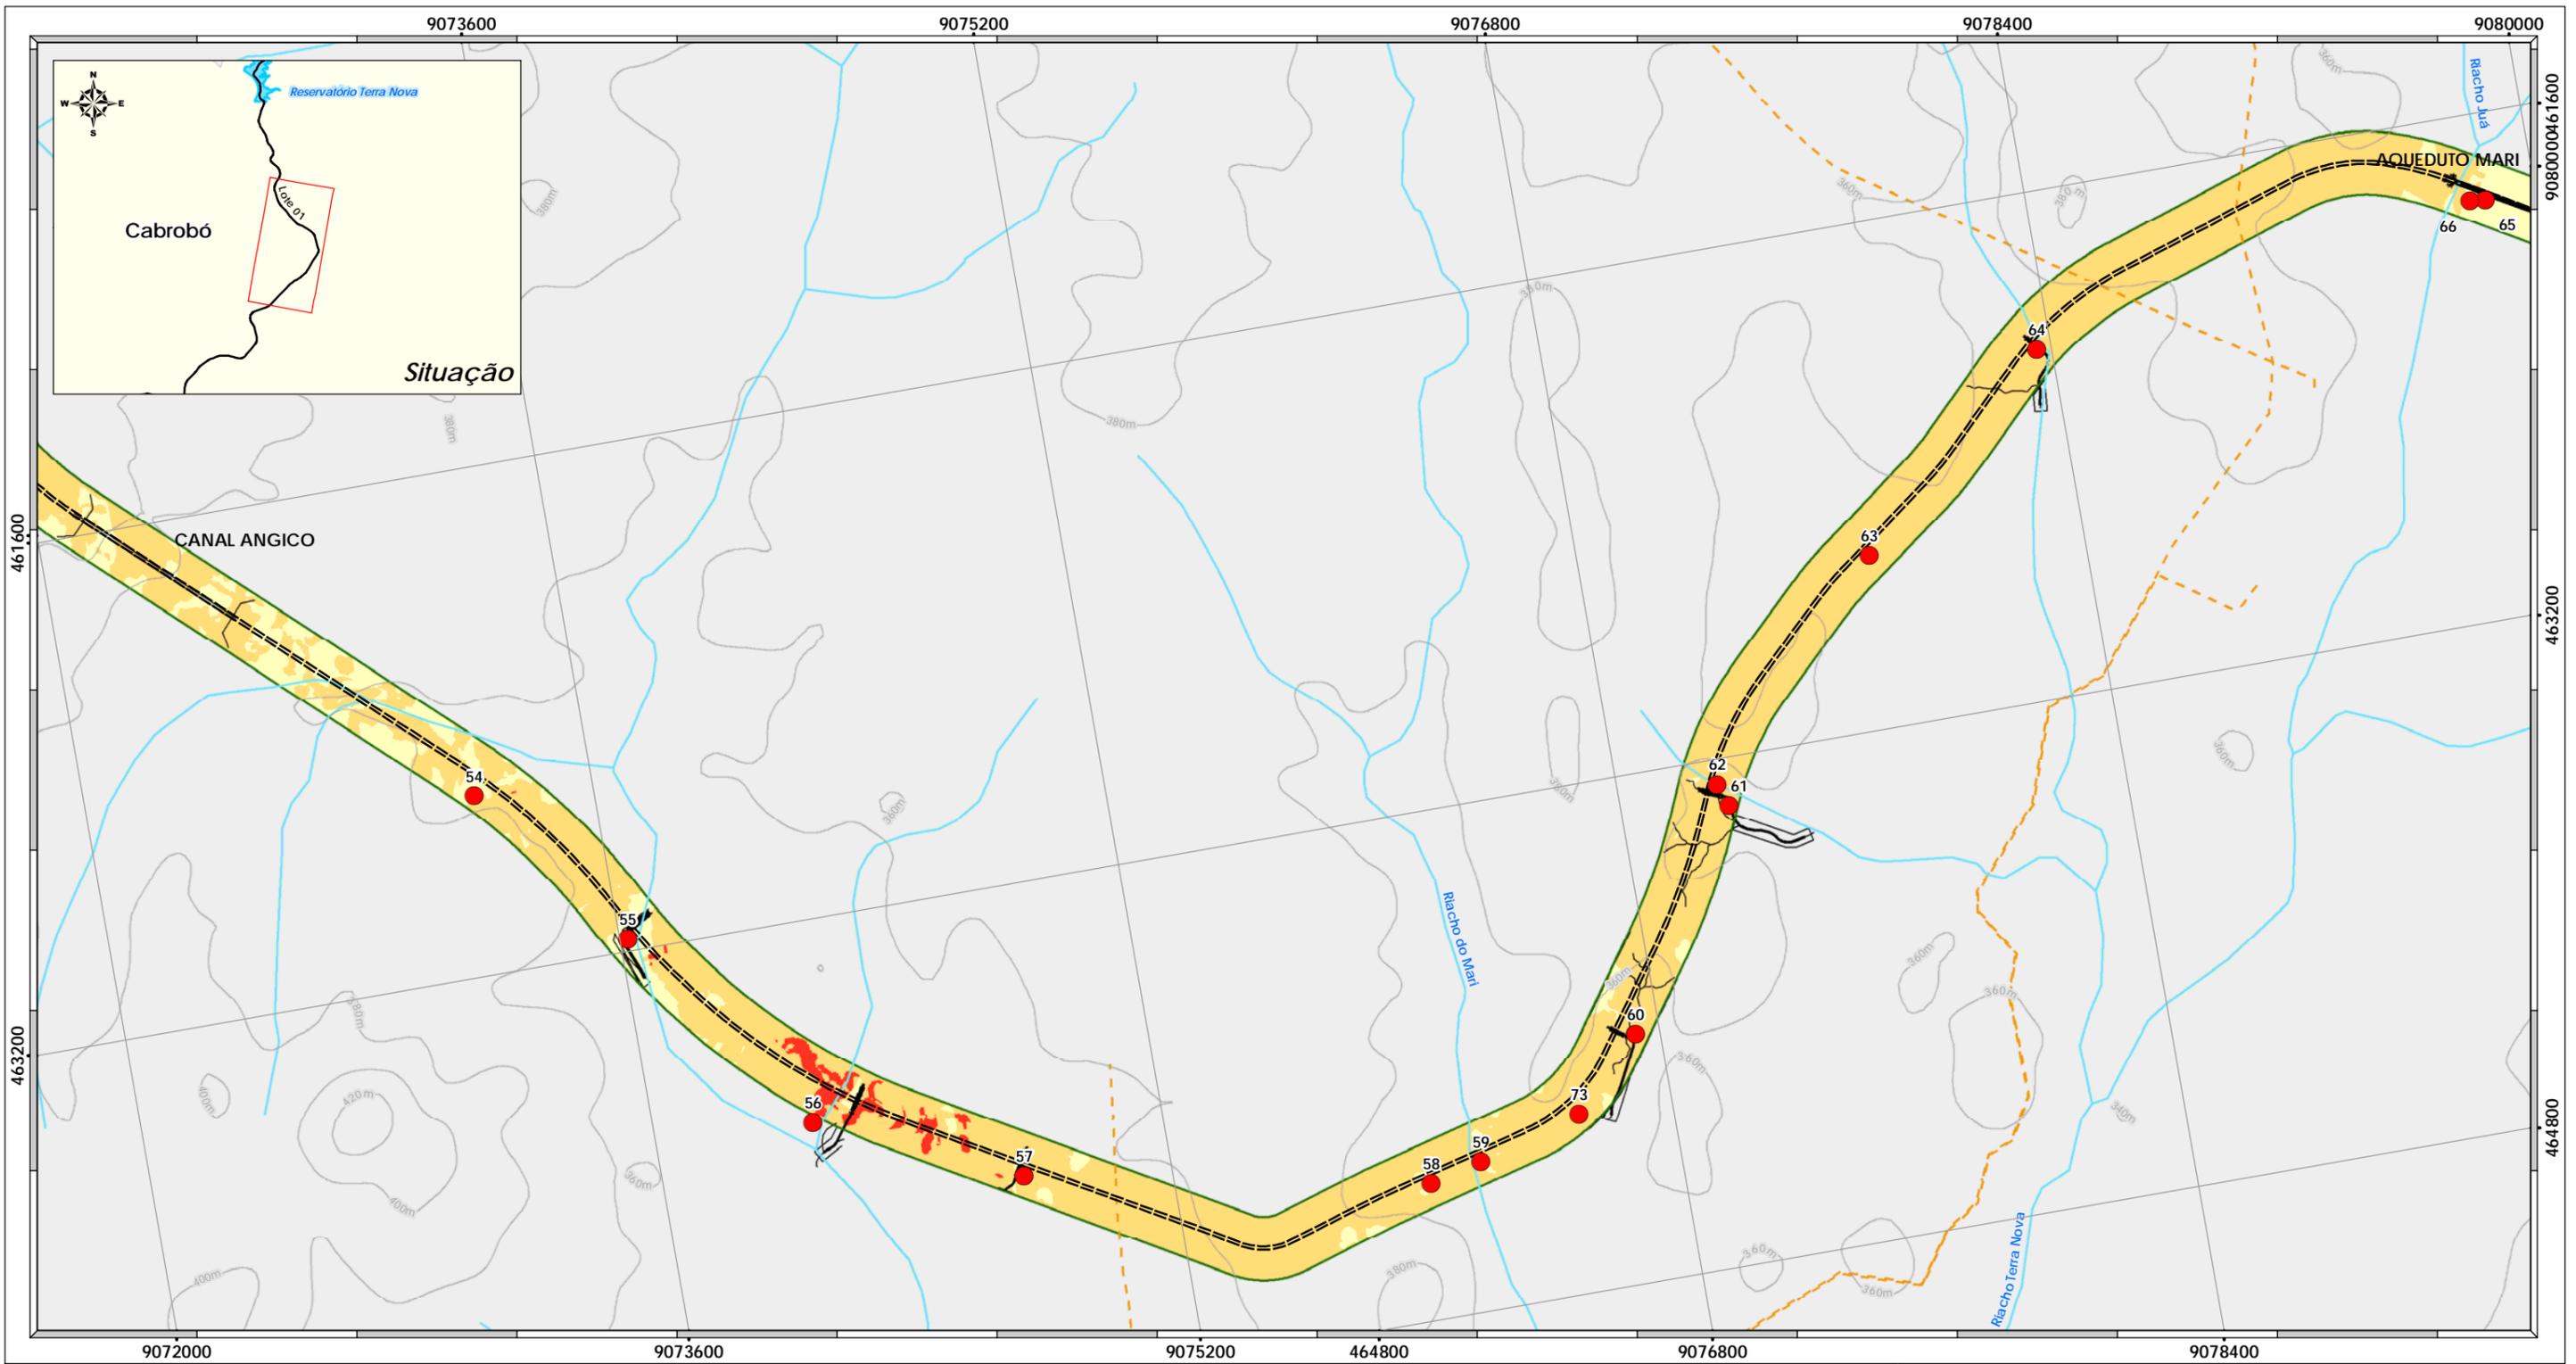
ITEM	IDENTIFICAÇÃO/ESTRUTURA	LOCALIZAÇÃO	COORDENADAS		MEDIDAS DE CONTROLE PREVISTAS	OBSERVAÇÃO
			E	N		
54	Sistema de drenagens - Bueiro	WBS 1209	462631	9073224	Enrocamento de talude e filtro de rocha	Medida em implantação
55	Área adjacente a sistema de drenagem	WBS 1209	463162	9073625	Filtro de rocha e revegetação	Medida em implantação
56	Área adjacente a sistema de drenagem	WBS 1209	463837	9074103	Filtro de rocha, reconformação topográfica e estabilização de talude.	Medida não implantada
57	Área adjacente a sistema de drenagem	WBS 1209	464121	9074735	Filtro de rocha, reconformação topográfica e estabilização de talude.	Medida não implantada
58	Faixa marginal ao canal	WBS 1209	464369	9076003	Filtro de rocha	Medida implantada
59	Área adjacente a sistema de drenagem	WBS 1209	464329	9076170	Filtro de rocha, reconformação topográfica e estabilização de talude.	Medida não implantada
60	Área adjacente a sistema de drenagem	WBS 1209	464014	9076723	Reconformação topográfica e enrocamento	Medida não implantada

61	Área adjacente a sistema de drenagem	WBS 1209	463353	9077142	Reconformação topográfica e enrocamento	Medida não implantada
62	Sistema de drenagens - Bueiro	WBS 1209	463280	9077117	Canal de restituição e dreno	Medida não implantada
63	Sistema de drenagens - Bueiro	WBS 1209	462649	9077718	Filtro de rocha, enrocamento e revegetação	Medida não implantada
73	Acessos	WBS 1211	464234	9076503	Reconformação topográfica, redirecionamento de águas pluviais e canaleta trapezoidal	Medida não implantada
