Desenho nº: **1711-MAP-1093-95-27-002**

**MINISTÉRIO DA INTEGRAÇÃO NACIONAL
 PROJETO DE INTEGRAÇÃO DO RIO SÃO FRANCISCO
 COM BACIAS HIDROGRÁFICAS DO
 NORDESTE SETENTRIONAL**

**PROGRAMA 27 - PROGRAMA DE MONITORAMENTO
 DOS PROCESSOS EROSIVOS
 Mapa dos Pontos de Instabilidade Devido
 a Processos Construtivos**

Data:	14/10/2011	Localização:	Eixo Norte - Trecho I - WBS 1214 e 1215 - Lote 2
Folha nº:	02/04	Revisão nº:	00
		Escala:	1:20.000

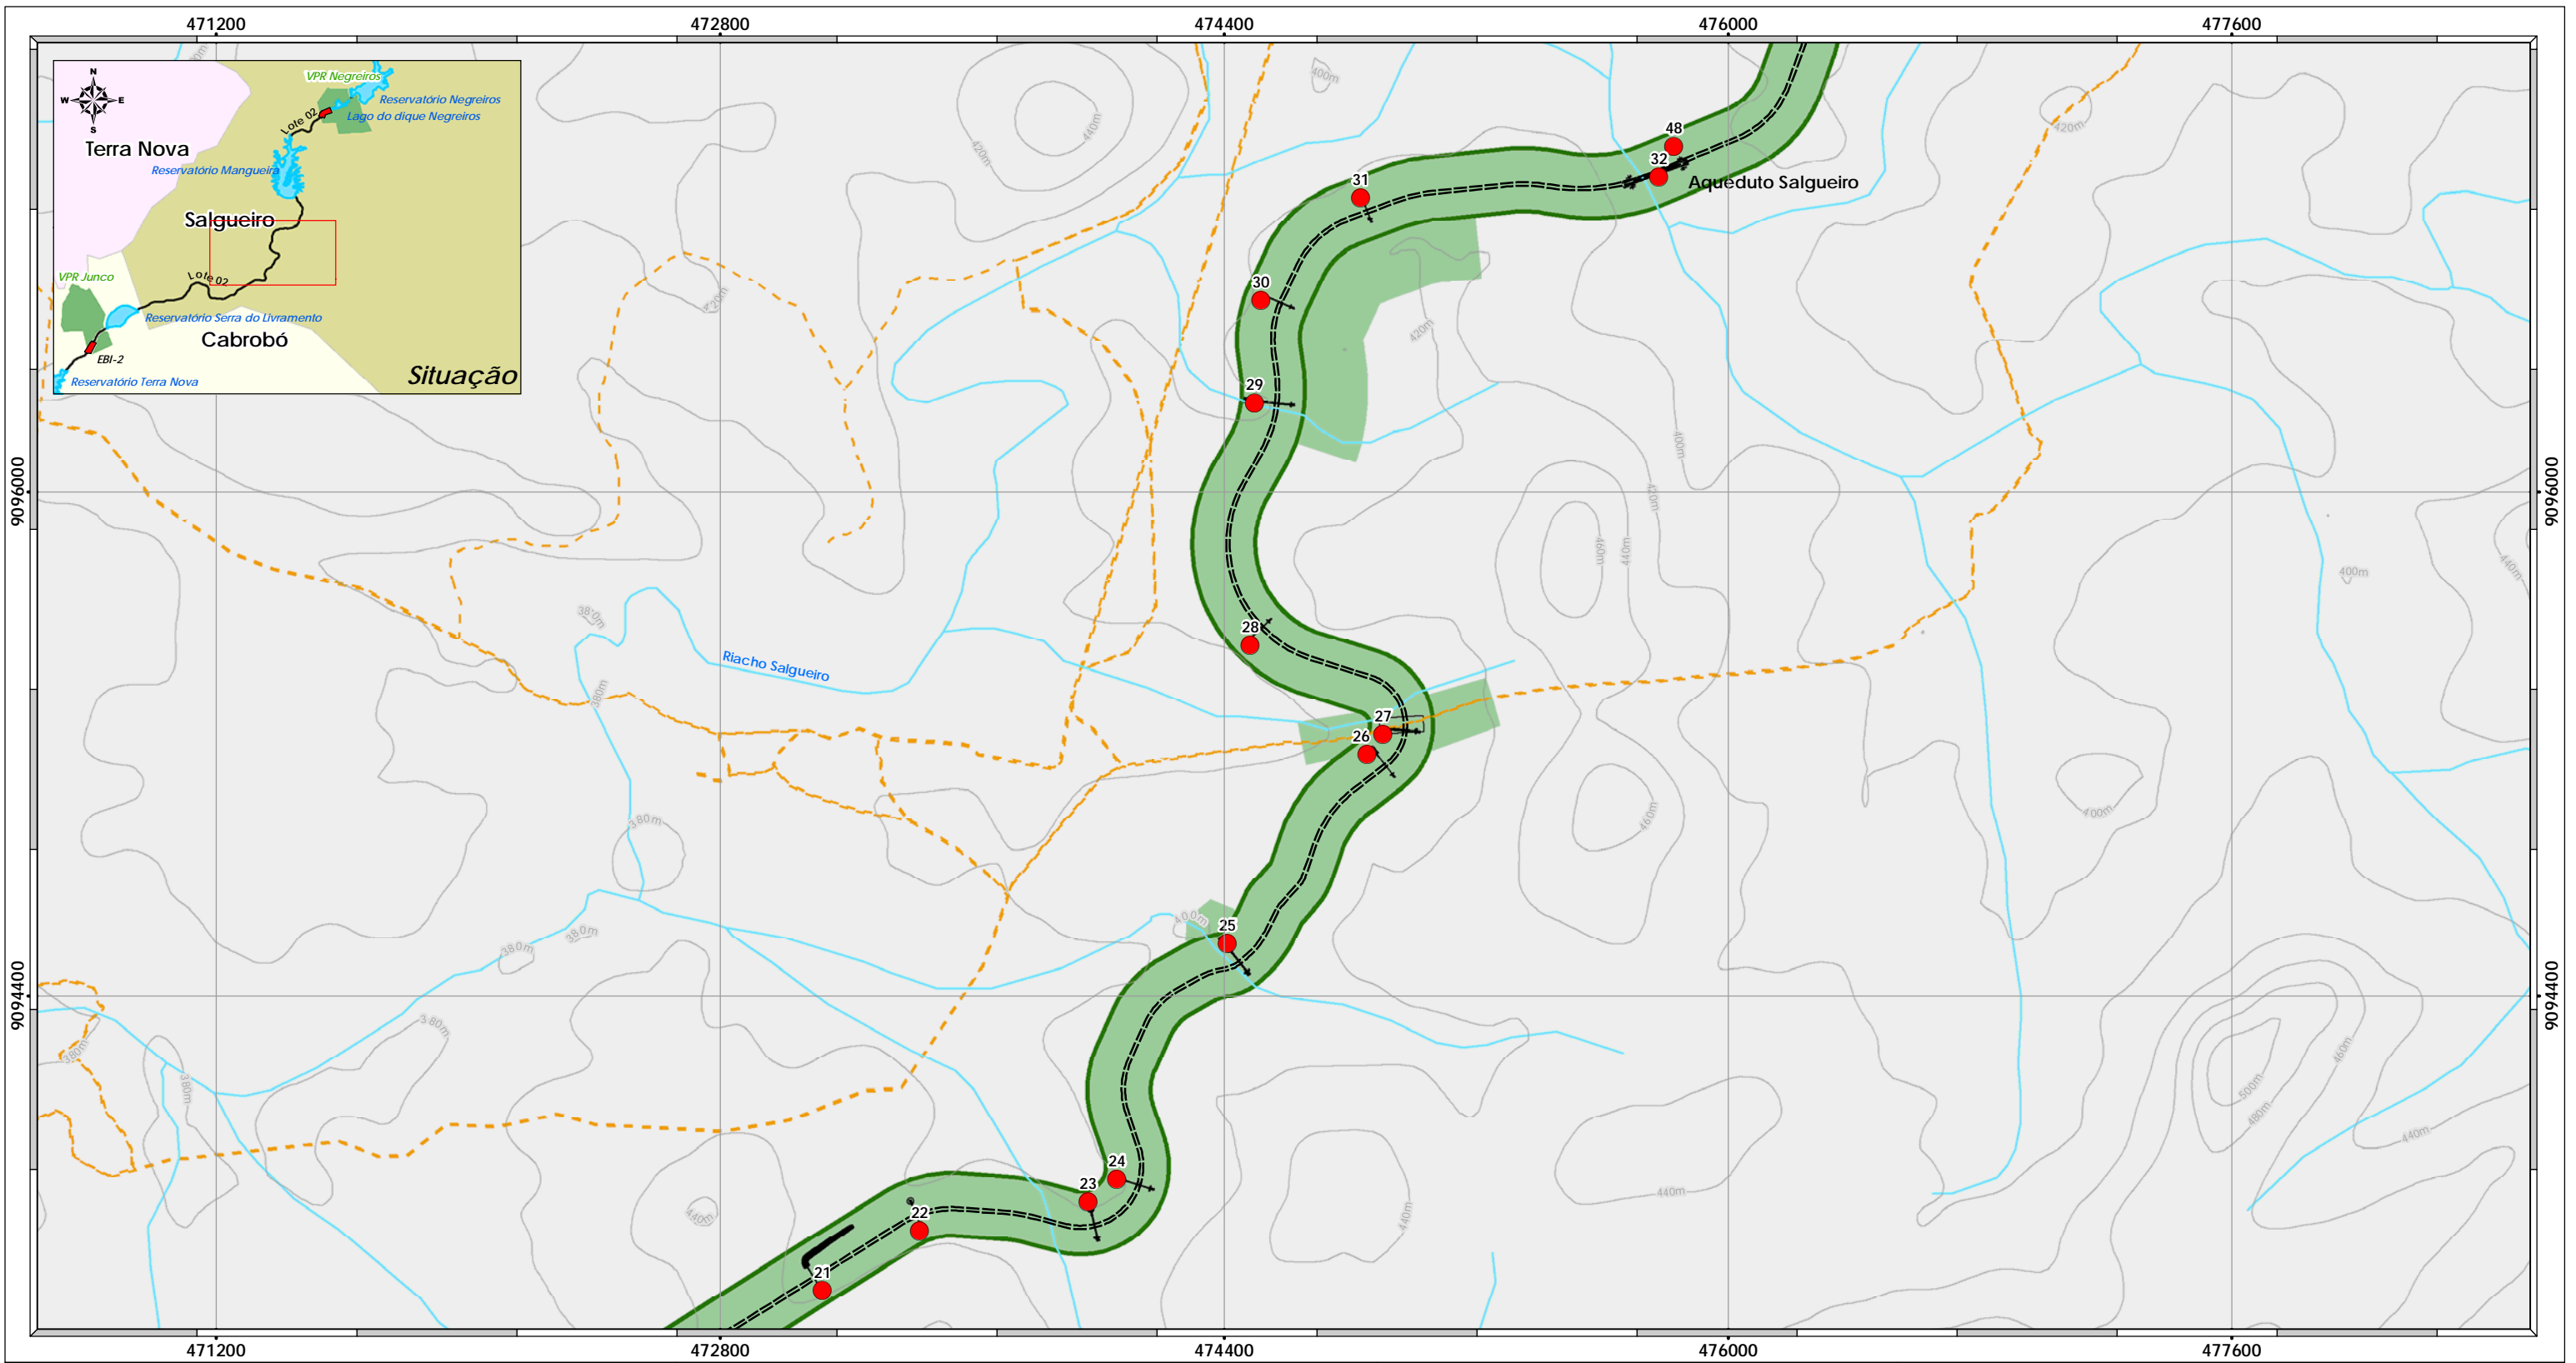
ITEM	IDENTIFICAÇÃO/ESTRUTURA	LOCALIZAÇÃO	COORDENADAS		MEDIDAS DE CONTROLE PREVISTAS	OBSERVAÇÃO
			E	N		
21	Acessos	WBS 1214	473125	9093466	Estabilização topográfica, canaletas de escoamento	Medida não implantada
22	Sistema de drenagens - Bueiro	WBS 1214	473434	9093655	Estabilização topográfica, enrocamento de talude	Medida não implantada
23	Sistema de drenagens - Bueiro	WBS 1214	473969	9093748	Filtro de rocha e enrocamento de talude	Medida não implantada
24	Sistema de drenagens - Bueiro	WBS 1214	474059	9093819	Reconformação de talude e enrocamento	Medida não implantada
25	Sistema de drenagens - Bueiro	WBS 1214	474411	9094568	Estabilização topográfica, enrocamento de talude redirecionamento de águas pluviais	Medida não implantada
26	Sistema de drenagens - Bueiro	WBS 1214	474854	9095167	Implantação de bueiro, estabilização topográfica, filtro de rocha	Medida não implantada
27	Acessos	WBS 1214	474905	9095232	Estabilização topográfica, filtro de rocha	Medida não implantada

28	Sistema de drenagens - Bueiro	WBS 1214	474484	9095514	Implantação de bueiro, estabilização topográfica, filtro de rocha	Medida não implantada
29	Sistema de drenagens - Bueiro	WBS 1214	474496	9096283	Implantação de filtro de rocha	Medida não implantada
30	Sistema de drenagens - Bueiro	WBS 1214	474517	9096610	Reconformação estabilização topográfica	Medida não implantada
31	Sistema de drenagens - Bueiro	WBS 1214	474834	9096935	Filtro de rocha	Medida implantada
32	Corpo Hídrico	WBS 1215	475780	9097001	Enrocamento e estabilização de taludes	Medida não implantada
48	Acessos	WBS 1215	475827	9097097	Conformação de via e sistema de drenagem lateral	Medida não implantada
