MINISTÉRIO DA INTEGRAÇÃO NACIONAL
PROJETO DE INTEGRAÇÃO DO RIO SÃO FRANCISCO
COM BACIAS HIDROGRÁFICAS DO
NORDESTE SETENTRIONAL

PROGRAMA 27 - PROGRAMA DE MONITORAMENTO
DOS PROCESSOS EROSIVOS
Mapa dos Pontos de Instabilidade Devido
a Processos Construtivos

Data: 14/10/2011	Localização: Eixo Norte - Trecho I - Reserv. Milagres - Lote 4
Folha n°: 01/03	Revisão n°: 00
Escala: 1:20.000

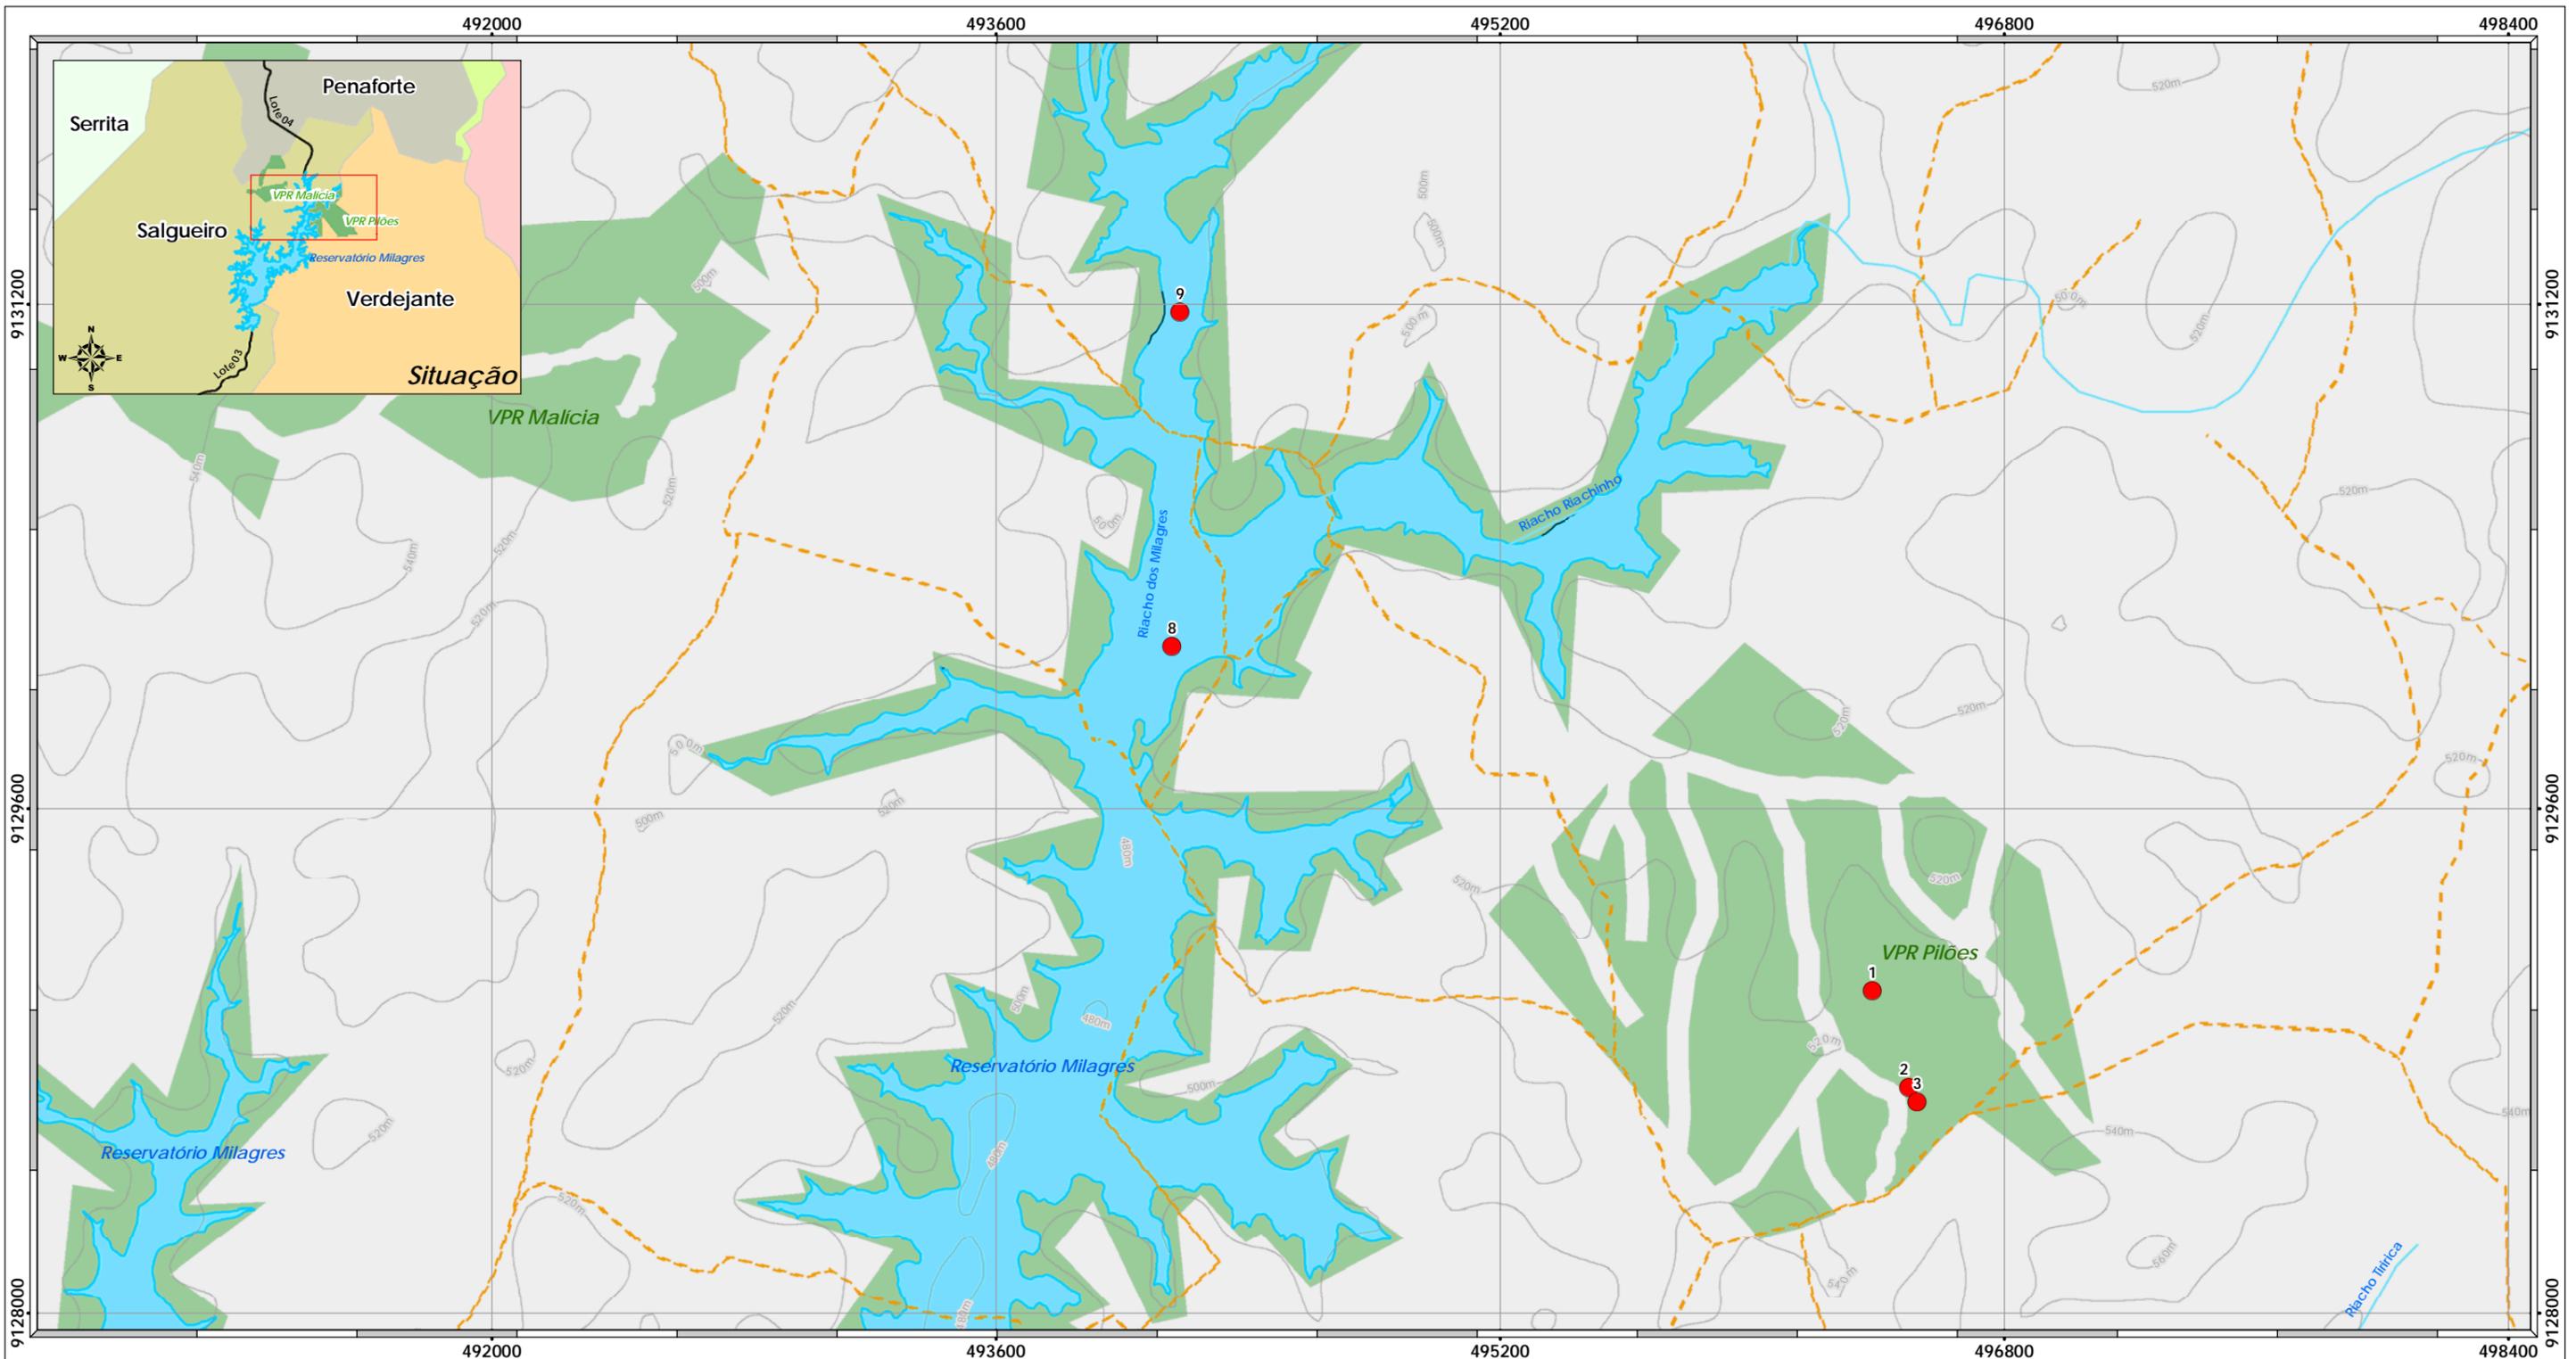
ITEM	IDENTIFICAÇÃO/ESTRUTURA	LOCALIZAÇÃO	COORDENADAS		MEDIDAS DE CONTROLE PREVISTAS	OBSERVAÇÃO
			E	N		
8	Acessos	WBS 1110	494158	9130114	Instalação de manilhas e reconformação da via	Medida não implantada
9	Acessos	WBS 1110	494183	9131176	Implantação de filtro de rocha, reconformação da via	Medida não implantada
1	Acessos	VPR Pilões	496381	9129022	Sistema de drenagem lateral	Medida não implantada
2	Acessos	VPR Pilões	496496	9128716	Sistema de drenagem lateral	Medida não implantada
3	Acessos	VPR Pilões	496524	9128670	Sistema de drenagem lateral	Medida não implantada
