MINISTÉRIO DA INTEGRAÇÃO NACIONAL
PROJETO DE INTEGRAÇÃO DO RIO SÃO FRANCISCO
COM BACIAS HIDROGRÁFICAS DO
NORDESTE SETENTRIONAL

PROGRAMA 27 - PROGRAMA DE MONITORAMENTO
DOS PROCESSOS EROSIVOS

Mapa dos Pontos de Instabilidade Devido
a Processos Construtivos

Localização:
 Exo Norte - Trecho II - WBS 1229, 1230 e 1231 - Lote 6

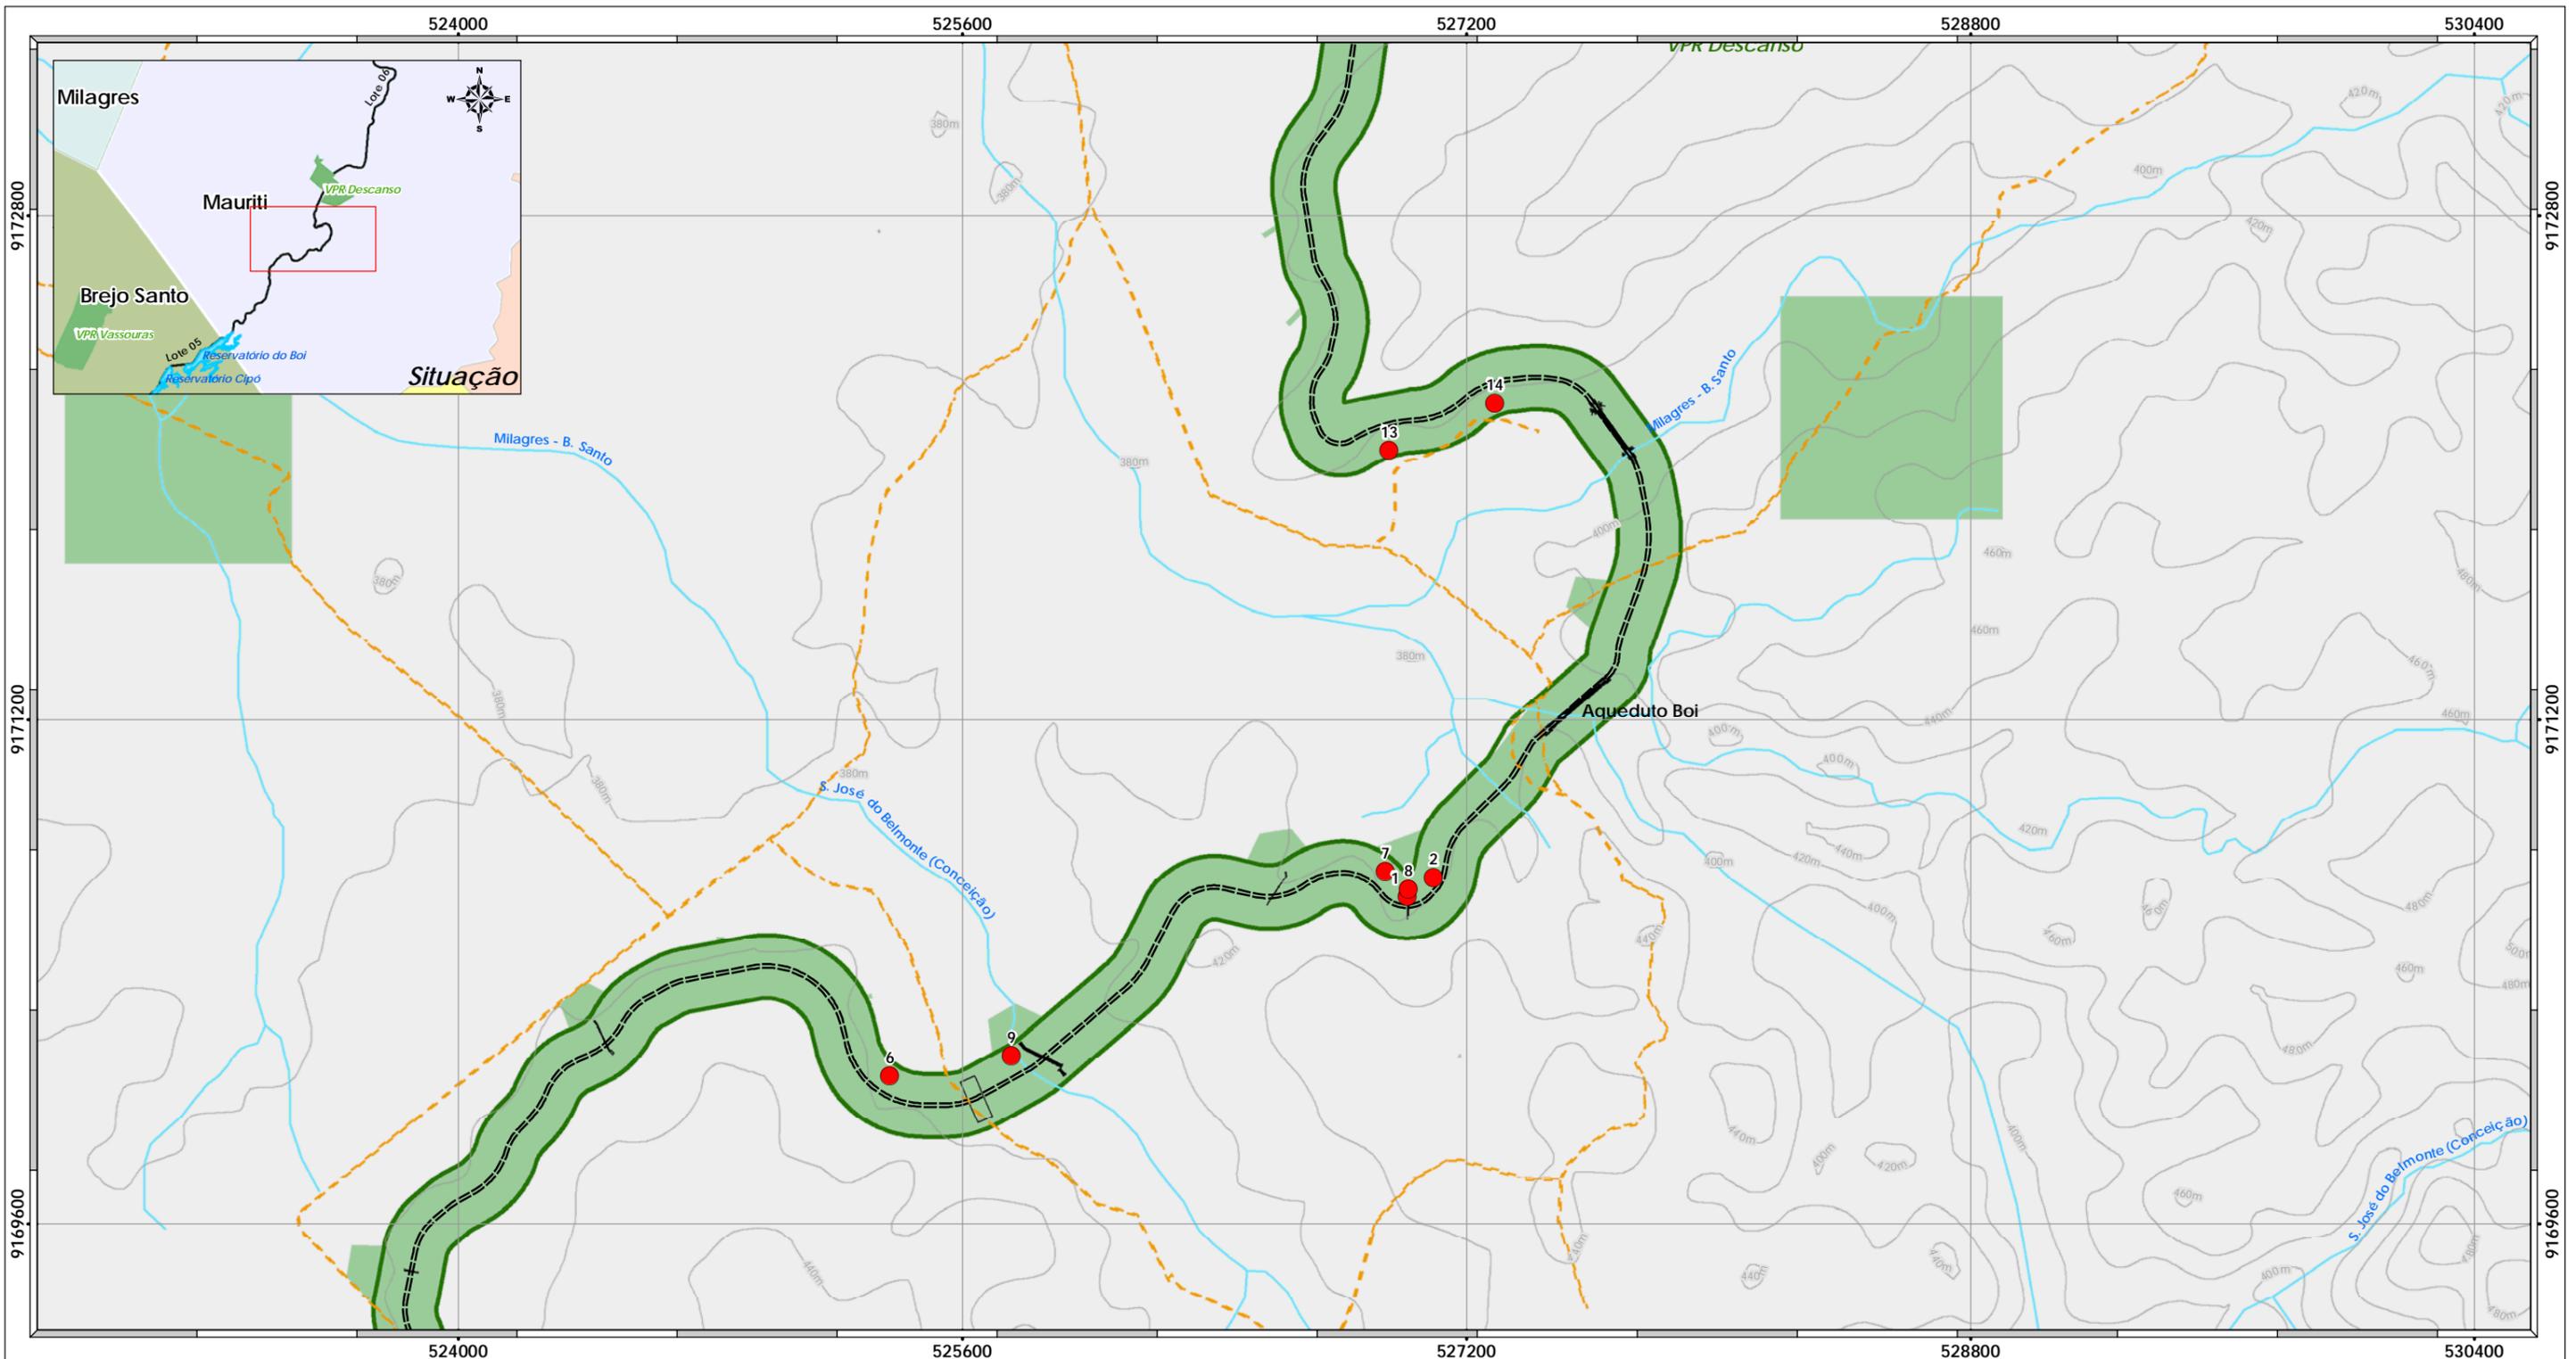
ITEM	IDENTIFICAÇÃO/ESTRUTURA	LOCALIZAÇÃO	COORDENADAS		MEDIDAS DE CONTROLE PREVISTAS	OBSERVAÇÃO
			E	N		
1	Talude	WBS 1229	527013	9170639	Reconformação de talude e enrocamento.	Medida em implantação
2	Talude	WBS 1229	527095	9170699	Reconformação de talude e enrocamento.	Medida implantada necessitando adequações
6	Talude	WBS 1229	525369	9170071	Enrocamento com material de 3ª categoria.	Medida implantada
7	Talude	WBS 1229	526942	9170719	Enrocamento com material de 3ª categoria.	Medida em implantação
8	Sistema de drenagens - Bueiro	WBS 1229	527015	9170664	Barreira física com material pesado, galhos trançados e semeadura de gramíneas.	Medida em implantação
9	Sistema de drenagens - Bueiro	WBS 1229	525756	9170134	Reconformação de talude e filtro de rocha.	Medida em implantação
13	Sistema de drenagens - Bueiro	WBS 1231	526954	9172053	Enrocamento.	Medida não implantada
14	Sistema de drenagens - Bueiro	WBS 1231	527290	9172205	Reconformação e enrocamento dos Taludes e construção e instalação de dissipadores de energia.	Medida não implantada
