Desenho nº: **1711-MAP-1094-95-27-002**

MINISTÉRIO DA INTEGRAÇÃO NACIONAL
PROJETO DE INTEGRAÇÃO DO RIO SÃO FRANCISCO
COM BACIAS HIDROGRÁFICAS DO
NORDESTE SETENTRIONAL

PROGRAMA 27 - PROGRAMA DE MONITORAMENTO
DOS PROCESSOS EROSIVOS
Mapa dos Pontos de Instabilidade Devido
a Processos Construtivos

Localização:
 Eixo Norte - Trecho II - WBS 1232 - Lote 6

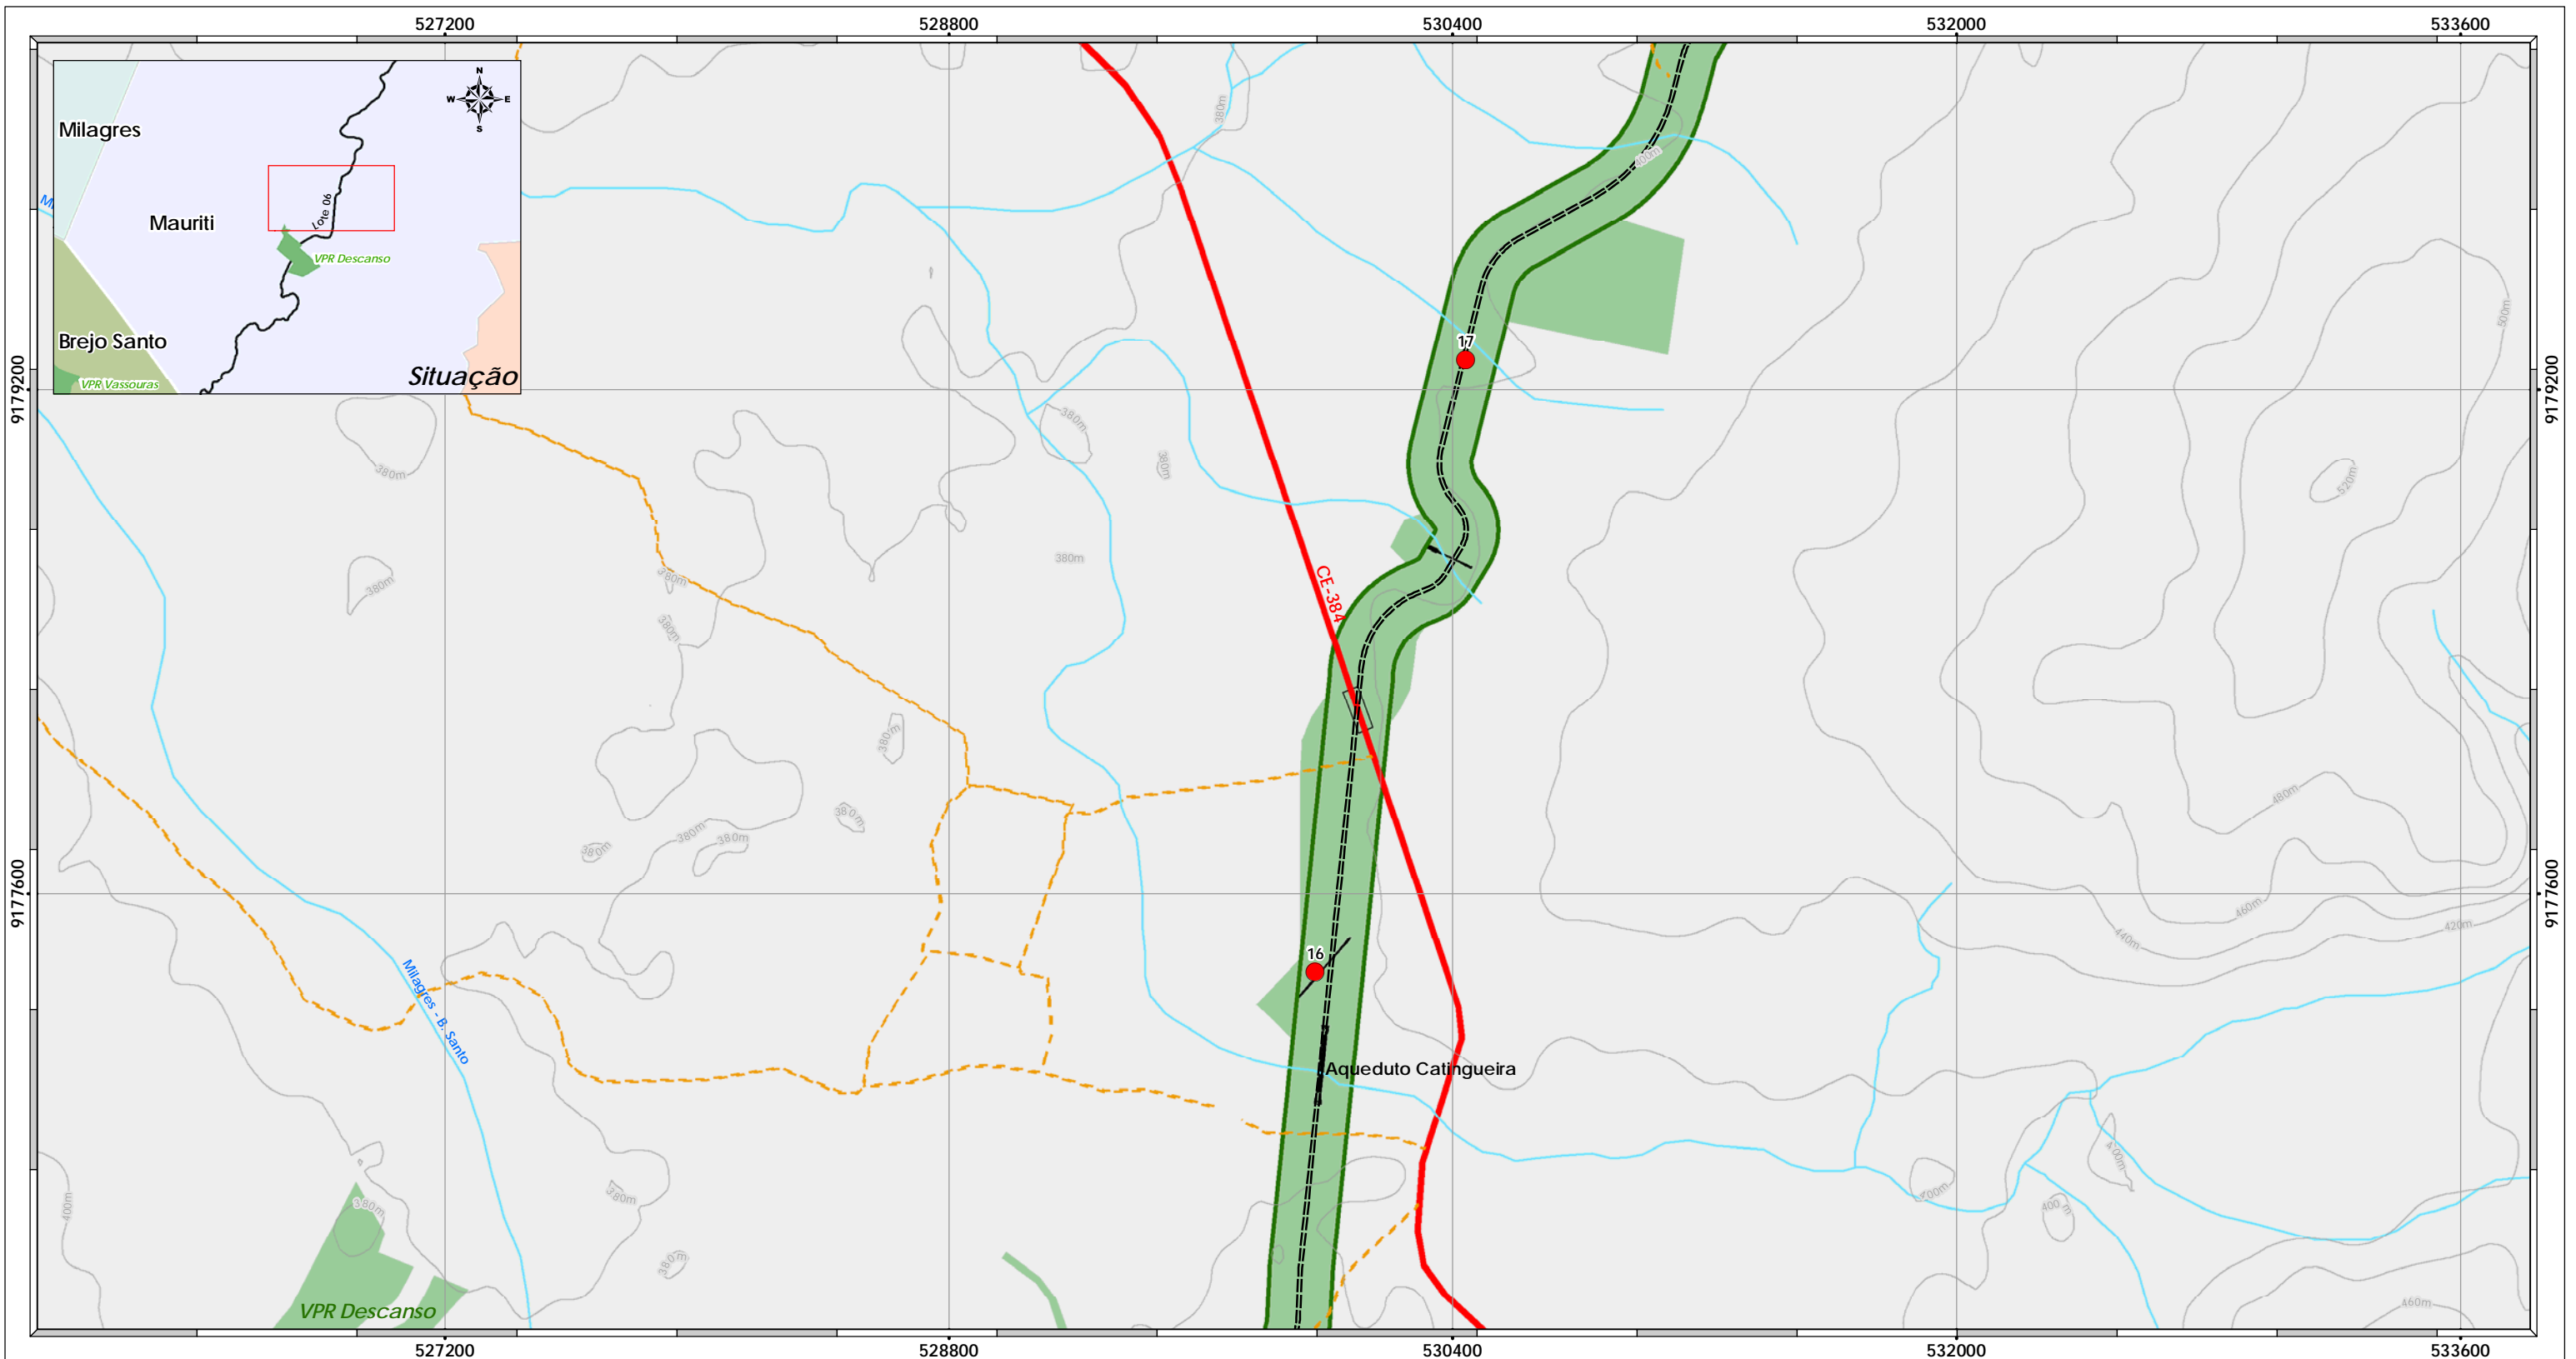
ITEM	IDENTIFICAÇÃO/ESTRUTURA	LOCALIZAÇÃO	COORDENADAS		MEDIDAS DE CONTROLE PREVISTAS	OBSERVAÇÃO
			E	N		
16	Sistema de drenagens - Bueiro	WBS 1232	529964	9177353	Reconformação topográfica e enrocamento.	Medida em implantação
17	Sistema de drenagens - Bueiro	WBS 1232	530442	9179295	Reconformação topográfica e enrocamento.	Medida em implantação
