**MINISTÉRIO DA INTEGRAÇÃO NACIONAL**  
**PROJETO DE INTEGRAÇÃO DO RIO SÃO FRANCISCO**  
**COM BACIAS HIDROGRÁFICAS DO**  
**NORDESTE SETENTRIONAL**

**PROGRAMA 27 - PROGRAMA DE MONITORAMENTO**  
**DOS PROCESSOS EROSIVOS**

**Mapa dos Pontos de Instabilidade Devido**  
**a Processos Construtivos**

Localização:  
**Eixo Leste - Trecho V - WBS 2205 - Lote 9**

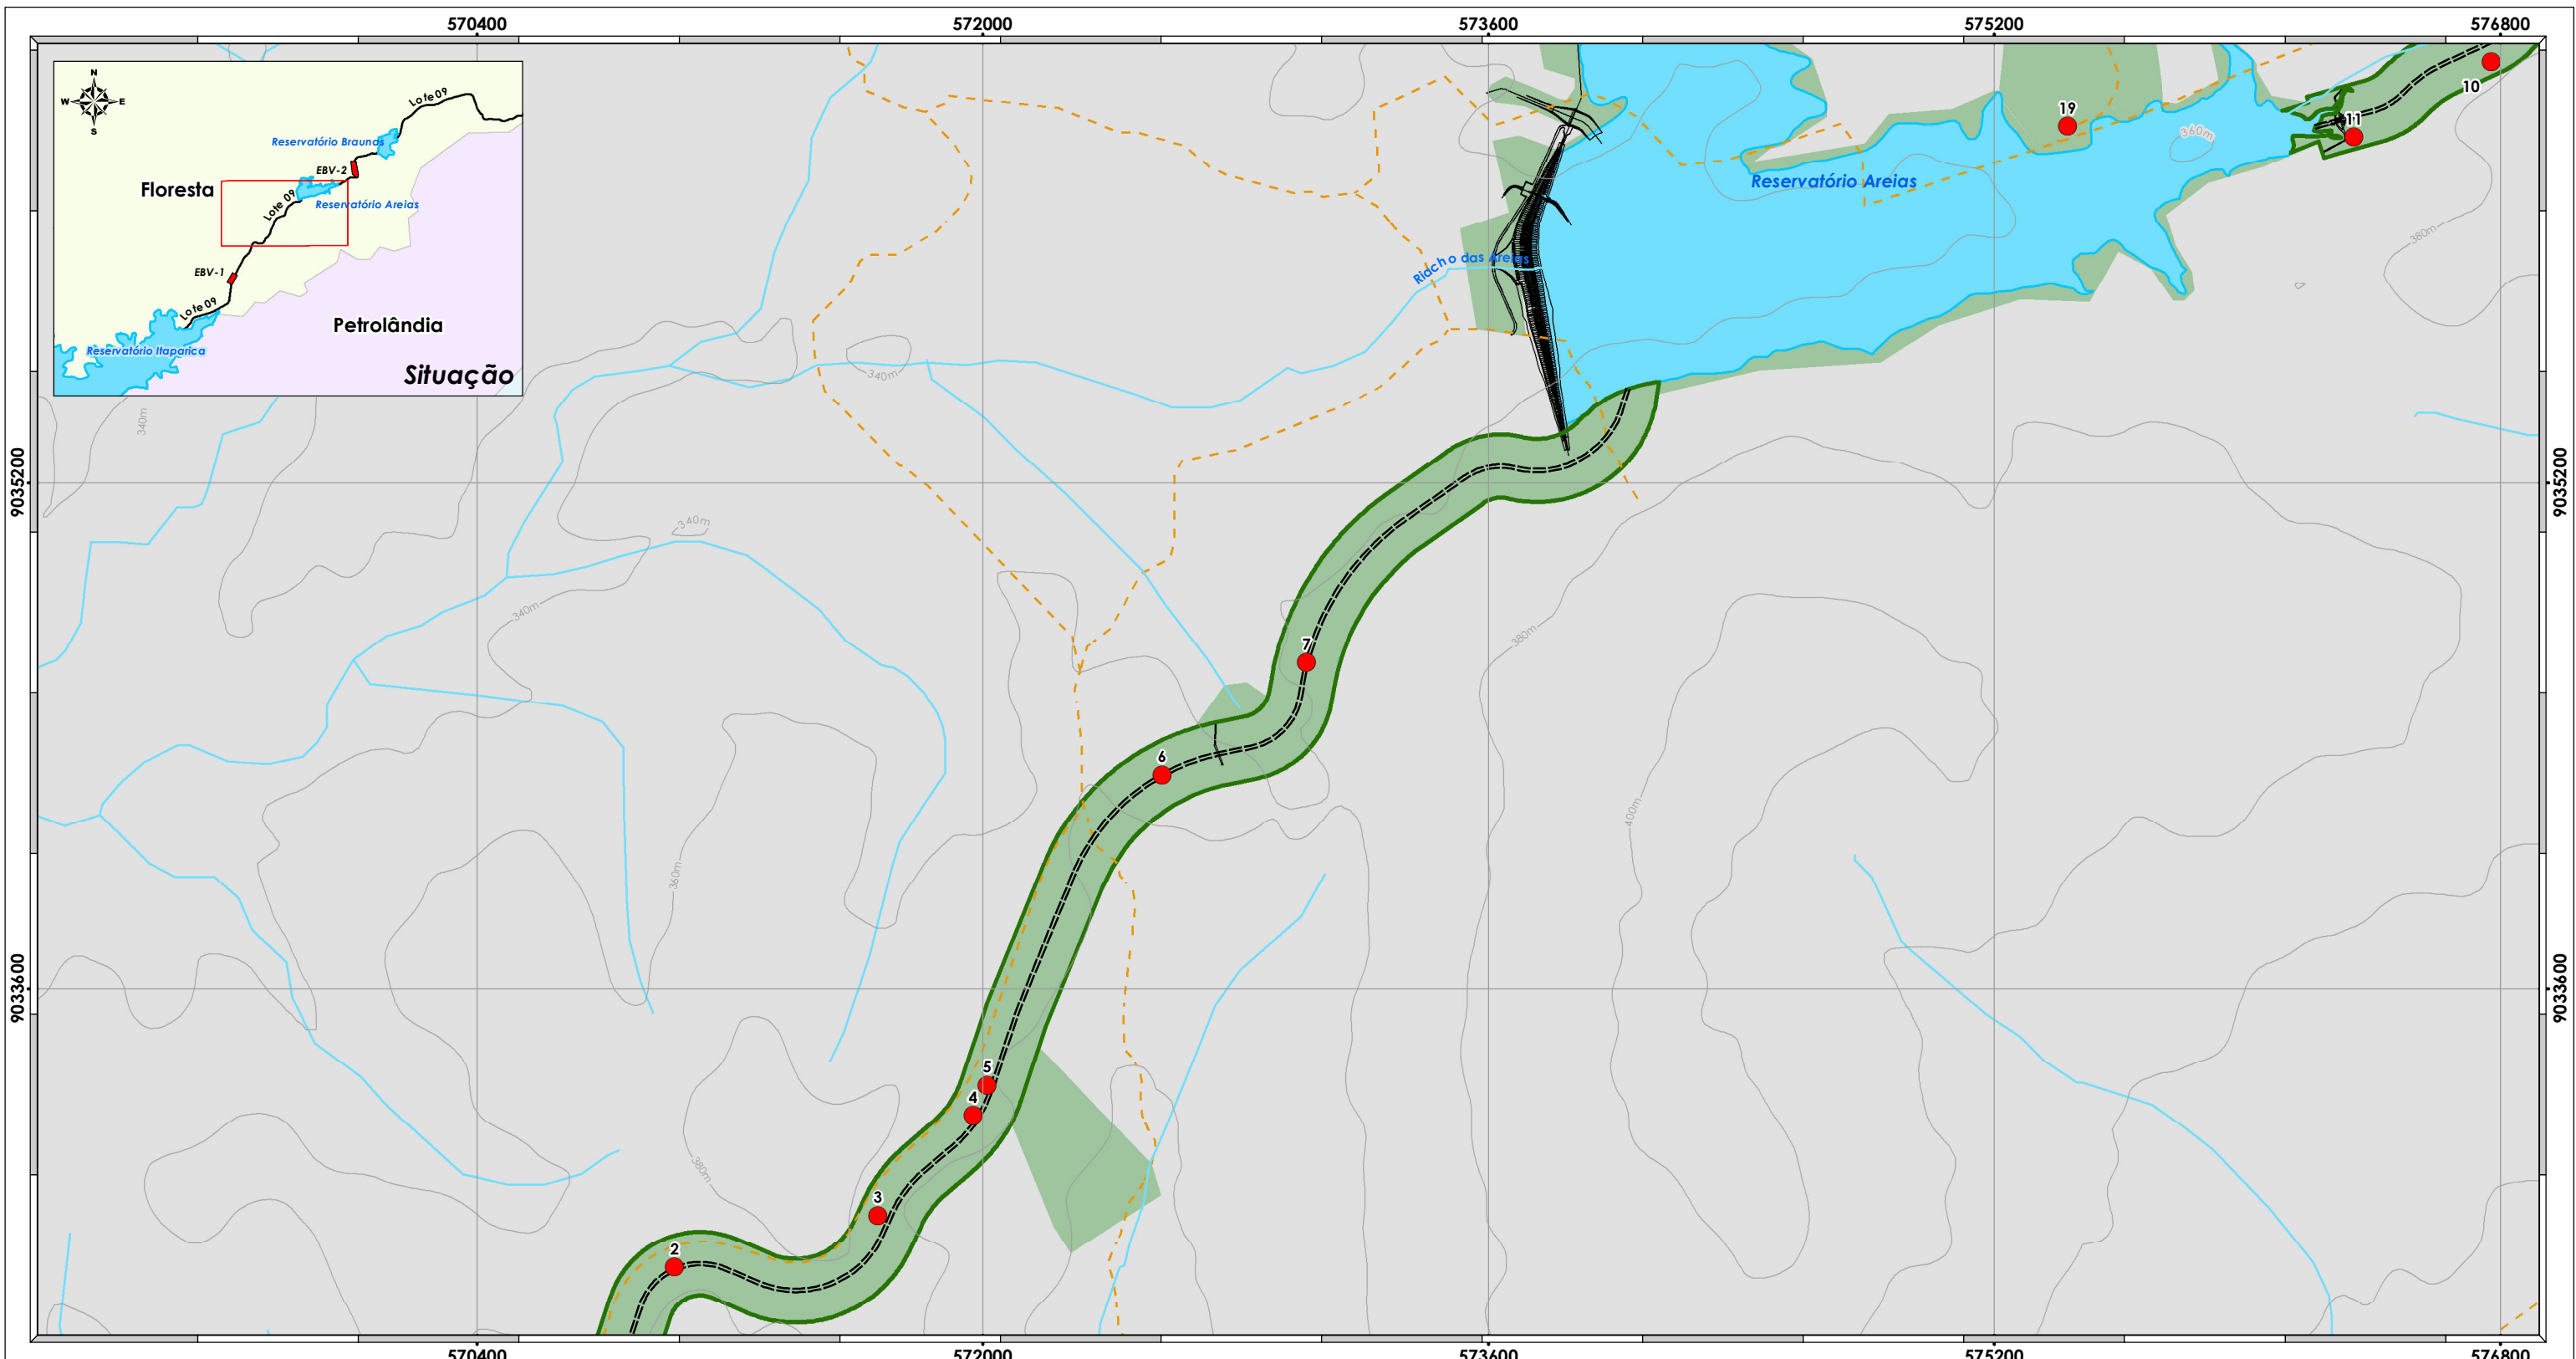
Desenho nº: **1711-MAP-2090-95-27-021**

ITEM	IDENTIFICAÇÃO/ESTRUTURA	LOCALIZAÇÃO	COORDENADAS		MEDIDAS DE CONTROLE PREVISTAS	OBSERVAÇÃO
			E	N		
19	JS-02-BA	WBS 2205	575432	9036326	Reconformação topográfica, lançamento de solo orgânico e plantio de mudas nativas	Medida implantada
2	Sistema de drenagens - Bueiro	WBS 2205	571024	9032719	Enrocamento de talude dissipador de energia	Medida não implantada
3	Sistema de drenagens - Bueiro	WBS 2205	571667	9032881	Enrocamento de talude dissipador de energia	Medida não implantada
4	Acessos	WBS 2205	571969	9033197	Implantação de canaleta lateral a via de acesso	Medida não implantada
5	Acessos	WBS 2205	572013	9033295	Enrocamento de talude	Medida não implantada
6	Sistema de drenagens - Bueiro	WBS 2205	572566	9034274	Implantação de drenagem lateral em via de acesso	Medida não implantada
7	Sistema de drenagens - Bueiro	WBS 2205	573024	9034631	Reconformação topográfica	Medida não implantada
10	Acessos	WBS 2206	576772	9036530	Revestimento de drenagem lateral ao canal	Medida não implantada

11	Acessos	WBS 2206	576337	9036292	Implantação de sistema de drenagem lateral em via de acesso	Medida não implantada
