MINISTÉRIO DA INTEGRAÇÃO NACIONAL
PROJETO DE INTEGRAÇÃO DO RIO SÃO FRANCISCO
COM BACIAS HIDROGRÁFICAS DO
NORDESTE SETENTRIONAL

PROGRAMA 27 - PROGRAMA DE MONITORAMENTO
DOS PROCESSOS EROSIVOS

Mapa dos Pontos de Instabilidade Devido
a Processos Construtivos

Data: 10/10/2011	Localização: Eixo Leste - Trecho V - WBS 2211 - Lote 9
Folha nº: 08/08	Revisão nº: 01
Escala: 1:20.000

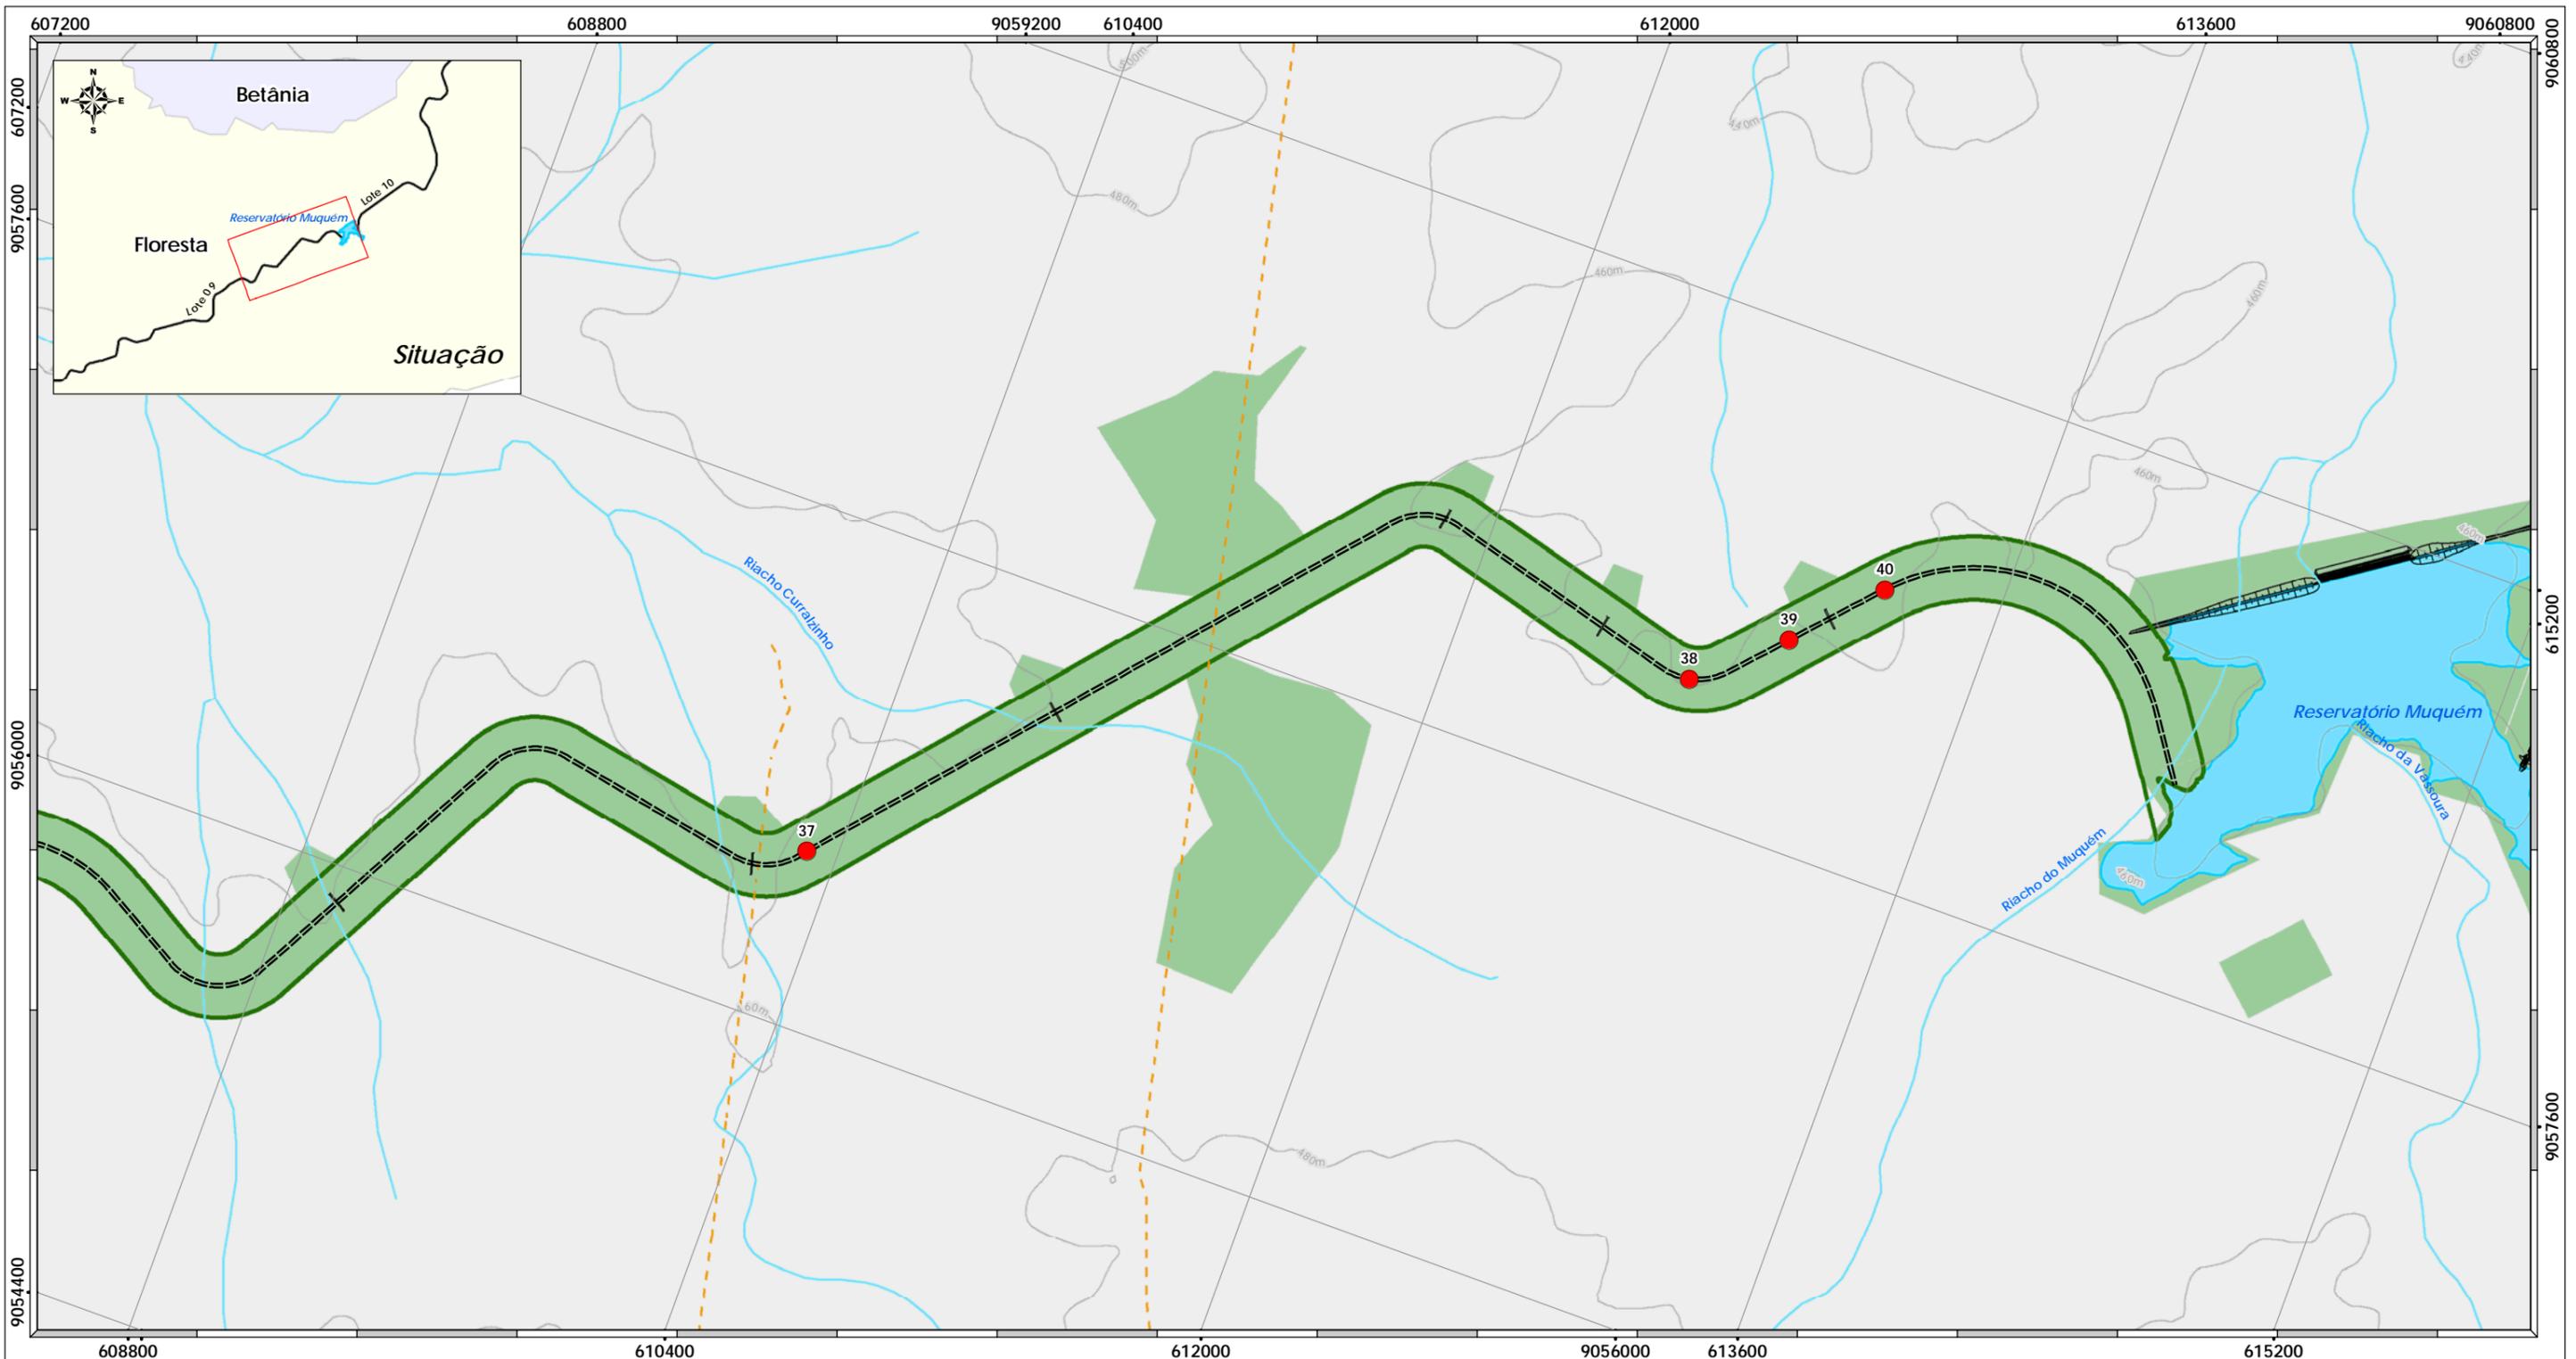
ITEM	IDENTIFICAÇÃO/ESTRUTURA	LOCALIZAÇÃO	COORDENADAS		MEDIDAS DE CONTROLE PREVISTAS	OBSERVAÇÃO
			E	N		
37	Sistema de drenagens - Bueiro	WBS 2211	610303	9056550	Reconformação topográfica.	Medida não implantada
38	Sistema de drenagens - Bueiro	WBS 2211	612749	9058022	Reconformação topográfica.	Medida não implantada
39	Sistema de drenagens - Bueiro	WBS 2211	613003	9058246	Reconformação topográfica.	Medida não implantada
40	Sistema de drenagens - Bueiro	WBS 2211	613235	9058500	Reconformação topográfica.	Medida não implantada
