Desenho n°: <b>1711-MAP-2090-95-27-022</b>

**MINISTÉRIO DA INTEGRAÇÃO NACIONAL**  
**PROJETO DE INTEGRAÇÃO DO RIO SÃO FRANCISCO**  
**COM BACIAS HIDROGRÁFICAS DO**  
**NORDESTE SETENTRIONAL**

**PROGRAMA 27 - PROGRAMA DE MONITORAMENTO**  
**DOS PROCESSOS EROSIVOS**  
**Mapa dos Pontos de Instabilidade Devido**  
**a Processos Construtivos**

Data: <b>10/10/2011</b>	Localização: <i>Eixo Leste - Trecho V - WBS 2212 - Lote 10</i>
Folha n°: <b>01/06</b>	Revisão n°: <b>01</b>
Escala: <b>1:20.000</b>

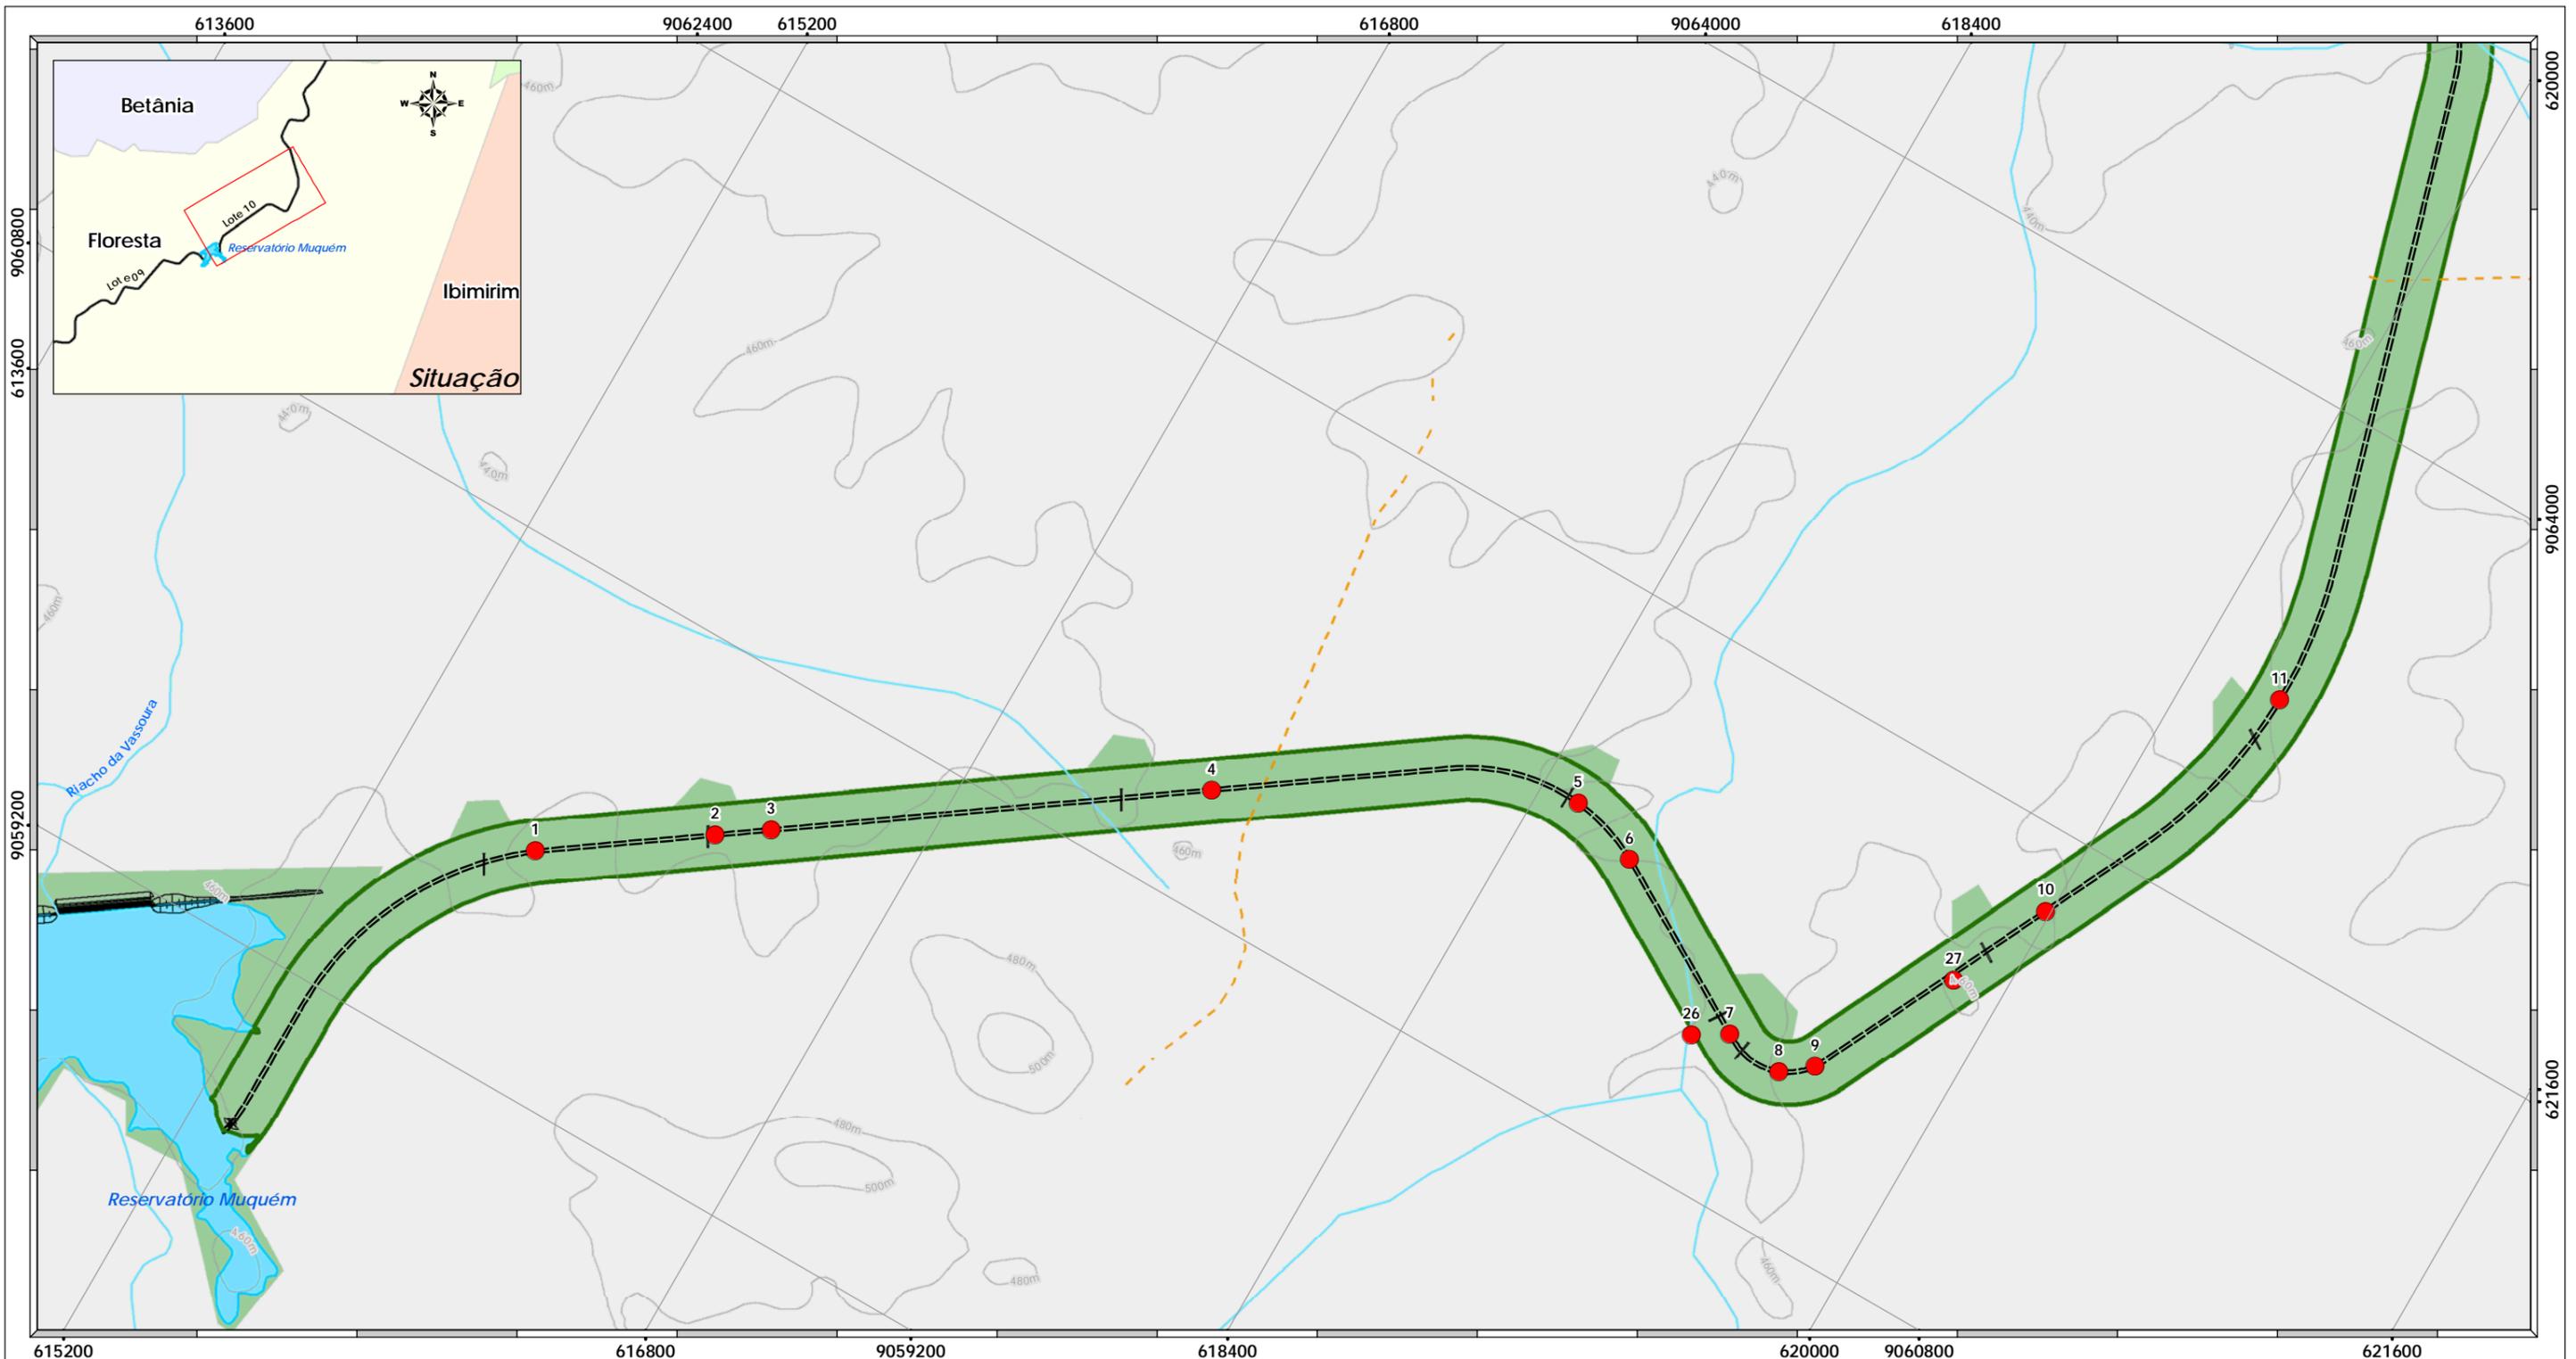
ITEM	IDENTIFICAÇÃO/ESTRUTURA	LOCALIZAÇÃO	COORDENADAS		MEDIDAS DE CONTROLE PREVISTAS	OBSERVAÇÃO
			E	N		
1	Sistema de drenagens - Bueiro	WBS 2212	615734	9059921	Construção de canal de restituição, enrocamento e instalação de dissipador de energia.	Medida não implantada
2	Sistema de drenagens - Bueiro	WBS 2212	616204	9060249	Construção de canal de restituição, enrocamento e instalação de dissipador de energia.	Medida não implantada
3	Sistema de drenagens - Bueiro	WBS 2212	616350	9060353	Construção de canal de restituição, enrocamento e instalação de dissipador de energia.	Medida não implantada
4	Sistema de drenagens - Bueiro	WBS 2212	617498	9061161	Construção de canal de restituição, enrocamento e instalação de dissipador de energia.	Medida não implantada
5	Sistema de drenagens - Bueiro	WBS 2212	618526	9061707	Construção de canal de restituição e enrocamento	Medida não implantada
6	Sistema de drenagens - Bueiro	WBS 2212	618757	9061634	Construção de canal de restituição e enrocamento.	Medida não implantada

7	Sistema de drenagens - Bueiro	WBS 2212	619309	9061313	Construção de canal de restituição e enrocamento.	Medida não implantada
8	Sistema de drenagens - Bueiro	WBS 2212	619504	9061288	Construção de canal de restituição e enrocamento.	Medida não implantada
9	Sistema de drenagens - Bueiro	WBS 2212	619595	9061361	Reconformação de terreno e revegetação.	Medida não implantada
10	Acessos	WBS 2212	619982	9062152	Reconformação de terreno e implantação de canaleta trapezoidal em via de acesso.	Medida não implantada
11	Sistema de drenagens - Bueiro	WBS 2212	620292	9063104	Construção de canal de restituição e enrocamento.	Medida não implantada
26	Sistema de drenagens - Bueiro	WBS 2212	619206	9061249	Reconformação e enrocamento dos Taludes e construção e instalação de dissipadores de energia.	Medida em implantação
27	Sistema de drenagens - Bueiro	WBS 2212	619839	9061817	Reconformação e enrocamento dos Taludes e construção e instalação de dissipadores de energia.	Medida não implantada
