**MINISTÉRIO DA INTEGRAÇÃO NACIONAL
 PROJETO DE INTEGRAÇÃO DO RIO SÃO FRANCISCO
 COM BACIAS HIDROGRÁFICAS DO
 NORDESTE SETENTRIONAL**

**PROGRAMA 27 - PROGRAMA DE MONITORAMENTO
 DOS PROCESSOS EROSIVOS**

**Mapa dos Pontos de Instabilidade Devido
 a Processos Construtivos**

Localização:
 Eixo Leste - Trecho V - WBS 2212 e 2213 - Lote 10

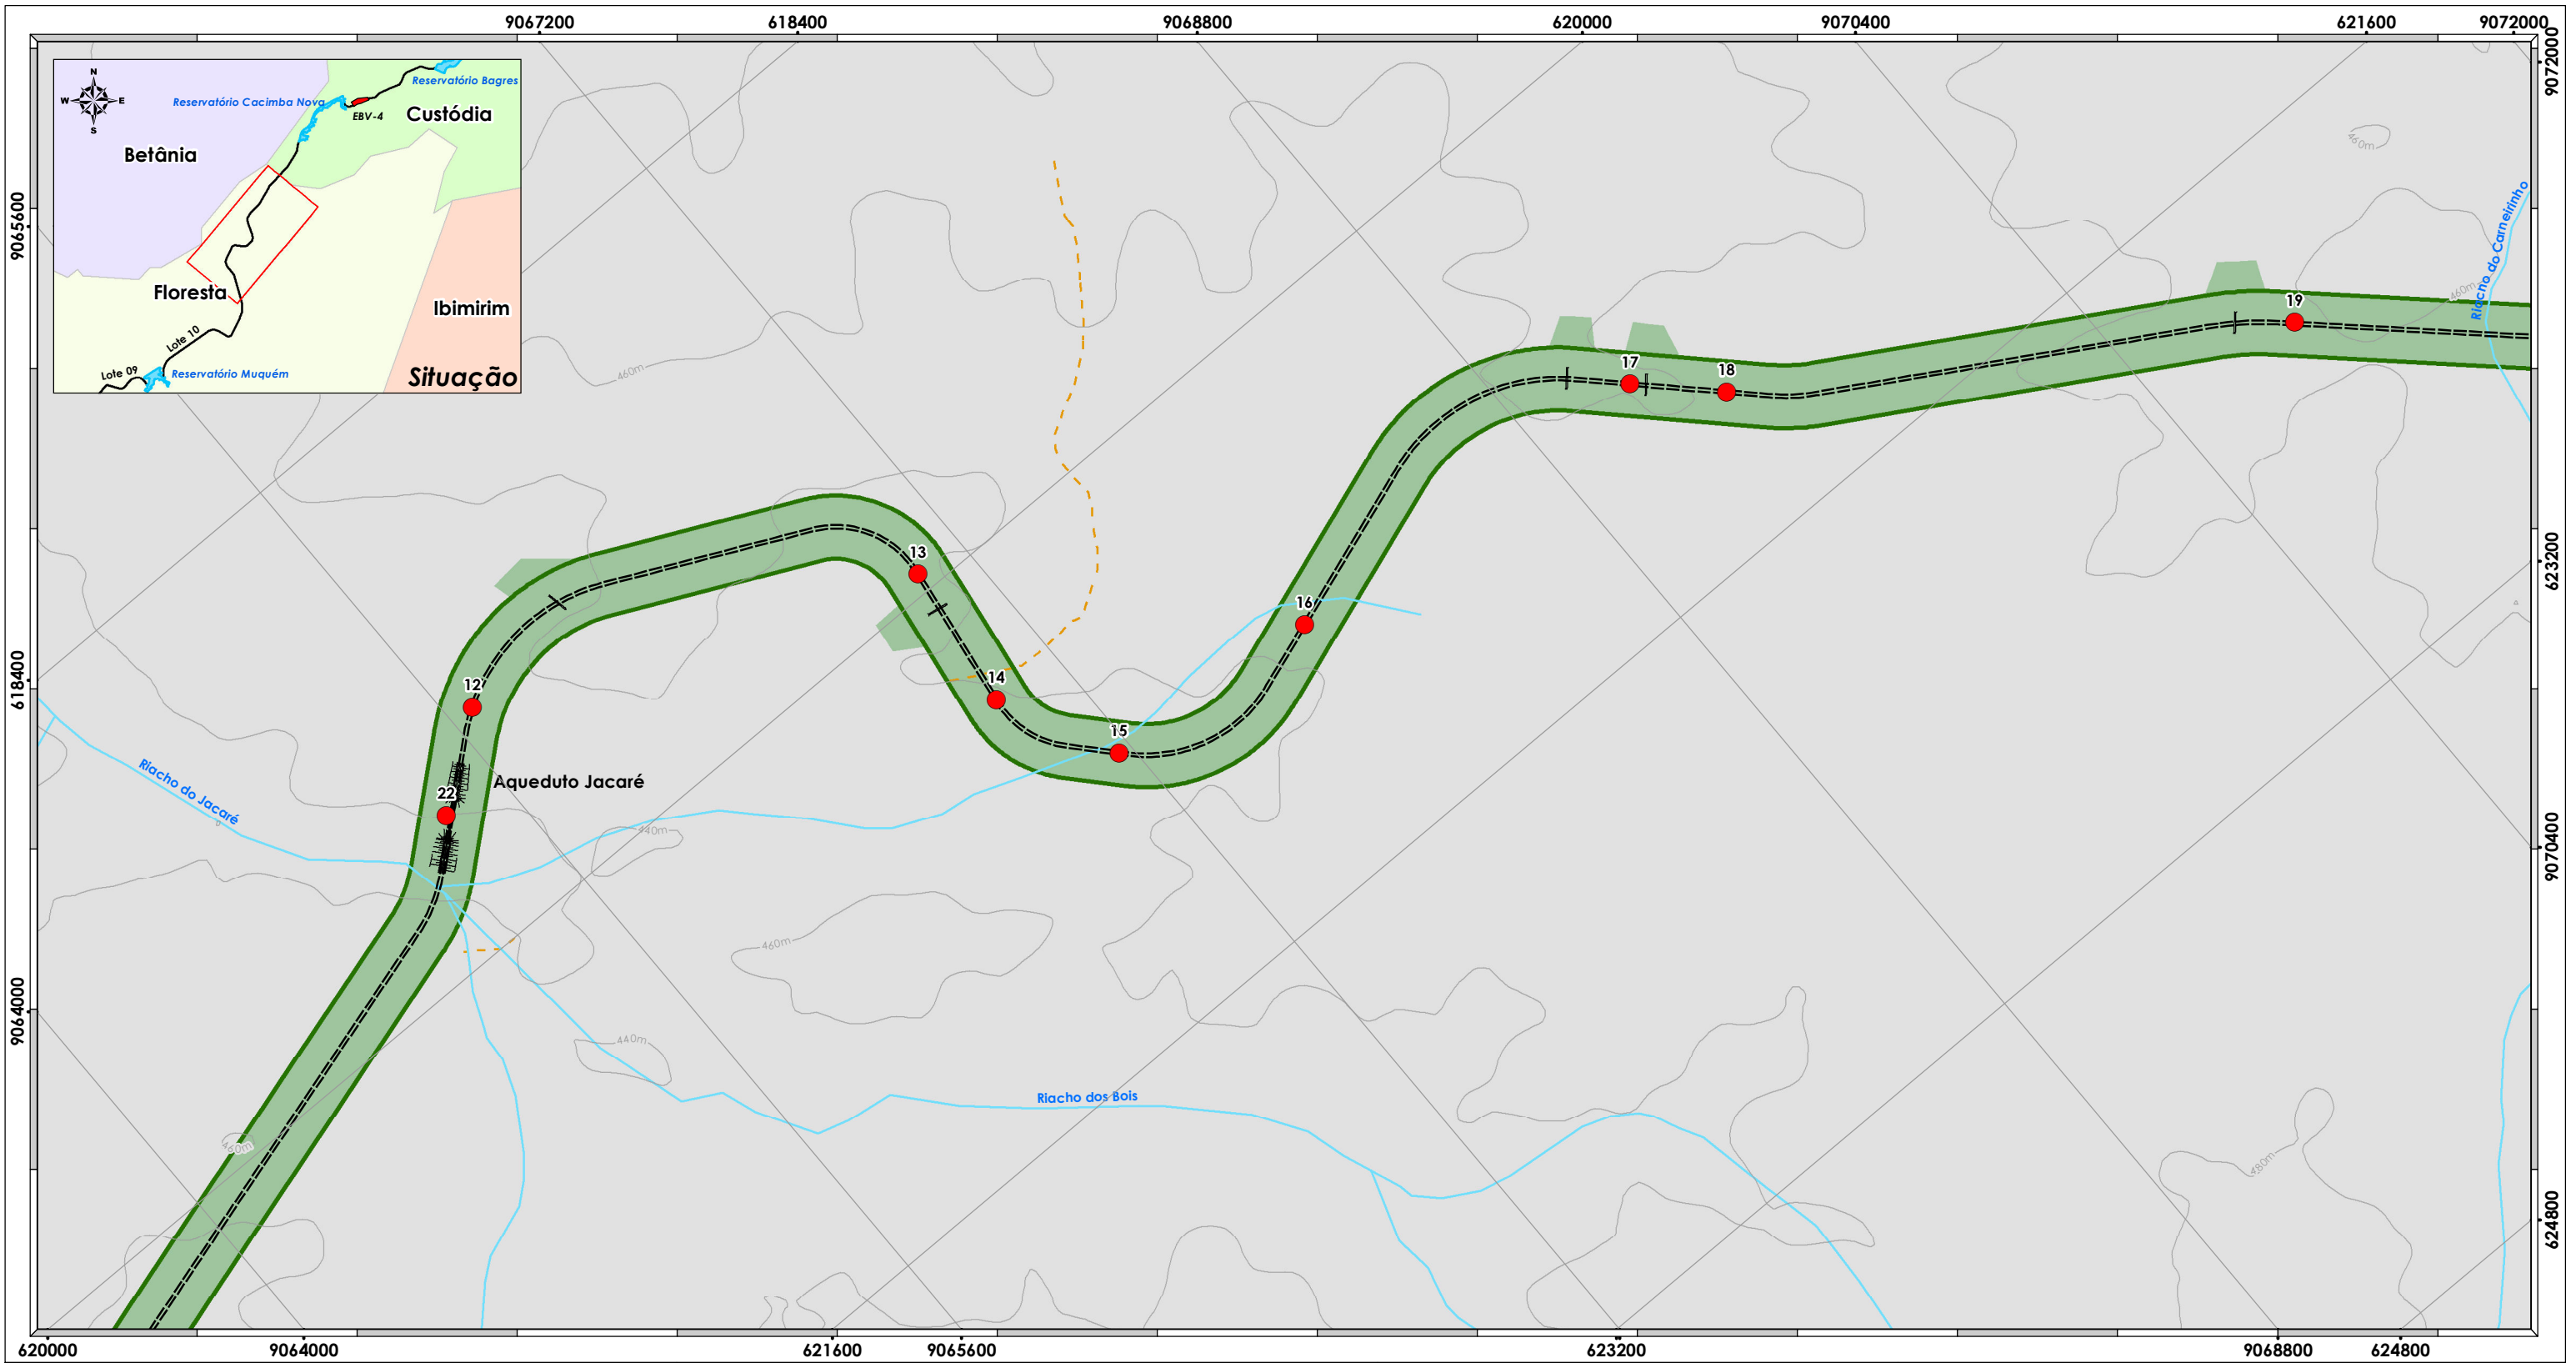
ITEM	IDENTIFICAÇÃO/ESTRUTURA	LOCALIZAÇÃO	COORDENADAS		MEDIDAS DE CONTROLE PREVISTAS	OBSERVAÇÃO
			E	N		
12	Faixa marginal ao canal	WBS 2213	619353	9065678	Reconformação de terreno e revegetação.	Medida não implantada
13	Sistema de drenagens - Bueiro	WBS 2213	619939	9067033	Construção de canal de restituição e enrocamento.	Medida não implantada
14	Sistema de drenagens - Bueiro	WBS 2213	620404	9066968	Construção de canal de restituição e enrocamento.	Medida não implantada
15	Passagem de corpo hídrico (montante/jusante)	WBS 2213	620784	9067158	Enrocamento de talude.	Medida implantada
16	Passagem de corpo hídrico (montante/jusante)	WBS 2213	620850	9067870	Revegetação.	Medida não implantada
17	Passagem de corpo hídrico (montante/jusante)	WBS 2213	620930	9069152	Enrocamento de talude.	Medida não implantada
18	Passagem de corpo hídrico (montante/jusante)	WBS 2213	621147	9069371	Implantação de sistema de drenagem.	Medida não implantada

19	Passagem de corpo hídrico (montante/jusante)	WBS 2213	622138	9070894	Enrocamento de talude.	Medida não implantada
22	Talude	WBS 2212	619562	9065394	Reconformação e enrocamento de talude.	Medida não implantada
