**MINISTÉRIO DA INTEGRAÇÃO NACIONAL**  
**PROJETO DE INTEGRAÇÃO DO RIO SÃO FRANCISCO**  
**COM BACIAS HIDROGRÁFICAS DO**  
**NORDESTE SETENTRIONAL**

**PROGRAMA 27 - PROGRAMA DE MONITORAMENTO**  
**DOS PROCESSOS EROSIVOS**  
**Mapa dos Pontos de Instabilidade Devido**  
**a Processos Construtivos**

Data: <b>10/10/2011</b>	Localização: <i>Eixo Leste - Trecho V - WBS 2216 - Lote 10</i>
Folha nº: <b>05/06</b>	Revisão nº: <b>01</b>
Escala: <b>1:20.000</b>

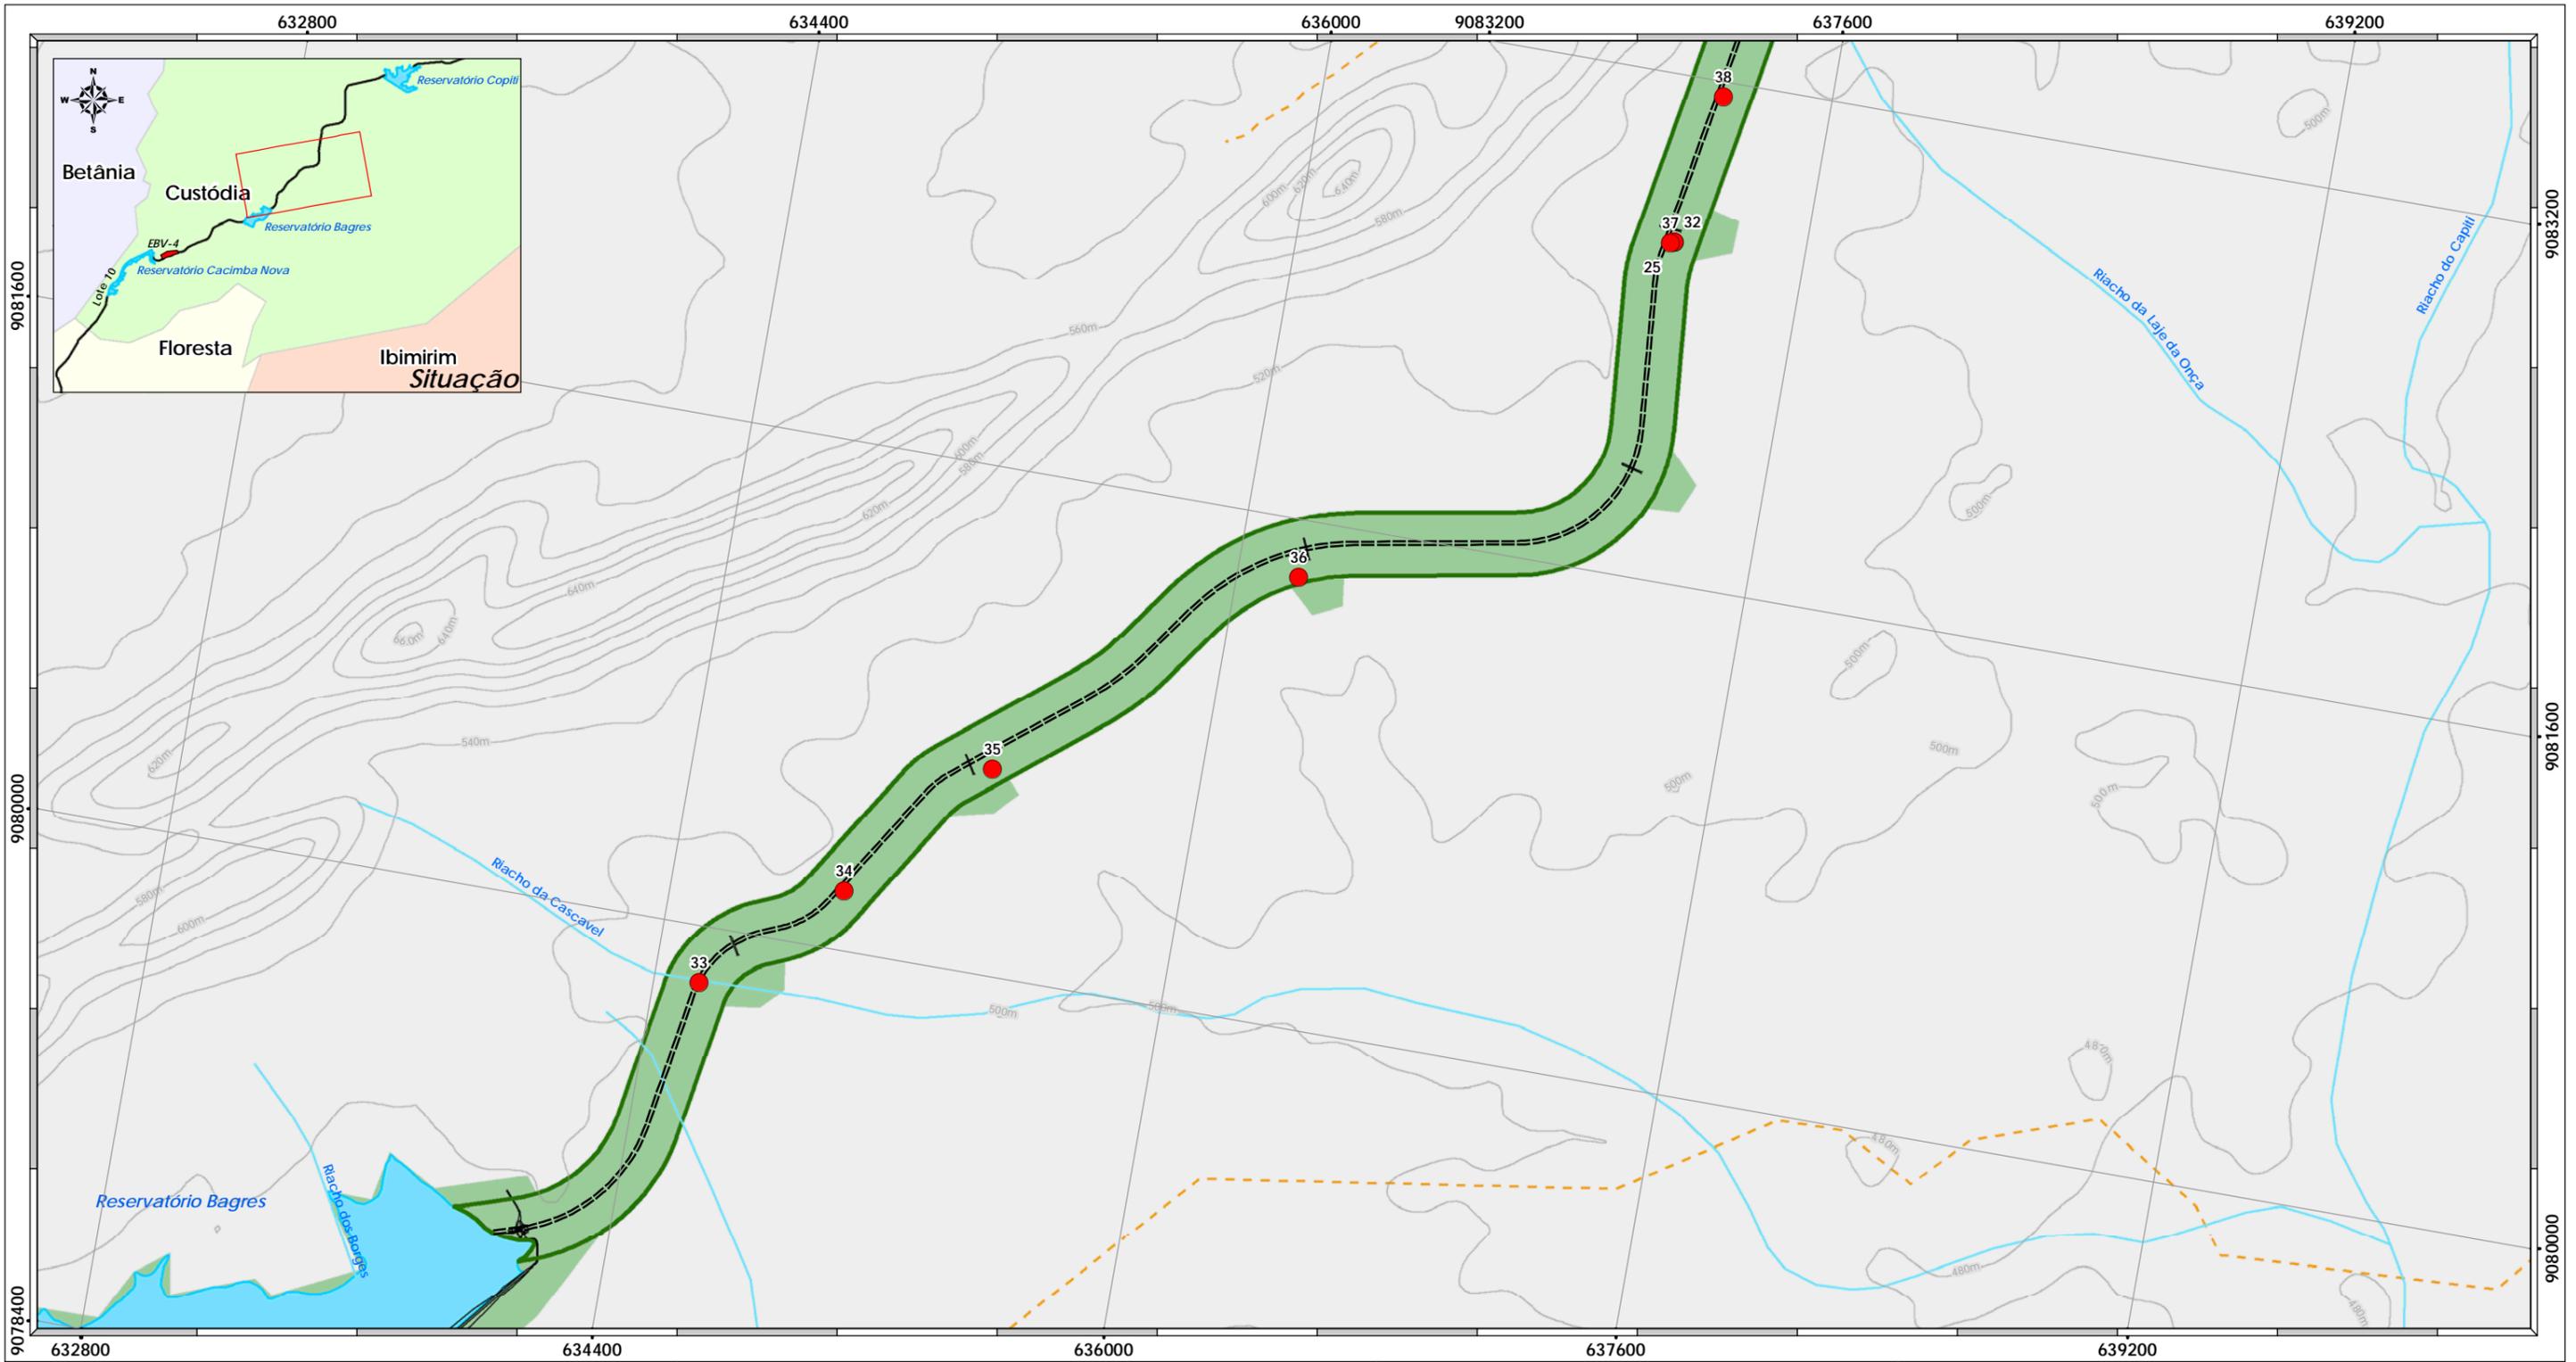
ITEM	IDENTIFICAÇÃO/ESTRUTURA	LOCALIZAÇÃO	COORDENADAS		MEDIDAS DE CONTROLE PREVISTAS	OBSERVAÇÃO
			E	N		
25	Talude	WBS 2216	637183	9082673	Enrocamento de talude	Medida em implantação
32	Talude	WBS 2216	637183	9082673	Enrocamento de talude	Medida em implantação
33	Talude	WBS 2216	634543	9079823	Enrocamento de talude	Medida não implantada
34	Acessos	WBS 2216	634945	9080190	Reconformação topográfica	Medida implantada necessitando adequações
35	Sistema de drenagens - Bueiro	WBS 2216	635342	9080651	Enrocamento de talude e implantação de passagem molhada	Medida não implantada
36	Sistema de drenagens - Bueiro	WBS 2216	636193	9081419	Enrocamento de talude	Medida não implantada
37	Faixa marginal ao canal	WBS 2216	637172	9082668	Reconformação de terreno e revegetação	Medida não implantada
38	Sistema de drenagens - Bueiro	WBS 2216	637256	9083154	Reconformação e enrocamento dos Taludes e construção e instalação de dissipadores de energia.	Medida não implantada
