MINISTÉRIO DA INTEGRAÇÃO NACIONAL
PROJETO DE INTEGRAÇÃO DO RIO SÃO FRANCISCO
COM BACIAS HIDROGRÁFICAS DO
NORDESTE SETENTRIONAL

PROGRAMA 27 - PROGRAMA DE MONITORAMENTO
DOS PROCESSOS EROSIVOS

Mapa dos Pontos de Instabilidade Devido
a Processos Construtivos

Data:	15/10/2011	Localização:	Eixo Norte - Trecho II - VPR Vassouras - Lote 5
Folha n°:	01/01	Revisão n°:	00
		Escala:	1:20.000

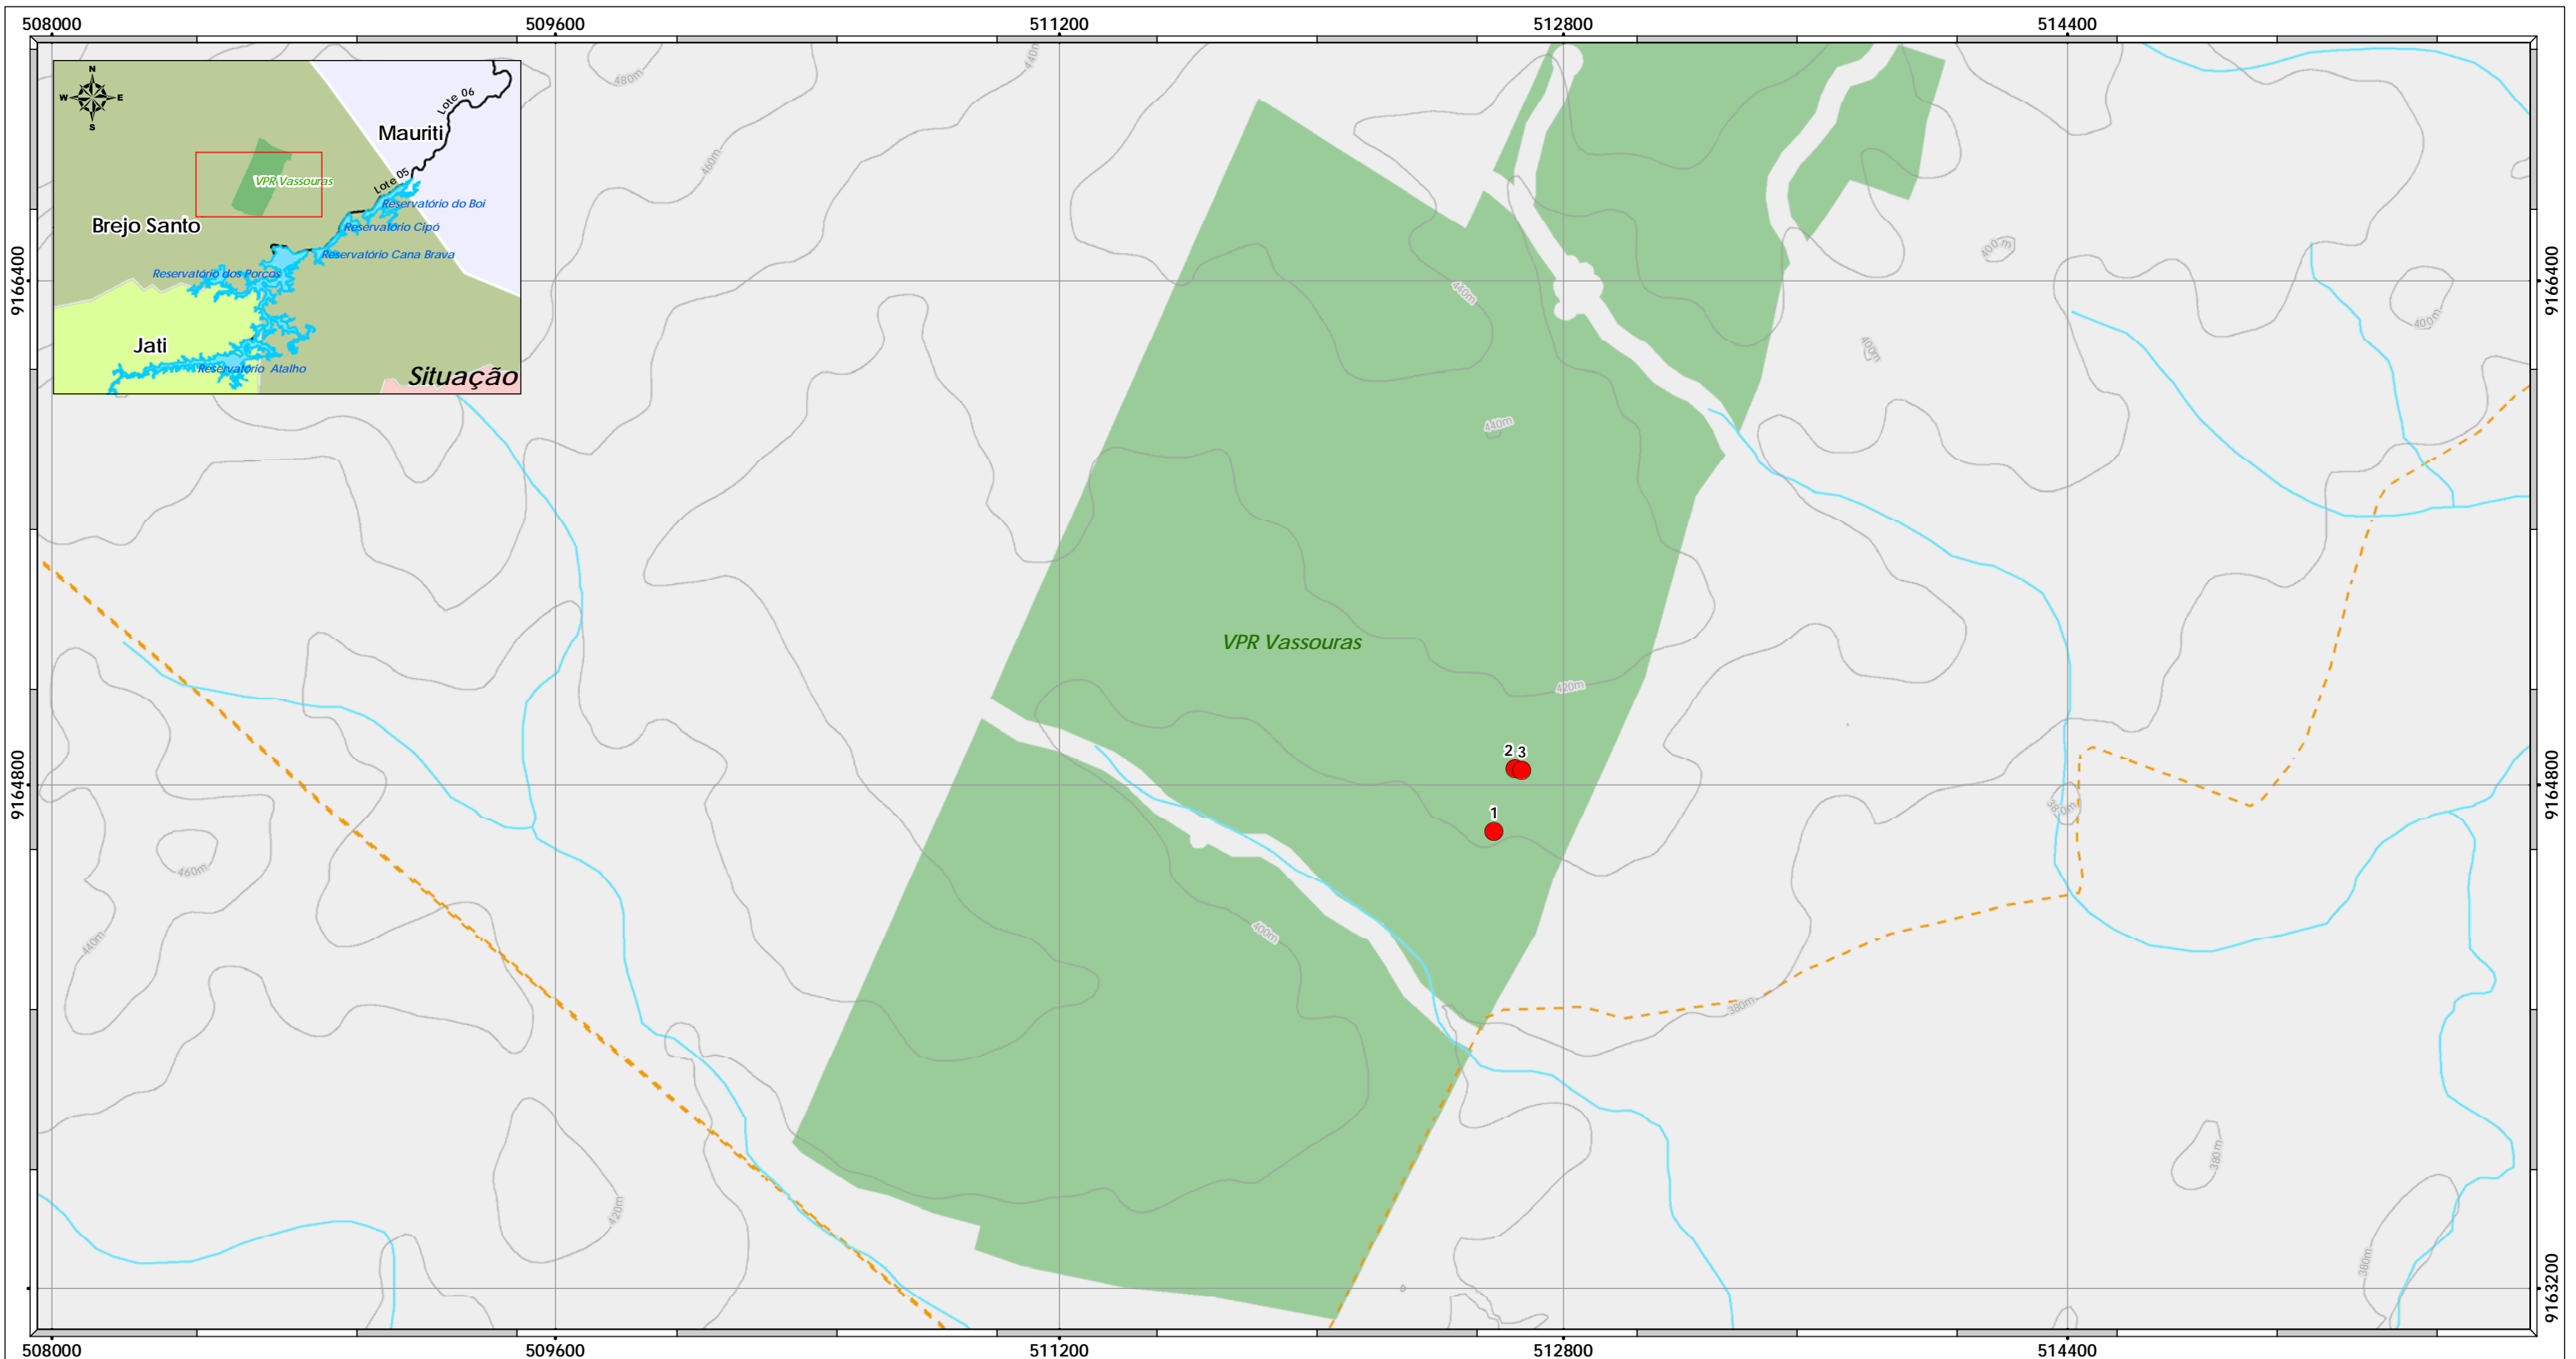
Desenho n°: **1711-MAP-1094-95-27-001**

ITEM	IDENTIFICAÇÃO/ESTRUTURA	LOCALIZAÇÃO	COORDENADAS		MEDIDAS DE CONTROLE PREVISTAS	OBSERVAÇÃO
			E	N		
1	Acessos	VRP Vassouras	512579	9164651	Paliçada e deposição de material granular	Medida implantada
2	Acessos	VRP Vassouras	512647	9164851	Canaleta para direcionamento da água pluvial	Medida não implantada
3	Acessos	VRP Vassouras	512667	9164846	Paliçada e deposição de material granular	Medida não implantada
